## **ANNEXE 8 : QUALITE ENVIRONNEMENTALE DES SEDIMENTS - ETUDE SOCOTEC - JUIN 2022**

# Rapport Sites et Sols Pollués

## Aménagement d'un bassin de rétention des eaux pluviales

Missions élémentaires A200, A260 et A270 selon la norme NF X31-620

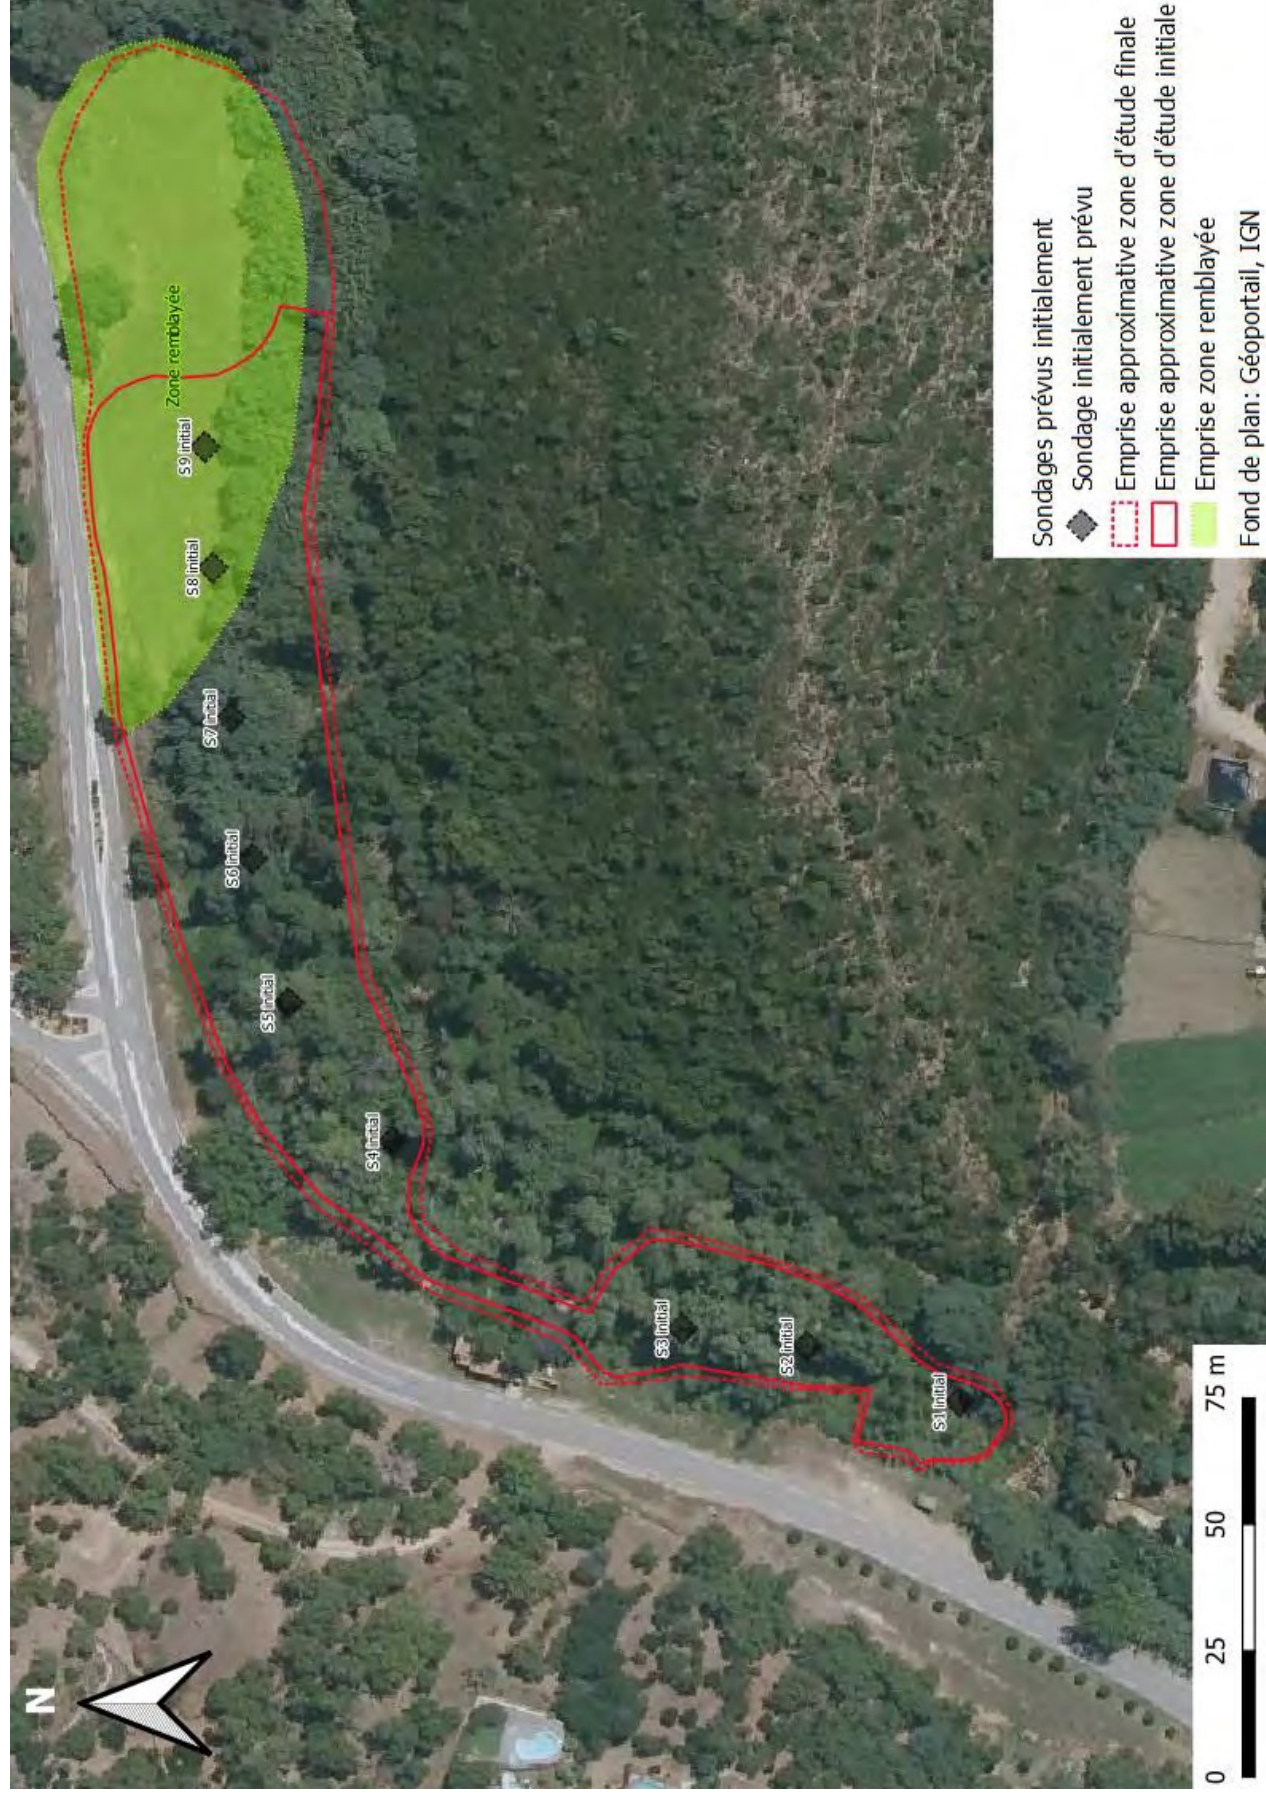
FIGURE 4 : PLAN DES INVESTIGATIONS INITIALEMENT PREVUES DANS LE CADRE DE L'OFFRE (FOND DE PLAN : GEOPORTAIL, IGN)

Le plan présentant les sondages initialement prévus et le plan présentant les sondages effectivement réalisés sont présentés en figures 4 et 5 ci-après.

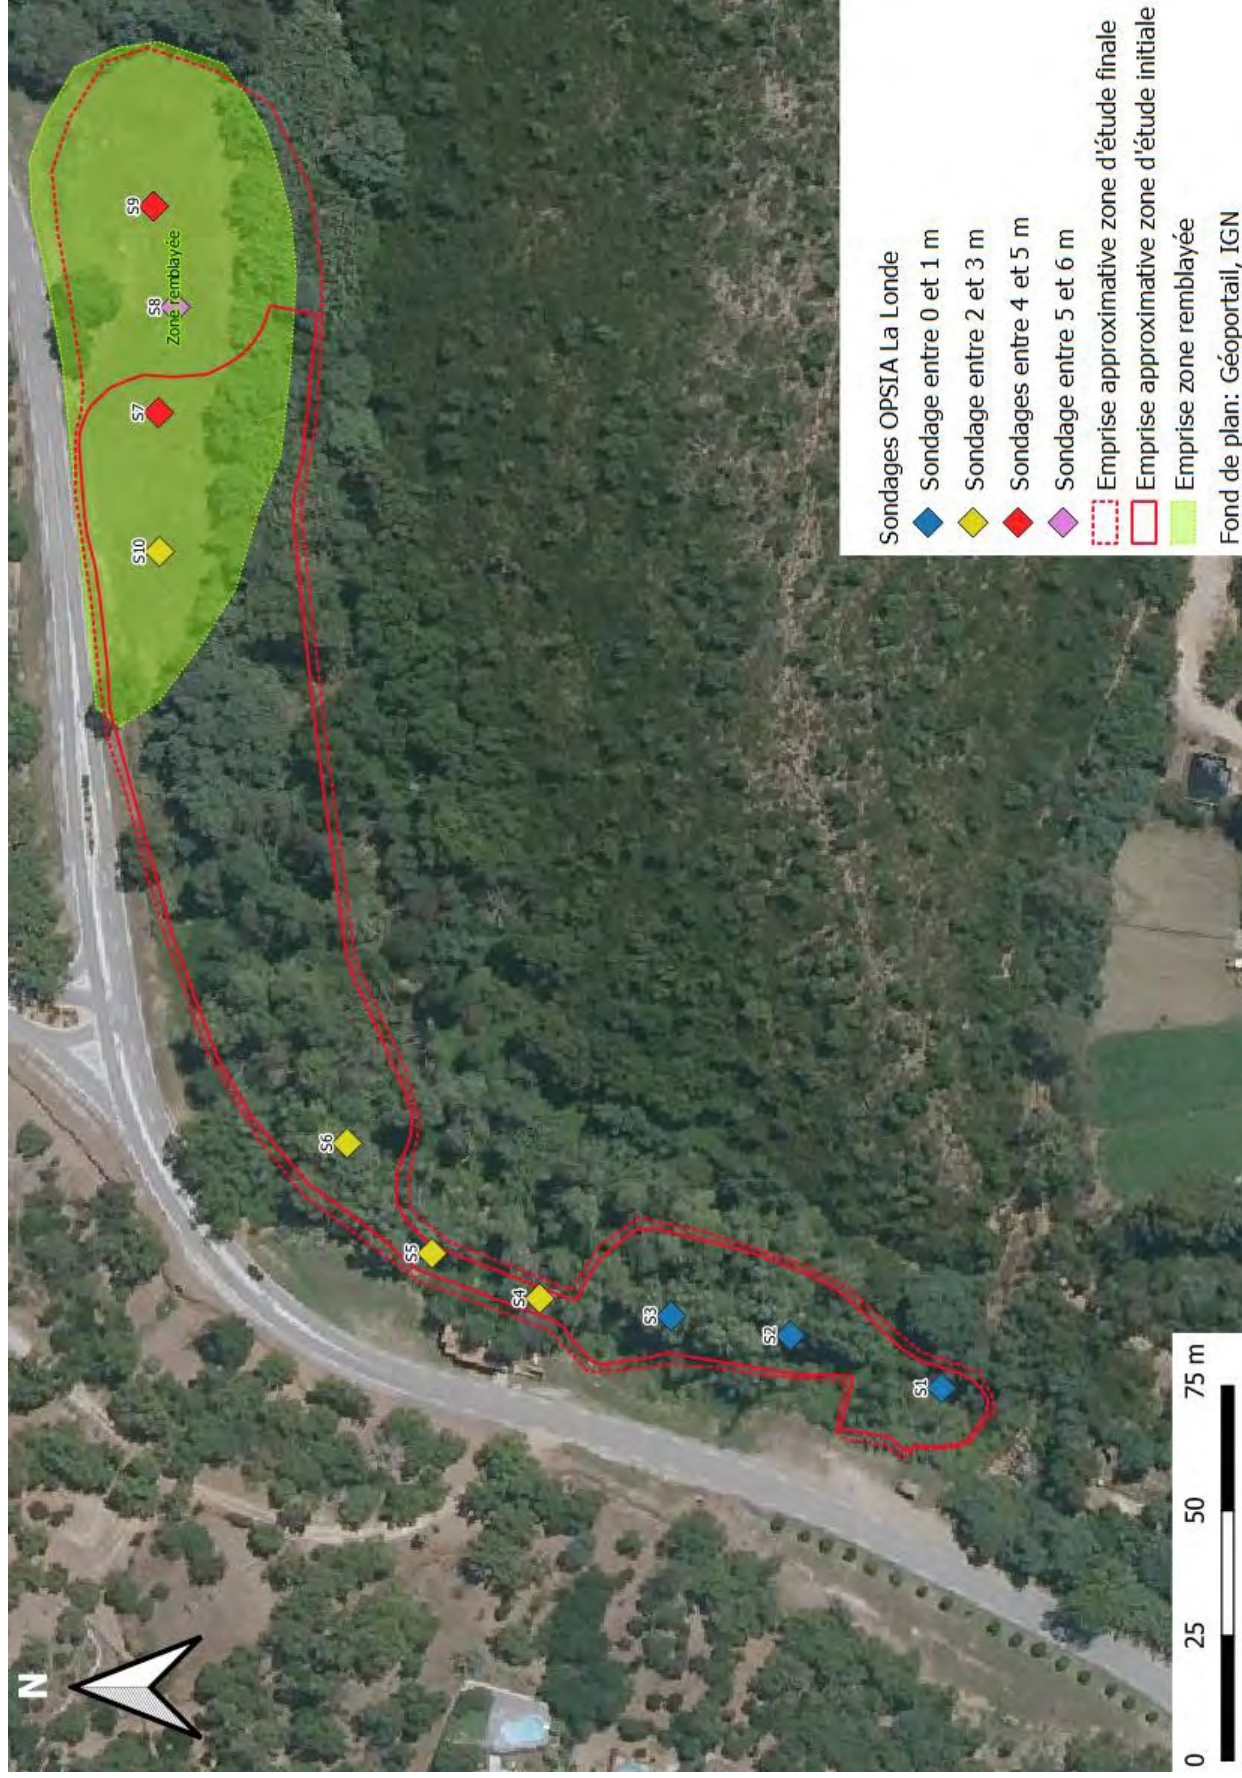
FIGURE 5 : PLAN DES INVESTIGATIONS EFFECTIVEMENT REALISEES (FOND DE PLAN : GEOPORTAIL, IGN)

| Modifications vis-à-vis du programme initialement prévu | Décalage de plusieurs mètres de la plupart des sondages en raison de la présence suspectée de réseaux en partie Est du site.<br>Réalisation d'un sondage supplémentaire à 3 m de profondeur.<br>Arrêt de certains sondages à une profondeur inférieure à la profondeur prévue initialement en raison de refus rencontrés sur terrain naturel rocheux. |

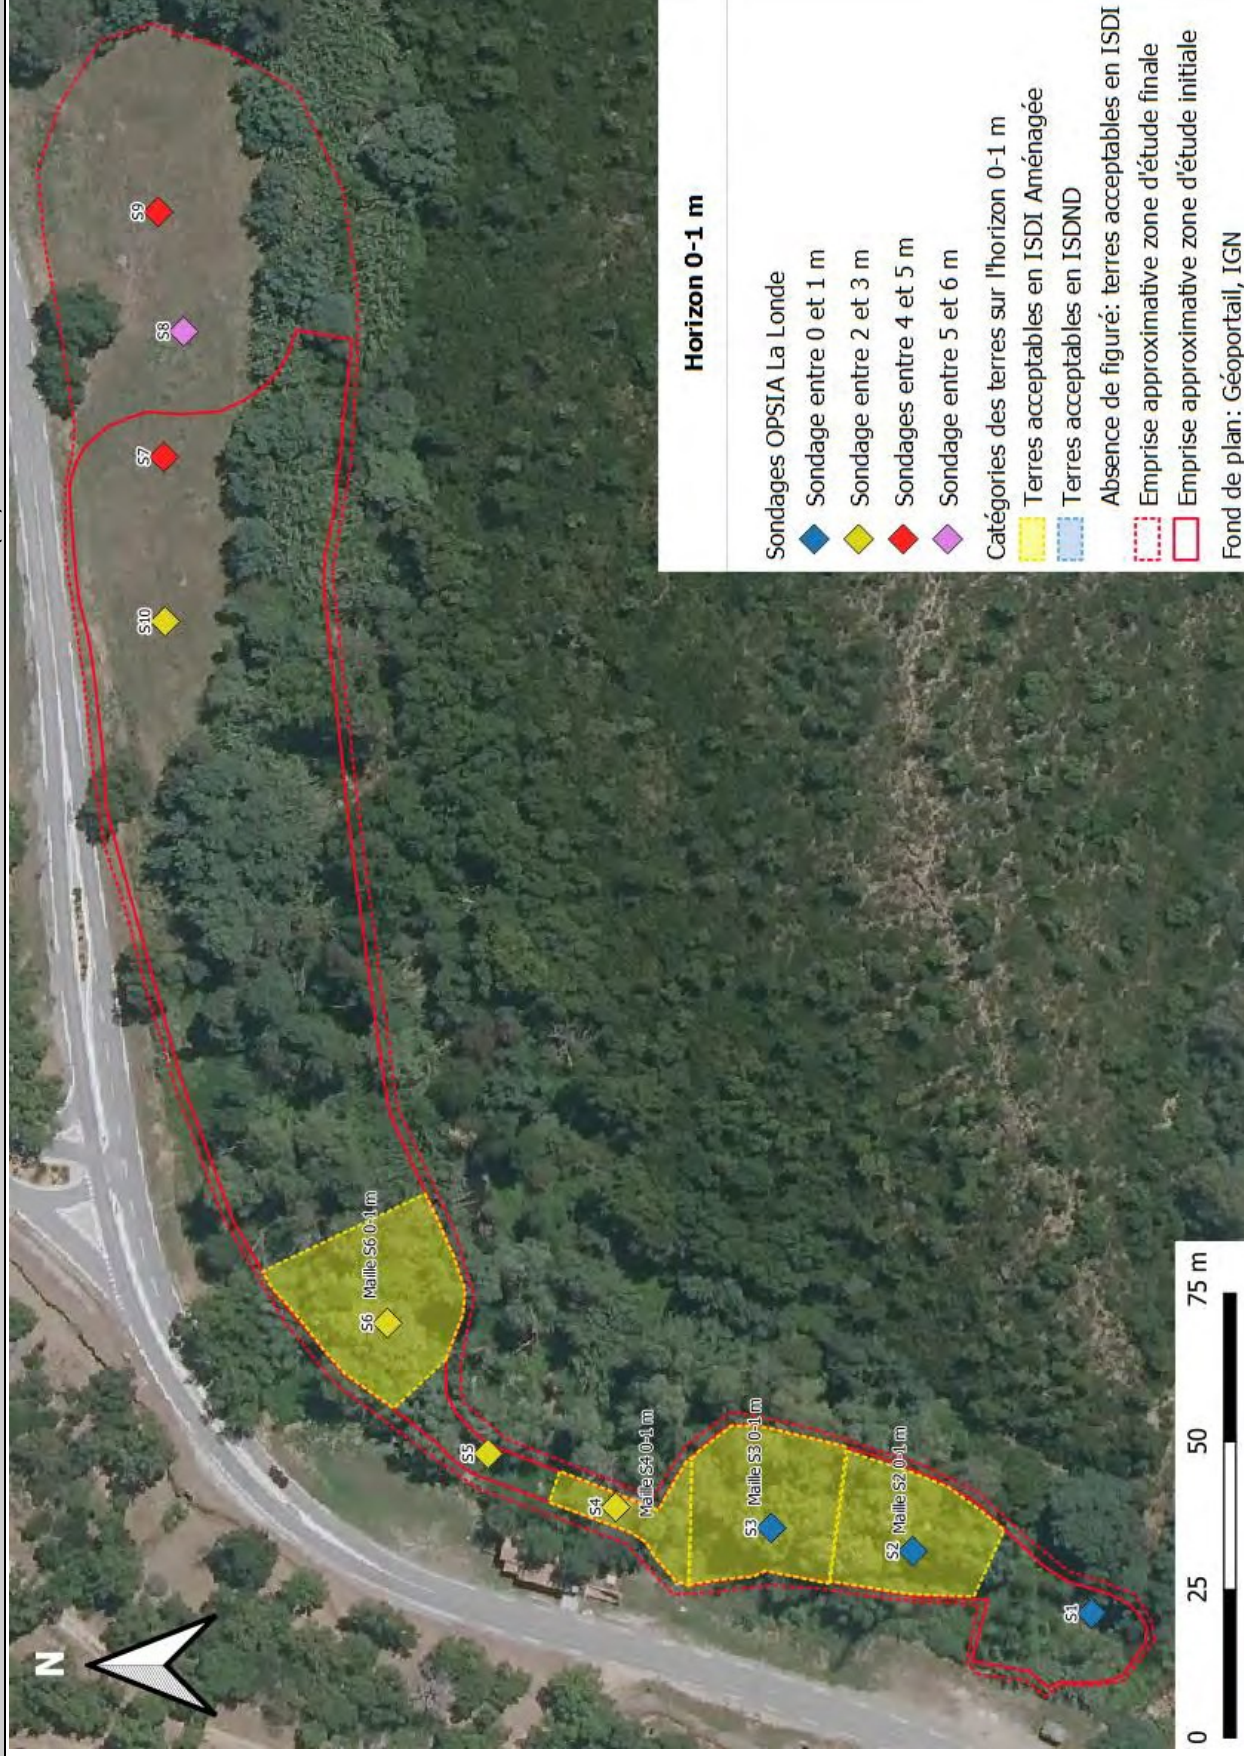
FIGURE 6 : REPRESENTATION CARTOGRAPHIQUE DES CATEGORIES DE TERRES SUR SITE (1/3)

Les plans suivants localisent les terres non acceptables en ISDI au droit du site, en fonction de la profondeur d'investigation.

#### **4.5.4.4 Gestion des terres dans le cadre de la création du bassin de rétention des eaux**

Conformément au projet, il est prévu l'excavation et l'évacuation hors-site de terres pour la réalisation du bassin de rétention des eaux. Ces terres devront être évacuées en ISDI Aménagée voire en ISDND en fonction du maillage défini au droit du site.
