# Etude géotechnique G2 AVP

La voile blanche – Hôtel 5\* Cap d'Ail (06)

Rapport n°119822/version A– 15 décembre 2022

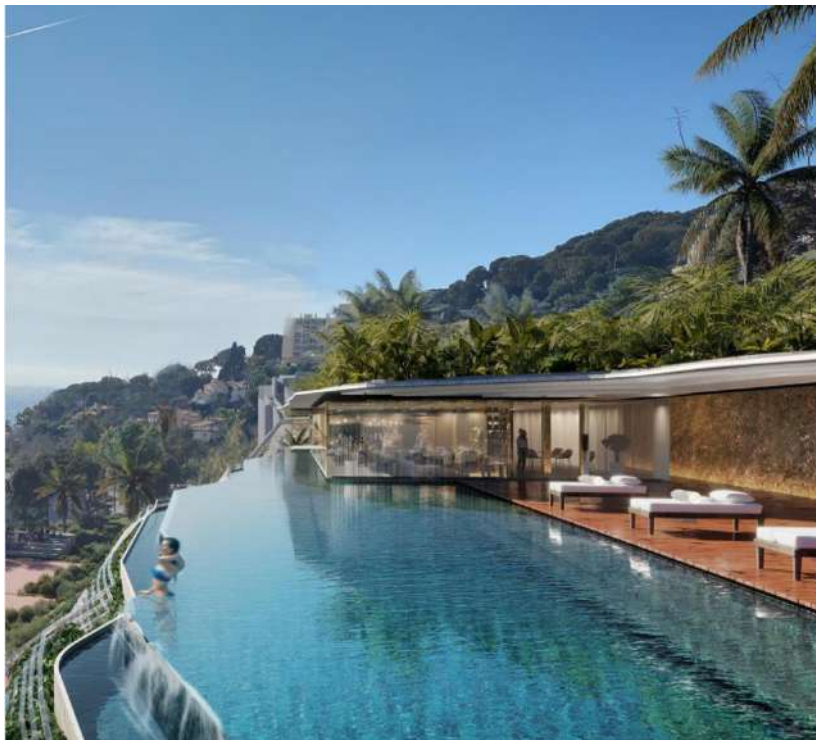
Figure 1 : Vue 3D projetée de l'hôtel (source : Présentation voile Blanche)

Le présent projet est développé par la SCCV LA VOILE BLANCHE, Il s'agira d'un hôtel 5 étoiles avec commerces, SPA, salles de réunions, de 13 581 m<sup>2</sup> de surface de plancher (10 447 m<sup>2</sup> de surface utile et 3 134 m<sup>2</sup> de surface de circulation) avec une hauteur de 23 m réparti sur 5 niveaux + 1 niveau de parking (R+4 et parking).

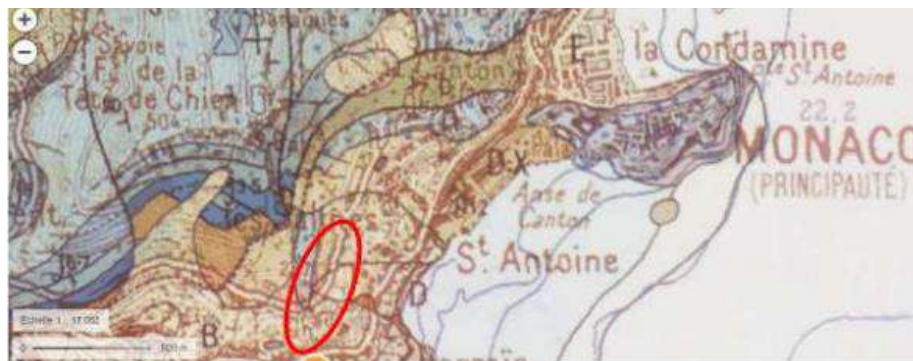
Figure 7 : Carte géologique locale (Source : Infoterre)

L'ensemble du substratum est recouvert par des éboulis de pentes hétérogènes qui peuvent présenter localement des gros blocs isolés issus des falaises situées au-dessus (Tête de chien).

Aussi, le projet s'inscrit dans une ancienne voie SNCF, actuellement délaissée, supposant la présence certaine de remblais.

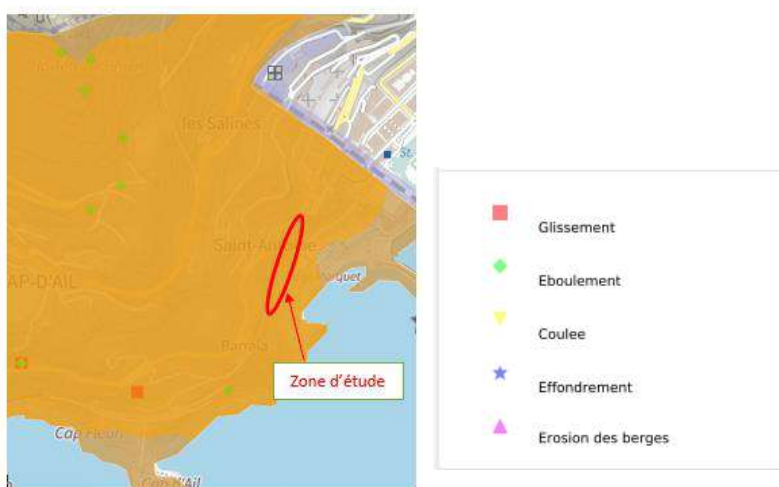
Figure 9 : Exposition mouvement de terrain (Source : Géorisques)

Des mouvements de terrain de type effondrement et glissement ont été recensés par le passé à près de 200 m autour de la zone d’étude.

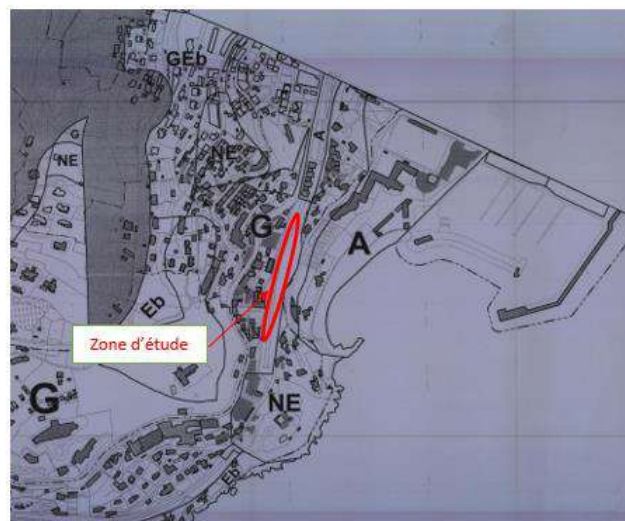
Figure 10 : Plan de zonage PPR mouvement de terrain

D’après le PPR mouvement de terrain, le site d’étude est situé au droit de la zone G qui est lié aux prescriptions des zones exposées au risque de glissement.

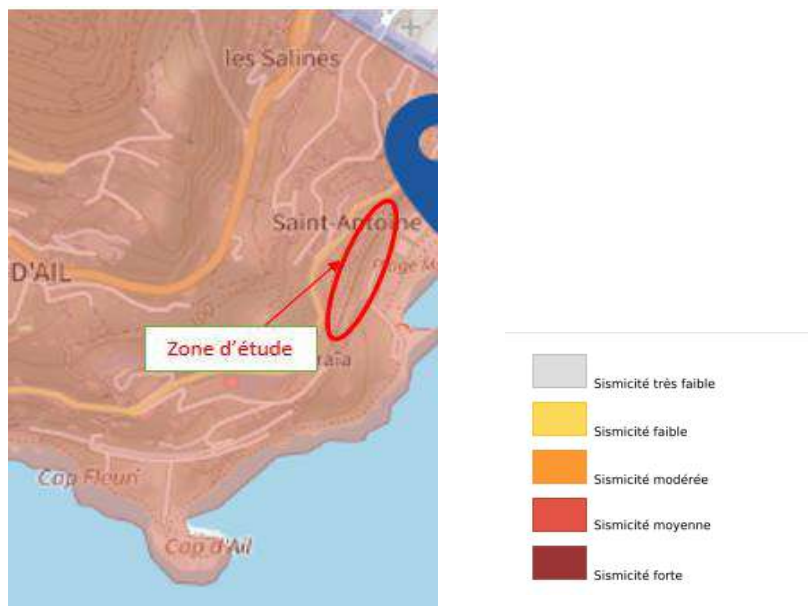
Figure 12 : Zonage sismique (Source : Géorisques)

Le risque sismique est de niveau 4 (intensité moyenne) pour la zone d'étude. L'échelle de l'aléa sismique est graduée de 1 à 5, avec des valeurs maximales de 4 pour la France métropolitaine.

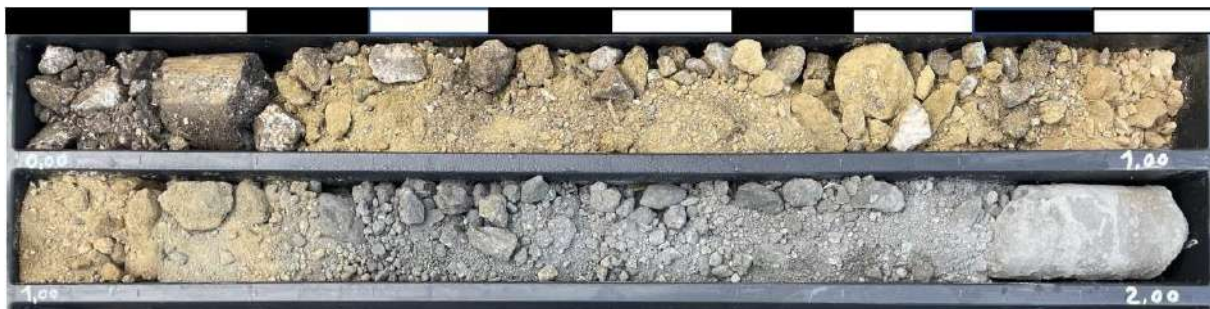
Figure 13 : Photographie des éboulis de pente entre 0 et 2m lors du forage SC1

SC1	
Prof/TA	Lithologie
2 m	<b>Eboulis de pente grossier</b> caractérisé par des fragments de conglomérats andésitiques
30 m	<b>Conglomérats andésitiques</b> avec des fractures inclinées de 5 à 60°

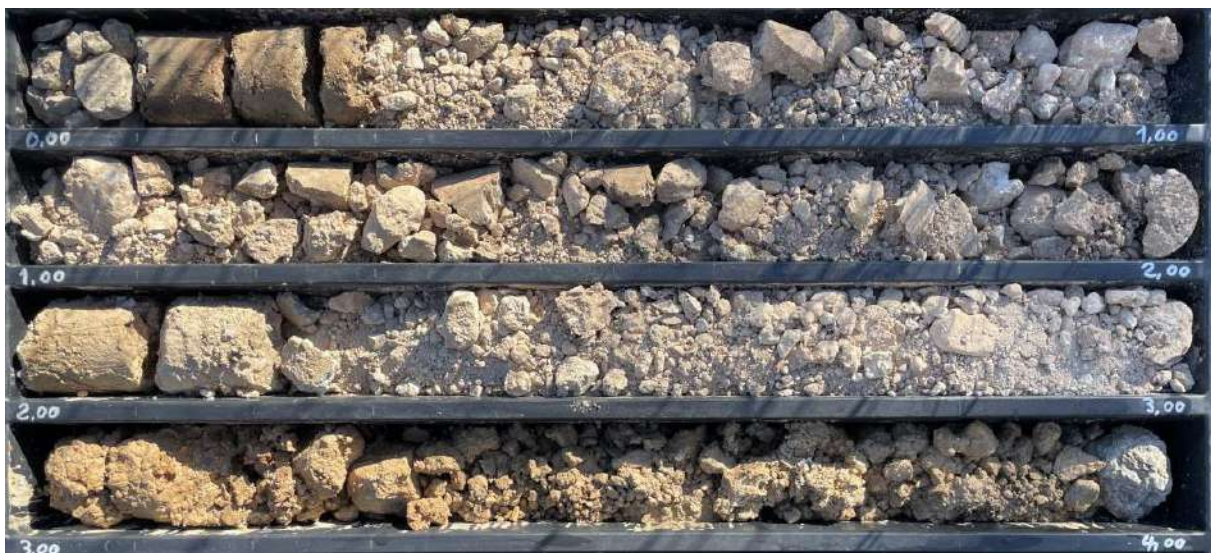
Figure 15 : Photographie des éboulis de pente entre 0 et 4m lors du forage SC2

SC2	
Prof/TA	Lithologie
4,0 m	<b>Eboulis de pente grossier</b> caractérisé par des fragments de calcaire altérés roulés
10,5 m	<b>Sables silto-argileux</b> brun consistants contenant des fragments de calcaire altérés millimétriques à centimétriques
12,4 m	<b>Eboulis de pente grossier</b> caractérisé par des fragments de calcaire altérés
13,0 m	<b>Frange d'altération</b> des conglomérats andésitiques
20,0 m	<b>Conglomérats andésitiques</b> avec des fractures inclinées de 5 à 60°

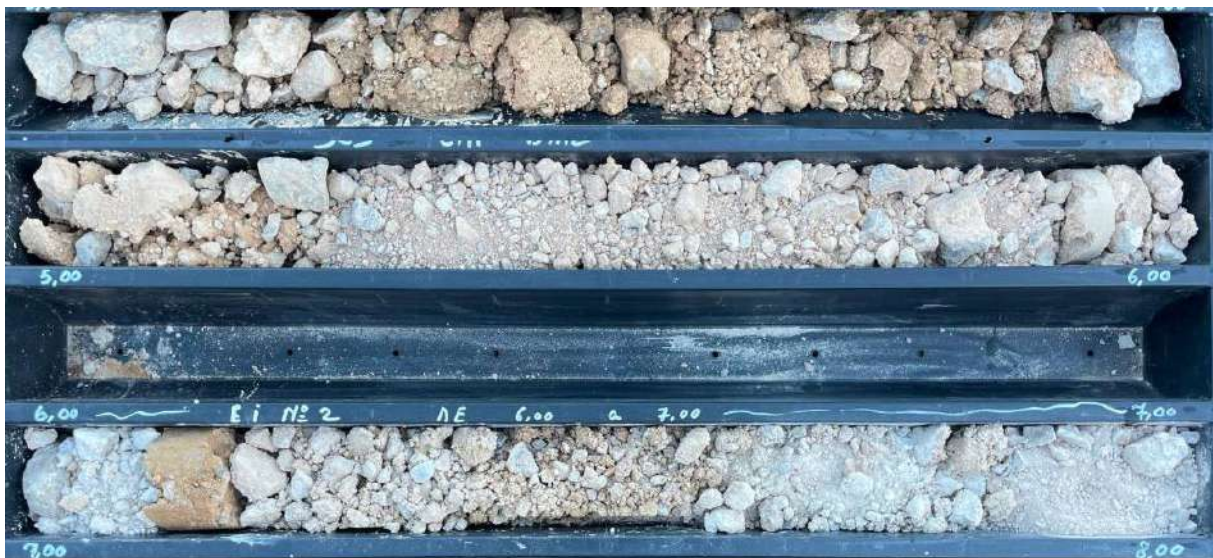
Figure 17 : Photographie des sables silto-argileux entre 4 et 8m lors du forage SC3

SC3	
Prof/TA	Lithologie
8,0 m	<b>Eboulis de pente grossier</b> caractérisé par des fragments de calcaire altérés roulés
10,9 m	<b>Argile silteuses</b> brunes avec présence d'éléments carbonatés
16,0 m	<b>Sables silto-argileux</b> brun consistants contenant des fragments de calcaire altérés millimétriques à centimétriques. Passage avec plus de calcaire entre 13 et 14m.
18,0 m	<b>Frange d'altération</b> des conglomérats andésitiques
30,0 m	<b>Conglomérats andésitiques</b> avec des fractures inclinées de 5 à 60°

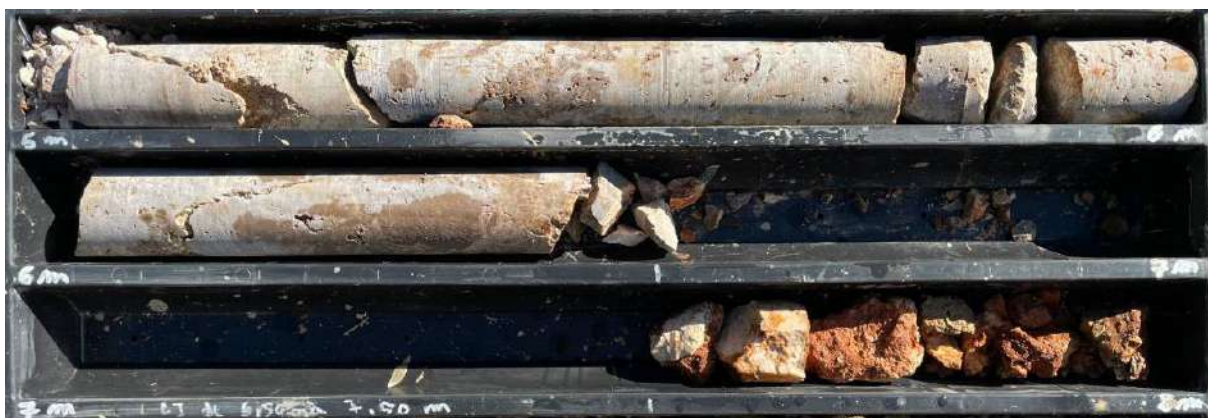
Figure 21 : Photographie des conglomérats calcaires cimentés entre 5 et 8m lors du forage SC4

SC4	
Prof/TA	Lithologie
1,4 m	Terre végétale argileuse et caillouteuse brune
5,0 m	Eboulis de pente grossier caractérisé par des fragments de calcaire altérés roulés
8,0 m	Conglomérat calcaire cimenté. Présence d'un gros bloc calcaire entre 5 et 6,5m. Passage très fracturé de 7,5 à 8m.
17,1 m	Marnes argileuses (colluvions de pente)
30 m	Marnes argileuses schistosées avec une schistosité inclinée entre 40 et 50°. Présence de passage plus argileux. Matériaux plus consistants à partir de 25m.

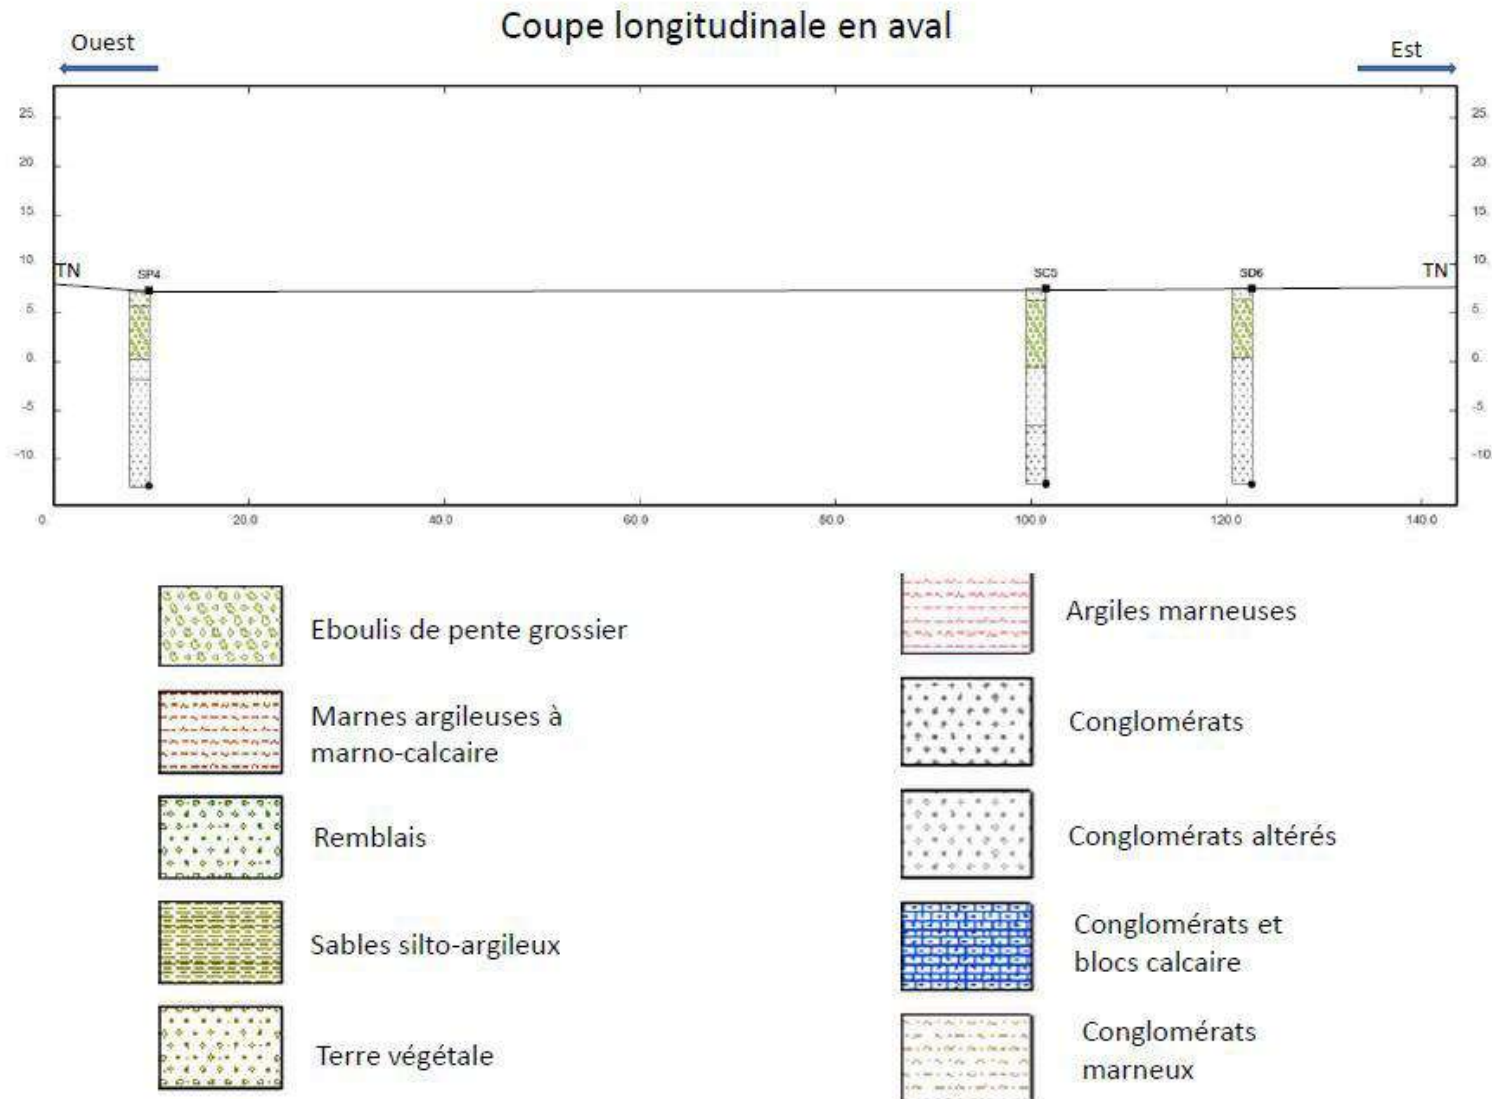
Une coupe géologique a été réalisée afin de synthétiser les formations rencontrées lors des sondages. Elle est également disponible en **Annexe VI**.

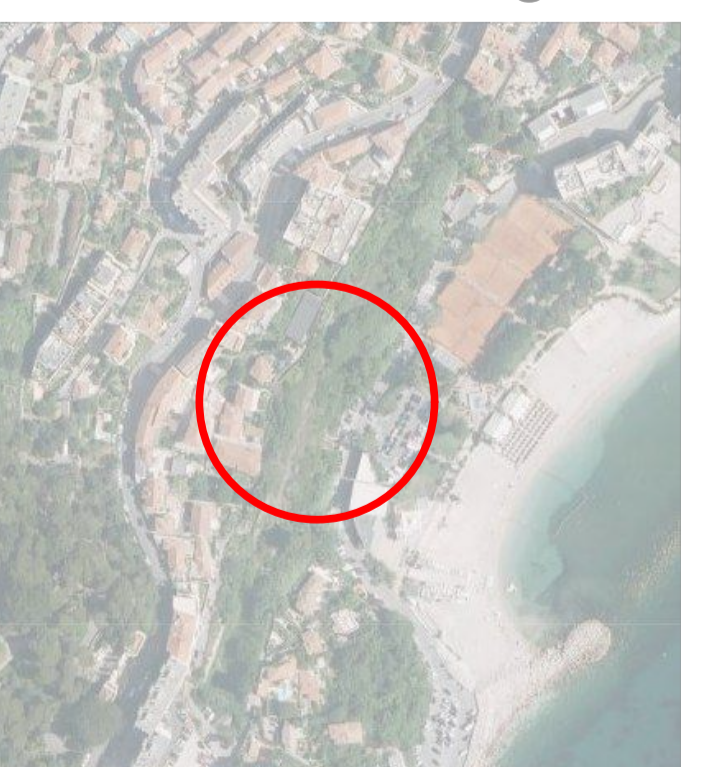
Plan de sondages

Tableau coordonnées des sondages				
sondages	Matricule	X	Y	Z
SD-6	1000	1055288,097	6301719,531	7,404
SC-5	1001	1055280,404	6301699,849	7,426
SP-4	1002	1055245,821	6301614,905	7,192
SD-1	1003	1055190,763	6301501,283	23,920
SC-1	1004	1055185,583	6301497,857	24,360
SC-2	1005	1055205,174	6301573,475	23,694
SC-3	1006	1055224,844	6301650,747	23,628
SP-2	1007	1055241,962	6301700,303	23,734
SD-4	1008	1055253,294	6301708,312	23,384
SP-3	1009	1055259,815	6301745,375	25,180
SC-4	1010	1055267,782	6301762,150	26,189
SD-3	1011	1055222,638	6301639,499	23,599
SD-2	1012	1055210,324	6301567,613	24,045
SP-1	1013	1055194,969	6301526,312	24,138
SD-5	1015	1055297,896	6301797,488	23,477

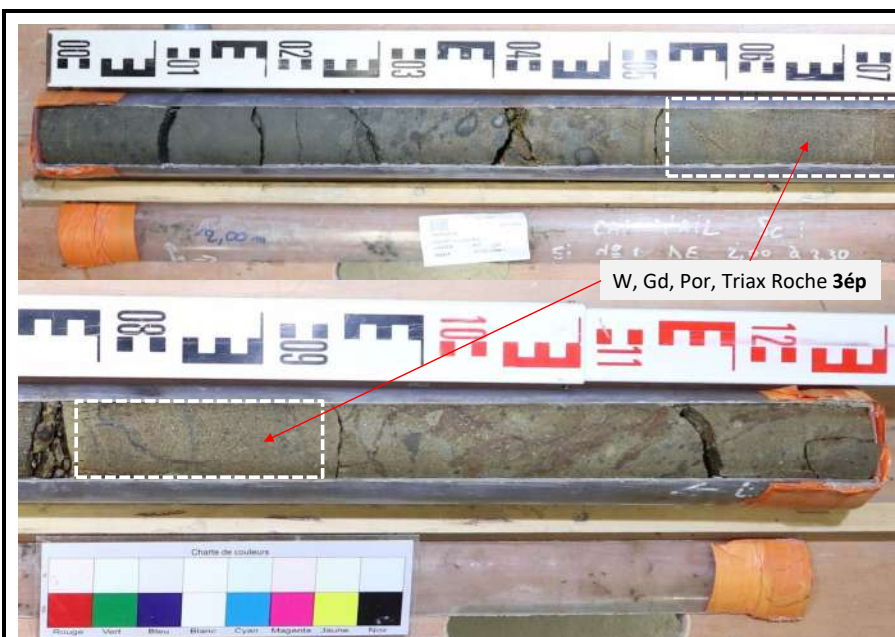
**Réf. Echantillon :** SC1 - EI1 de 2.00 à 3.30 m (éch n°22 2432)

**H + 0.00 à 1.30 m :** Micro-conglomérat à cimentation siliceuse, très dur, gris foncé verdâtre devenant progressivement marron grisâtre.

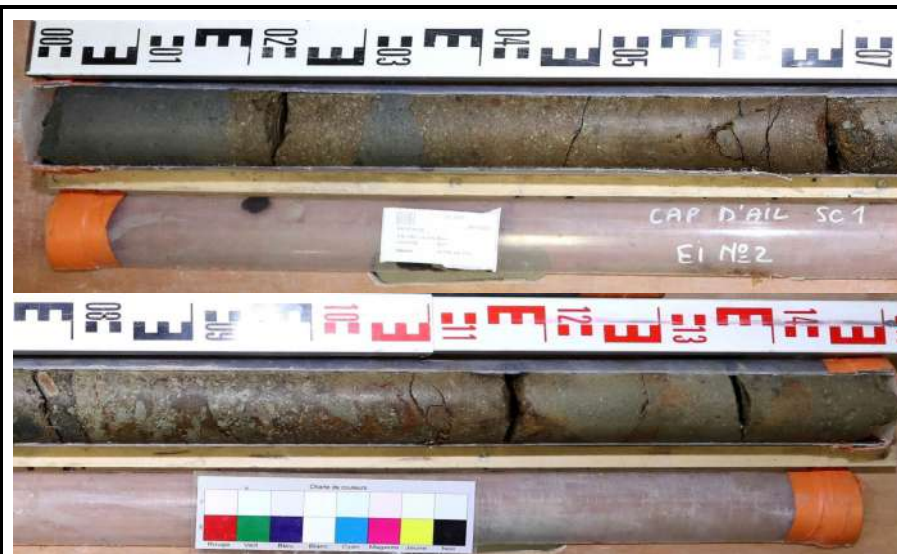
**Réf. Echantillon :** SC1 - EI2 de 4.60 à 6.10 m (éch n°22 2433)

**H + 0.00 à 1.50 m :** Micro-conglomérat à cimentation siliceuse, très dur, verdâtre et brunâtre.  
 Présence de passées centimétriques à décimétriques grisâtres de H + 0.00 à 0.19 m, de H + 0.30 à 0.35 m et de H + 1.17 à 1.50 m et d'une passée centimétrique silto sableuse à H + 0.70 m.  
 Présence de nombreuses taches et traces d'oxydation de couleur rouille dans l'ensemble de l'échantillon.

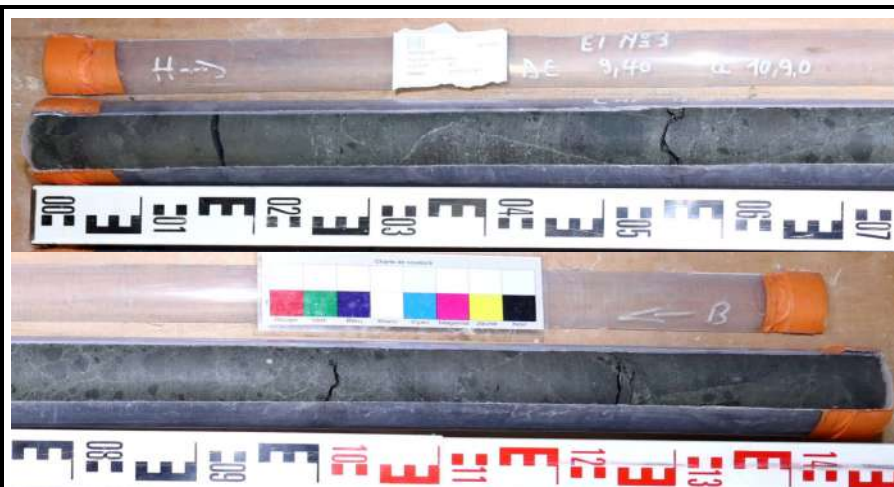
**Réf. Echantillon :** SC1 - EI3 de 9.40 à 10.90 m (éch n°22 2434)

**H + 0.00 à 1.48 m :** Micro-conglomérat à cimentation siliceuse, très dur, grisâtre et verdâtre.  
 Présence de vacuoles millimétriques (dissolution ?) dans l'ensemble de l'échantillon.  
 Présence de veines, veinules et micro-fractures recristallisées, soulignées de blanc.

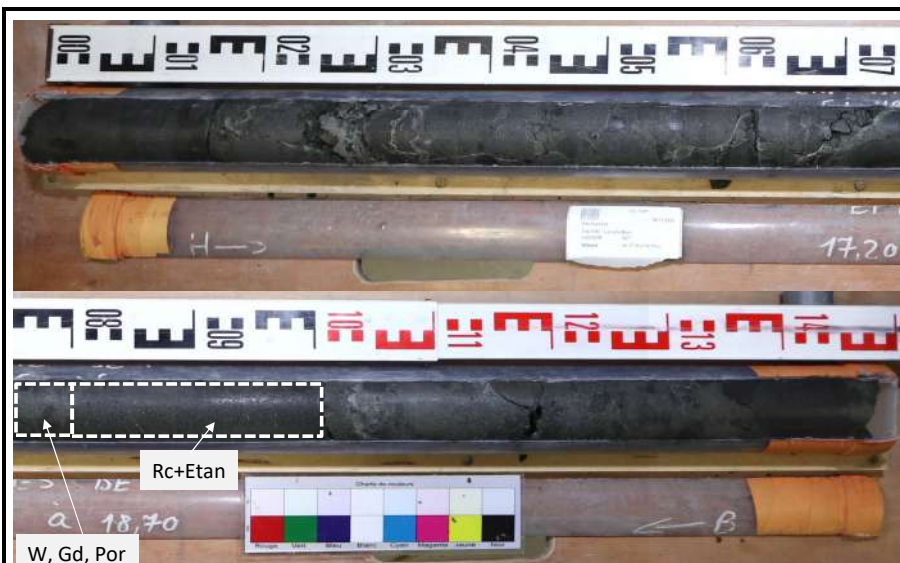
**Réf. Echantillon :** SC1 - EI5 de 17.20 à 18.70 m (éch n°22 2436)

**H + 0.00 à 1.50 m :** Micro-conglomérat à cimentation siliceuse, très dur, fracturé gris foncé verdâtre.  
 Présence de vacuoles millimétriques à centimétriques (dissolution ?) dans l'ensemble de l'échantillon.  
 Présence de veines, micro-fractures et fractures recristallisées, soulignées de blanc.  
 Présence d'un passage de matériau broyé en éléments centimétriques de H + 0.25 à 0.30 m.

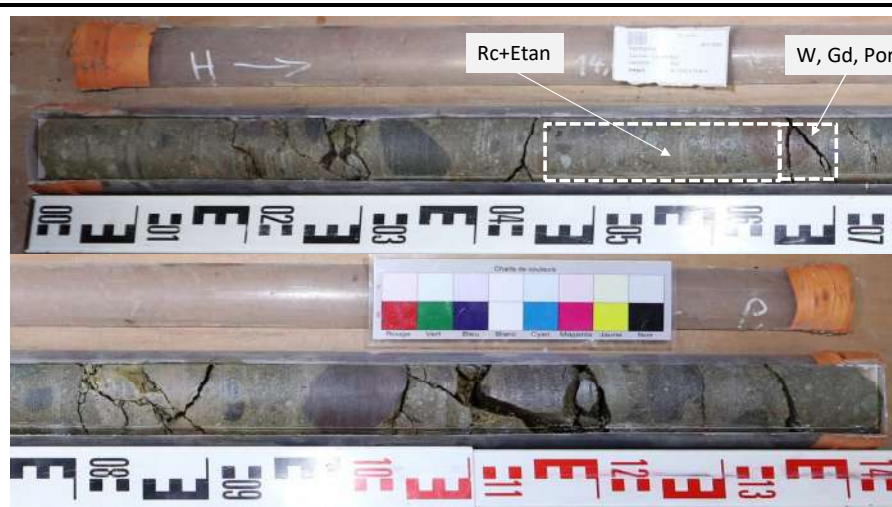
**Réf. Echantillon :** SC2 - EI3 de 14.00 à 15.40 m (éch n°22 2439)

**H + 0.00 à 1.43 m :** Conglomérat à cimentation siliceuse, très dur, grisâtre et verdâtre.  
 Présence de rares vacuoles millimétriques (dissolution ?) dans l'ensemble de l'échantillon.

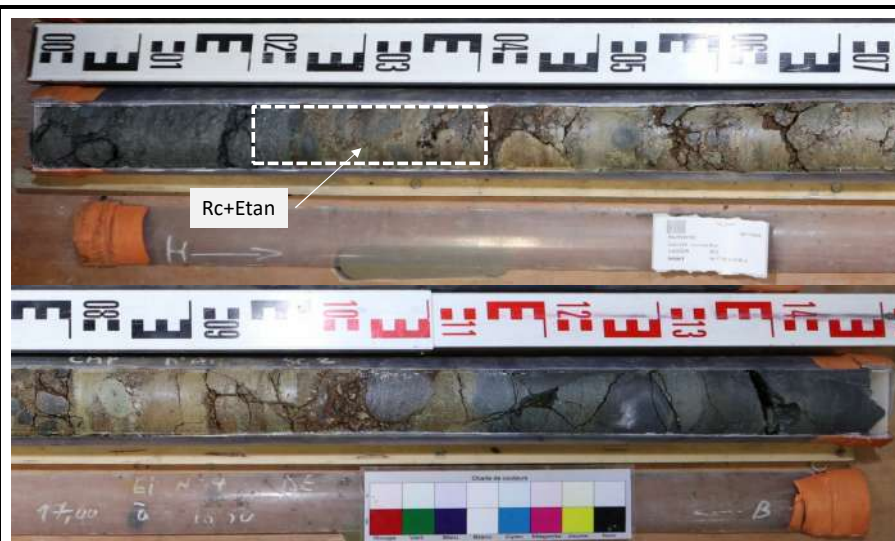
**Réf. Echantillon :** SC2 - EI4 de 17.00 à 18.50 m (éch n°22 2440)

**H + 0.00 à 1.50 m :** Conglomérat à cimentation siliceuse, dur gris foncé verdâtre, gris brunâtre de H + 0.25 à 1.04 m et de H + 1.08 à 1.12 m.

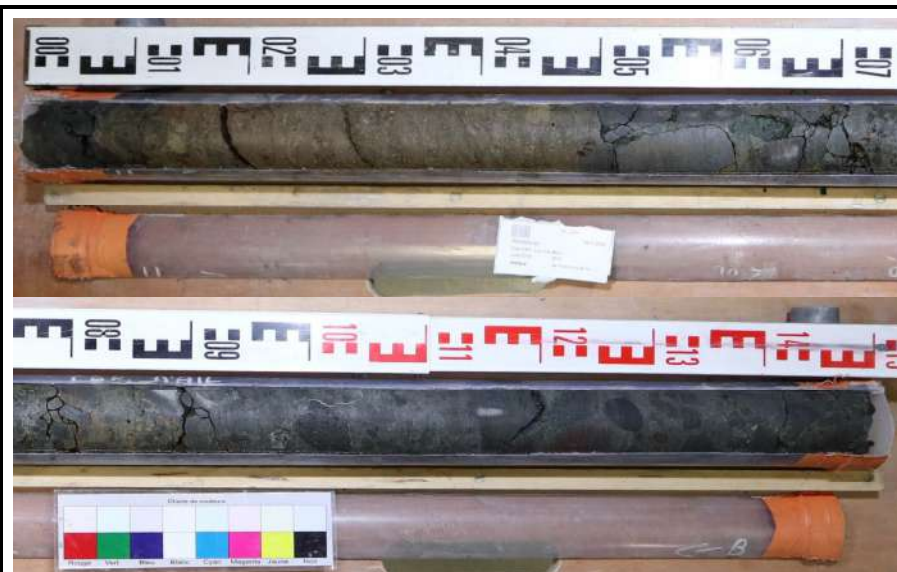
**Réf. Echantillon :** SC2 - EI5 de 18.50 à 20.00 m (éch n°22 2441)

**H + 0.00 à 1.50 m :** Conglomérat à cimentation siliceuse, dur gris foncé verdâtre, brunâtre de H + 0.06 à 0.48 m, localement très fracturé.  
 Présence de vacuoles millimétriques (dissolution ?) et de tâches et traces d'oxydation rouille dans l'ensemble de l'échantillon.

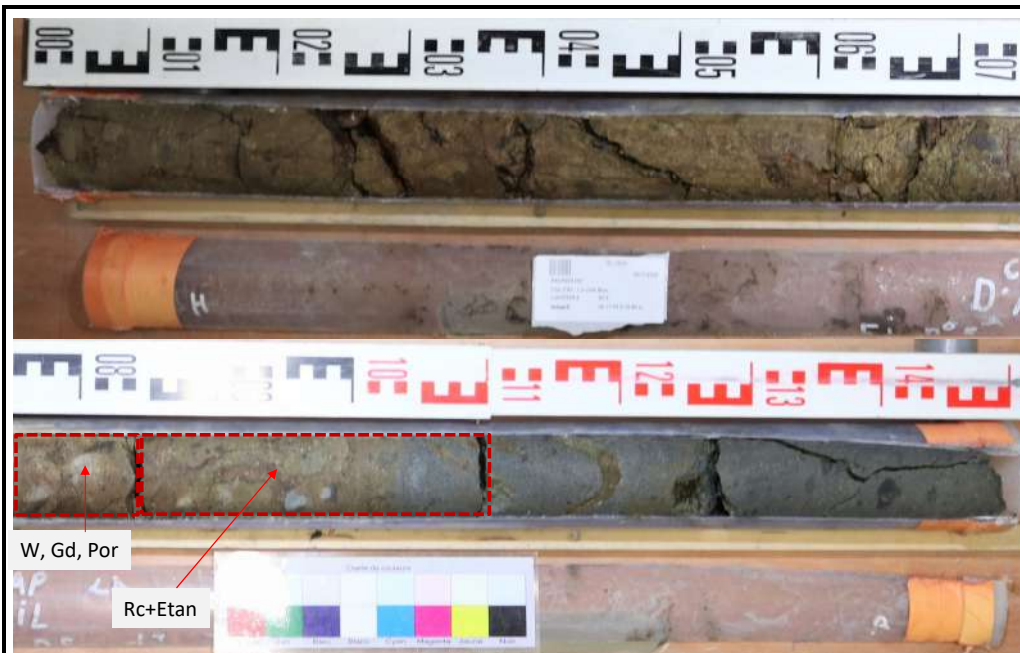
**Réf. Echantillon :** SC3 E15 de 17.00 à 18.50 m (éch n°22 2625)

**H + 0.00 à 1.02 m :** Micro-conglomérat à cimentation siliceuse, altéré, dur, brun verdâtre.  
Présence de vacuoles millimétriques à centimétriques (dissolution ?).
