# Rapport technique

## Phase 1 : Diagnostic

## Phase 2 : Proposition de solutions

### ASSISTANCE POUR LUTTER CONTRE L'EROSION DE LA PLAGES DU CENTRE-VILLE

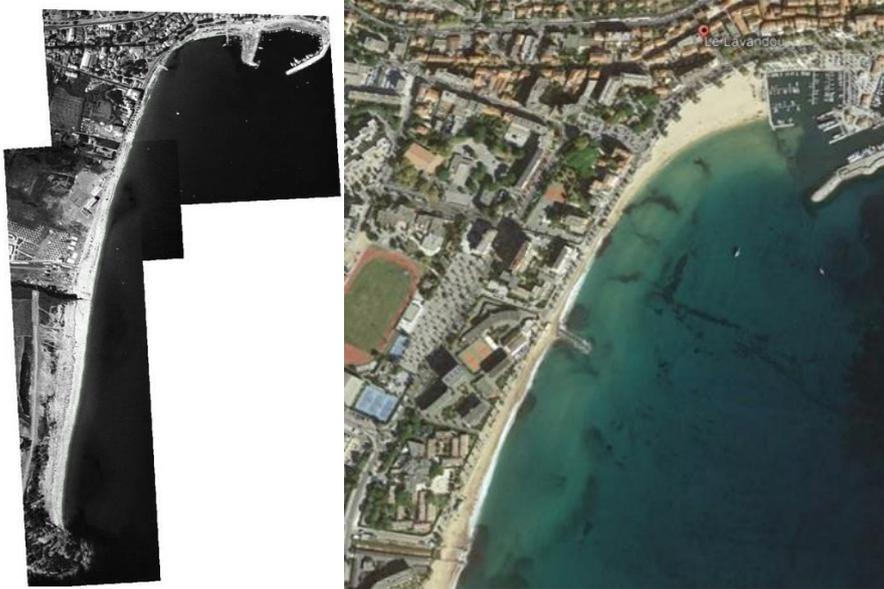
*Figure 5 : Evolution de la plage du Centre-Ville entre 1955 et 2018 (IGN / Google Earth)*

Des analyses menées sur une décennie d'études sur le linéaire de sable et sur les aménagements littoraux alentours ont montré une évolution du transit sédimentaire, impactant la configuration et le maintien de la plage du Centre-Ville. Cette évolution est notamment visible en comparant les différentes vues aériennes existantes entre 1955 et 2018.

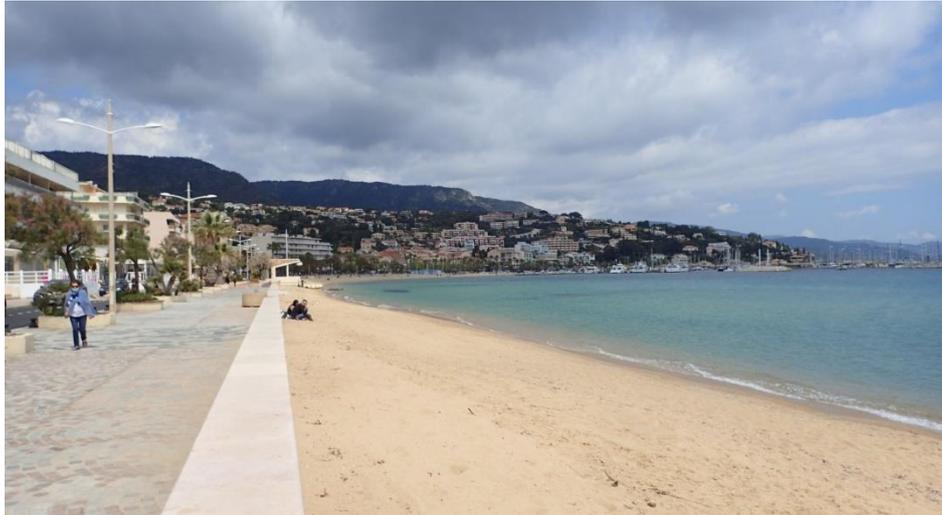
*Figure 7 : Linéaire le plus touché par le phénomène d'érosion après la pose de big-bags (ICTP – avril 2021)*

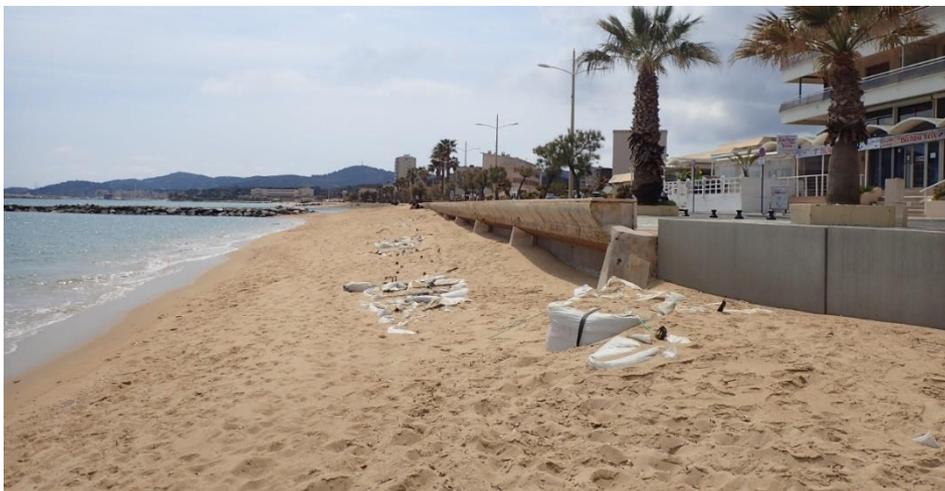
*Figure 8 : Big-bags mis en place en mesure d'urgence (ICTP – avril 2021)*

Cette solution d'urgence reste temporaire. Une partie des big-bags a d'ailleurs été retirée avant l'été 2021 pour éviter toute pollution aux microplastiques. La commune souhaite s'orienter vers une solution plus pérenne.

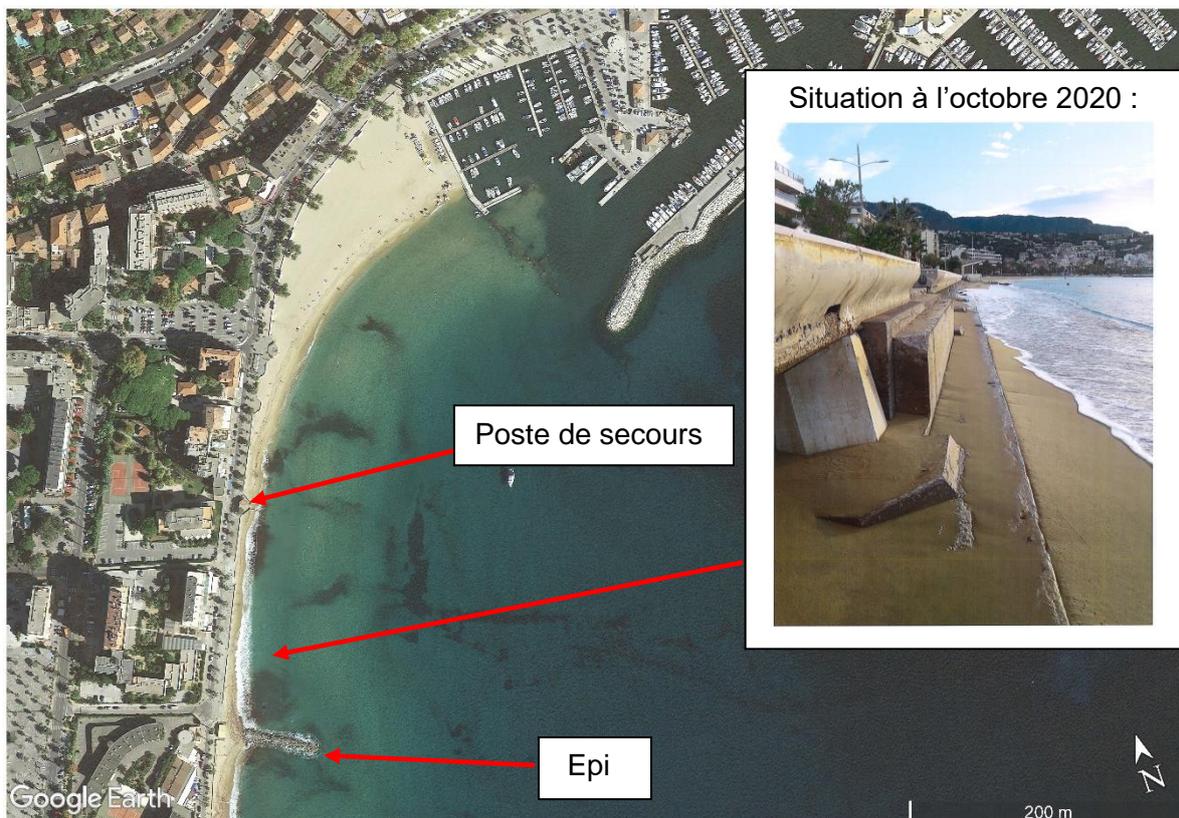
*Figure 9 : Plan de localisation de la zone d'érosion*

Cette érosion provoque un affouillement devant le mur de soutènement de haut de plage qui protège la promenade, l'axe routier, les commerces ainsi que les logements présents en amont de la plage.

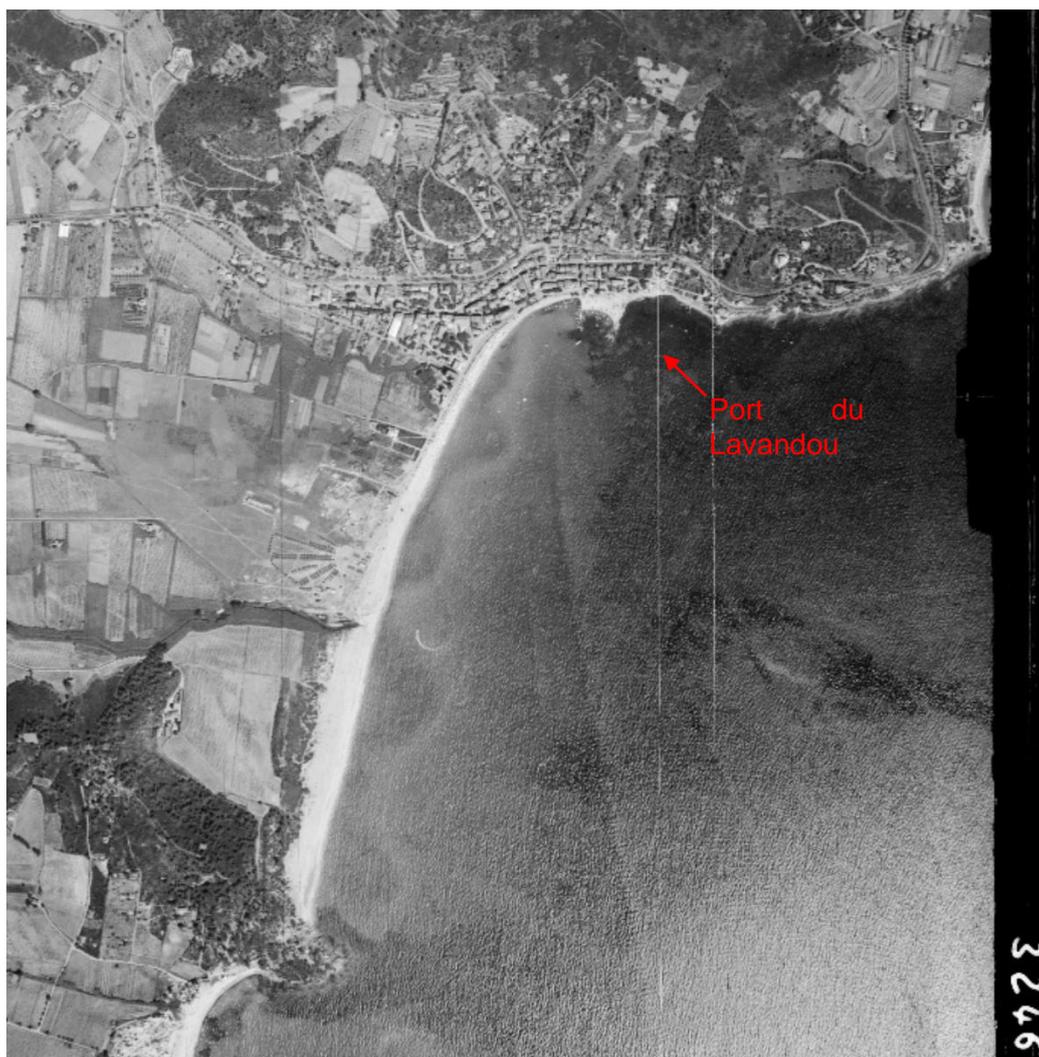
*Figure 11 : Plage du centre-ville 1950 – IGN – construction du port du Lavandou*

Le port du Lavandou fut créé en 1950 / 1955 (Figure 11 et Figure 12) de même qu'un premier épi. Par la suite 4 autres épis furent construits (1960 (Figure 13) 1966 (Figure 14), 1972 (Figure 15)) et supprimés (1975 (Figure 16) Figure 15), 1982 (Figure 17) Figure 16), 1988 (Figure 18)). Le port de Bormes les Mimosas a été construit au début des années 1970 (Figure 15). Suite à ces aménagements, l'aspect morphologique de la plage a sensiblement évolué traduisant une perturbation du système hydrosédimentaire dont fait partie l'érosion de la plage du centre-ville au Lavandou.

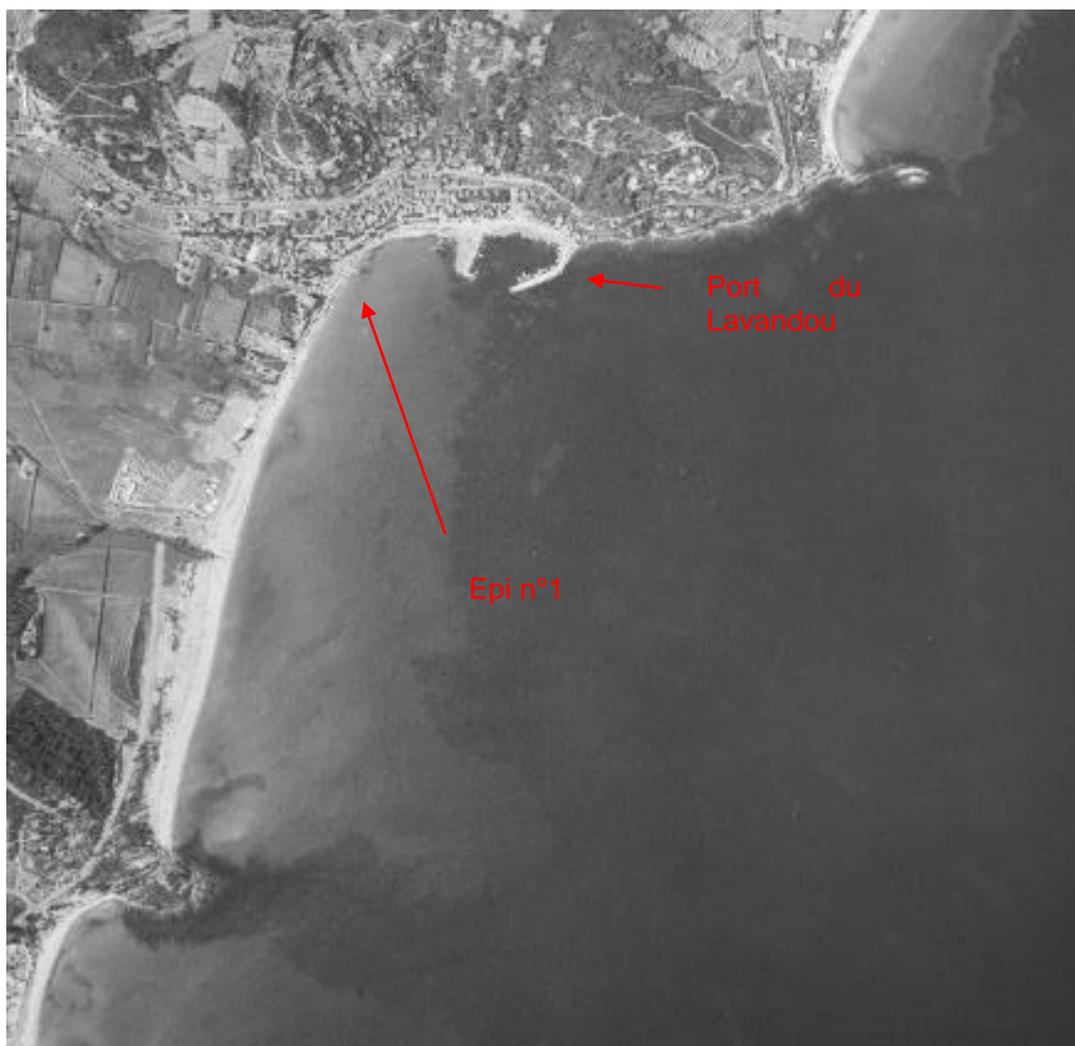
*Figure 12 : Plage du centre-ville 1955 – IGN – construction d'un premier épi et du port*

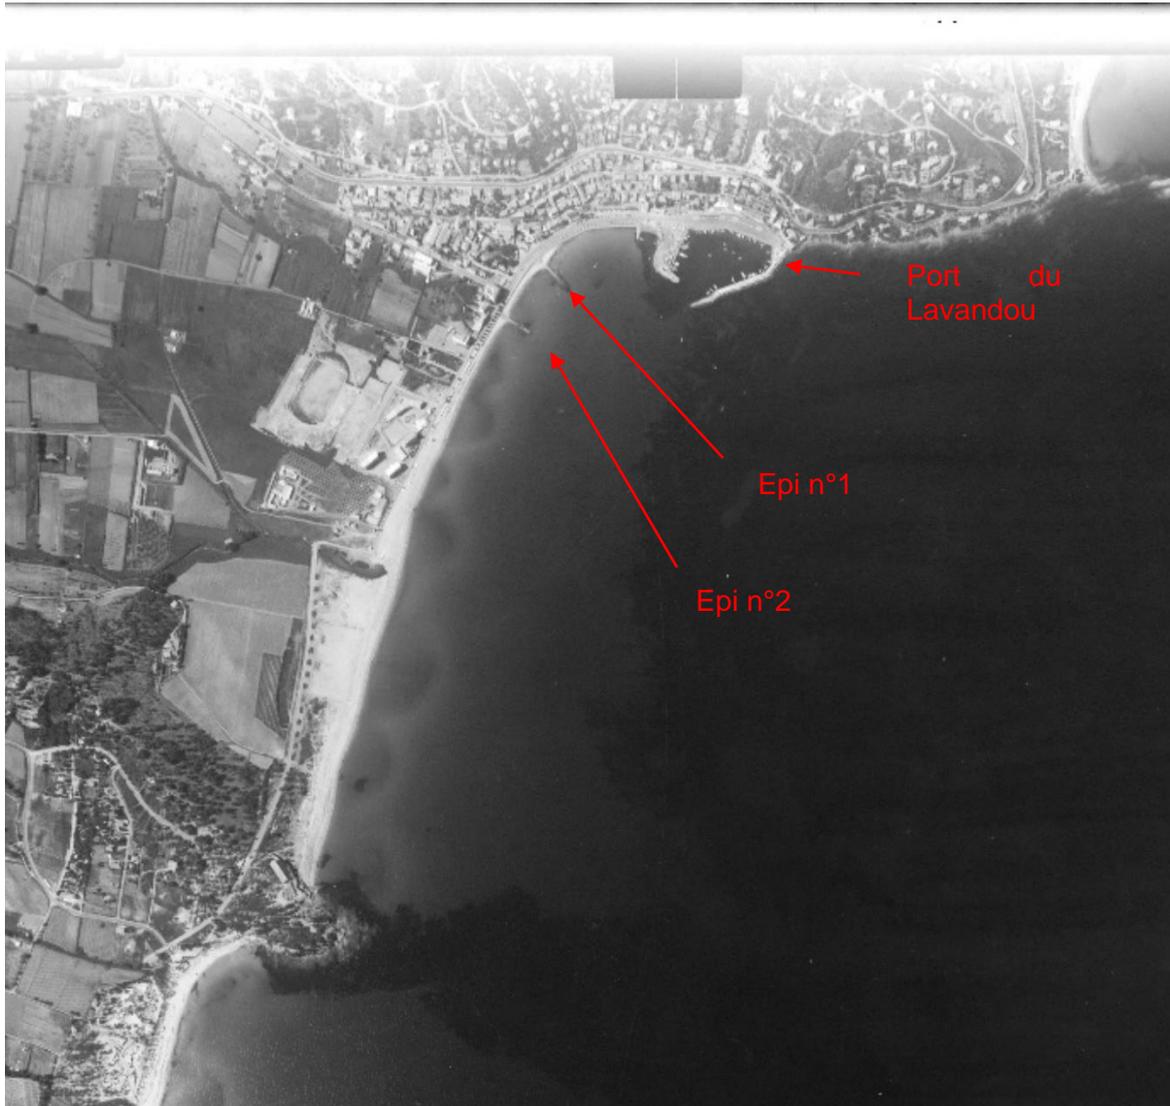
*Figure 13 : Plage du centre-ville 1960 – IGN – construction d'un second épi*

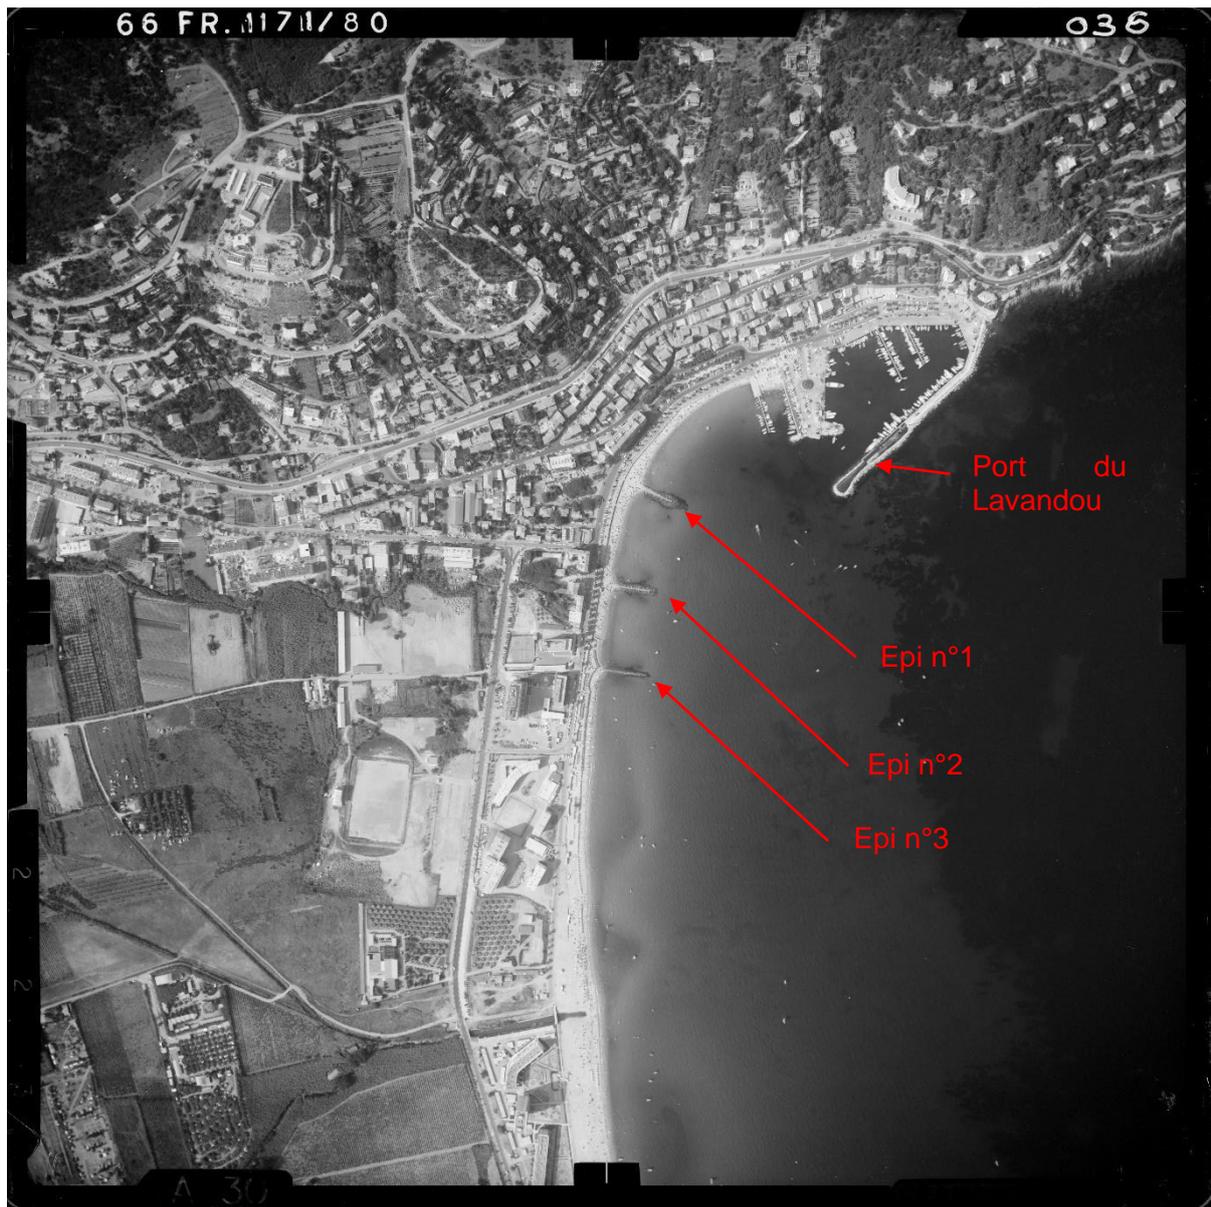
*Figure 14 : Plage du centre-ville 1966 – IGN – construction d'un troisième épi*

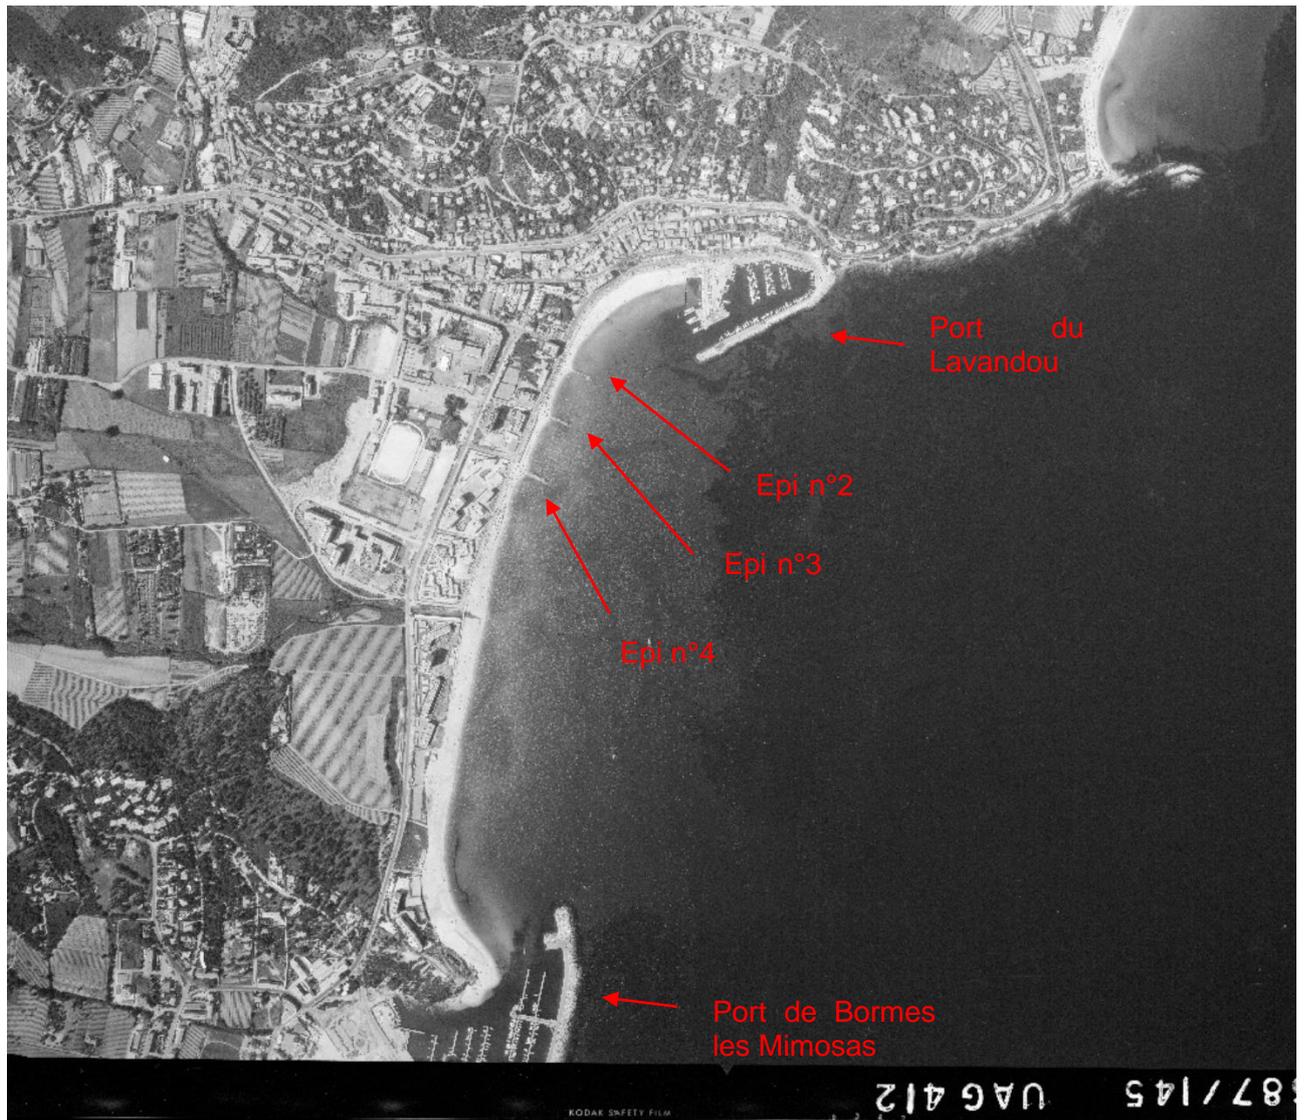
*Figure 16 : Plage du centre-ville 1975 – IGN – suppression de l'épi n°1*

Entre la fin des années 70 et la fin des années 80, plusieurs épis ont été retirés (Figure 16 à Figure 18). En l'espace de 50 ans, la plage a perdu en profondeur sur sa partie centrale et sa partie Sud alors qu'une plage au Nord, inexistante dans les années 1950, s'est créée.

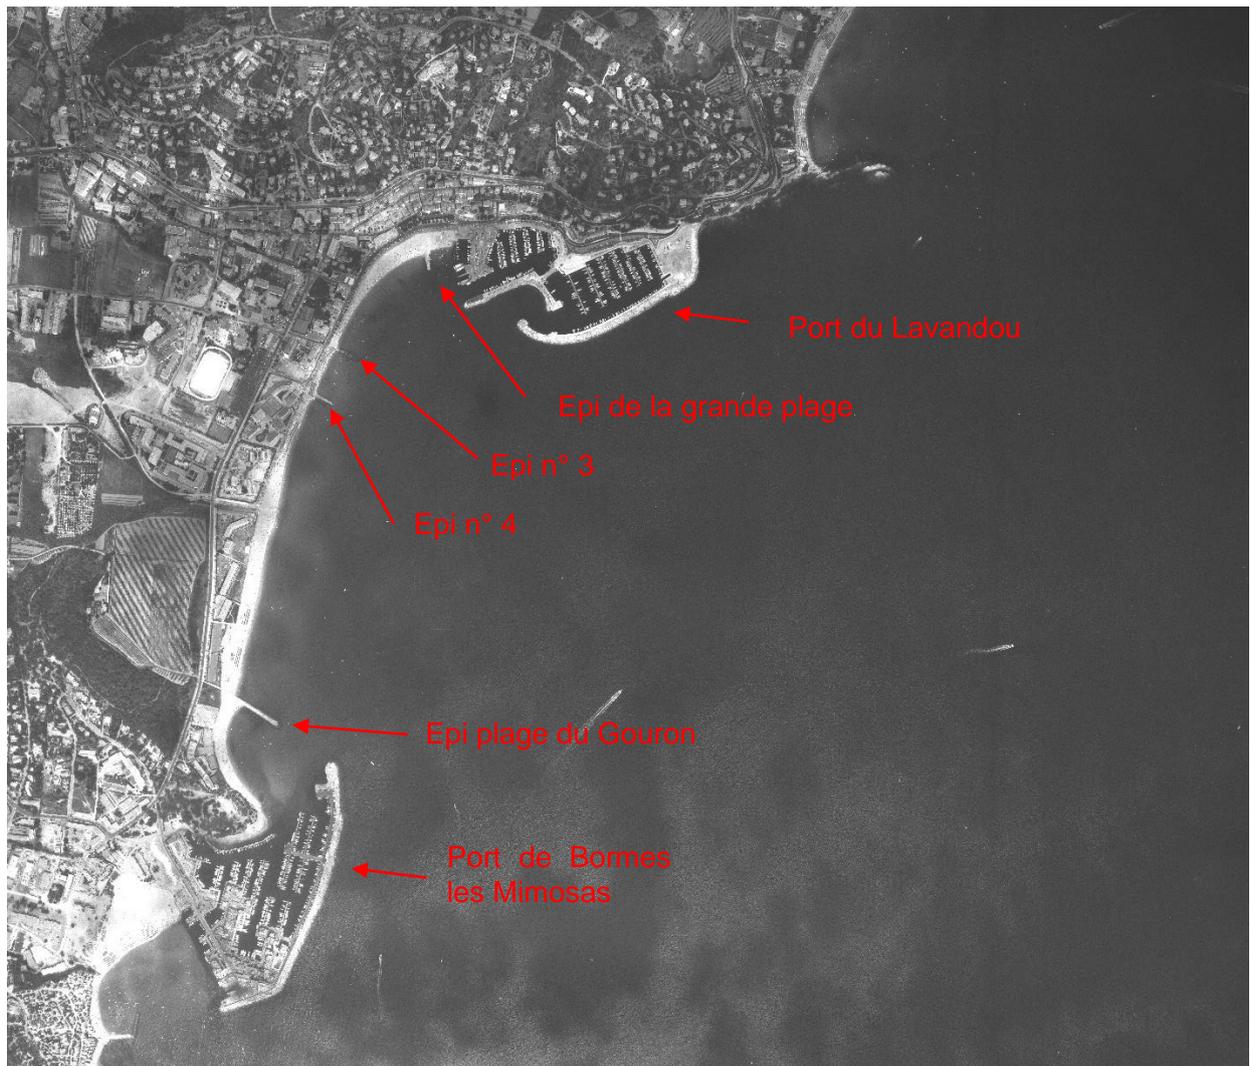
*Figure 17 : Plage du centre-ville 1982 – IGN – suppression de l'épi n°2 et construction d'un épi sur la grande plage et sur la plage du Gouron*

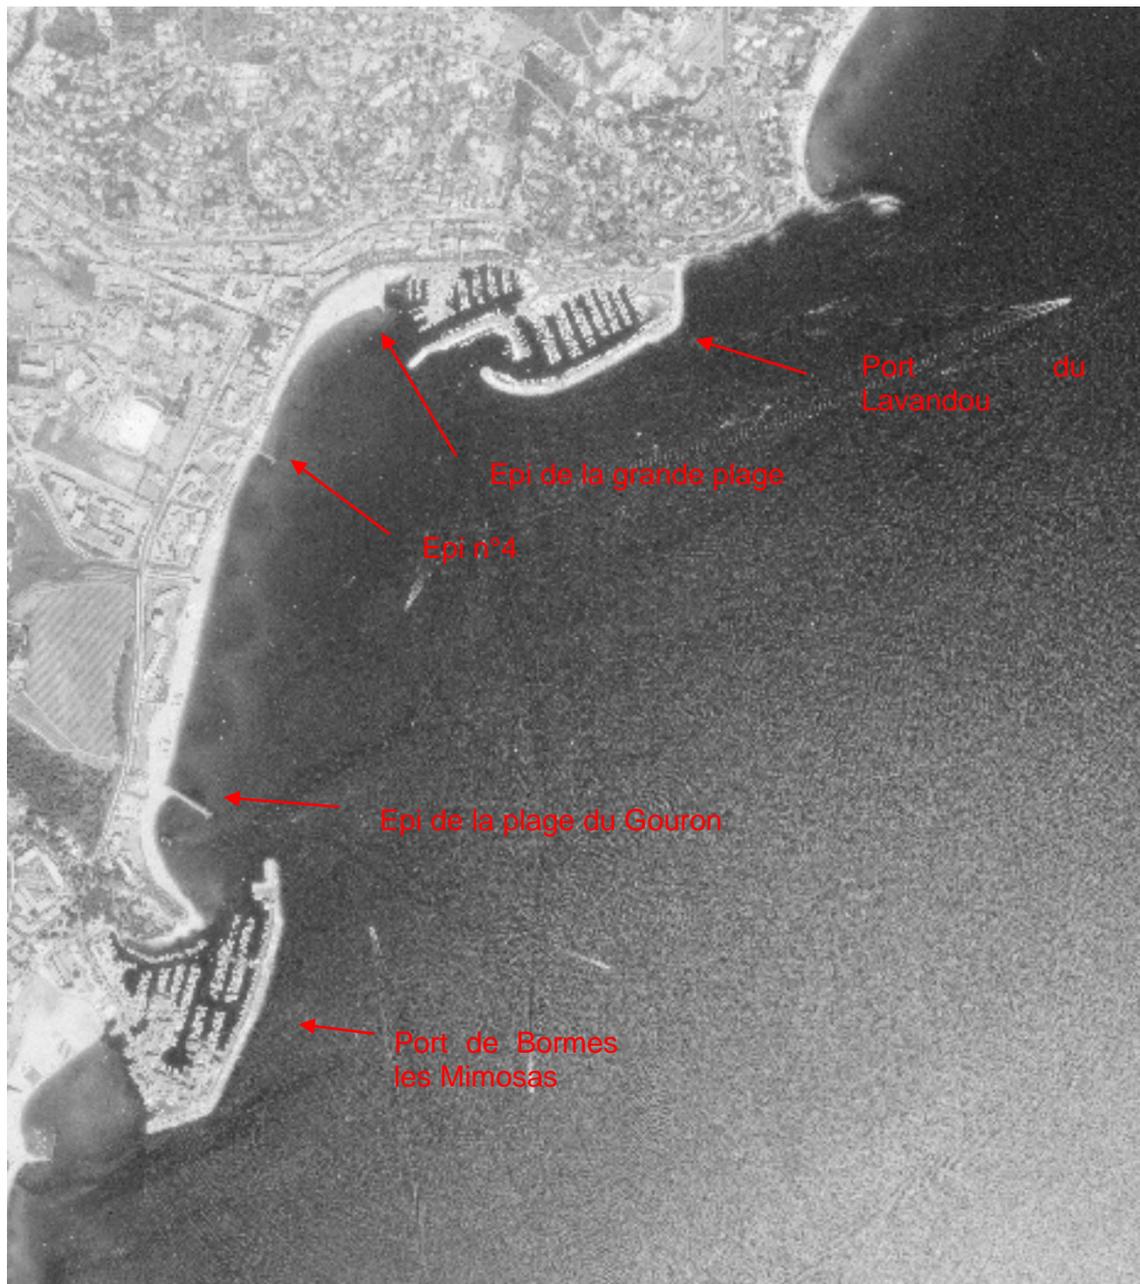
*Figure 18 : Plage du centre-ville 1988 – IGN – suppression de l'épi n°3 et engraissement de la grande plage*

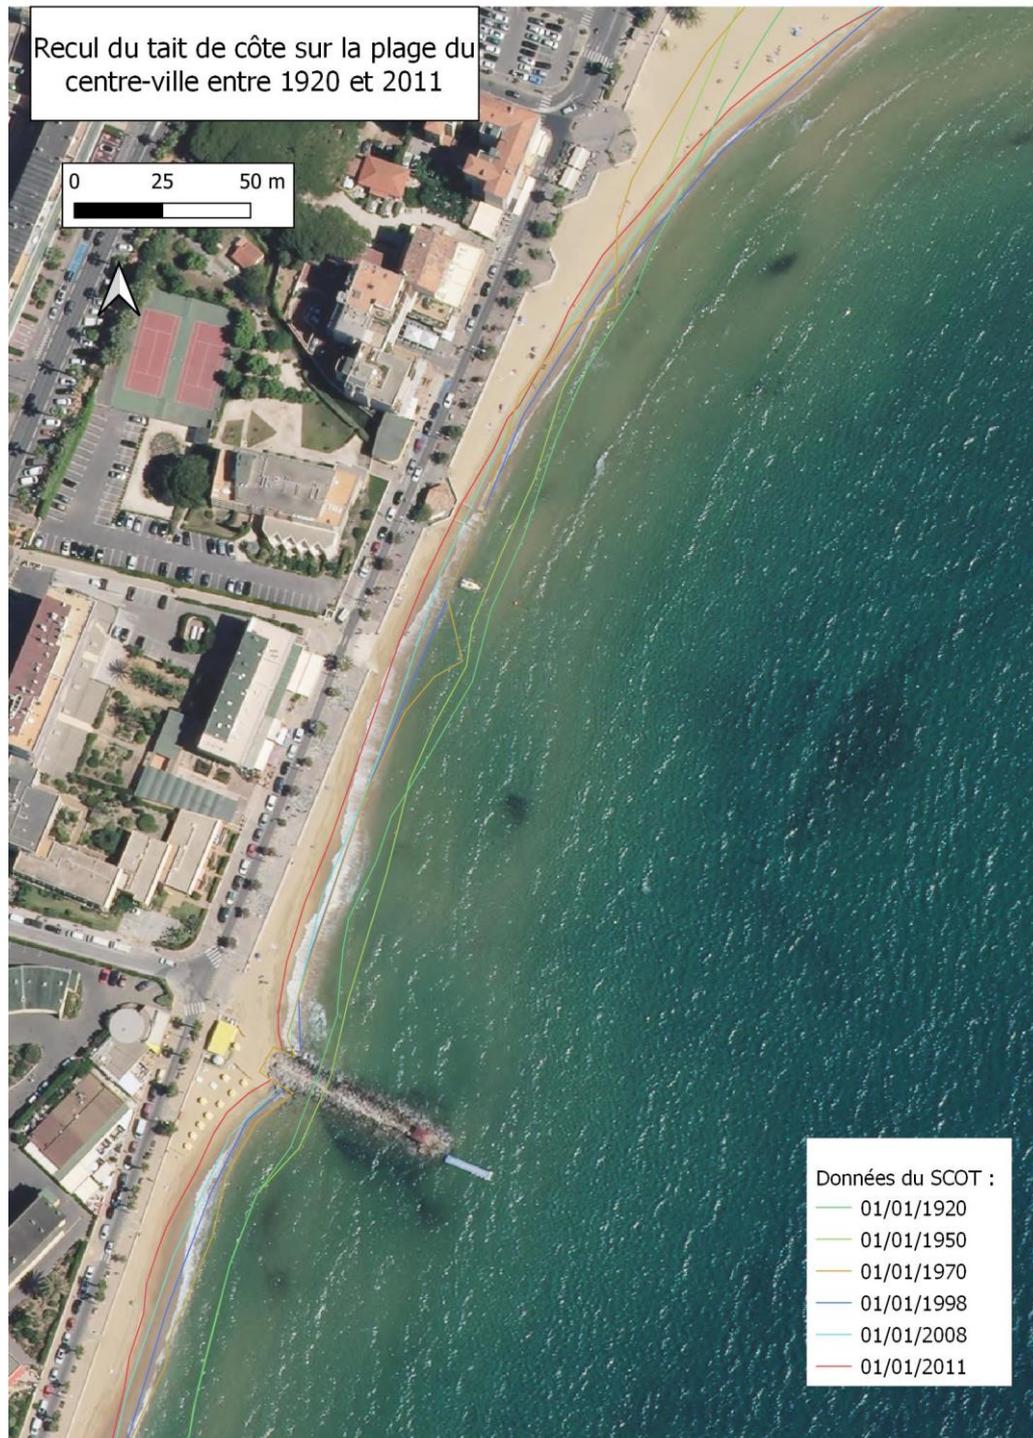
*Figure 22 : Evolution de la plage entre 1920 et 2011 – Etude BRGM pour le SCOT Provence Méditerranée*

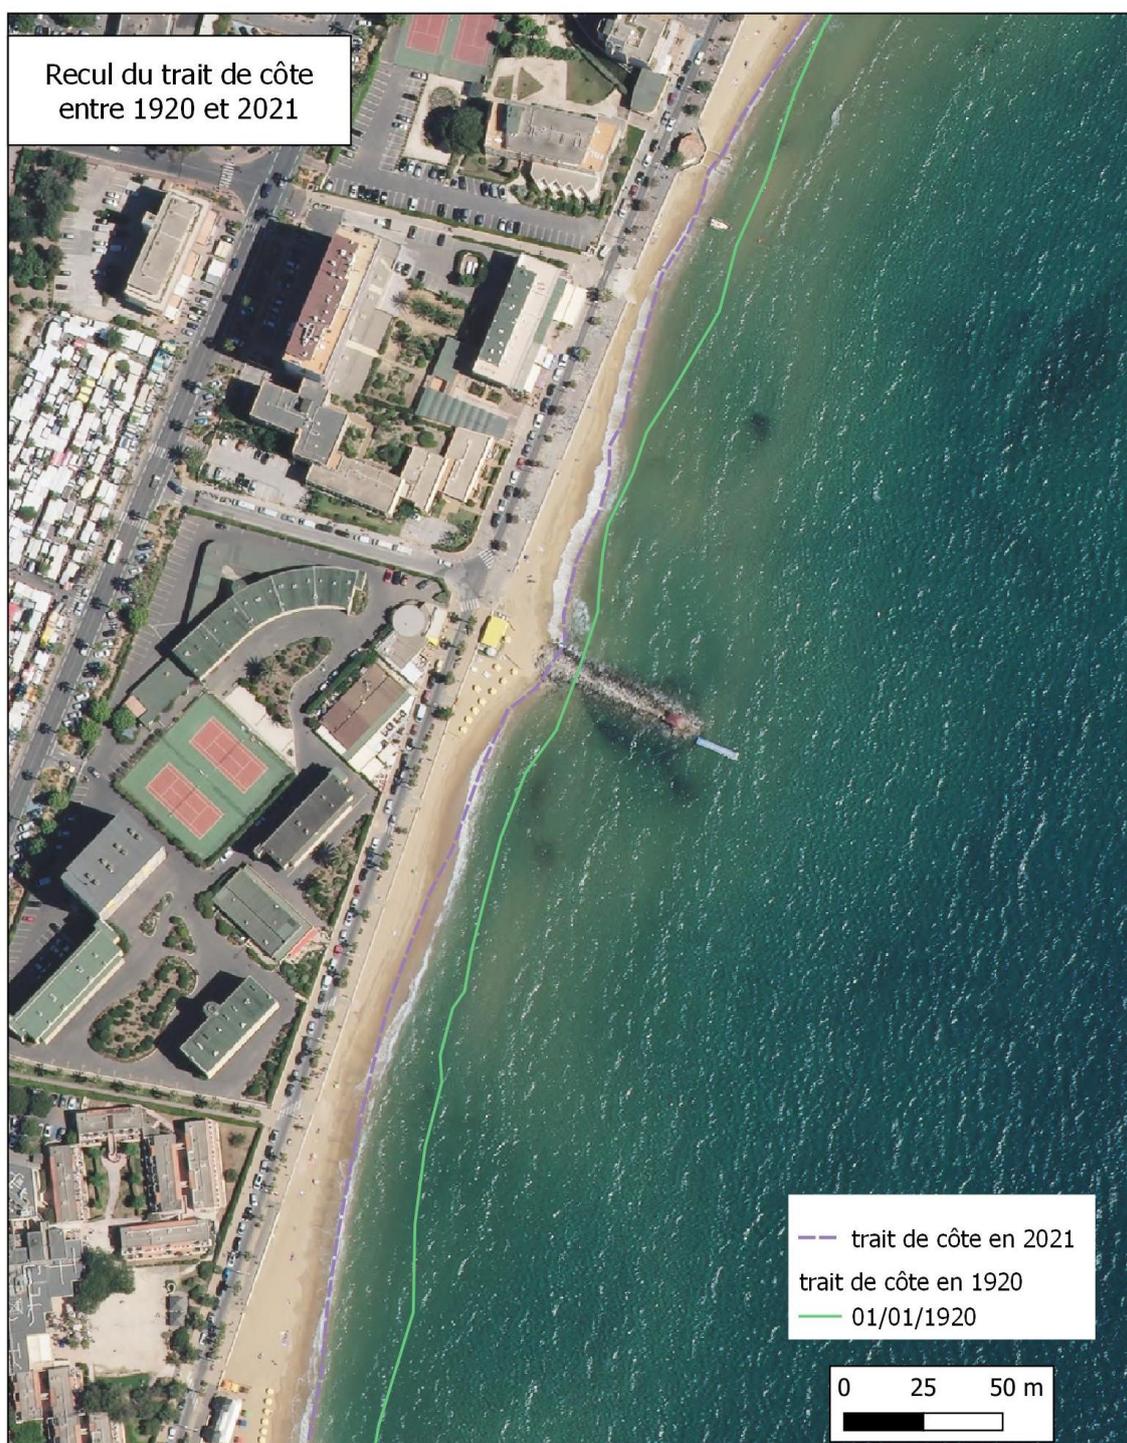
*Figure 23 : Evolution de la plage entre 1920 et 2021 – Etude BRGM pour le SCOT Provence Méditerranée et étude EOL MER*

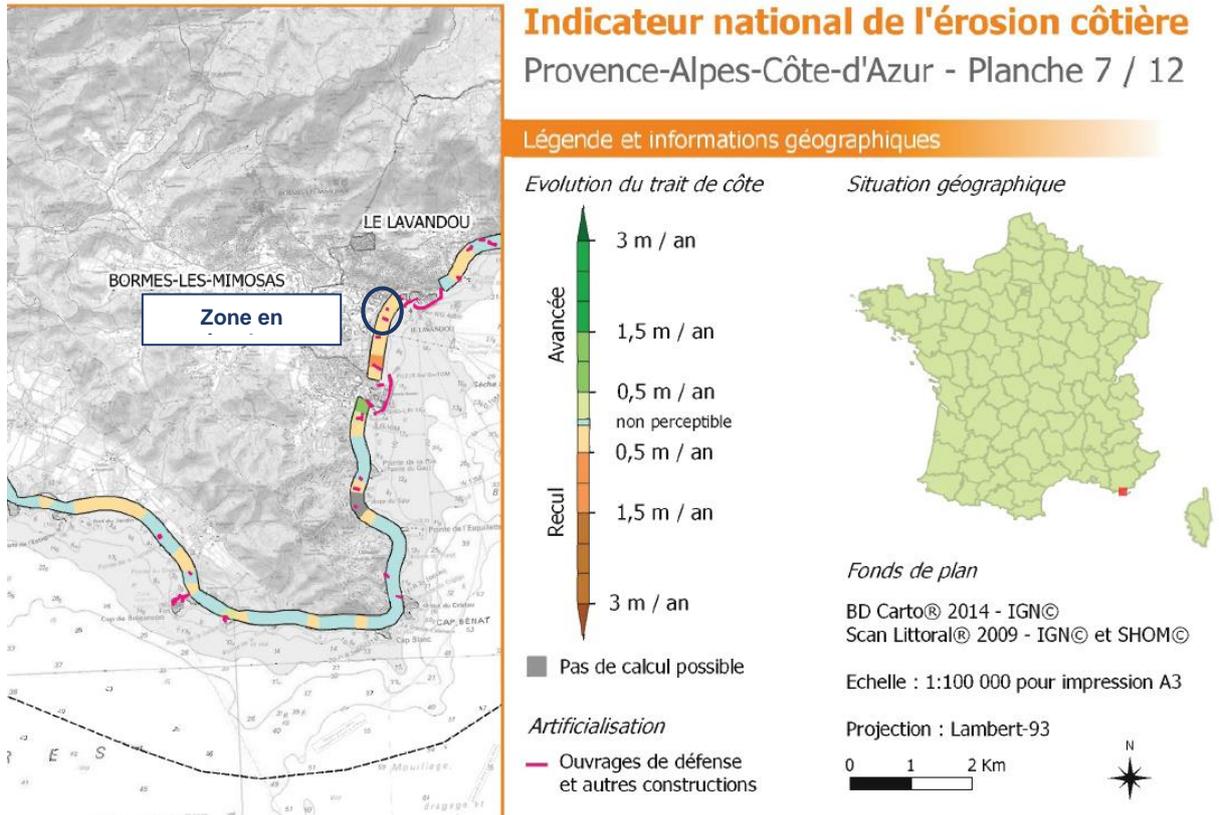
Figure 24 : Indicateur national de l'érosion côtière, Extrait de la planche 7/12 PACA – CEREMA 2015

Cela corrobore les données issues de la campagne nationale, menée par le CEREMA, dans le cadre de la stratégie nationale de gestion intégrée du trait de côte. L'indice national d'érosion côtière met en avant une érosion de ce tronçon de l'ordre de de 0.5 m/an à 1.5 m/an (Figure 24, Figure 25).

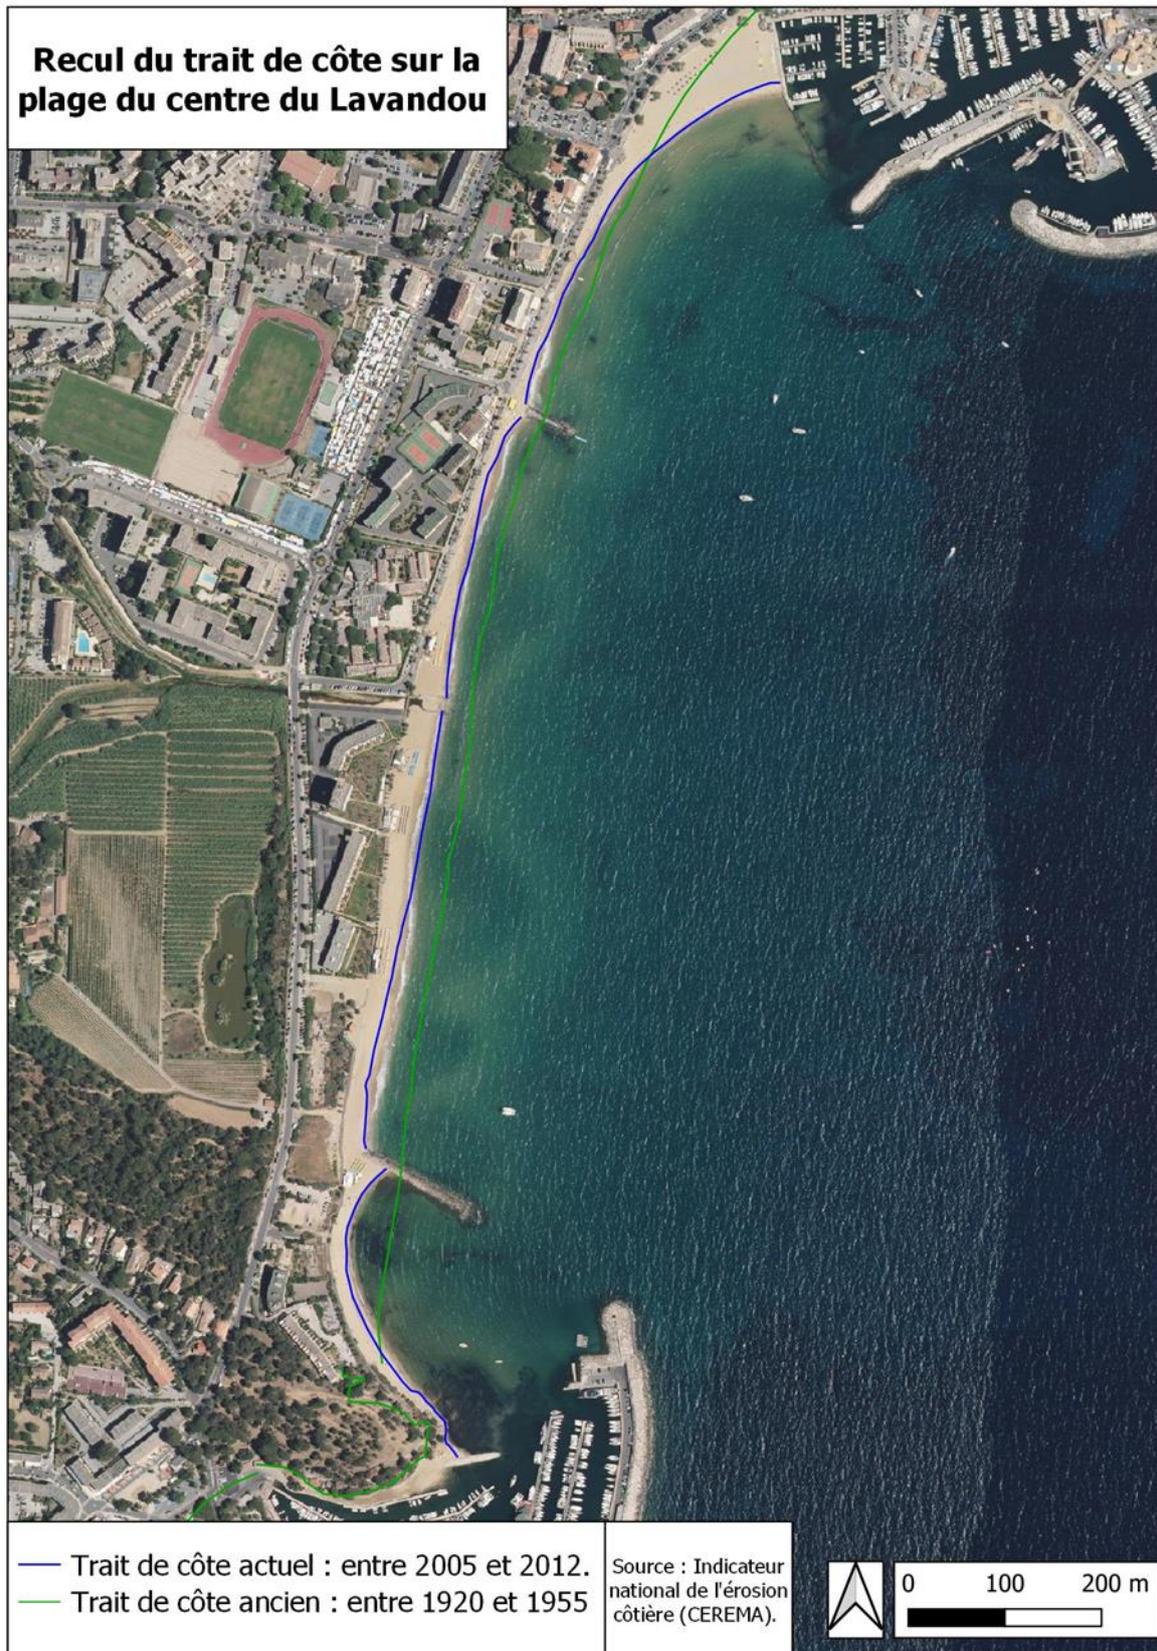
*Figure 25 : Evolution du trait de côte de la plage entre 1955 et 2012 – Indicateur national de l'érosion côtière (CEREMA)*

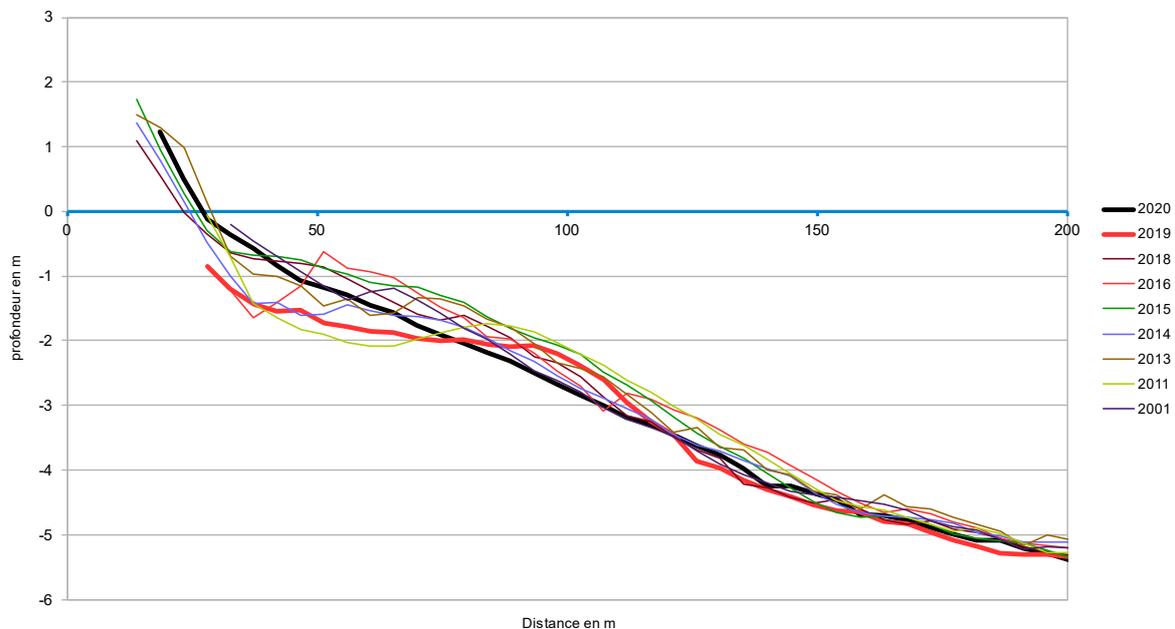
Profil Poste de secours P2

*Figure 26: Profil topo-bathymétrique P2 à proximité du poste de secours*

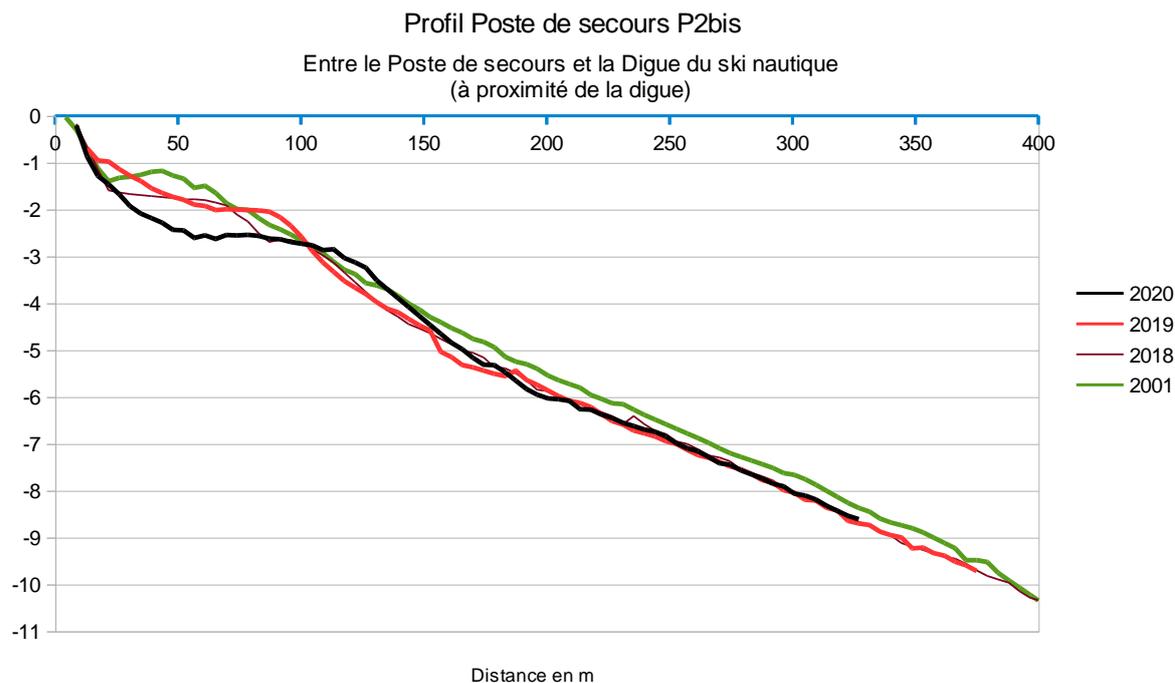
Figure 27: Profil topo-bathymétrique P2 bis à proximité de l'épi

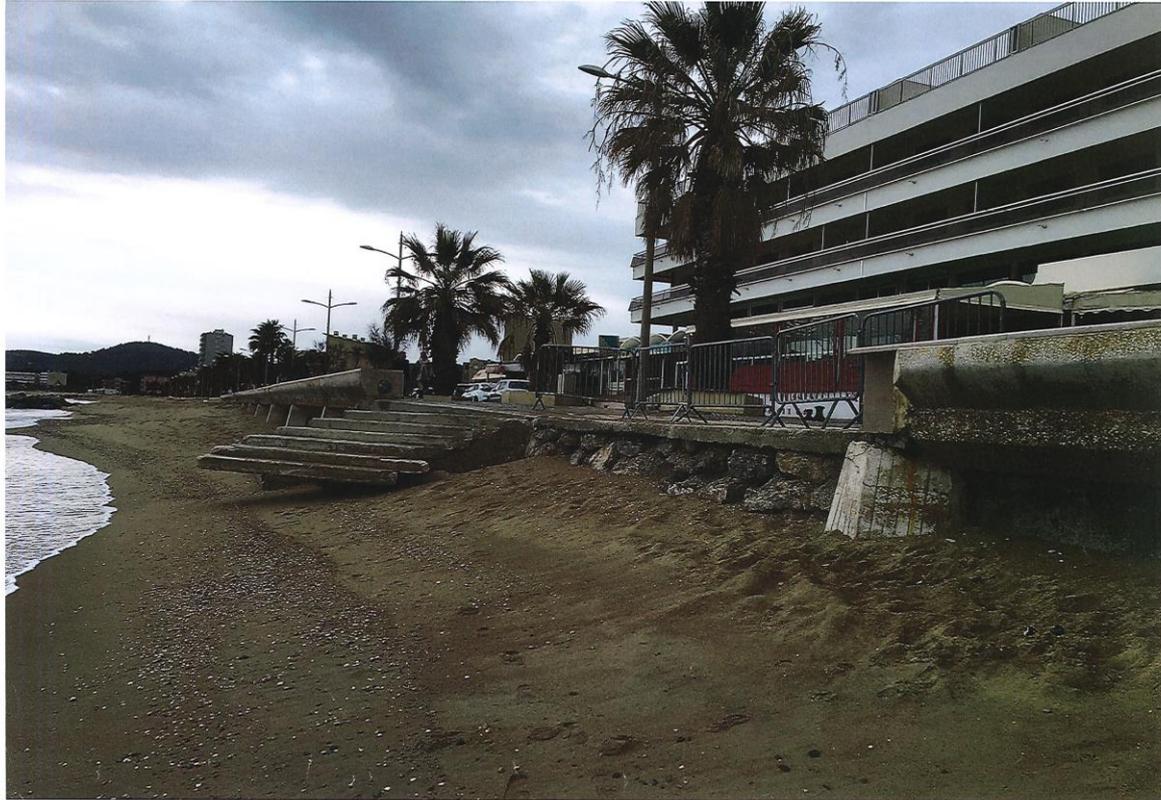
*Figure 29 : Photographie de l'escalier de la plage du Centre-Ville prise le 06 mars 2017 – Commune du Lavandou*

La photo ci-dessus (Figure 29) montre les dégâts provoqués par les coups de mer. L'escalier, situé entre le poste de secours et l'épi, est complètement hors de fonctionnement. Le bas de celui-ci est dans le vide témoignant d'une perte sédimentaire de plusieurs dizaines de centimètres. Aujourd'hui, cet escalier n'existe plus en raison du recul du trait de côte trop important.

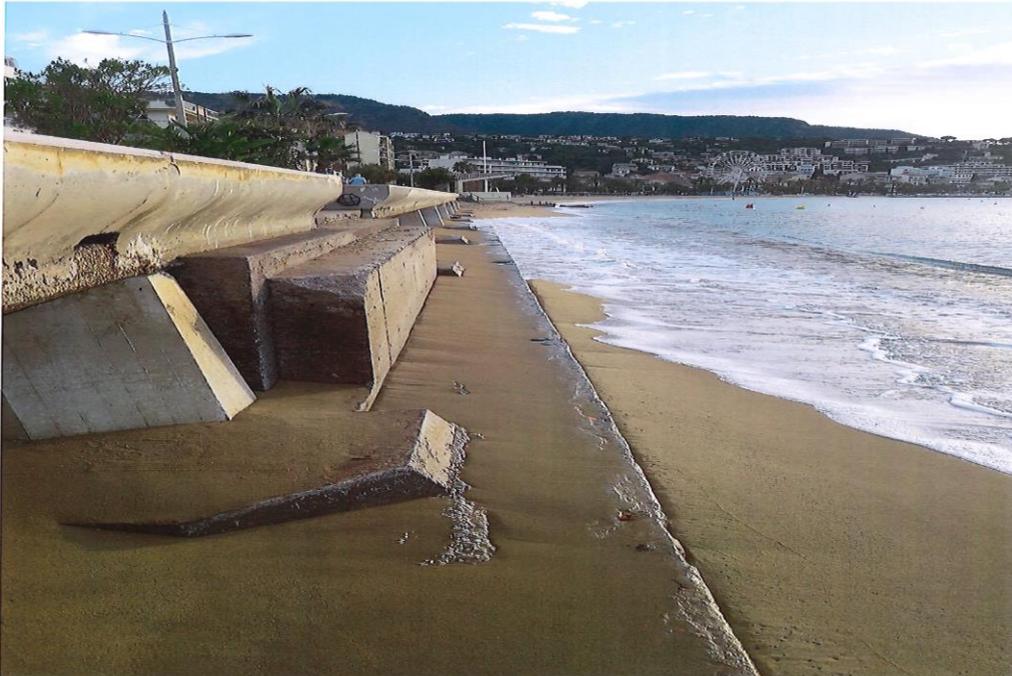
*Figure 31 : Photographie de la plage du Centre-Ville le 08 juillet 2020*

La Figure 31 est une prise de vue de la plage le 08 juillet 2020. Sur celle-ci on peut voir que la zone de run-up est coupée par le mur de soutènement en haut de plage. Dans cette situation, la plage est infime voire inexistante.

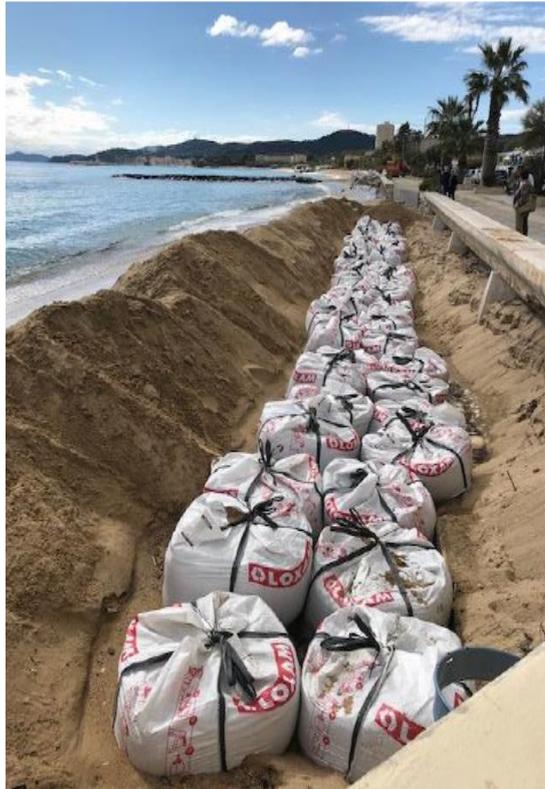
**Un mois seulement après la pose des sacs, nous pouvons voir qu'une grande partie du sable qui recouvrait les sacs s'est retirée.** Le sable disposé derrière les sacs est lui encore présent, protégé par ces derniers. En regardant la rose des vents de la station météorologique de l'île du Levant (station la plus proche du centre-ville), on constate que le vent a été à

dominante Est durant le mois de novembre (52 %). En décembre, le constat se poursuit, **le sable situé derrière les big-bags avance progressivement et recouvre ces derniers.**

*Figure 32 : Mise en place des big-bags le long du mur de soutènement – (Photographie extraite du reportage photo)*

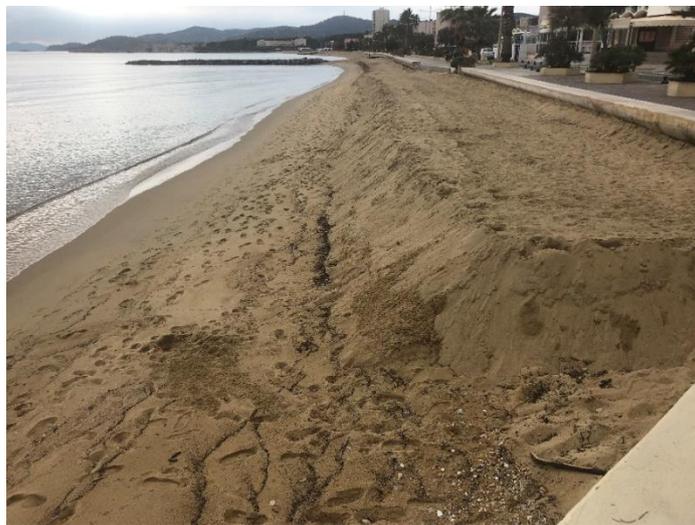
*Figure 33 : Création d'une dune au-dessus des big-bags (photographie extraite du reportage photo)*

La période de novembre à mars est caractérisée par une forte érosion de la plage. La dune réalisée lors de la mise en place des big-bags a rapidement disparu. De décembre à février, le sable présent entre les big-bags et le mur de soutènement a eu tendance à recouvrir les sacs puis partir vers le large. Lors de cette période de 4 mois, les vents provenaient majoritairement de l'Est.
