# Rapport technique

## Phase 1 : Diagnostic

## Phase 2 : Proposition de solutions

### ASSISTANCE POUR LUTTER CONTRE L'EROSION DE LA PLAGES DU CENTRE-VILLE

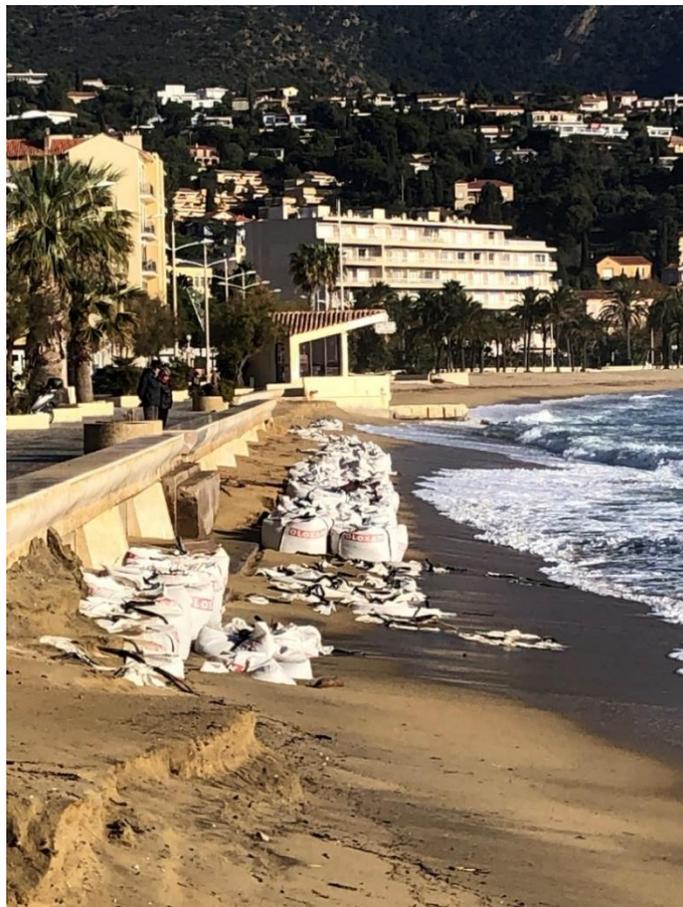
*Figure 35 : Poursuite de l'érosion de la plage en décembre 2020*

La période de novembre à mars est caractérisée par une forte érosion de la plage. La dune réalisée lors de la mise en place des big-bags a rapidement disparu. De décembre à février, le sable présent entre les big-bags et le mur de soutènement a eu tendance à recouvrir les sacs puis partir vers le large. Lors de cette période de 4 mois, les vents provenaient majoritairement de l'Est.

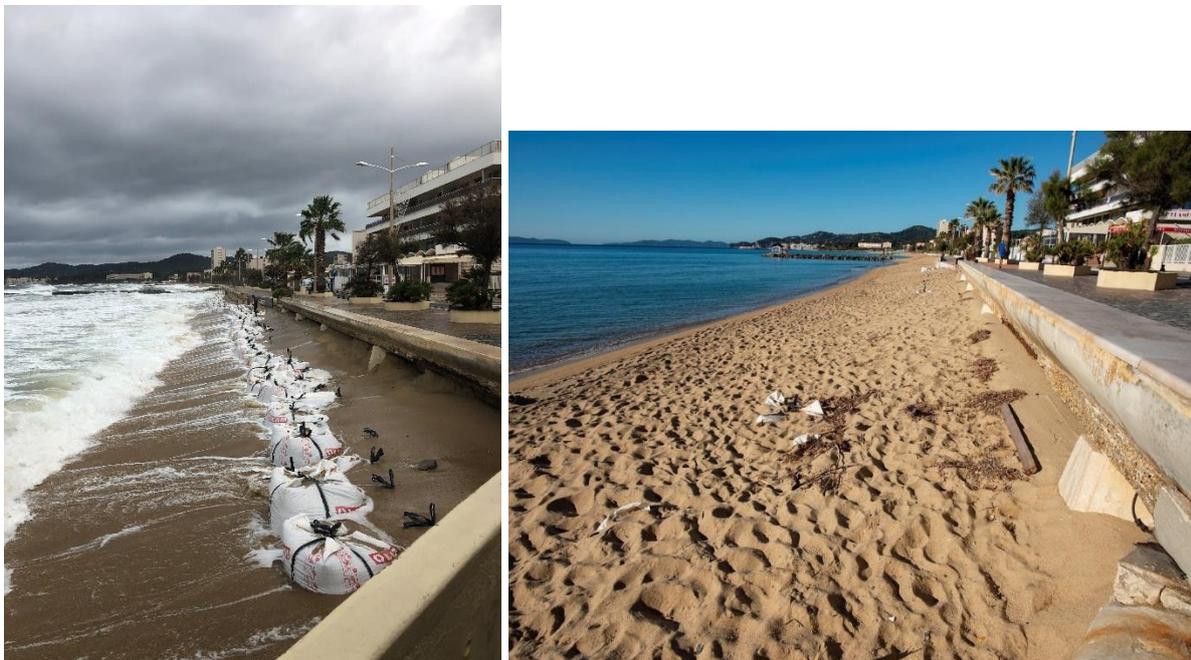
Il a fallu attendre le mois de mars 2021 pour voir une stabilisation et une évolution du linéaire. Peu à peu courant mars, on a pu observer un élargissement de la plage, corrélé à un vent à dominante Nord et Ouest.

Les mois d'avril et mai ont été des mois de stabilisation, les mouvements sédimentaires ont diminué, l'arrière-plage s'est confortée sur de nombreux tronçons. Les vents en avril étaient toujours en majorité d'Est mais avec une intensité plus faible. En mai, on note une quasi-absence de vent d'Est, mais du vent d'Ouest.

*Figure 37 : Evolution du tronçon 1 de novembre 2020 à mai 2021 (Photographies extraites de la synthèse du reportage photo)*

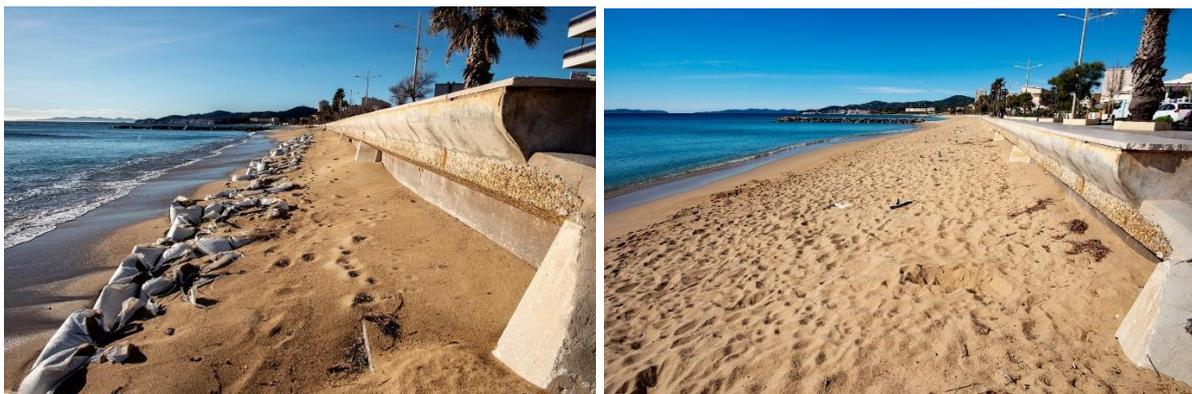
*Figure 39 : Evolution du tronçon 3 de novembre 2020 à mai 2021 – (Photographies extraites de la synthèse du reportage photo)*

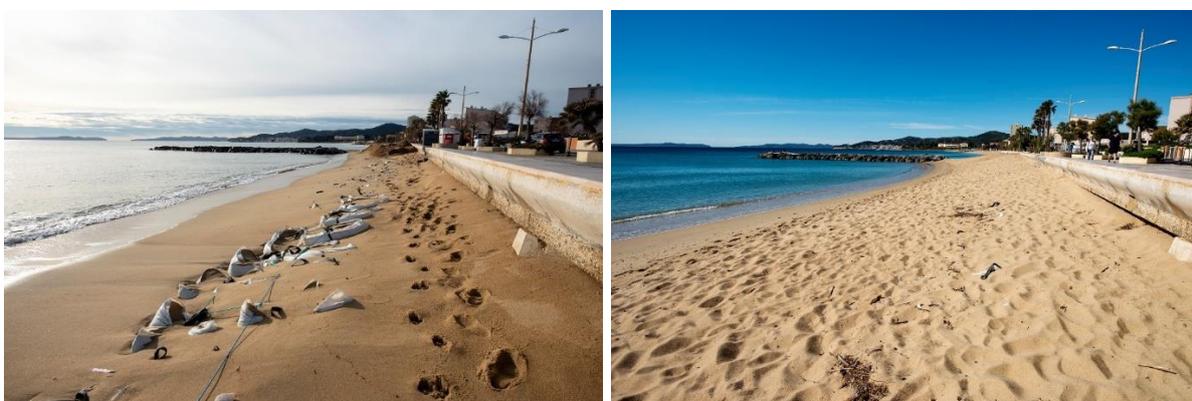
*Figure 40 : Evolution du tronçon 4 de novembre 2020 à avril 2021 – (Photographies extraites de la synthèse du reportage photo)*

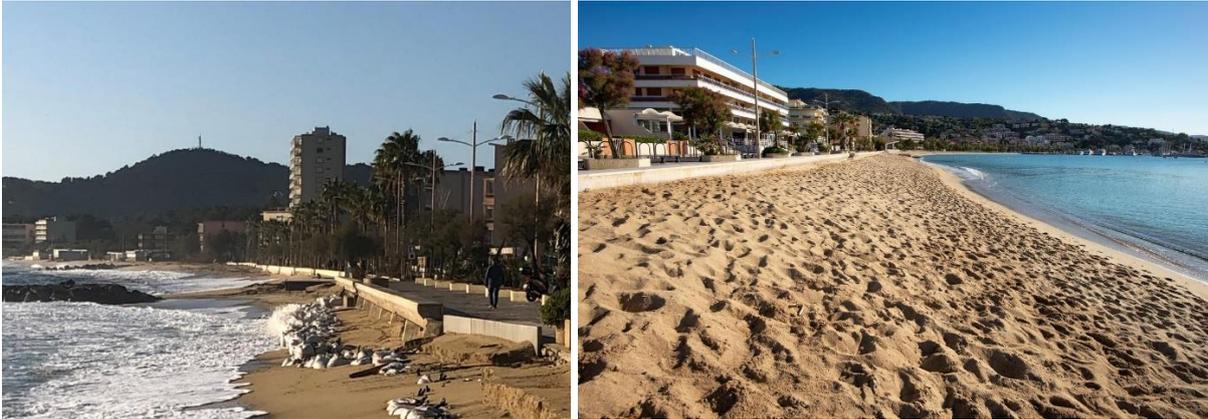
*Figure 41 : Evolution du tronçon 5 et 6 de novembre 2020 à mai 2021 – (Photographies extraites de la synthèse du reportage photo)*

A la fin mai 2020, une grande partie des sacs sont recouverts, 4-5 sacs dépassent de moitié et une dizaine d'anses de big-bags dépassent.

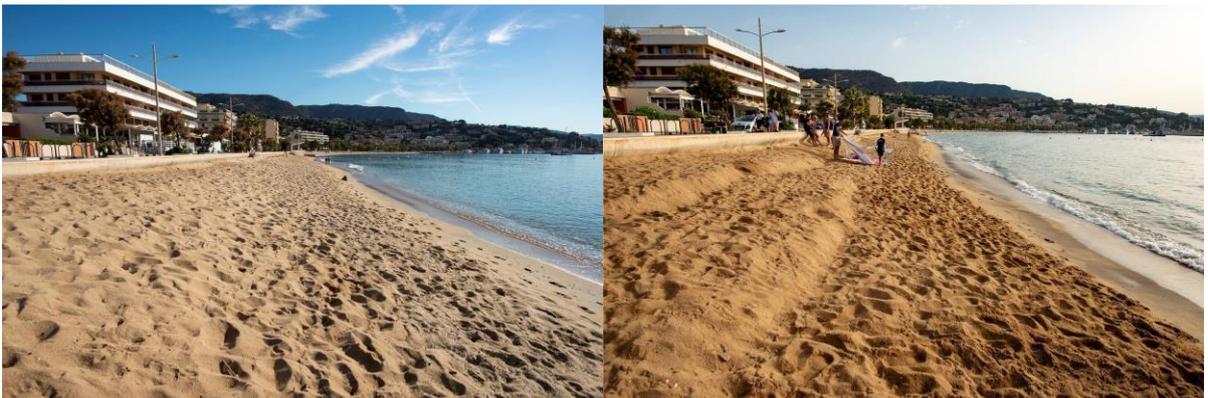
Courant du mois de juin, la plage a été relativement stable. Les mois juillet, août et septembre ont été témoins d'une reprise de l'érosion. Des « marches » se sont formées et des événements climatiques (orages) sont venus accentuer ce phénomène en septembre par la formation de sillons sur la plage. Un recul de la plage est visible par rapport à la situation de juin.

*Figure 42 : Evolution de la plage au plan large inversé entre le 23 juin et le 10 août 2021*

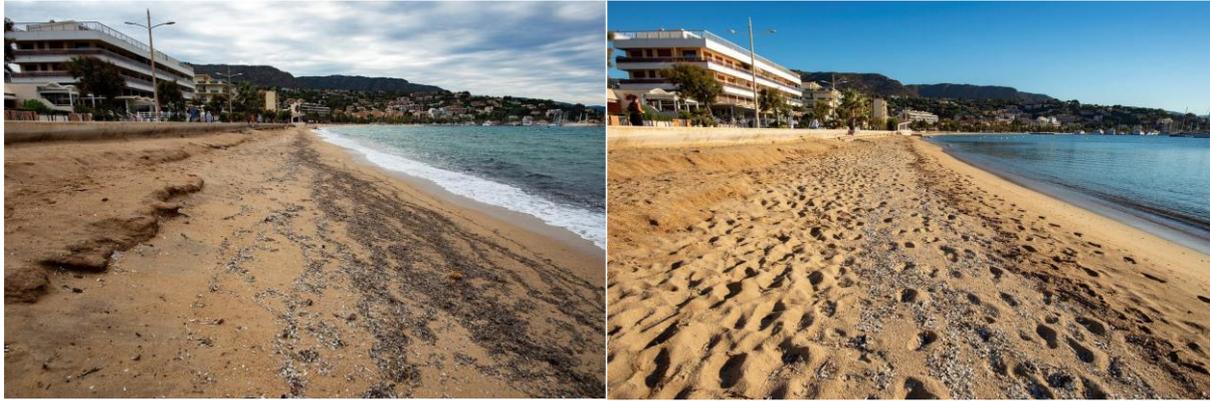
*Figure 43 : Situation de la plage au 3 et 17 septembre 2021 avec la formation de « marche en haut de plage »*

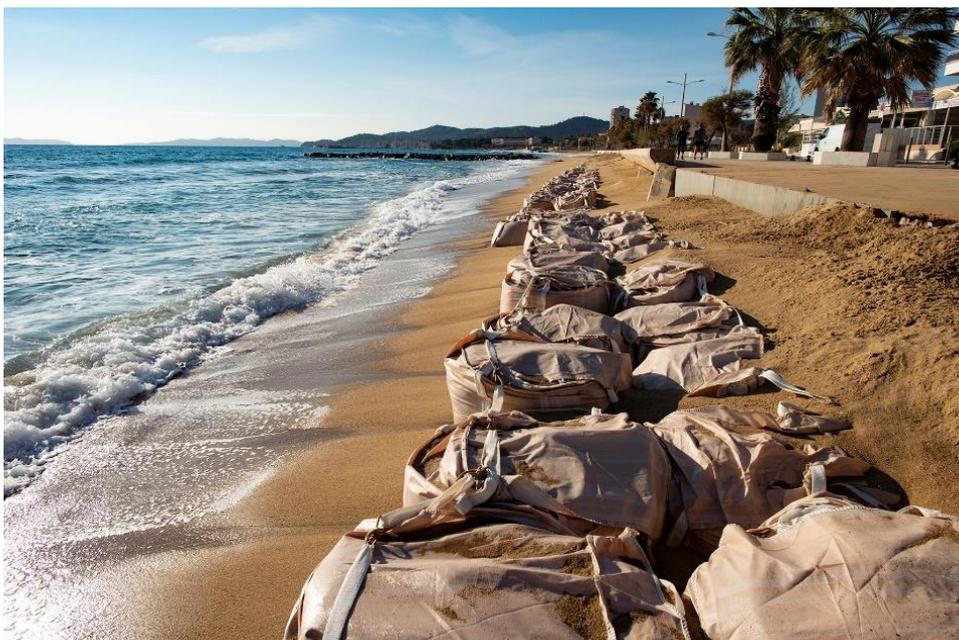
A l'automne 2022, les sacs restants ainsi que ceux qui avaient été retirés en juin 2021 ont été remplacés par des sacs plus résistants de la marque WAVE BUMPER. On a constaté une évolution similaire durant la période automne-printemps 2022, avec tout de même un regain en sable moins important qu'en 2021 notamment en raison de vents d'Est toujours présents en juin.

*Figure 44: Big bag de la marque WAVE BUMPER*

L'ensemble des éléments permet d'affirmer que cette solution, réversible et douce, est efficace, sur un laps de temps court, mais demeure fragile et insuffisante. En effet, si elle permet de protéger le muret, elle n'a que peu d'impact sur l'accrétion (l'érosion s'accroît souvent devant les sacs). Ce type de protection ne peut être maintenue non plus sur un temps long car elle impacte l'aspect visuel de la plage et peut présenter des problèmes de sécurité. Il semble donc nécessaire de mettre en place une protection plus pérenne de cette plage contre l'érosion.

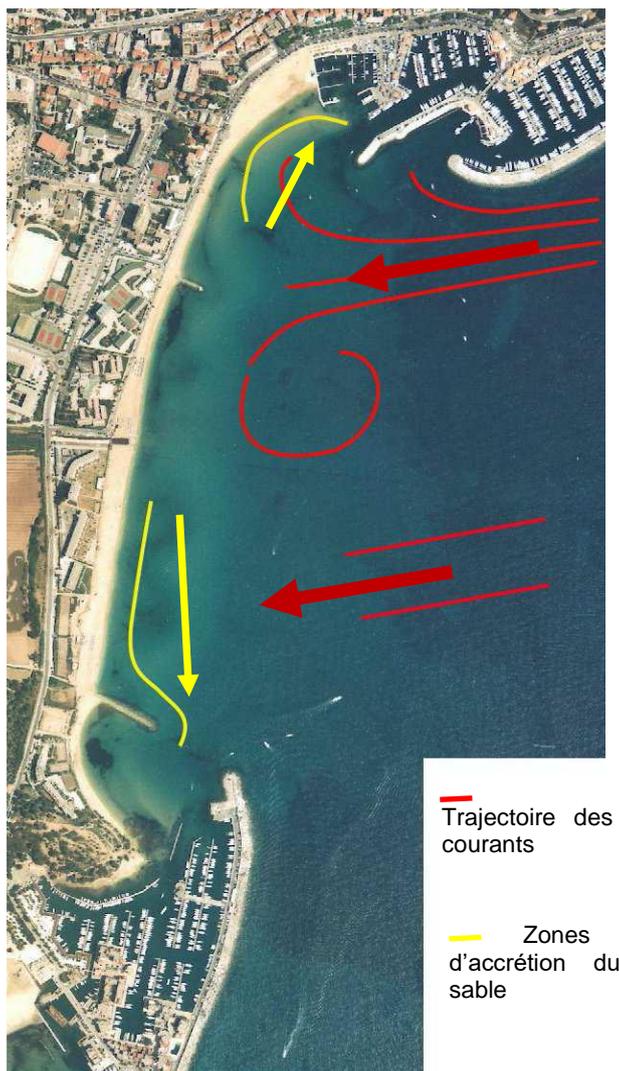
La conséquence de cette courantologie est donc un transport sédimentaire du sable vers le Nord engraisant la plage le long du port, et un retrait du sable vers le large lors des tempêtes. Il est déjà présent, sur la plage du Centre-Ville, un épi transversal servant à maintenir le trait de côte. En effet, ce dernier bloquant légèrement le transit sédimentaire Sud / Nord permet de réduire l'érosion au Nord provoqué par le transit sédimentaire. De plus, il permet de bloquer et de casser les houles arrivant sur l'ouvrage ce qui a tendance à maintenir la plage au droit de l'ouvrage. Le retrait de celui-ci, entrainerait alors une accentuation et accélération de l'érosion de la plage.

*Figure 47 : trajectoire des houles et courants lors de tempêtes d'EST (rouge) et zones d'accrétion de sable (jaune) – Présentation Plages EOL-Mer 2020*

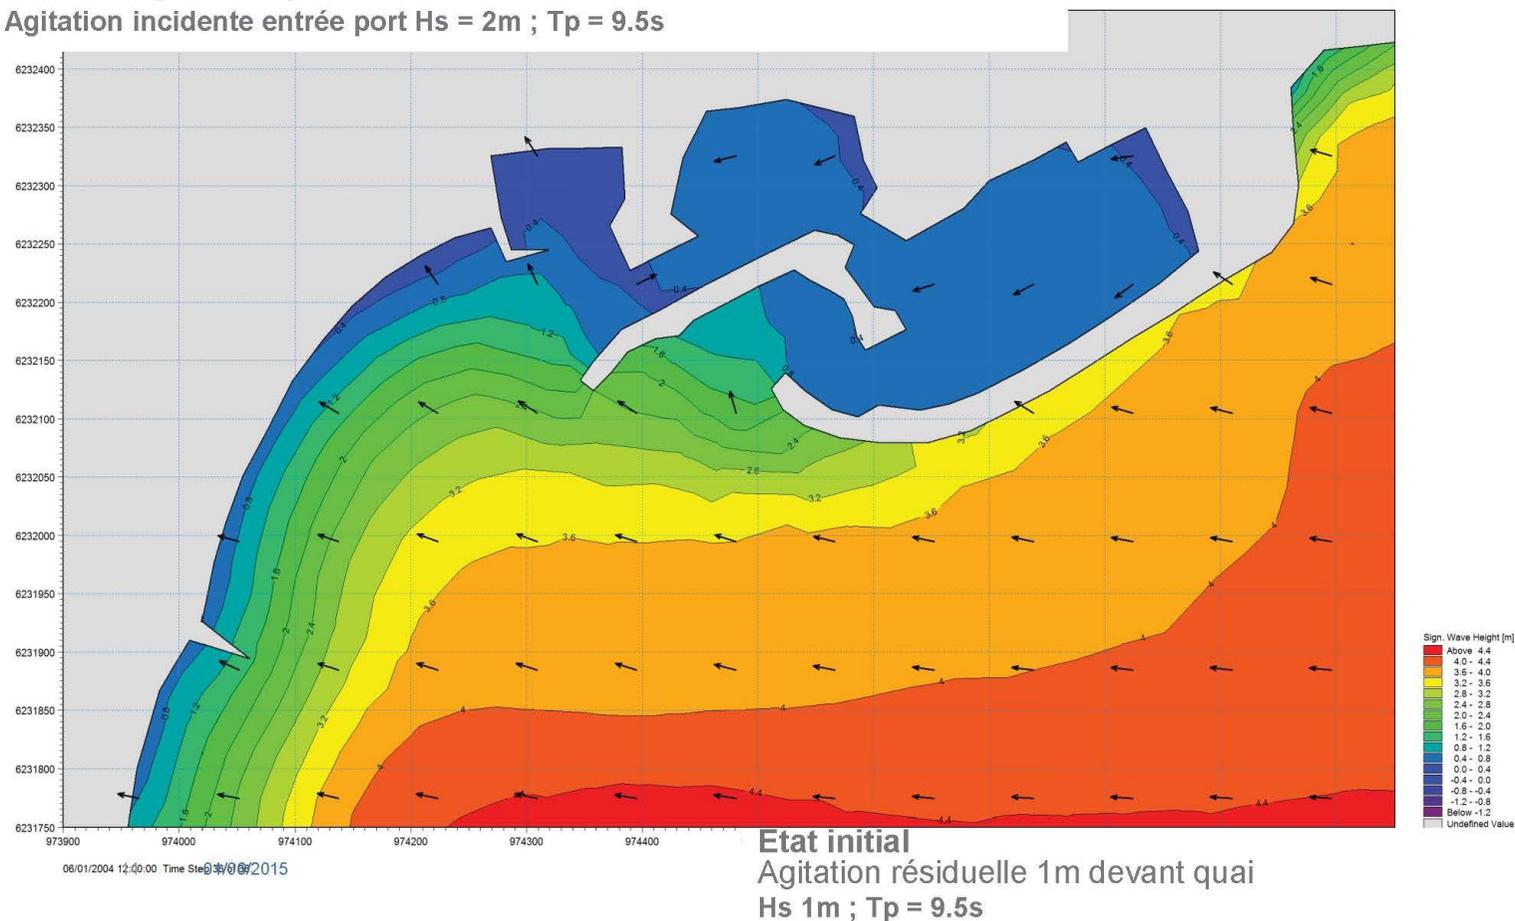
Cas 70°N (vent Est) – Intensité 30 m/s - Occurrence 20ans  
Agitation incidente entrée port Hs = 2m ; Tp = 9.5s

Figure 50 : Modélisation de l'agitation portuaire et sur la plage par Créocéan, occurrence 20 ans, cas vent d'EST

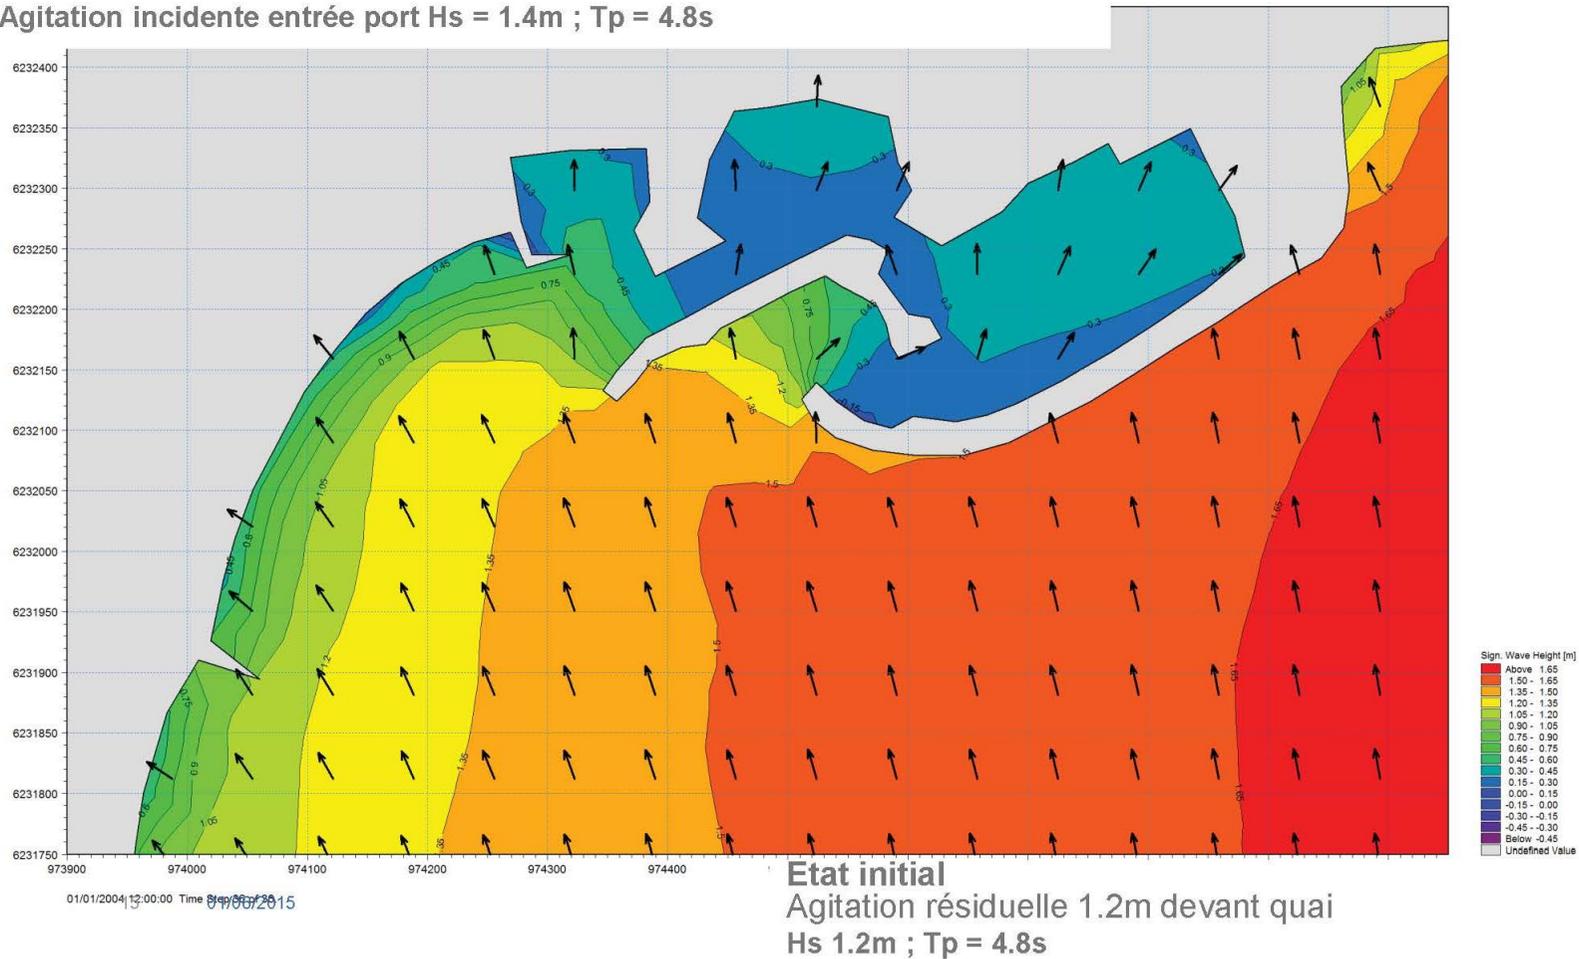
Cas 170°N (vent Sud-est) – Intensité 21.5 m/s - Occurrence 20ans  
Agitation incidente entrée port Hs = 1.4m ; Tp = 4.8s

Figure 51 : Modélisation de l'agitation portuaire par Créocéan, occurrence 20 ans, cas vent de SUD-EST

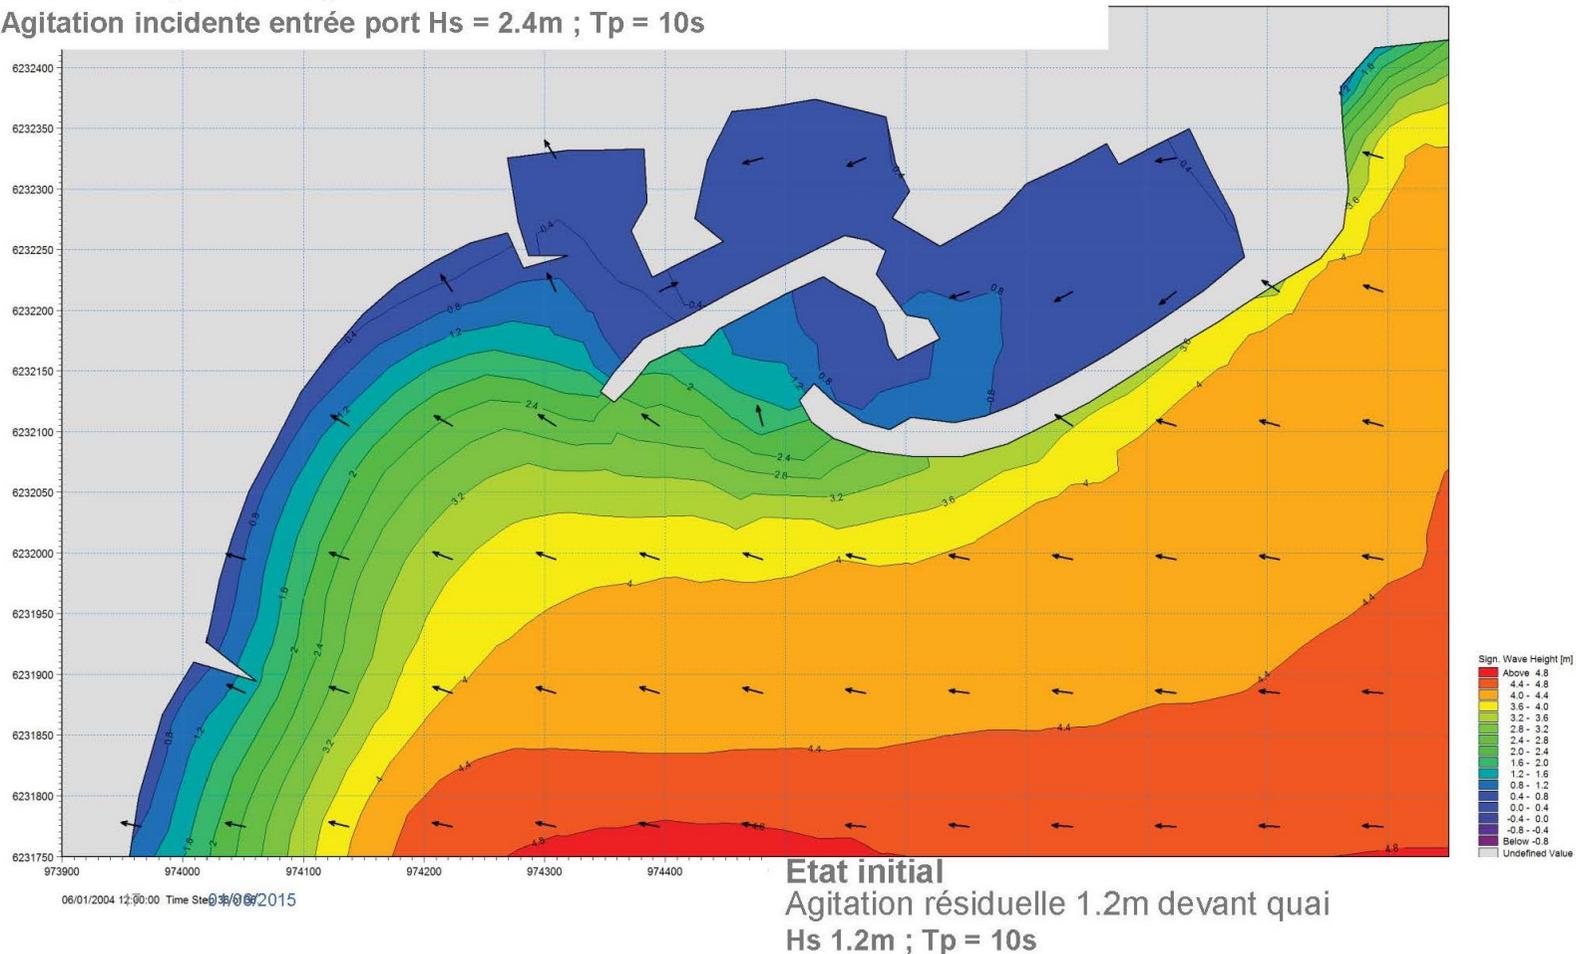
Cas 70°N (vent Est) – Intensité 30 m/s - Occurrence 50ans  
Agitation incidente entrée port Hs = 2.4m ; Tp = 10s

Figure 52 : Modélisation de l'agitation portuaire par Créocéan, occurrence 50 ans, cas vent d'EST

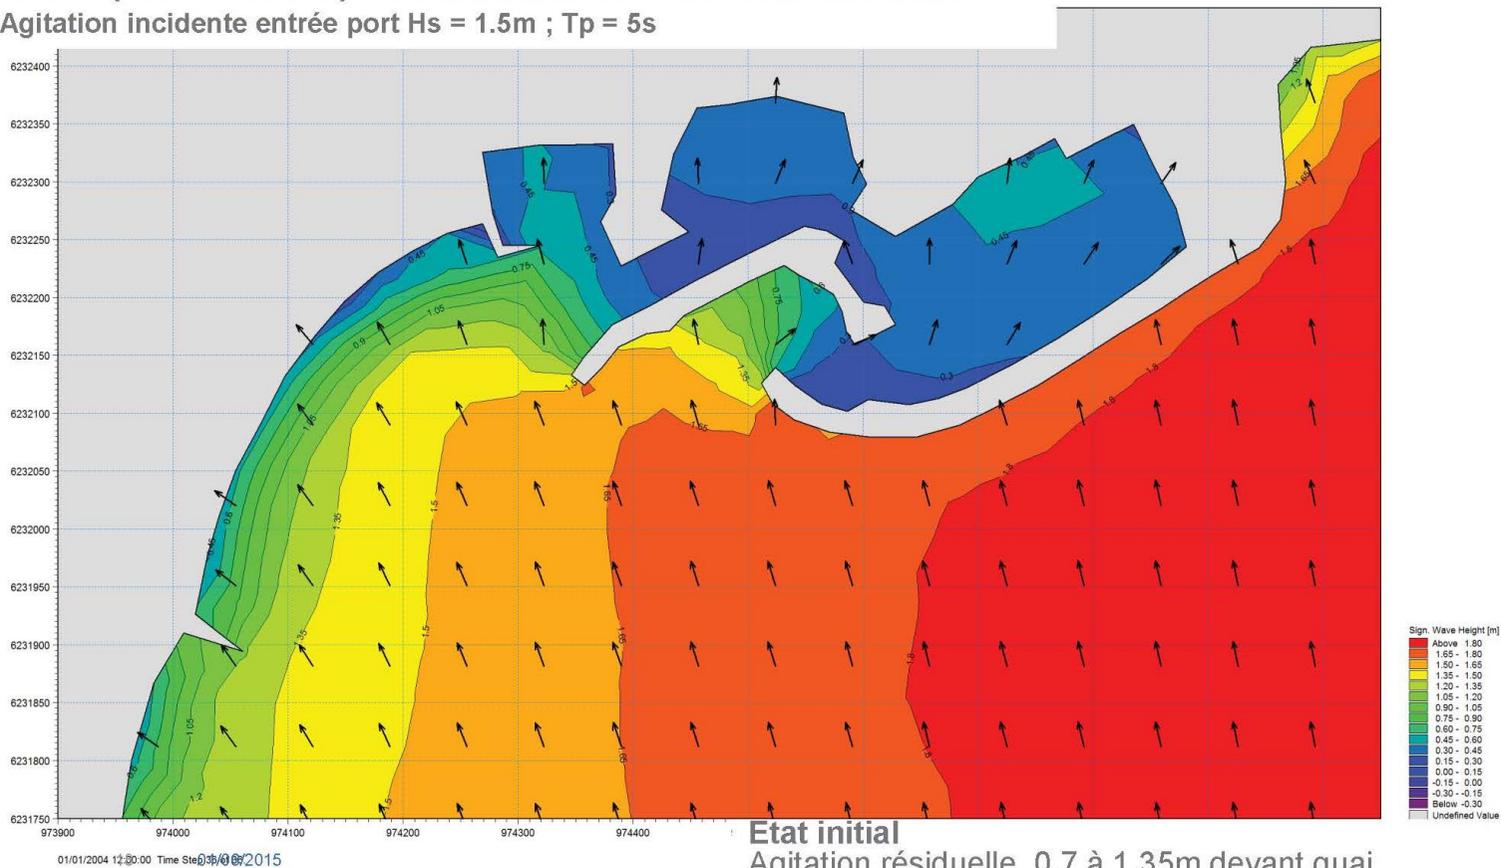
170°N (vent Sud-est) – Intensité 23.5 m/s - Occurrence 50ans  
Agitation incidente entrée port Hs = 1.5m ; Tp = 5s

Etat initial  
Agitation résiduelle 0.7 à 1.35m devant quai  
Hs 1.35m ; Tp = 5s

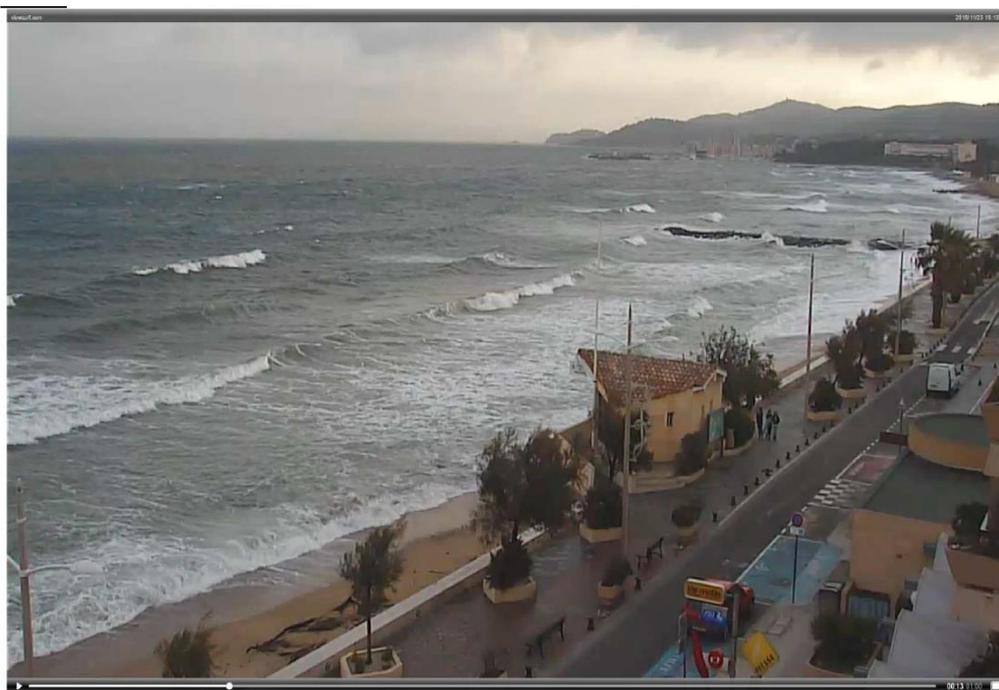
*Figure 54 : Coup de mer d'Est (photographie issue de l'Analyse des vents coups de mer du 23 novembre 2016)*

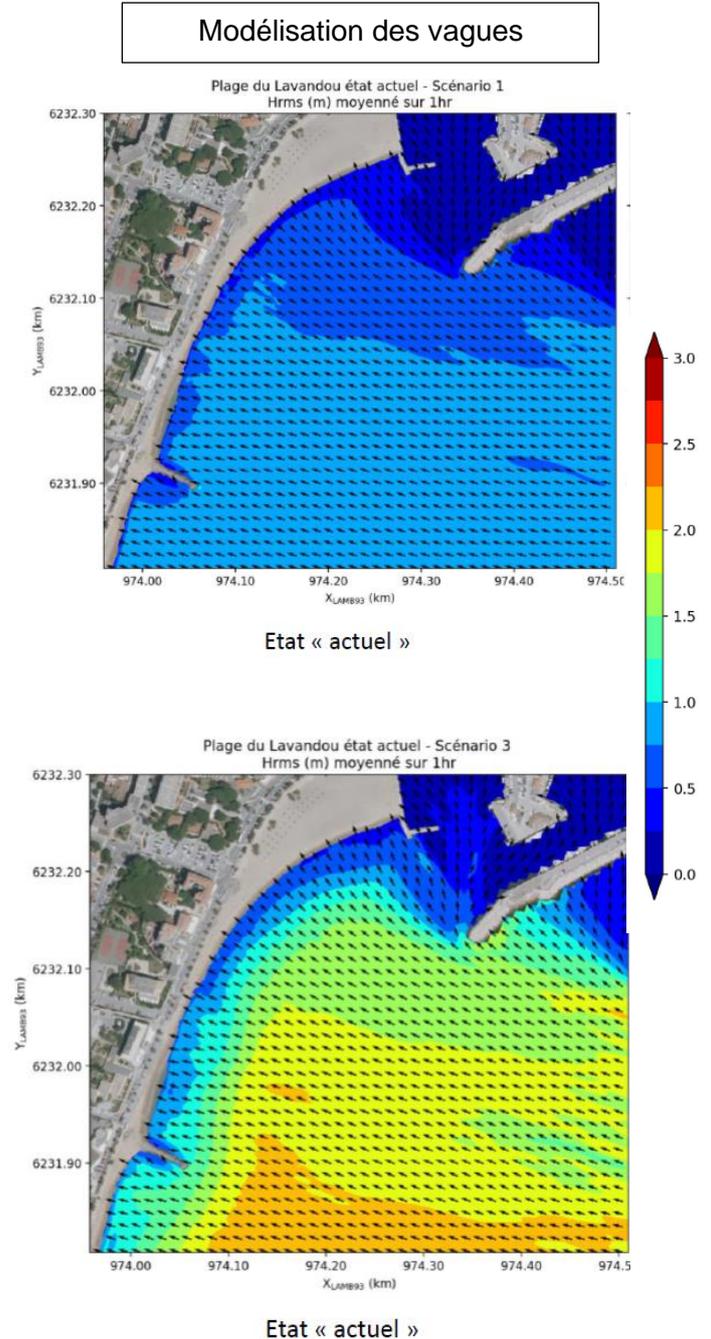
Figure 55. Modélisation des vagues, plage du centre-ville du Lavandou – Actimar 2022

Les modélisations, selon les différentes conditions, viennent 1/ confirmer les résultats des précédentes modélisations qui montraient un effet érosif des houles d'Est à Sud-Est sur la plage du centre-ville, particulièrement dans sa partie centrale ; 2/ affiner le rôle joué par l'épi central. Aux abords de celui-ci, la hauteur des vagues est diminuée, ainsi que les transports sédimentaires de part et d'autre.

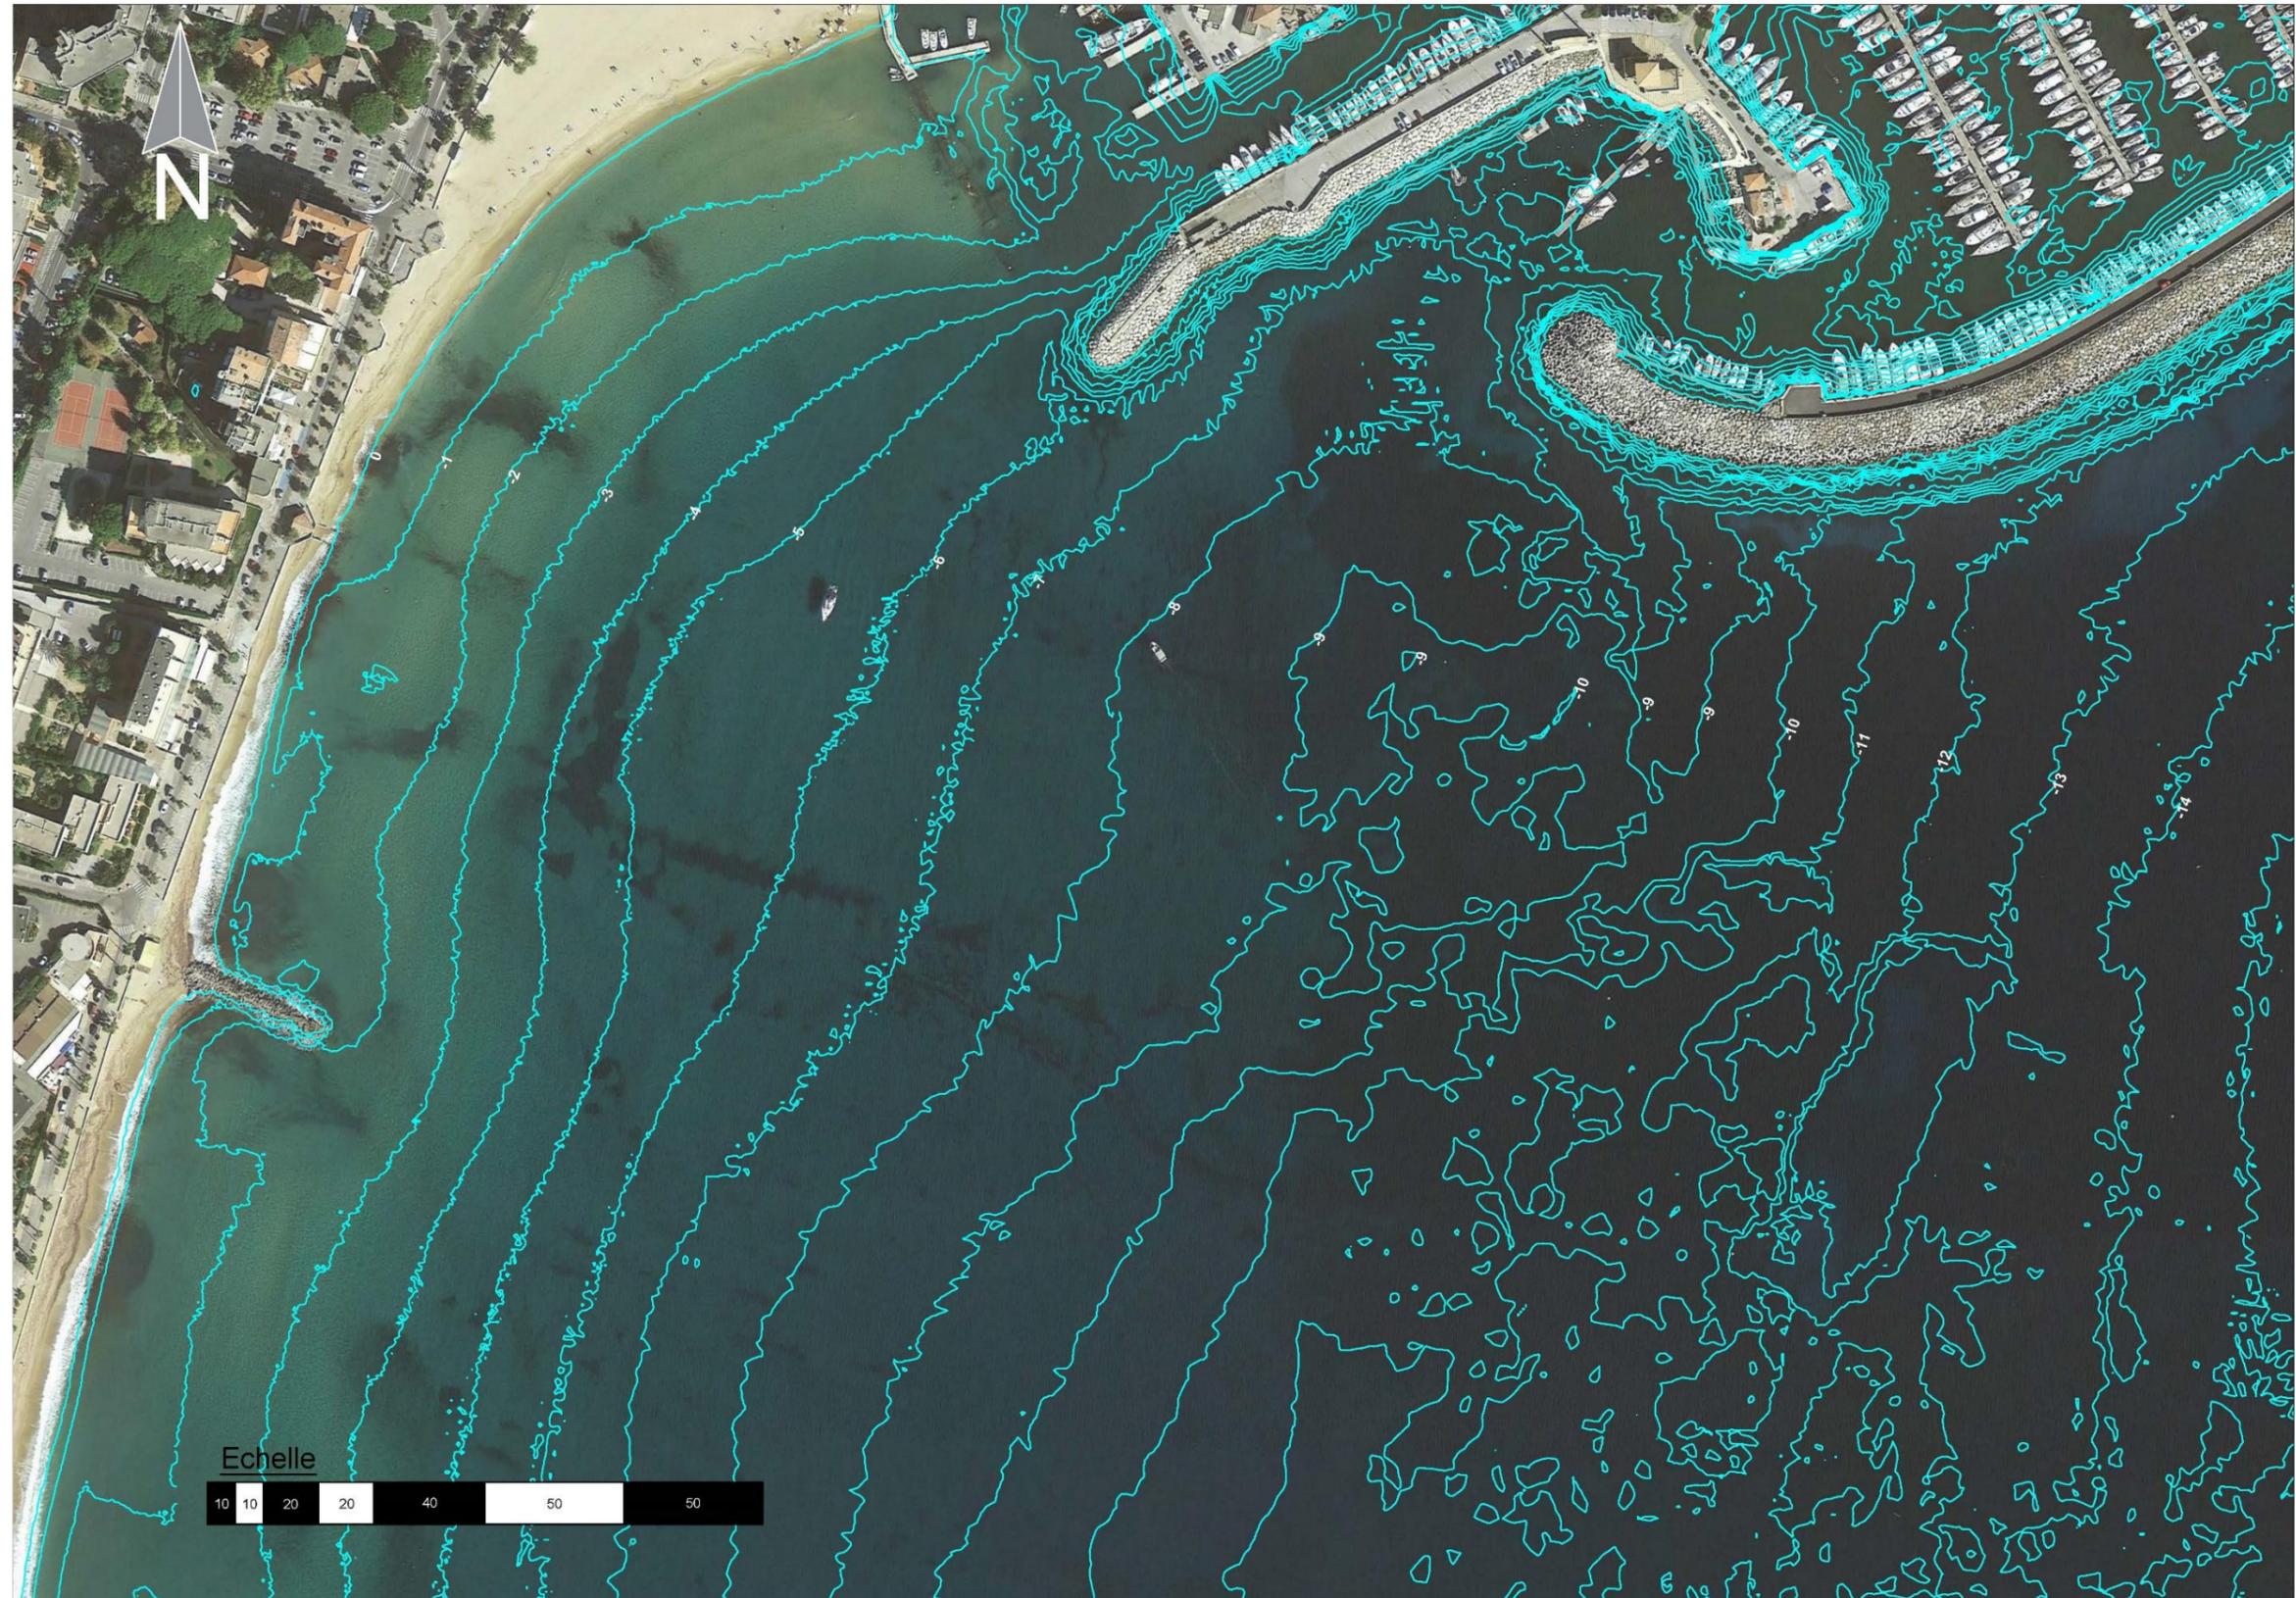
Figure 56 : Carte bathymétrique construite à partir des données Litto3D® du Shom

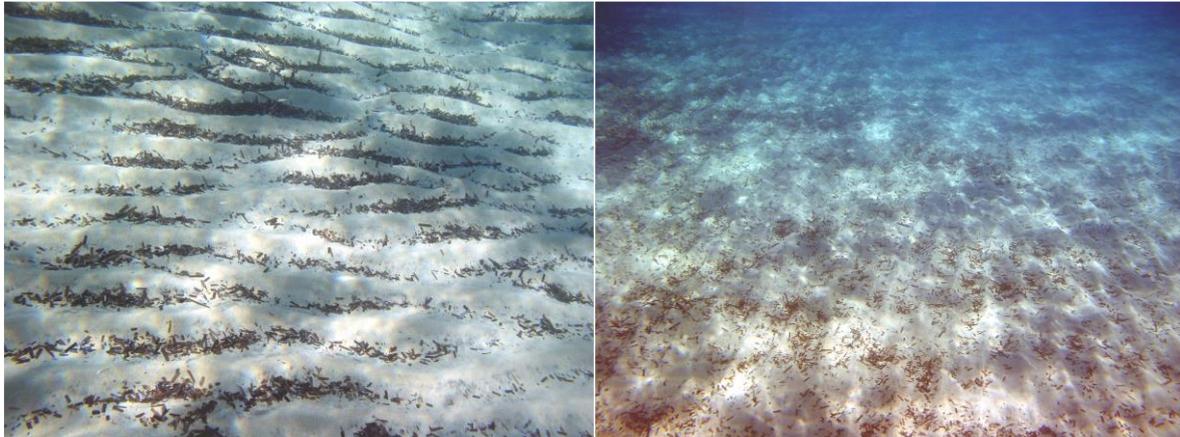
La commune a également procédé à des explorations sur le terrain afin de vérifier la possible présence d'herbiers de Posidonie éparses ou de Cymodocées. C'est l'association Eol mer qui est intervenue. Le secteur exploré se situe donc entre le poste de secours et l'épi, sur une largeur d'un peu plus de 200 mètres.

*Figure 60 : Photographies réalisées lors de l'inspection sous-marine réalisée par EOL-Mer*

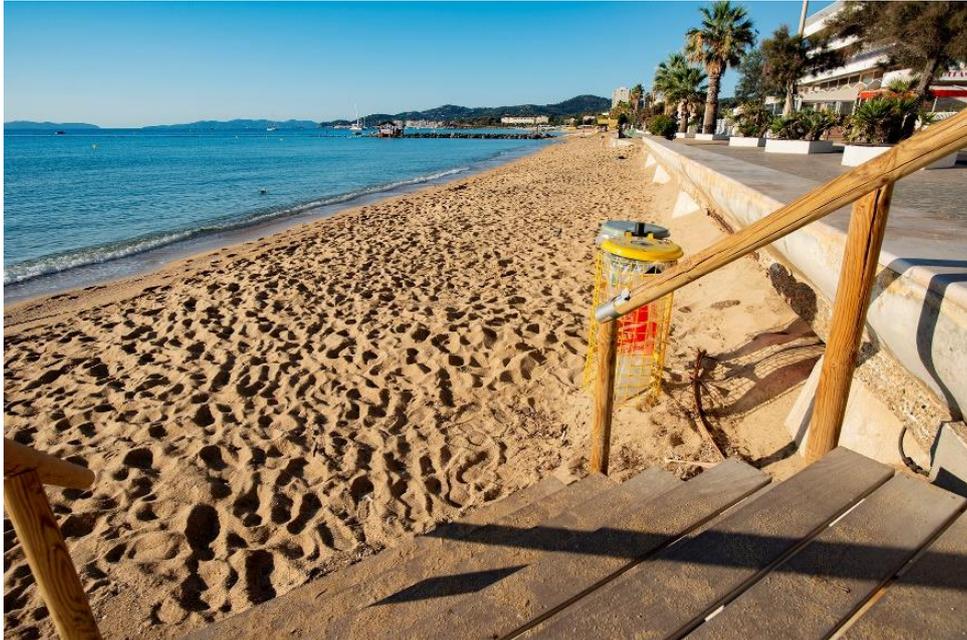
Sur la partie plage, le milieu est entièrement sableux, sans végétation (Figure 61), il n'y a pas de formation de dunes. La laisse de mer est en quantité insuffisante et ne reste pas pour envisager la formation d'une végétation. La zone n'est pas fréquentée par des oiseaux.

Figure 61 : plage sableuse du tronçon érodé

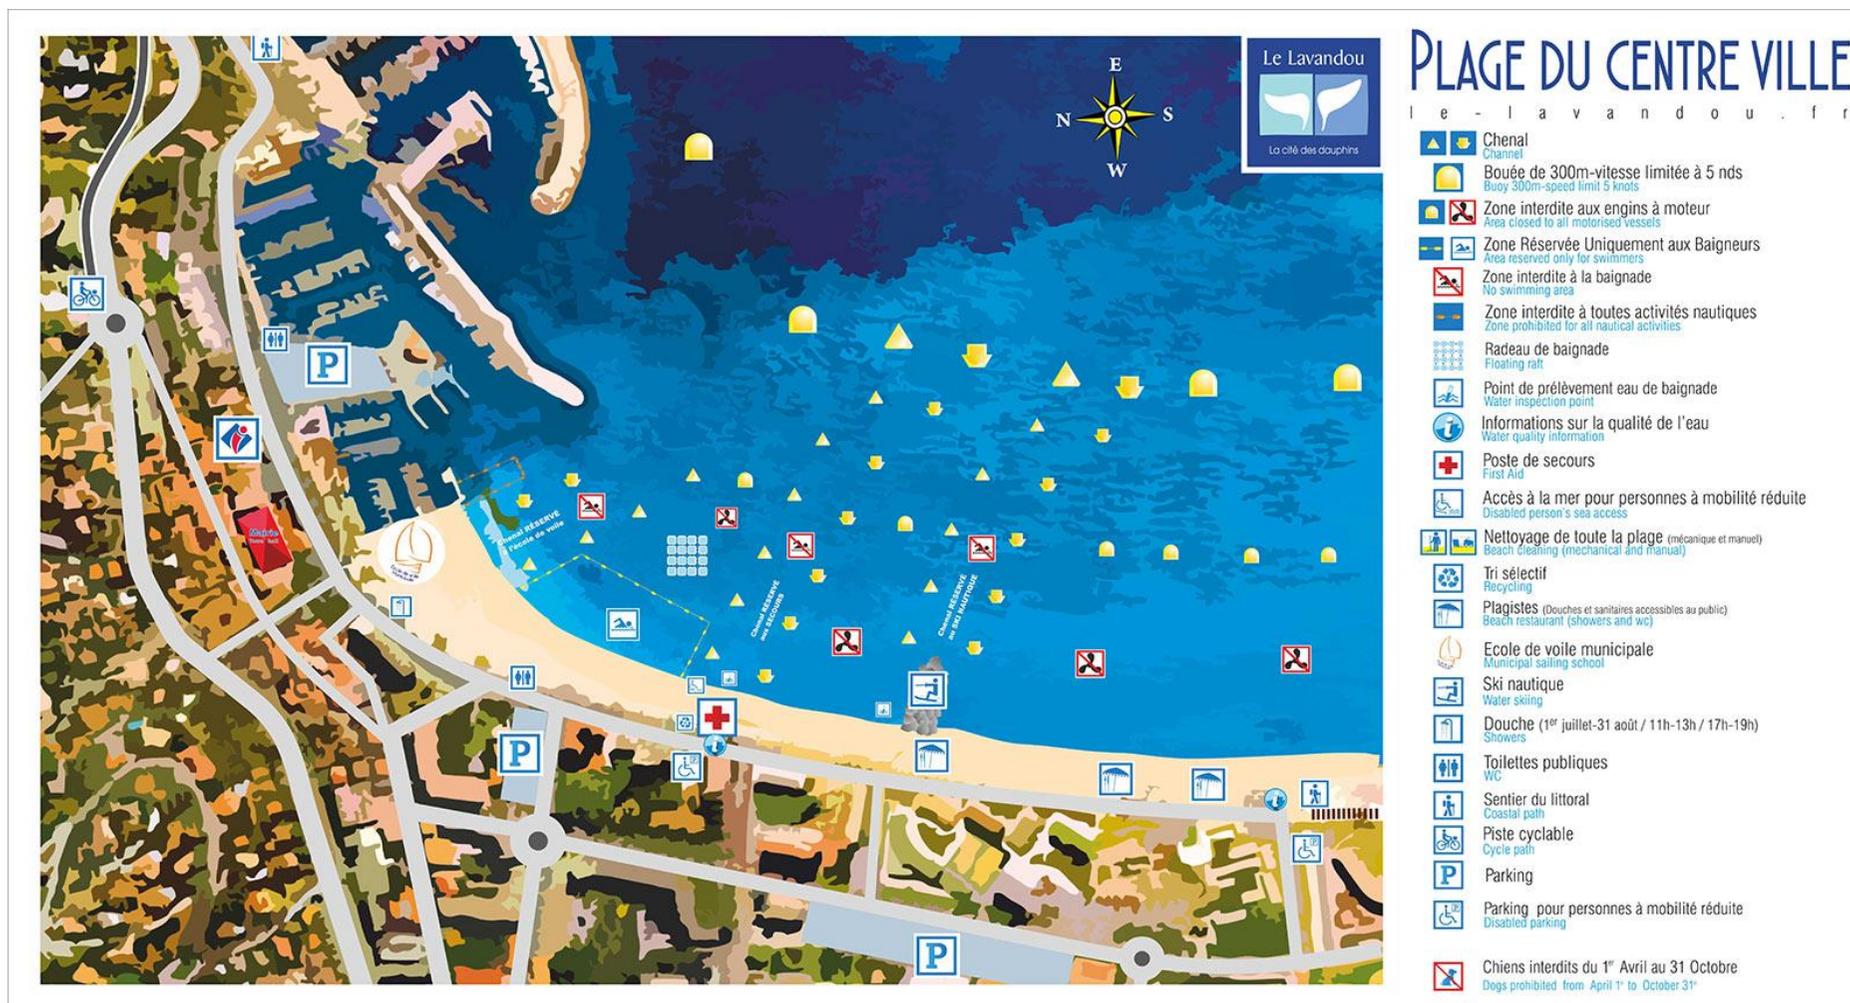
Au droit de ce tronçon, se trouve une ZIEM (Zone Interdite aux Engins à Moteur) d'une largeur de 80 mètres et au-delà, une zone de mouillage propre (arrêtés municipal 2022191 et préfectoral n°153/2022).

*Figure 66 : Plan de la plage du Centre-ville*

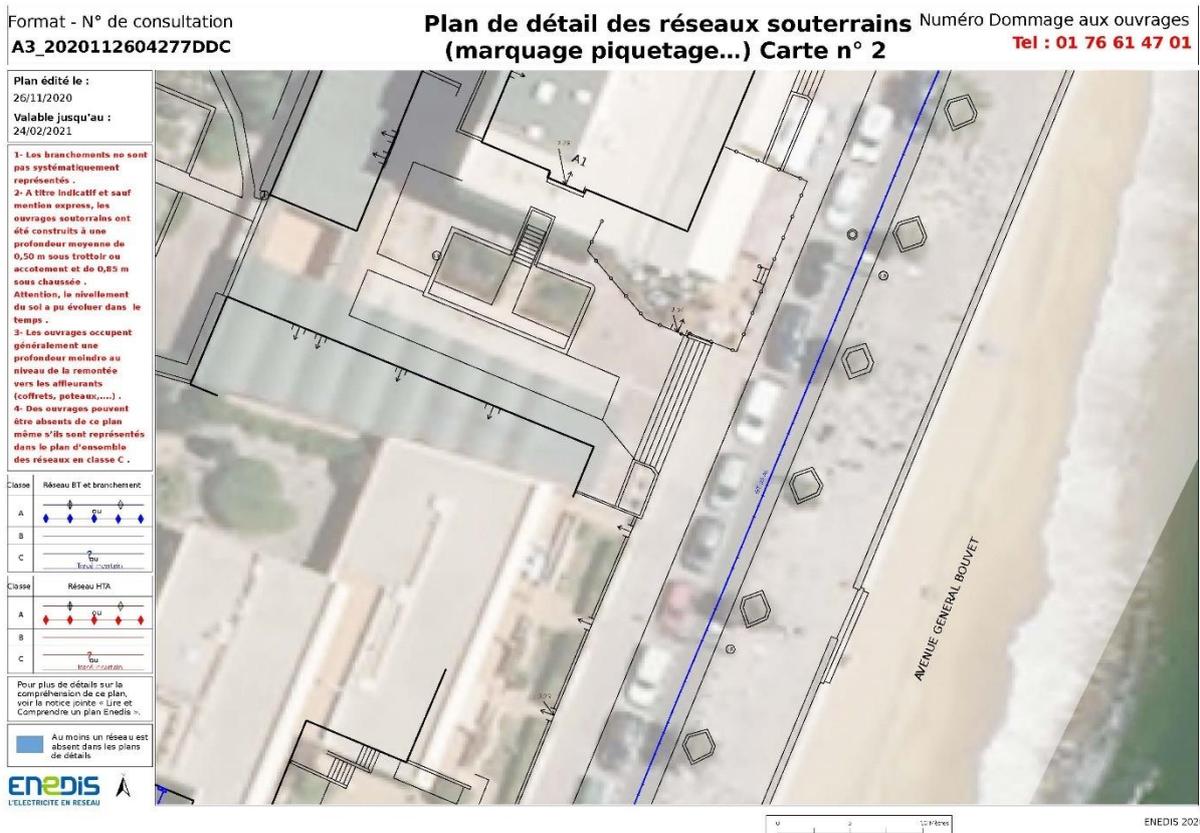
Figure 73 : Extrait du plan de réseau d’électricité transmis par ENEDIS dans le récépissé de DICT

Cet axe de circulation majeur de la commune abrite également de nombreux réseaux tels que le réseau d’électricité ENEDIS (Figure 73), le réseau d’éclairage public et de signalisation (Figure 74) et le réseau télécom et le réseau AEP (Figure 75).

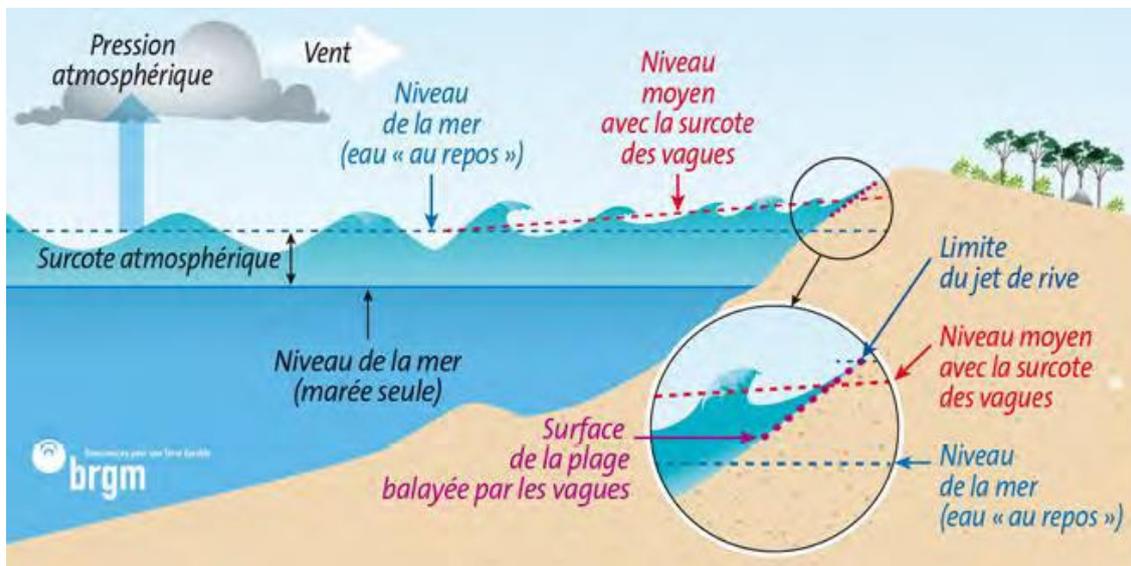
Figure 76 : Processus physiques en action lors d'une tempête - Stepanian A., Louisor J., Lecacheux S., Nicolae-Lerma A., et Pedreros R. (2017) – Caractérisation de l'aléa submersion marine sur le périmètre régional Provence-Alpes-Côte d'Azur. Rapport final. BRGM/RP-66550-FR, 74 p., 58 ill., 9 ann., 1 CD.

En 2017, le BRGM a publié un rapport sur la caractérisation de l'aléa submersion marine sur le périmètre régional Provence-Alpes-Côte d'Azur. La submersion marine correspond à « une inondation temporaire de la zone côtière par la mer dans des conditions météorologiques et marégraphiques sévères » (MEEDAT 1997) (Figure 76).
