# Rapport technique

## Phase 1 : Diagnostic

## Phase 2 : Proposition de solutions

### ASSISTANCE POUR LUTTER CONTRE L'EROSION DE LA PLAGES DU CENTRE-VILLE

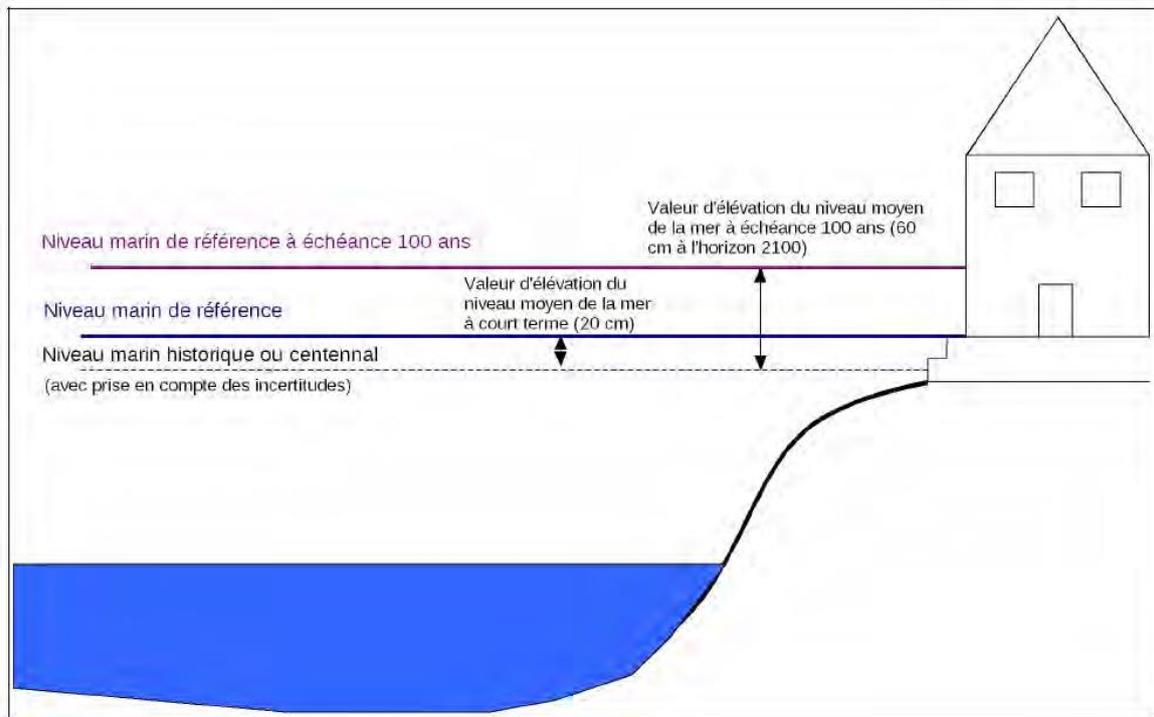
*Figure 77 : Définition des niveaux marins de références - Stepanian A., Louisor J., Lecacheux S., Nicolae-Lerma A., et Pedreros R. (2017) – Caractérisation de l'aléa submersion marine sur le périmètre régional Provence-Alpes-Côte d'Azur. Rapport final. BRGM/RP-66550-FR, 74 p., 58 ill., 9 ann., 1 CD.*

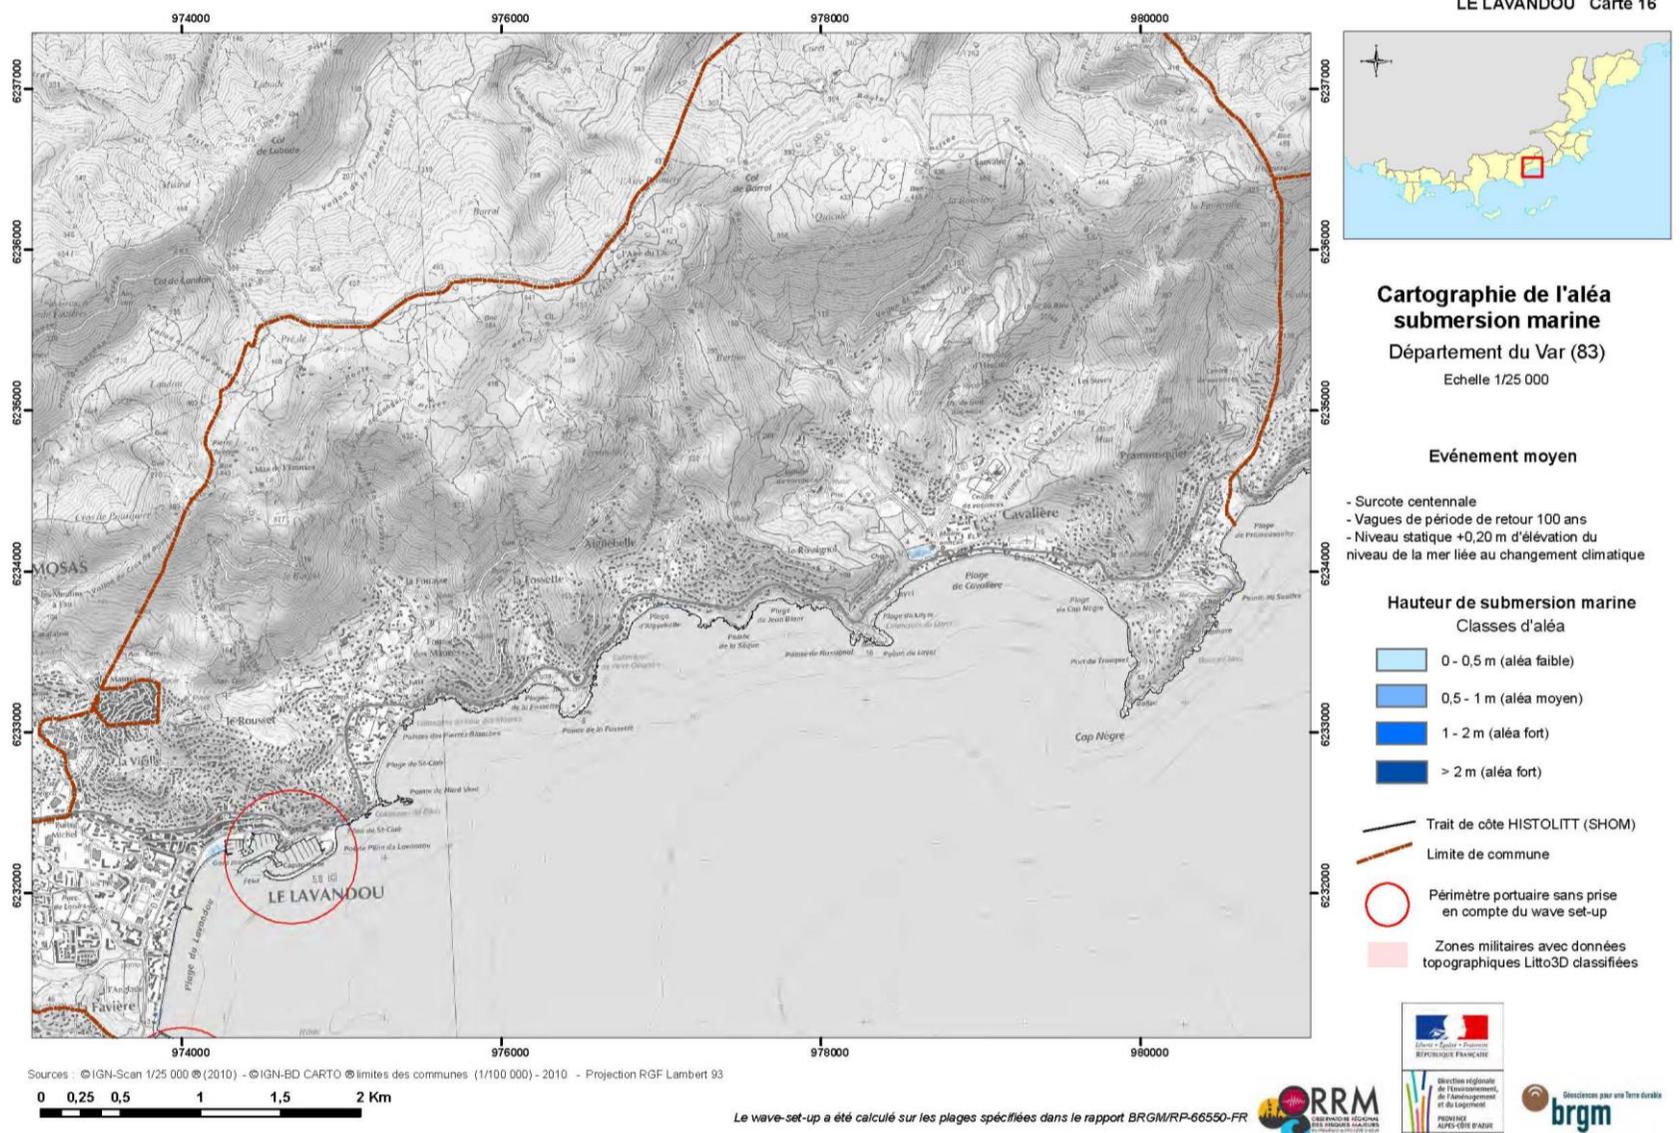
*Figure 78 : Cartographie de l'aléa de submersion marine sur les plages du Lavandou pour un évènement de moyen – Stepanian A., Louisor J., Lecacheux S., Nicolae-Lerma A., et Pedreros R. (2017) – Caractérisation de l'aléa submersion marine sur le périmètre régional Provence-Alpes-Côte d'Azur. Rapport final. BRGM/RP-66550-FR, 74 p., 58 ill., 9 ann., 1 CD.*

Les figures ci-après sont des cartographies de l'aléa de submersion marine, réalisées pour un événement moyen et une surcote centennale. La Figure 78 est construite selon les conditions actuelles, à savoir une élévation du niveau marin moyen de 20 cm. La Figure 78 tient compte du changement climatique à l'horizon 2100, elle se base donc sur une élévation du niveau marin moyen de 60 cm. Ce rapport du BRGM est complété par un Porter à connaissance apportant des précisions cartographiques et énonçant des principes de constructibilité.

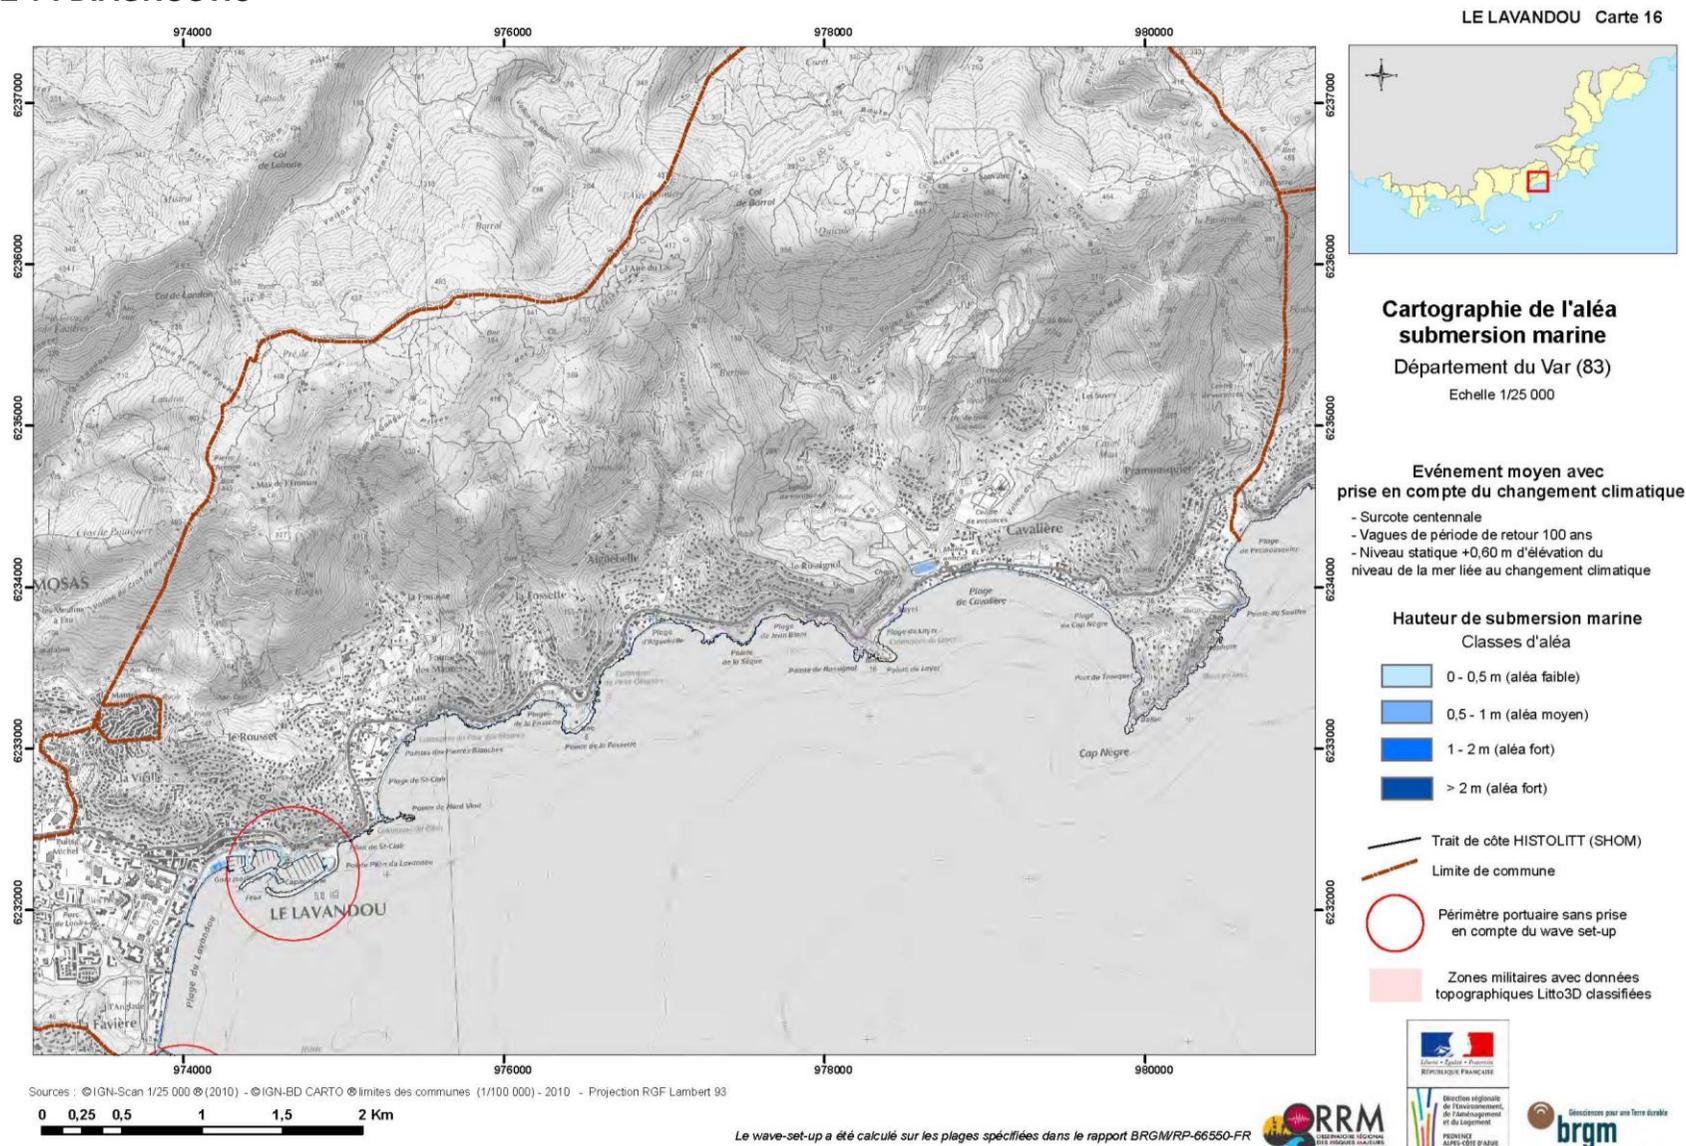
**Figure 79 : Cartographie de l'aléa de submersion marine sur les plages du Lavandou pour un évènement de moyen tenant compte du changement climatique à l'horizon 2100 – Stepanian A., Louisor J., Lecacheux S., Nicolae-Lerma A., et Pedreros R. (2017) – Caractérisation de l'aléa submersion marine sur le périmètre régional Provence-Alpes-Côte d'Azur. Rapport final. BRGM/RP-66550-FR, 74 p., 58 ill., 9 ann., 1 CD.**

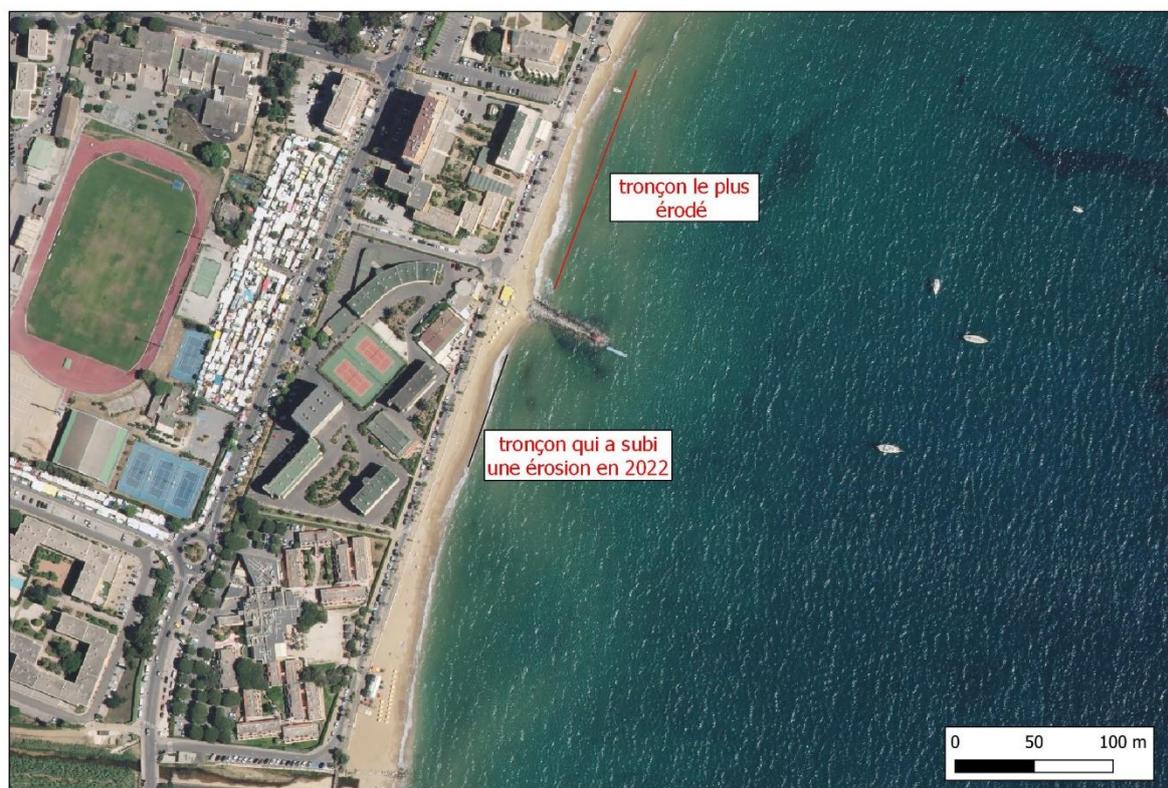
*Figure 81. Tronçons ayant subi une érosion en 2022*

Durant l'hiver 2021-2022, l'érosion d'une autre zone de la plage du Lavandou s'est accentuée après l'épi central jusqu'au Batailler. La dégradation n'est pas aussi importante que pour le tronçon situé en amont. Elle est intervenue alors que l'étude en cours se trouvait en phase 3 (développement de la solution). La situation étant moins critique, la commune, dans un souci de recherche de solutions plus éco-responsables, plus souples et innovantes que les solutions dites « dures et classiques » s'est portée volontaire pour être le site pilote d'une étude financée par la région Sud, dans le cadre de l'appel à projet « adaptation des littoraux face au changement climatique » et menée par l'entreprise SEABOOST. Le dossier de la commune a été accepté en mai 2022. Cette étude a pour objectif de rechercher **des solutions expérimentales**, qui s'inspirent de la Nature (ex ouvrage qui s'inspire de la mangrove installé à Agde en 2022) et s'achèvera entre juin et septembre 2023.

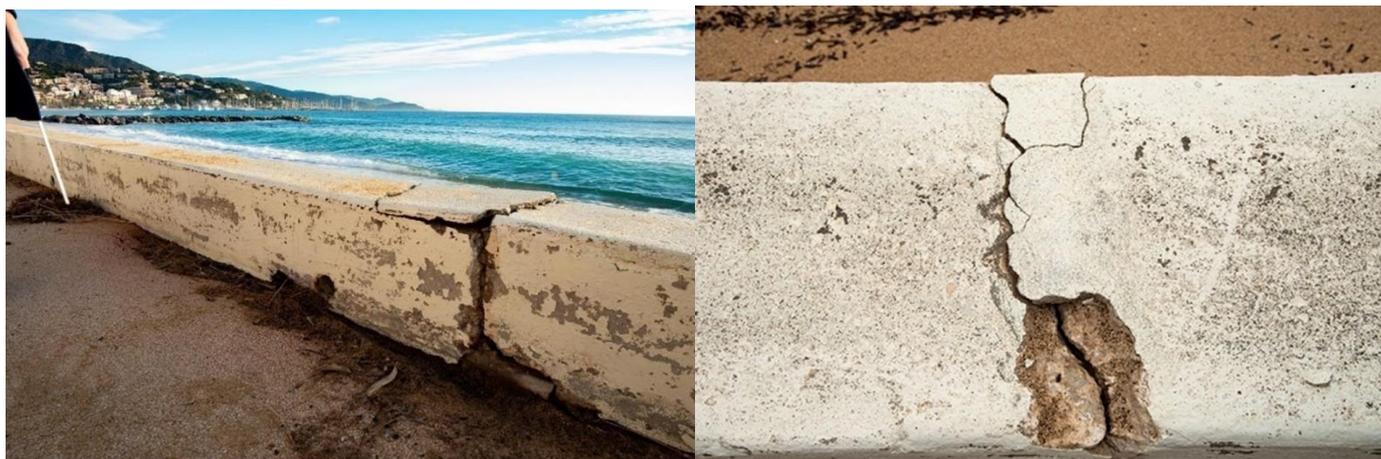
*Figure 83. Fissures et affaissement du mur sur le 2nd tronçon*

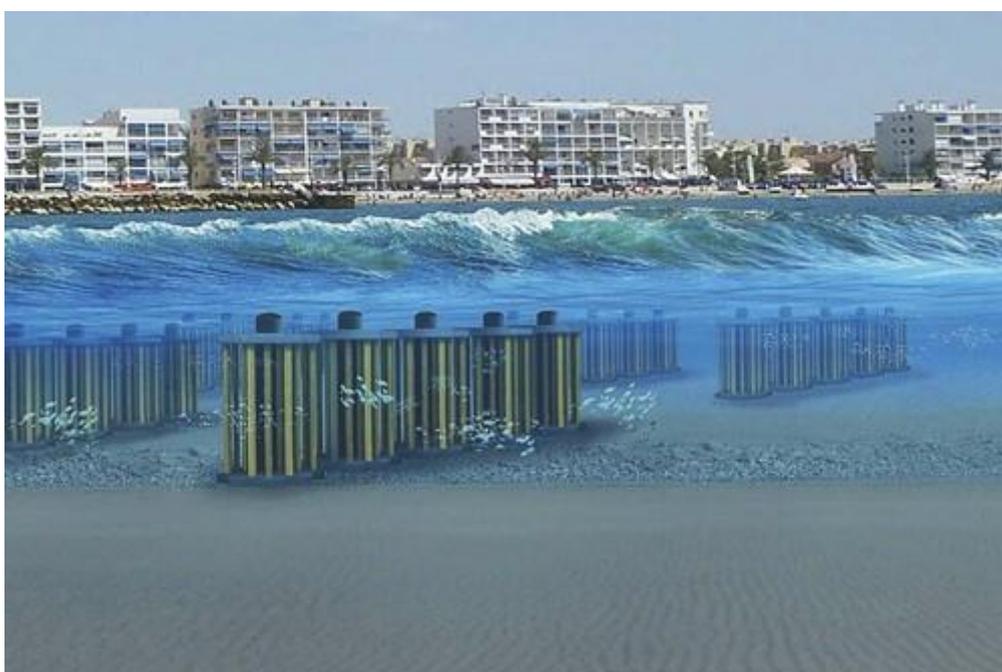
*Figure 84. Dispositif Seaboard installé à Agde en 2022, qui s'inspire des mangroves.*

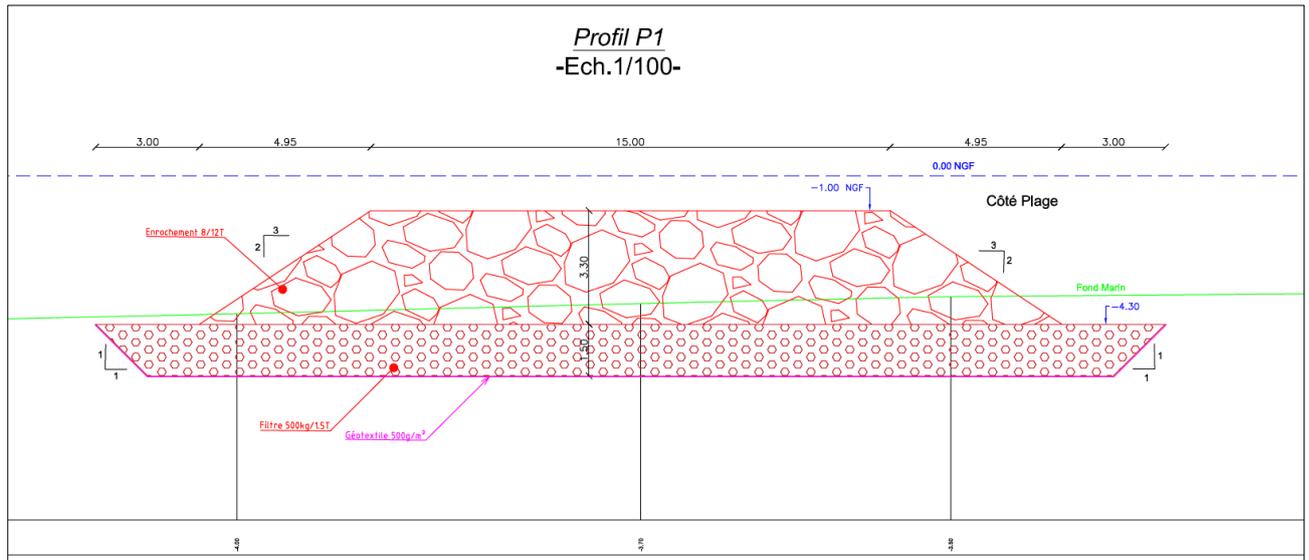
Figure 85 : Exemple – Coupe type d'un brise lame immergé en enrochements – ICTP 2018

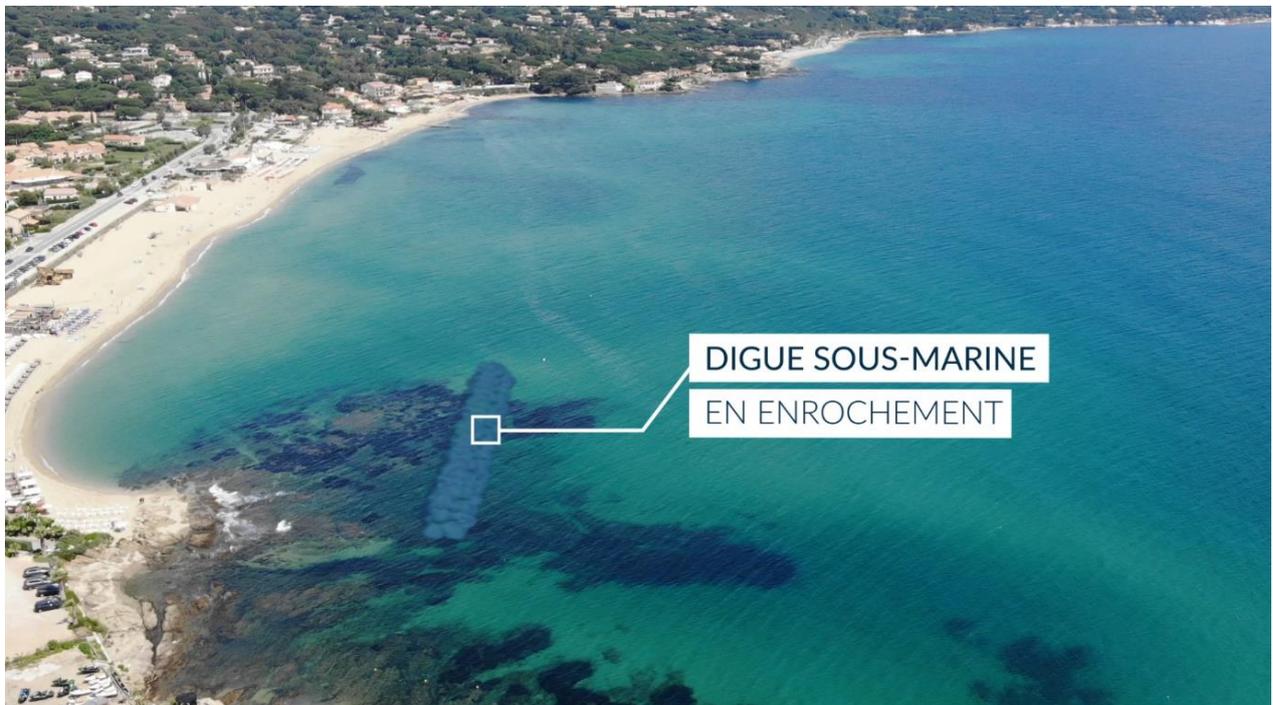
Figure 86 : Exemple – Photomontage d'un brise lame immergé en enrochements – ICTP 2018

Le brise lame en enrochements est composé de plusieurs couches de blocs. Ce type d'ouvrage nécessite, en plus du dimensionnement de l'ouvrage en tant que tel (largeur et altitude du brise lame pour réduire la houle), un dimensionnement des blocs composant le brise lame. En effet, un brise lame en enrochements est composé d'une carapace, éventuellement d'un filtre et d'un noyau (Figure 85, Figure 86 ). La carapace, généralement composée de deux couches d'enrochements, constitue la protection et la stabilité de l'ouvrage. Elle est construite avec les blocs les plus gros que compose le brise lame. Sous le brise lame, peuvent être mis en place un filtre et un géotextile pour stabiliser l'ouvrage et limiter l'affouillement en pied de l'ouvrage.

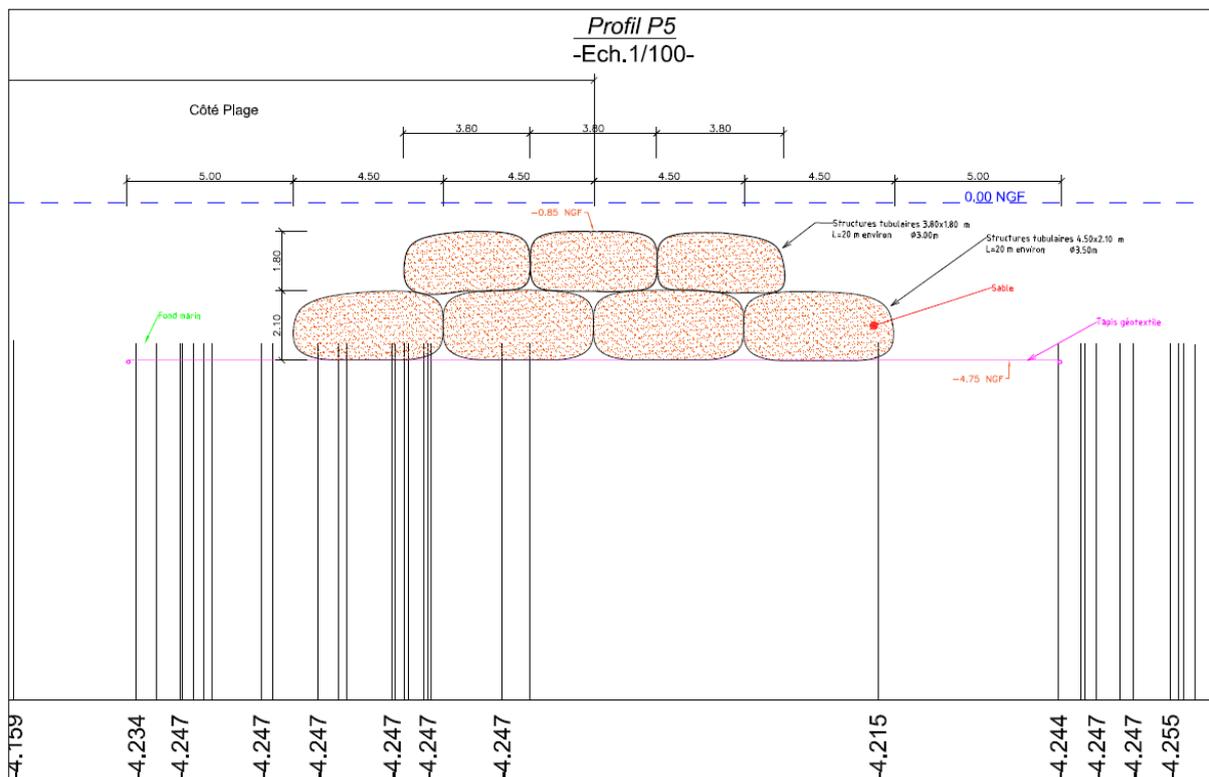
Figure 87 : Exemple – Coupe type d'un brise lame immergé en géotextile – ICTP 2018

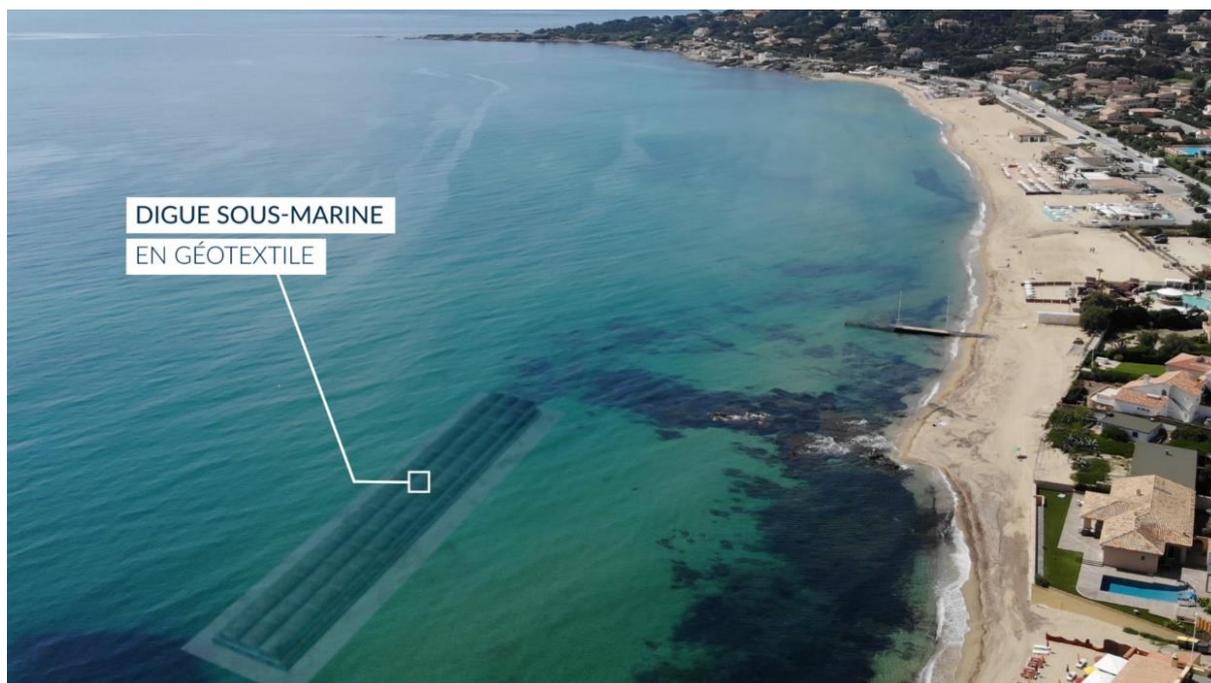
*Figure 88 : Exemple – Photomontage d'un brise lame immergé en géotextile – ICTP 2018*

Le brise lame en géotextile types géotubes, est composé d'une ou plusieurs structures tubulaires en géotextiles/géosynthétiques, remplis de sable et empilés de manière à former une digue sous-marine (Figure 87, Figure 88). Ces tubes peuvent être mis côte à côte ou les uns sur les autres en fonction des dimensionnements de l'ouvrage (largeur et altitude du brise lame pour réduire la houle ainsi que profondeur de mise en place).

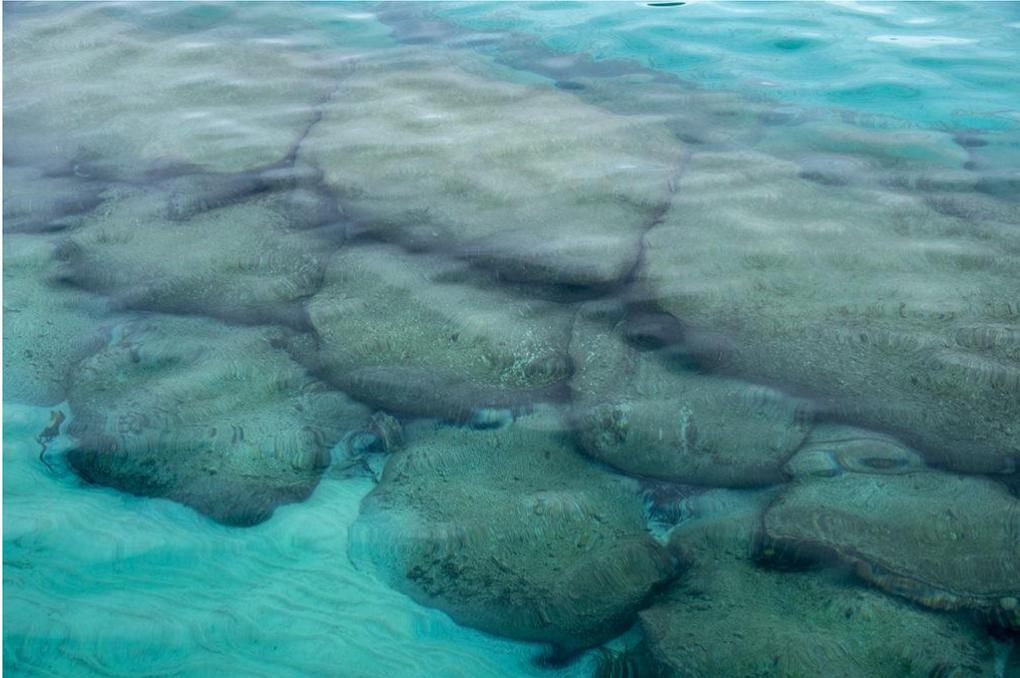
*Figure 89 : Exemple – Photographie d'un brise lame composé de sacs en géotextiles sur la plage de la Cavalière – Mairie du Lavandou*

Ce type de brise lame se compose de plusieurs sacs (de capacité 6 à 8 tonnes) en géotextiles/géosynthétiques, remplis de sable mis côte à côte et empilés les uns sur les autres de manière à construire une digue sous-marine correspondant au dimensionnement (Figure 89).

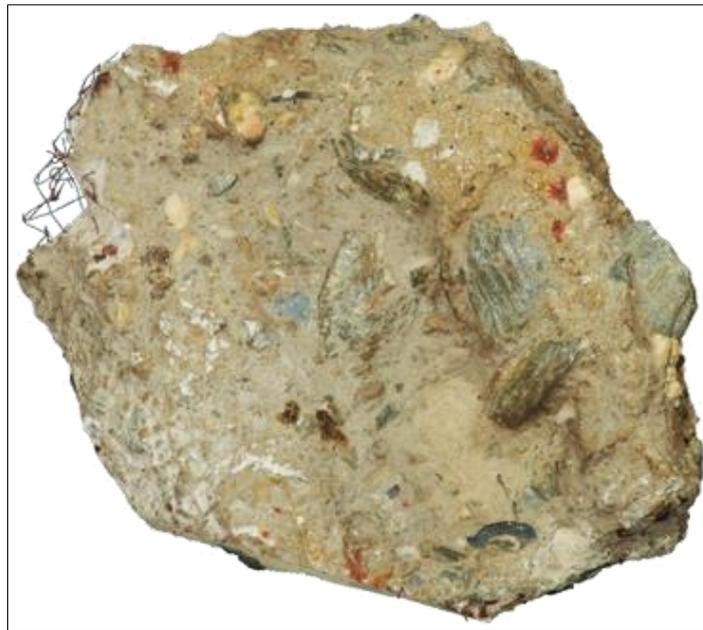
Figure 90 : Agrégat formé à partir du processus Géocorail – GEOCORAIL

Le Géocorail® peut être installé sur tous types de supports et de brise-lames : gabions, structures tubulaires en géotextiles/géosynthétiques (Figure 90) et produit un agrégat (Figure 91) depuis les éléments naturellement présents dans l'eau de mer.

Le processus de formation de cet agrégat rocheux utilise l'électrolyse qui conduit naturellement à la formation d'un dépôt calco-magnésien. En effet, la circulation d'un courant électrique basse tension (soit par alimentation extérieure soit par un système de pile immergée) entre une anode et le support cathodique installé sur le géotube. C'est grâce à ce courant basse tension qu'il se forme ce conglomérat, autour du support cathodique, captant les sédiments, sables et graviers transportés par les courants marins (Figure 91).

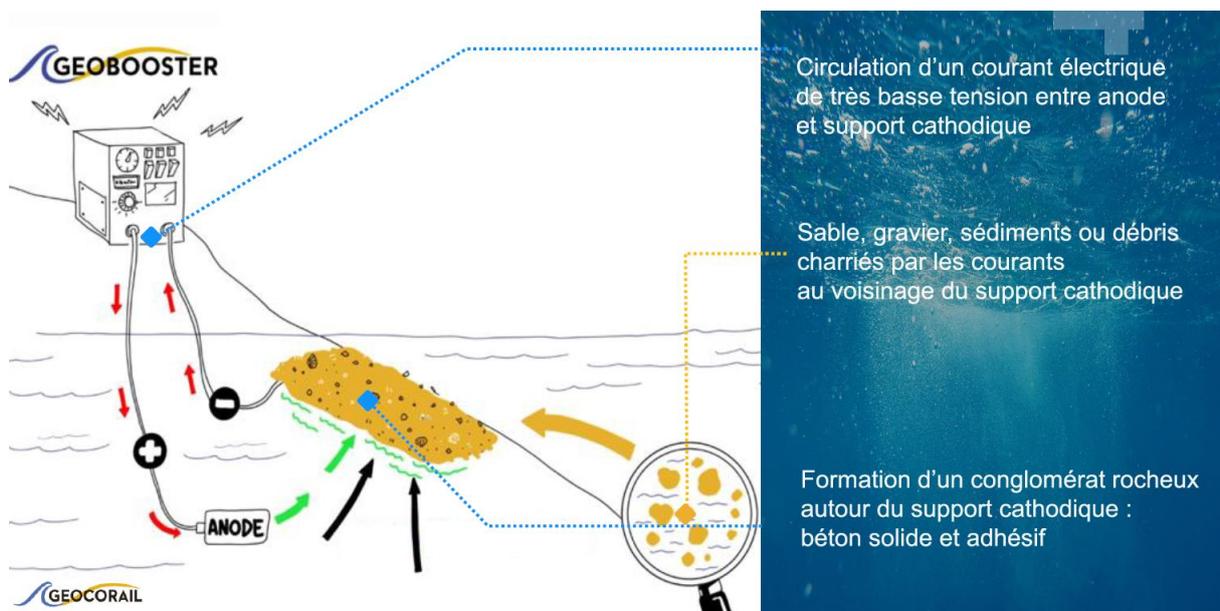
Figure 91 : Processus de formation du Géocorail – GEOCORAIL

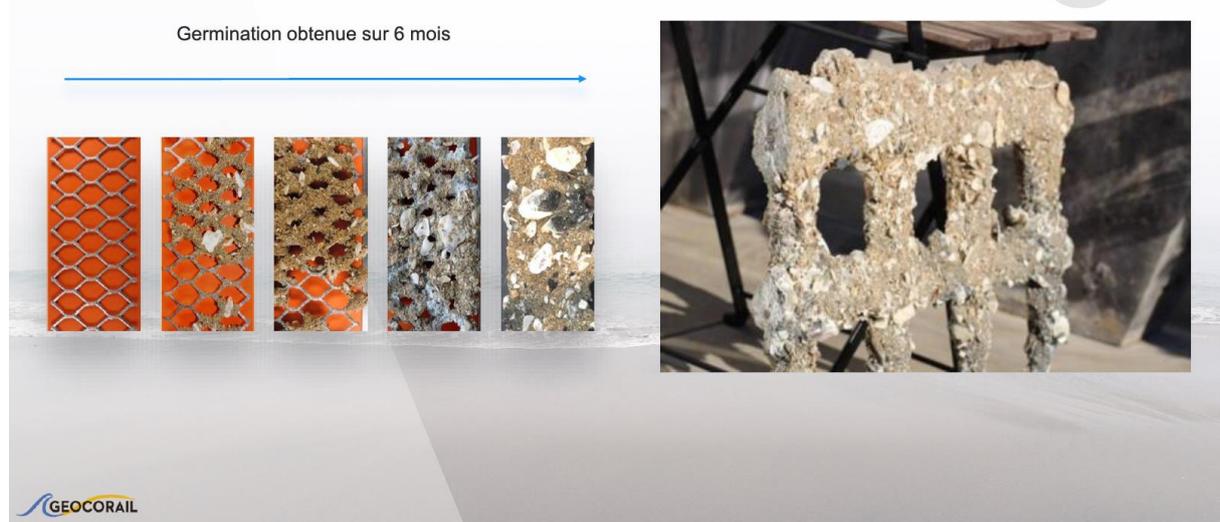
Pour réaliser cette formation de conglomérats, il est installé, sur la surface de la structure, un support cathodique, de type grillage, (Figure 92). C'est autour de ce support qu'au bout de quelques mois, une structure solide commencera à se former. Une solidification complète (épaisseur satisfaisante) de la structure prends plusieurs mois à se concevoir.

*Figure 92 : Germination du Géocorail® – GEOCORAIL®*

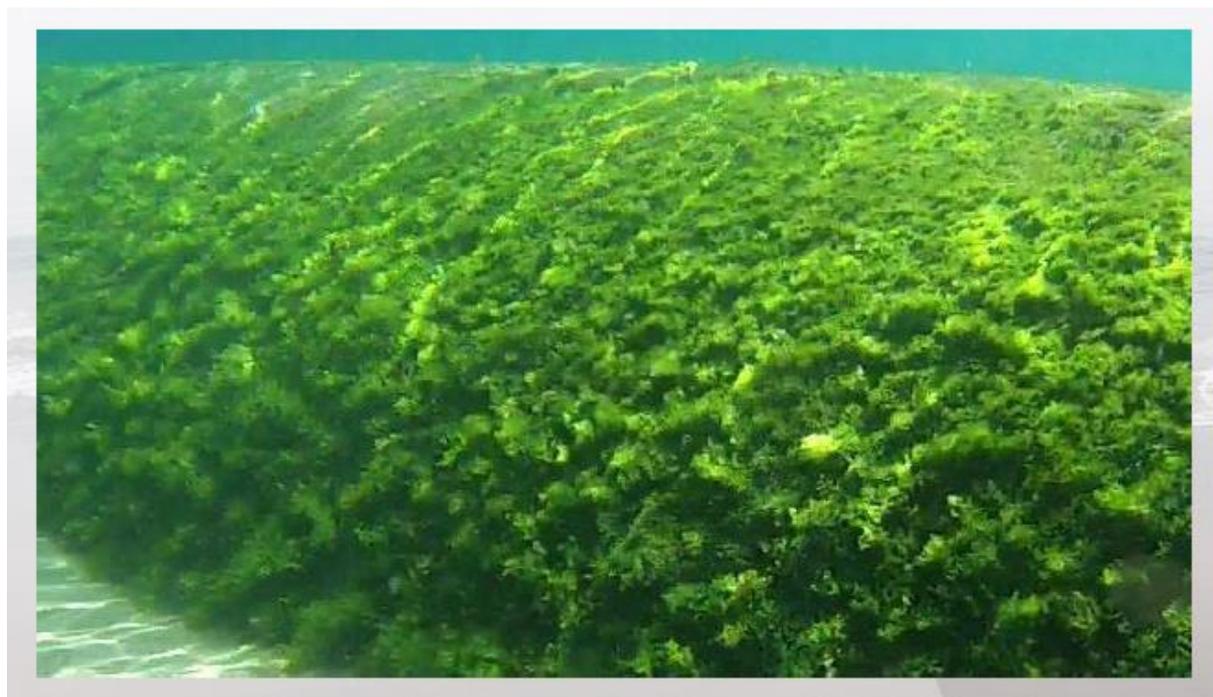
Figure 93 : Brise lame en géotextile doté de la technologie Géocorail – GEOCORAIL

Cette solution consiste à créer un ouvrage à l'aide de tubes de géotextiles remplis de sable. Les tubes seront renforcés par le Géocorail®. Le Géocorail est un agrégat solide formé à partir des matériaux naturellement présents dans l'eau (sable, pierres, ...) grâce à un phénomène d'électrolyse Cette technique nécessite un apport de sable (qui pourrait venir de la plage centrale ou être issu du dragage du port du Lavandou). Elle utilise toujours un composé plastique mais le dispositif géocorail permet de réduire les dégradations, qui peuvent être polluantes ainsi que les coûts d'entretien. Le Géocorail®, permet de créer un matériau solide à partir des éléments naturellement présents sur site (sable, coquillages, etc.) et peut « reproduire » un habitat de type fonds sableux. Cette option arrive en 2<sup>ème</sup> position avec une note de 65.067/100.

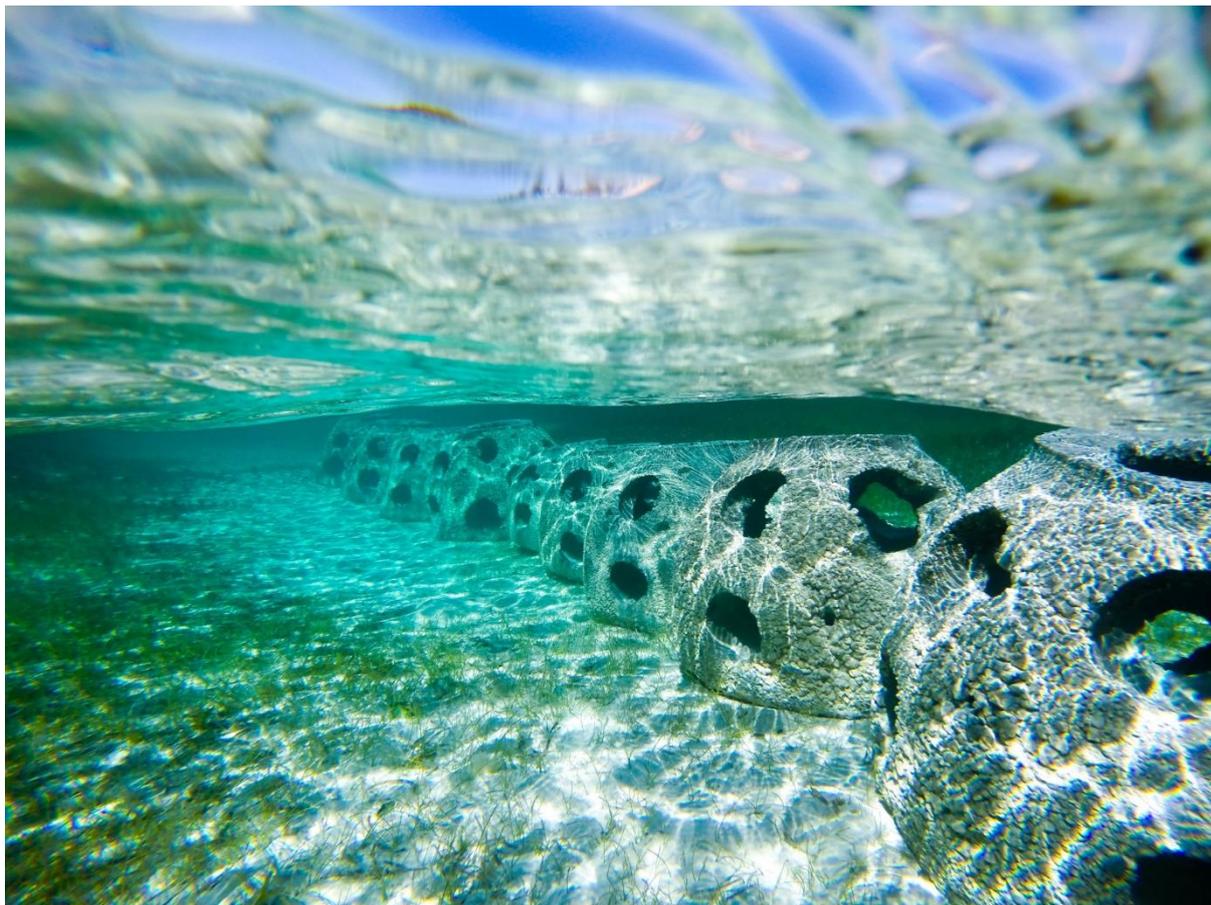
*Figure 94 : Exemple – Récifs artificiels – Reef Balls®*

Il s'agit d'éléments en béton préfabriqués disposant de plusieurs cavités facilitant l'adaptation de la faune et de la flore marine sur ces structures. Ces structures innovantes développées par SEABOOST ou du type Reef Ball® (Figure 94 et Figure 95) ou équivalent ont une emprise au sol variable. Cependant, cela nécessite une logistique importante pour la mise en œuvre ainsi qu'un suivi de la morphologie et de la biodiversité est nécessaire. Un dimensionnement spécifique de ces ouvrages est nécessaire pour répondre aux objectifs attendus.

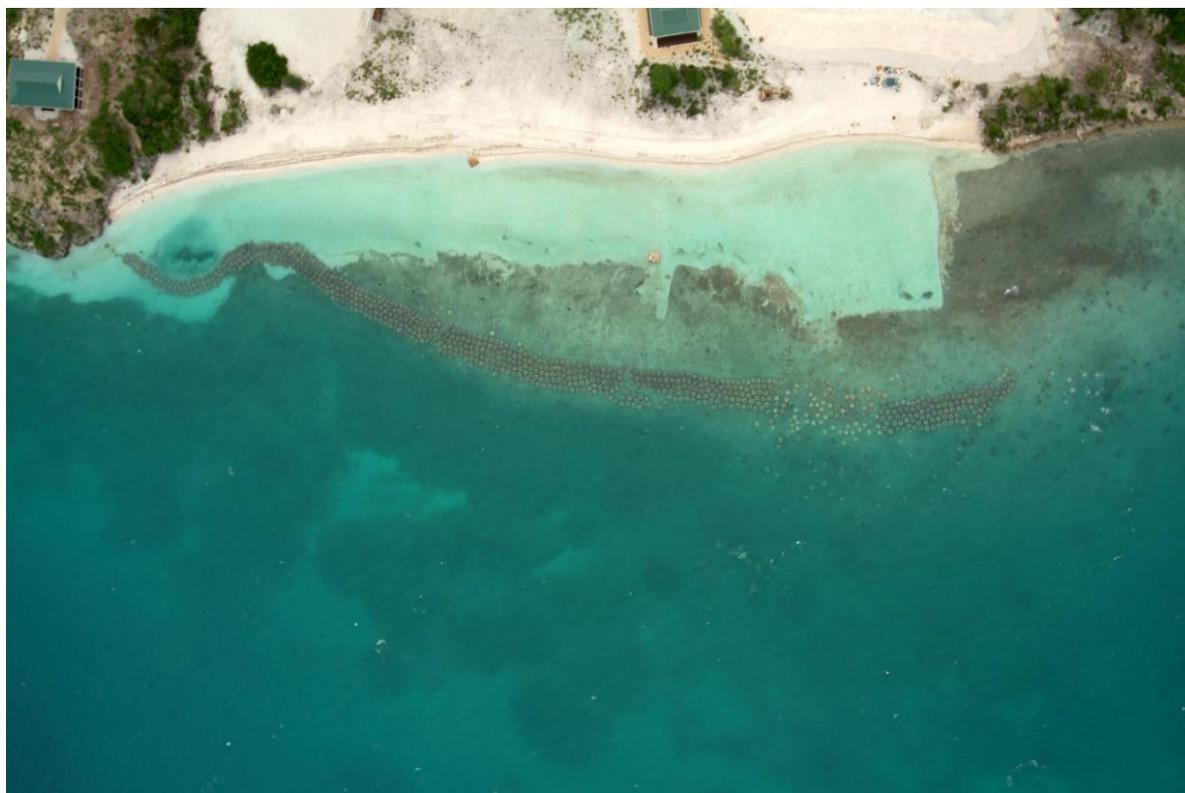
*Figure 95 : Exemple – Brise lame composé de récifs artificiels – Reef Balls®*
