COVIVIO

Assistance à maîtrise d'ouvrage : Étude de flux et de mobilité –
Avenue de Brancolar - Nice

Étude flux et mobilité

Projet CVJ111

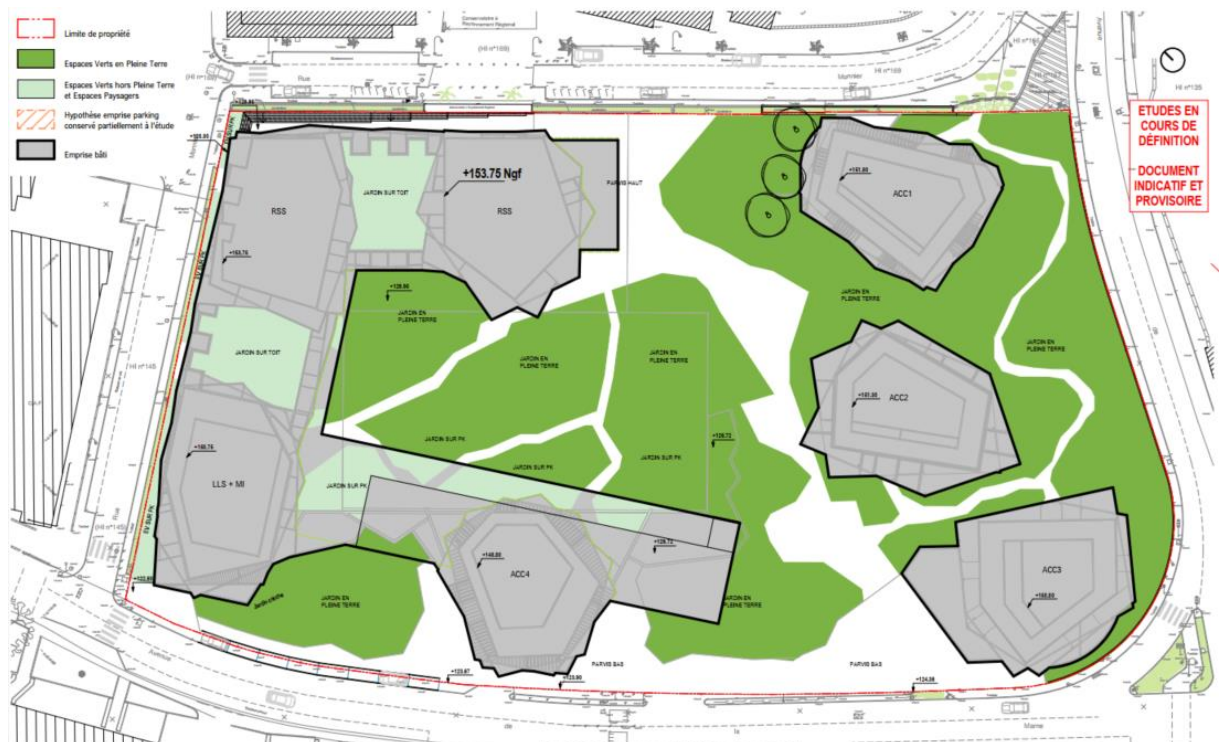
Figure 1. Présentation du projet (source : COVIVIO)

COVIVIO est propriétaire d'un site localisé au 125 avenue Brancolar à Nice. Il s'agit aujourd'hui d'un site tertiaire de 14 657 m². Ce site va faire prochainement l'objet d'une requalification avec la mise en place d'un nouveau quartier. À terme, jusqu'à 173 logements, 800 m² de commerces dont 1 crèche, 1 local associatif et une résidence pour seniors de 113 logements, devraient être localisés sur ce site.

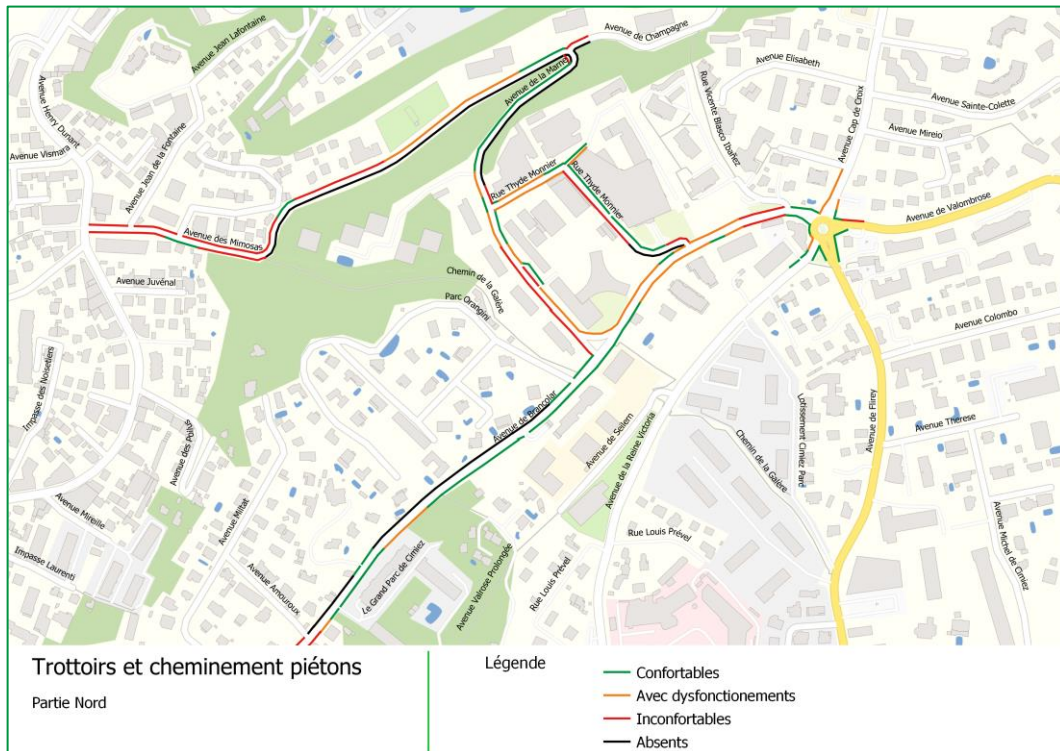
Figure 5. Analyse des trottoirs partie nord

Au niveau de l'avenue de Brancolar nord-est, il n'y a pas de trottoir sur une partie conséquente du côté Ouest. Sinon l'accessibilité est correcte voir confortable sur le reste de l'avenue jusqu'au terrain du projet avant de se dégrader légèrement jusqu'à la lace Commandant Gérôme.

Autour du terrain du projet, l'accessibilité est dans l'ensemble plutôt mauvaise, avec des trottoirs étroits par endroit, des revêtements détériorés à d'autres endroits.

Au niveau de l'avenue de la Marne, l'accessibilité est bonne au début de la descente quand on vient du projet, même si elle n'apparaît que d'un seul côté.

Cependant, elle se dégrade à partir du croisement avec l'Av de Champagne jusqu'à l'avenue des mimosas compris.

L'accessibilité et les continuités piétonnes sont donc à revoir sur la partie nord du secteur, en particulier si la volonté est de développer les modes actifs.

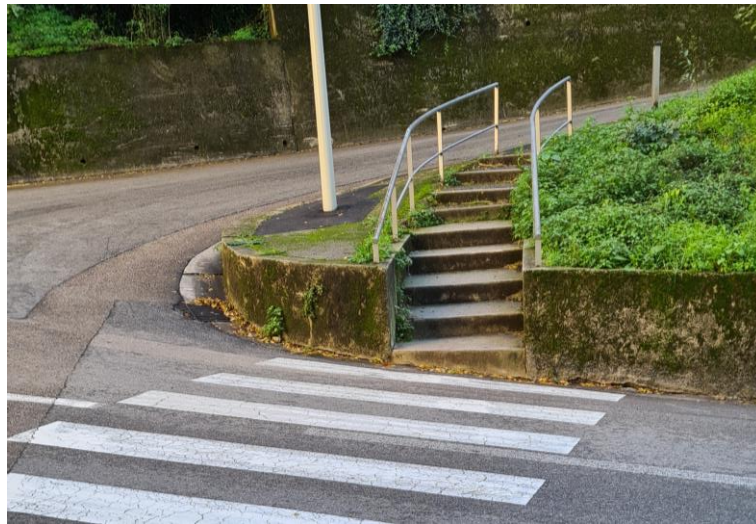
À noter qu'il y a une discontinuité très problématique pour les PMR au niveau de ce même croisement, comme visible sur la photographie ci-dessous.

Figure 6. Vue sur la discontinuité PMR Av de la Marne

Il est impossible pour une personne PMR de rejoindre le trottoir situé en haut de l'escalier afin de rejoindre la zone du projet.

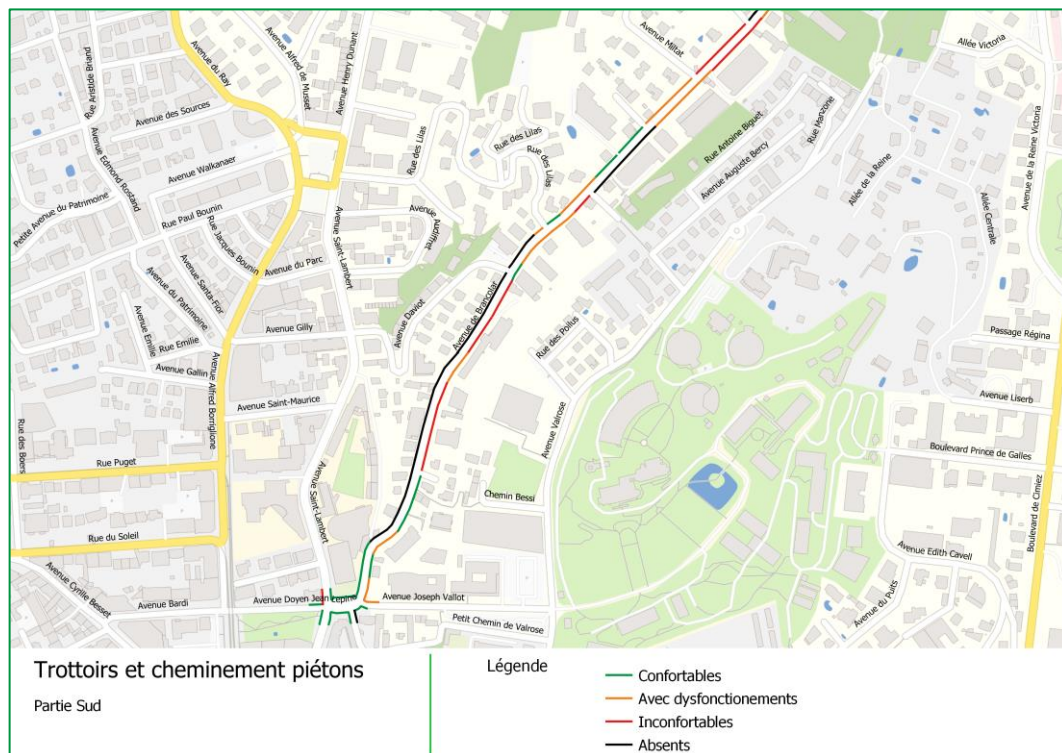
Figure 7. Analyse des trottoirs partie sud

Au niveau de l'avenue de Brancolar, il est possible de constater qu'il n'y a pas de trottoir sur une partie conséquente du côté Ouest.

Globalement l'accessibilité est mauvaise sur cette avenue, les trottoirs sont souvent étroits, en mauvais état, des discontinuités pas toujours signalées sont présentes.

L'accessibilité au niveau du carrefour à feux Lambert/Lépine/Brancolar est bien meilleure dans son ensemble avec des aménagements plus récents et qualitatifs.

De même que pour la partie Nord, l'accessibilité et les continuités piétonnes sont donc à revoir sur la partie sud du secteur d'étude si la volonté est de développer les modes actifs.

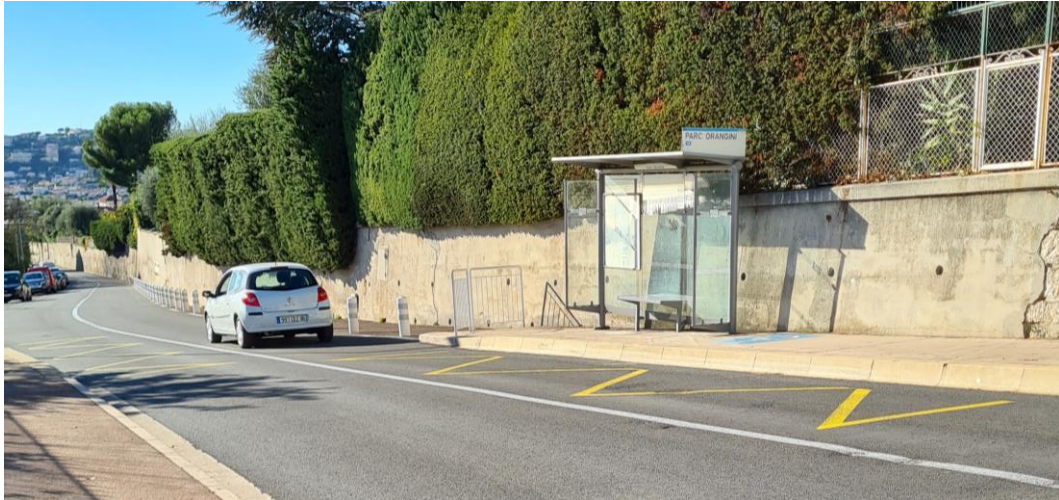
Figure 8. : Fin du trottoir au niveau d'un arrêt de bus avenue de Brancolar

Comme pour la descente de l'avenue de la Marne, l'avenue de Brancolar a un trottoir que d'un seul côté de la chaussée en début de descente vers le centre-ville, à partir de l'arrêt de bus Parc Orangini en direction Sud-Ouest. Des barrières matérialisent la fin du trottoir.

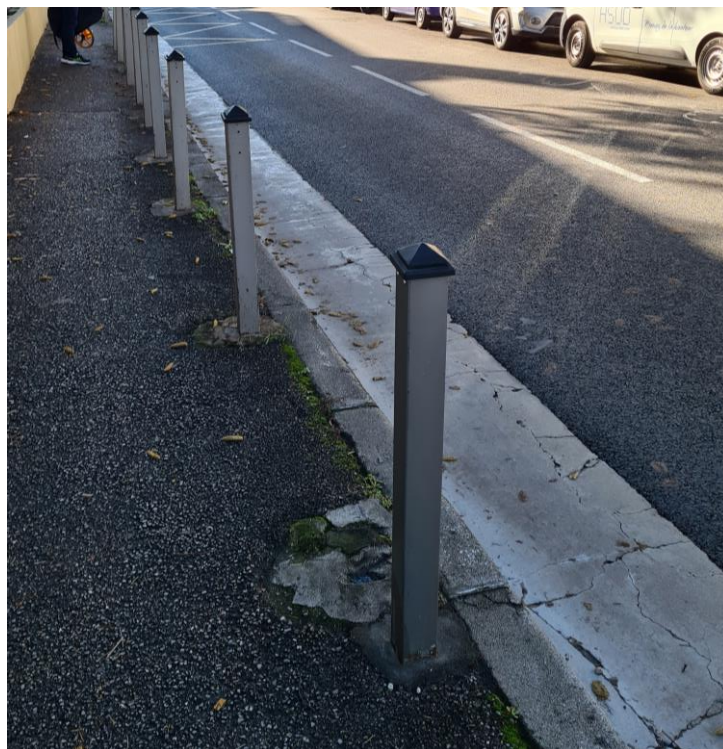
Figure 9.: Vue sur un des trottoirs très étroit de l'Av de Brancolar (tronçon central)

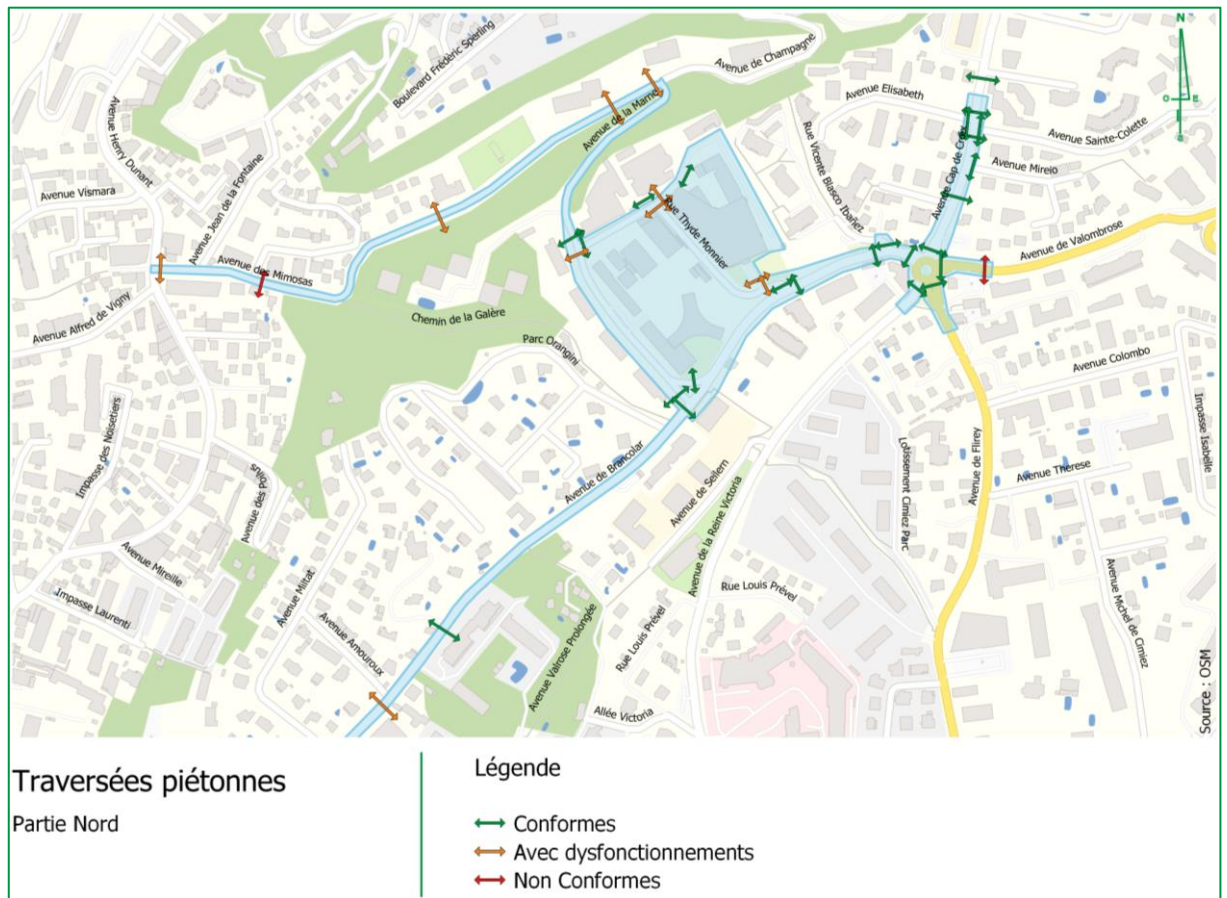
Figure 10. : Traversées piétonnes partie nord

Sur la partie Nord 24 traversées sur 36 sont conformes et respectent les normes PMR en vigueur. Cela représente 2/3 des traversées existantes sur ce secteur.

Il y a 10 traversées qui présentent un dysfonctionnement :

- Manque d'une bande podotactile ;
- Marquage en mauvais état ;
- Abaissé de trottoir partiel, mais restant suffisant pour le bon fonctionnement ;
- Du mobilier sur le trottoir gênant la traversée ;
- Potelets non présents ou non PMR.

Enfin, 2 traversées sont non conformes avec notamment :

- Pas d'abaissé de trottoir ;
- Pas de bande podotactile ;
- Potelet du trottoir sud non PMR (trop bas) ;
- Revêtement des trottoirs en mauvais état.

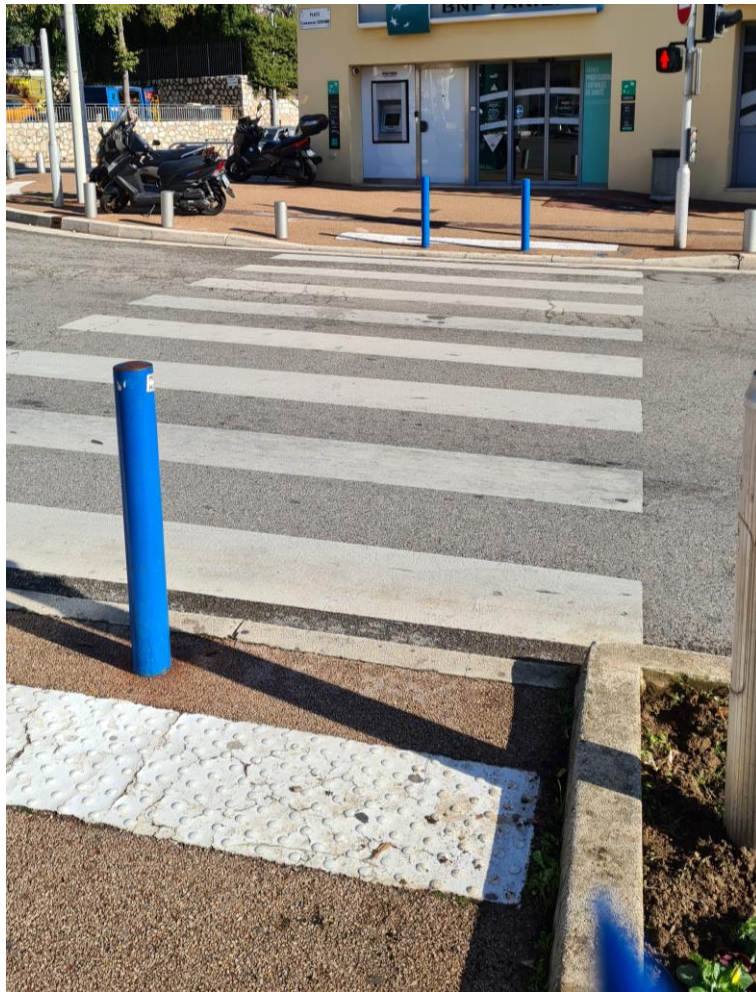
Figure 11. : Vue sur la traversée piétonne conforme de la branche Flirey, place Commandant Gérôme

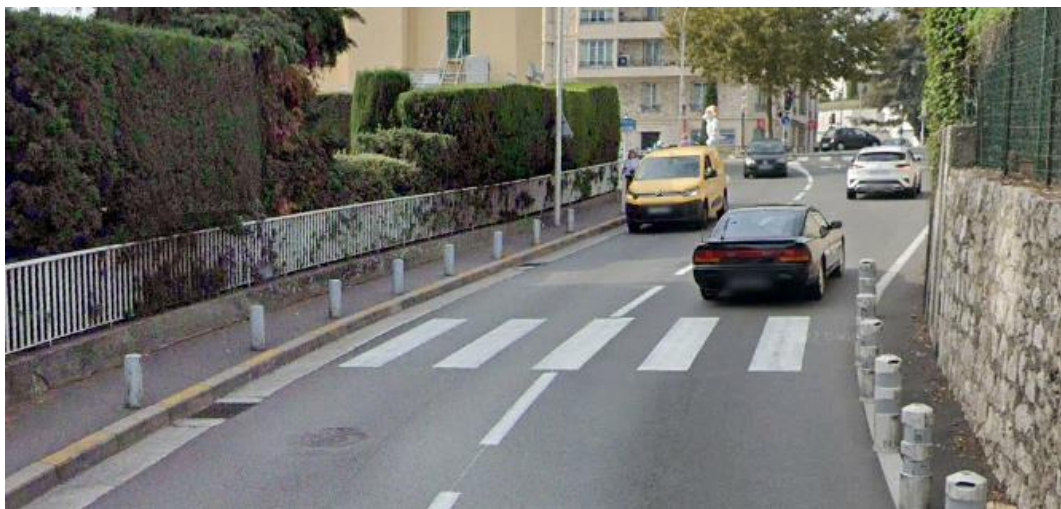
Figure 12. : Vue sur la traversée piétonne non conforme avenue de Valombrose

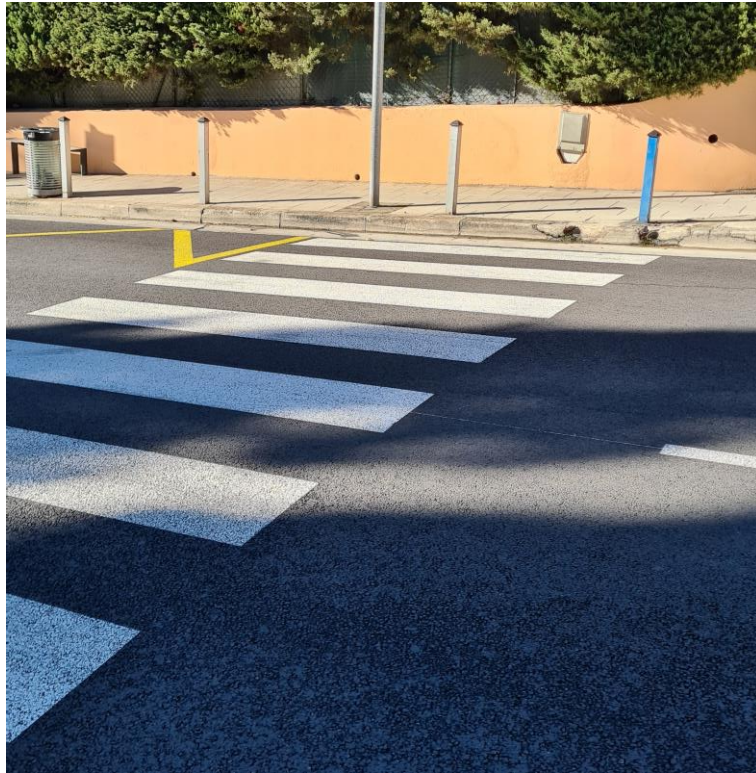
Figure 14. : Vue sur une traversée piétonne non conforme Av de Brancolar

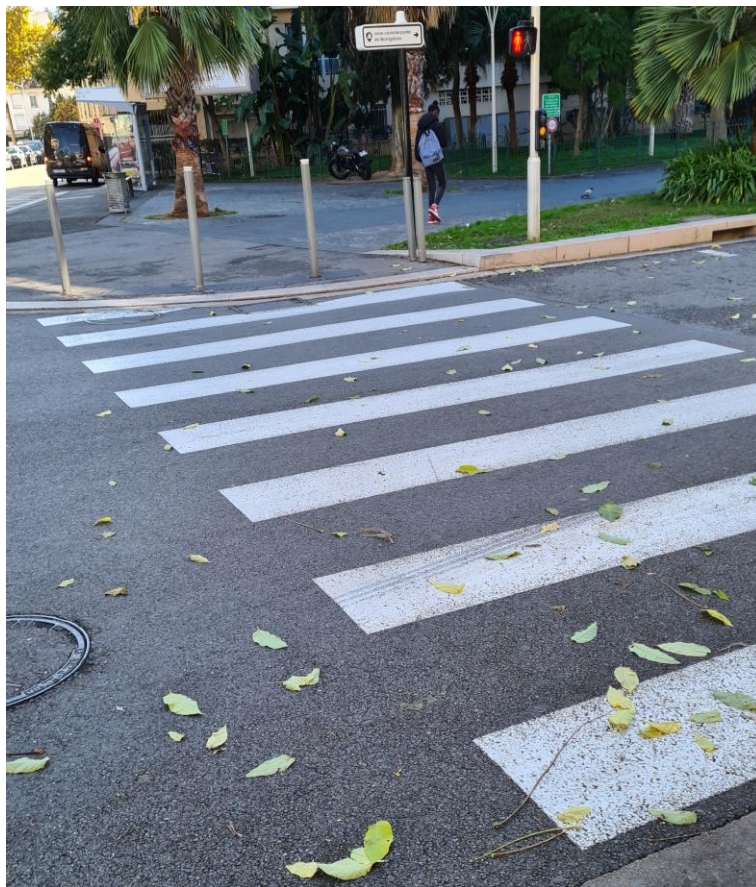
Figure 15. : Vue sur la traversée piétonne conforme du carrefour à feux Av Lépine

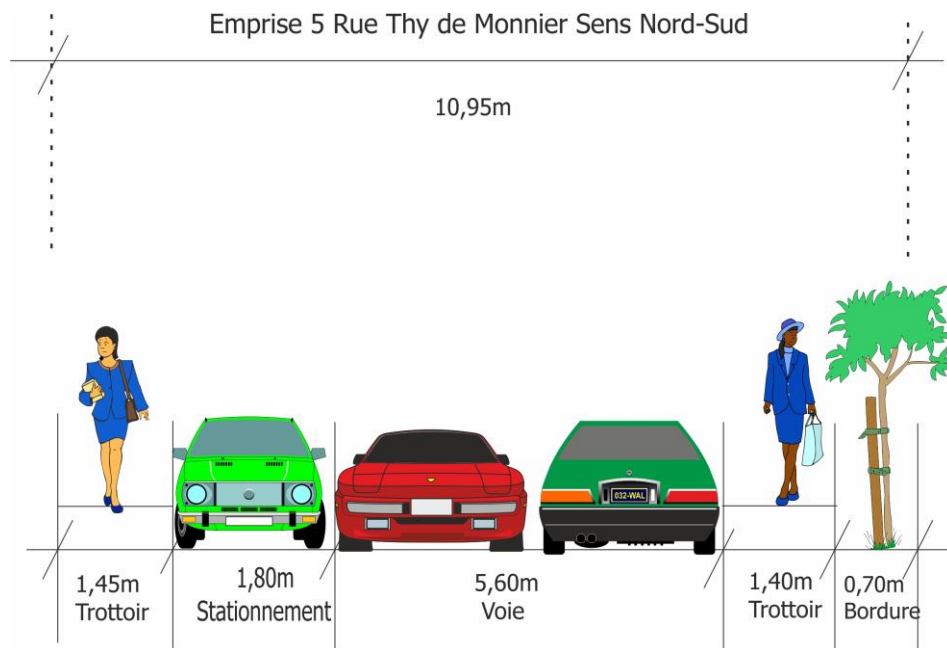
2.3.2.5. Rue Monnier NO

- Trottoirs tout juste $\geq 1,4\text{m}$: conformes, mais non confortables ;
- Voie double sens à $5,6\text{m}$: Pas de bus et très peu de PL.

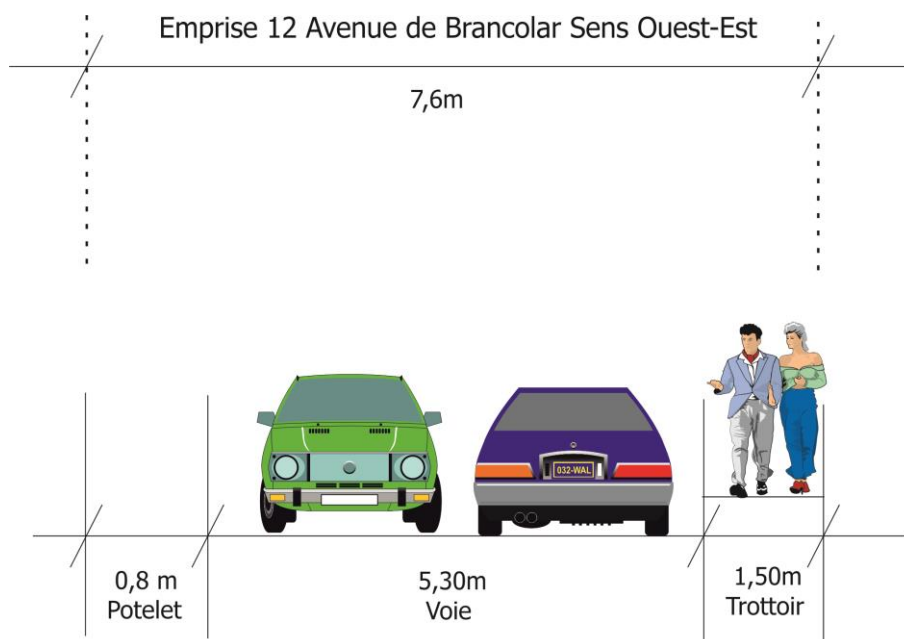
2.3.2.12. Avenue de Brancolar/Avenue Amoureux

- Pas de trottoir côté ouest.
- Trottoir Est conforme (>1,4m), mais non confortable (<1,8m).
- Voie double sens à 5,5m : croisement entre bus/PL difficile (2x3,25m recommandés).

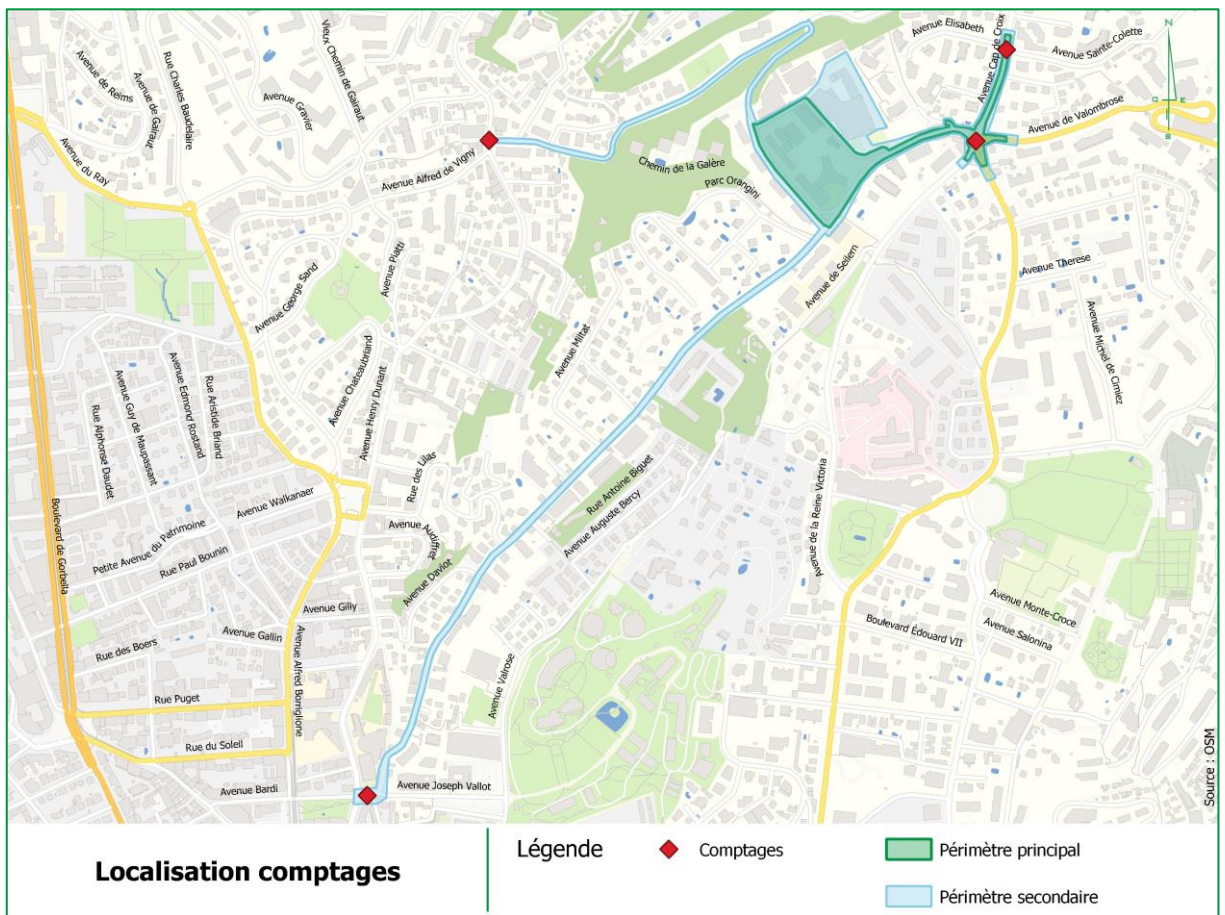
Figure 17. : Localisation des comptages

Dans la méthode de calcul utilisée ici, un poids lourd (PL) ou un bus (TC) compte pour 2 uvp, un véhicule léger (VL) pour 1 uvp et un 2 roues pour 0,5 uvp.

Lors des comptages l'heure de pointe du matin est définie de 8h à 9h, celle du soir de 17h à 18h.

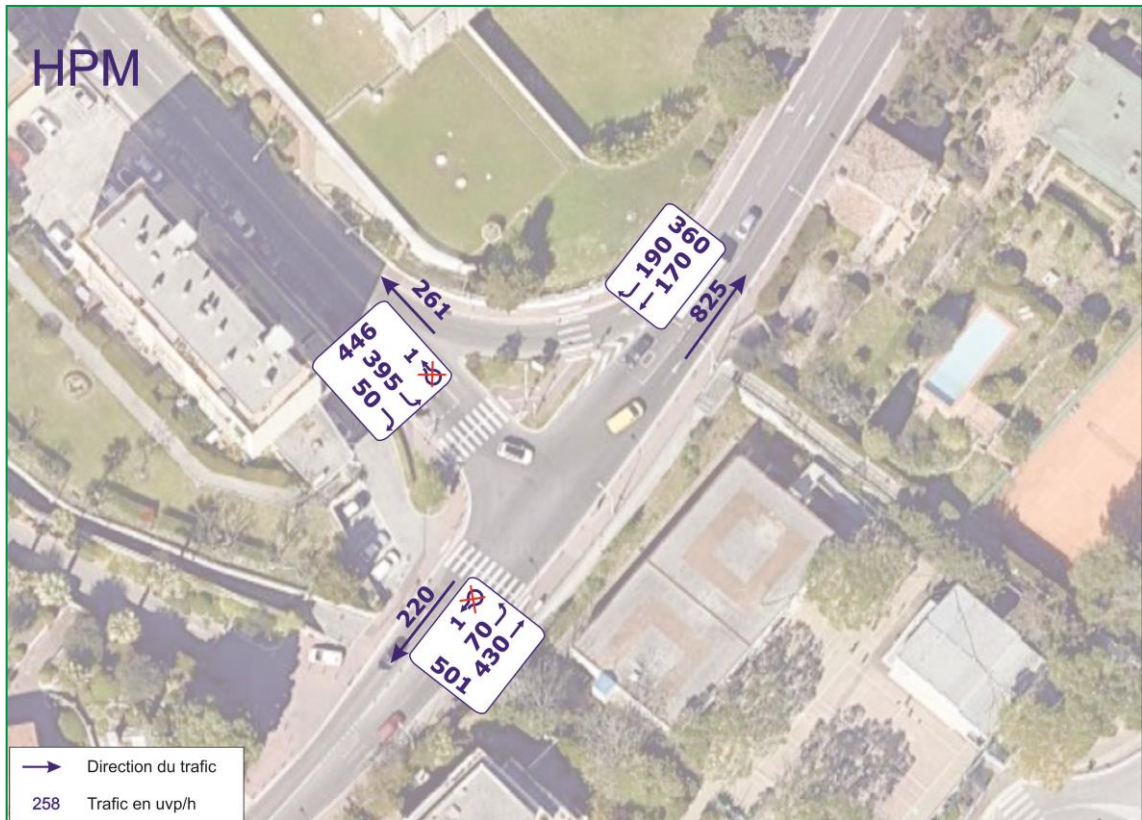
Figure 19. : Trafic directionnel HPM La Marne/Brancolar

Le flux le plus important se situe sur l'avenue de Brancolar Nord-Est avec 825 uvp/h estimés. Concernant l'avenue de la Marne, le flux arrivant dans le carrefour est d'environ 446 uvp/h et de 261 uvp/h en sens sortant depuis le carrefour.

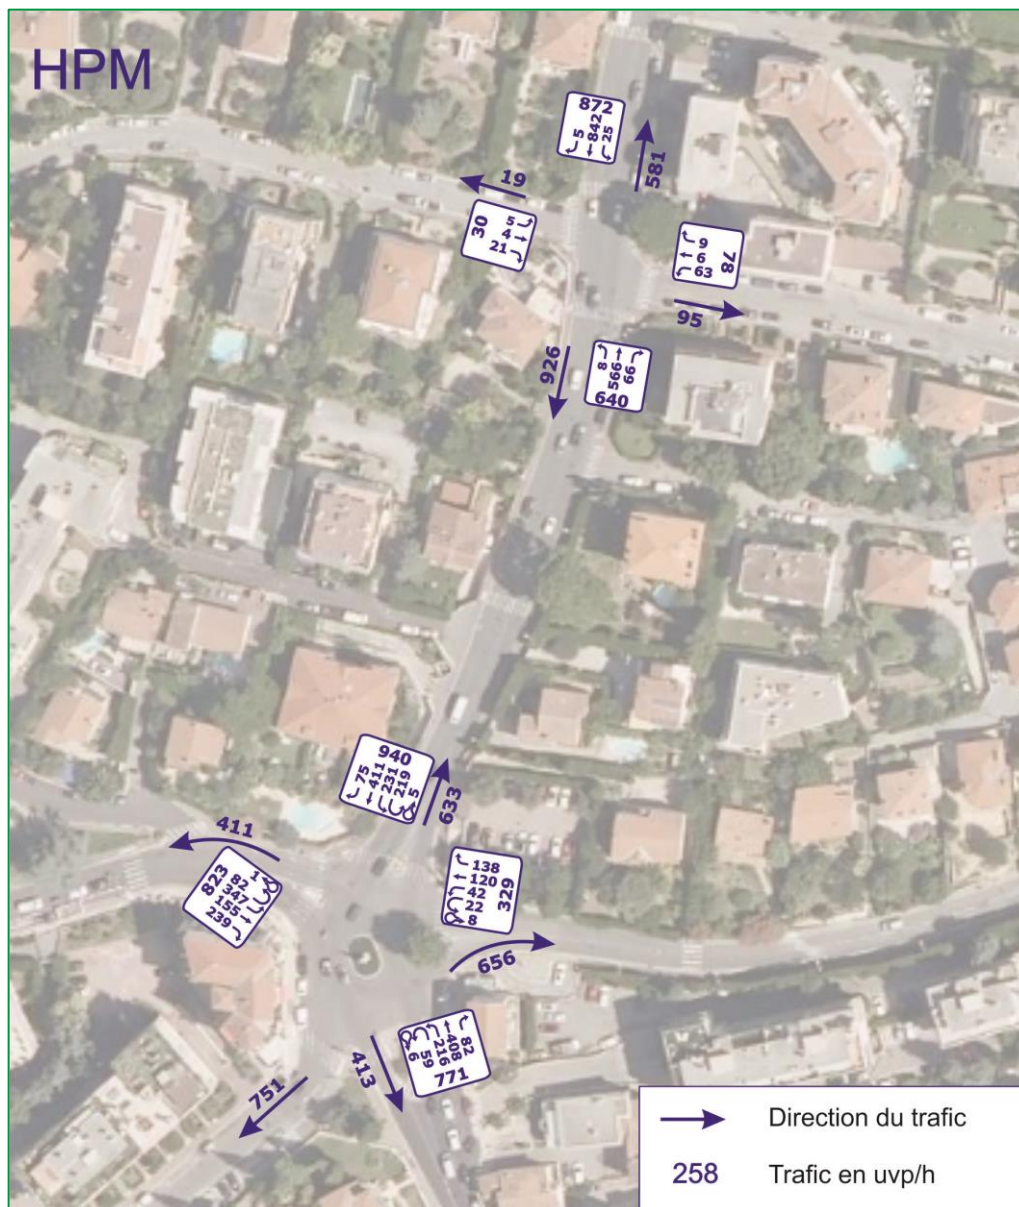
Figure 20. : Trafic directionnel HPM Place Commandant Gérôme et Cap-de-Croix/Elisabeth

Les flux les plus importants sont sur l'avenue Cap-de-Croix avec au total près de 1600 uvp/h dont 940 uvp/h depuis le Nord. Les autres axes autour du carrefour sont également chargés.

Au niveau de l'avenue de Brancolar, 823 uvp/h arrivent de la partie sud la zone du projet et 411 uvp/h y vont.

Les charges de trafic restent acceptables par rapport à la capacité théorique maximale d'une voie de circulation (1800 uvp/h), même pour les flux les plus importants.

Cependant, comme visible dans la partie analyse des carrefours à feux, ces flux importants couplés à un fonctionnement de carrefour non optimisé viennent le contraindre très fortement en termes de capacité.

Il y a 7 poids lourds recensés en HPM et 30 bus, soit à peine plus d'1% du trafic total.

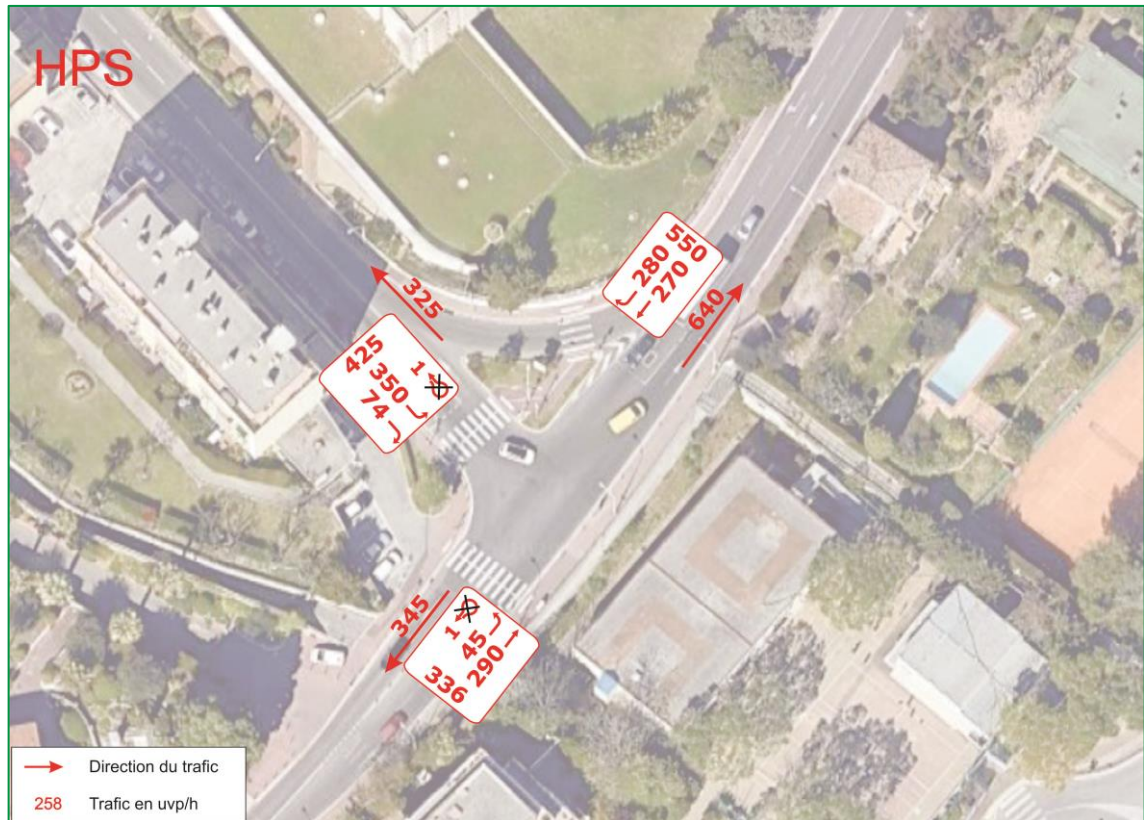
Comme en HPM, le flux le plus important se situe sur l'avenue de Brancolar Nord-Est avec 640 uvp/h estimés.

Concernant l'avenue de la Marne, le flux arrivant dans le carrefour est d'environ 425 uvp/h et de 325 uvp/h en sens sortant depuis le carrefour.

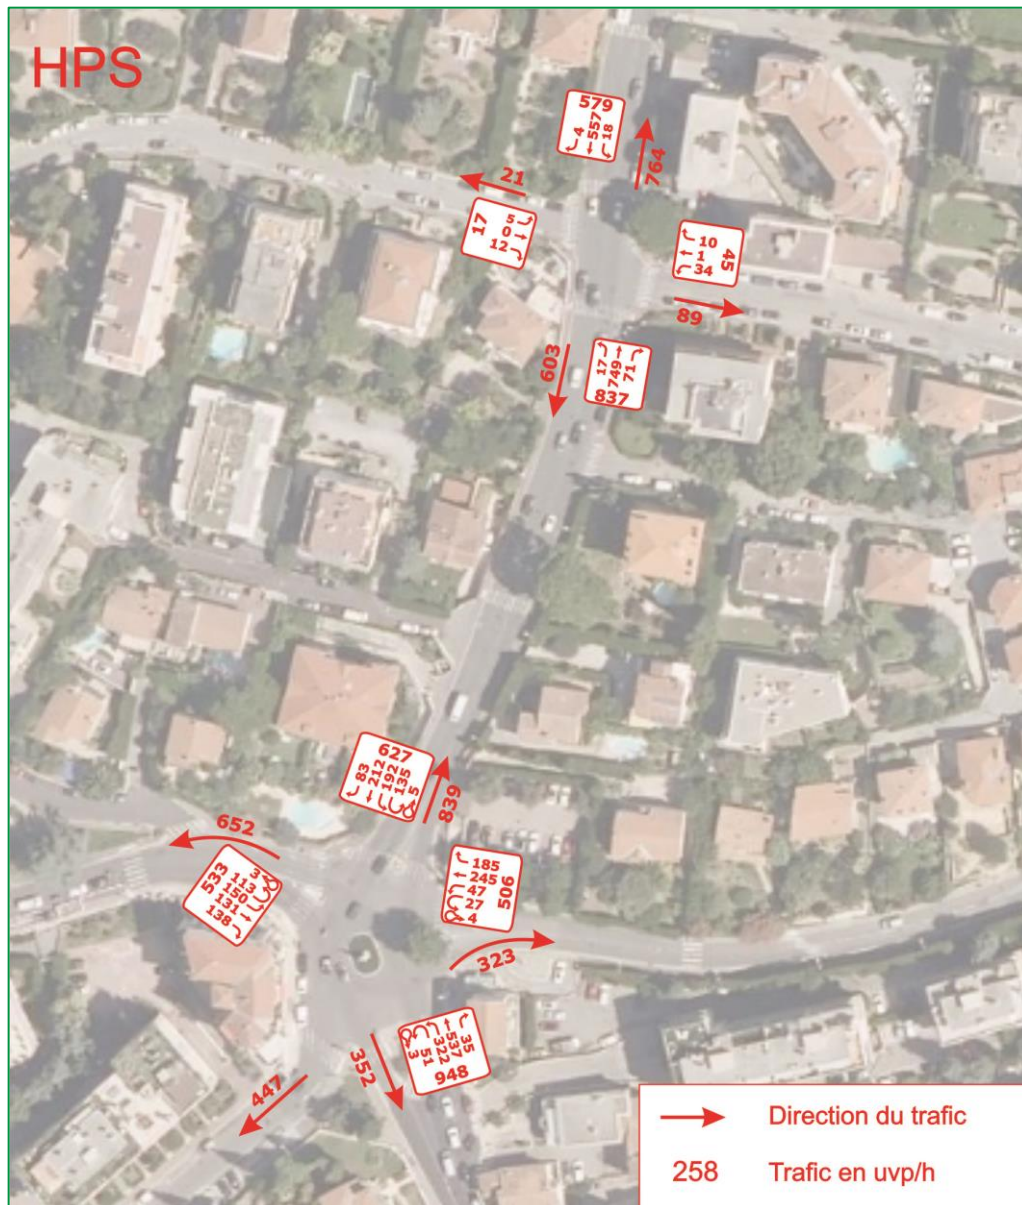
Figure 24. :Trafic directionnel HPM Place Commandant Gérôme et Cap-de-Croix/Elisabeth

Comme en HPM, les flux les plus importants sont sur l'avenue Cap-de-Croix avec au total près de 1460 uvp/h dont 839 en direction Nord.

Tous les autres axes autour du carrefour sont également chargés. À noter que les flux sont inversés sur l'av Cap-de-croix, il y a un mouvement pendulaire.

Au niveau de l'avenue de Brancolar, 533 uvp/h arrivent de la partie sud la zone du projet et 652 uvp/h y vont. Il y a là aussi un mouvement pendulaire, tout comme pour l'avenue Valombrose.

Les charges de trafic restent acceptables par rapport à la capacité théorique maximale d'une voie de circulation (1800 uvp/h), même pour les flux les plus importants.

Cependant, comme visible dans la partie analyse des carrefours à feux, ces flux importants couplés à un fonctionnement de carrefour non optimisé viennent le contraindre très fortement en termes de capacité.

Aucun poids lourd n'a été recensé en HPS, cependant 39 bus l'ont été. Ils représentent cependant à peine plus d'1% du trafic total.

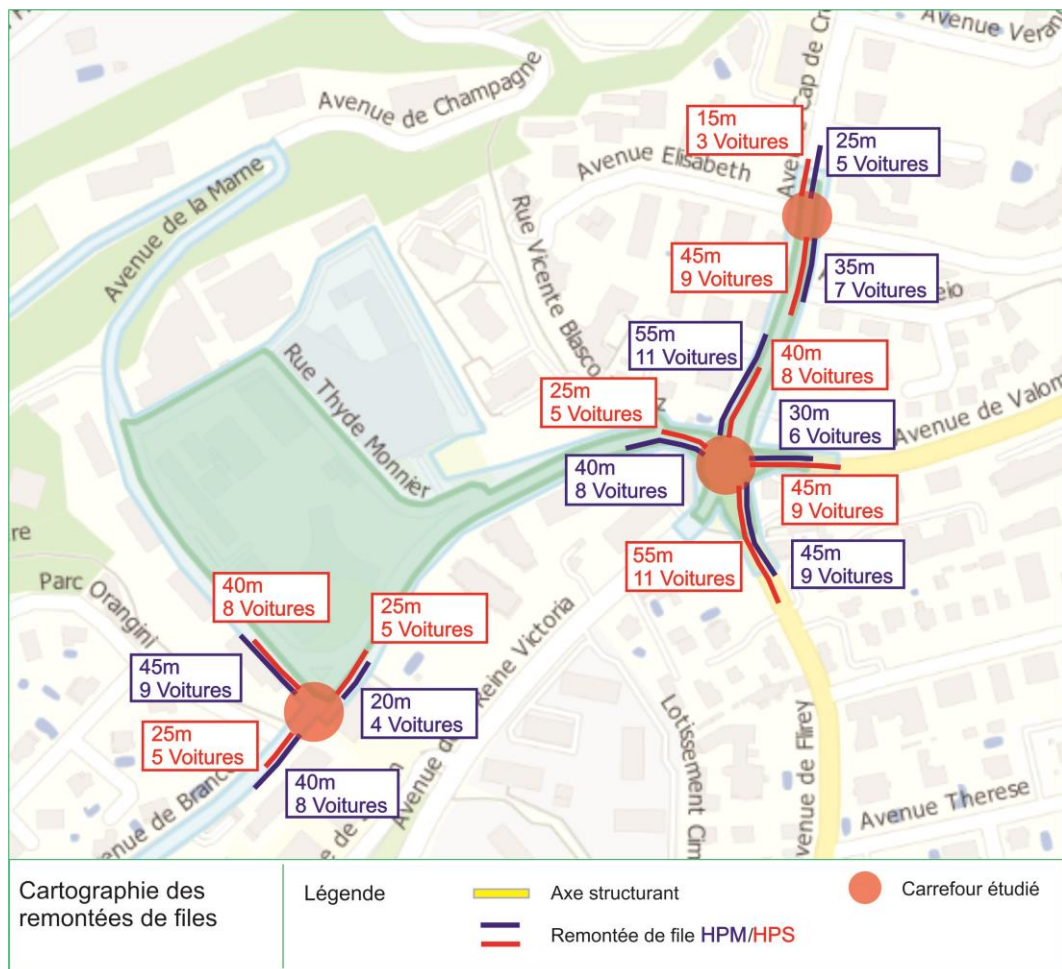
Les cartes ci-dessous concernent les 5 carrefours à feux étudiés précédemment :

Figure 27. Remontées de files autour du projet

Concernant le carrefour La Marne/Brancolar :

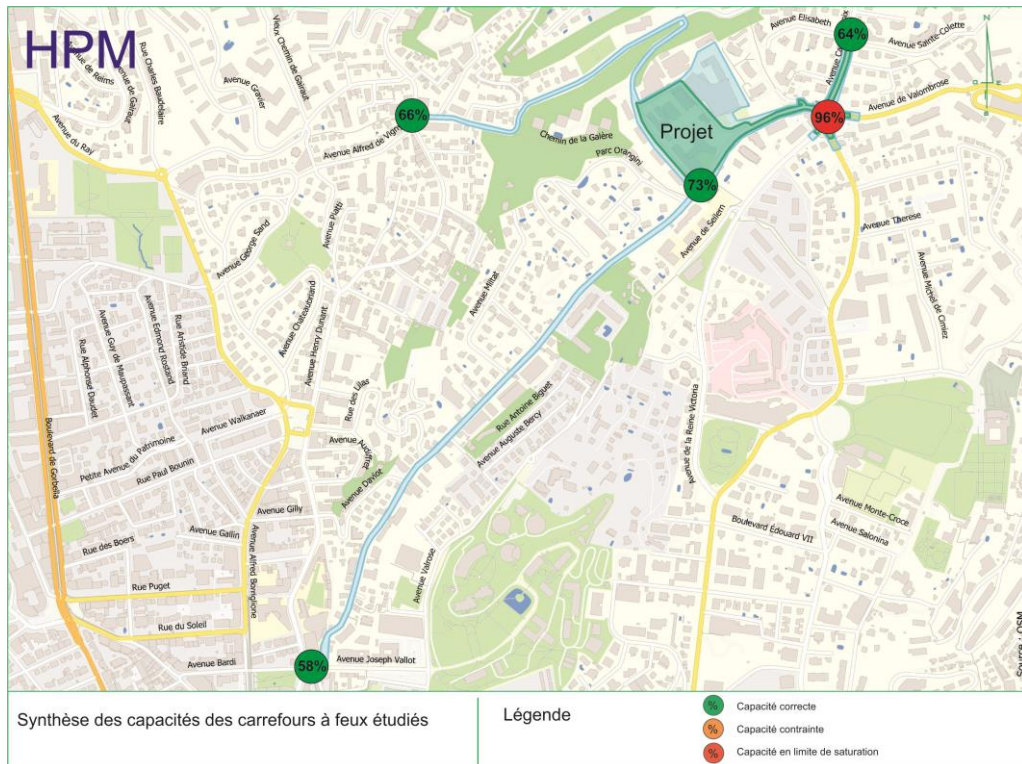
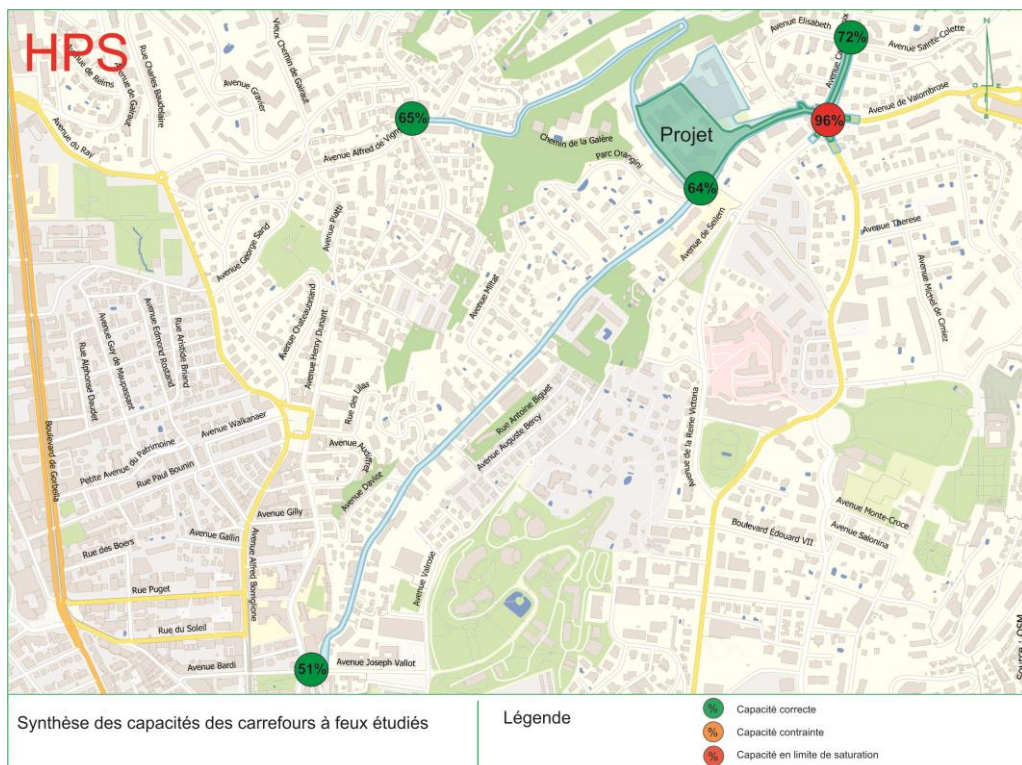
Figure 30. : Capacité des carrefours à feux en HPM

Figure 31. : Capacité des carrefours à feux en HPS

En HPM et en HPS, seul le carrefour de Place Commandant Gérôme a une capacité critique.

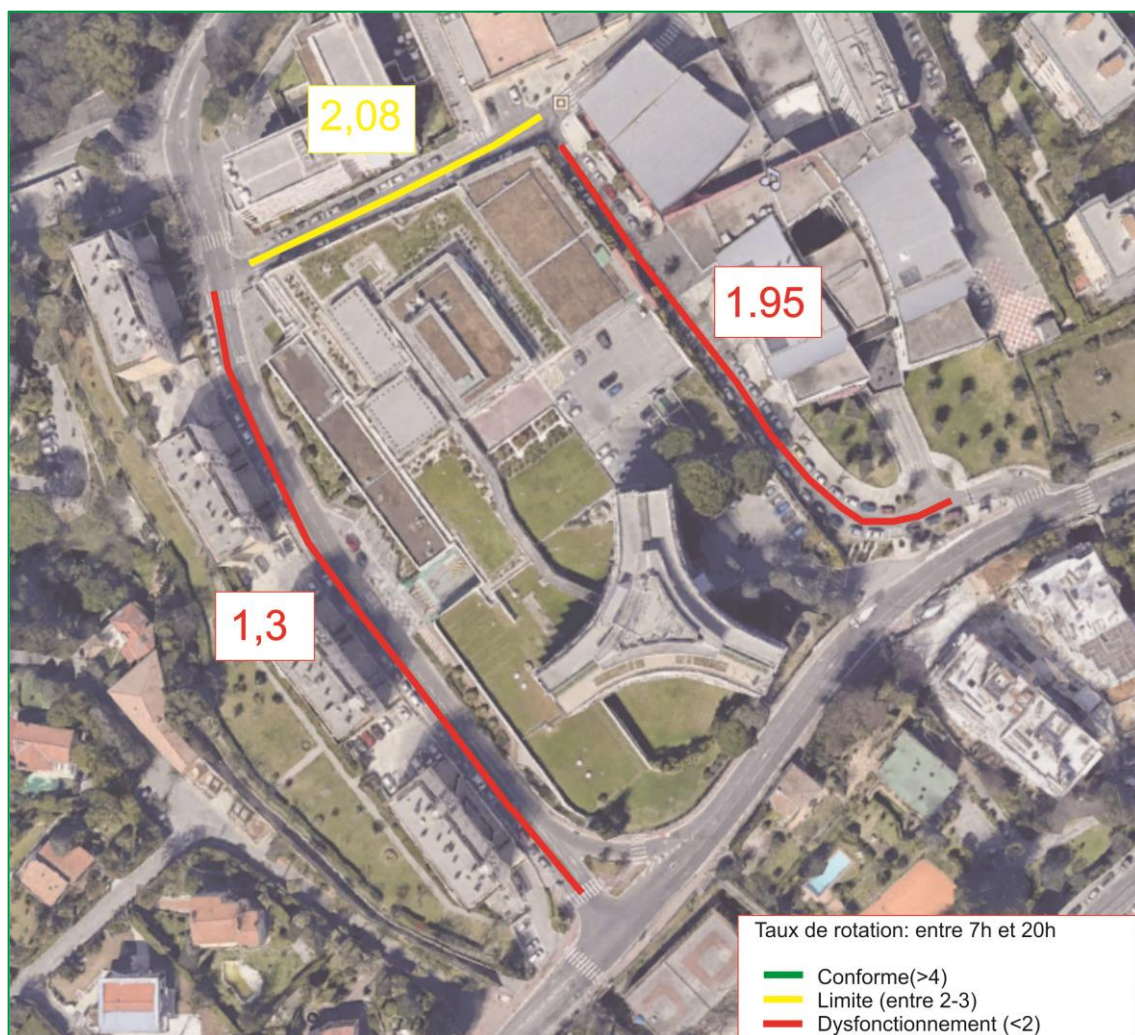
Figure 34. Taux de rotation sur places autorisées par zone

Pour rappel le taux de rotation est le rapport entre le nombre de véhicules relevés en stationnement sur places autorisées, sur une période donnée, et le nombre de places autorisées.
