Compte rendu d'essais de pompage après développement de l'ouvrage Picon 1

**DOMAINE DE MERITON
04100 MONTFURON**

COMPTE RENDU D'ESSAIS DE POMPAGES

TEST DE POMPAGE DANS UN OUVRAGE EXISTANT

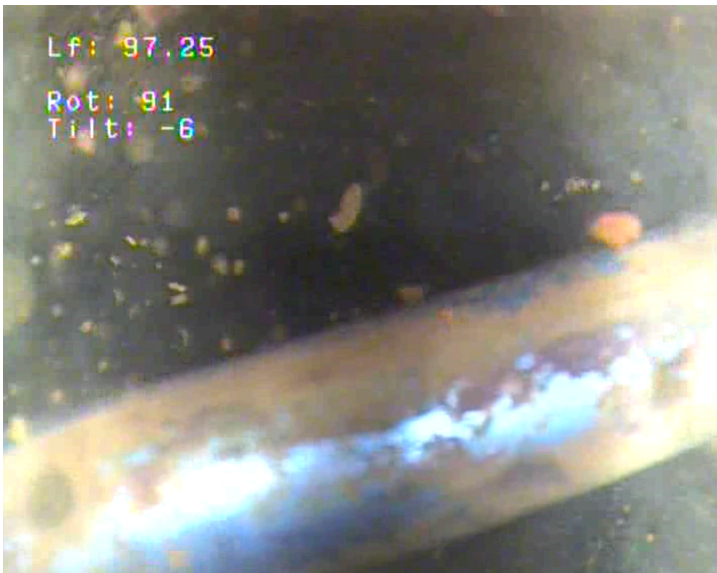
Forage avec beaucoup de dépôt léger tombant au passage de la caméra.
Sur cette image une sonde de contrôle de niveau d'eau va bloquer la caméra, puis
chuter jusqu'à 102,30 mètres en troublant énormément l'eau.
La caméra va à nouveau se bloquer sur une grosse concrétion.

Tubage acier corrodé et sûrement fragile sur certaines zones.
Forage très encrassé sous le niveau d'eau. Dépôt léger pouvant être brossé et évacué
par air-lift, ce qui pourrait permettre au forage de retrouver son débit initial.

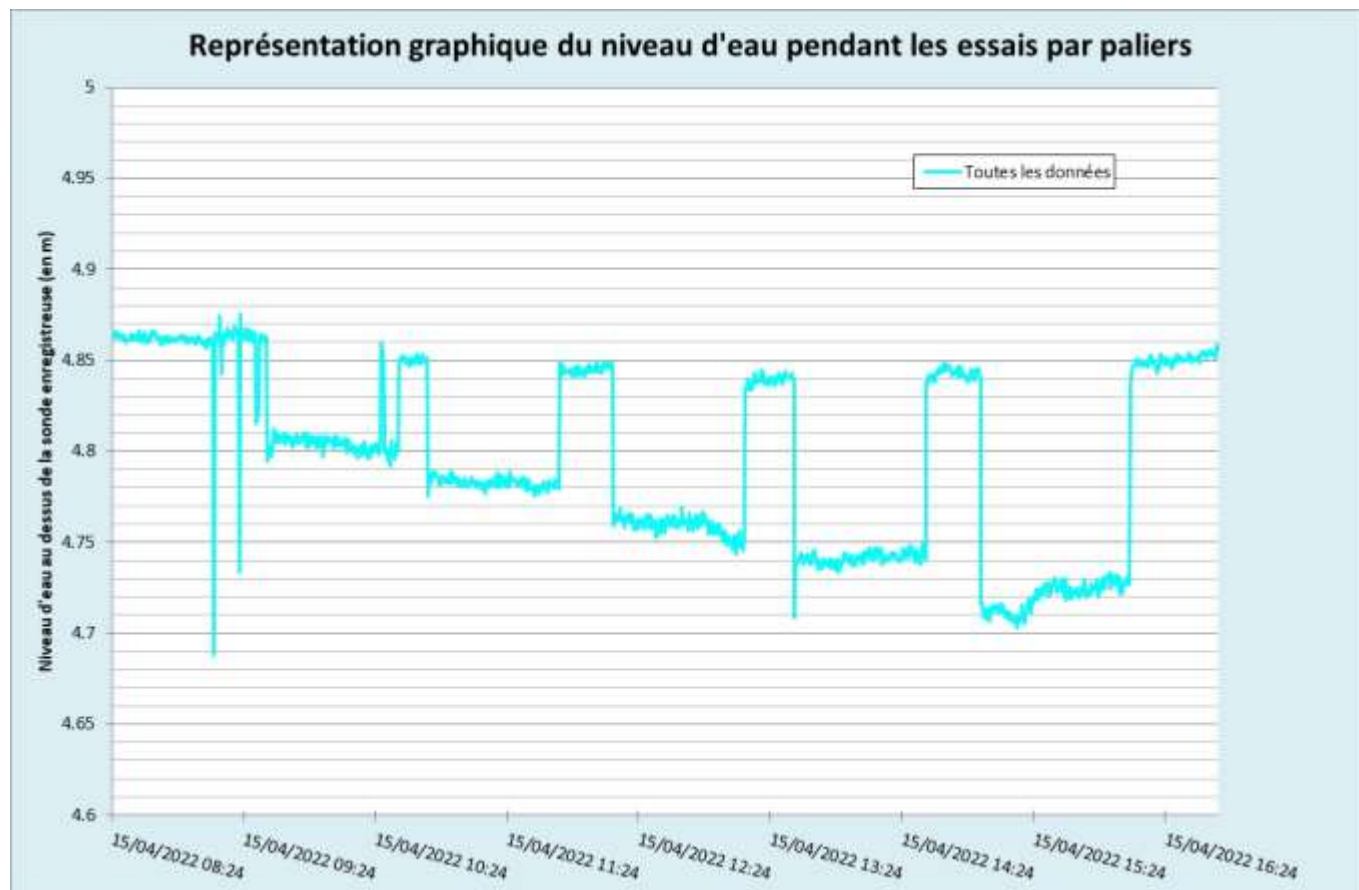
Figure 3 : Niveaux d'eau mesurés pendant les essais par paliers

Chaque opération de pompage a généré un rabattement quasi instantané au lancement de la nappe et un retour à son niveau d'équilibre tout aussi rapide à l'arrêt. Les sondes de niveau ont été programmées pour enregistrer la totalité des essais avec un pas de temps de 30 s entre 2 mesures. Si l'instantanéité peut être remise en question, il demeure que la nappe phréatique est extrêmement réactive.

Les pompages ont engendrés des rabattements de plus de 4 cm, les paliers peuvent donc être considérés valides car dépassant les variations périodiques. Cependant, les fluctuations de la nappe ne se sont pas interrompues pendant la réalisation des essais. Une correction a été appliquée dans l'interprétation afin tenir compte de ce phénomène.

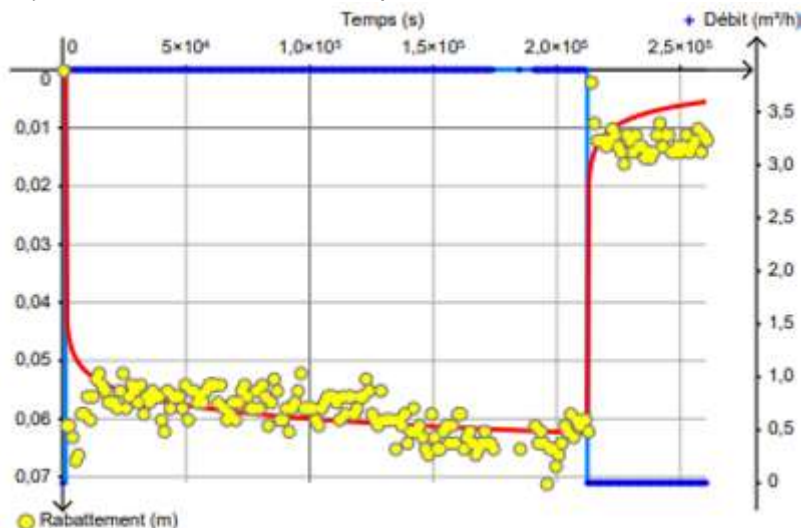
Figure 7 : Graphique du rabattement en fonction du temps pour l'essai 1

Pour une interprétation optimale, la courbe rouge doit s'aligner avec l'ensemble des données. Si la descente est plutôt cohérente, la simulation montre une remontée plus rapide comparée à la réalité. Le modèle possède donc un paramètre de vitesse légèrement surestimé.

Il sera donc retenu comme valeur la transmissivité la plus défavorable à $2,6 \cdot 10^{-2} \text{ m}^2/\text{s}$.
