PLAN PLURIANNUEL DE RESTAURATION ET D'ENTRETIEN DES COURS D'EAU

FICHES PPRE COURS D'EAU

BASSIN VERSANT DE CORBIERES

TORRENT DE CORBIERES

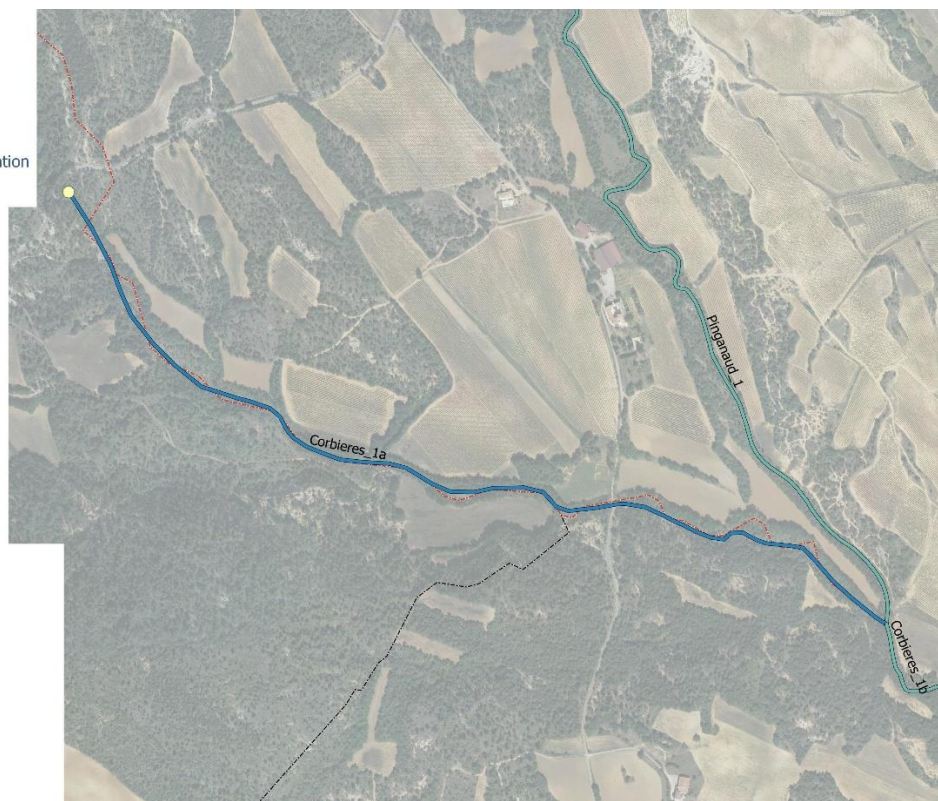
Corbieres_1a

objectif de gestion

— P1

— P2

Ouvrages - risque inondation

● faible

Recommandations spécifiques et locales
<p>Précisions éventuelles sur les recommandations et indication du niveau de priorité :</p> <ul style="list-style-type: none"> Rencontre et sensibilisation auprès des exploitants agricoles afin d'éviter l'accès mécanisé dans le lit du cours d'eau. Calendrier d'intervention dans le cours d'eau et ses berges (favoriser la période entre aout et février)

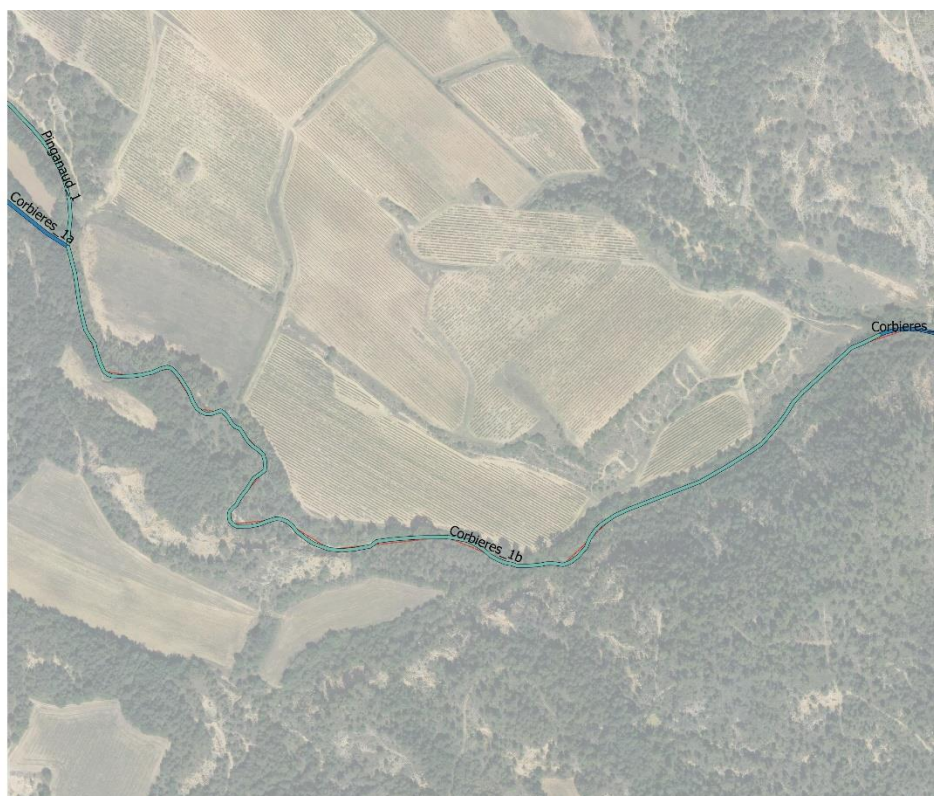
Corbieres_1b

objectif de gestion

— P1

— P2

Recommandations spécifiques et locales
<p>Précisions éventuelles sur les recommandations et indication du niveau de priorité :</p> <ul style="list-style-type: none"> Rencontre et sensibilisation auprès des exploitants agricoles afin d'éviter l'accès mécanisé dans le lit du cours d'eau. Calendrier d'intervention dans le cours d'eau et ses berges (favoriser la période entre aout et février)

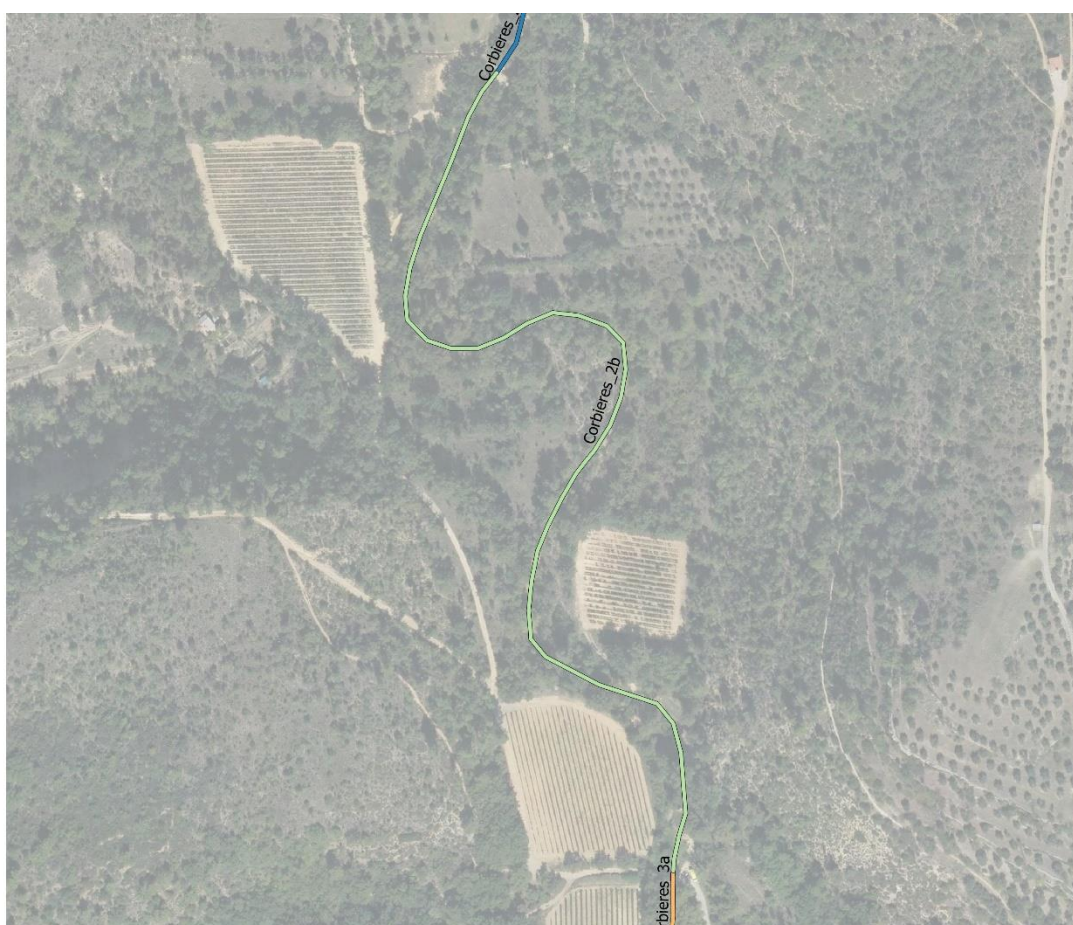
Corbieres_2b

objectif de gestion

— R1-A2

— A1

— P2

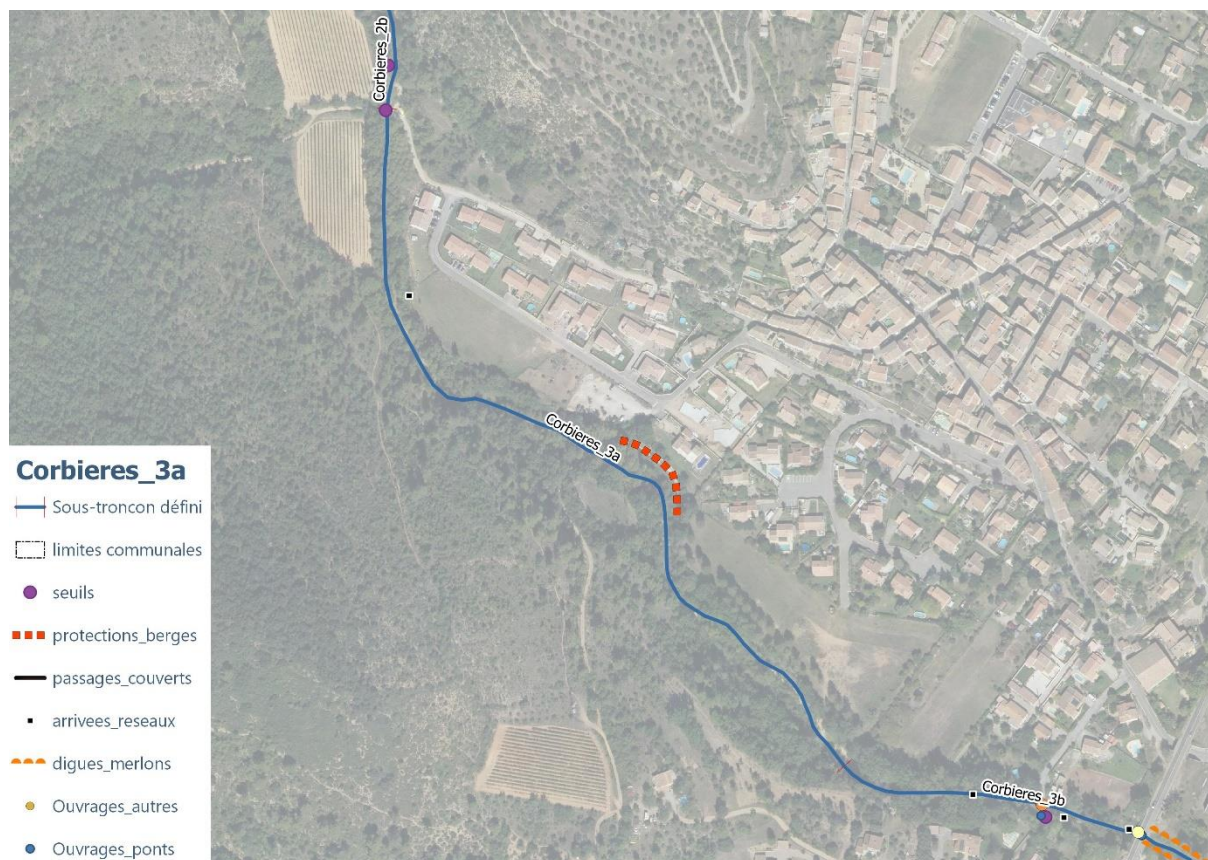
CORBIERES 3A

Secteur semi-naturel, avec un lit majeur situé en espace naturel en rive droite et quartier résidentiel en rive gauche. L'encassement du lit y est plus marqué et le boisement de berge en bon état sanitaire et bien conservé.

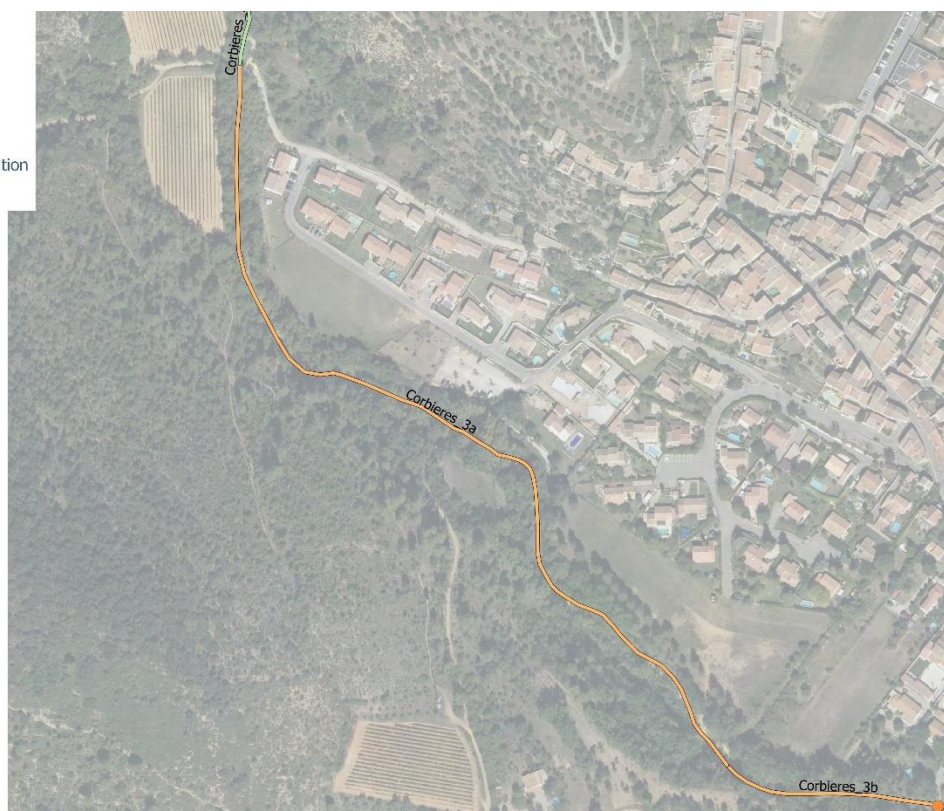
Corbieres_3a

objectif de gestion

— R1-A2

— A1

Ouvrages - risque inondation

● moyen

Recommandations spécifiques et locales
<ul style="list-style-type: none"> - Délimitation et balisage des zones de travaux, détermination des aires de stockage et plans de circulation accompagnés d'un écologue de chantier. - Calendrier d'intervention dans le cours d'eau et ses berges (favoriser la période entre aout et février) - Identification et contrôle des arbres à cavités si abattage indispensable

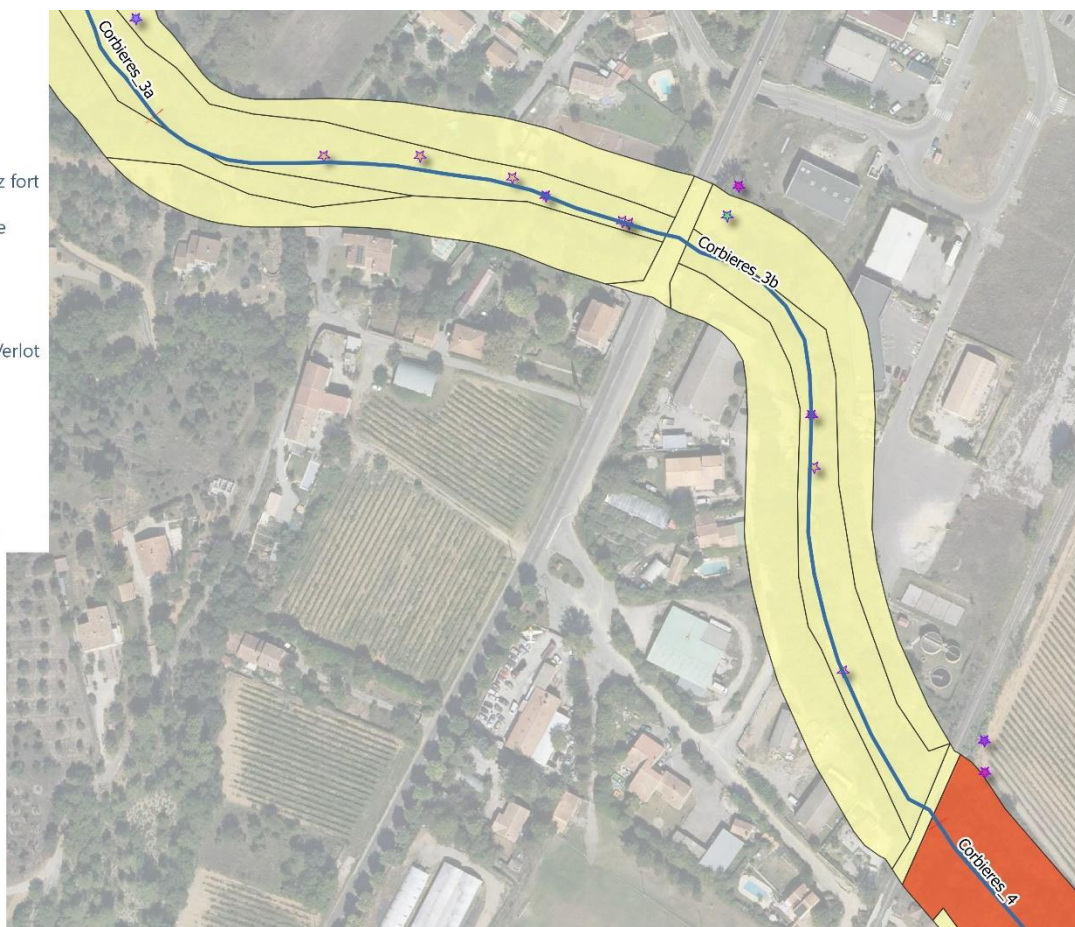
Corbieres_3b

Sous-tronçon défini
-

Habitat - enjeu assez fort
-

Habitat - enjeu faible
- EVEC
-

Canne de Provence
-

Robinier faux-acacia

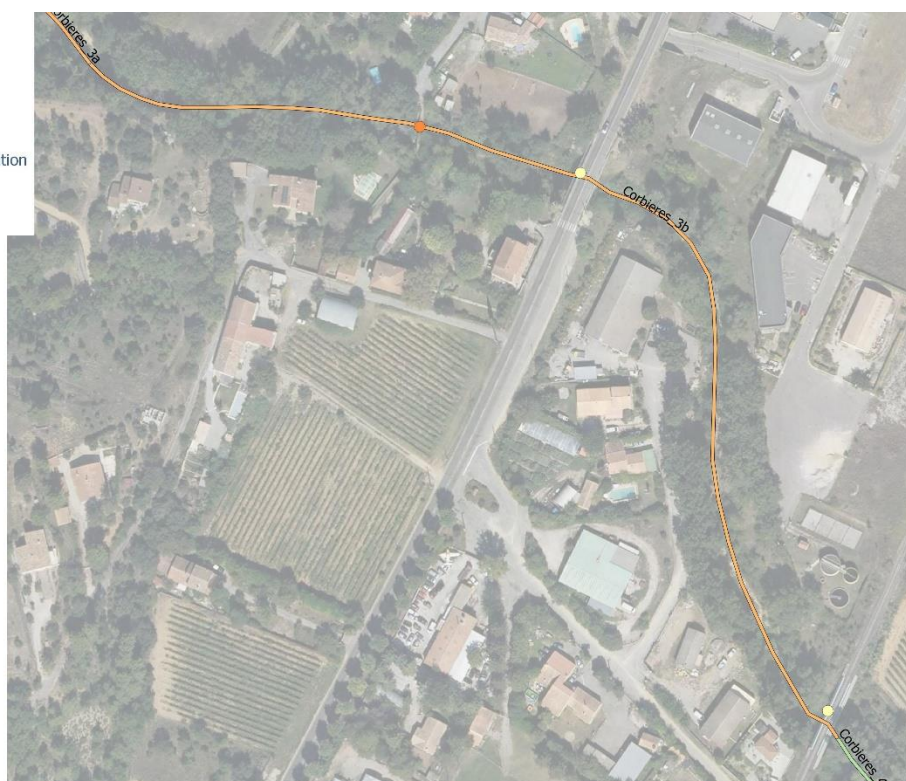
Corbieres_3b

objectif de gestion

R1-A2

A1

Ouvrages - risque inondation

faible

moyen

- Délimitation et balisage des zones de travaux, détermination des aires de stockage et plans de circulation accompagnés d'un écologue de chantier.
- Calendrier d'intervention dans le cours d'eau et ses berges (favoriser la période entre aout et février)
- Identification et contrôle des arbres à cavités si abattage indispensable

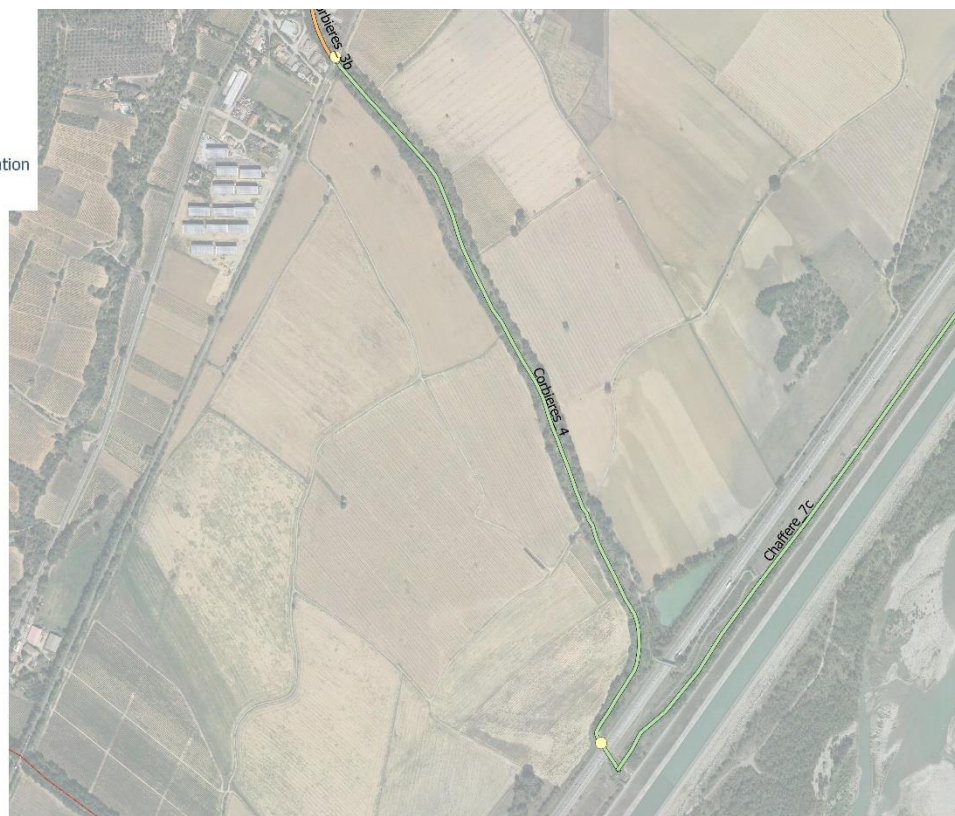
Corbieres_4

objectif de gestion

R1-A2

A1

Ouvrages - risque inondation

faible

- Entretien sanitaire par suppression d'arbres morts présent dans le lit recommandé avec un point de vigilance en amont de l'A51 pour limiter les embâcles.
- Délimitation et balisage des zones de travaux, détermination des aires de stockage et plans de circulation accompagnés d'un écologue de chantier.
- Mise en défens des stations d'Aristoloché
- Calendrier d'intervention dans le cours d'eau et ses berges (favoriser la période entre aout et février)
- Identification et contrôle des arbres à cavités si abattage indispensable
