RESUME NON TECHNIQUE

La société BOUYGUES IMMOBILIER envisage d'aménager un terrain situé au 68 Avenue Saint-Jérôme, à Aix-en-Provence (13). Le site est actuellement occupé par un bâtiment composé de bureaux et de garages à usage de stockage de matériel et de véhicules appartenant à la société ENEDIS. Deux parkings se situent de part et d'autre du bâtiment central.

SOL EXPERTISE ENVIRONNEMENT (SOL-2E) a été mandaté par la société BOUYGUES IMMOBILIER pour la réalisation d'une étude historique et de sensibilité environnementale.

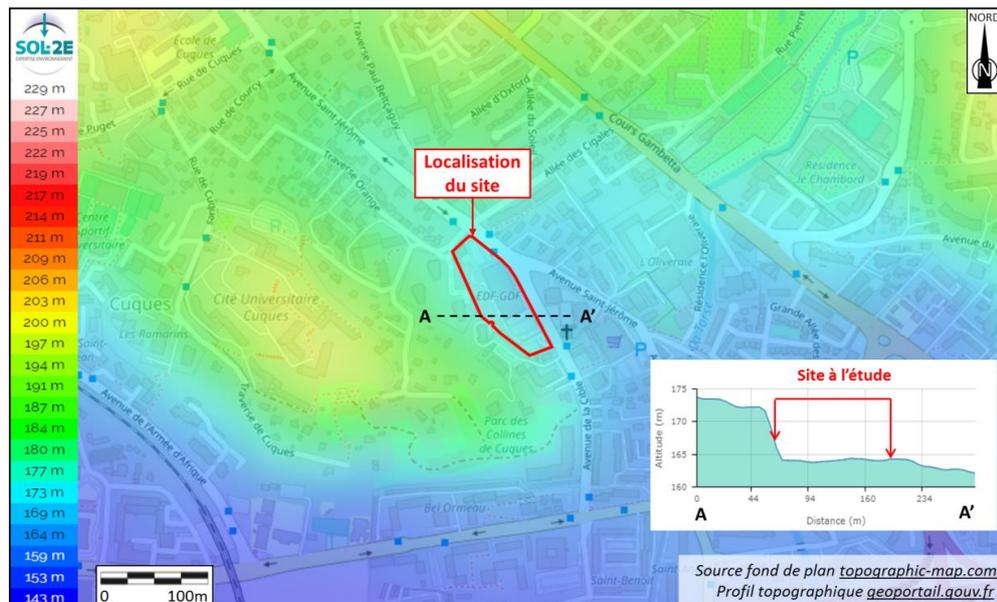
Figure 3 : Profil altimétrique du site

Le site présente une topographie en pente forte sur la partie Ouest puis une topographie généralement plane sur deux étages sur le reste du site. La partie haute (+172 mNGF) se situe au Nord du site et la partie basse (+169 mNGF) se situe au Sud du site. La topographie est globalement orientée en direction de l'Est et comprise entre + 174 m NGF et + 169 m NGF.

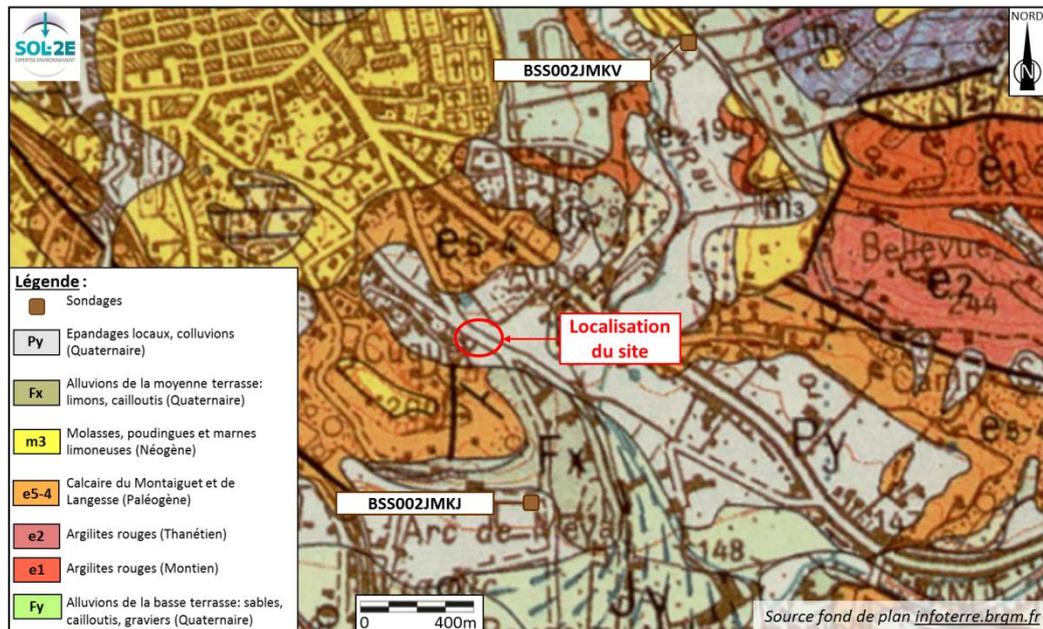
Figure 4 : Contexte géologique du site

- des calcaires de Montauguet et de Languesse du Lutécien (noté e5-4 sur la carte géologique) à l'Ouest, au Nord et à l'Est ;
- des Molasses, poudingues et marnes limoneuses du Tortonien marin (noté m3 sur la carte géologique) au Nord-Ouest, à l'Est et à l'Ouest ;
- des Alluvions de la basse terrasse (sables, cailloutis et graviers) du Quaternaire (noté Fy sur la carte géologique) au Sud ;
- Des argilites rouges du Paléogène à l'Est.

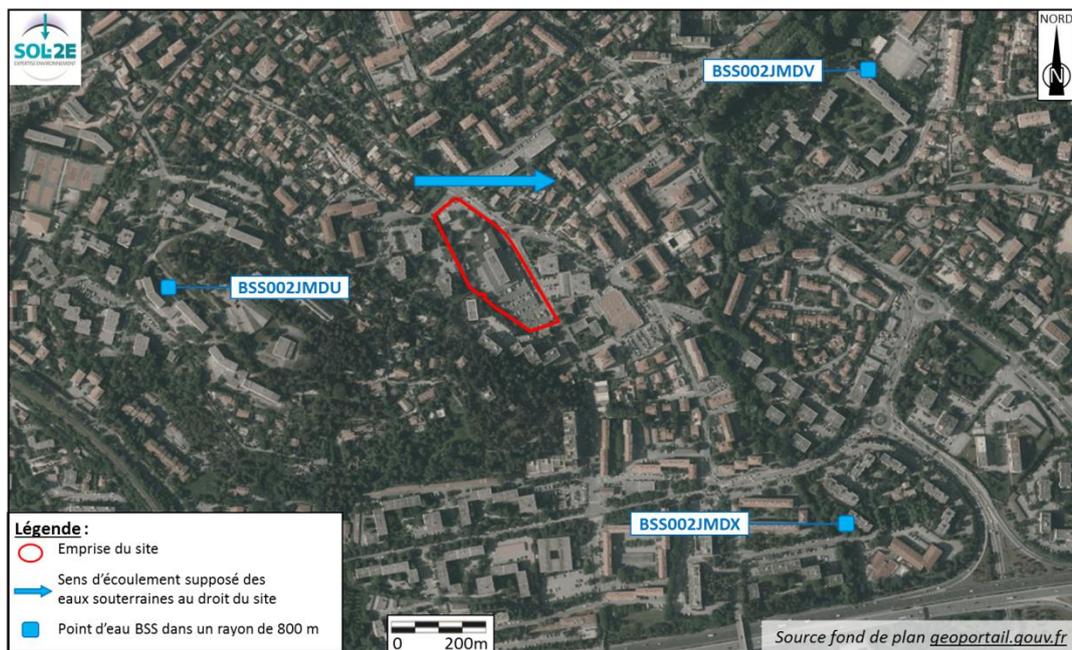
Figure 5 : Localisation des captages d'eau dans un rayon de 800 m par rapport au site

Un ouvrage est situé en aval hydraulique supposé par rapport au site à l'étude mais éloigné et légèrement en latéral du site. Les eaux souterraines peuvent être considérées comme peu sensibles à une éventuelle pollution provenant du site.

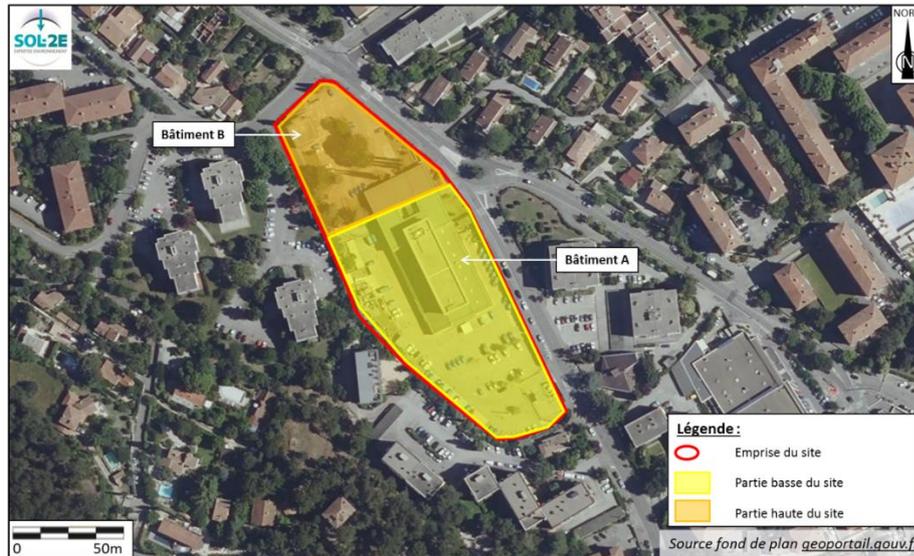
Figure 7 : Observations suite à la visite de site

Le site est séparé en deux parties selon la topographie du site (environ 3 m de dénivelé entre les 2 zones) : une partie haute située au Nord du site et une partie basse située au Sud du site (Cf. **Figure 7**).

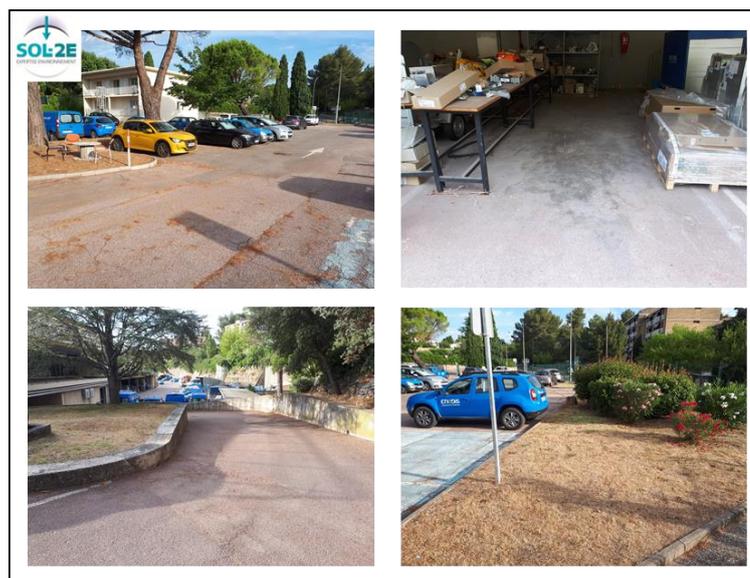
Figure 8 : Photographies partie haute (Nord)

- **Partie haute (Nord)** (Cf. **Figure 8**) : Un bâtiment (Bâtiment B), constitué de bureaux et chauffé à l'aide d'une climatisation réversible électrique situé au Sud de ce bâtiment.

Sur le reste de cette zone se trouve l'entrée Nord du site qui donne sur un parking ainsi que l'entrée du bâtiment A.

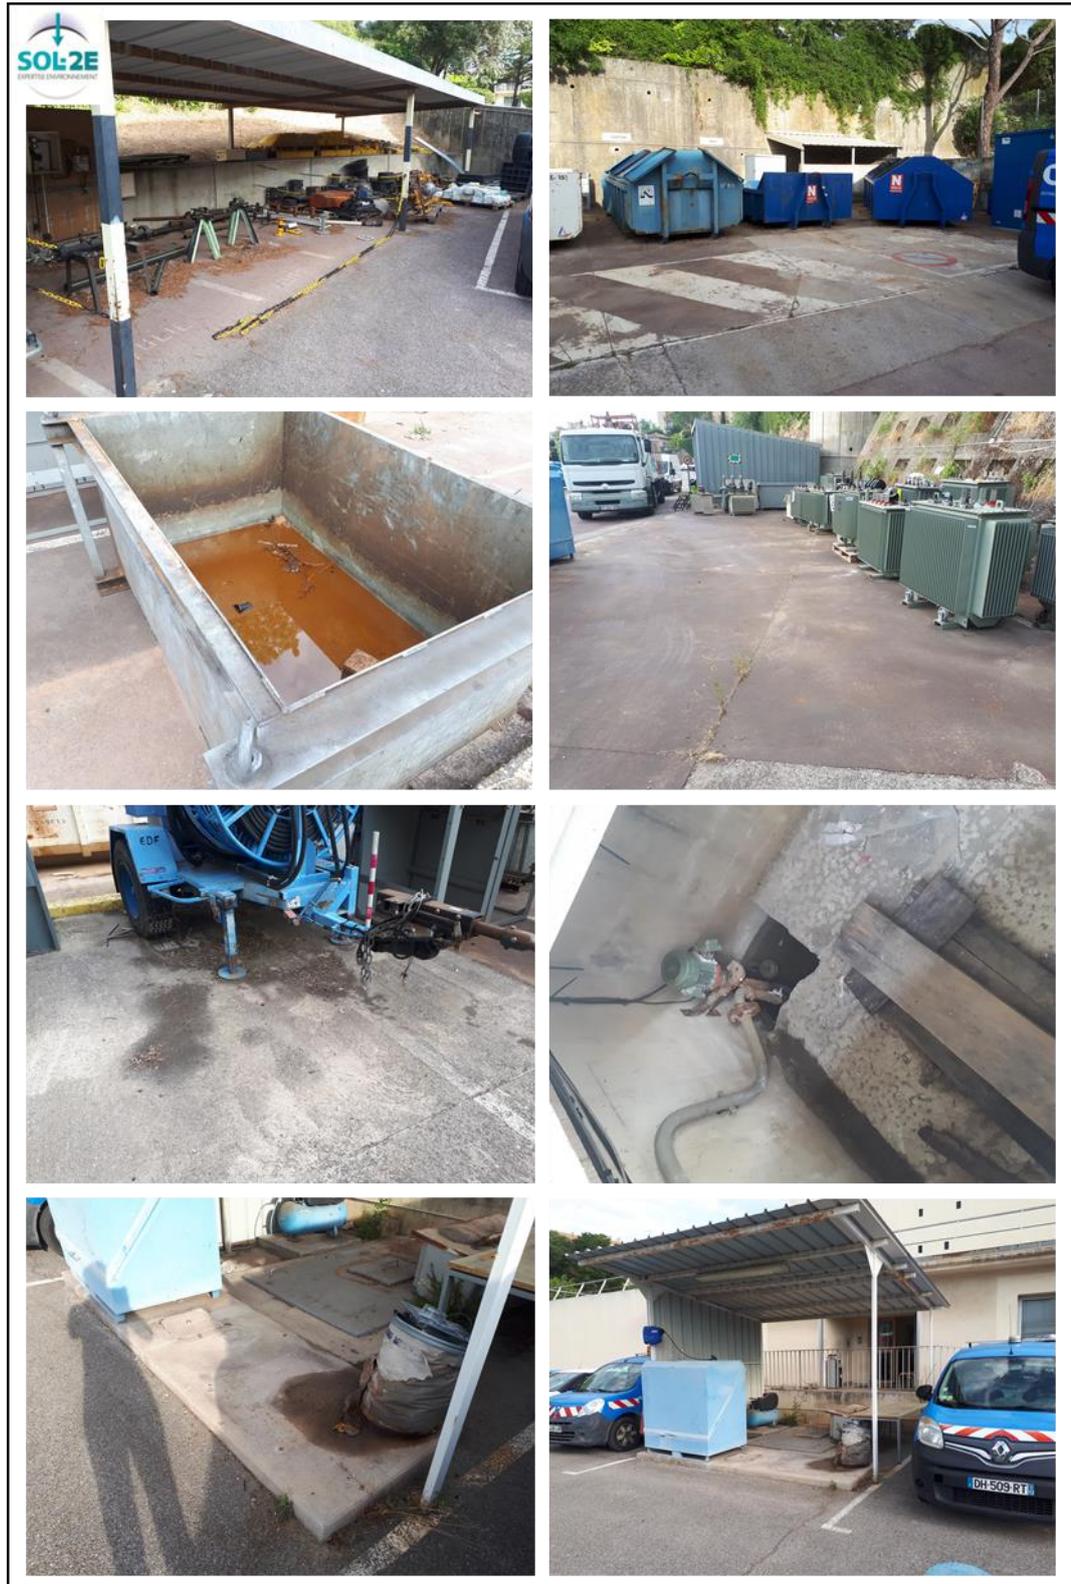
Figure 9 : Photographies partie Sud (A) en Juillet 2021

- **Partie basse (Sud)** (Cf. **Figure 9**) : Un bâtiment (Bâtiment A), constitué de bureaux au 1^{er} étage et de garages à usage de stockage de matériel et de véhicules de service (véhicules léger et poids lourds) au rez-de-chaussée, est présent.

Au Sud du bâtiment A, une fosse de dimension 1,4 m de profondeur, 1,5 m de largeur et au moins 6 m de longueur a été identifiée. La fosse est propre et aucune odeur ne s'en dégage. Il s'agit vraisemblablement de l'accès au vide sanitaire situé sous le centre du bâtiment A. Les traces d'anciens volucompteurs ont aussi été identifiées au droit de cette zone. Une pompe et des tuyaux reliant l'ancienne cuve potentielle aux volucompteurs sont présents dans la fosse. Le reste du site est recouvert d'enrobé. La cuve de gasoil enterrée (10 000 L) n'a pas été localisée.

Au droit de la zone de stockage des transformateurs électriques quelques tâches au sol ont été relevées. Un bac à huile sans fuite apparente a aussi été observé dans cette zone.

- **La localisation de la cuve de gasoil enterrés supposée au niveau du parking via une méthode de détection au géoradar ;**
- **La réalisation d'investigations complémentaires dans la partie haute du terrain, au droit de la zone d'impact résiduel en hydrocarbures et au droit de la cuve de gasoil :**
 - afin de déterminer plus précisément la qualité des remblais qui seront excavés dans le cadre du projet et ainsi les filières de gestion des matériaux ;
 - afin de vérifier l'absence de risque sanitaire dans le cadre du projet.

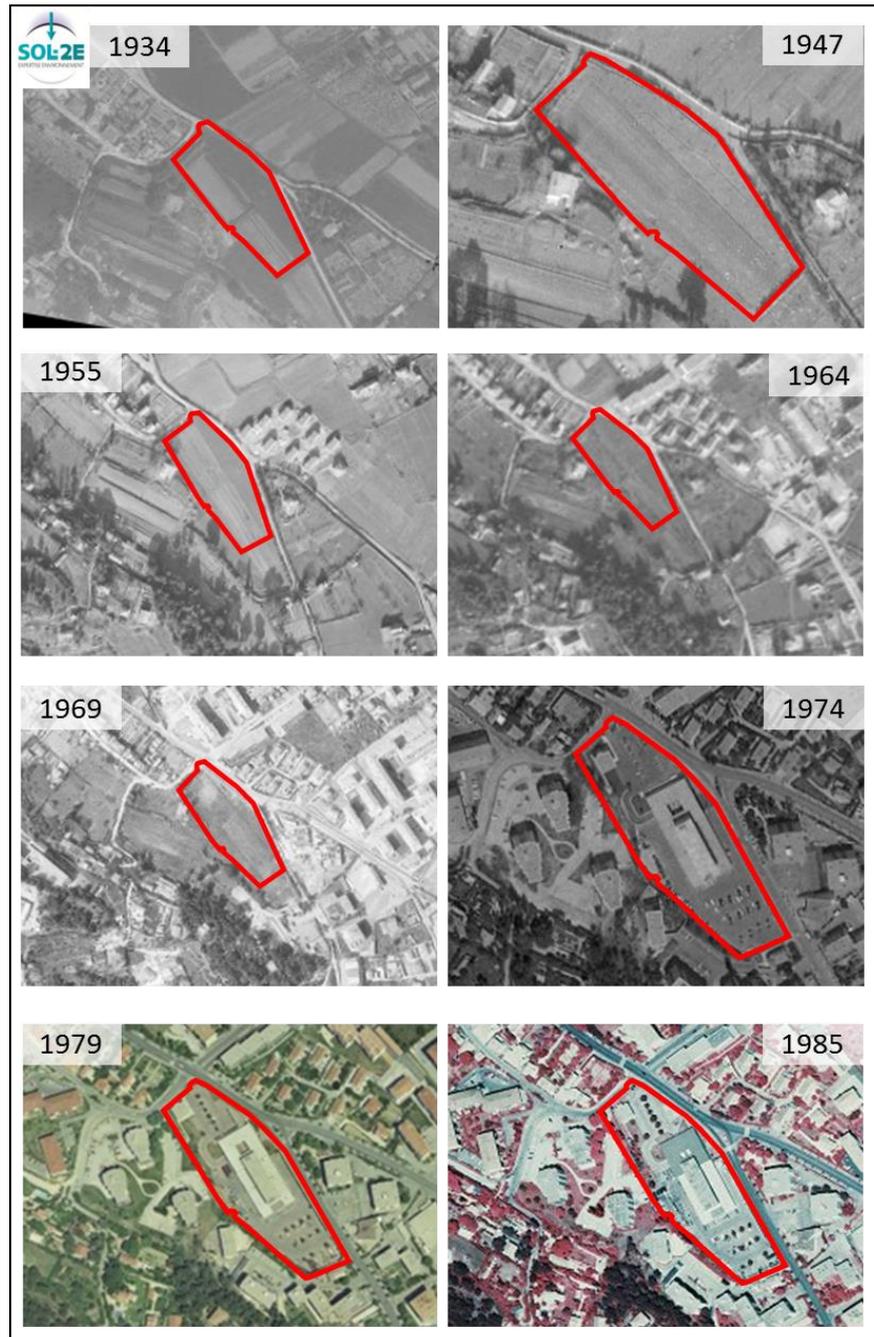
Figure 11 : Photographies aériennes historiques entre 1934 et 1985

En résumé, le site à l'étude était occupé par des parcelles agricoles depuis au moins les années 1930 puis, à partir de 1973, par les infrastructures présentes aujourd'hui sur le site (2 bâtiments, voiries et parkings). Les activités exercées sur le site sont les mêmes depuis la construction du site en 1973.

Durant les années 1930, les alentours immédiats du site sont occupés par des habitations et des parcelles agricoles. A partir de la fin des années 1940 et du début des années 1950, l'urbanisation s'est densifiée autour du site avec la construction de lotissements et d'immeubles. Depuis 1974, on note l'absence de changements notables.

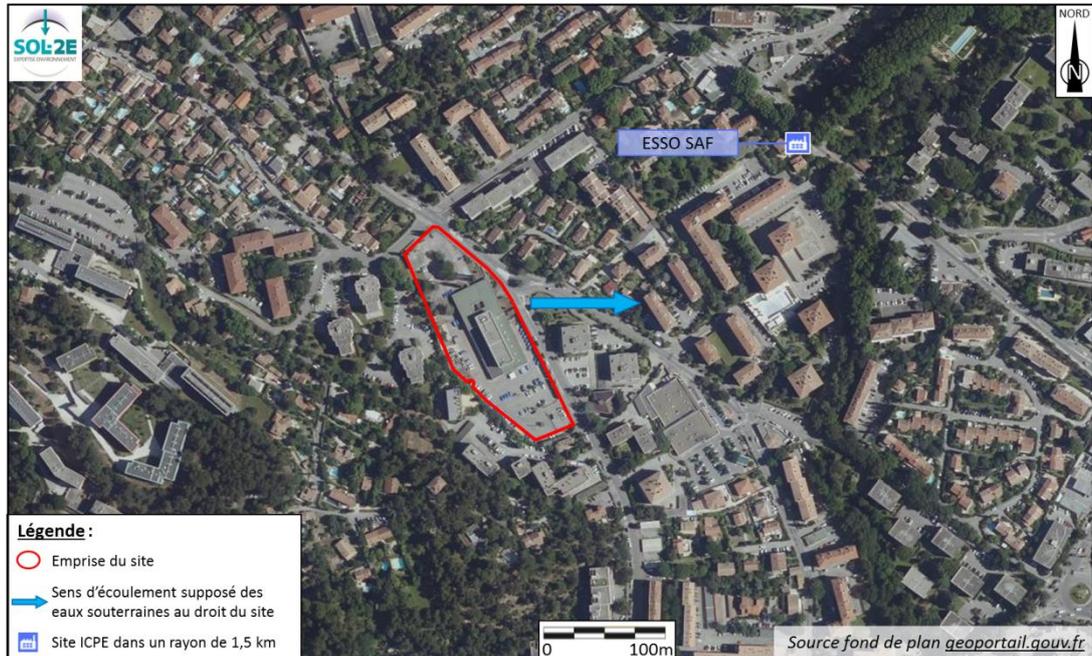
Figure 13 : Localisation des sites ICPE dans un rayon de 1,5 km par rapport au site

La base de données des installations classées du Ministère en charge de l'environnement recense une ICPE dans un rayon de 1,5 km autour du site (rayon supposé suffisant pour une potentielle influence de ces sites sur la zone d'étude). Cette ICPE est localisée sur la **Figure 13** et présentée dans le **Tableau E**.

Ce site est localisé à environ 325 m en aval hydraulique par rapport au site à l'étude. Ce site n'est pas susceptible d'avoir impacté la zone du projet via les eaux souterraines.

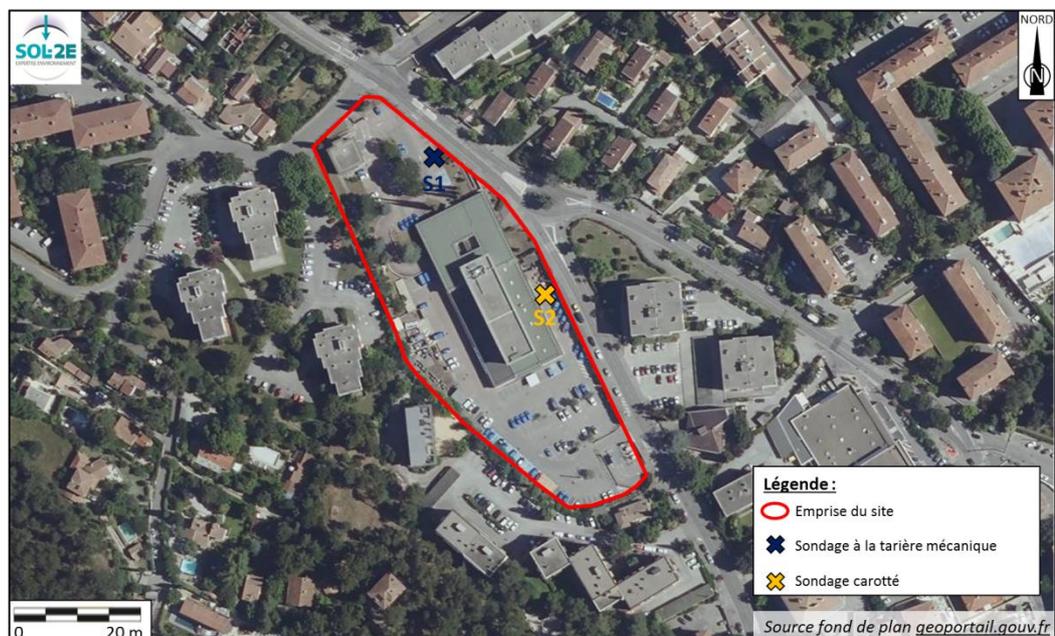
Figure 15 : Plan de localisation des sondages (juillet 2021)

- Un (1) sondage à la tarière mécanique sur chenille, réalisé par notre partenaire géotechnique SOL-ESSAIS, jusqu'à 3 m de profondeur ou au refus.
- Un (1) suivi d'un sondage au carottier mécanique sur chenille réalisé par notre partenaire géotechnique SOL-ESSAIS, jusqu'à 6 m de profondeur ou au refus.

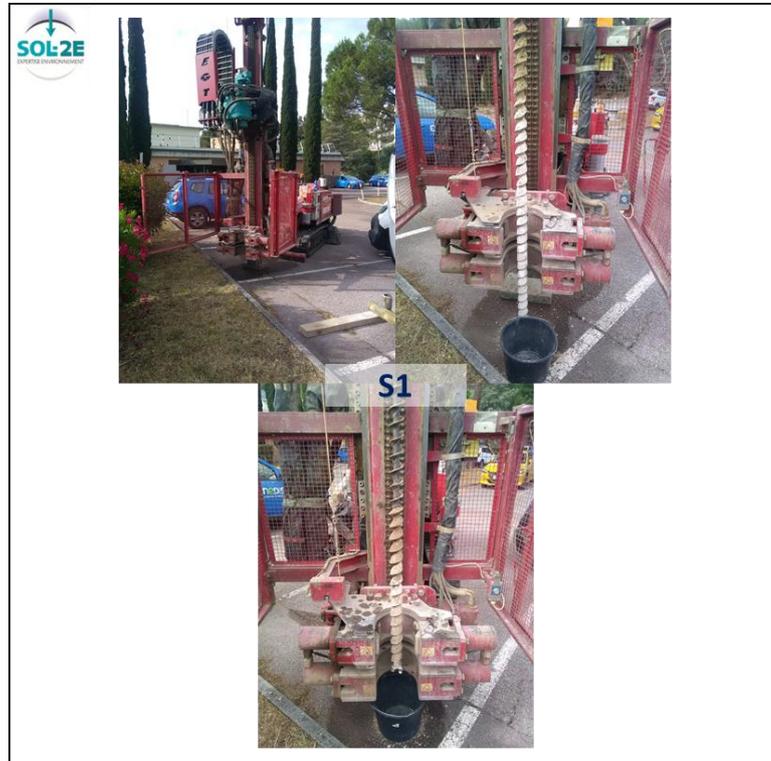
Figure 16 : Photographies des investigations – S1 (juillet 2021)

Les coupes géologiques et les relevés de terrain des sondages sont présentés graphiquement en **Annexe C** et des photographies des investigations de terrain sont disponibles en **Figure 16** et **Figure 17**.

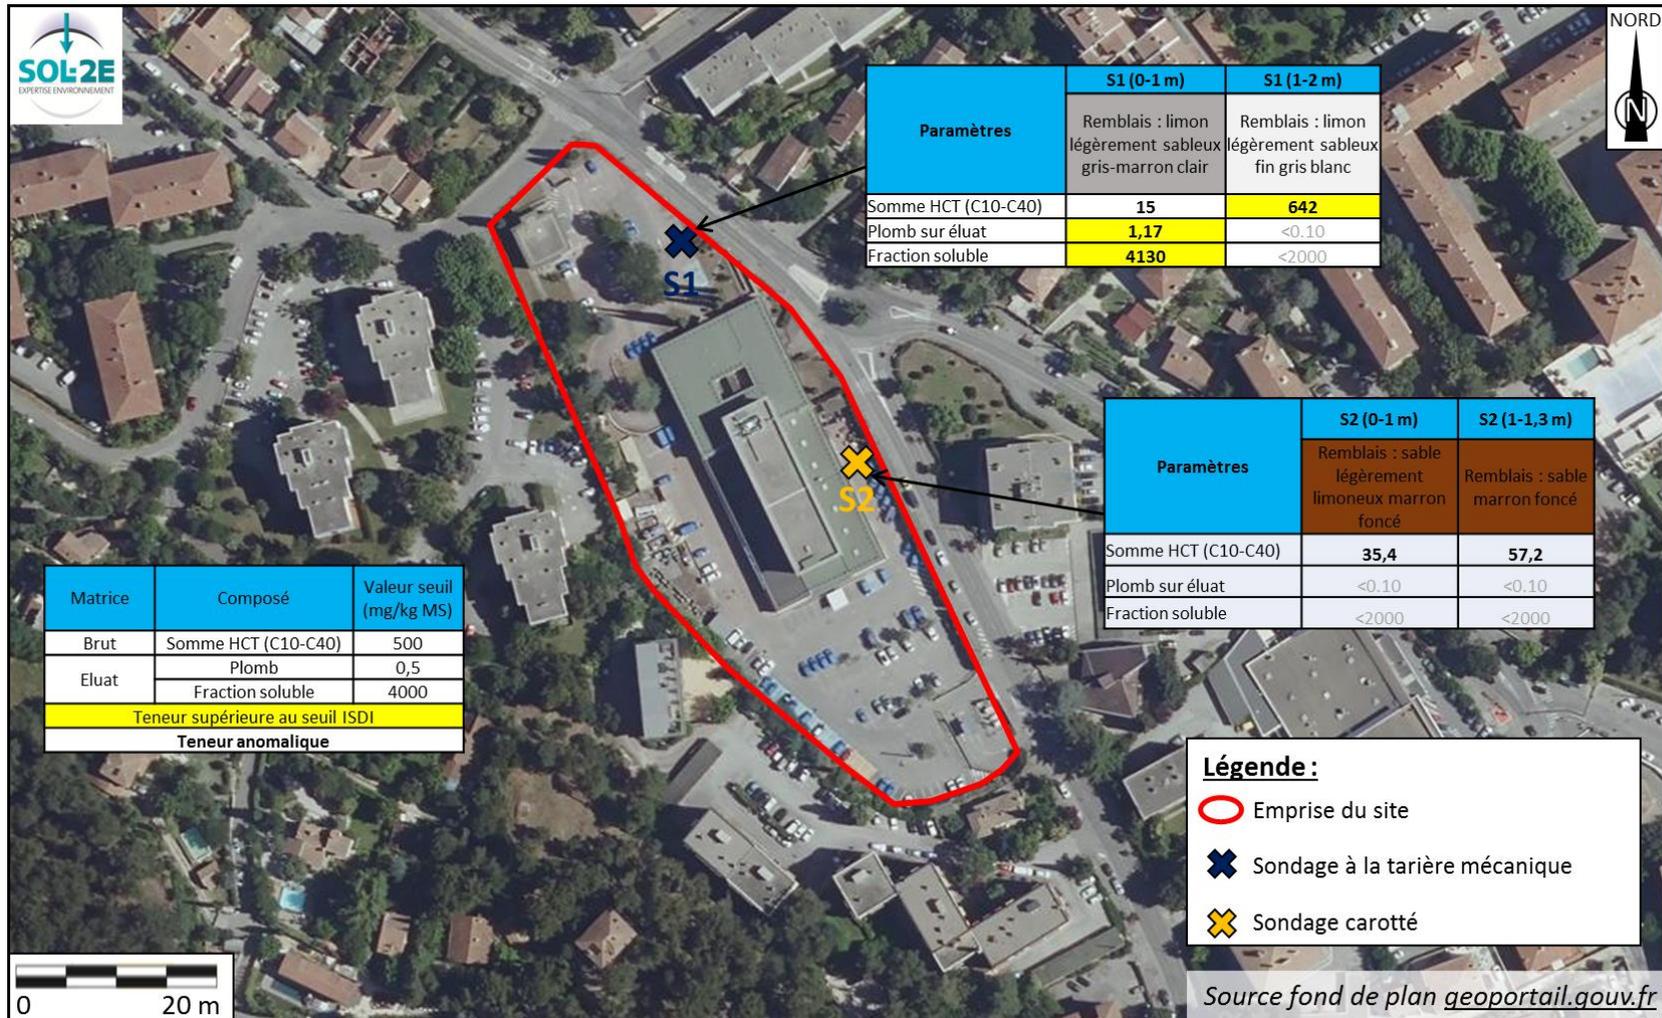
Figure 18 : Teneurs significatives en mg/kg MS dans les sols (juillet 2021)

Un dépassement du seuil d'acceptation en ISDI en Fraction soluble seul est mis en évidence au droit de l'échantillon S1 (0-1 m). Il n'est pas couplé à un dépassement en chlorures et/ou sulfates au pH du sol. Conformément à l'arrêté du 12 décembre 2014, ce dépassement ne remet pas en cause l'élimination des terres associées en ISDI en cas d'excavation.

Un dépassement du seuil d'acceptation en ISDI en Plomb sur éluat est mis en évidence au droit de l'échantillon S1 (0-1 m). **En cas d'évacuation hors site, ces terres ne pourront être évacuées en ISDI et devront rejoindre une filière de type ISDI aménagée ou Comblement de carrière.**

Compte tenu du faible niveau d'information au regard de la surface du projet et de l'hétérogénéité probable de la qualité des remblais de surface, il n'a pas été réalisé d'estimation des coûts de gestion des terres excavées. Un diagnostic complémentaire est nécessaire afin de consolider les données et établir un maillage plus précis de la qualité des remblais et de filières de gestion associées.

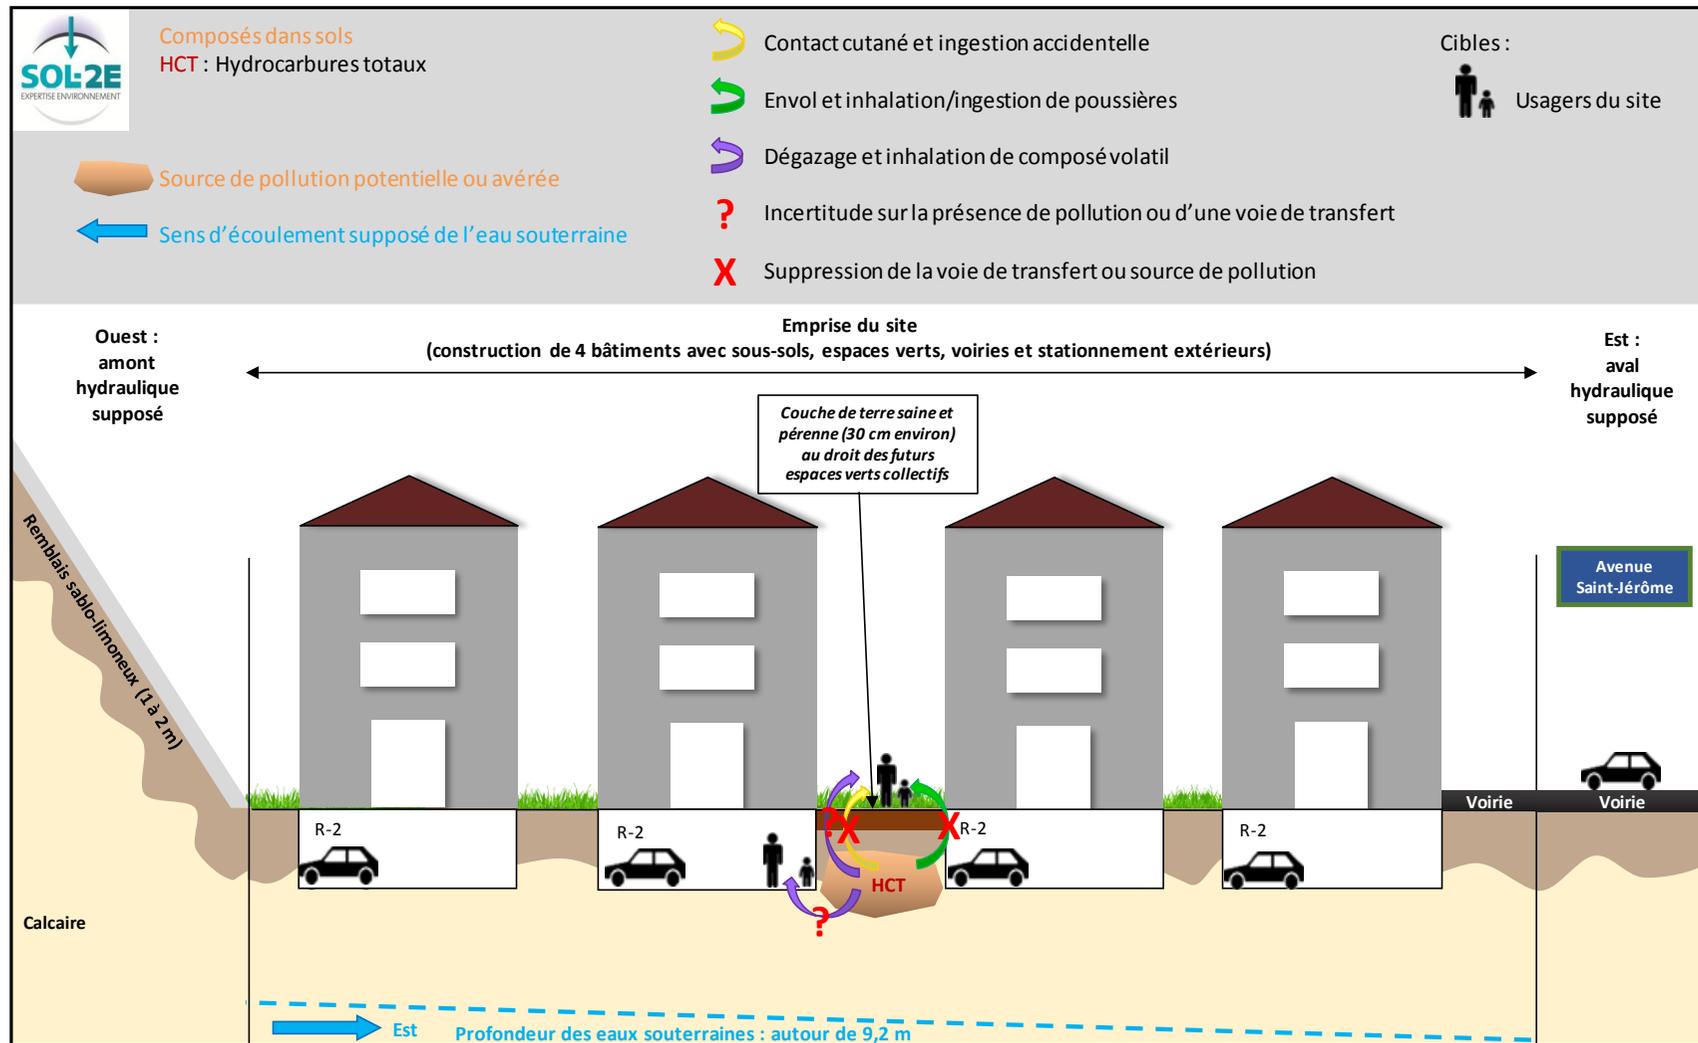
Figure 19 : Schéma conceptuel après réaménagement

Au regard des éléments précédents, du retour d'expérience de SOL-2E et du futur projet d'aménagement, les teneurs en hydrocarbures mises en évidence à ce stade dans les sols sont potentiellement de nature à générer des risques sanitaires inacceptables pour les travailleurs en phase chantier et les futurs usagers du site.
