Etude environnementale du milieu profond de la route du câble de télécommunication MEDUSA SEG1 atterrissant à Marseille

EXPERTISE

RAPPORT V0

Mai 2023

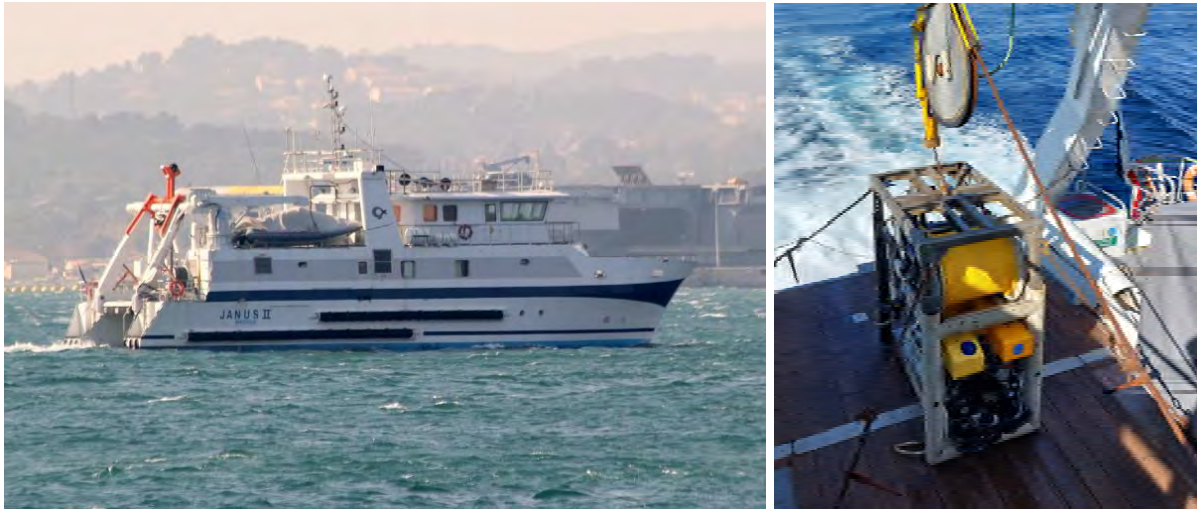
Figure 1 : Navire JANUS 2 (à gauche) et ROV Apache (à droite) utilisés durant la campagne (COMEX - SAAS)

Le JANUS II est un catamaran de 30 mètres à positionnement dynamique (DP), très large et très maniable. Il permet d'opérer 1 ROV APACHE et 1 ROV SUPER ACHILLE, et ce même par des conditions de mer intermédiaires, du fait de la stabilité apportée par la plateforme et de l'efficacité du système DP.

Le JANUS II est équipé pour accueillir seize personnes dans de bonnes conditions de confort. Grâce à son automatisation et à ses équipements sophistiqués, il permet à une équipe pluridisciplinaire d'utiliser simultanément un grand nombre d'équipements de prospection, scientifiques et océanographiques, ainsi que des engins sous-marins (sous-marins, ROV, AUV).

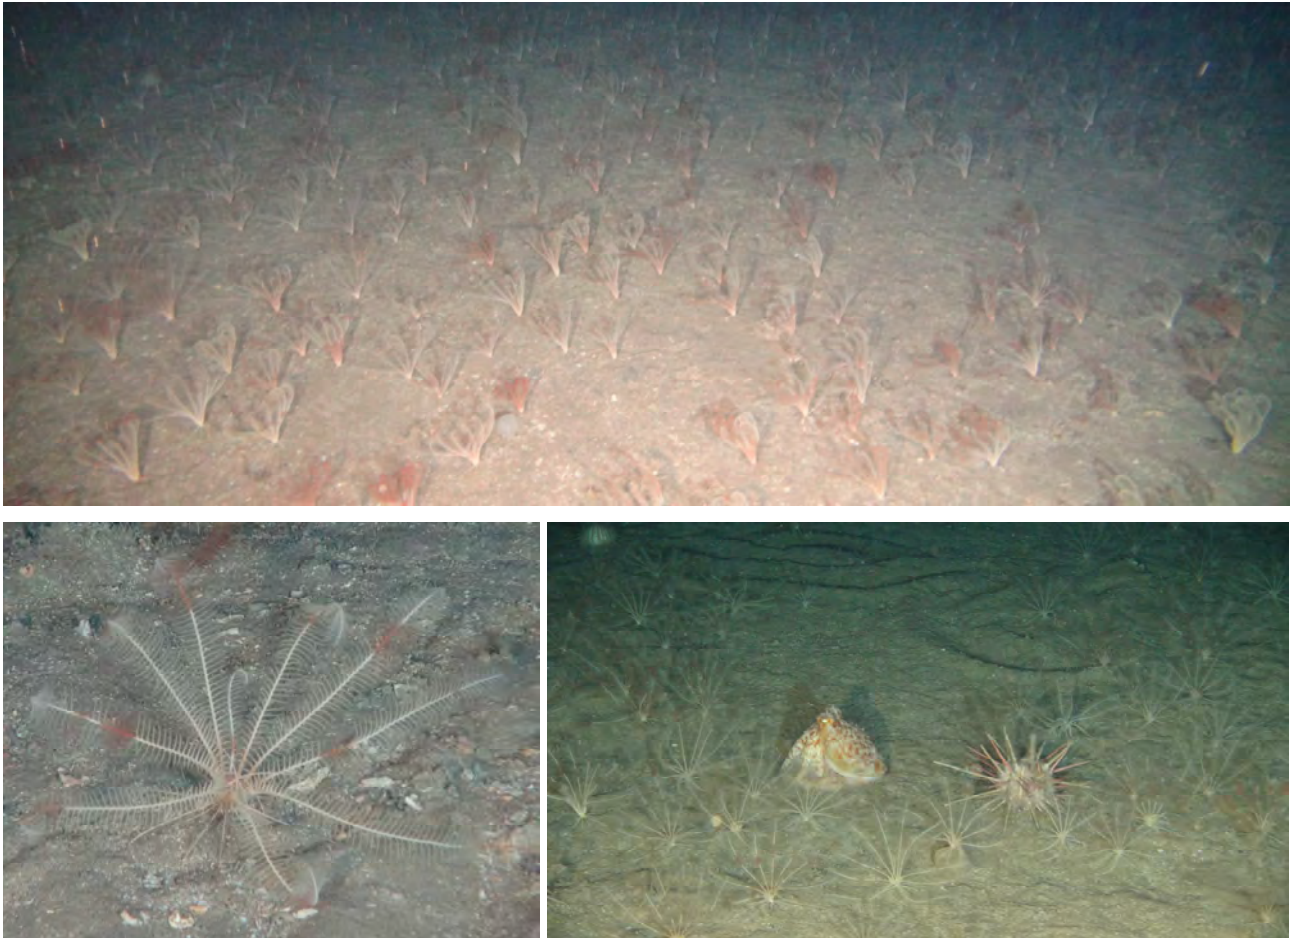
Figure 6 : Photos de champs à *Leptometra phalangium* réalisées durant la campagne MEDUSA SEG1

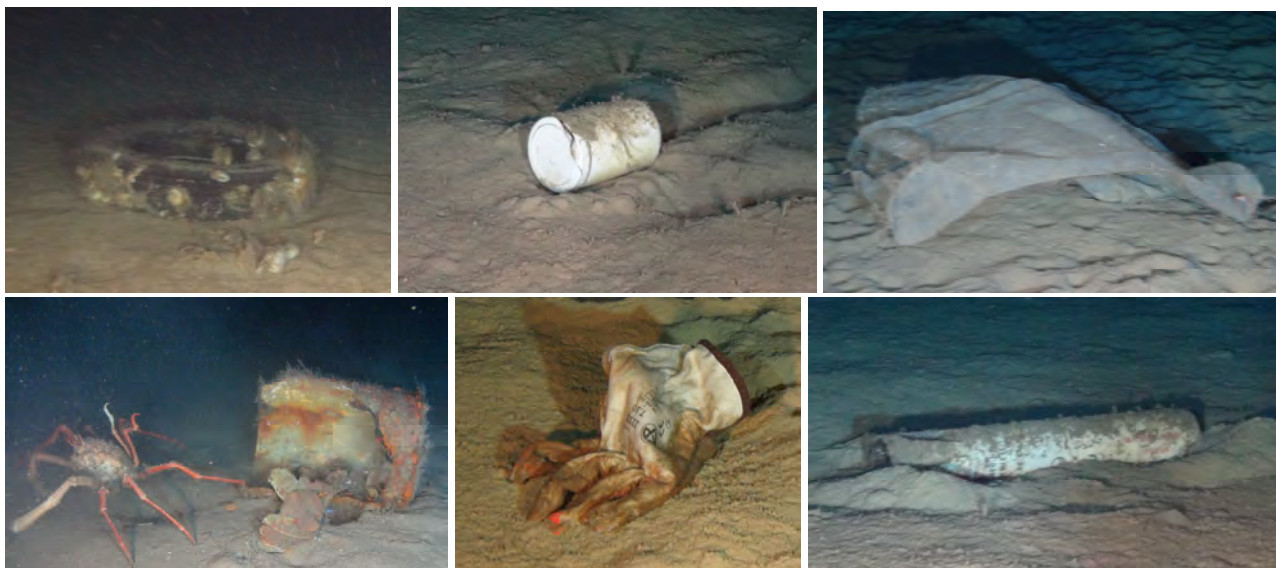
Quelques débris organiques (bois, tests coquilliers, etc.) et déchets d'origine anthropique ont été observés sur le fond marin tout le long de la route du câble, entre 136 m et 841 m de profondeur. Néanmoins, ils se sont avérés assez rares et peuvent être estimés à une vingtaine.

Figure 10 : Photos de déchets d'origine anthropique métallique et plastique, colonisés ou non, relevés lors de la campagne MEDUSA SEG1

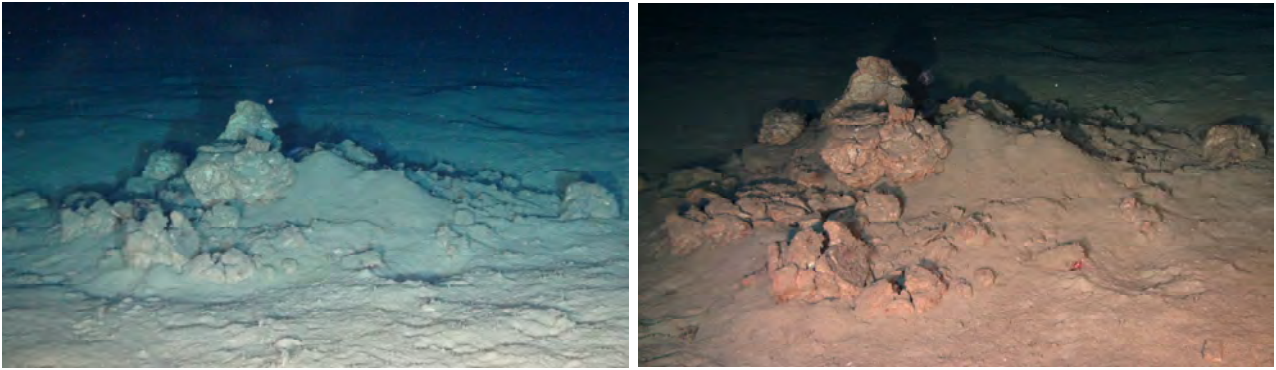
Une unique zone présentant des sédiments indurés ou des débris rocheux a été observée le long de la route du câble. Elle se situe au point de coordonnées $42^{\circ}45'12.511''$ N, $4^{\circ}44'56.628''$ E à 843 m de profondeur. Cette zone de moins d'un mètre carré ne constitue pas un obstacle particulier au câble et ne s'avère pas colonisée par de nombreuses espèces, comme le montre la figure ci-dessous.

Figure 12 : Photos de l'amas de sédiment induré ou de débris rocheux (éboulis) localisé à 846 m de profondeur

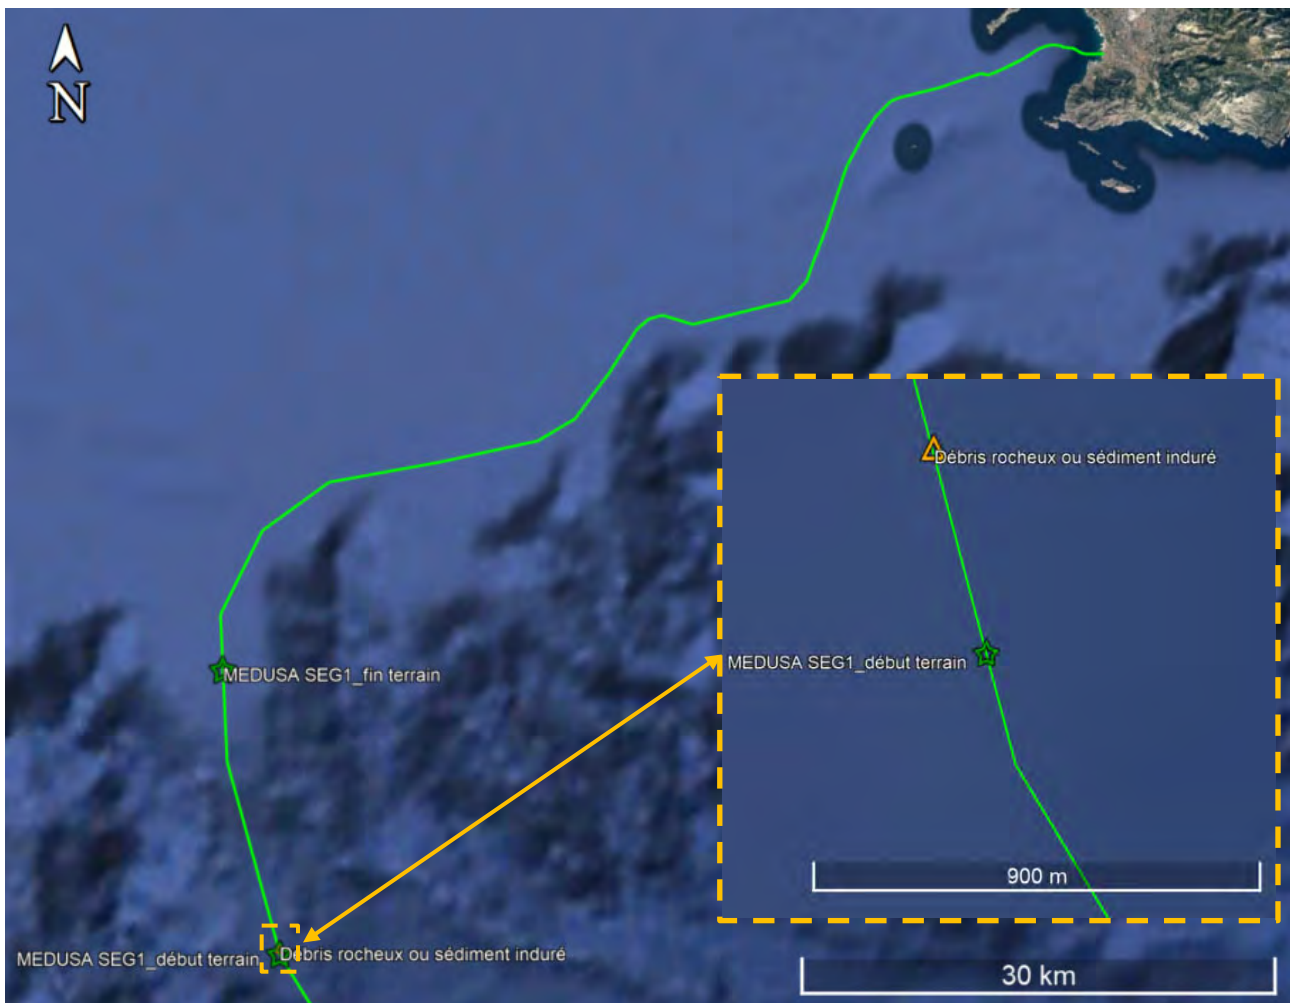
Figure 13 : Carte localisant la zone de débris rocheux le long de la route du câble MEDUSA SEG1

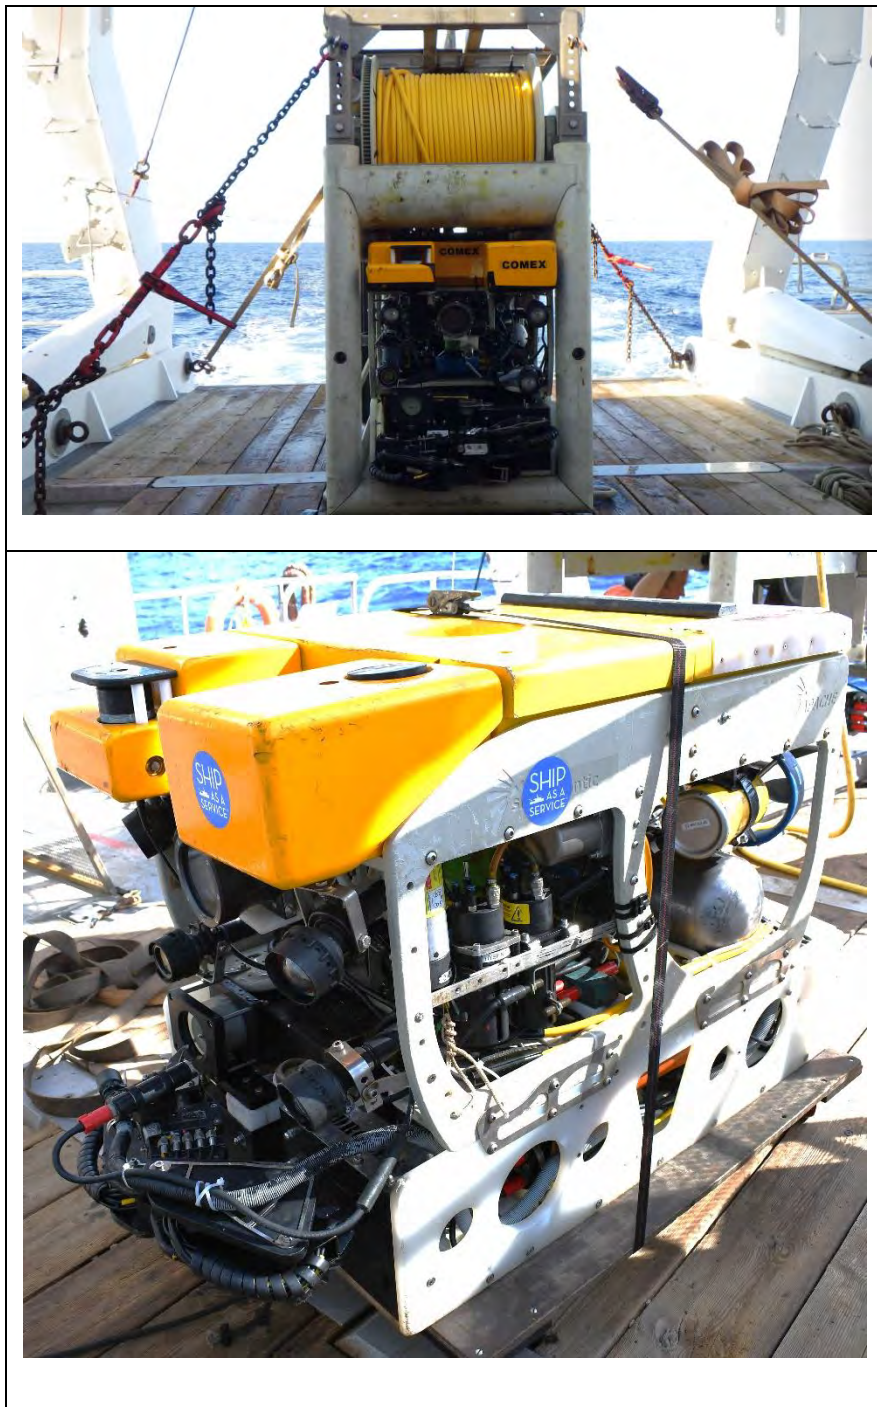
Figure 6 - ROV 2500m APACHE SAAS (source : SAAS)

Le ROV APACHE construit par SUB-ATLANTIC (FORUM ENERGY TECHNOLOGIES) est un engin conçu et fabriqué à partir d'une technologie extrêmement robuste et éprouvée, régulièrement amélioré et fiabilisé pour les opérations Grands Fonds par COMEX puis par SAAS.

Ce choix technologique permet de garantir un haut niveau de fiabilité pour cet engin d'observation et d'intervention extrêmement polyvalent. Il est particulièrement maniable, fiable, stable et puissant, avec un encombrement et un poids minime (140 kg) qui autorisent ainsi des inspections, contrôles et manipulations au plus près.

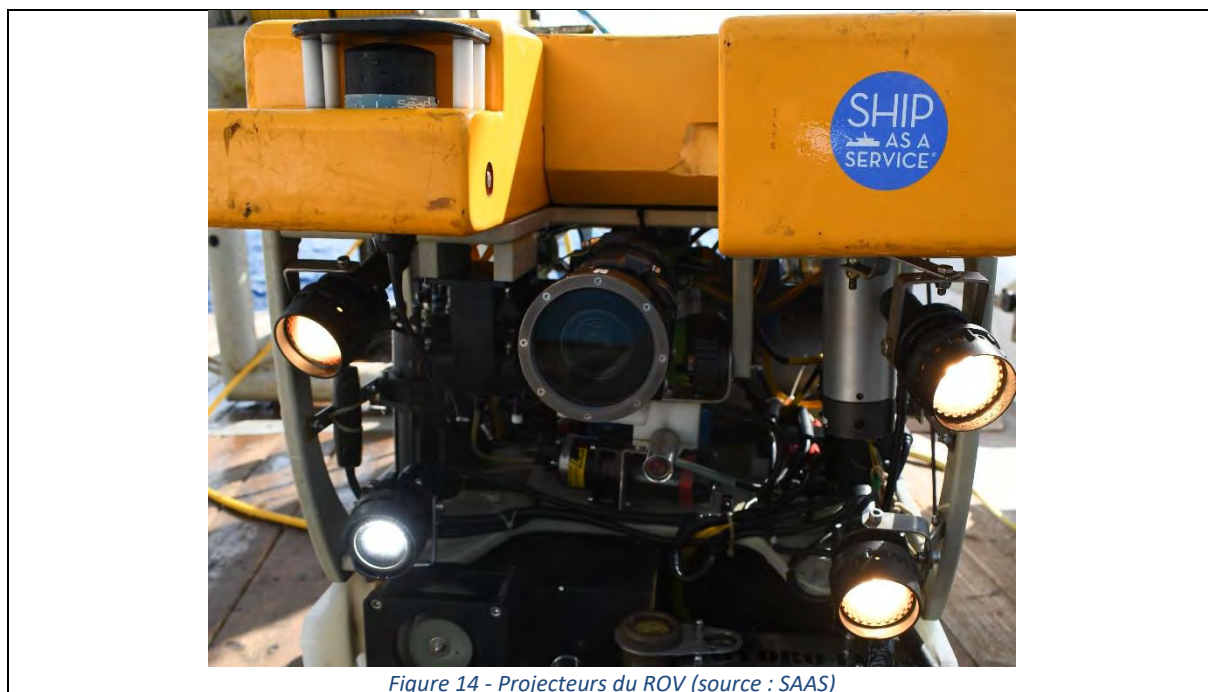
Figure 14 - Projecteurs du ROV (source : SAAS)

L'éclairage du ROV est assuré par 4 projecteurs DEESEA POWER & LIGHT de 250 W / 4000° Lumen chacun.

1 projecteur supplémentaire est installé sur la cage.

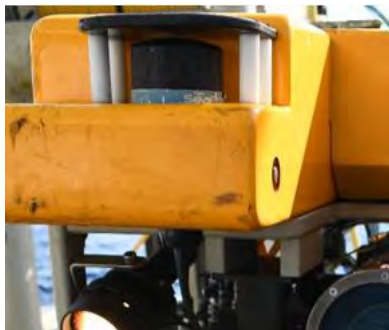
Figure 15 - Sonar installé sur le ROV (source : SAAS)

Le ROV est équipé d'un sonar de recherche / d'imagerie TRITECH Seaprince 675kHz.

Ce sonar panoramique permet la recherche d'objets.

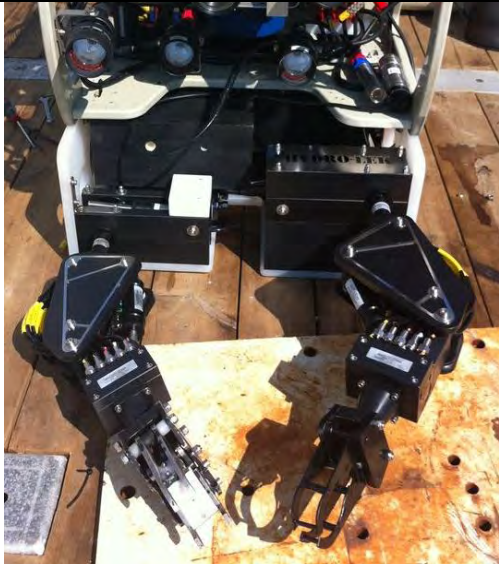
Figure 24 - Skid ROV APACHE SAAS 2500m avec 2 bras
 (source : SAAS)

- 5 axes ;
- lift 10daN ;
- avec dispositif permanent de coupe d'un bout de 6mm (8mm en pratique constaté).

Ces manipulateurs permettent, par exemple, la manipulation, la connexion ou déconnexion de câble.

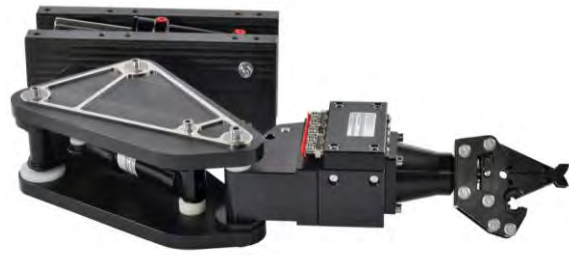
Figure 25 - Bras manipulateur hydraulique HYDROLEK HLK-43000 (source : HYDROLEK)

Product Specifications	
General	
Degrees of Freedom	5
Control Type	Rate Controlled
Materials	316 Stainless Steel, 6082 Aluminium, HDPE
Seal Materials	Nitrile/NBR/Buna-N, PTFE
Product Finish	Hard Anodised, Painted
Ports	1/8" BSPP (ISO 1179) M8x1
Dimensions	Refer to Drawing
Weight in Air	8.4kg (18.5lb)
Weight in Water	4.2kg (9.24lb)
Maximum Reach	660mm (26")
Wrist Travel	180 Degree
Jaw Opening	90mm (3.5")
Hydraulic Performances	
Max. Working Pressure	80bar (1160psi)
Flow	0.5lpm to 6lpm (0.13gpm to 1.58gpm)
Fluid Type	Mineral: DIN 51524, ISO 11158, ISO 6743-4 Synthetic: Panolin Atlantis, HLP-Synth
Viscosity	16cSt to 220cSt. VG 22-32 Recommended
Fluid Temperature	5-60°C (41-140°F)
Cleanliness Requirements	ISO 4406:19/17/14, NAS 1638:8, AS4059:9A/8B/8C
Performances	
Wrist Torque	8.2Nm @ 80bar (6lbf.ft @ 1160psi)
Jaw force	124N @ 80bar (27.9lbf @ 1160psi)
Soft Rope Cutting Diameter	6mm (1/4")
Lift at Full Extension	10kg (22lb)

Environmental	
Operational Depth	3000msw (9,840ft)
Operating Temperature	5-60°C (41-140°F)
Storage Temperature	0-70°C (32-158°F)
Humidity	0% to 100% Condensing

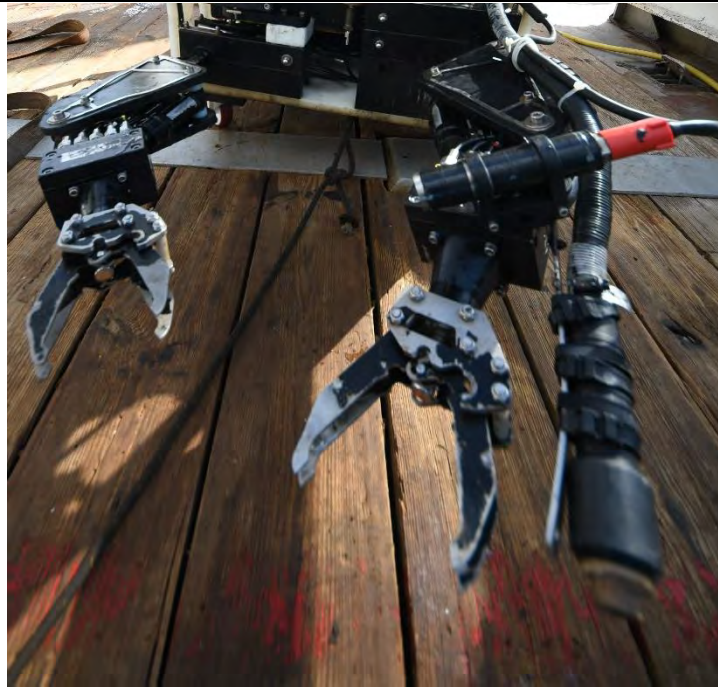
Figure 29 - Caméra sur bras (source : SAAS)

1 caméra crayon BOWTECH fixée sur l'un des deux bras ajoute un nouvel angle de vue. Cette capacité est très utile lors des interventions où le ROV doit connecter/déconnecter des câbles IL, crocher une DU, couper des câbles... Cette caméra permet alors un suivi visuel direct de l'action en cours et de sa bonne exécution.

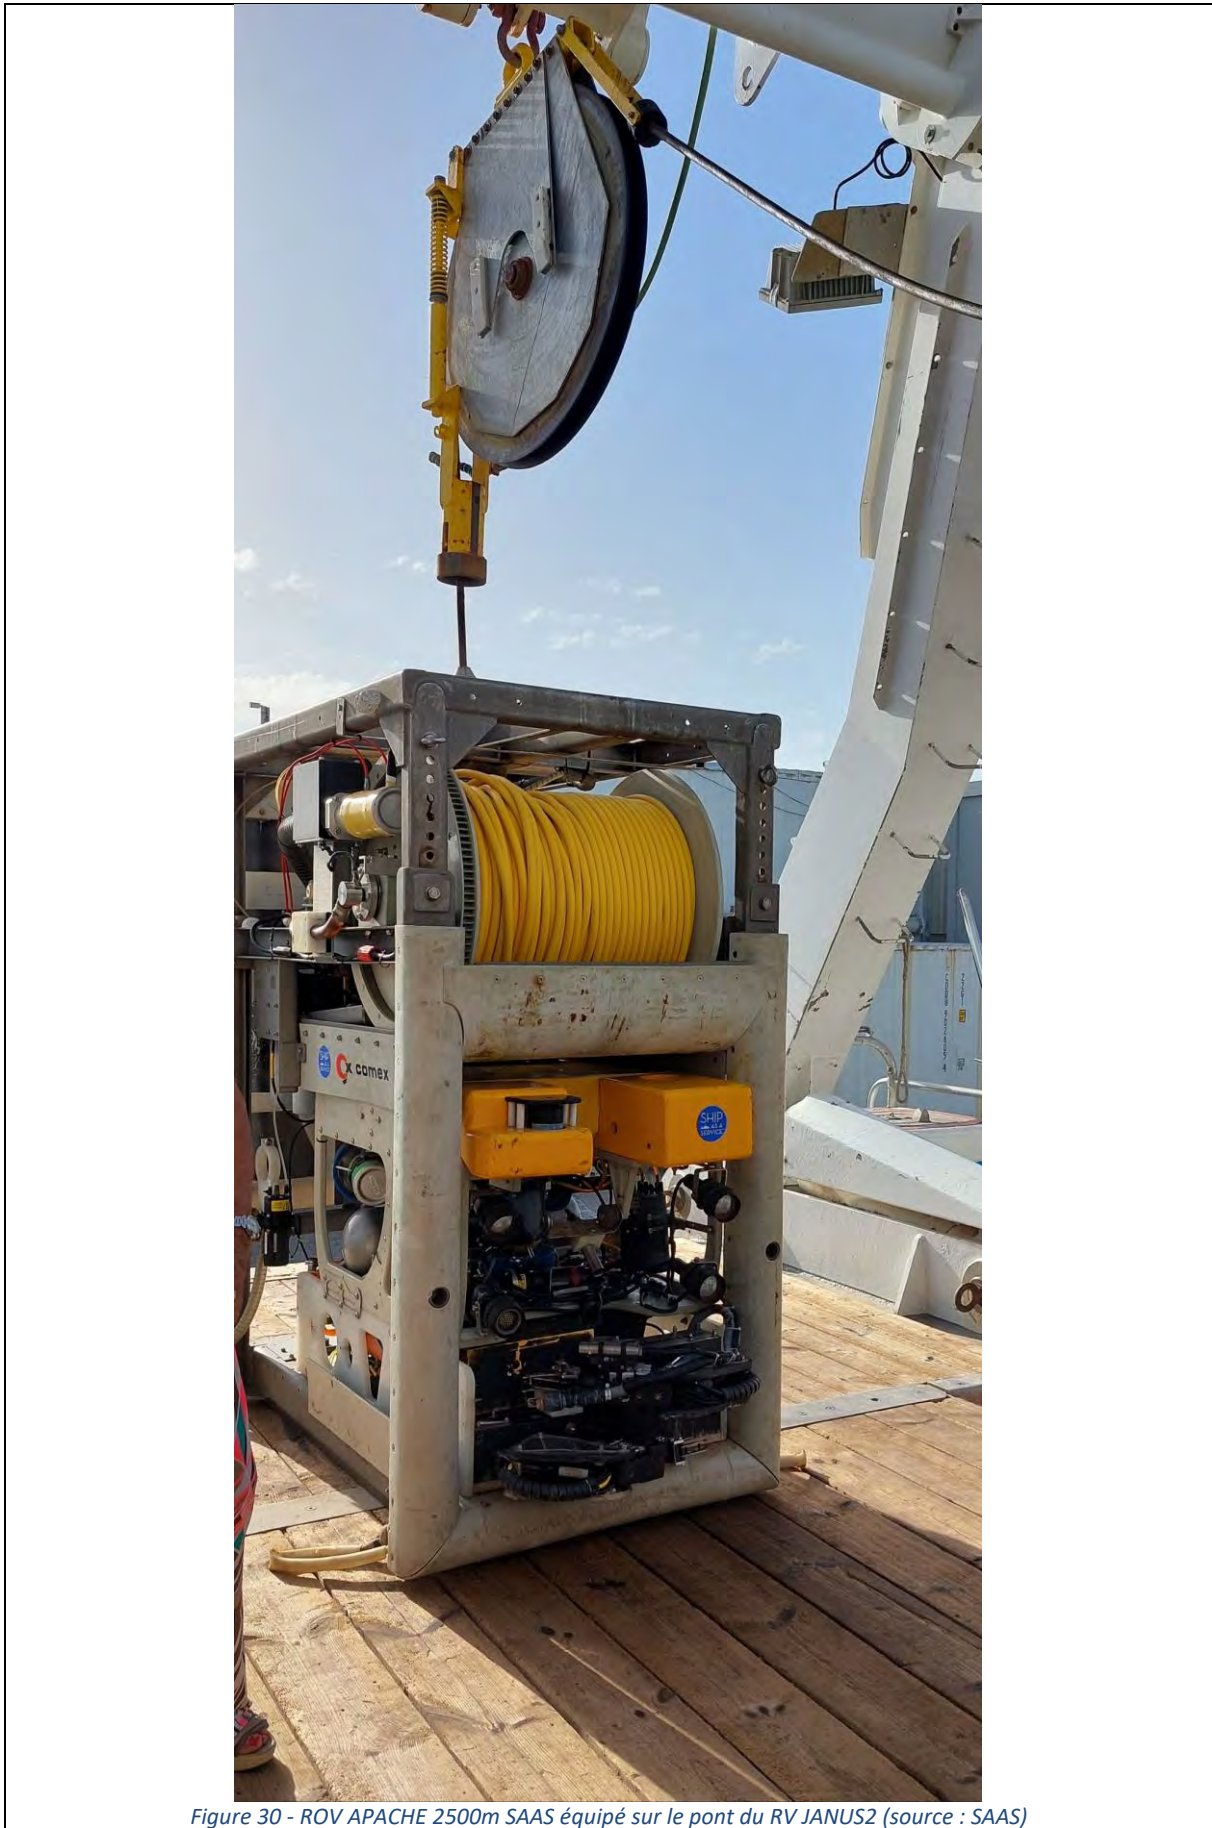
Figure 30 - ROV APACHE 2500m SAAS équipé sur le pont du RV JANUS2 (source : SAAS)

Au-delà de présenter un engin sous-marin Grands Fonds performant et agile, la solution SAAS articulée autour du ROV APACHE SAAS constitue un système complet, cohérent, éprouvé et évolutif composé :

- d'un treuil de manutention hydraulique (2700m de câble électro-porteur d.20mm, CMU 15t) ;
- d'une cage (avec TMS, pour *Tether Management System*), véritable « garage » du ROV, relié à la surface par le câble électro-porteur, et partir duquel le ROV est acheminé jusqu'à sa profondeur de travail ;
- d'un ROV relié à la cage par sa laisse (le *Tether*), constituée d'un câble multiconducteur d'une longueur de 120 m (extensible jusqu'à 250m) ;
- de moyens de positionnement précis (DGPS, base USBL, balises, SVP...) ;
- d'une régie en surface composée des différents éléments de contrôle et des moniteurs vidéo.

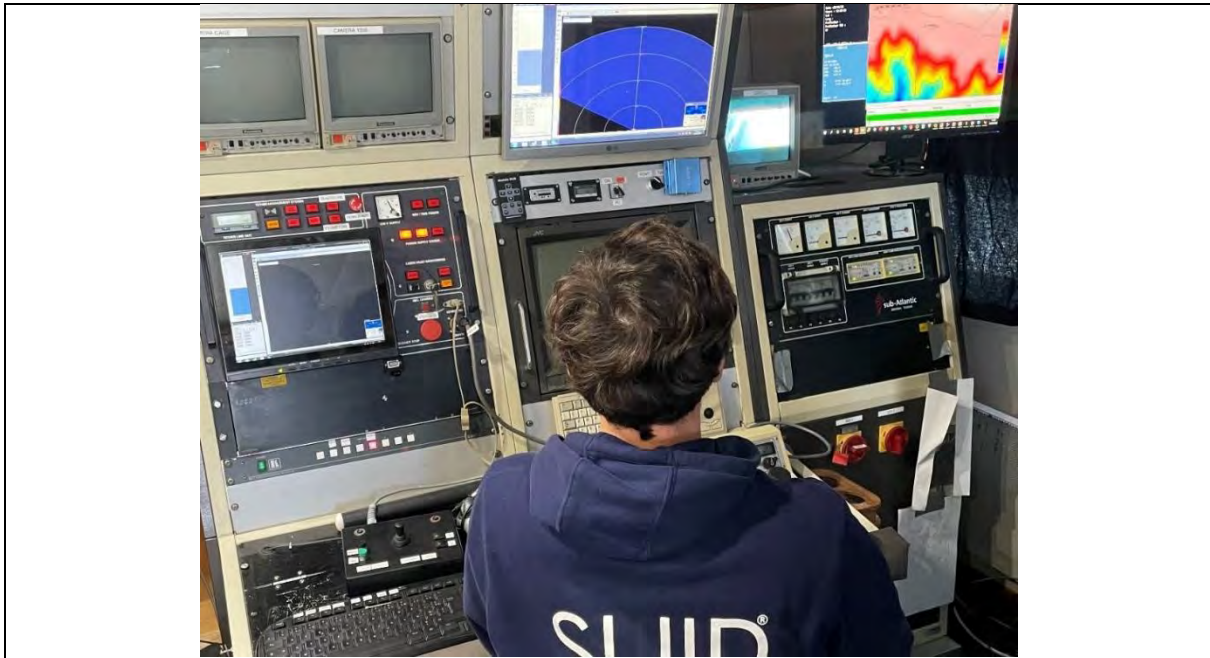
Figure 36 - Pupitre de commande du ROV APACHE 2500m SAAS (source : SAAS)

- o paramètres thrusters avec potentiomètres,
 - o paramètres électriques (tension, courant, isolement...),
 - o écran navigateur,
 - o 2 écrans avec balayage sonar / altitude / cap / profondeur / informations MRU cage,

- o contrôle et commande des accessoires ROV (bras, cutter, pompe...) ;
- régie vidéo pour la distribution et l'enregistrement des différents flux d'acquisition vidéo.

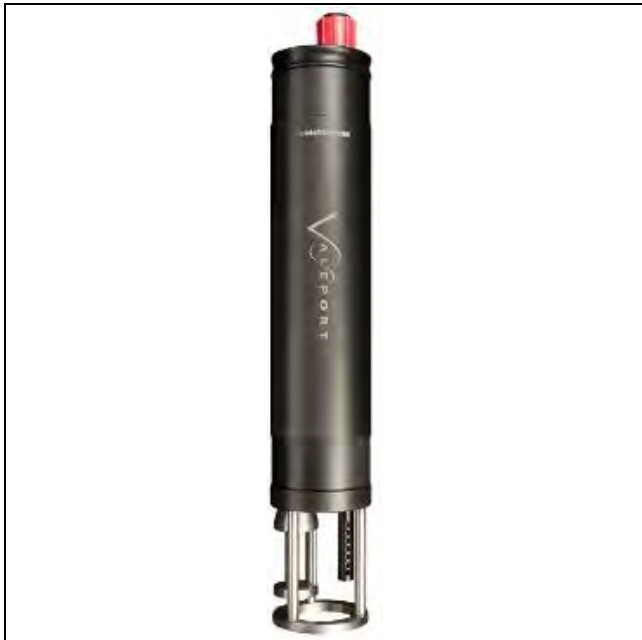
Figure 43 - Profileur SVP VALEPORT MONITOR 500m (source : VALEPORT)

Un profil SVP (« *Sound Velocity Profil* ») est réalisé afin d'améliorer la calibration de l'USBL et ainsi améliorer la précision du positionnement acoustique du ROV par rapport au navire. Considérant des variations très faibles dès que la thermocline est dépassée, une sonde SVP qualifiée pour une profondeur maximum de 500m est jugée suffisante.

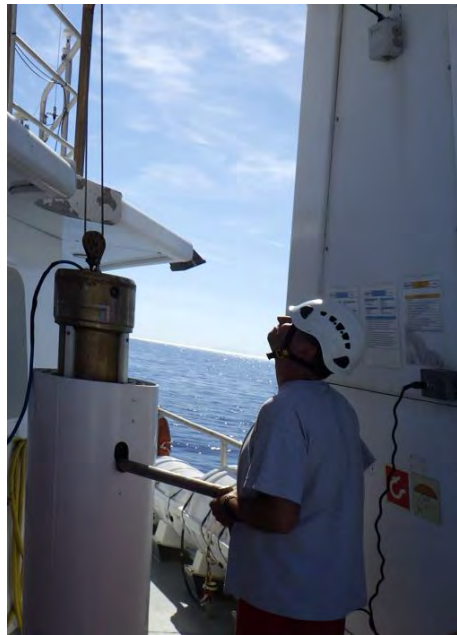
Figure 44 - Mise en œuvre de la perche USBL (source : SAAS)

Durant les opérations, le ROV ainsi que la cage sont équipés d'un transpondeur interrogé par une base acoustique dimensionnée pour ces profondeurs, la position et les trajectoires du ROV & cage sont suivies en temps réel. Associé au positionnement dynamique du bâtiment, ce système permet de maintenir le navire à la verticale de la zone d'intervention, de respecter les cinématiques convenues, et d'effectuer un travail de grande précision en toute sécurité.

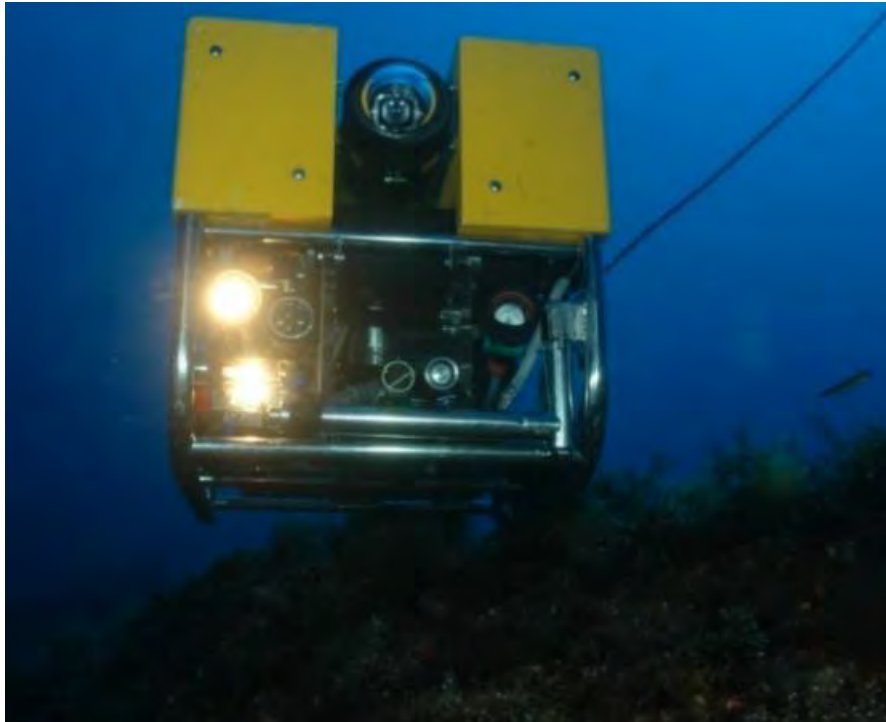
Figure 55 - Le ROV SUPER ACHILLE en opération (source : COMEX).

Le ROV SUPER ACHILLE, embarqué à bord du JANUS II peut intervenir jusqu'à 900 m de profondeur.

C'est un ROV d'observation extrêmement polyvalent. Il est particulièrement maniable, fiable, stable et puissant malgré un encombrement et un poids minime (80 kg). C'est un système composé des éléments suivants :

- 1 treuil de manutention hydraulique contenant 900 mètres de câble électro porteur, de diamètre 20 mm et de limite de rupture de 15 000 daN (15 Tonnes) ;
- 1 cage. Il s'agit du « garage » du véhicule ROV grâce auquel ce dernier est acheminé jusqu'à sa profondeur de travail. Cette cage est reliée à la surface par le câble électro porteur décrit ci-dessus ;
- 1 véhicule ROV et sa laisse. Ce ROV est opéré jusqu'à une profondeur maximum de 900 mètres. Le ROV quitte sa cage et opère des excursions dans la limite de la longueur de sa laisse réglable de 0 à 60 mètres. Cette laisse est constituée d'un câble coaxial flottant ;
- 1 régie de surface composée des différents éléments de contrôle et des moniteurs vidéo.

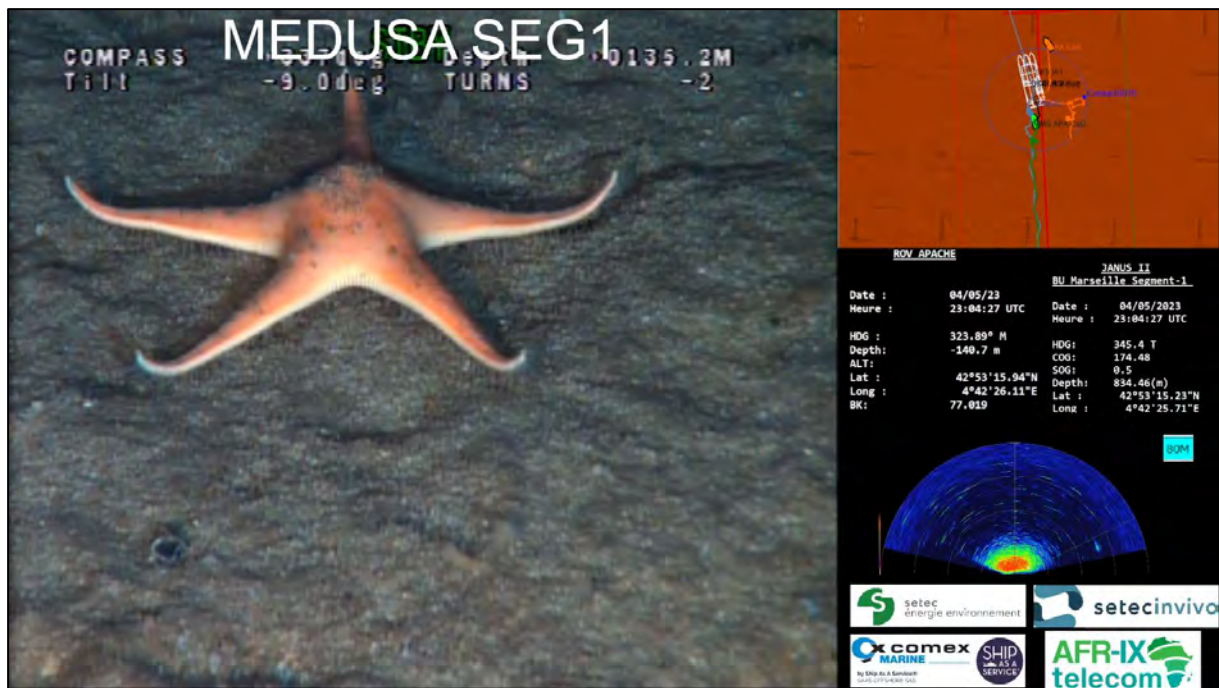
Figure 57 - Illustration de la vidéo principale avec l'overlay (source : SAAS).

L'ensemble des informations utiles à l'interprétation des prises de vue est incrusté en temps réel dans l'overlay ci-dessous :

- Nom de la mission ;
- Vidéo SD ;
- Ecran de navigation – Logiciel Qinsy ;
- Sonar ROV APACHE ;
- Données ROV APACHE en DMS (balise USBL) ;
- Données JANUS II en DMS (DGPS + corrections).

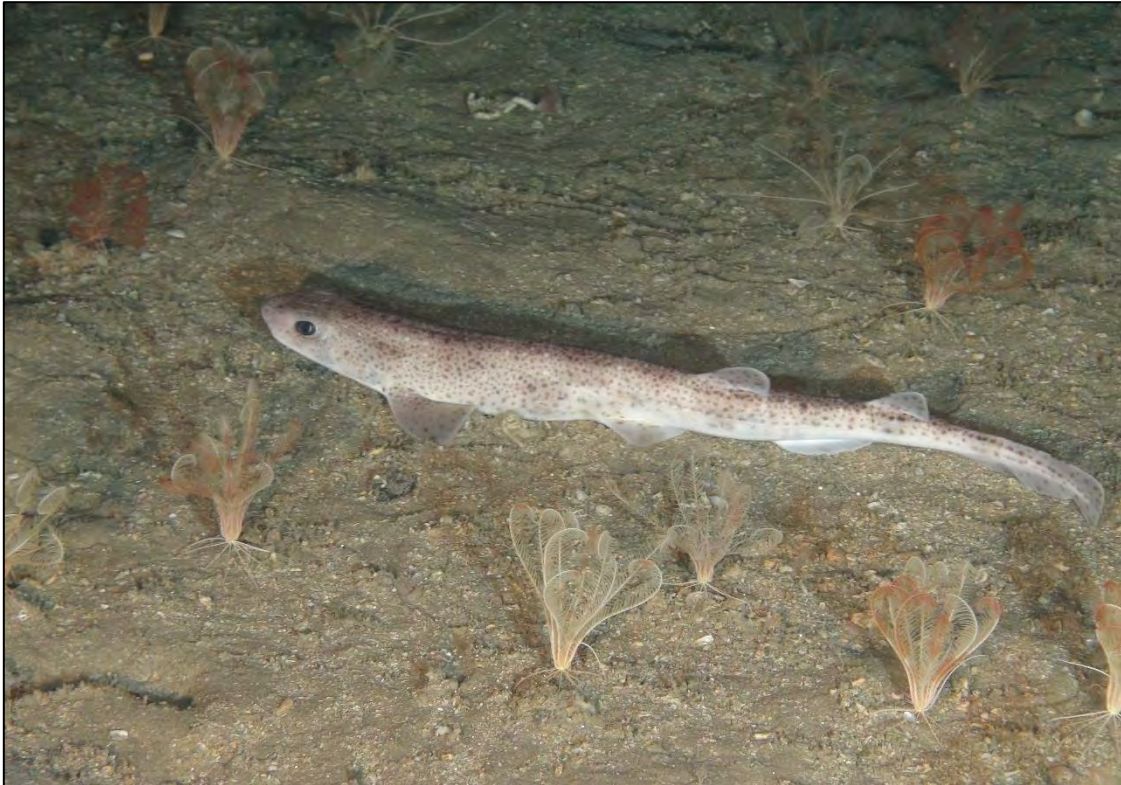
Figure 58 - Exemple d'une photo HD (source : SAAS).

La caméra secondaire Haute Définition est enregistrée directement dans le caisson placé sur l'engin, ceci afin de conserver toute la qualité des prises de vue. Une sauvegarde sur disque dur est réalisée en fin de journée. Des photos Haute Définition (6 544 x 3 680 pixels) peuvent également être réalisées à tout moment par cette caméra, sur déclenchement de l'opérateur en surface (navigateur / copilote ROV) à la demande de l'observateur
