Expertise environnementale sous-marine sur la route du projet des câbles sous-marins de télécommunication MEDUSA au droit de la plage de la Vieille Chapelle à Marseille

**RAPPORT V1**

**Avril 2021**

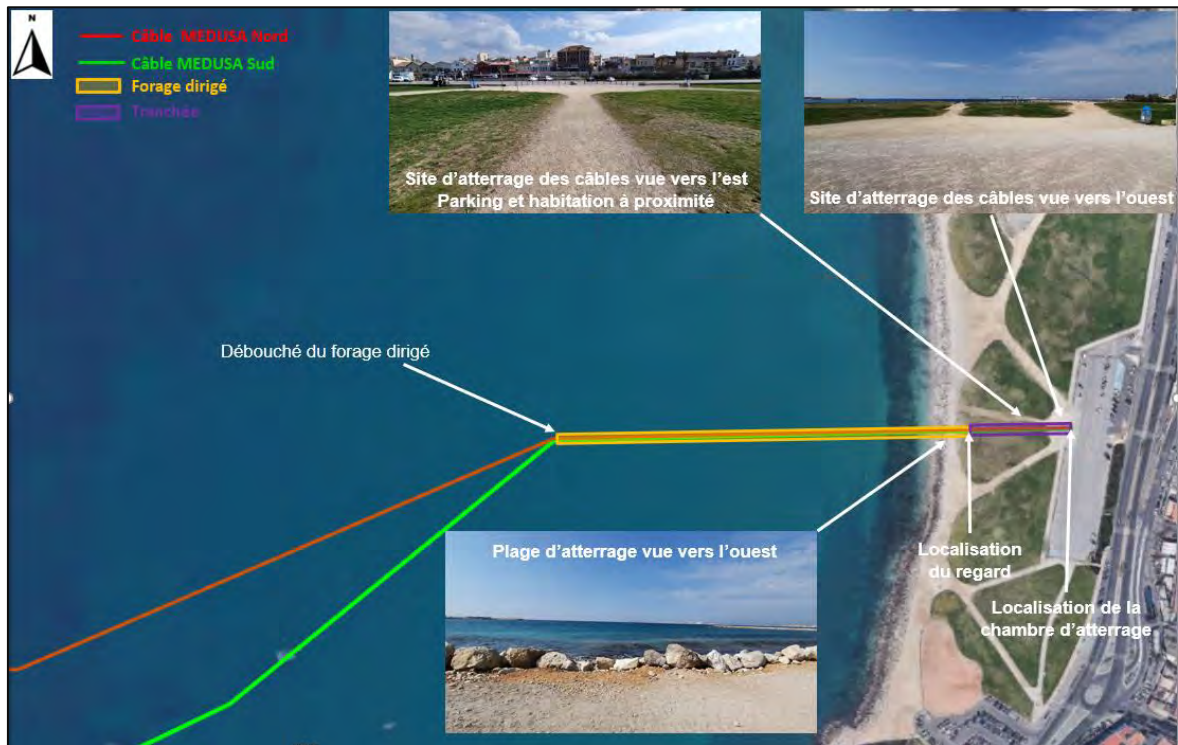
Figure 2: **Vues du site d'atterrage de la Vieille Chapelle**

Le site d'atterrage des câbles se situe derrière la plage de la Vieille Chapelle à Marseille sur le terre-plein attenant. Les câbles raccordés au système terrestre par l'intermédiaire d'une chambre et d'une conduite installée par forage dirigé depuis la terre vers la mer avec une sortie vers l'isobathe -5 mètres.

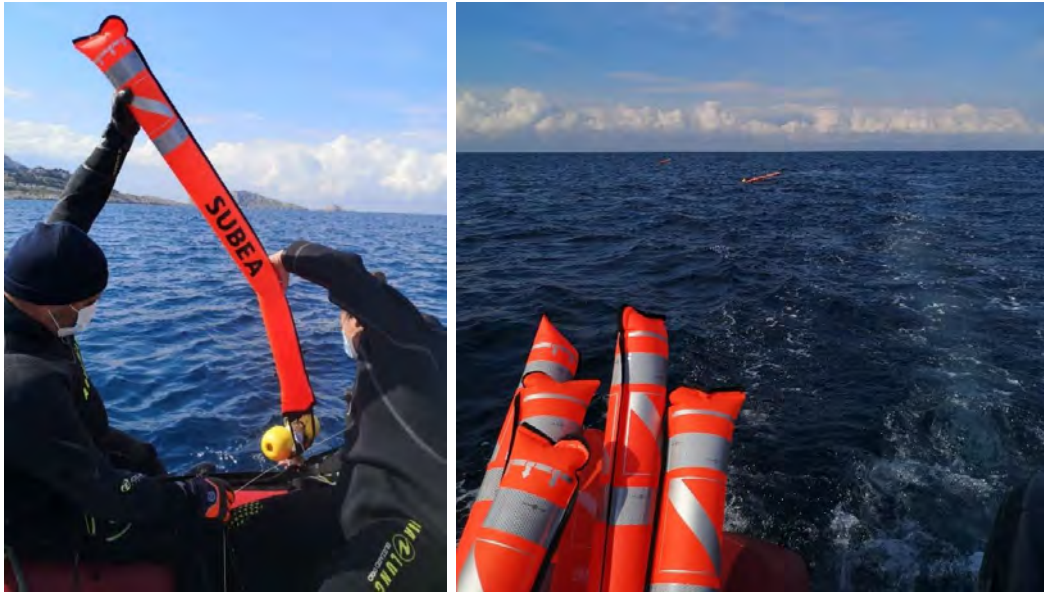
Figure 7 : Installation des balises le long du tracé des câbles

**Ces balises ont permis de couvrir l'ensemble du tracé des câbles dans l'herbier de posidonies.** La position des balises, espacées de 50 à 70 mètres en moyenne, a été déterminée à partir de la cartographie des biocénoses marines disponible (Medtrix).

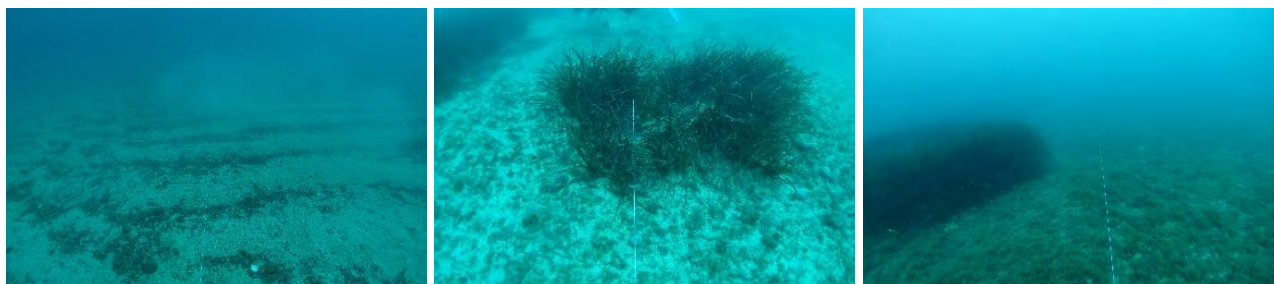
Figure 22 : Matte morte ensablée (à gauche et à droite) et passage du filin sur une tache **d'herbier** isolé (au centre)

La balise N1 a été positionnée au-delà de la zone matte morte, sur un fond de substrat infralittoral, à 28 mètres de fond.

**Le long du tracé jusqu'à la balise N28, le câble longe plusieurs taches et ilots d'herbiers** isolés de superficies variables, mais restreintes (**de l'ordre d'un à quelques mètres carrés**). A la balise N10, en fin de transect, **la limite inférieure de l'herbier de Posidonies est identifiée à 24,3m de fond. L'herbier de Posidonies** devient plus étendu (continu) au niveau de la balise N28, à 12,7 mètres de fond.

Les fonds sont principalement constitués de matte morte ensablée ainsi que de sables grossiers à coquillers. Des algues rouges calcaires sous forme libre (rhodolithes : nodules compacts libres) sont observées de façon isolée sur les sédiments qui recouvrent la matte morte ainsi que **des individus d'algues vertes des espèces *Flabellia petiolata* et *Codium bursa*.**

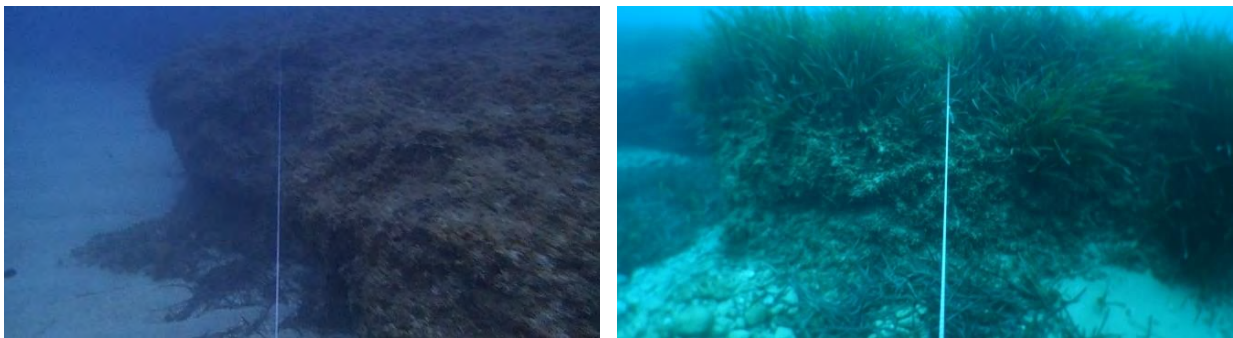
Figure 24 : Tombants de matre de Posidonies aux transects N33-N34 (à gauche) et N36-N37 (à droite)

**Un corps mort de la ligne de balisage du chenal de navigation de la cale de mise à l'eau de la pointe rouge** a été observé à la balise N36.

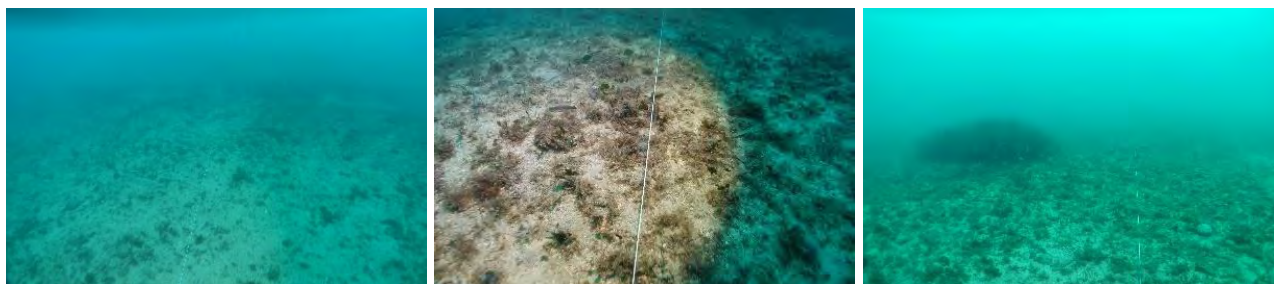
Figure 28 : Faciès observé le long du tracé du câble sud (transect S1-S2 à gauche, transect S2-S3 au centre et transect S5-S6 à droite)

De la balise S1 (24,5m) à la balise S20 (16,3m) :

Il s'agit principalement d'un substrat de type matte morte ensablée. Plusieurs tâches d'herbier de faible superficie (3m<sup>2</sup> maximum) croisent la route du câble. Le faciès est identique à celui observé au début des balises du tracé du câble nord, c'est-à-dire de la matte morte avec de façon isolée quelques rhodolithes et des algues vertes (notamment *Flabellia petiolata*).

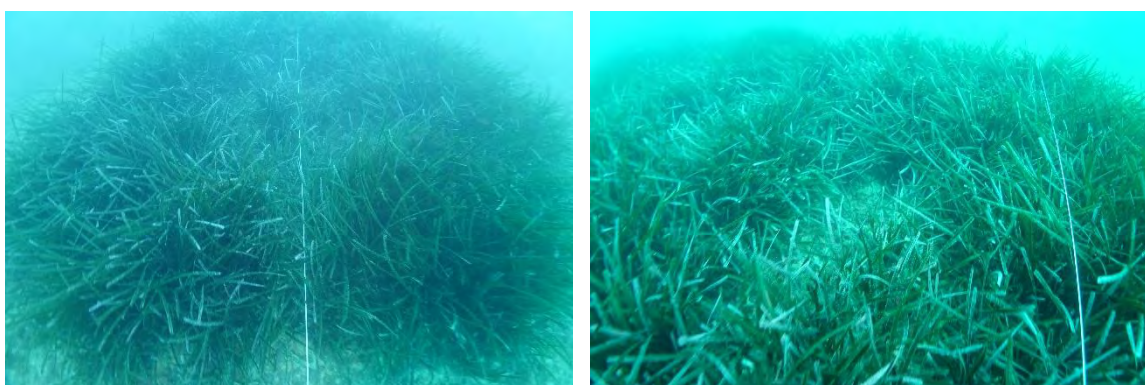
Figure 29 : Herbier présentant une forte densité (transect des balises S13-S14 à gauche et transect des balises S16-S17 à droite)

**La limite inférieure de l'herbier de Posidonies** est déterminée à 19,5 m de fond, se situant au centre du transect débutant à la balise S11. Au niveau de ce transect (S11-S12), **l'herbier de Posidonies** commence à présenter des îlots de tailles plus importantes **de part et d'autre du câble**. **Cependant la matte morte** reste très largement prédominante. Le câble croise toutefois quelques îlots de posidonies (Figure 29). **L'herbier** semble être en bonne vitalité, avec de longues feuilles, recouvertes **d'épiphytes**, et un fort taux de recouvrement. **L'herbier a fait l'objet d'une caractérisation plus fine** selon les descripteurs définis précédemment (densité, déchaussement, etc.).

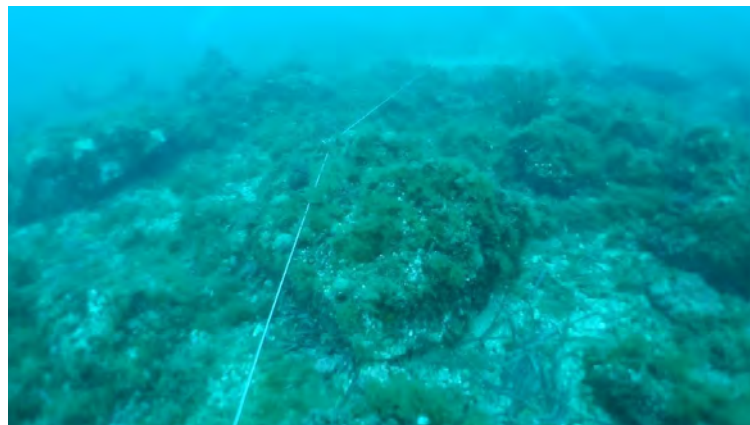
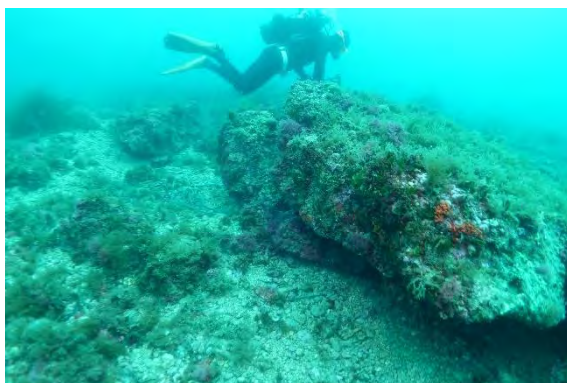
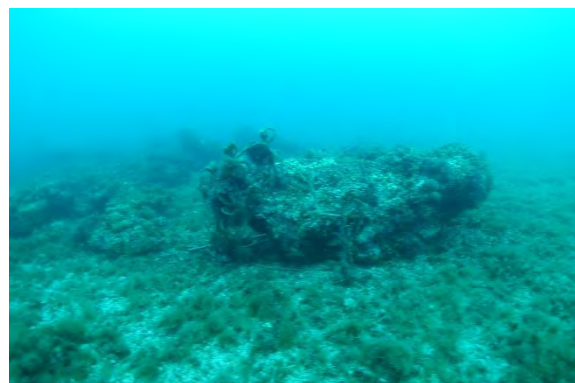
Figure 30 : Blocs rocheux observés au niveau du transect S20-S21

Entre les balises S20 et S22, plusieurs blocs rocheux sont dispersés sur le fond. Ces blocs rocheux sont visibles sur une largeur de 10 m **de part et d'autre du tracé**.

Ces roches, **d'une hauteur maximum de l'ordre du mètre**, sont recouvertes **principalement d'algues** photophiles de type *Codium bursa*, de *Dictyota sp.*, *Flabellia petiolata*...

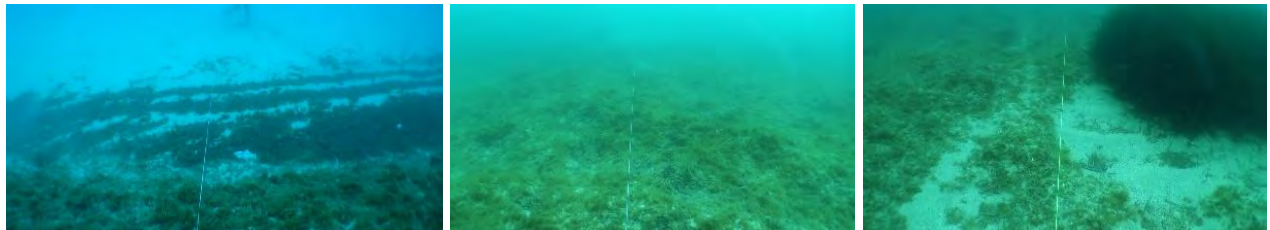
Figure 33 : Tombant de matte morte au niveau du transect S28-S29 (à gauche), matte morte au niveau du transect S32-S33, et formation en colline au niveau du transect S33-S34 (à droite)

Un tombant de **matte d'environ 0,7 m** est observé en fin de transect entre les balises S28 et S29. A partir de **la balise S29 et jusqu'à la balise S35**, des formations en colline et sur matte sont observées successivement, avec un substrat principalement constitué de sables fins.

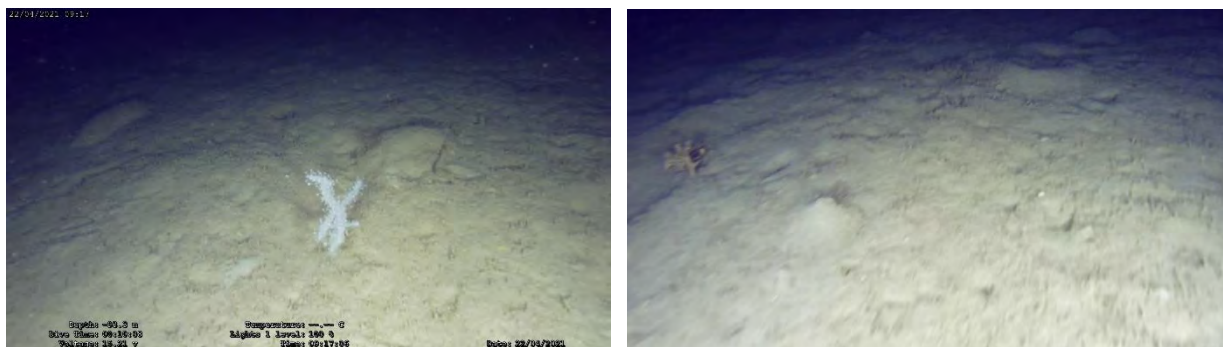
Figure 40 : Espèces benthiques observées le long du transect (alcyonnaire *Alcyonium palmatum* à gauche, bryozoaires à droite) - 93,3m

Plusieurs espèces érigées ont été observées sur ces fonds meubles, notamment des alcyonaires *Alcyonium palmatum* (17 individus), des pennatulaires des espèces *Pennatula rubra* (19 individus), et *Cavernularia pusilla*, des bryozoaires arbustifs non identifiés (4 individus) **ainsi que l'éponge** *Axinella damicornis* (1 individu).

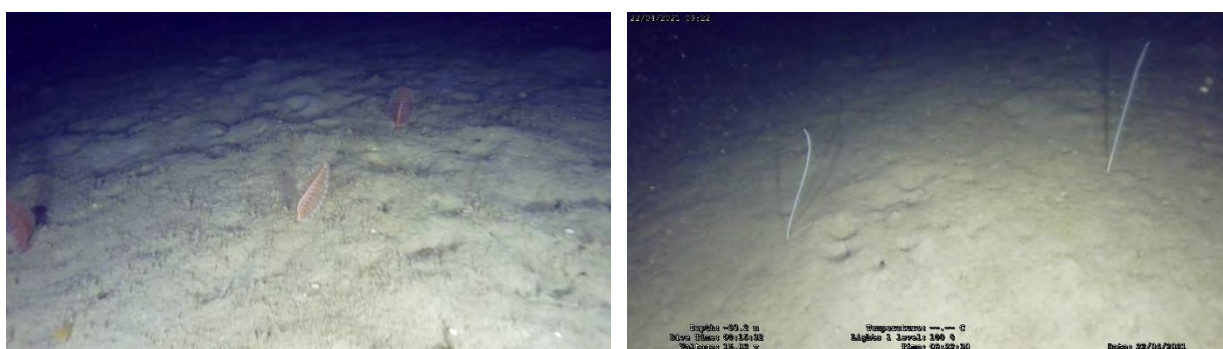
Figure 41 : Pennatulaires observées le long du transect du ROV 6 (*Pennatula rubra* à gauche, *Funiculina quadrangularis* à droite) - 93,2m

Des pennatulaires pouvant être des *Funiculina quadrangularis* (9 individus) ont également été observés. Cependant, **leur identification à partir d'un support vidéo/photo ne peut être certaine. Par ailleurs, l'espèce** *Funiculina quadrangularis* est définie comme vulnérable au chalutage et vulnérable sur la liste rouge de l'IUCN. La densité des colonies observées durant la campagne est relativement faible.

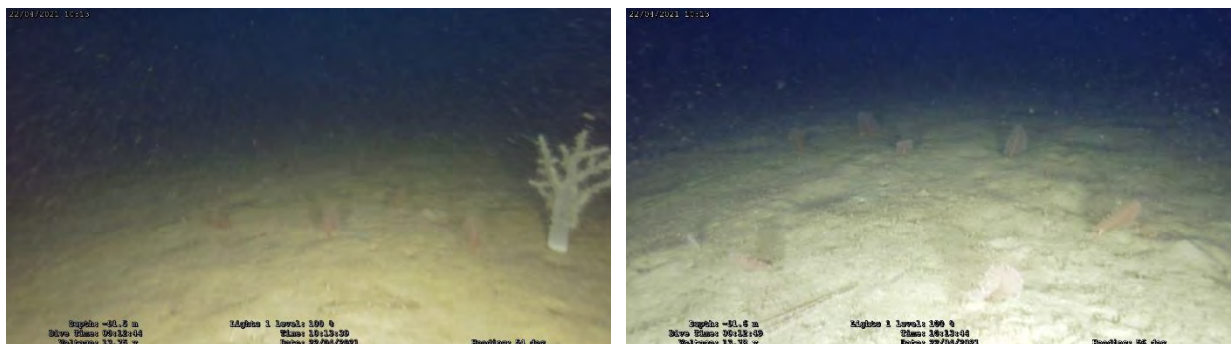
Figure 43 : Alcyonnaire (à gauche), *Pennatula rubra* (à droite) - 91,5 m

Comme pour la station précédente les fonds peuvent se rattacher à la biocénose des fonds détritiques envasés (DE). Cette profondeur marque aussi le passage à la biocénose des fonds détritiques du large (DL). Les mêmes espèces érigées ont été observées **qu'au cours de la plongée ROV6** avec notamment des alcyonnaires *Alcyonium palmatum* (25 individus), des pennatulaires *Pennatula rubra* (61 individus) et probablement *Funiculina quadrangularis* (1 individu), des bryozoaires arbustifs non identifiés (4 individus) ainsi que deux étoiles de mer *Echinaster sp.*

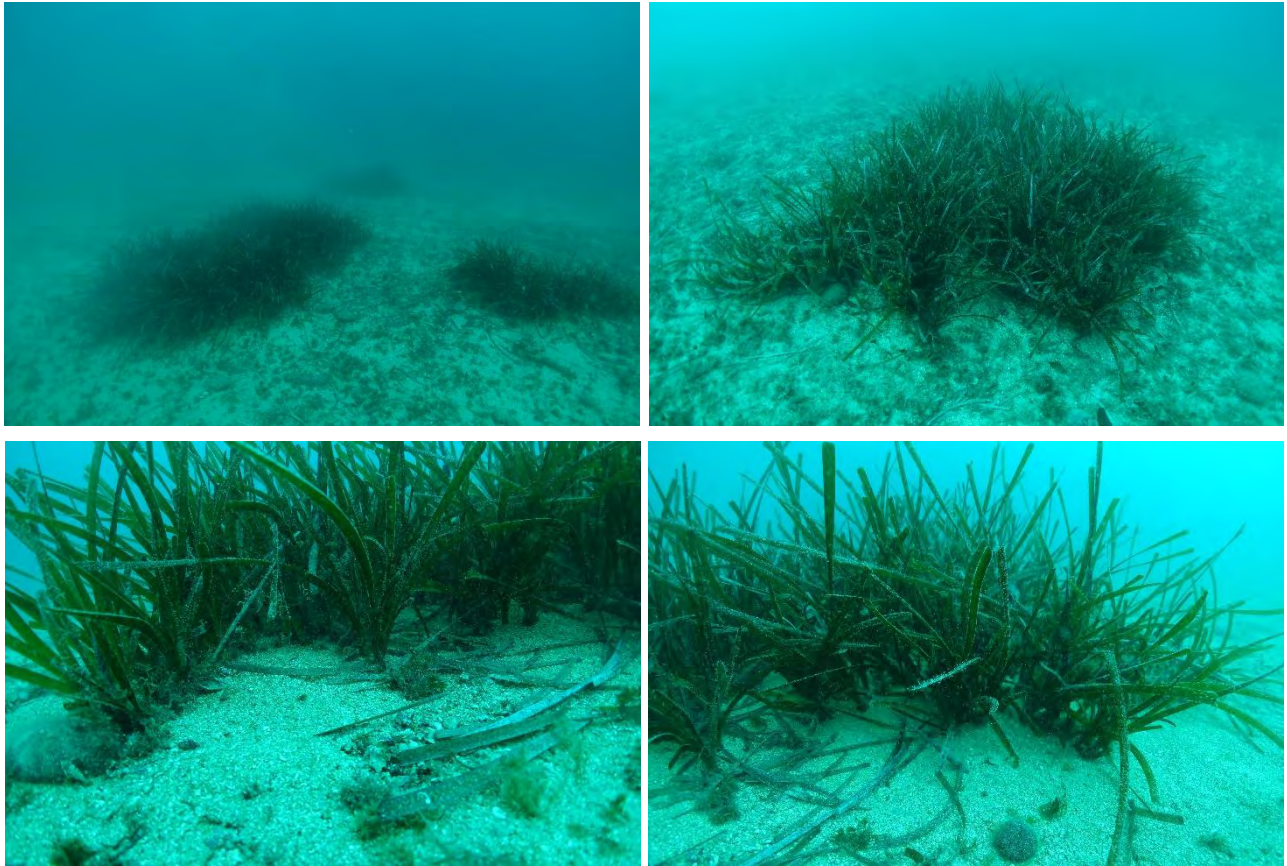
Figure 58 : Illustrations de l'herbier autour de la station Posi 7, en limite inférieure

La limite inférieure à cette station est discontinue, l'herbier se présente en plusieurs patches de quelques mètres carrés seulement sur l'ensemble de la station et semble être de faible vitalité en première approche.

La profondeur moyenne sur cette station est de 23,0 m **environ**. L'écart par rapport à la profondeur de référence (38 m selon les mesures de Pasqualini, 1997) est de 39 %, ce qui correspond à la vitalité de l'herbier médiocre selon la grille d'évaluation de Bein A. et al, 2013.

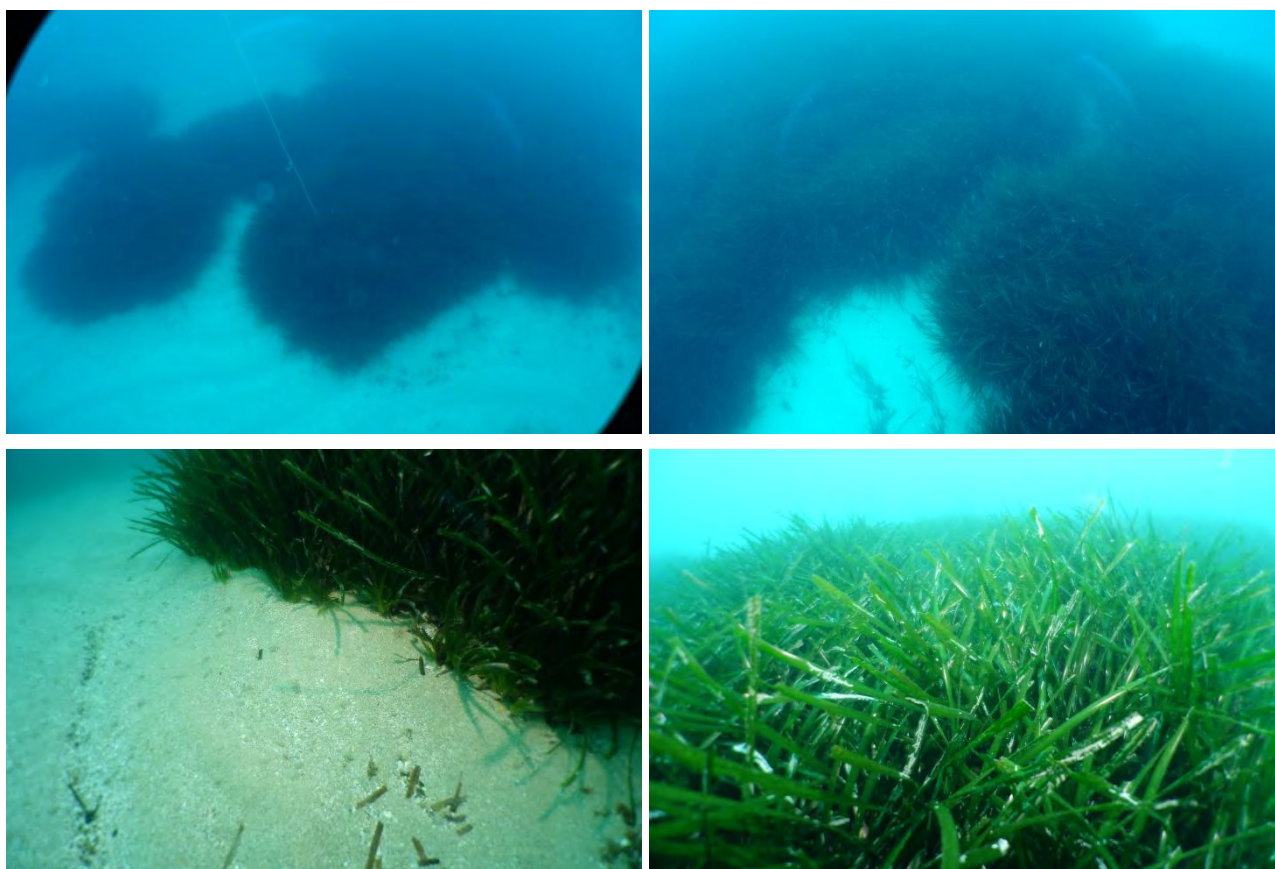
Figure 60 : Illustrations de l'herbier autour de la station Posi 5

Des rhizomes plagiotropes sont observables aux interfaces sableuses.

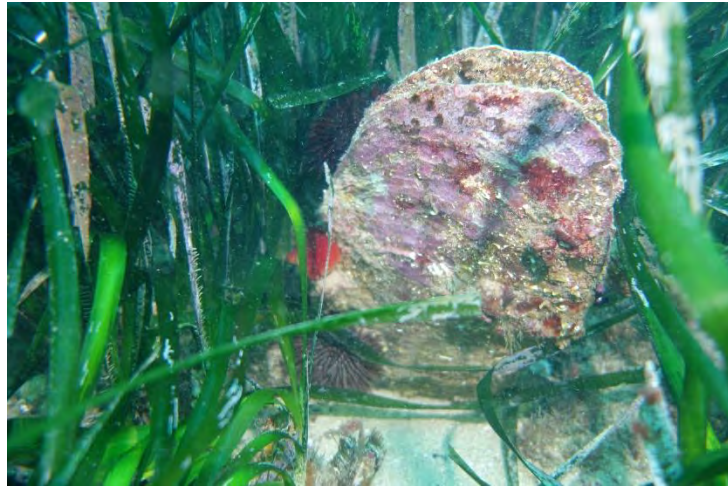
Figure 61 : grande nacre *Pinna nobilis* morte en station Posi 5 (Coordonnées GPS 43° 14.860'N/ 5° 22.029')

- ✓ **Les feuilles relativement longues présentent dans l'ensemble une couverture en épiphytes faible à moyenne ;**
- ✓ Une grande nacre *Pinna nobilis* morte a été observée au niveau de la station.

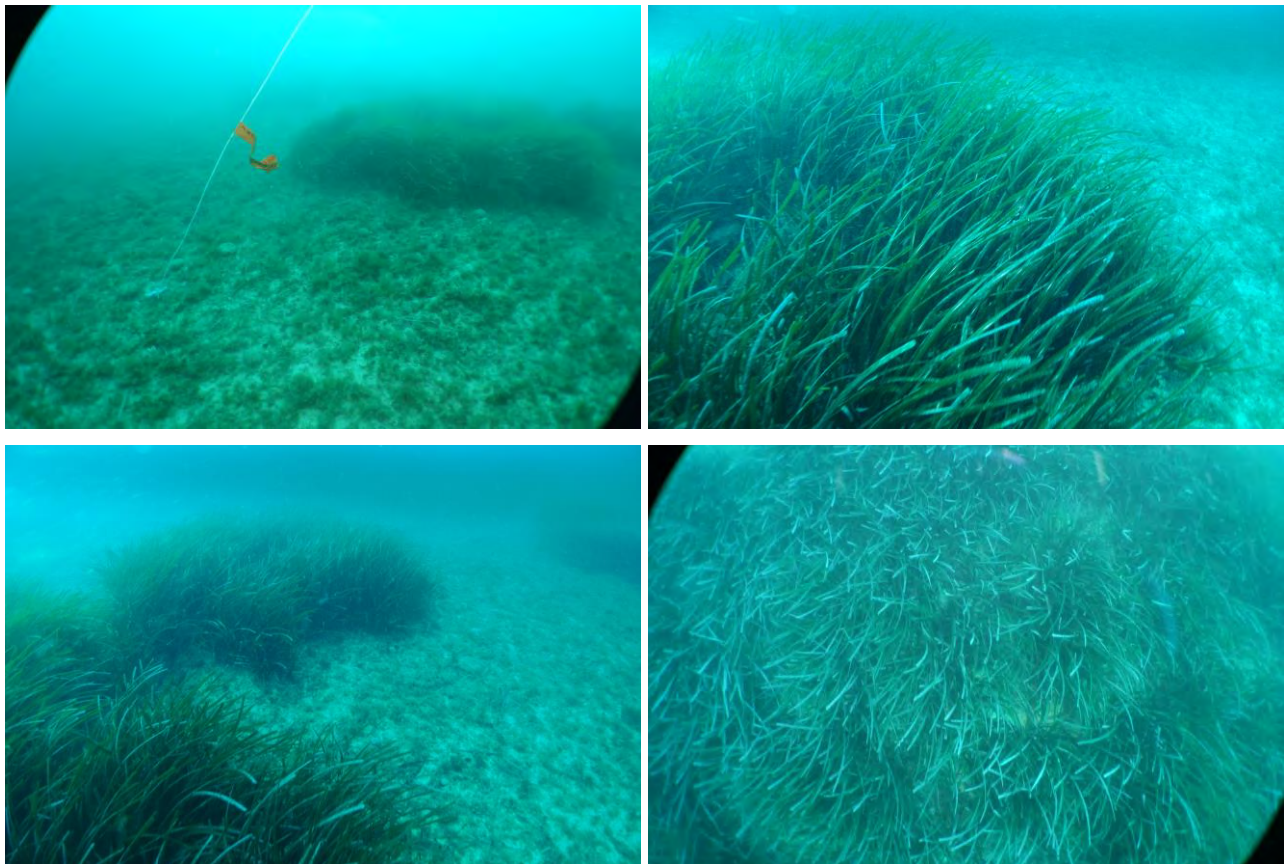
Figure 65 : *Illustrations de l'herbier autour de la station Posi 1*

**L'herbier présente** peu de relief et la hauteur de matte est modeste de quelques centimètres. Ici aussi la **matte morte est largement prédominante et l'herbier se présente sous forme de taches diffuses**, mais avec un bon recouvrement apparent.

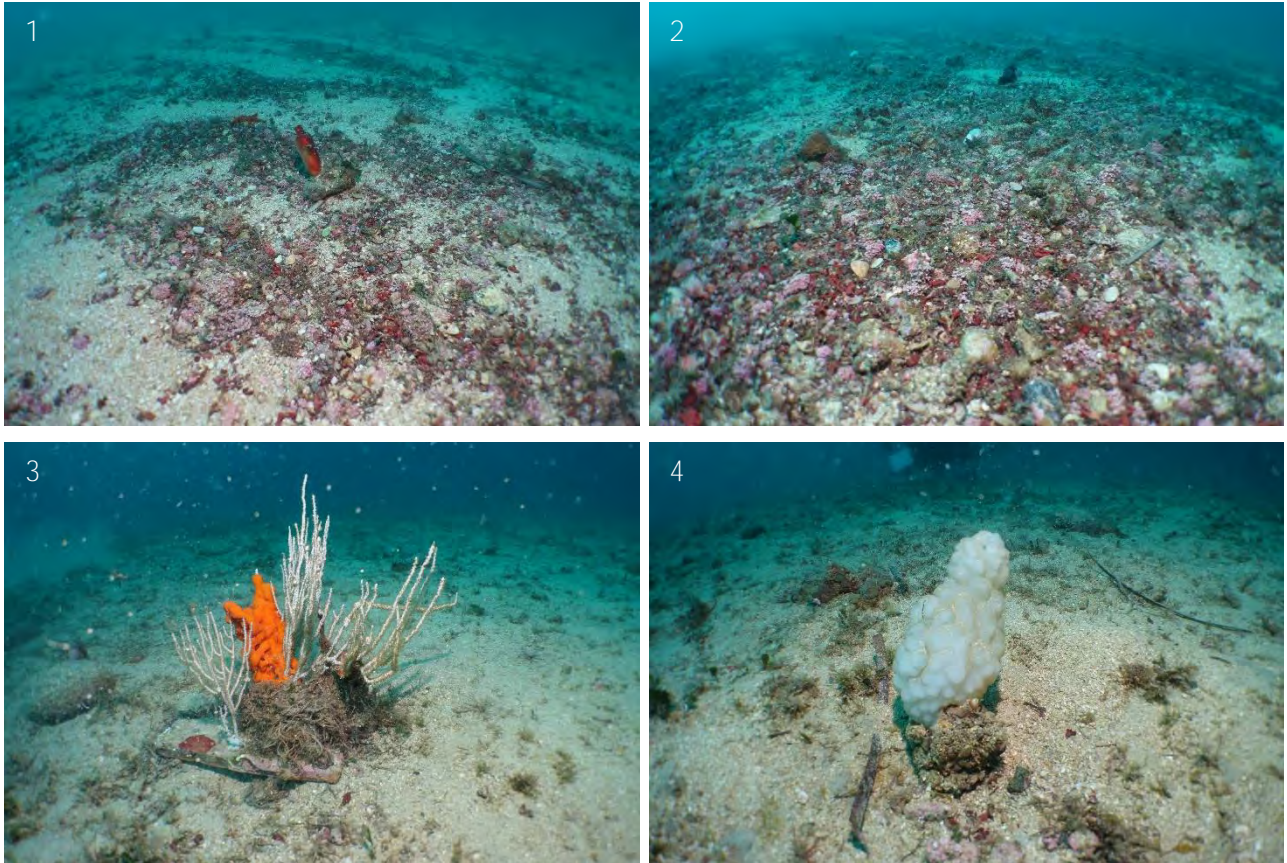
Figure 68 : Station Cora 2 - 27,4 m - 1. *Halocynthia papillosa*, *Lithothamnion* spp. calcareum, 2. Corallinacées *Lithothamnion* spp. et *Cliona viridis*, 3. *Eunicella singularis*, 4. *Phallusia mammillata*

Au niveau de la station Cora 2, les espèces observées sont principalement les algues calcaires corallinacées *Lithothamnion* spp., l'éponge *Cliona viridis*, la gorgone *Eunicella singularis* et les ascidies *Halocynthia papillosa* et *Phallusia mammillata*.

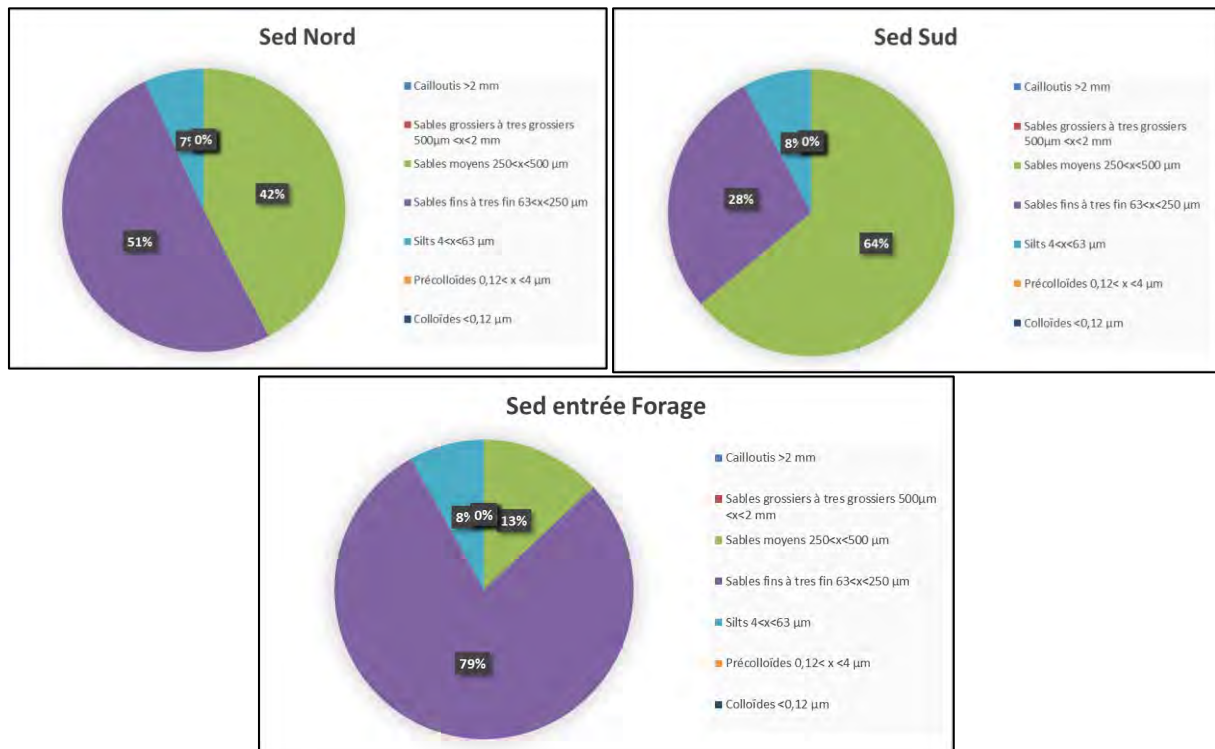
Figure 71 : Proportions des sédiments retrouvées aux stations d'échantillonnage au niveau du tracé du câble nord (Sed nord), du câble sud (Sed sud) et de l'entrée du forage (Sed entrée forage)

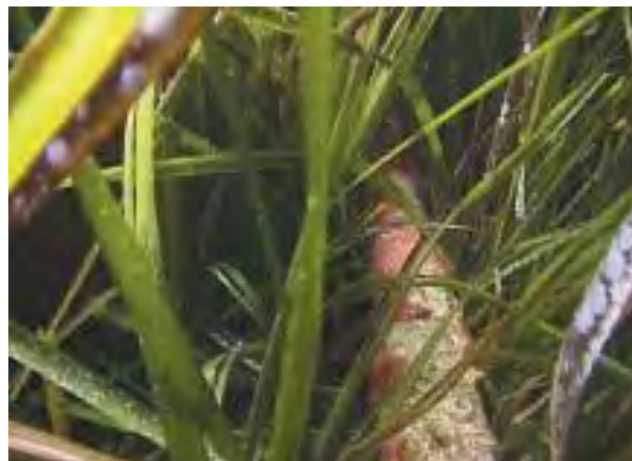
*Figure 75 : Câble électrique SACOI entre la Corse et la Sardaigne, simplement posé sur l'herbier près de Cala di Sciumara (Corse). 35 ans après sa mise en place (en 1967), il n'y a pas d'impact négatif sur l'herbier. D'après Pergent et al. (2002b).*

D'autres exemples sur des câbles simplement posés dans l'herbier ont montré qu'avec le temps l'intégration dans l'environnement pouvait être quasiment totale.

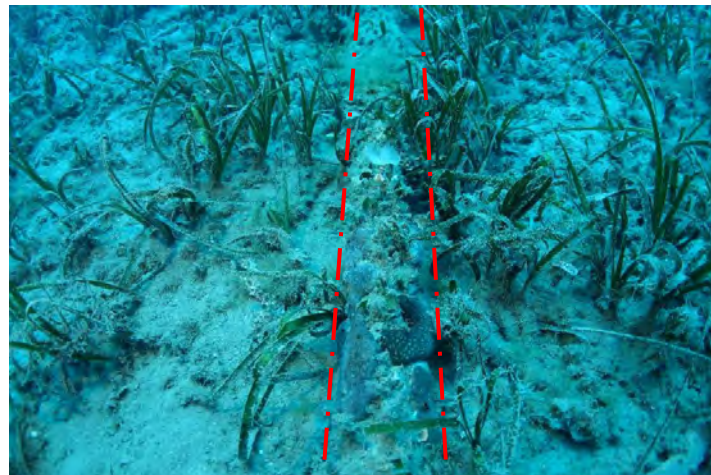
Figure 79 : Câble de transport d'énergie SACOI2 en limite inférieure de l'herbier entièrement colonisé (Bastia - plage de l'Arinella, 2020)

Ces câbles croisent également l'herbier de posidonie puisqu'ils atterrissent au niveau de la plage de l'Arinella à Bastia.

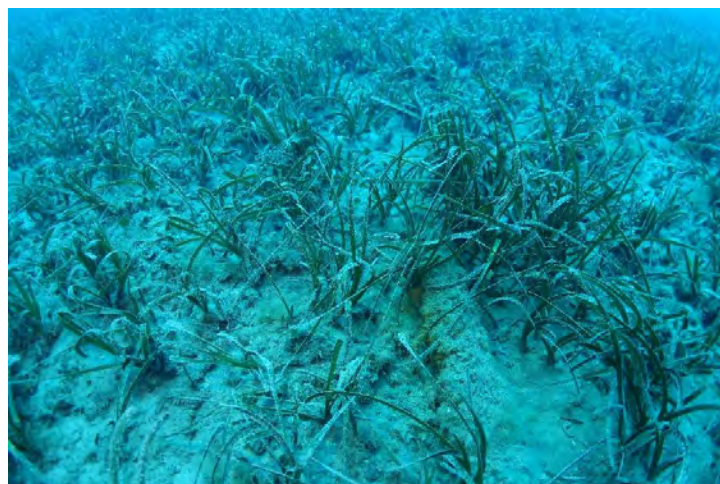
Figure 80 : Câble de transport d'énergie (SACOI2) en limite inférieure de l'herbier de posidonie et disparaissant dans la matte (Bastia - plage de l'Arinella, 2020)

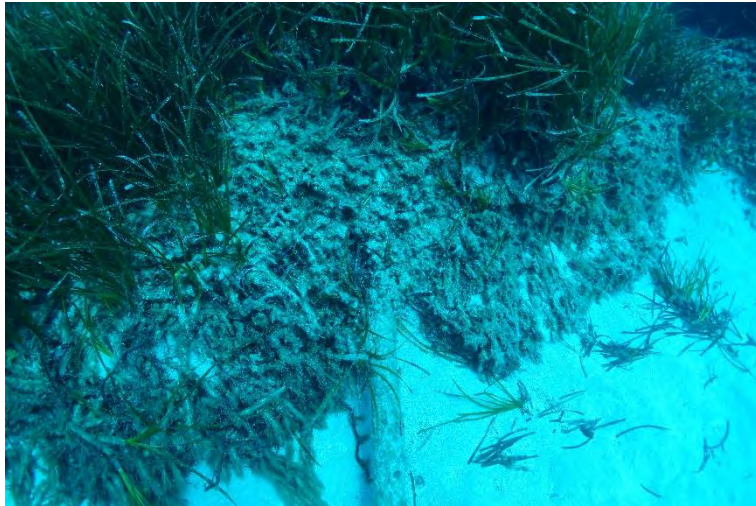
Les photos ci-après illustrent des câbles sous-marins installés à Bonifacio et Marseille. Ces câbles ne présentent aucun signe de dégradation de leur environnement immédiat.

Figure 81 : **Câble transport d'énergie pris dans la matte de posidonie** (Bonifacio, 2020)

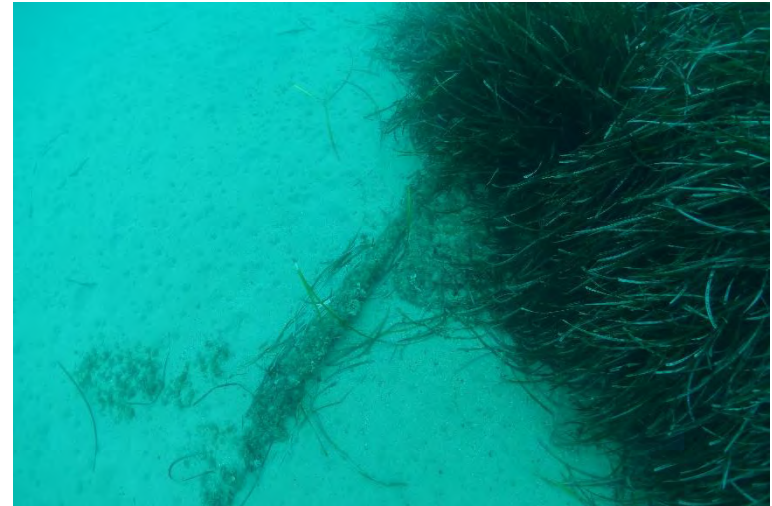
Figure 83 : **Câble télécom en sortie d'herbier en limite supérieure** (Marseille, 2020)

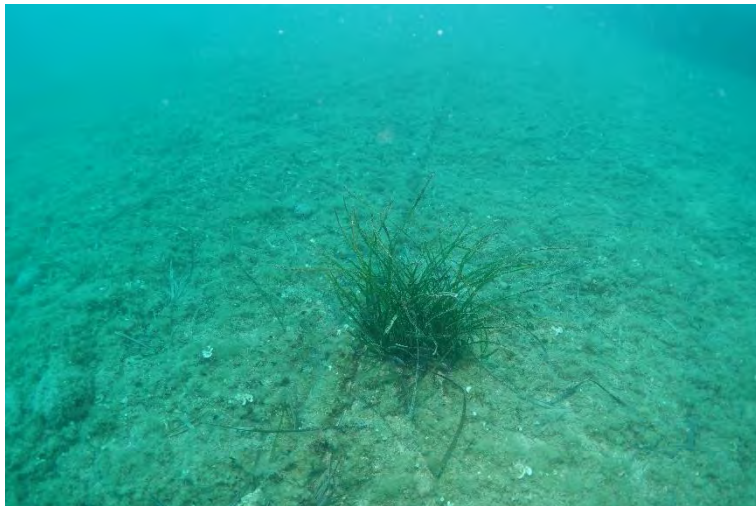
Figure 82 : **Câble télécom sur matte morte** (Marseille, 2020)

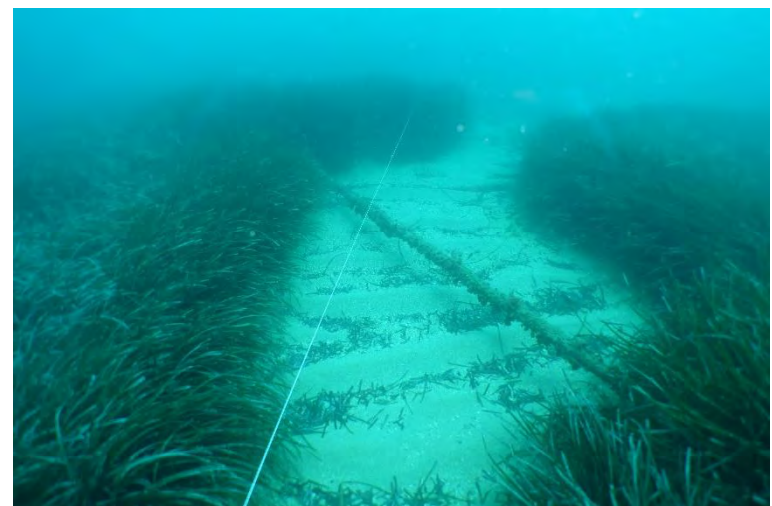
Figure 84 : **Câble télécom en suspension au passage d'une zone d'intermatte** (Marseille, 2020)

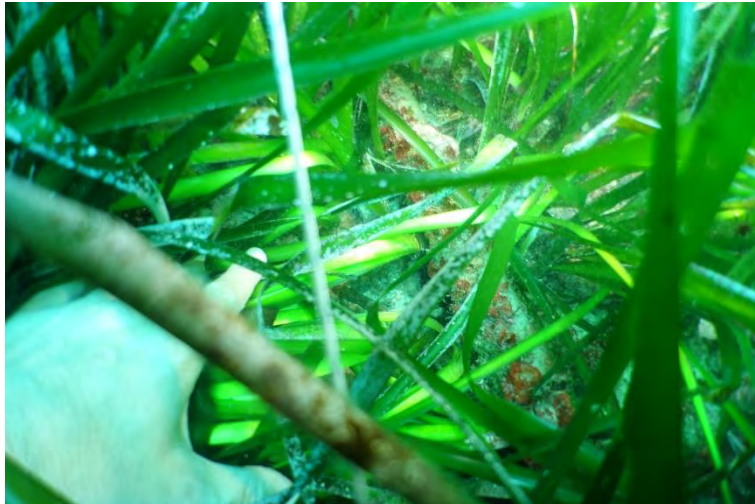
Figure 85 : Câble télécom au sein d'un herbier entre les faisceaux de posidonie (Marseille, 2020)

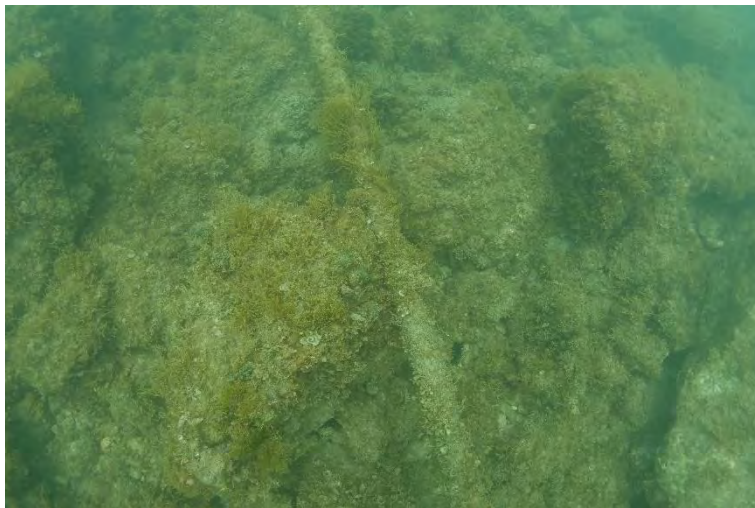
Figure 86 : Câble télécom sur des enrochements (Marseille, 2020)
