RD4B – PONT D’ORAISON SUR LA DURANCE

COMMUNES D’ORAISON ET LA BRILLANNE (04)

Libellé de la mission : RD4b – Pont d'Oraison
Communes d'Oraison et la Brillanne (04)

Mots-clés : évaluation - frayères - pont - travaux - incidence

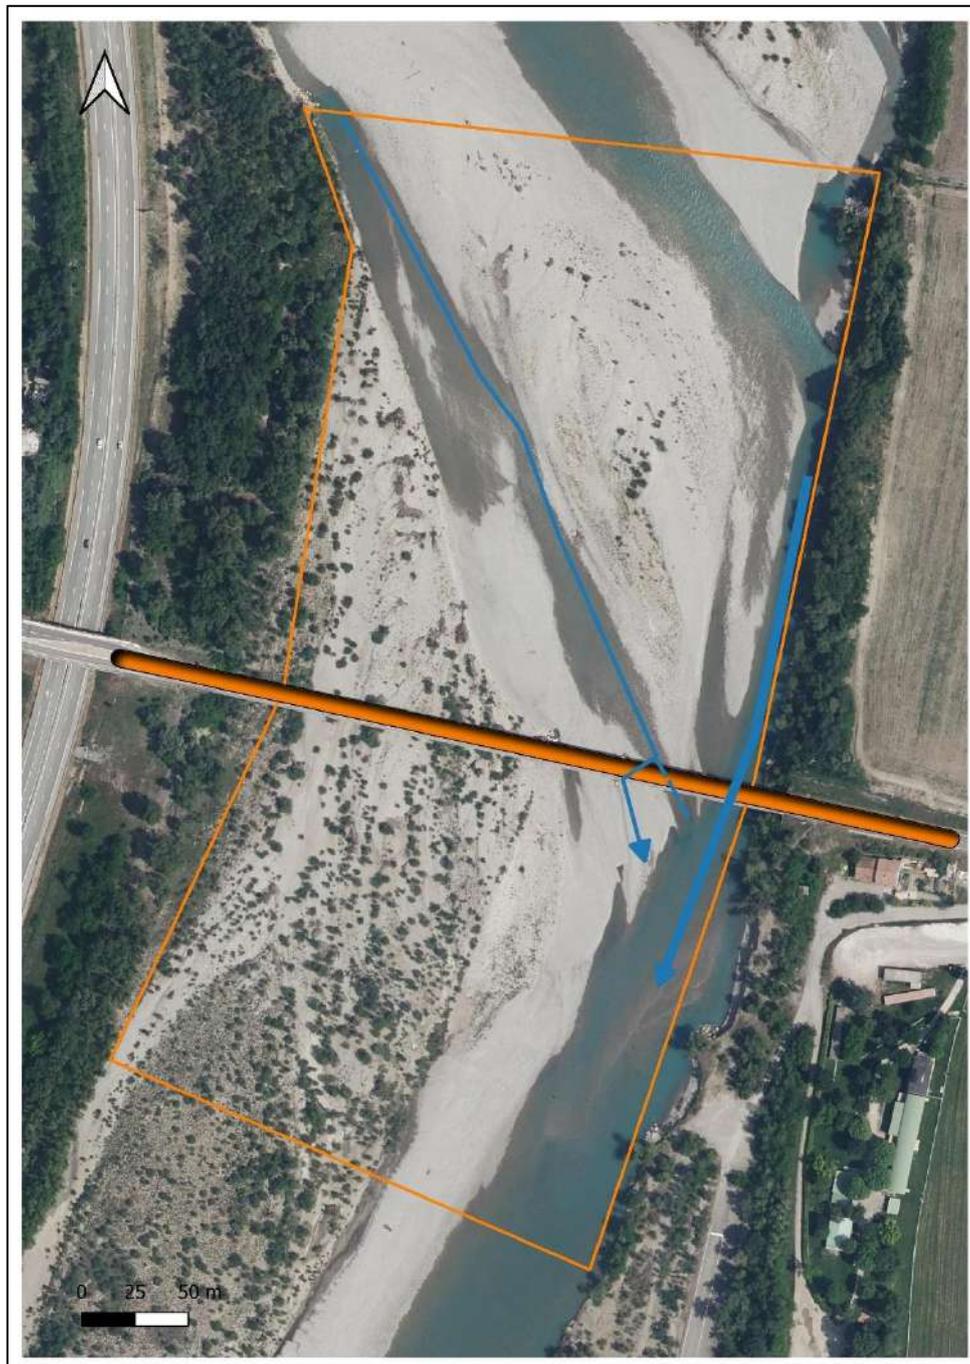
Figure 1 : Carte de localisation de la zone d'emprise des travaux et du tronçon décrit, écoulements constatés le 10/03/2023

La carte suivante montre la zone d'emprise des travaux et les écoulements rencontrés :

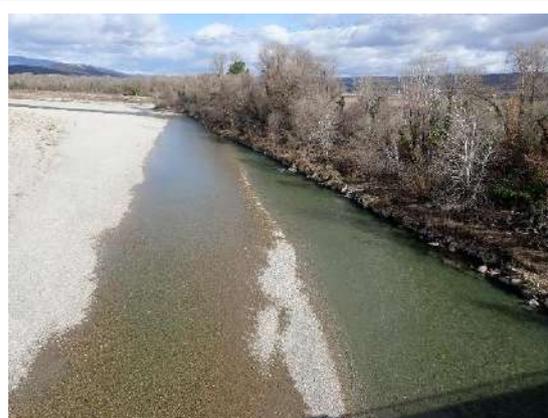
La présence d'un iscle central en amont du pont qui divise le lit mouillé en deux parties et deux faciès d'écoulement différents. Quelques débordements créent de petits radiers en travers surtout dans la partie amont.

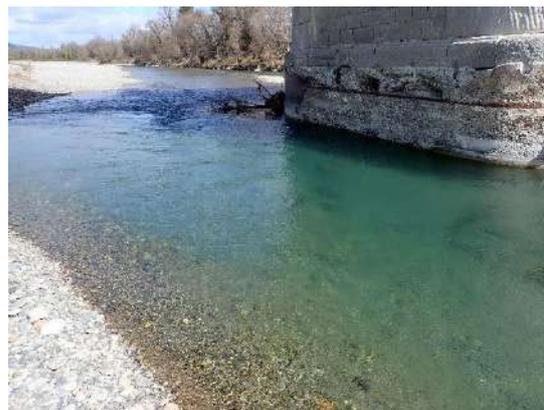
La pile du pont à proximité du lit mouillé influence les écoulements en créant deux bras distincts, l’un d’environ 10 m et l’autre d’environ 20 m. Du bois mort s’est accumulé sur la pile amont avec une très forte érosion à son pied et un dépôt de gravier en aval. L’érosion est assez importante pour que le secteur soit le plus profond observé sur l’ensemble du parcours.

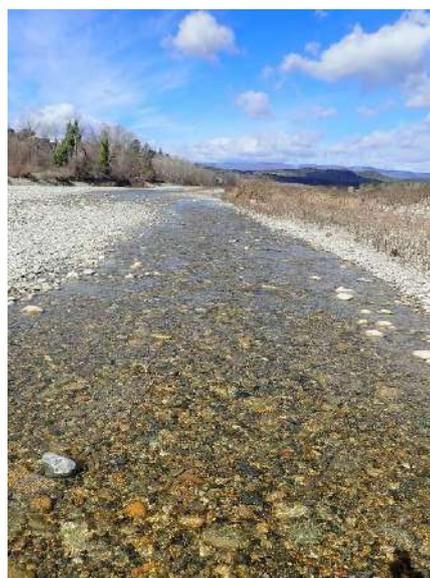
La présence d’un bras secondaire de très faible débit au centre du lit moyen et qui prend naissance au début du parcours. Plats et radiers y alternent avec une tendance à l’infiltration de l’eau dans la nappe, voire son étalement sur les plats. Sa largeur moyenne est de 4,5 m avec un minimum de 1 m au niveau des radiers ou du dernier chenal lotique. Sa profondeur n’excède pas 20 cm.

Ce bras secondaire rejoint le bras principal en aval du pont. Une jonction pourrait se faire sous le pont mais l’eau s’infiltrait dans les galets le jour de la reconnaissance.

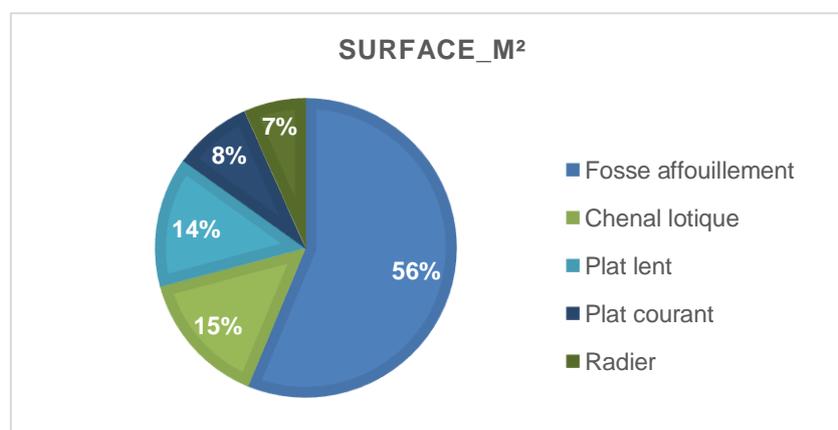
Figure 2 : Répartition des faciès d’écoulement aux abords du pont (sur environ 600 m linéaire de cours d’eau hors bras secondaire)

Sur le tronçon examiné, les faciès d’écoulement se répartissent de la manière suivante :

Le linéaire étudié est trop court pour être représentatif des faciès de la Durance. Les faciès d'écoulement sont néanmoins déterminants dans les capacités d'accueil de chaque espèce et pour la réalisation de leurs fonctions biologiques.

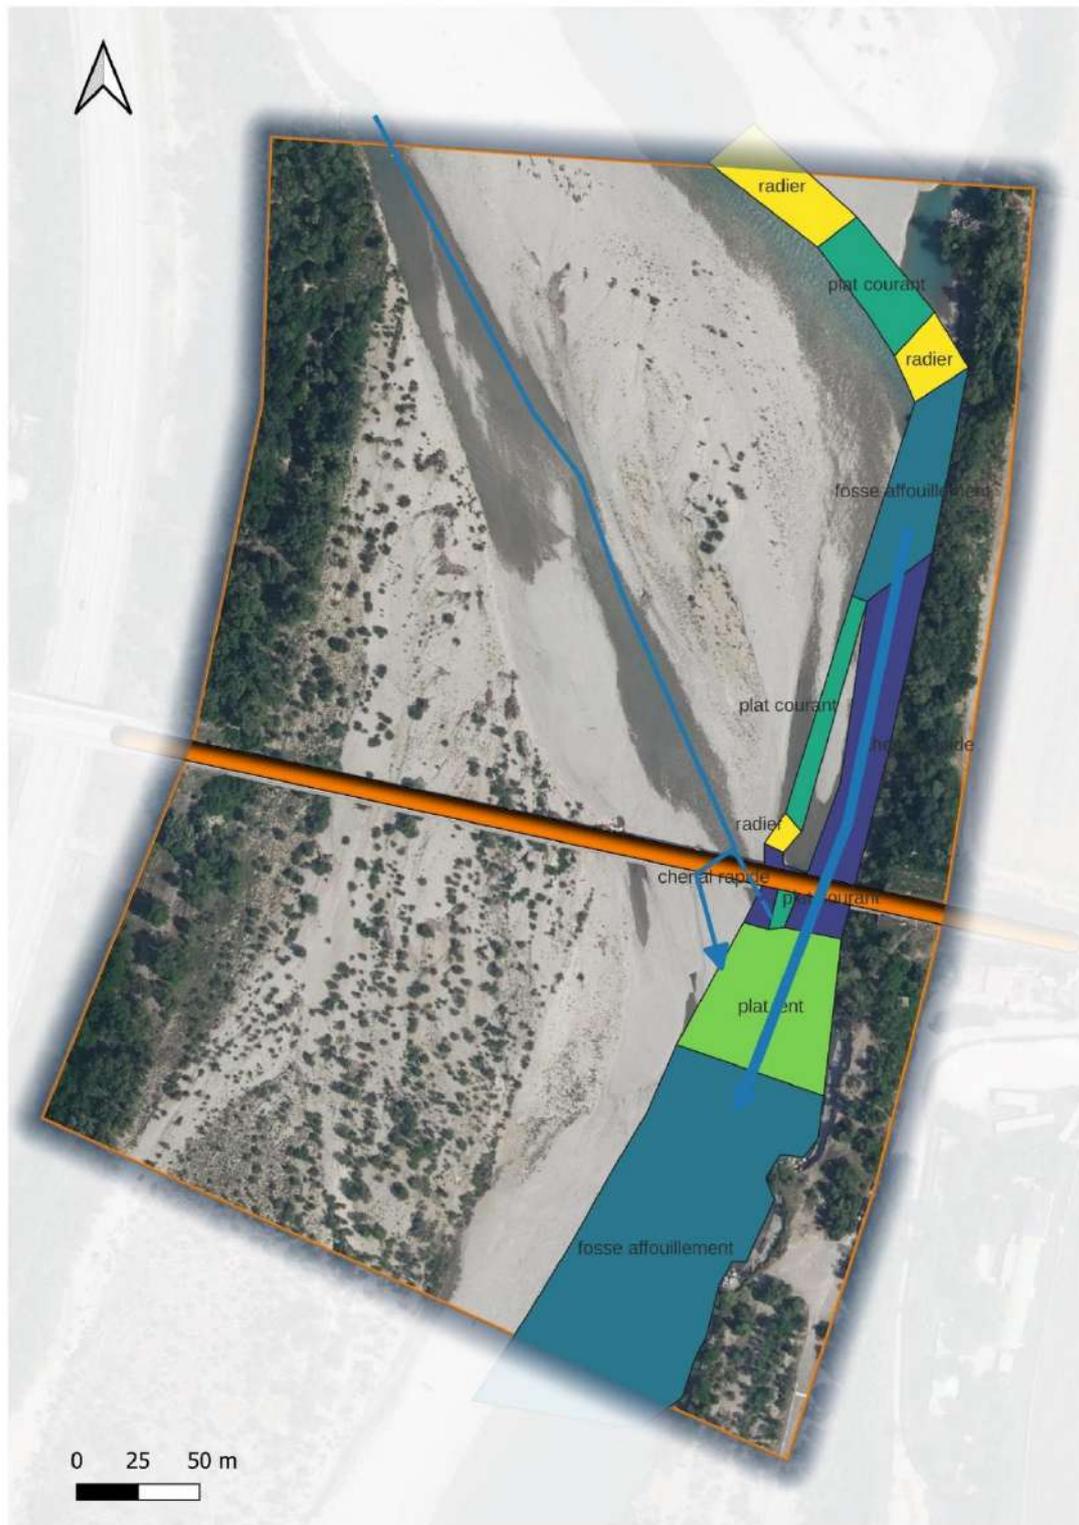
Figure 3 : Cartographie des faciès d'écoulement dans la zone d'étude

La carte page suivante montre de grandes différences entre l'amont et l'aval du pont.

Le faciès « fosse d'affouillement » domine largement en surface. Il se développe exclusivement dans la partie aval du pont, sur une longueur proche de 160 m. C'est aussi à ce niveau que la largeur mouillée augmente significativement. La fosse d'affouillement est un faciès à profil transversal asymétrique qui est initiée très probablement par les érosions constatées contre la rive gauche.

L'amont du pont est très différent. Si on retrouve une fosse d'affouillement, les autres faciès sont plus classiques de la Durance, notamment les plats courants et les radiers. Ces deux derniers sont particulièrement attractifs pour les petites espèces d'eau vive comme l'apron du Rhône, les loches franches, les blageons ou les petits chevaines.

On trouve notamment un radier situé en amont du pont et qui peut être attractif pour les aprons. Les deux radiers plus en amont et les plats courants peuvent aussi constituer des zones attractives pour cette espèce mais sont plus éloignées du pont. Leur granulométrie est plus grossière (pierres dominantes) et leur énergie très forte.

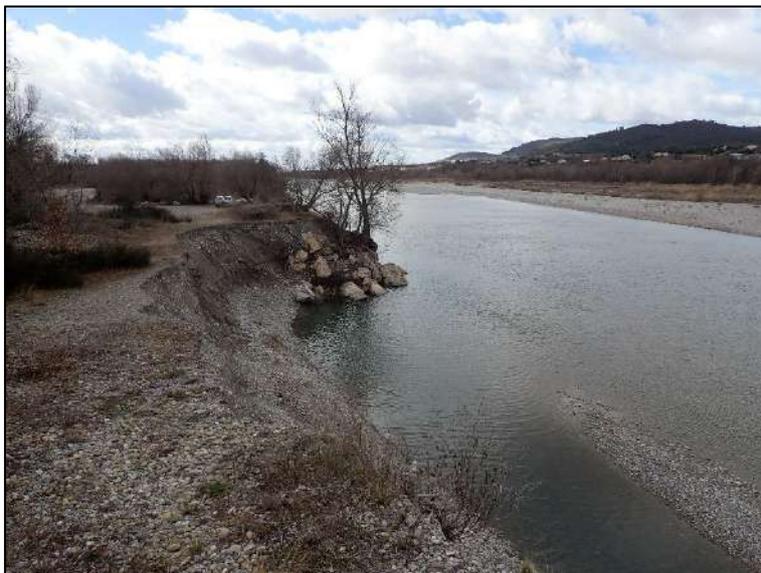
Photo 1 : Anse d'érosion et blocs effondrés

Deux grandes anses d'érosion sont probablement la conséquence du changement d'orientation du lit de la Durance au niveau du pont et de la réduction de la largeur du lit moyen au niveau du pont. Il passe de 335 m en amont à 250 m environ sous le pont. Les anses d'érosion initient des berges hautes et de pente abrupte. Quelques arbres restés sur pied et en contact avec l'eau apportent de l'attractivité au niveau des berges comme quelques blocs effondrés. Ces derniers se retrouvent sur l'ensemble de la rive gauche, en amont et aval du pont. Il s'agit probablement de vieux enrochements qui servaient à stabiliser la berge et dont certains se sont effondrés dans le lit. Malgré leur caractère allochtone, ils apportent de l'habitat au cours d'eau notamment pour les gros individus. La rive gauche fait, de plus, partie des endroits les plus profonds, jusqu'à 1 à 1 m 50 par endroits. Bien entendu, la profondeur est très faible sur l'autre rive.

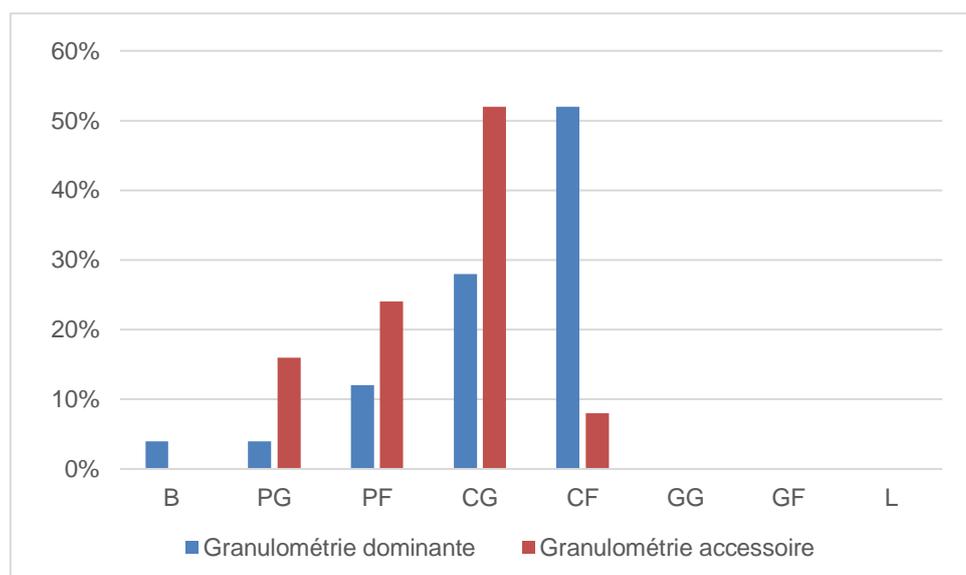
Figure 4 : Répartition des tailles granulométriques sur les 600 m parcourus

La granulométrie des fonds est dominée par les cailloux fins ce qui est plutôt favorable à la reproduction des truites communes. Les éléments accessoires sont légèrement plus grossiers ce qui est favorable aussi à la reproduction des chabots et des aprons. Globalement, les éléments de taille inférieure aux cailloux fins sont absents ou marginaux. Les blocs sont rarement dominants ou pire, accessoires. Ça ne veut pas dire pour autant qu'ils sont totalement absents. Comme déjà évoqués, quelques blocs de grande taille effondrés en rive gauche participent à diversifier l'habitat. Ils proviennent de l'érosion du merlon enroché qui protège la rive.

Le limon n'est ni dominant ni accessoire ce qui se traduit par un niveau moyen de colmatage très faible de 1/5. Comme déjà évoqué, les zones les plus colmatées se situent en aval du pont, dans les zones très lentes de bordure de plats lents ou de fosse d'affouillement. Il atteint au maximum le niveau 3/5.

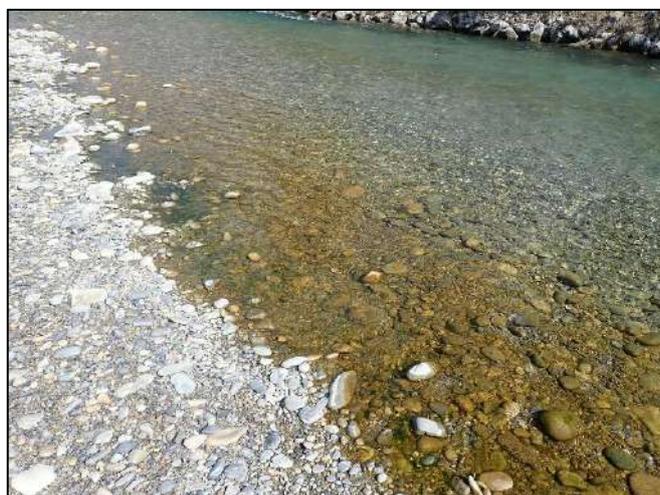
Photo 2 : Développement d'algues sur la bordure de la fosse d'affouillement

- 170 m en amont du pont et sur le droit du cours d'eau, un développement soudain d'algues brunes et vertes recouvre une surface d'environ 10 m². Cette apparition est relativement étonnante et semble être corrélée à une sortie d'eau latérale, peut-être enrichie en matières azotées ou phosphorées (usine de recyclage de la Brillanne ?).
- Quelques bryophytes se développent au sommet des blocs effondrés mais le recouvrement est faible.
- Des hélophytes sont présents dans le bras secondaire sur de petits surface. Difficile pour autant de dire si ces végétaux sont semi-aquatiques ou terrestres. Ils peuvent néanmoins offrir des caches importantes pour les juvéniles. Au-delà, l'ensemble du bras secondaire peut être considéré comme une zone de croissance pour de nombreuses espèces sauf l'apron qui se capture assez peu dans le bras secondaire, surtout de faible écoulement comme c'est le cas ici.

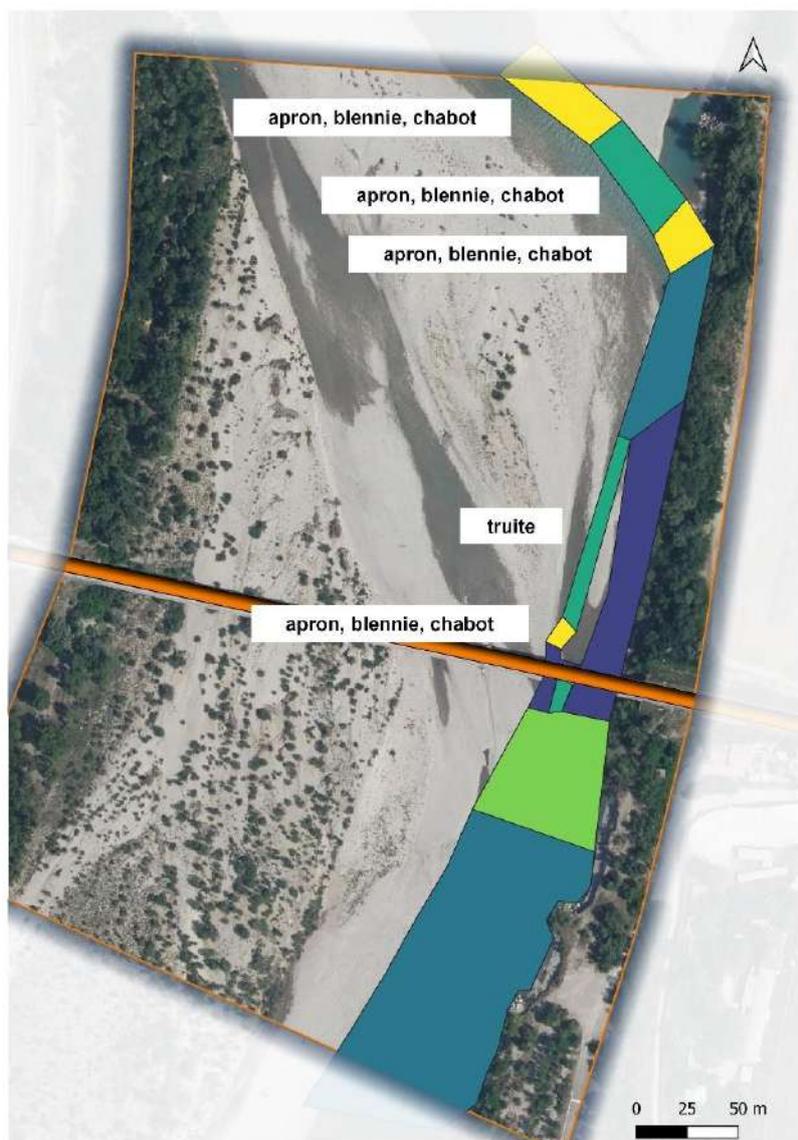
Figure 5 : Localisation des zones potentielles de frai dans la zone d'étude

La carte suivante localise, devant les faciès concernés, les zones favorables à la reproduction par espèces cible :

La surface totale de frai est donc largement supérieure à 200 m², seuil légal d'autorisation pour des destructions ou modifications. Néanmoins, l'emprise des travaux pourrait être réduite pour éviter la succession radier-plat courant 200 m en amont du pont.

Nous avons relevé 3817 m² de frayères potentielles qui se décomposent de la manière suivante :

Espèce cible	Liste	Surface (m ²)	Faciès associé(s)	Position par rapport au pont
Truite	1	844	Plat courant – sommet de radier	20 m amont
Chabot	1	2963	Radier - Plat courant	amont immédiat pont + 200 m amont pont
Apron	2	3085	Radier - Plat courant	amont immédiat pont + 200 m amont pont
Brochet	2	-	-	-
Blennie	2	3085	Radier - Plat courant	amont immédiat pont + 200 m amont pont

Le tableau prend en compte à la fois les tailles granulométriques préférées par les espèces et leurs besoins en vitesse de courant. Les surfaces sont probablement surestimées car toutes les surfaces ne sont pas forcément exploitées. A l'inverse, quelques petites surfaces pourraient être exploitées au sein de la fosse d'affouillement ou du chenal lotique.

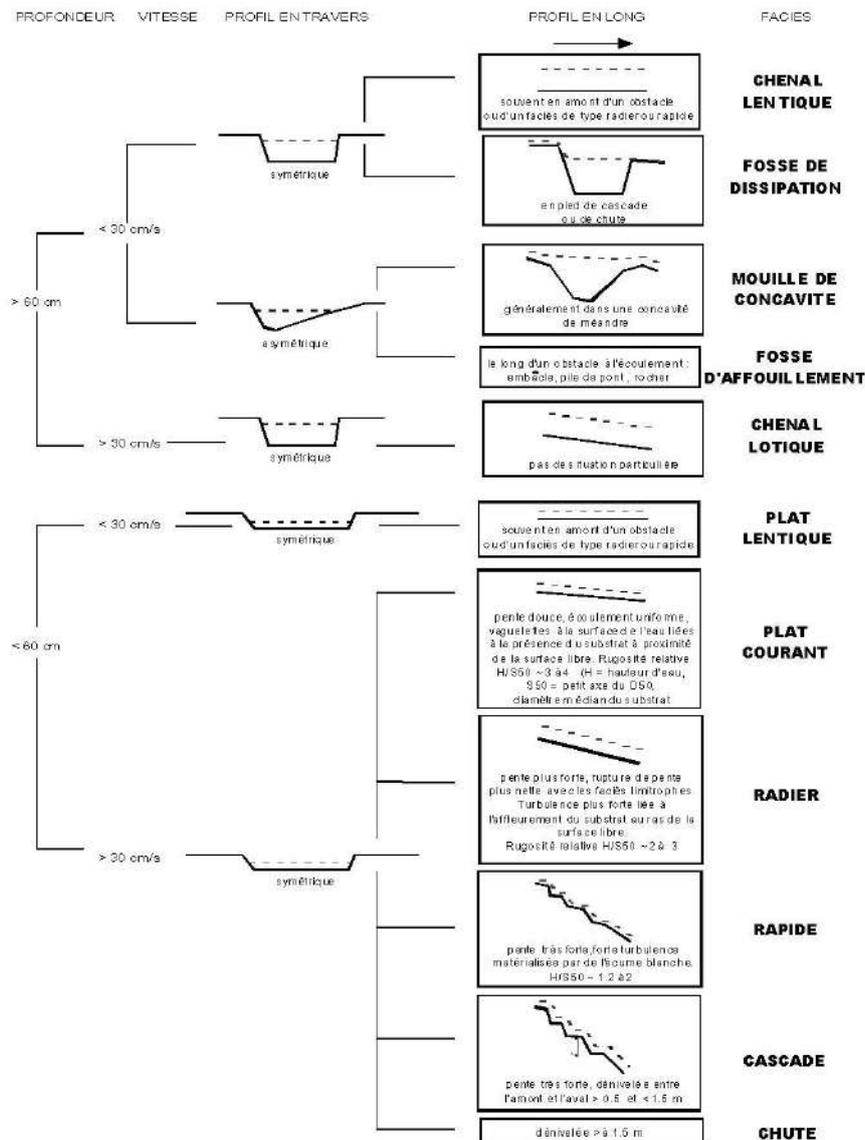
ANNEXE 1 : Clé de détermination des faciès d’écoulement selon J.R. MALAVOI et Y. SOUCHON, 2001

Clé de détermination des faciès d’écoulement Geomorphic units classification key

- Décrire la succession des faciès d'écoulement et la qualité morphologique du cours d'eau. Les faciès sont identifiés avec la clé de détermination de J.R. MALAVOI et Y. SOUCHON, 2001 (**annexe 1**).
