ANNEXE 9

CARACTERISTIQUES DU PROJET ET MESURES DESTINEES A EVITER OU REDUIRE LES IMPACTS

Version février 2024

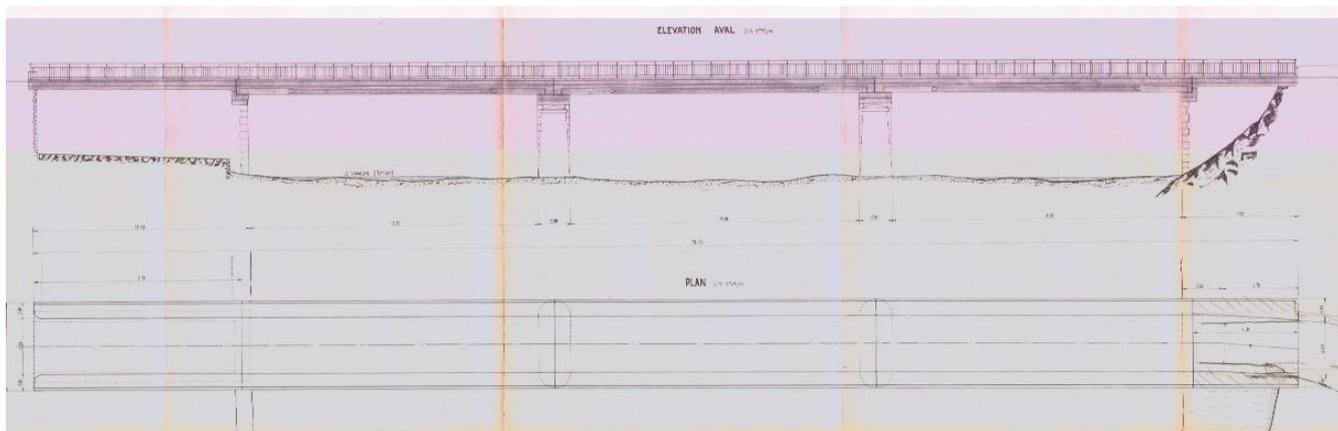
L'ouvrage a été construit en 1966 et a remplacé un premier ouvrage de la fin du XIX^e siècle avec un tablier métallique de type Eiffel à trois travées de 18m reposant sur des culées et deux piles en maçonneries. L'ouvrage de 1966 est composé par un tablier à poutres sous chaussée en béton précontraint par post-tension avec câble de type 12 Ø 7mm lisses (VIPP). Les appuis ont été conservés et renforcés en crête par des sommiers supportant le nouveau tablier.

La longueur totale de l'ouvrage (culées + tablier) est de 96.80 m. Le tablier a une longueur de 60.00 m. Le profil en travers de l'ouvrage se définit par une chaussée de 3.90 m et de deux trottoirs de 0.65 m. La largeur utile entre garde-corps est de 5.20 m. La hauteur libre ou tirant d'air est d'environ 4.00 à 6.35 m. L'ouvrage a un biais de 100 grades.

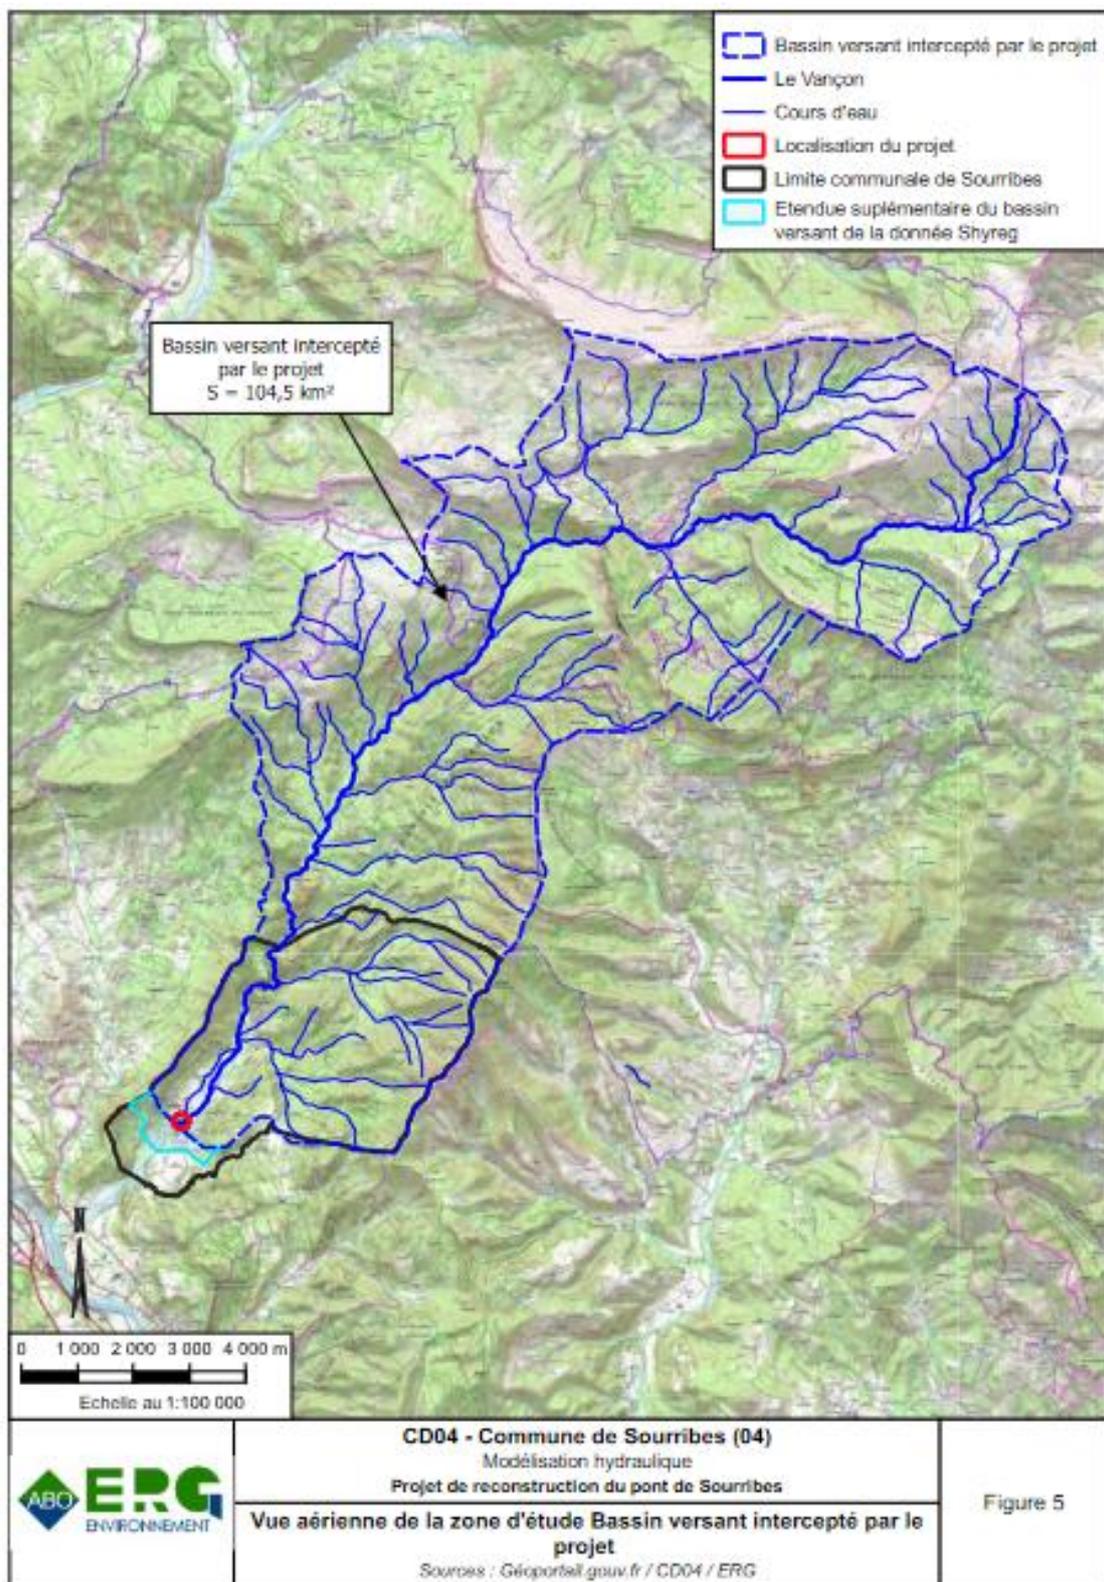
Cartographie du bassin versant – ERG-2022

Les principales caractéristiques du bassin versant sont présentées dans le tableau suivant.

Superficie (km ²)	Longueur (km)	Pente moyenne (%)	Temps de concentration (min)	Occupation des sols (%)	Exutoire
104,5	28,2	6	~450	Milieus naturels : 95% Urbanisés : 5 %	Pont de Sourribes

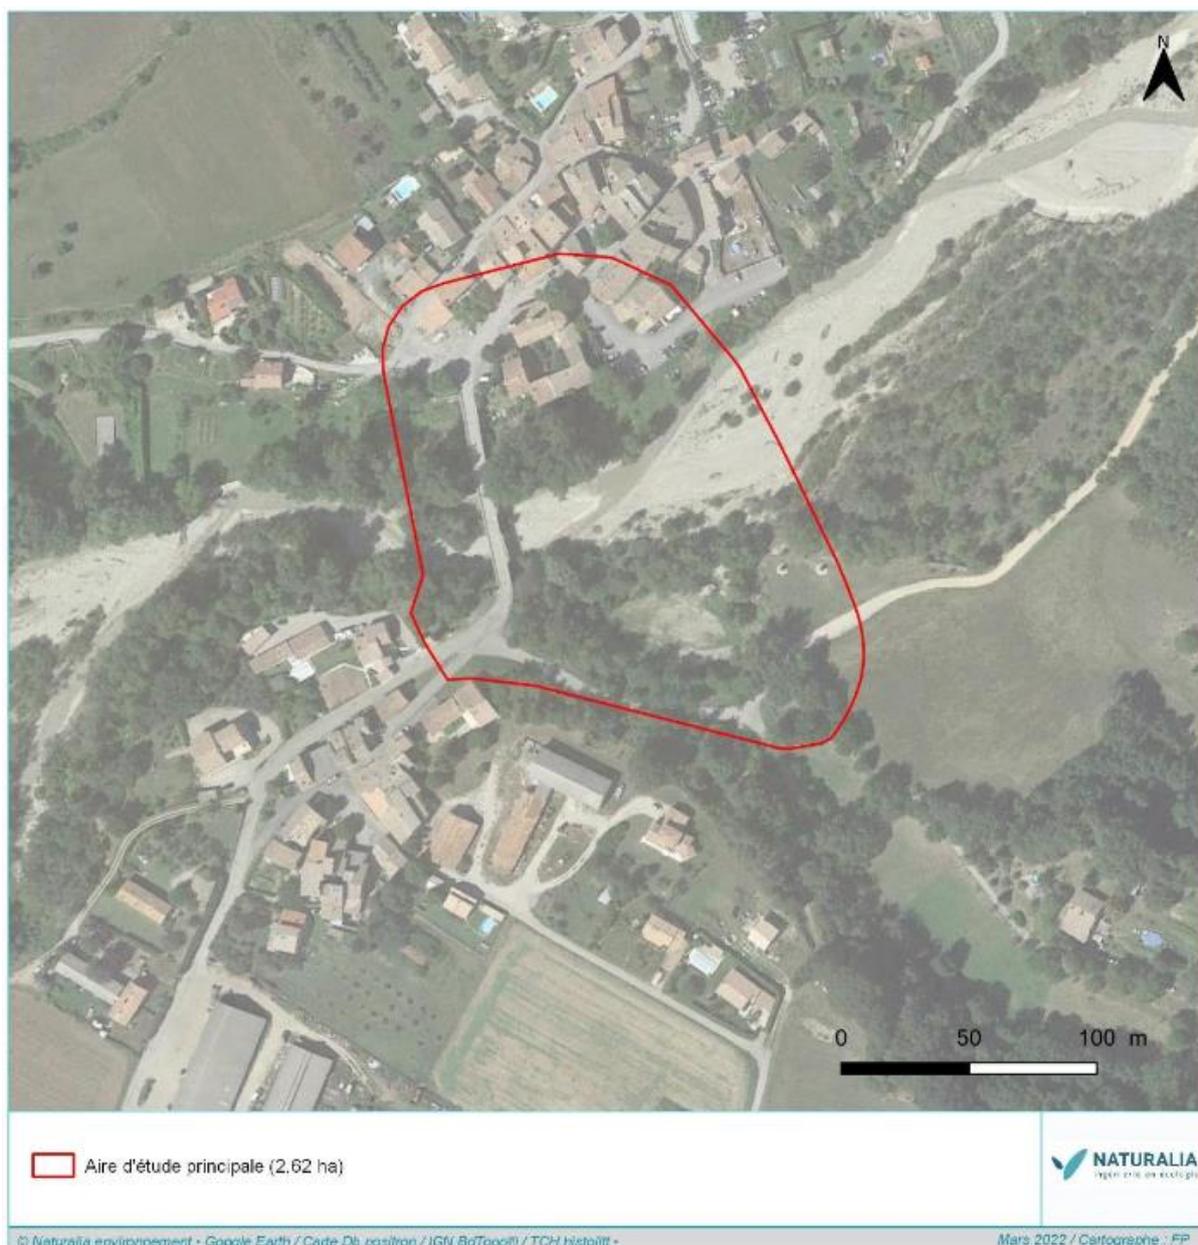
Emprise de la zone d'étude – Naturalia

La zone d'étude représente une surface d'environ 2.6 Ha et comprend outre le tracé de la déviation du pont de Sourribes, la base de vie, les accès et les différentes zones d'intervention.

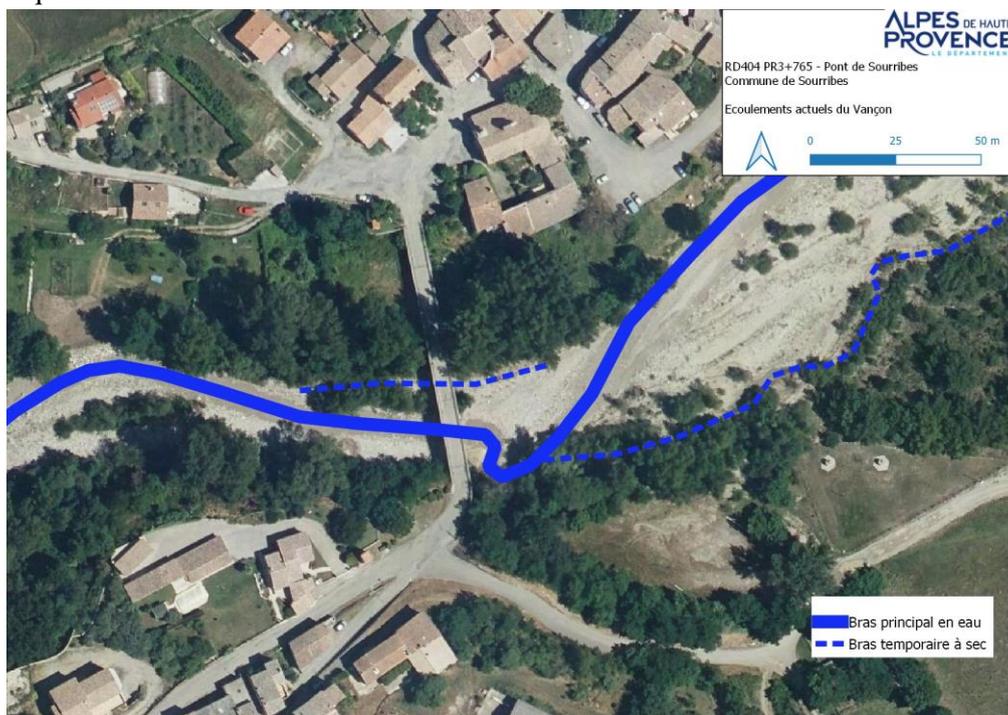
Observation de l'écoulement du Vançon – CD04

Au droit du centre bourg, le cours d'eau est fixé en berge droite actuellement et bascule en berge gauche à l'amont du pont. Il s'écoule sous la travée gauche du pont départemental. Une zone d'accumulation contraint l'écoulement du Vançon sous la travée en rive gauche. La travée centrale est en eau uniquement lors de crues.

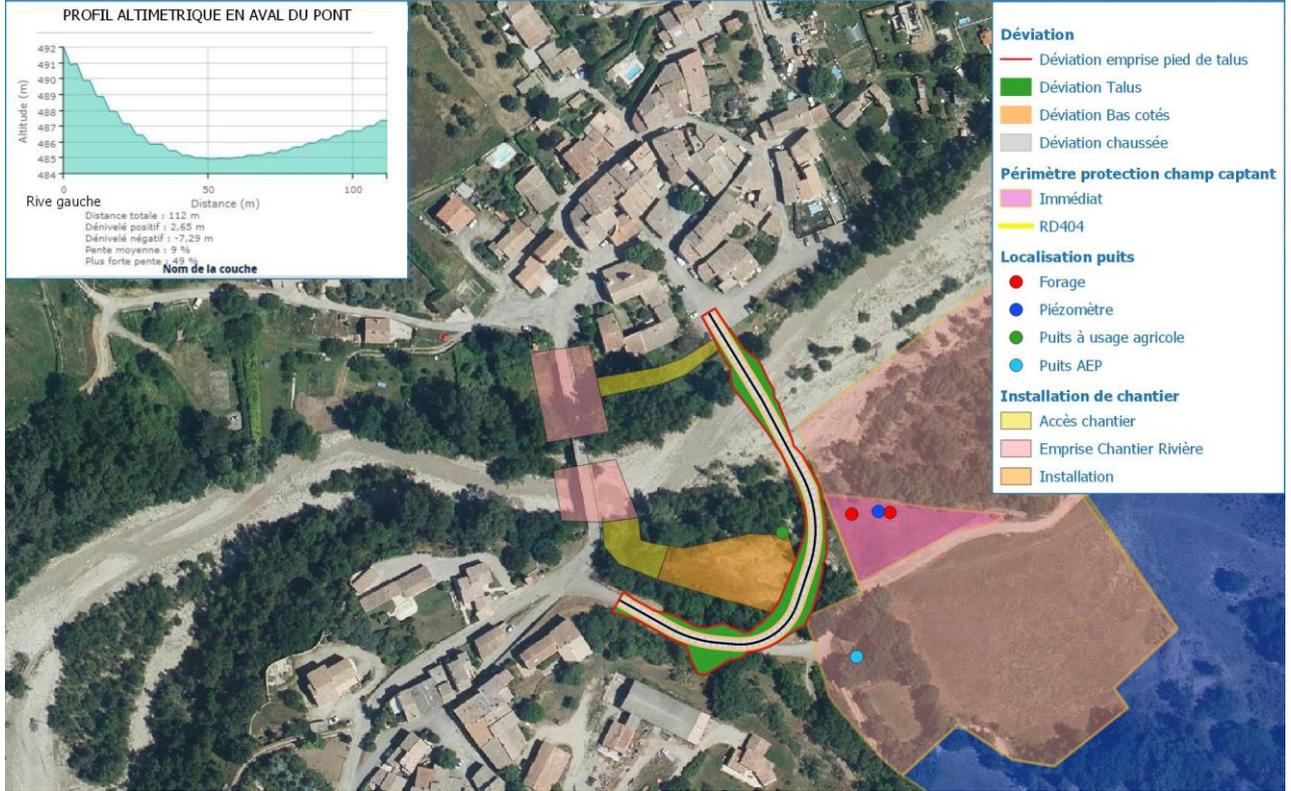
Localisation du projet / champ captant – CD04-2023

Un champ captant associé à deux forages est présent en berge gauche en amont du pont (Arrêté préfectoral n°2016-161-001 portant la mise en conformité des forages 2009 et 2010 de la nappe du Vançon). Ces forages participent à l'alimentation en eau potable de la commune de Sourribes. De plus, un puits d'alimentation en eau potable est présent au sud du champ captant, hors de son périmètre immédiat. Enfin, un ancien puits, situé à l'ouest, est utilisé pour une activité agricole. Le champ captant, les différents points de prélèvements sont situés sur le plan suivant. Le report des emprises du chantier (ouvrage, déviation, accès et installation de chantier) permettent de situer le projet par rapport aux ressources en eau. Les différentes parties du chantier seront situées hors des périmètres de protection conformément à la demande de l'ARS des Alpes de Haute-Provence.

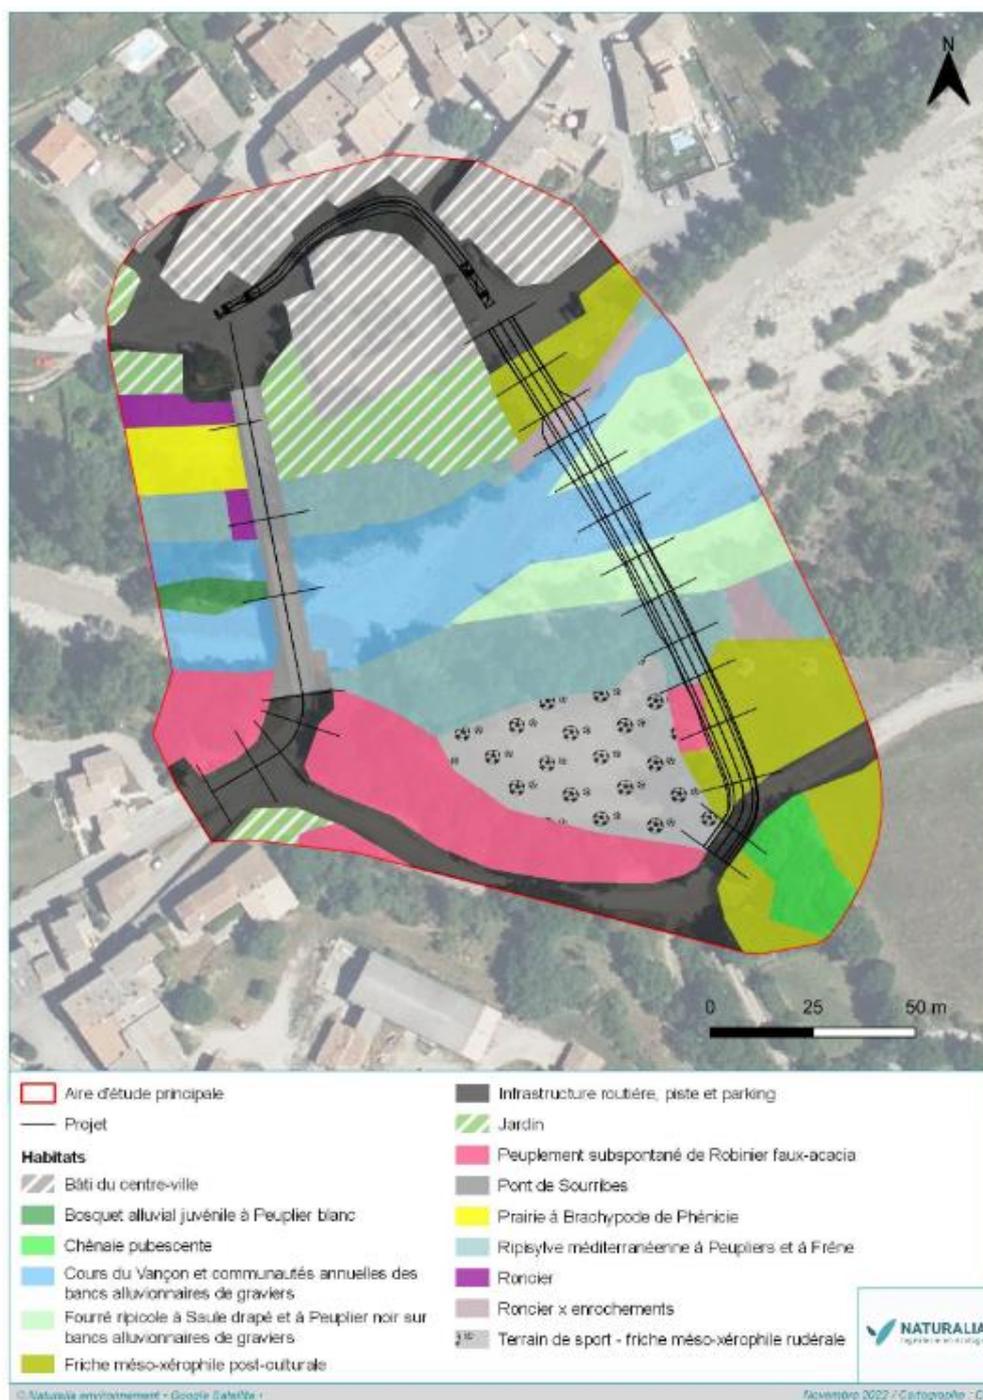
Localisation des travaux vis-à-vis des habitats – Naturalia-2022 – (Nota tracé déviation basé sur V0)

L'emprise de la zone des travaux représente une surface d'environ 5 800 m². Elle comprend la déviation provisoire, la zone de travaux du pont, la protection du milieu (bassins de décantation, filtres), les accès au cours d'eau et la zone d'installation de chantier.

L'emprise des travaux empiétera sur la ripisylve du Vançon. Toutefois, cet impact restera localisé aux abords de la déviation et du pont actuel, notamment pour libérer des espaces suffisants permettre la mise en place des poutres métalliques du nouvel ouvrage.

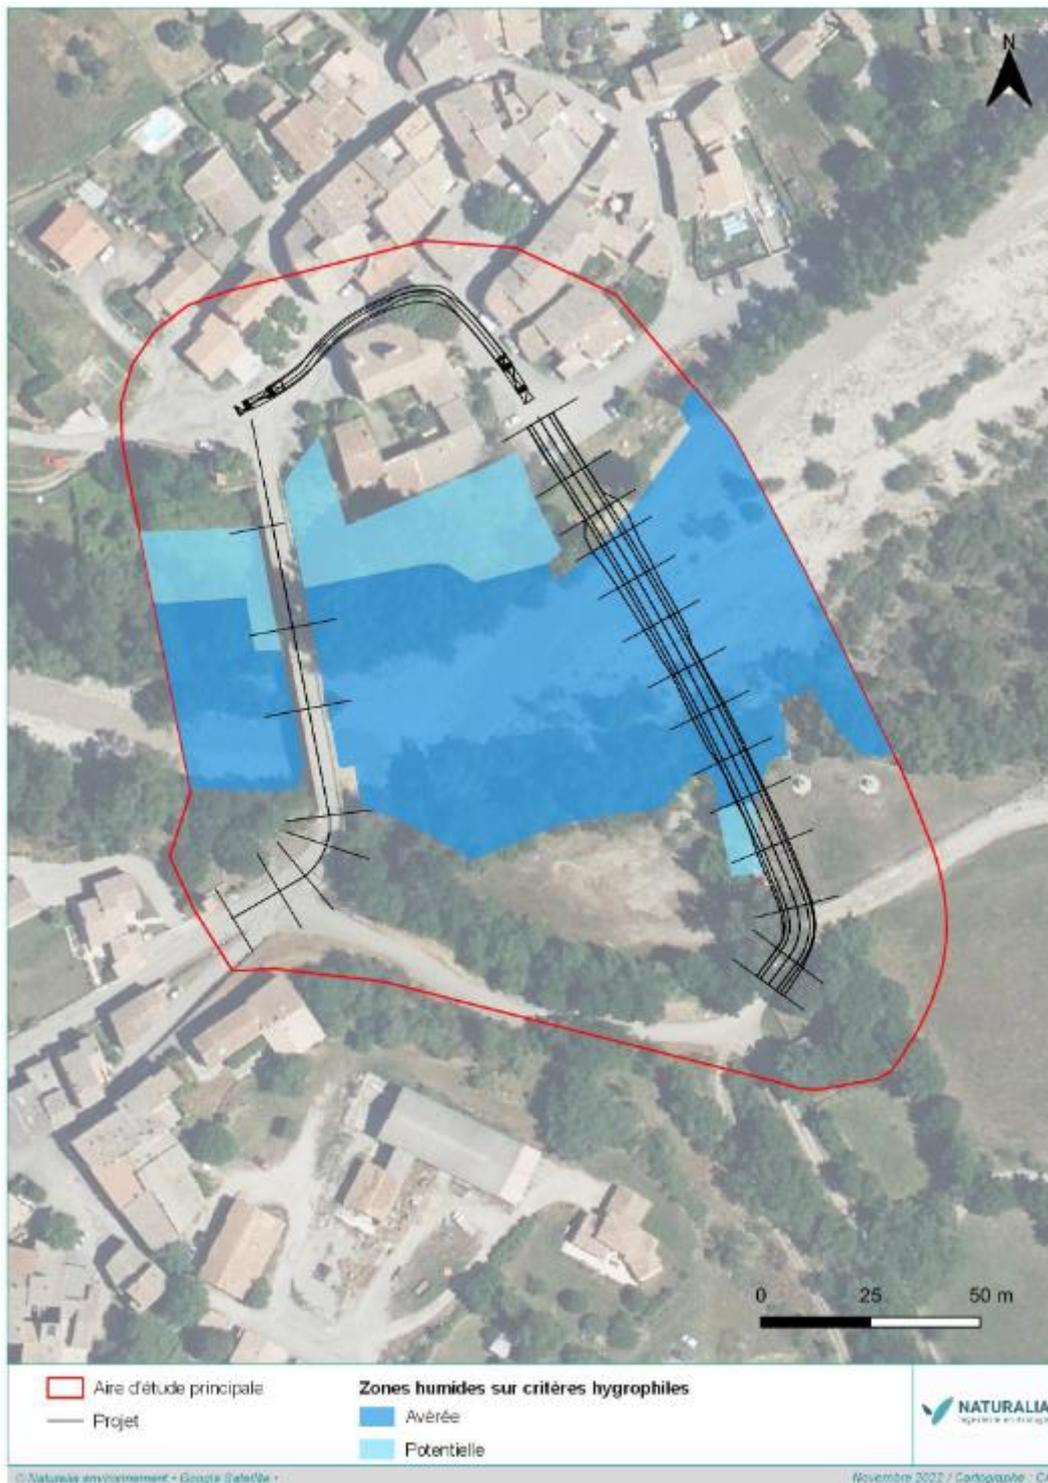
Localisation des travaux vis-à-vis des zones humides – Naturalia-2022 - (Nota tracé déviation basé sur V0)

L'impact sur les zones humides sera temporaire et limité dans la durée. En effet, la déviation à l'issue du chantier sera déconstruite.

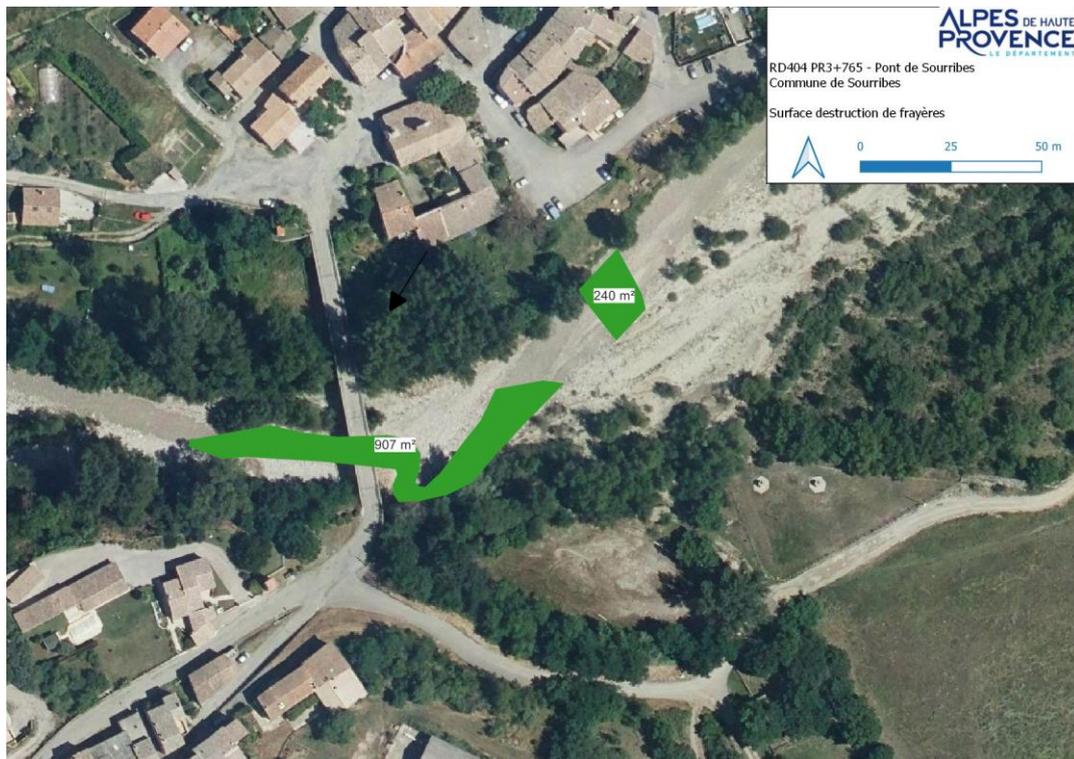
Localisation des surfaces de destruction de frayères – CD04-2023

La réalisation du chenal central de dérivation nécessitera certainement l'intervention d'une pelle hydraulique dans le lit. Elle sera limitée au maximum et une intervention depuis les terrasses alluvionnaires sera privilégiée. Elle entraînera l'assèchement de 910 m² environ de frayères potentielles. De plus, la pose des buses de la déviation entraînera l'assèchement de 240 m² supplémentaires, soit un total de 1 150 m².
