8. L'AIRE D'ETUDE, ECHELLE ELOIGNEE

8.1. RELEVÉ PHOTOGRAPHIQUE, ECHELLE ELOIGNEE

10. DIAGNOSTIC, ÉCHELLE IMMÉDIATE

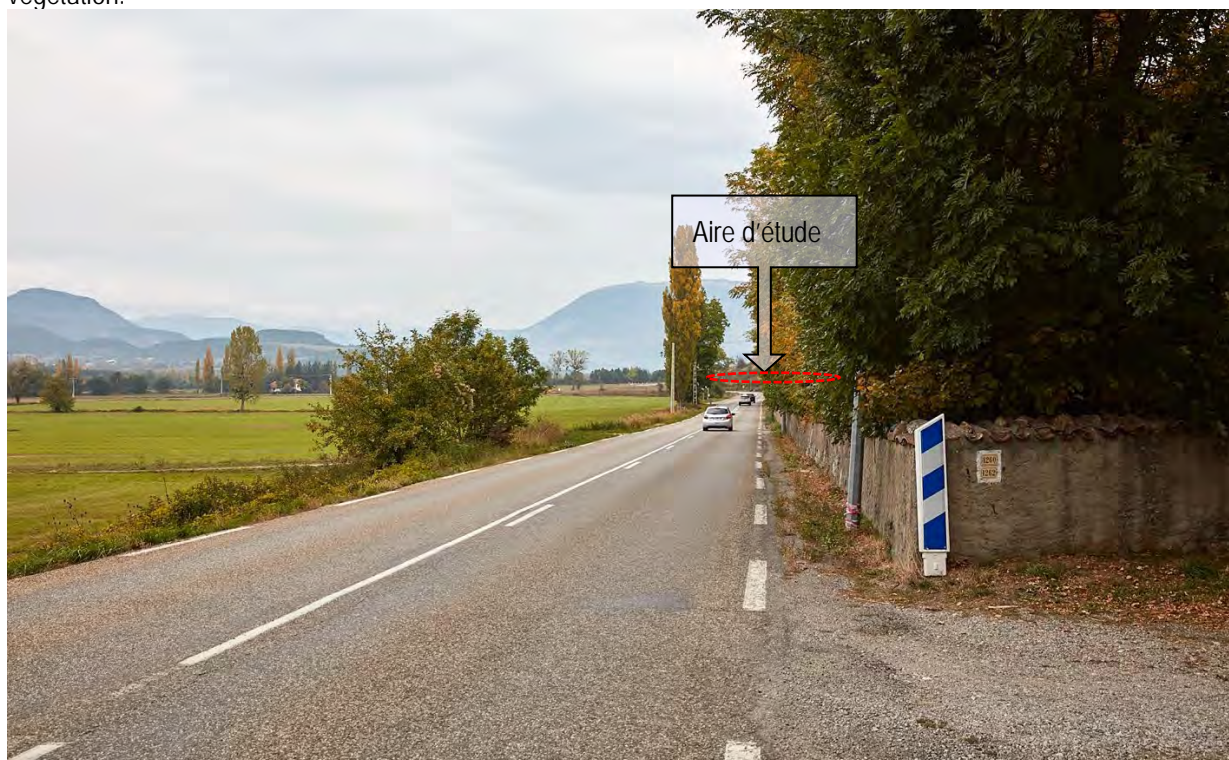
VUE ECHELLE ELOIGNEE N° 1 : DEPUIS LA D1075, AU SUD DE L'AIRE D'ETUDE IMMEDIATE, AU NIVEAU DE L'ALPILLONNE

L'aire d'étude immédiate, à un peu plus de 600 mètres, est complètement masquée par la topographie et la végétation.

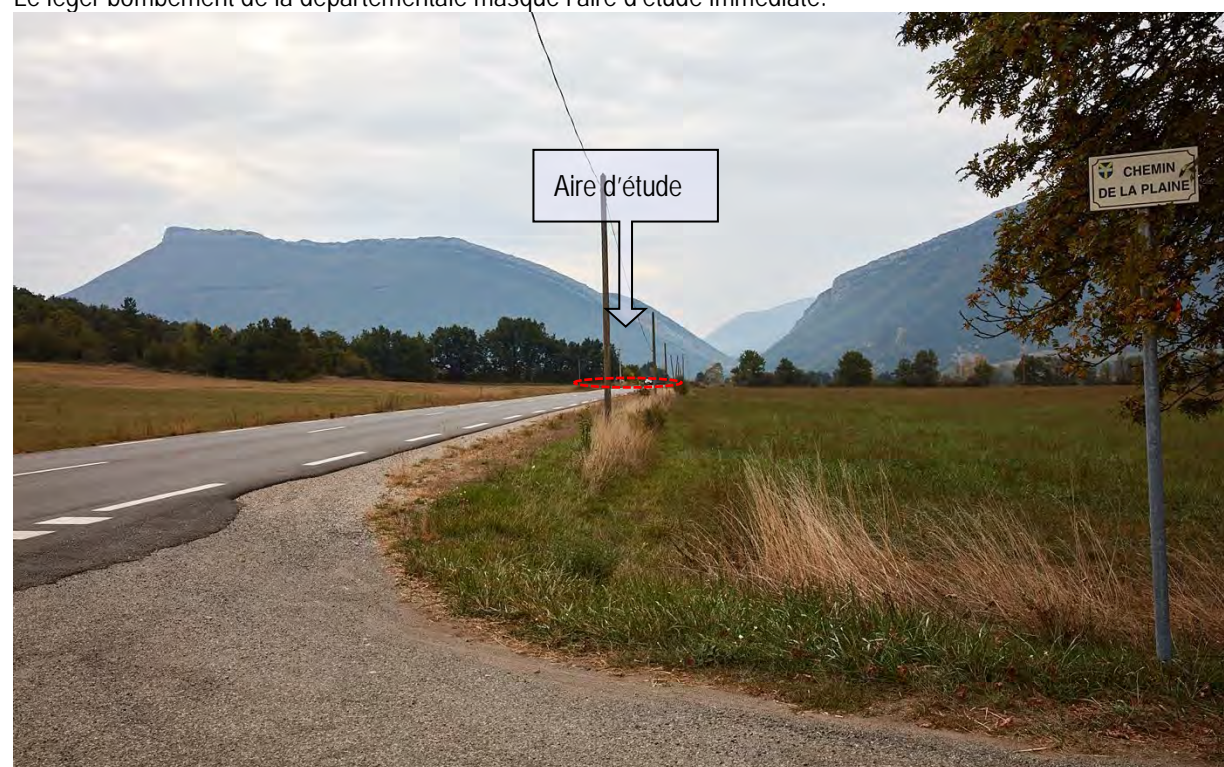
VUE ECHELLE ELOIGNEE N° 3 : DEPUIS LA D1075, AU NORD DE L'AIRE D'ETUDE IMMEDIATE, AU DEBOUCHE DU LIEUDIT « LA PLAINE »

Le léger bombement de la départementale masque l'aire d'étude immédiate.

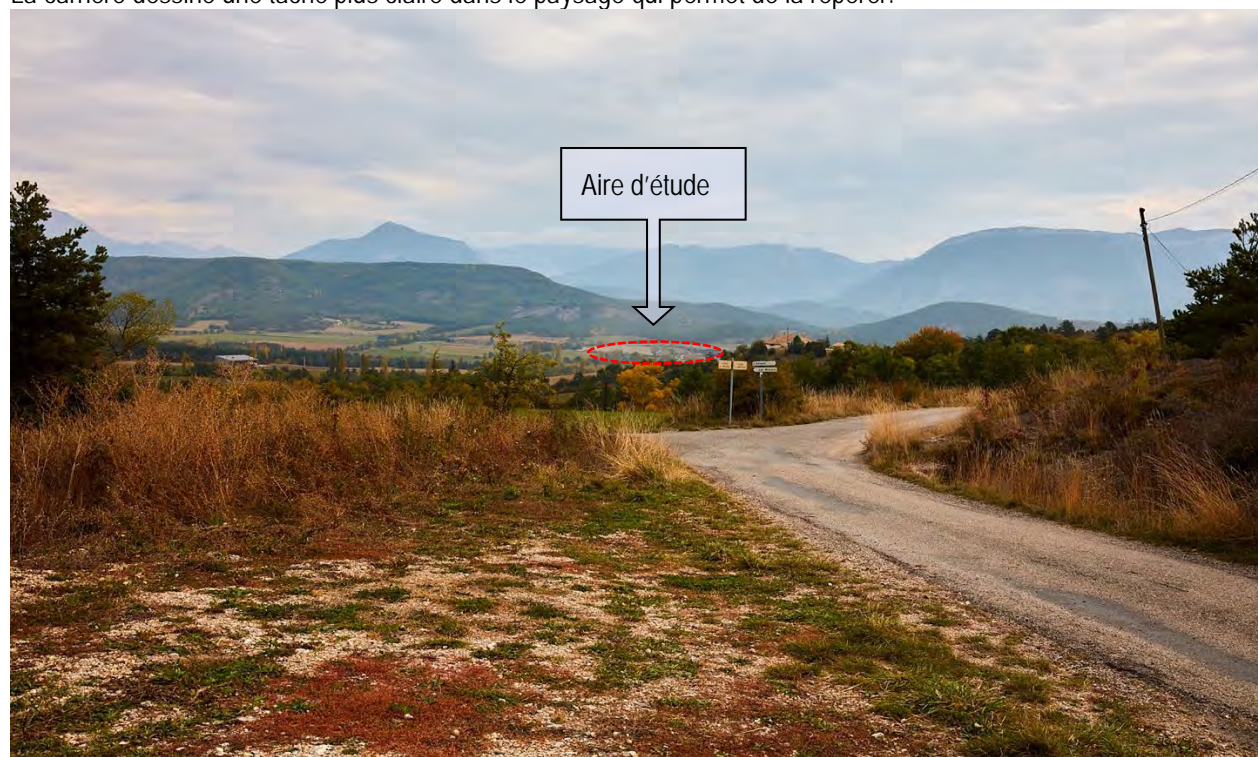
VUE ECHELLE ELOIGNEE N° 6 : SUR LA D227, AU LIEUDIT « LE FOURNIER »

La carrière dessine une tâche plus claire dans le paysage qui permet de la repérer.

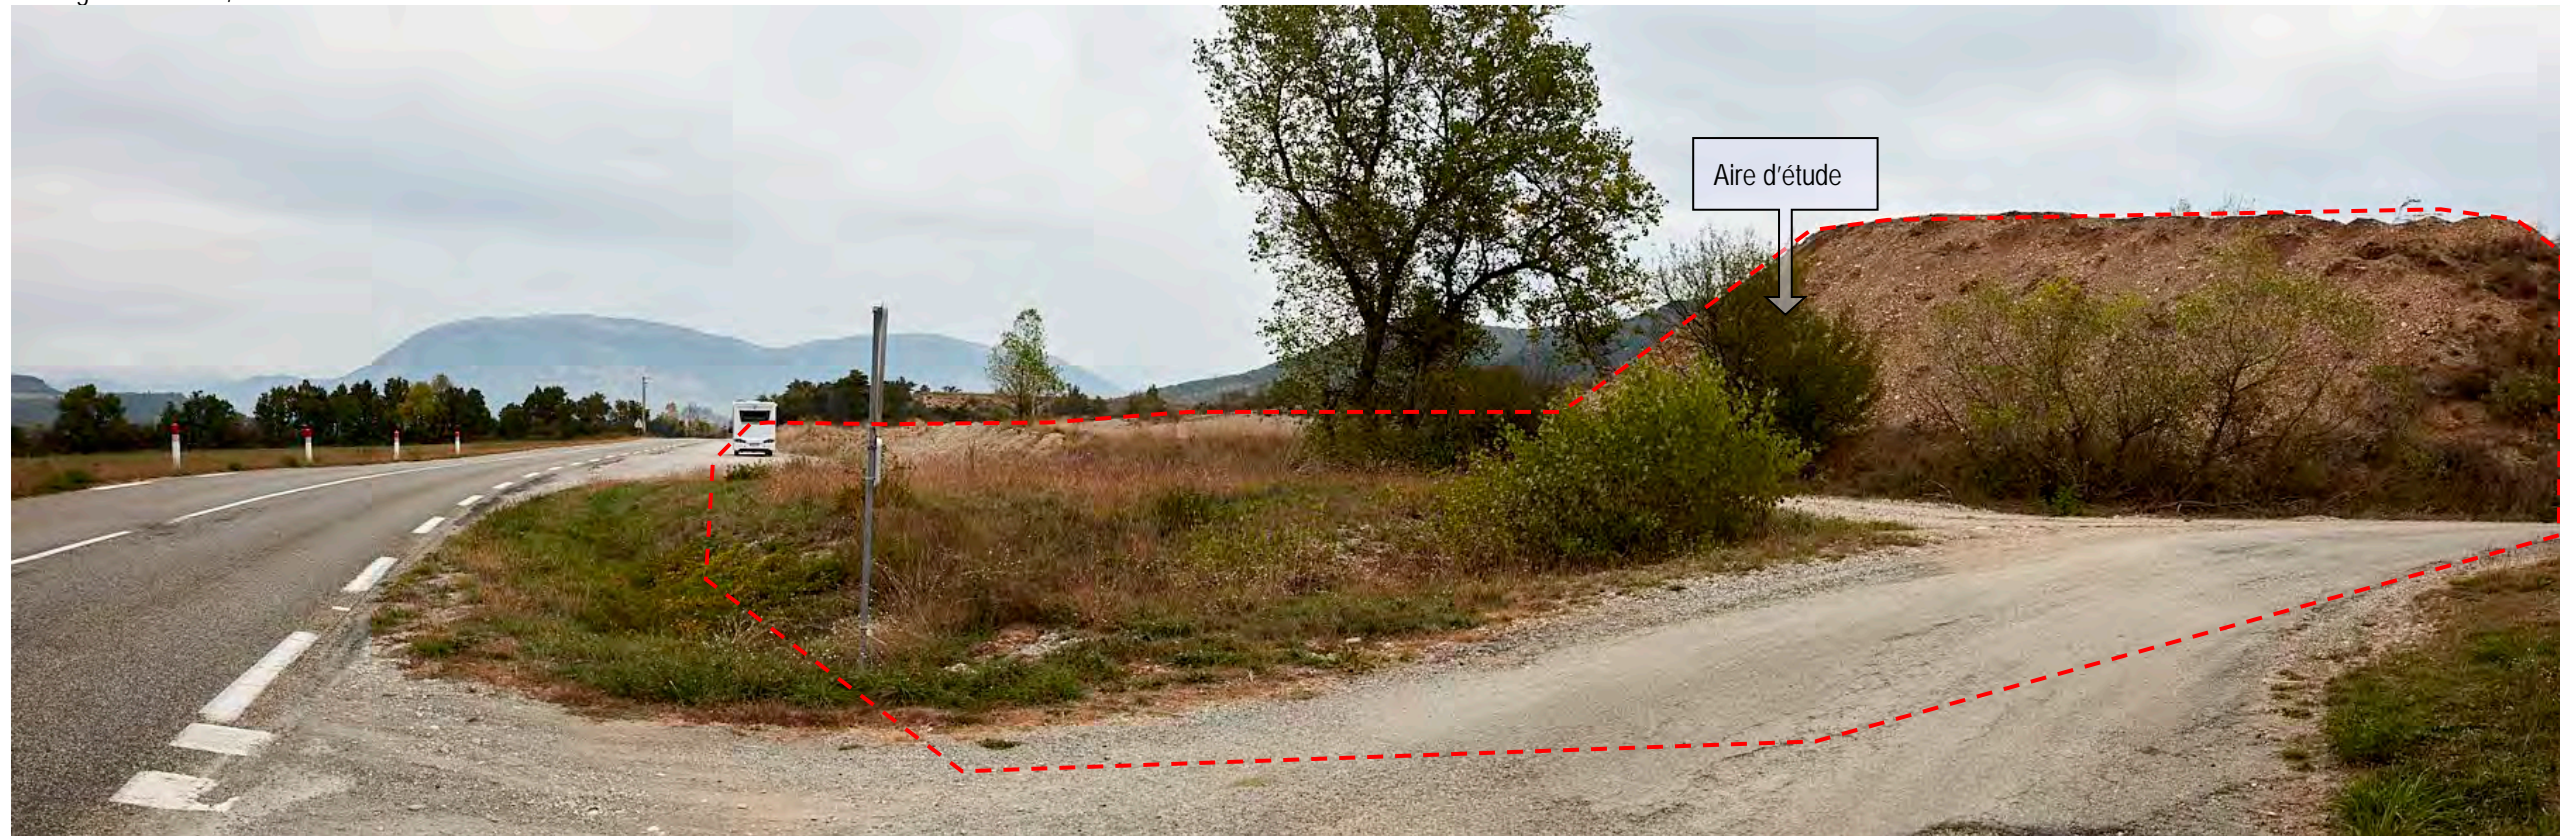
VUE ECHELLE RAPPROCHEE/IMMEDIATE N° 1 : AU SUD DE L'AIRE D'ETUDE IMMEDIATE, SUR LA D1075

Le long de la D1075, les limites de l'AEI sont bien visibles.

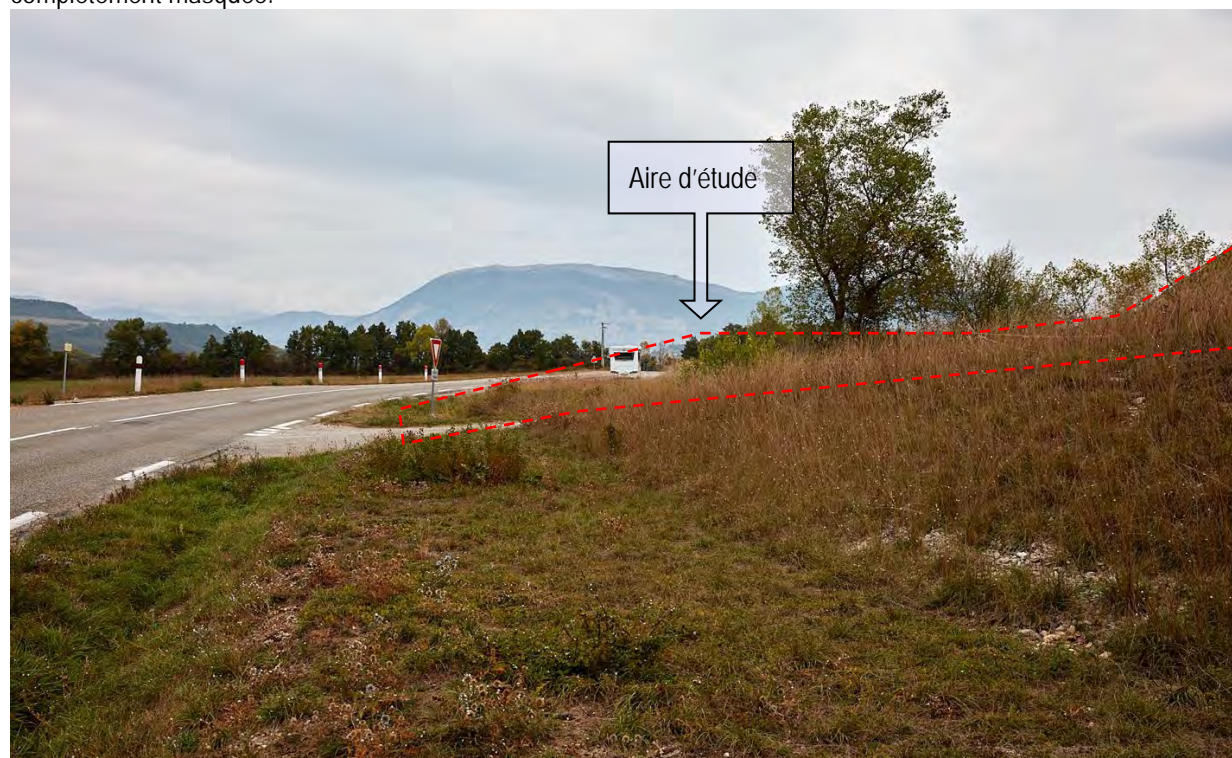
VUE ECHELLE RAPPROCHEE/IMMEDIATE N° 2 : AU SUD DE LA PISTE D'ACCES, SUR LA D1075

Quelques mètres en arrière du point de vue n° 1, les limites de l'AEI sont bien visibles, mais l'esplanade est complètement masquée.

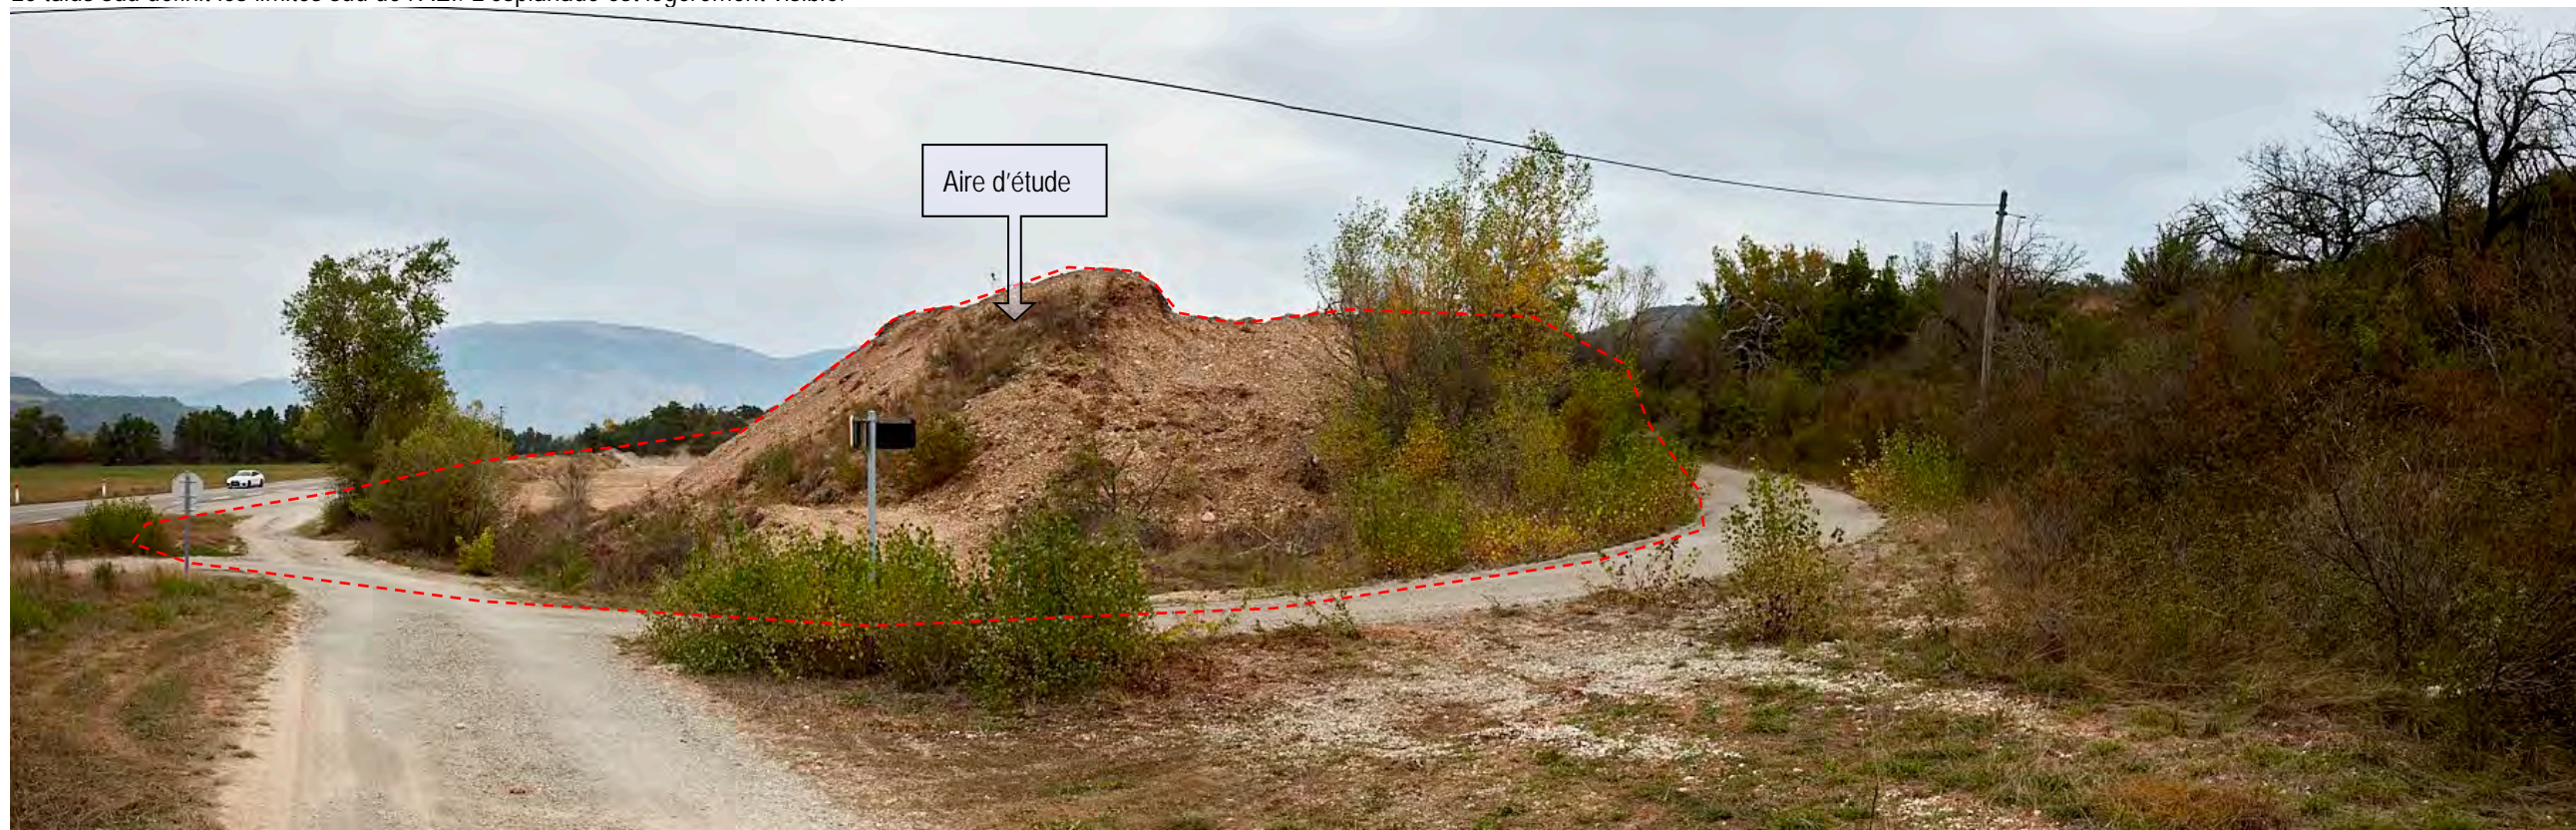
VUE ECHELLE RAPPROCHEE/IMMEDIATE N° 3 : AU SUD DE LA PISTE D'ACCES, SUR LA ROUTE DE LA PINCE
Le talus sud définit les limites sud de l'AEI. L'esplanade est légèrement visible.

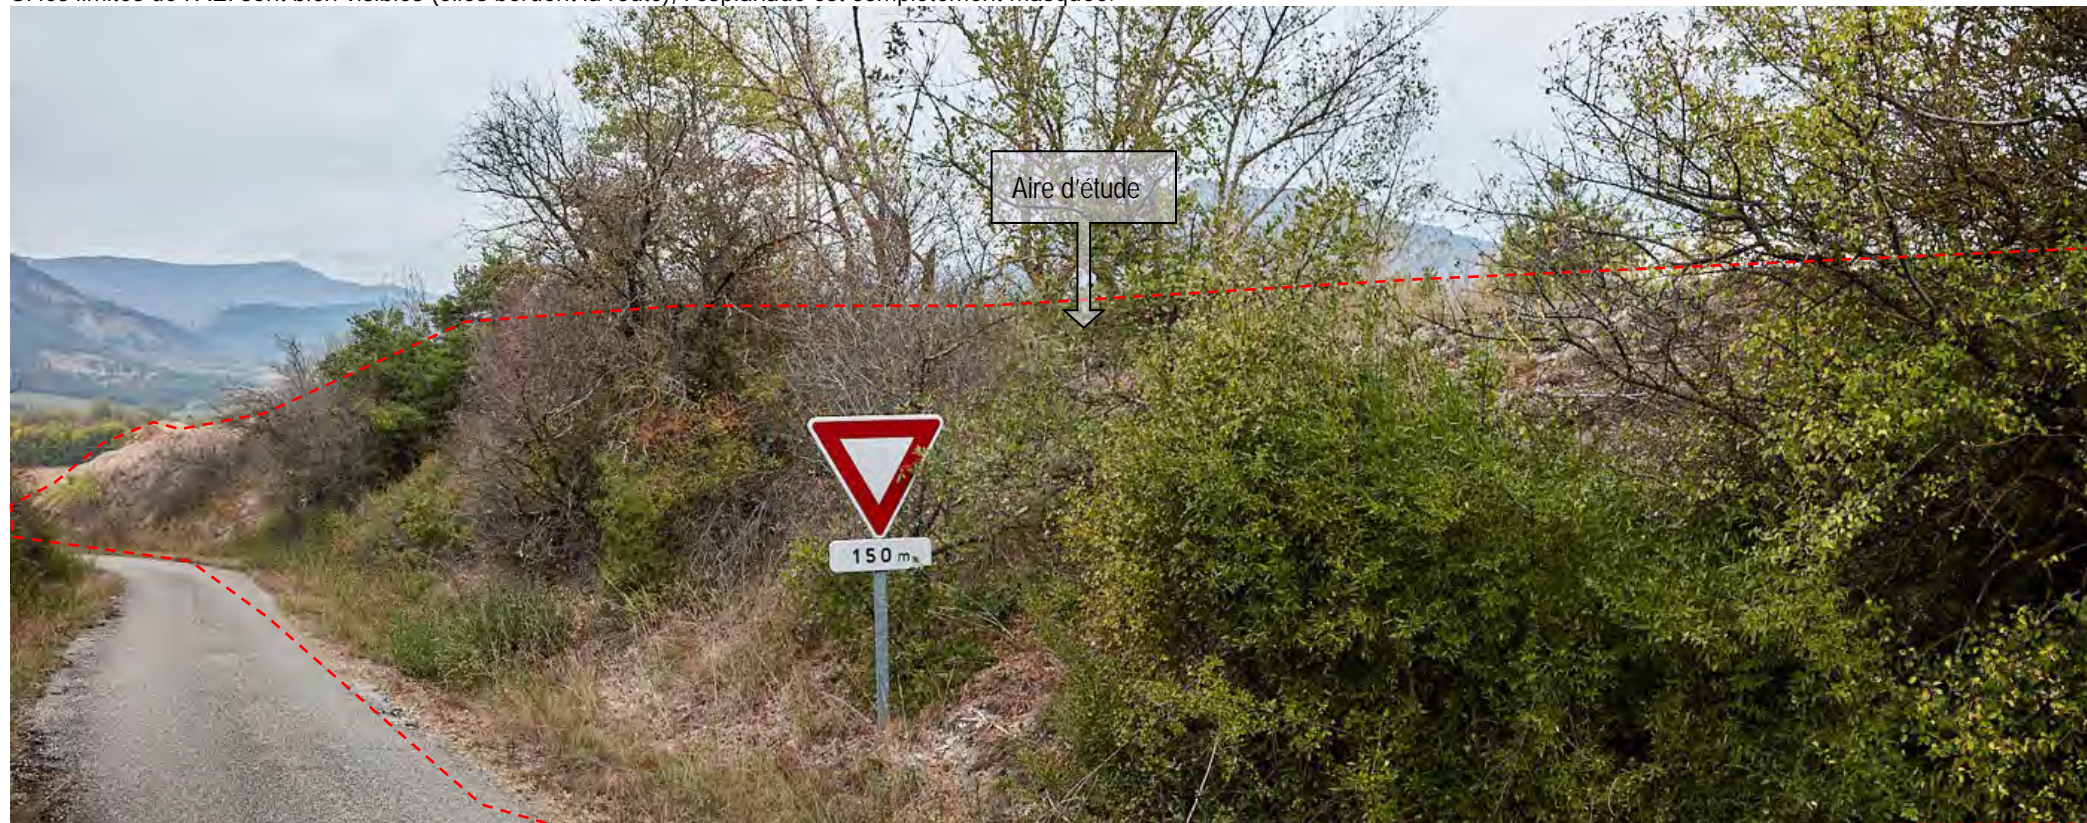
VUE ECHELLE RAPPROCHEE/IMMEDIATE N° 4 : SUR LA ROUTE QUI DESSERT LE LIEUDIT « LE PINCE »
Si les limites de l'AEI sont bien visibles (elles bordent la route), l'esplanade est complètement masquée.
