## DIGUE HALIOTIS - NICE

## INVENTAIRE FAUNE/FLORE MARINE

**Juin 2023**

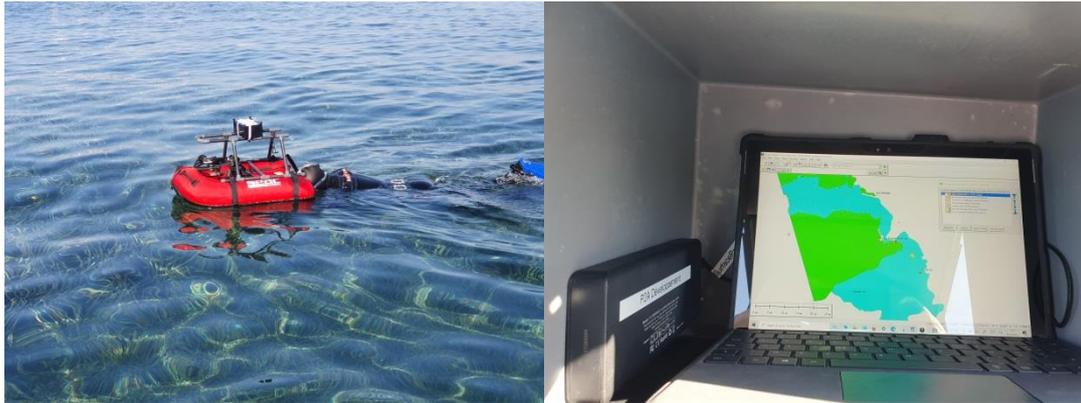
Le géoréférencement des points remarquables est réalisé avec un DGPS de précision submétrique (30 cm en moyenne) utilisé en rover flottant guidé par un observateur scientifique. La bouée est équipée en partie sous-marine d'un fil à plomb avec enrouleur réglé à une hauteur d'environ 1 m au-dessus du fond, permettant un alignement précis du GPS en surface avec la cible. Le DGPS envoie ses données à une tablette durcie gérée sur notre embarcation par l'opérateur de surface.

Figure 3 – Système de géoréférencement : DGPS flottant avec fil à plomb positionné par le plongeur + tablette équipé du logiciel de cartographie (P2A Développement).

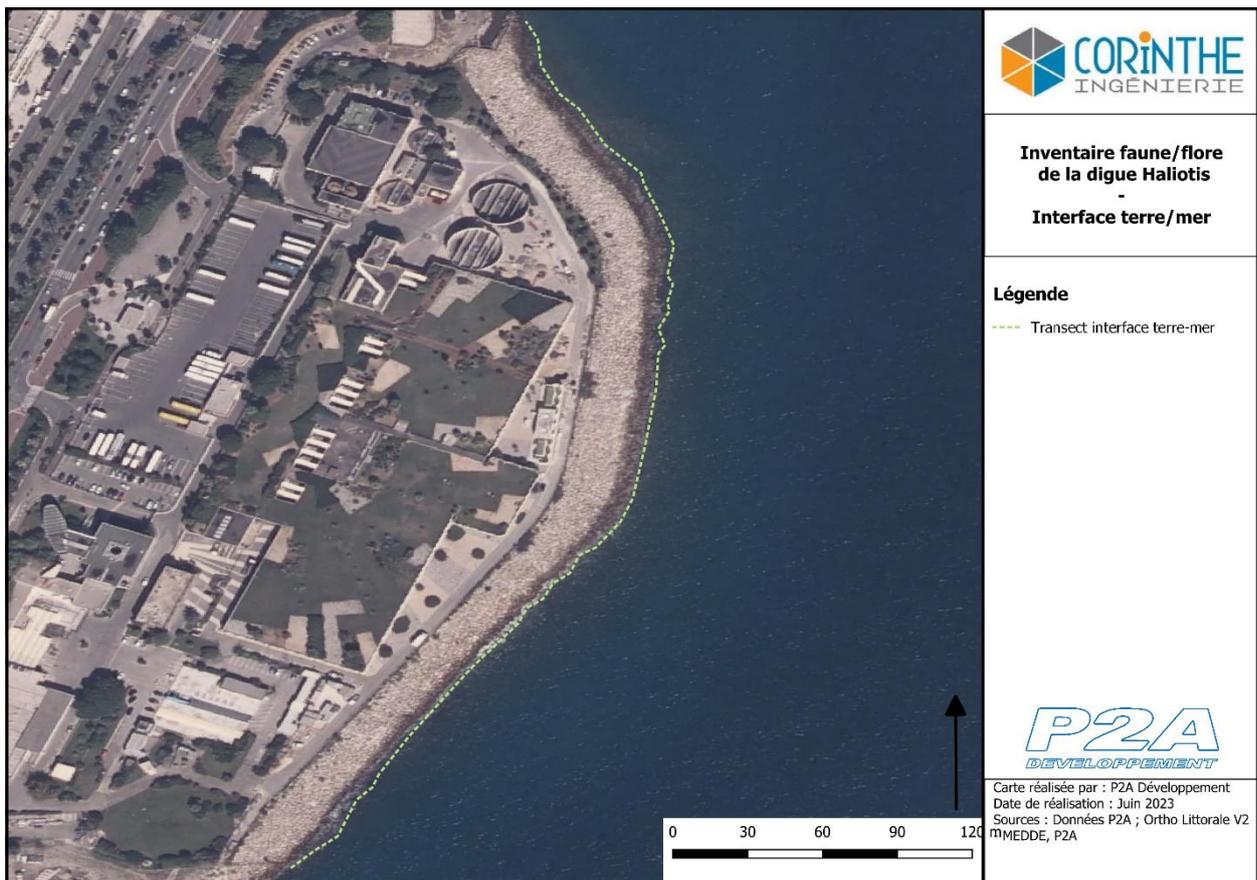
Pour la réalisation de l'inventaire des espèces observées à l'interface terre-mer le long de la digue, un plongeur scientifique a arpenté l'intégralité de la digue. Il était muni d'un GPS flottant pour le géoréférencement des points d'intérêt.

Figure 4 – Localisation du transect d'investigation le long de l'interface terre-mer (P2A Développement)

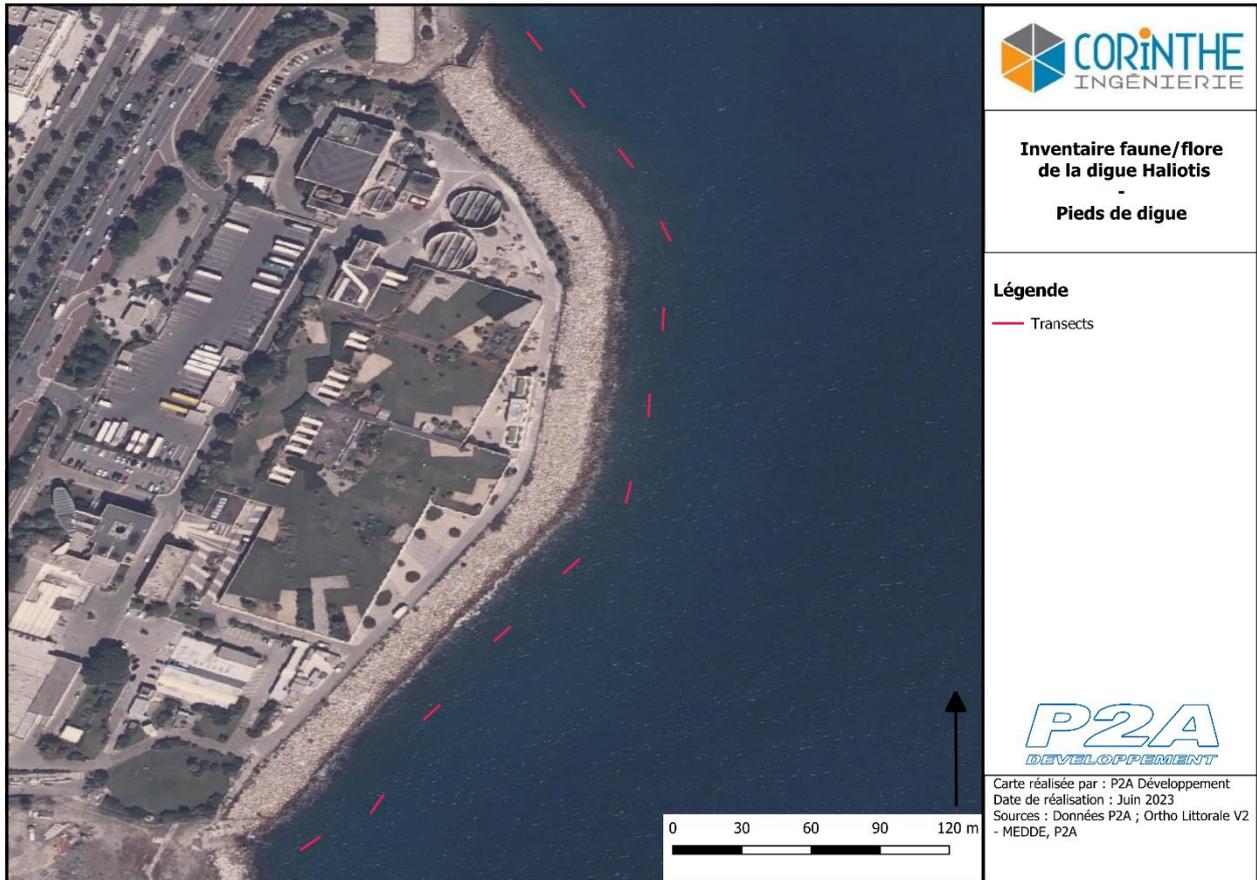
Des inspections en pied de digue ont été réalisées en parallèle par le deuxième plongeur scientifique. Ces investigations ont consisté à la réalisation de transects de comptages des espèces observées, sur une distance de 10 m. Les transects étaient réalisés tous les 50 m, soit un total de 12 transects pour la totalité du linéaire.

Figure 6 – Localisation des transects réalisés en pied de digue (P2A Développement)

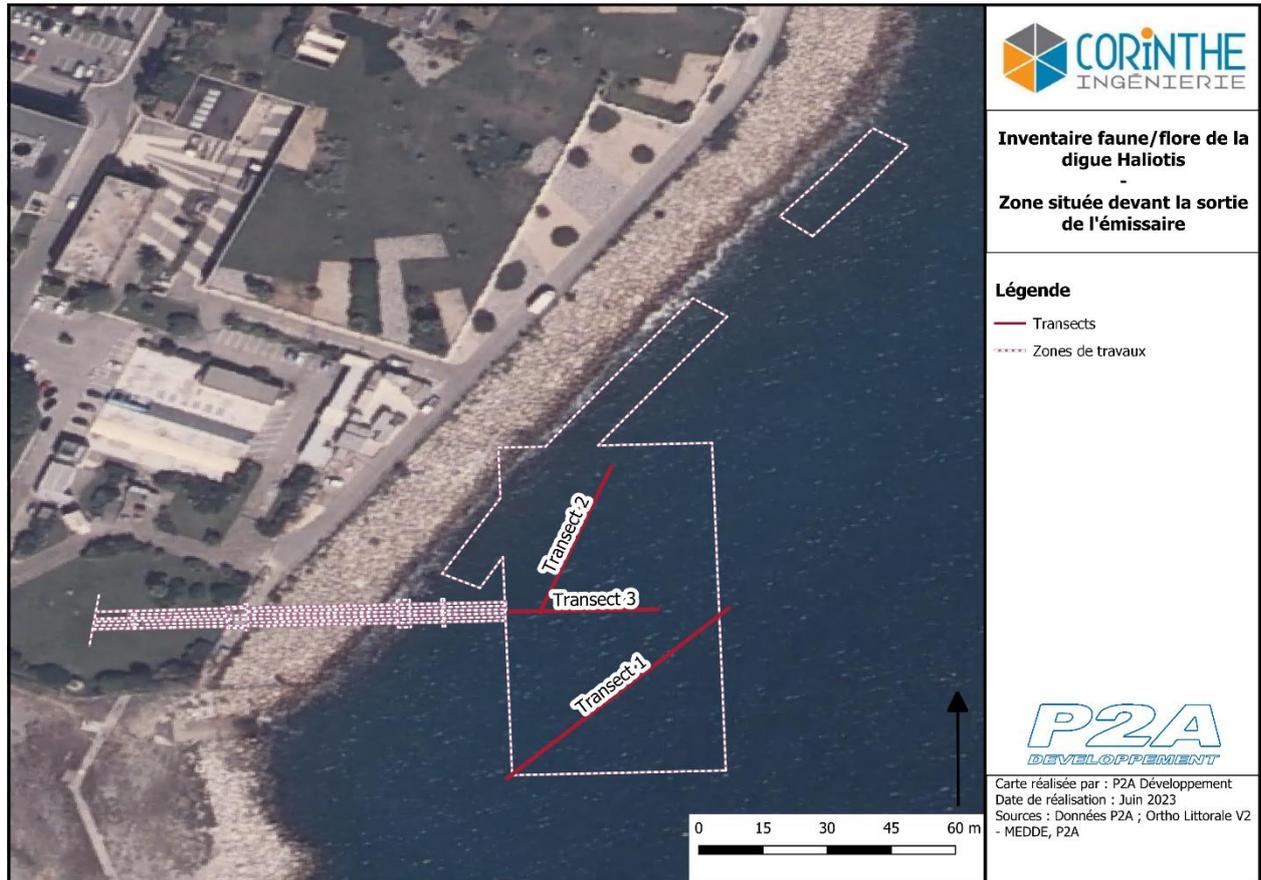
Des transects d'investigations ont été menés dans la zone prévue pour l'implantation du corps-mort supportant l'anode.

Figure 7 – Localisation des transects de la zone devant l'émissaire (P2A Développement)

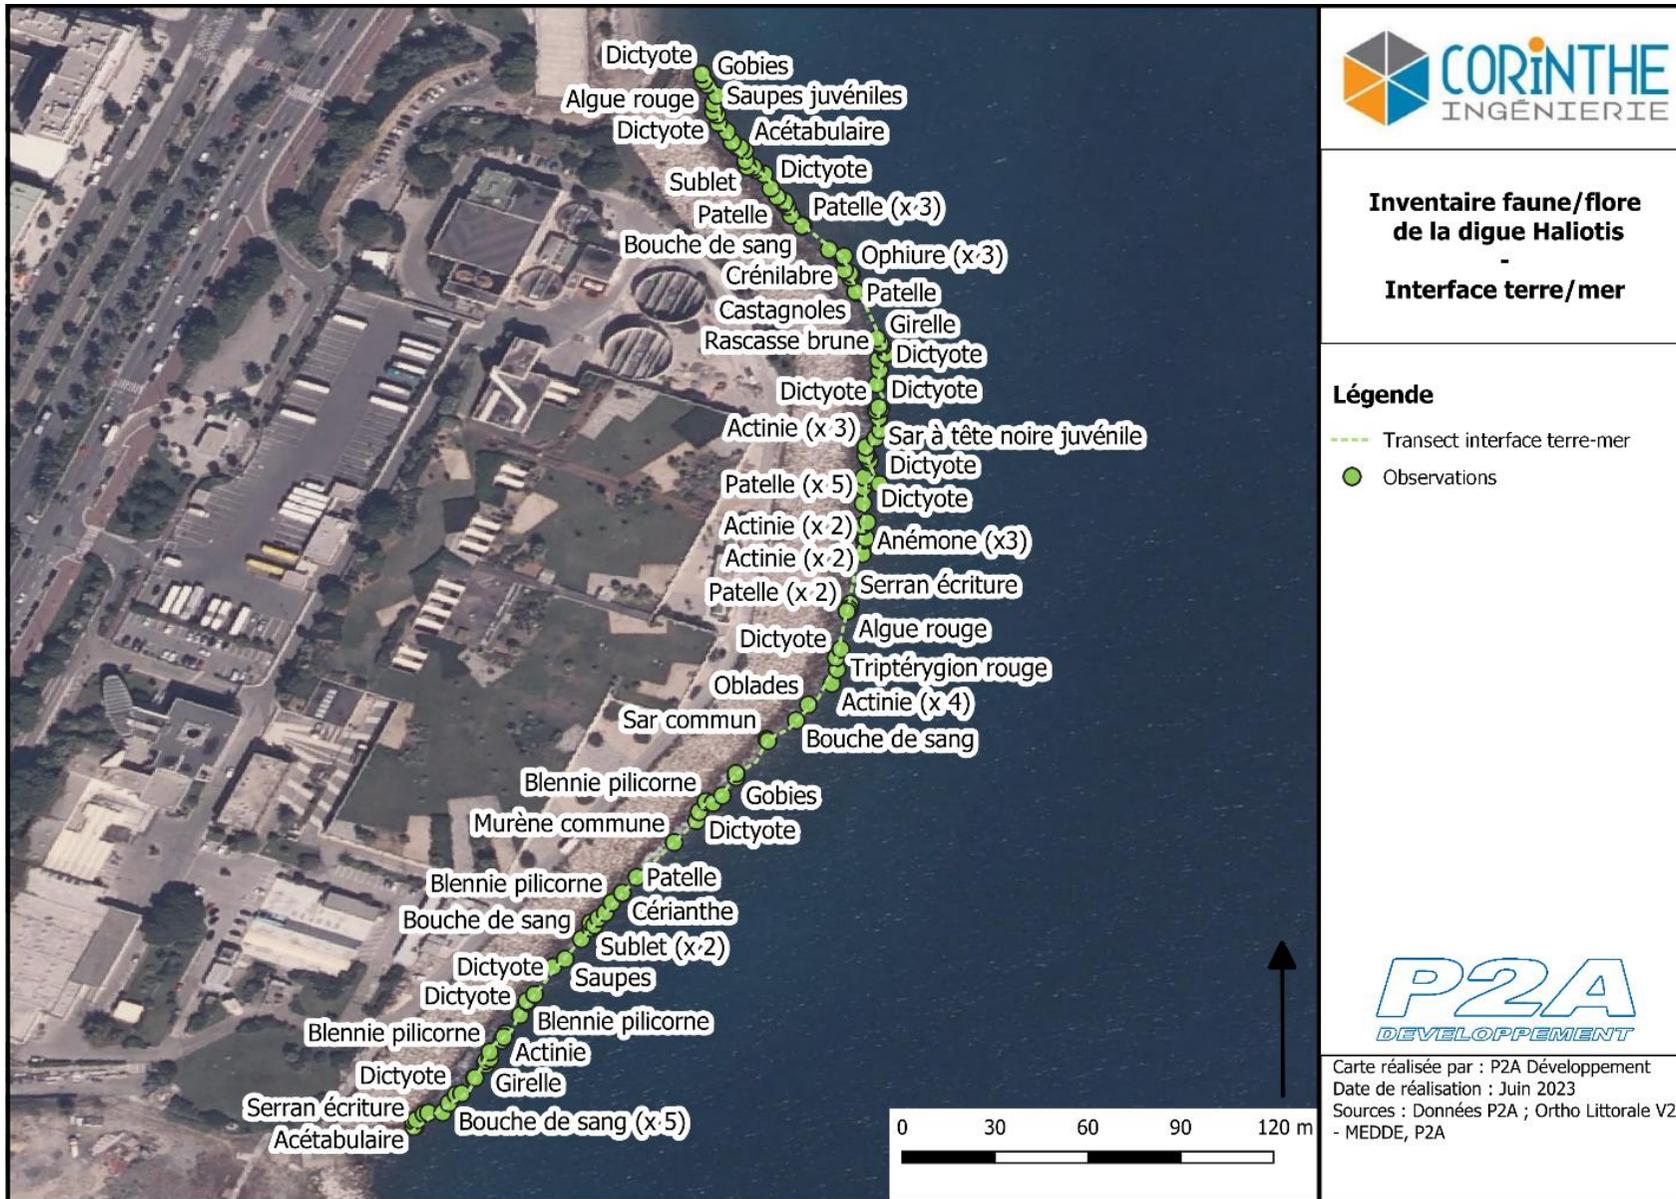
La longueur du transect ainsi réalisé est de 535 m.

La présence de plusieurs individus de *Cystoseira compressa* avait été repérée sur la digue de la STEP au printemps 2022 (Blanfuné et Thibaut, 2022. Relevé CARLIT - Masse d'eau FRDC09b). La campagne terrain de Créocéan en octobre 2022 n'avait permis de ne retrouver qu'une seule touffe de *Cystoseira compressa* sur la digue. Lors de nos investigations en juin 2023, aucun individu n'a été détecté, malgré des recherches approfondies dans la zone où cette espèce avait déjà été observée.

Figure 9 – Cartographie des observations réalisées à l'interface terre-mer (P2A Développement)

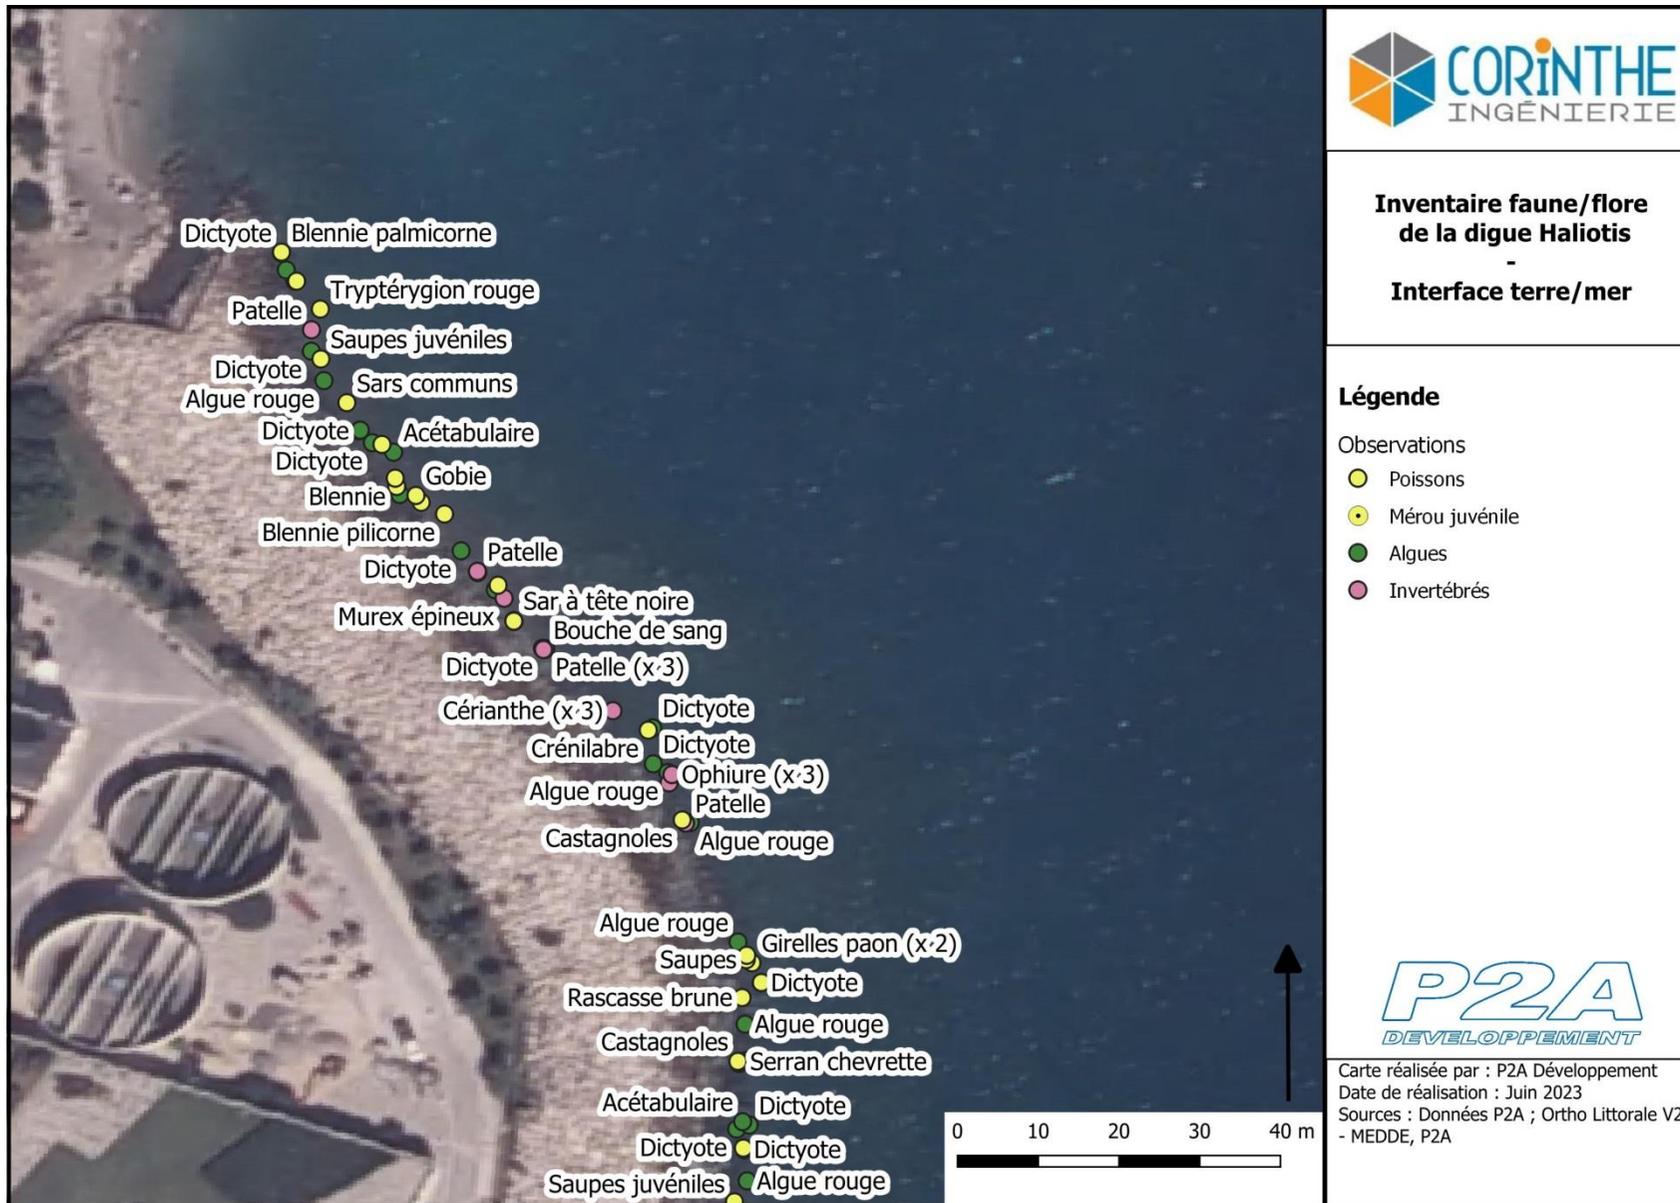
Figure 10 – Cartographie des observations réalisées à l'interface terre-mer, détail zone nord (P2A Développement)

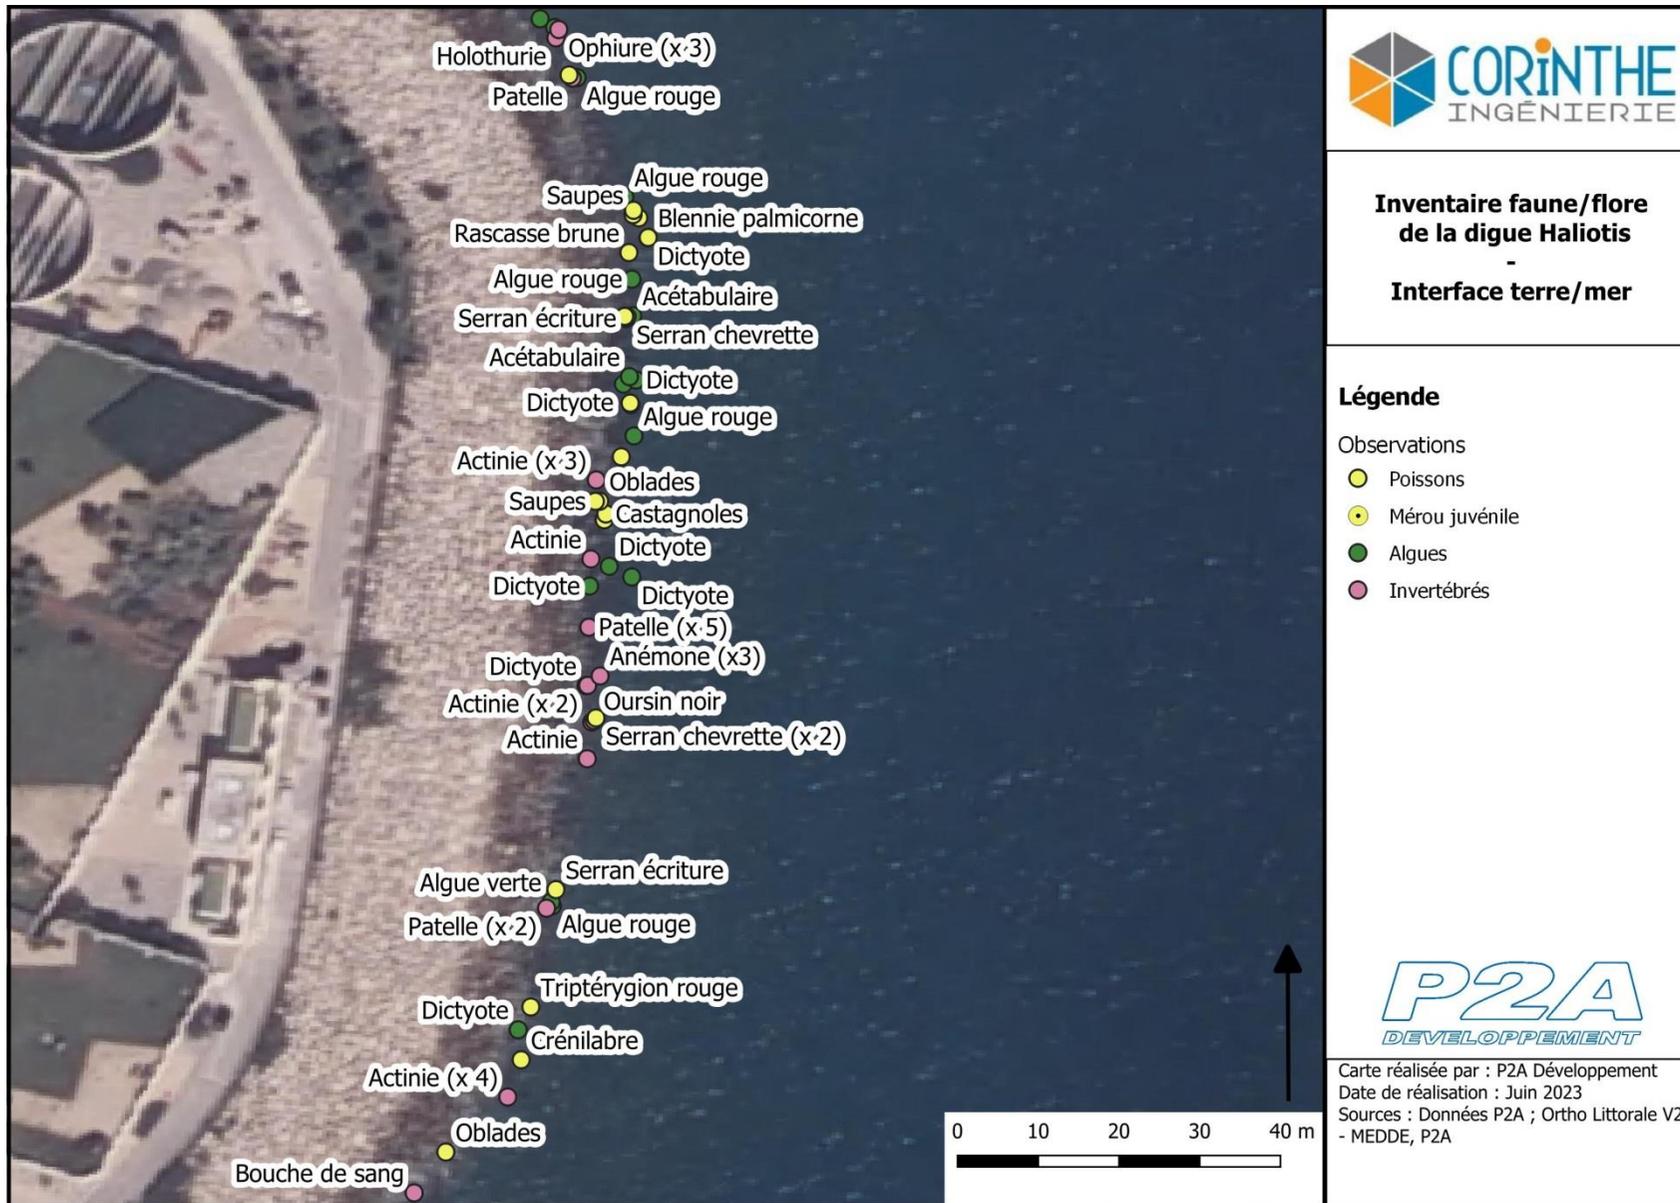
Figure 11 – Cartographie des observations réalisées à l'interface terre-mer, détail zone centrale (P2A Développement)

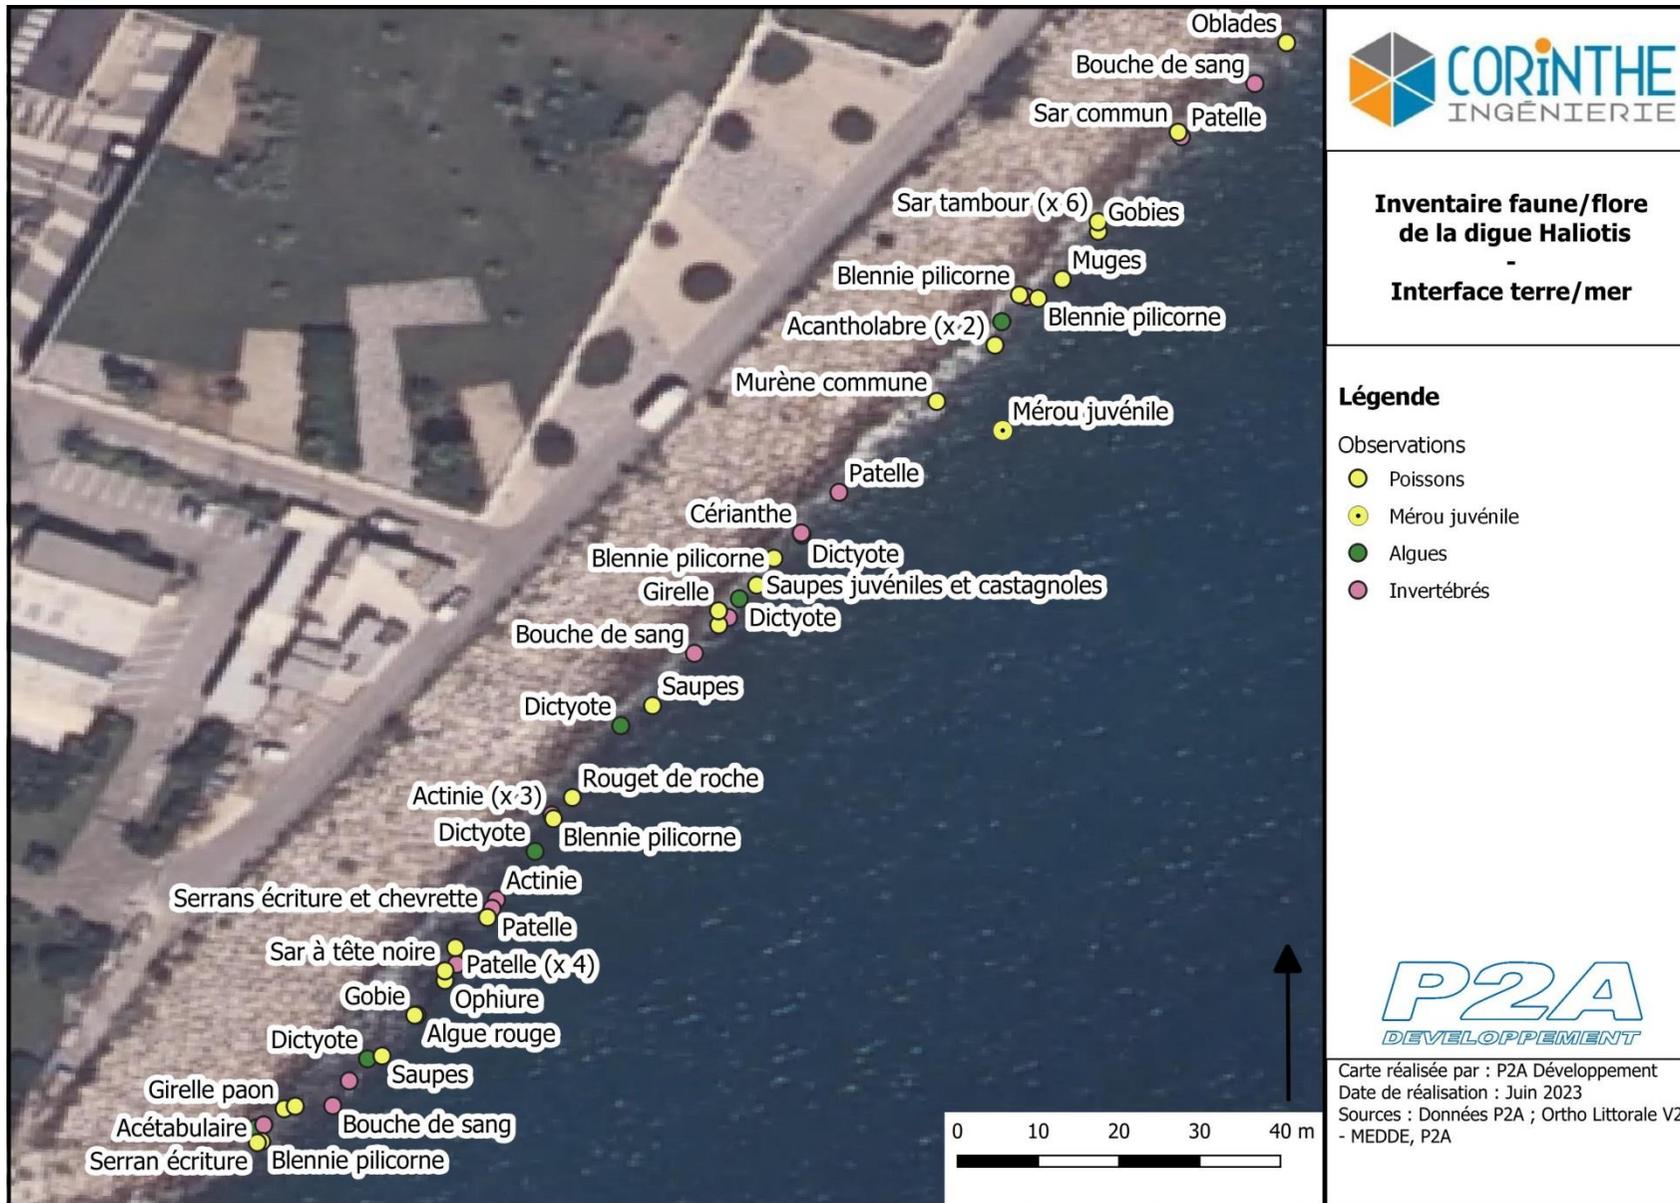
Figure 12 – Cartographie des observations réalisées à l'interface terre-mer, détail zone sud (P2A Développement)

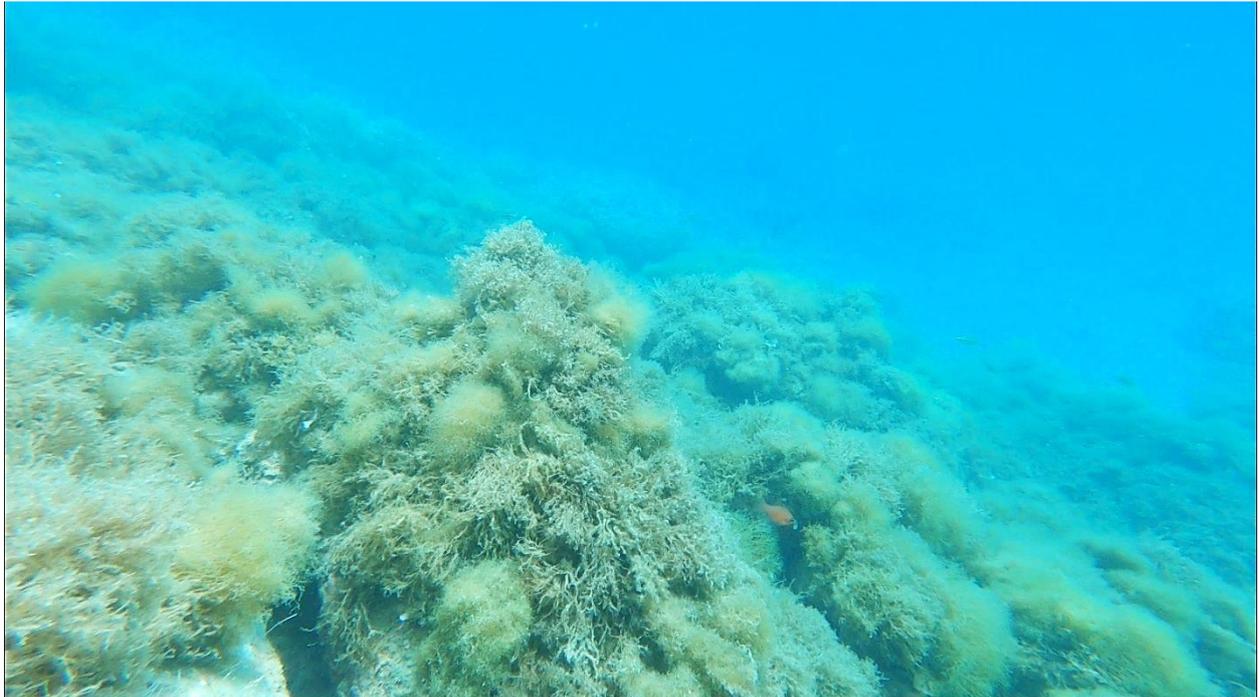
La zone du pied de digue est caractérisée par des fonds rocheux. Cet habitat est composé d'enrochements de grosse taille, formant parfois des cavités entre les blocs. Ces blocs et leurs cavités associés offrent des abris pour différentes espèces ainsi que des conditions d'exposition à la lumière variées, ce qui contribue à l'importante biodiversité observée sur le site.

Plus à l'Est, par 8 à 12 mètres de fonds, le substrat devient sablo-vaseux. Les transects ont été intégralement réalisés sur le milieu rocheux, à une profondeur comprise entre 4 et 6 mètres.

**Figure 23 – Habitat typiquement rencontré en pied de digue**

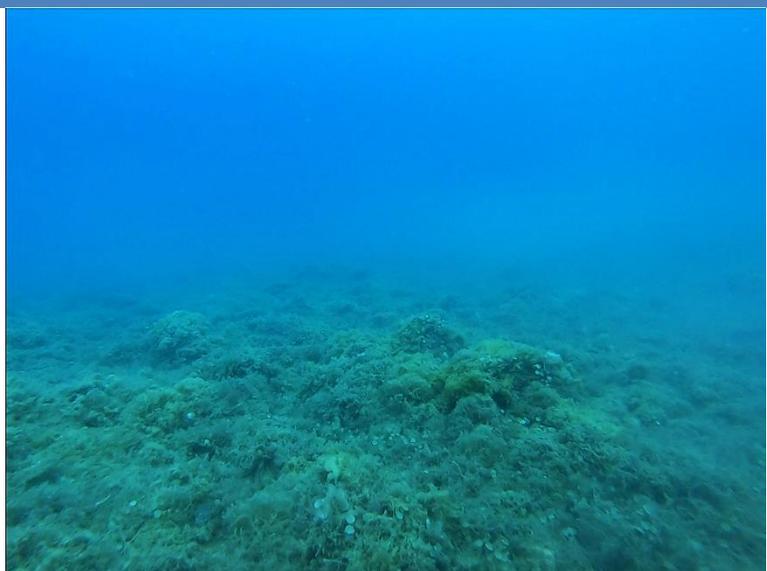
Lors du transect 3, partant de la sortie de l'émissaire et allant en direction du large (cap Est), il a été noté un changement de substrat, s'étageant selon les profondeurs suivantes :

Localisation / Profondeur	Type de substrat	Illustration
<b>Sortie d'émissaire 6 à 9 m</b>	fonds rocheux

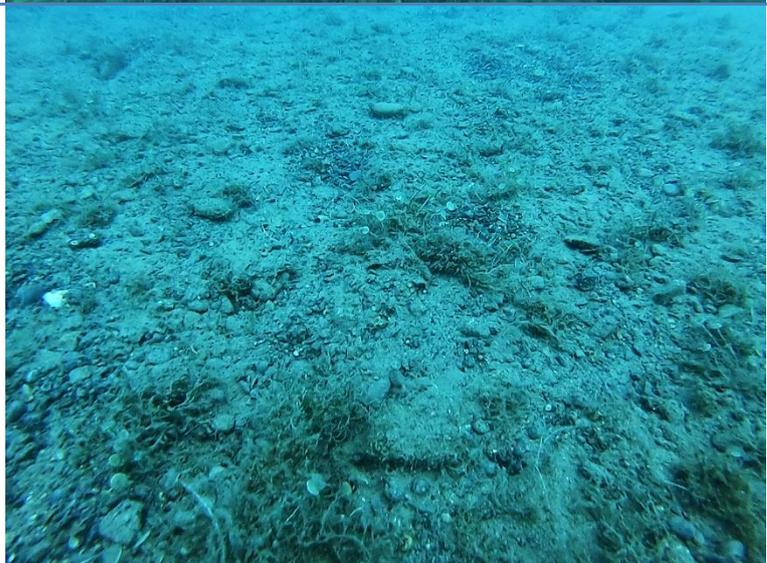
<b>9 à 11 m</b>	galets

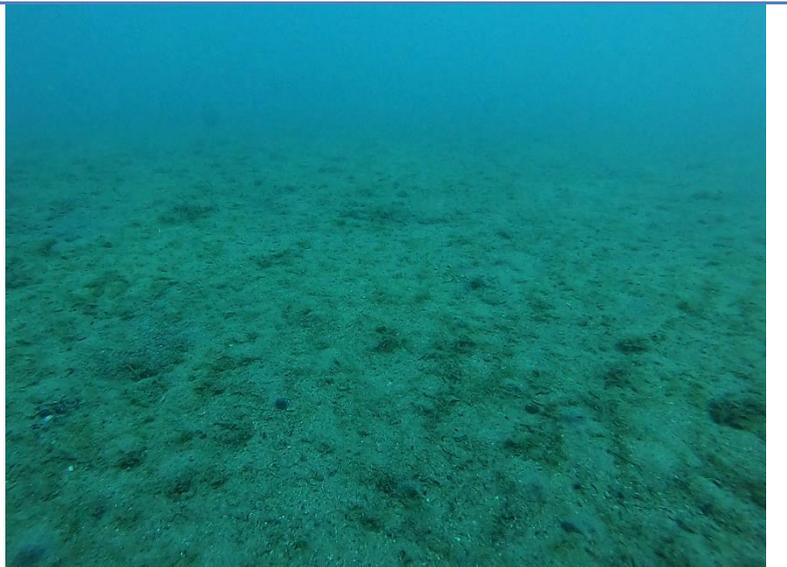
<b>11 à 15 m</b>	fonds meubles (sablo-vaseux)

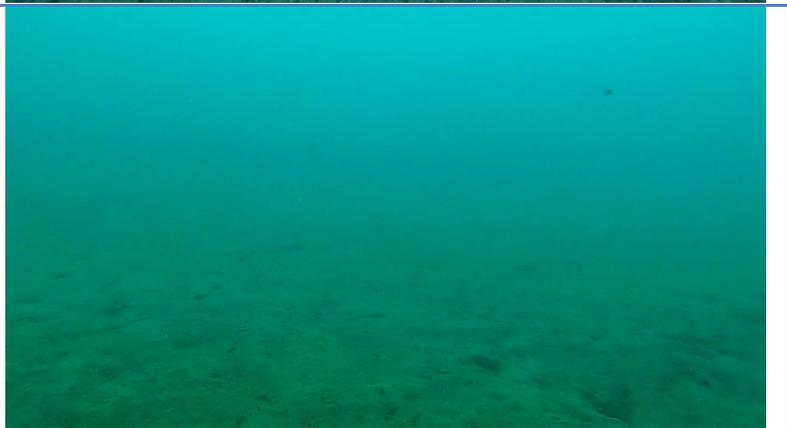
<b>18 à 22 m, bordure extérieure de la zone de travaux</b>	fonds meubles
