Rapport d'observation sous-marine

Zone projet de plage de centre-ville à Berre l'Etang

Campagne d'observation du 6 juin 2023

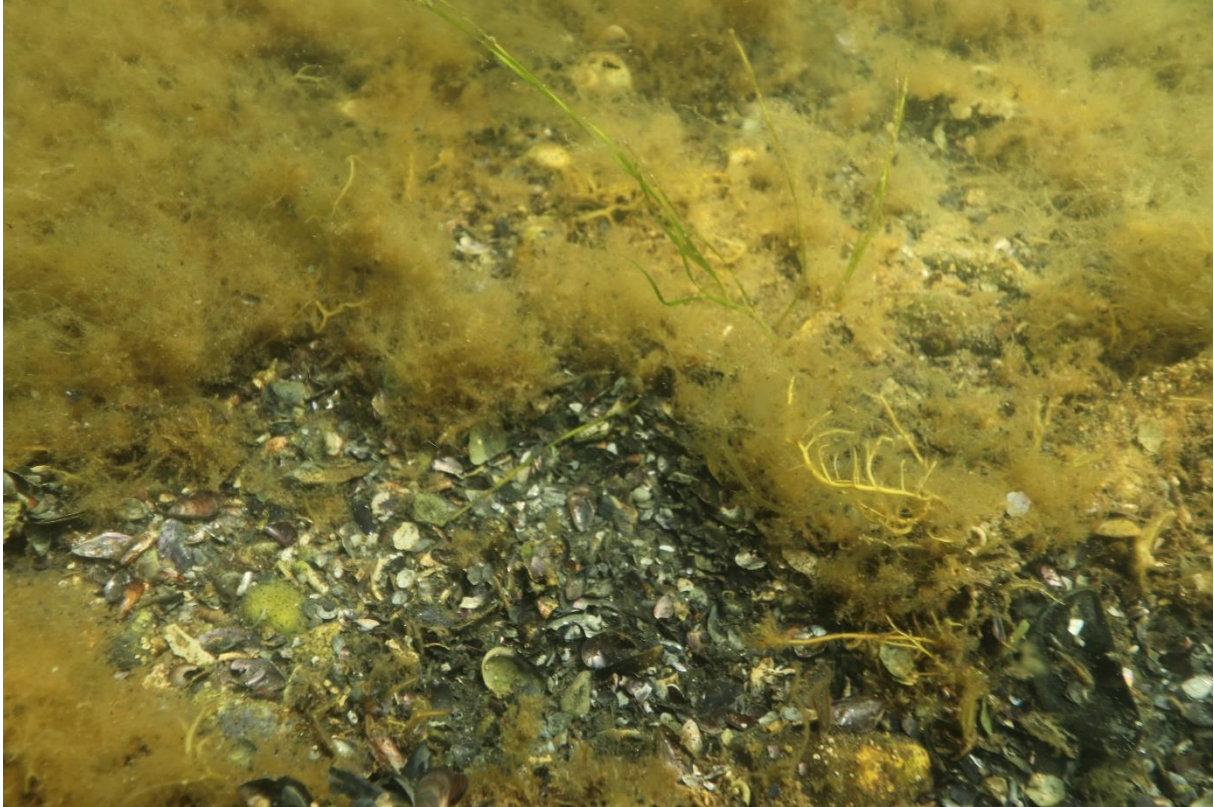
Un pied de Zostère (*Zostera noltei*) a été observé et cartographié (photo ci-après). Ce pied unique et isolé ne forme pas un herbier, il sera intéressant de suivre son évolution. Un bel herbier de zostère pourrait limiter la prolifération des algues dans le secteur.
