PROJET DE RENOVATION, D'EXTENSION ET DE SECURISATION DU POSTE HTB DE VALABRES

Commune de Roure (06)

- **RENFORCEMENT DE LA SEQUENCE « EVITER / REDUIRE »**
- **NOTE METHODOLOGIQUE SPECIFIQUE CONCERNANT LES MESURES :**
 - DIPLACNHEE TADIVE ;
 - CHIROPTERES RUPESTRES ;
 - HIRONDELLE DES ROCHERS ;

COMPLEMENT AU DOSSIER CNPN RTE/AMBE DATANT DE JANVIER 2021. V5

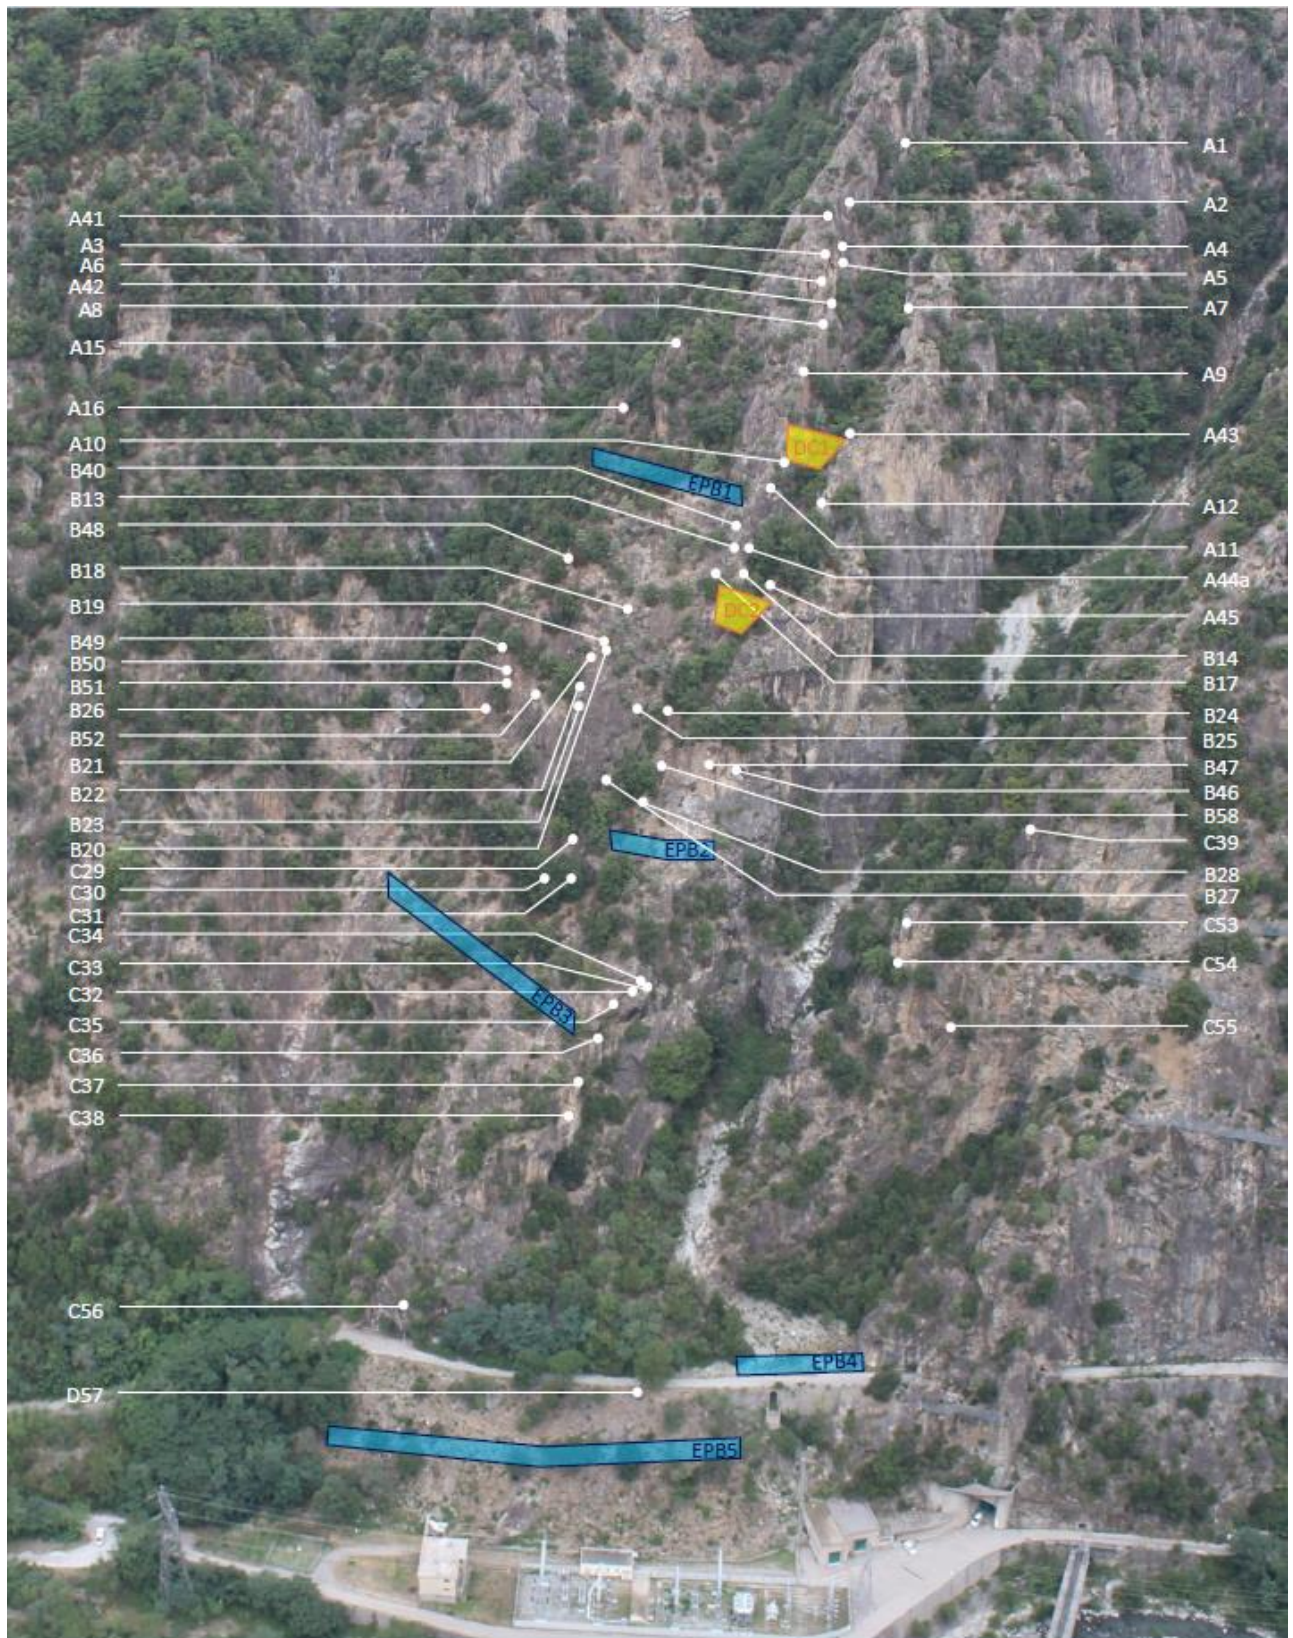
Figure 1 Détail des travaux en falaises, avec 57 aléas et 7 filets pare blocs (Source : Fondasol/ Garelli)

Ce dossier a été transmis aux services instructeurs à savoir la DREAL Paca qui a émis un avis favorable, mais sous conditions et notamment des éléments techniques plus détaillés à apporter (Avis du Conseil National de la Protection de la Nature en date de mai 2021). Naturalia a donc été missionnée par RTE afin d'apporter ces éléments complémentaires uniquement au sujet de l'avifaune et des chiroptères concernés par le volet « sécurisation de la falaise ». Les travaux, programmés en 2023, consistent aux traitements de 57 aléas (purge, clouage/ancrage ou emmaillotage) ainsi que la réalisation de 7 filets pare blocs (détaillés cartographie page suivante).

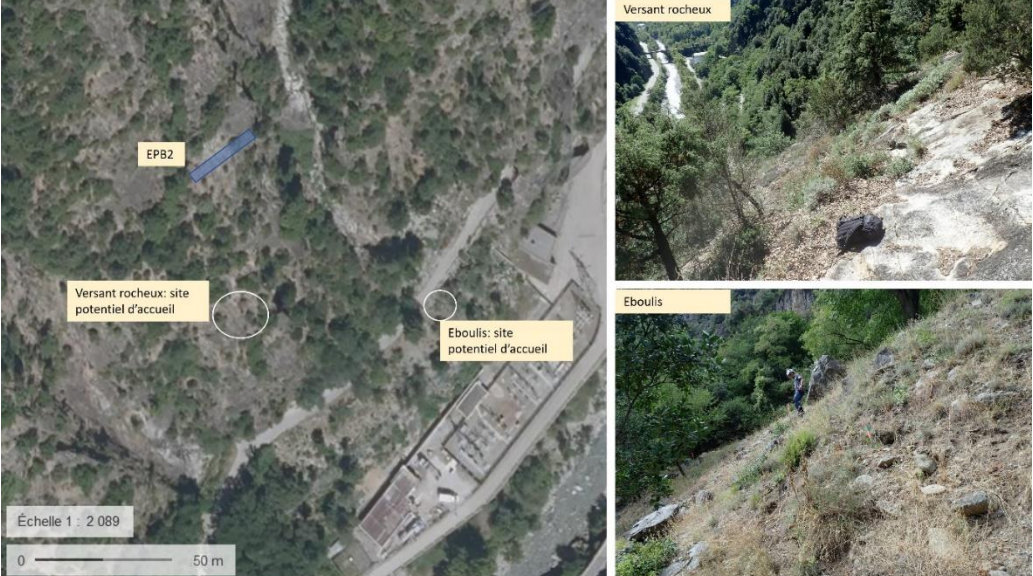
Figure 5. Position et illustration des sites potentiels d'accueil (Photos sur site_Naturalia)	Tableau 2. Caractéristiques écologiques comparées des sites potentiels d'accueil		
Facteur	EPB2	Versant rocheux	Ebouils
Géologie	Migmatites plagioclasiques	Migmatites plagioclasiques	Ebouils récents
Altitude	790 m	740 m	680 m
Exposition	Sud	Sud	Sud
Pente	20-30%	20-30%	30-40%
Position topographique	Mi pente	Mi pente	Bas de pente
Affleurement rocheux	80%	80%	10%
Végétation	Matorral subrupicole à genévrier et buis Garrigue à ciste à feuille de sauge, thym et sarriette Formation des dalles à orpins et joubarbes	Matorral subrupicole à genévrier et buis Garrigue à ciste à feuille de sauge, thym et sarriette Formation des dalles à orpins et joubarbes	Pelouses à fétuques et armoises Garrigue à thym et sarriette Formations des rocailles à orpins et joubarbes Légère rudéralisation

Deux sites potentiels d'accueil ont été étudiés. L'un est situé en tête du cône d'éboulis, en pied du versant rocheux et en bordure de l'ancienne route désaffectée (désigné « Eboulis »), l'autre est établi au cœur du versant rocheux (désigné « Versant rocheux »). Ces deux sites sont illustrés ci-après et comparés sur la base de leurs caractéristiques écologiques qui sont présentées dans le tableau qui suit.

Aux vues de ces différentes considérations, et en particulier de la nécessaire adéquation des paramètres mésologiques et biotiques, il nous semble plus opportun de retenir le site en versant rocheux, afin de garantir le succès à long terme du sauvetage de la Diplachnée tardive et potentiellement du Cheilantes de Maranta.

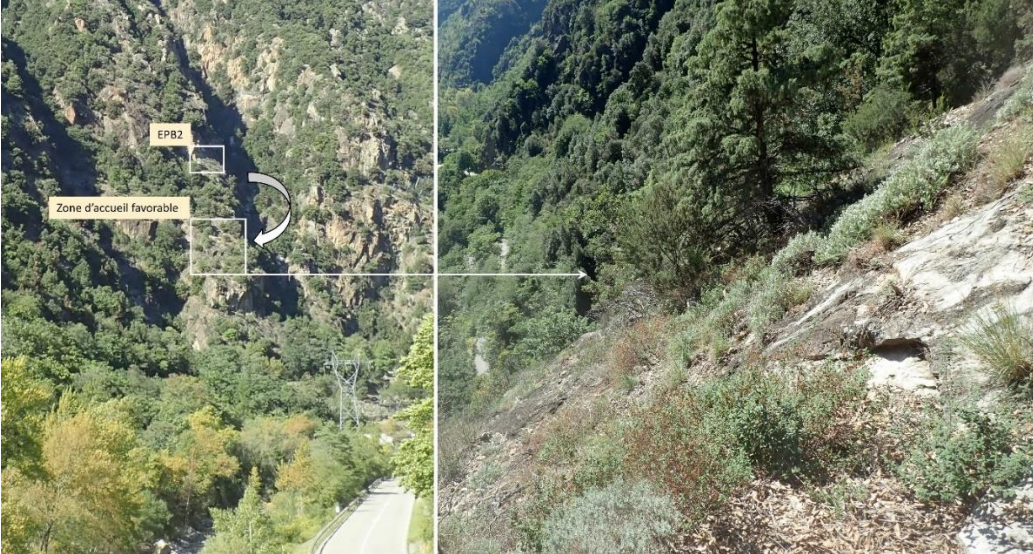
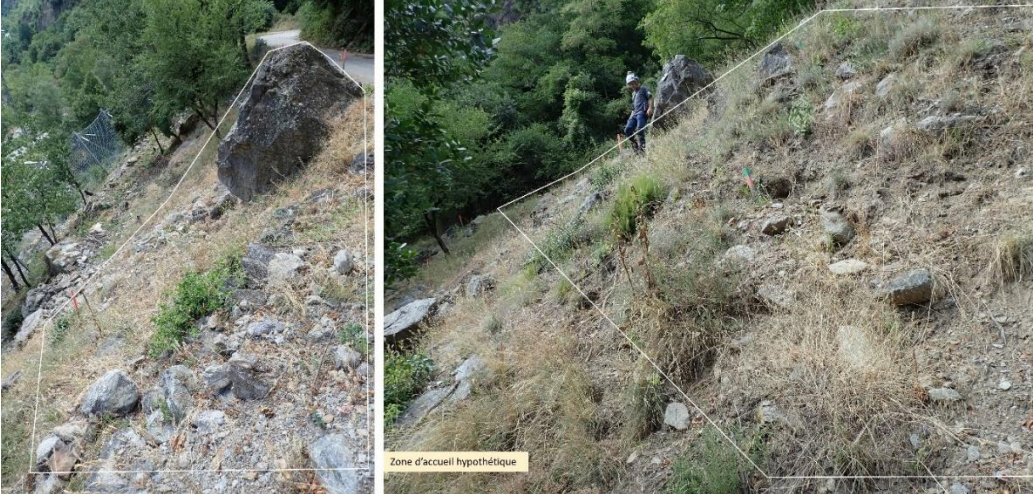
<p>Figure 6. Vues sur le site potentiel d'accueil du versant rocheux</p>	
	<p>Figure 7. Vues sur l'éboulis et sa zone hypothétique d'accueil la plus favorable (Photos sur site Naturalia).</p>	
	<p>Définition du protocole de sauvetage</p>	
	<ul style="list-style-type: none"> • 1_ « Evitement-réduction », étape préalable au dimensionnement du sauvetage et au balisage des stations. 	
	<p>Le dimensionnement des opérations de sauvetage sera nécessairement conditionné par l'emprise des travaux sur EPB2 qu'il conviendra de préciser sur site avec l'entreprise qui en aura la charge. Étape préalable obligatoire où toutes les adaptations possibles visant un moindre impact devront être envisagées : positionnement général du filet (amont, aval), positionnement des potences (désaxage, espacement), positionnement des ancrages (triangulation), type de matériels mis en œuvre, voie de cheminement, possibilité de platelage, plateforme, etc.</p>

Eboulis : préalablement retenu pour son accessibilité, le site offre également un espace ouvert d'une trentaine de m² paraissant relativement stable (absence de couvert arboré ou arbustif visible sur ortho photo ancienne), et héberge des formations végétales écorchées pouvant potentiellement accueillir les espèces cibles. Toutefois des divergences écologiques notables sont constatées avec le site source et l'absence des espèces cibles ne peut que les confirmer. En outre des menaces substantielles pourraient compromettre les efforts entrepris, le succès à long terme de l'opération et surtout la survie des populations transférées.

Versant rocheux : situé à proximité étroite au site source, cet espace d'une centaine de m² présente de très grandes similarités écologiques relevées par la présence des deux espèces cibles. Dans ce contexte de pentes rocheuses et rocailleuses aux végétations basses écorchées, semblent se dessiner de nombreuses niches présumées vacantes qui pourraient constituer autant d'opportunités pour l'accueil des touffes à transplanter. En outre, la structure et la composition des végétations associées permettent de présager d'une stabilité à long terme. Des risques de perturbation existent cependant vis-à-vis du présent projet de sécurisation (cheminement), et de potentiels projets similaires à venir sur le moyen ou le long terme.

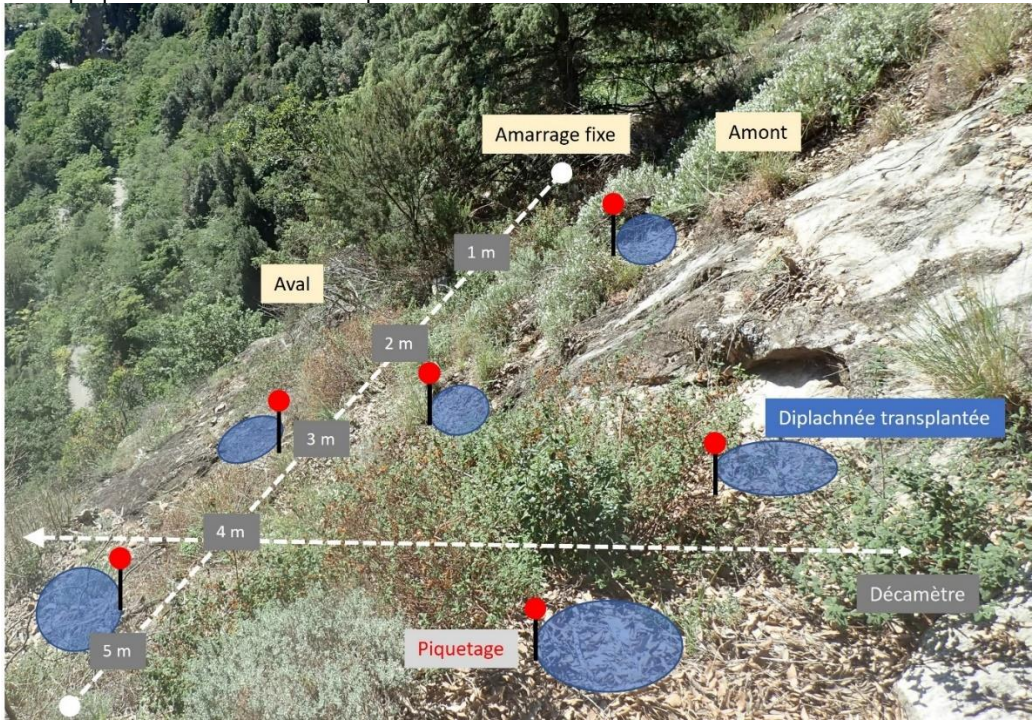
<p>Figure 8. Vue sur le dispositif de référencement topographique de la transplantation en perspective du suivi.</p> <ul style="list-style-type: none"> • 3_Mobilisation des touffes, conditionnement, portage et transplantation <p>Les sujets (touffes) préalablement identifiés seront transplantés manuellement de préférence après un épisode pluvieux ou en période humide (hiver-printemps-automne) afin de garantir un maximum de cohésion du système racinaire et des sols et optimiser la reprise. Le dessouchage sera pratiqué à l'aide de fourche à</p>

Code mesure : R1	Sauvegarde de la Diplachnée tardive (<i>Cleistogenes serotina</i>) sur le site de Valabre
Codes THEMA: R3.1	
<p>seront concrétisés par balisage des sujets à transloquer et par balisage des zones ou sujets à préserver, les résultats seront consignés, les relevés photographiques archivés par Naturalia. Ce moment de rencontre pourra également être mis à profit pour définir plus largement les emprises des cheminements sur l'ensemble du site.</p> <p>Les individus à transloquer seront identifiés par un drapeau coloré à tige métallique fixé dans le sol. Dans le cas où le maintien du drapeau est jugé précaire, un fer à béton sera inséré au pied du sujet après foration (par perforateur portatif), ce dernier sera chapeauté d'un embout plastique rouge (à but de reconnaissance et protection). De même les zones à préserver seront délimitées par une cordelette fixée sur des fers à béton ancrés dans la roche (foration). Ce dispositif sera supprimé à l'issue des travaux.</p> <ul style="list-style-type: none"> • 2_Préparation du site d'accueil <p>Situé sur le versant rocheux, quelques dizaines de mètres à l'aval de la zone source, le site d'accueil offre de multiples possibilités d'implantation parmi les interstices des formations sous-arbustives écorchées à <i>Cistus salvifolius</i>, <i>Thymus vulgaris</i> et <i>Satureja montana</i>, mais héberge également des stations de Diplachnée et de Cheilanthes.</p> <p>En fonction du nombre de touffes, de leur dimension (diamètre, préalablement relevé), sera désignée une zone d'implantation des différents plants, la plus compacte possible. En son sein et à ses abords, seront recherchés et balisés (drapeau) les individus de Diplachnée et de Cheilanthes afin de ne pas risquer de les piétiner lors des opérations de transplantation.</p> <p>Les interstices disponibles et identifiés comme pouvant accueillir les plants seront matérialisés par un fer à béton ancré dans la roche par utilisation d'un perforateur manuel sans fil. Ces fers à béton d'environ 30 cm seront ancrés sur 10 cm, un bouchon rouge les chapeautera. Une étiquette plastique amarrée par fil de fer leur sera fixée et un code individuel attribué. Chaque point sera topographiquement référencé dans un système orthonormé à l'aide de deux décamètres : l'un horizontal tendu entre deux points fixes une courbe de niveau (amarrage fixe depuis un individu de <i>Juniperus oxicedrus</i>, <i>Quercus ilex</i> ou fer à béton ancré), l'autre perpendiculaire sur l'axe de la pente.</p>

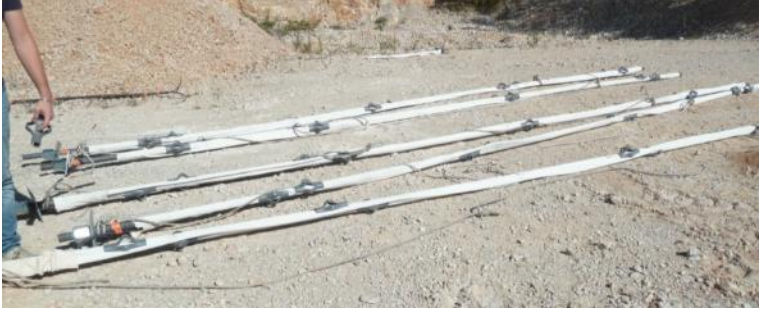
<p>Barres d'ancrage équipées de chaussette géotextile (Photo : Naturalia)</p>

Code mesure : R2	Prise en compte des chiroptères rupestres sur les secteurs d'intervention en falaise
Codes THEMA : R3.1a, R2.1i	
	<p>avec du papier journal (facile à retirer après travaux). De même, des chaussettes pourront être placées de manière régulière afin de permettre la sortie des chauves-souris (sous la houlette de l'écologue en charge de l'assistance à maîtrise d'ouvrage).</p> <p>Ces différentes étapes impliquent un travail en étroite collaboration avant et durant la phase chantier entre l'écologue spécialiste des chiroptères en charge de l'assistance à maitrise d'ouvrage et bien entendu le chef de chantier de l'entreprise exécutant les travaux.</p>
Modalités techniques de la mesure	<p>A noter : l'utilisation de mousse expansive pour colmater les fissures est à proscrire. Un retour d'expérience de Naturalia, dans le cadre d'un projet similaire situé dans les Bouches-du-Rhône (sécurisation de falaises), a démontré que cette méthode présente un inconvénient majeur lors de la remise en état du site après travaux : la mousse est très difficile à retirer correctement dans ce genre de configuration (fissures étroites, peu accessibles...).</p> <p>Par ailleurs, afin de limiter la destruction des habitats, Naturalia propose d'adapter les modalités d'ancrage sur les différents secteurs concernés avec un intérêt pour les chiroptères.</p> <p>L'ancrage est composé de deux étapes : le forage et l'injection de ciment. Lors de cette dernière étape, et sans précaution préalable, le ciment va se déverser dans la zone forée, mais également dans toute la fissure. Or, celle-ci peut être favorable à plusieurs espèces (oiseaux, flore, reptiles et chiroptères). Afin de garantir une recolonisation ultérieure de ces habitats/gîtes, il conviendra d'éviter les coulures de ciment par la pose de gaines.</p> <p>Ainsi lors du scellement des ancrages, les quantités de coulis seront maîtrisées dans les zones de fracture ouverte par un système de chaussette géotextile mis en œuvre autour de l'armature métallique. Ce système évite les coulures et assure donc le maintien de la fonctionnalité de la fissure une fois les travaux terminés.</p> <p>Pour les aléas confortés par ancrages, les espèces fissuricoles pourront donc recoloniser les fissures post chantier. Cela concerne ici les chiroptères et l'avifaune.</p>

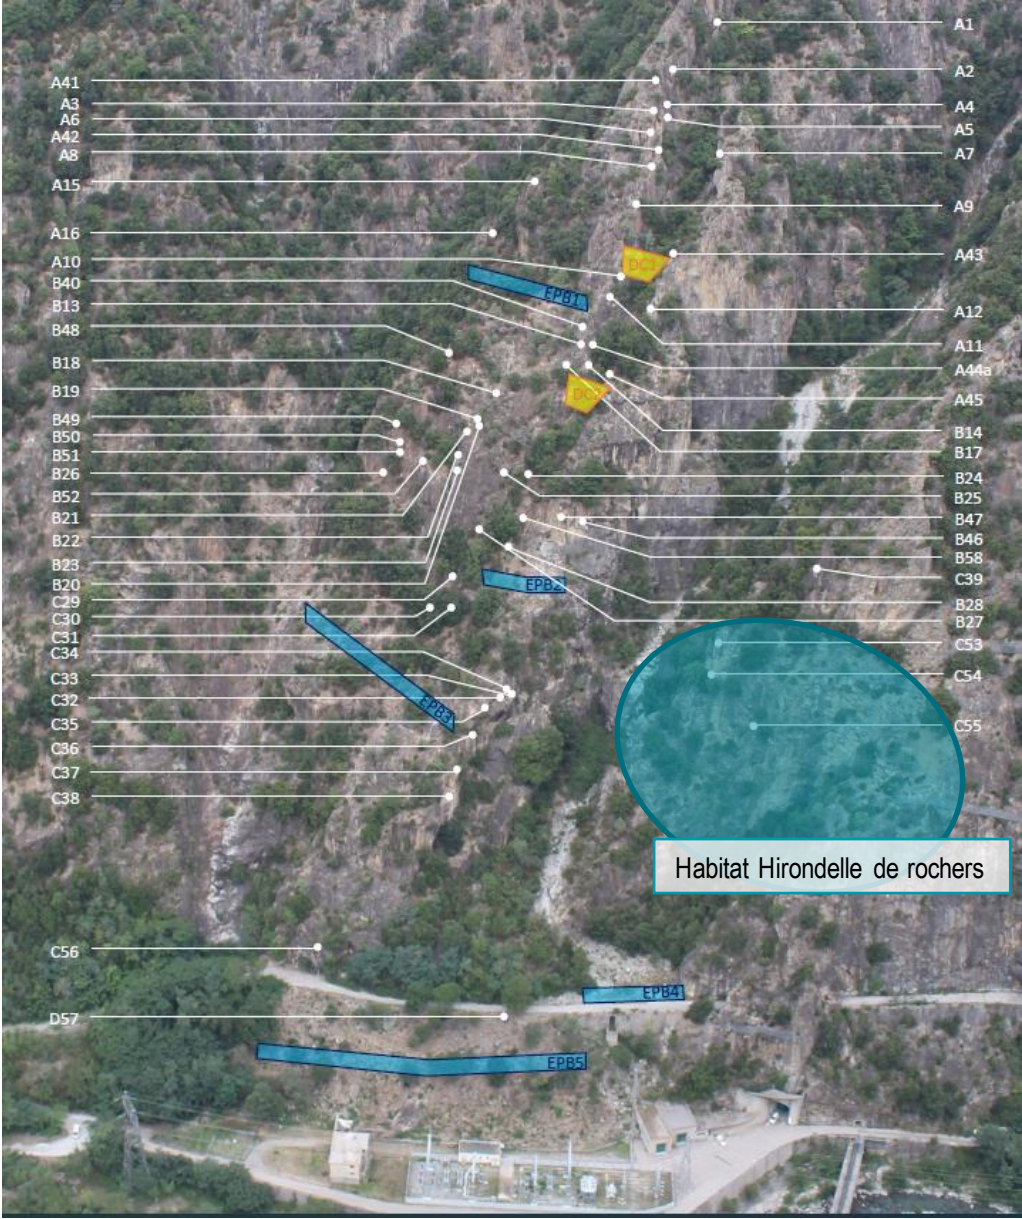
<p>Figure 10 Habitat de l'Hirondelle des rochers (source AMBE)</p> <p>Néanmoins, il convient d'être vigilant sur cette espèce, car l'installation des couples et des nids peuvent évoluer d'une année sur l'autre et il est tout à fait possible que d'ici au démarrage du chantier, certains individus puissent envisager une installation sur ou à proximité de zones traitées.</p>
