Reconstruction des berges de la Roya dans la traversée de ville Commune de Tende (06430)

DOSSIER DE DEMANDE DE TRAVAUX AU TITRE DE LA PROCEDURE D'URGENCE A CARACTERE CIVIL

COMPLEMENTS TECHNIQUES RELATIFS A L'AVIS DU CSRPN

MAITRISE D'OUVRAGE : SMIAGE Maralpin

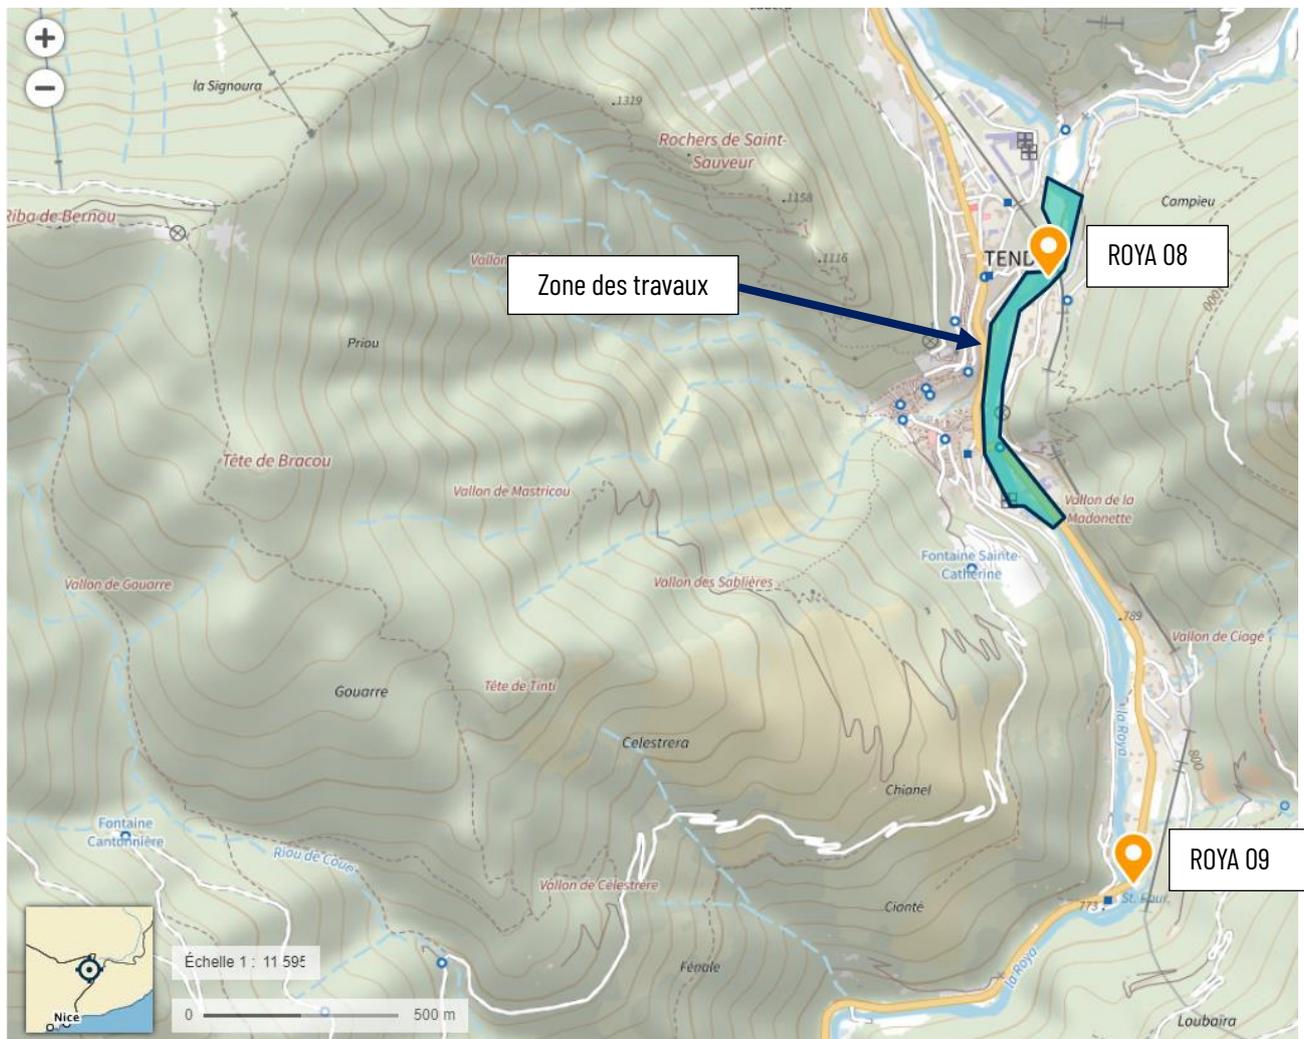
Actuellement le SMIAGE dans le cadre du suivi de la DCE étudie deux stations sur la commune de Tende :

06700005	ROYA08	ROYA A TENDE 2	MP2 - Moyen ou pet... TENDE (06163)	(1067890 ; 6342924) Y66-0400 - La Roya	FRDR74 - La Roya de la frontière italienne et la vallon de Cairos à la
06700007	ROYA09	ROYA A TENDE 3	MP2 - Moyen ou pet... TENDE (06163)	(1068127 ; 6341222) Y66-0400 - La Roya	FRDR74 - La Roya de la frontière italienne et la vallon de Cairos à la

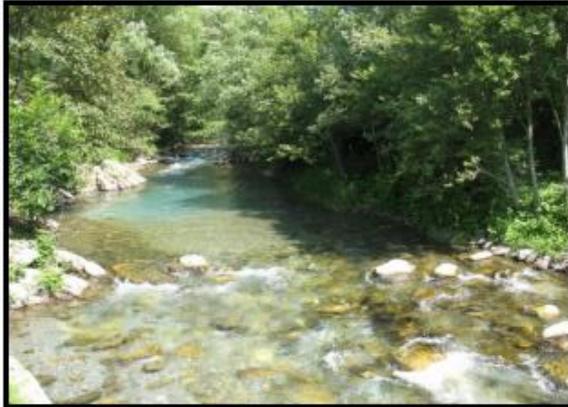
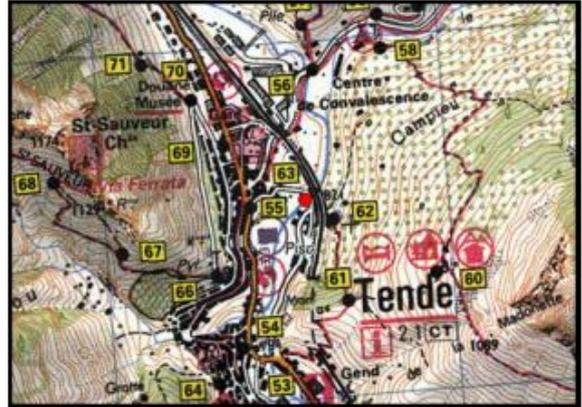
Masse d'eau : **FRDR74**
 Cours d'eau : **Roya**
 Bassin versant : **Roya**
 Surface BV : **470 km²**
 Code AERMC : **06700005**

Code SMIAGE : **ROYA08**
 Lambert 93 : **X 1067840.7 - Y 6342773.7**
 Altitude : **800 m**
 Distance source : **7.3 km**
 Localisation : **Tende - Aval confluence Refrei et amont STEP**

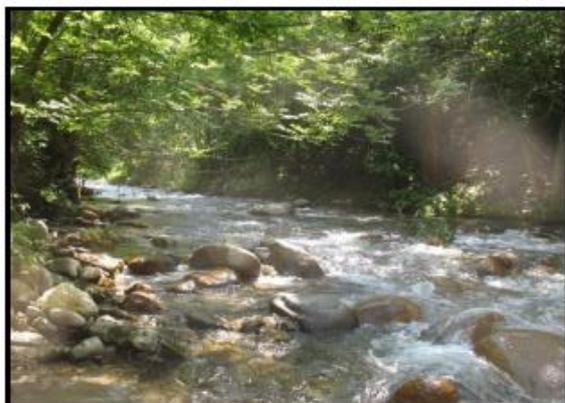
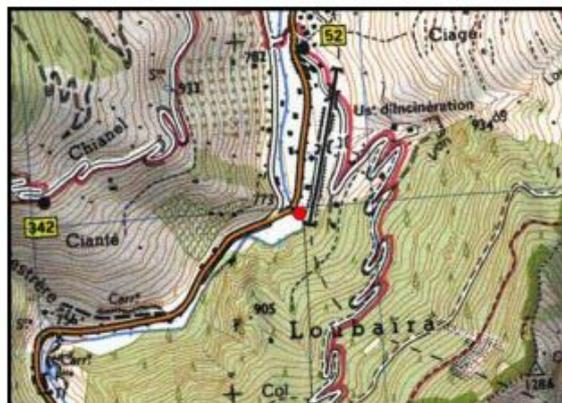
Masse d'eau : **FRDR74**
 Cours d'eau : **Roya**
 Bassin versant : **Roya**
 Surface BV : **470 km²**
 Code AERMC : **06700007**

Code SMIAGE : **ROYA09**
 Lambert 93 : **X 1068154.4 - Y 6341217.5**
 Altitude : **770 m**
 Distance source : **9 km**
 Localisation : **Tende - Aval STEP**

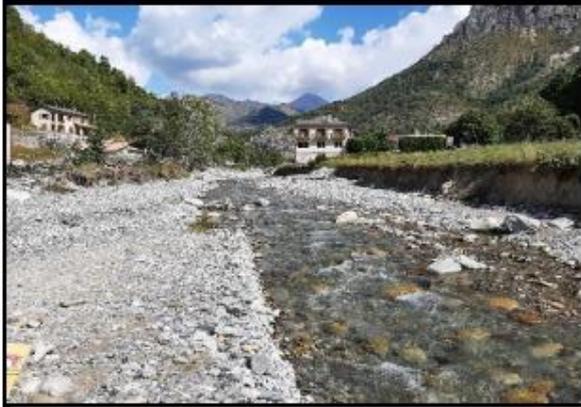
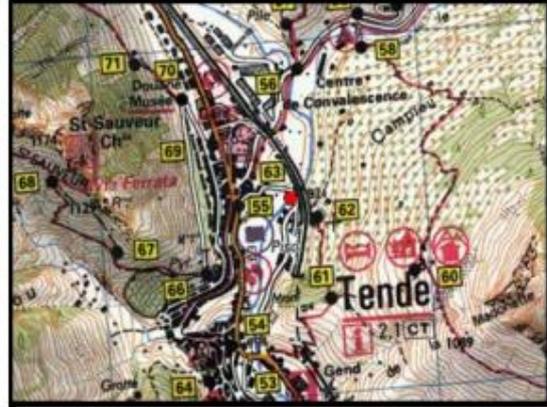
Masse d'eau : **FRDR74**
 Cours d'eau : **Roya**
 Bassin versant : **Roya**
 Surface BV : **470 km²**
 Code AERMC : **06700005**

Code SMIAGE : **ROYA08**
 Lambert 93 : **X 1067840.7 - Y 6342773.7**
 Altitude : **800 m**
 Distance source : **7.3 km**
 Localisation : **Tende - Aval confluence Refreï et amont STEP**

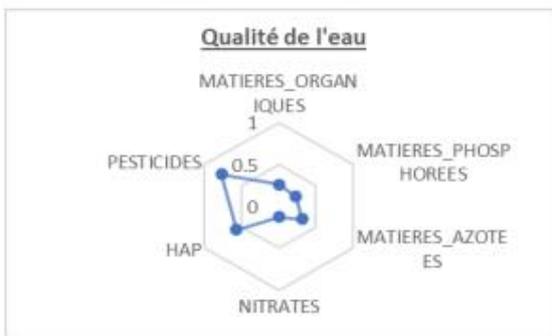
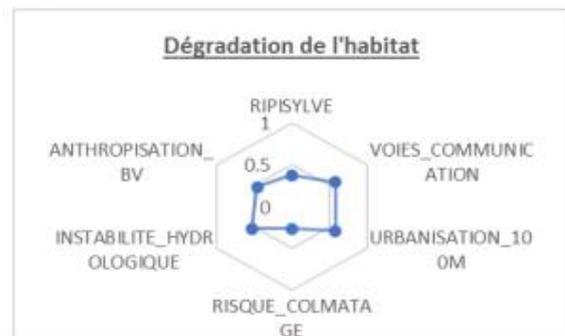
Diagrammes radar des potentielles perturbations selon l'outil de diagnostic invertébrés issu du SEEE :

Les deux indices invertébrés indiquent des notes assez différentes. Alors que l'IBGN présente une très bonne qualité de cours d'eau, le nouvel indice de référence, l'IM2 annonce une qualité moyenne. Les métriques utilisées dans ce nouvel indice sont plus précises et davantage de paramètres sont pris en compte. C'est le cas par exemple de la diversité de Shannon qui indique une dominance de taxons peu polluosensibles, les Chironomidae dans les habitats marginaux, et des *Baëtis* et Simuliidae dans les habitats dominants. La valeur IM2 indiquant la proportion d'organismes polyvoltins est elle aussi très basse, indiquant un peuplement pionnier composé de taxons à cycle de vie court. L'hydromorphologie du cours d'eau ayant été très fortement modifiée suite au passage de la tempête Alex, il semble cohérent de n'y trouver que des taxons pionniers quelques mois après cet événement.

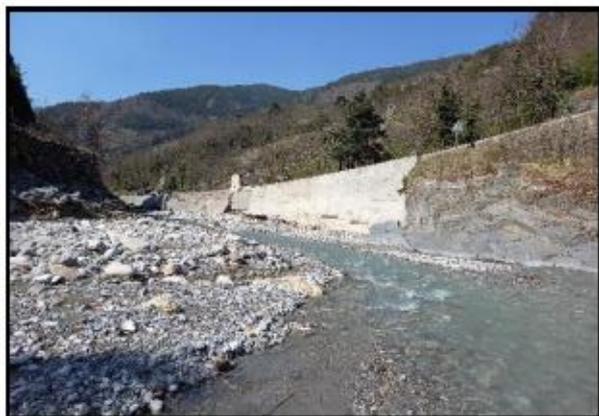
Masse d'eau : **FRDR74**
 Cours d'eau : **Roya**
 Bassin versant : **Roya**
 Surface BV : **470 km²**
 Code AERMC : **06700007**

Code SMIAGE : **ROYA09**
 Lambert 93 : **X 1068154.4 - Y 6341217.5**
 Altitude : **770 m**
 Distance source : **9 km**
 Localisation : **Tende - Aval STEP**

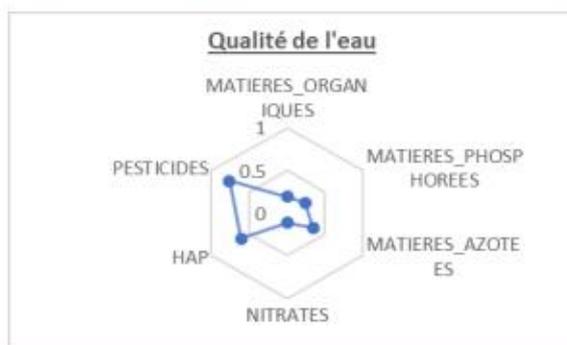
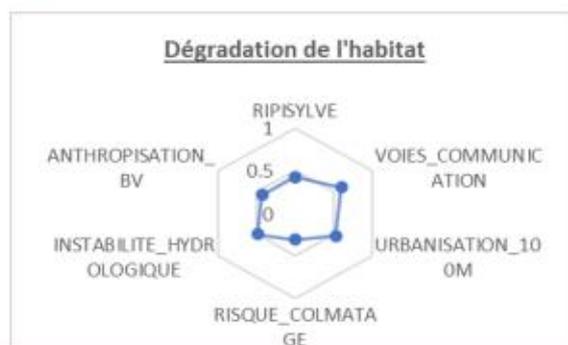
Diagrammes radar des potentielles perturbations selon l'outil de diagnostic invertébrés issu du SEEE :

L'ancien indice IBGN indique un bon état tandis que le nouvel indice de référence, l'I2M2 indique un état de cours d'eau moyen. Le peuplement est sensiblement le même que sur la station située en amont de quelques centaines de mètres. Seule la richesse taxonomique a diminué, en perdant quelques taxons. Cette baisse n'est pas étonnante puisque d'importants travaux routiers ont eu lieu en aval de cette STEP suite à la tempête Alex, empêchant la rivière de suivre une hydromorphologie naturelle, composée de plusieurs faciès d'écoulement puisqu'elle a été canalisée en partie. La note obtenue en aval de la STEP est néanmoins la même qu'en amont, suggérant ainsi un faible impact de celle-ci.
