## Restauration des remparts du Château d'If (Marseille, 13)

Mise en œuvre des mesures d'évitement, de réduction et de  
compensation en faveur de la biodiversité

## Application des mesures écologiques / Audit n°1

Référence : 1903-257-Audits-CMN-IF-CR-1B

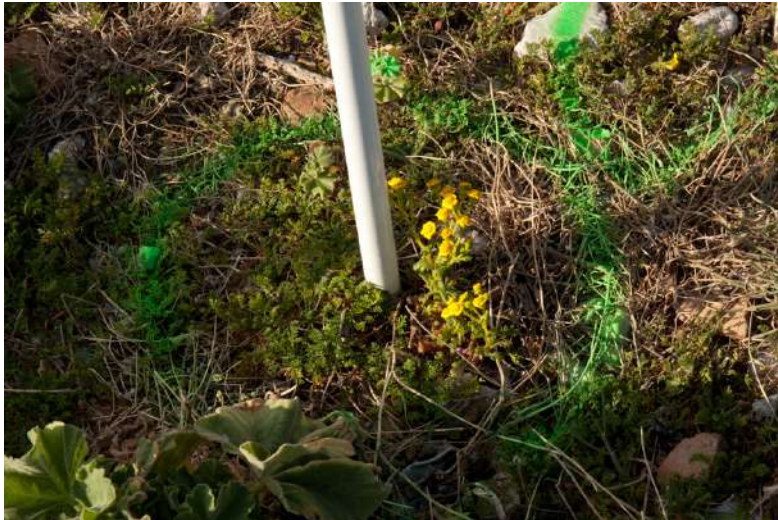
48 individus de *Senecio leucanthemifolius crassifolius* ont été identifiés en compagnie du chef de chantier, marqués (bombe de marquage temporaire) et balisés avant débroussaillage (piquet). En ce qui concerne l'*Anthemis secundiramea*, la détermination n'était pas possible à cette date. Par précaution, plusieurs secteurs densément recouverts par le taxon qui pourrait être attribuée à l'*Anthemis secundiramea* ont été identifiés et marqués, afin de les préserver par mesure de précaution et de pouvoir réaliser l'identification ultérieurement.

**Senecio leucanthemifolius crassifolius marqué et balisé**

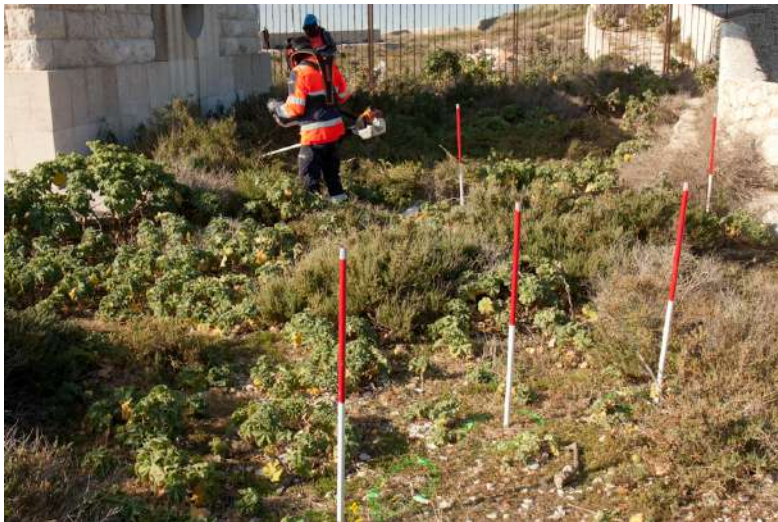
**Débroussaillage sur le seceur Est. Les piquets marquent la localisation du *Senecio leucanthemifolius* subsp. *crassifolius***

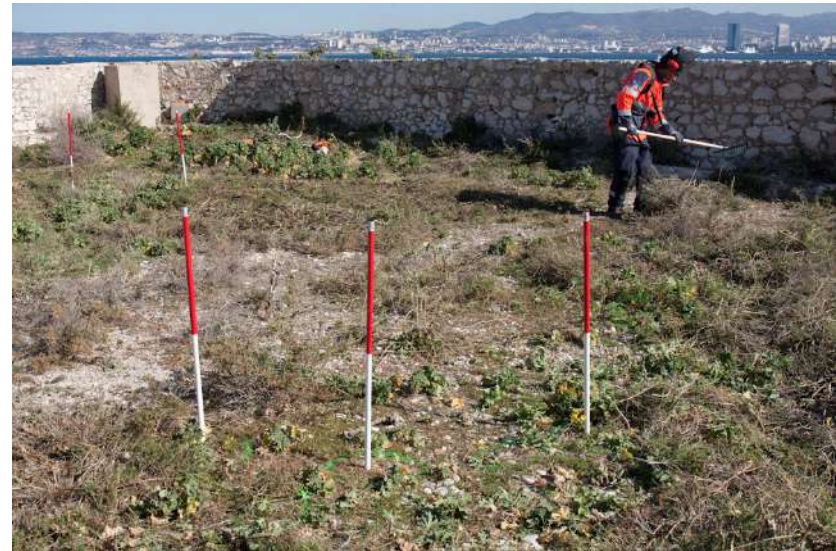
Du fait des conditions météorologiques défavorables, le débroussaillage s'est limité à la partie Est de l'île (correspondant à la zone 6). Le débroussaillage de la zone 2/3 sera réalisé le 20 mars. Les pointages effectués seront vérifiés à chaque audit de chantier.

**Secteur Est après débroussaillage**

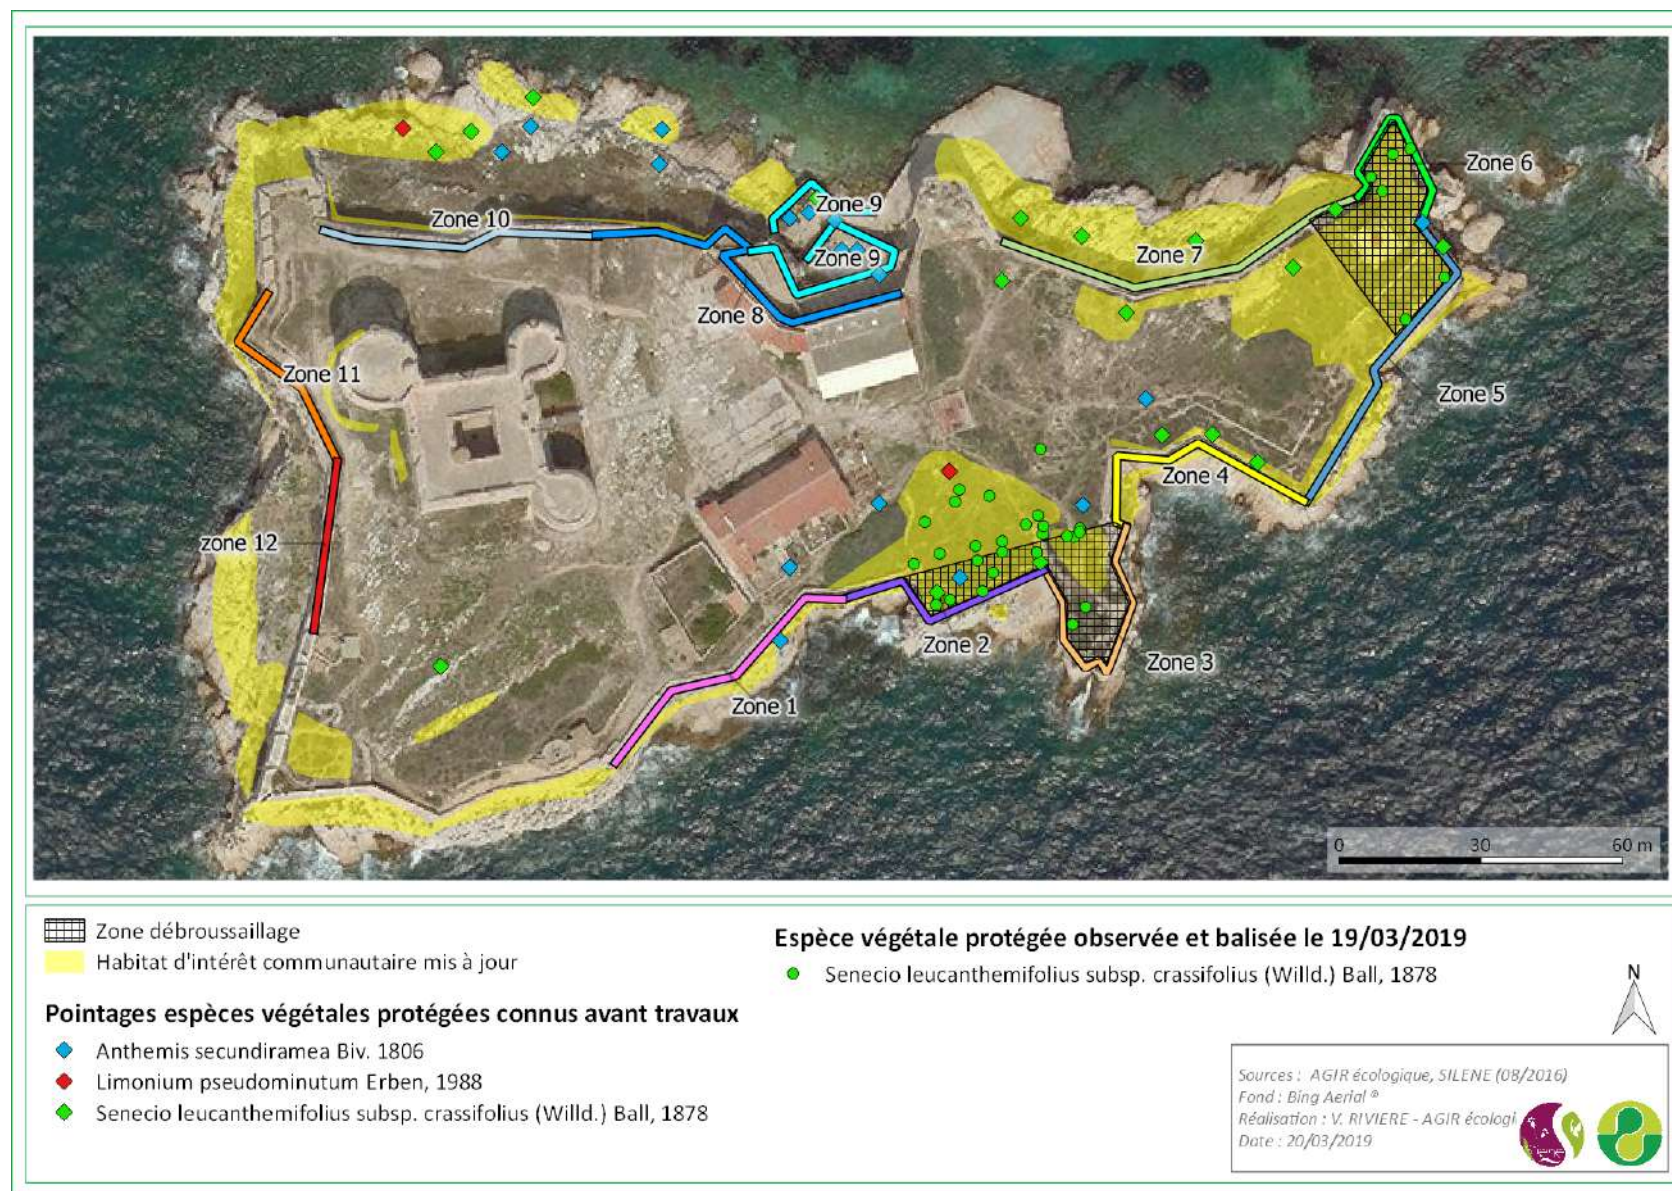
**Localisation des pointages d'espèces protégées identifiées par rapport aux données connues**

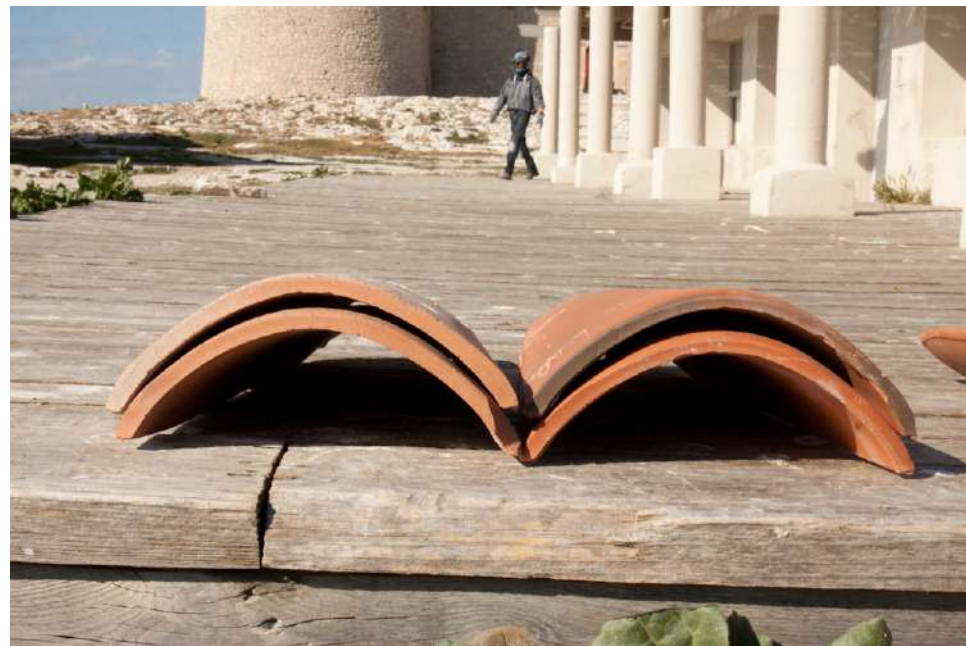
Par ailleurs, le modèle de tuile a été comparé à celui utilisé pour les suivis de l'espèce sur le site. Il est impératif que le même modèle soit utilisé par l'entreprise : le rayon de courbure est plus important sur les tuiles utilisés pour le suivi écologique : ainsi, l'écartement entre les tuiles est plus faible et plus favorable à l'espèce. Un modèle de tuile à utiliser a été remis au chef de chantier.

**Différence d'espacement entre deux modèles de tuile. A gauche : les tuiles utilisées pour le suivi. A droite, des tuiles standards. L'espacement est trop important entre deux tuiles standard.**

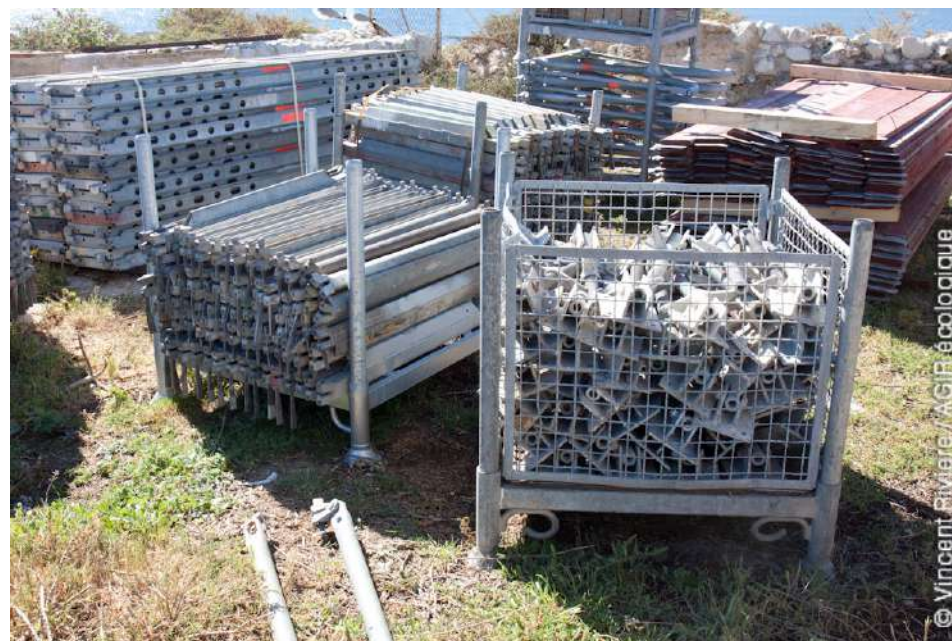
Le stockage des éléments respecte bien ce qui a été convenu avec l'entreprise : les racks des structures d'échafaudage reposent sur des pieds (ce qui limite l'emprise au sol), et les matériaux stockés sur des palettes. Une attention doit être portée sur le stockage directement au sol de matériaux. Ce stockage sur plusieurs jours doit être évité impérativement.

Stockage des éléments d'échafaudages sur la zone 3

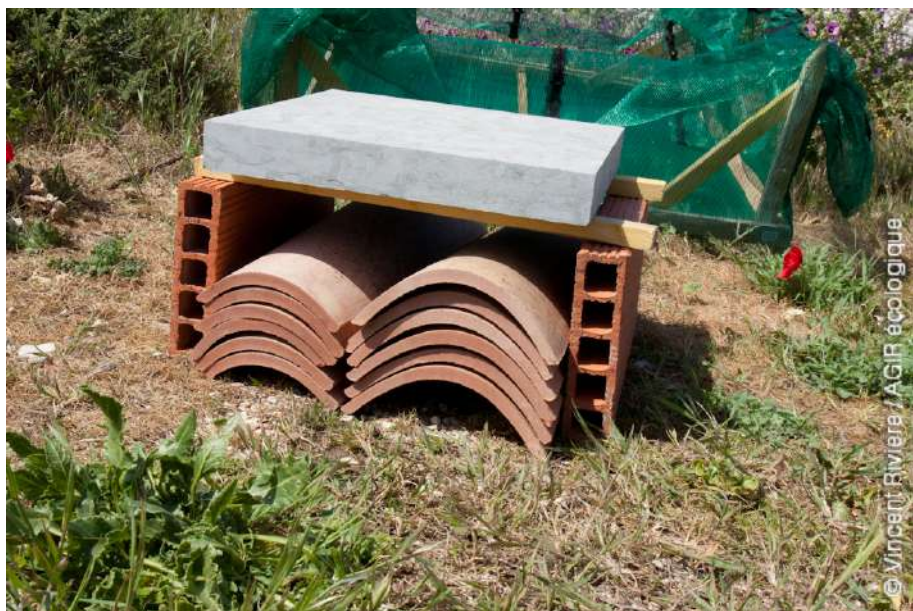
Les gîtes sont constitués de deux rangées de 6 tuiles côte à côte, sous une dalle en pierre permettant de la montée en température sous les tuiles, par insolation directe. Le système est ensuite inséré dans une « cage » en filet, appuyée sur une armature en bois. L'ensemble a été contrôlé après installation des individus de *Phyllodactyle* d'Europe, afin d'éviter toute ouverture permettant la fuite des individus capturés.

**Emboitement de tuiles dans le gîte temporaire**

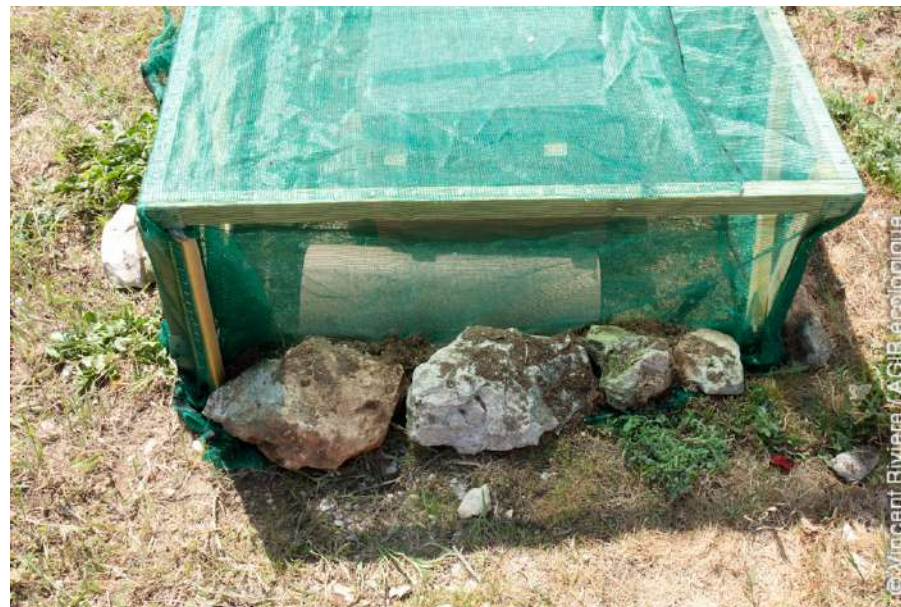
**Les bords du filet sont maintenus avec des pierres, et recouverts de terre pour éviter la fuite des individus**

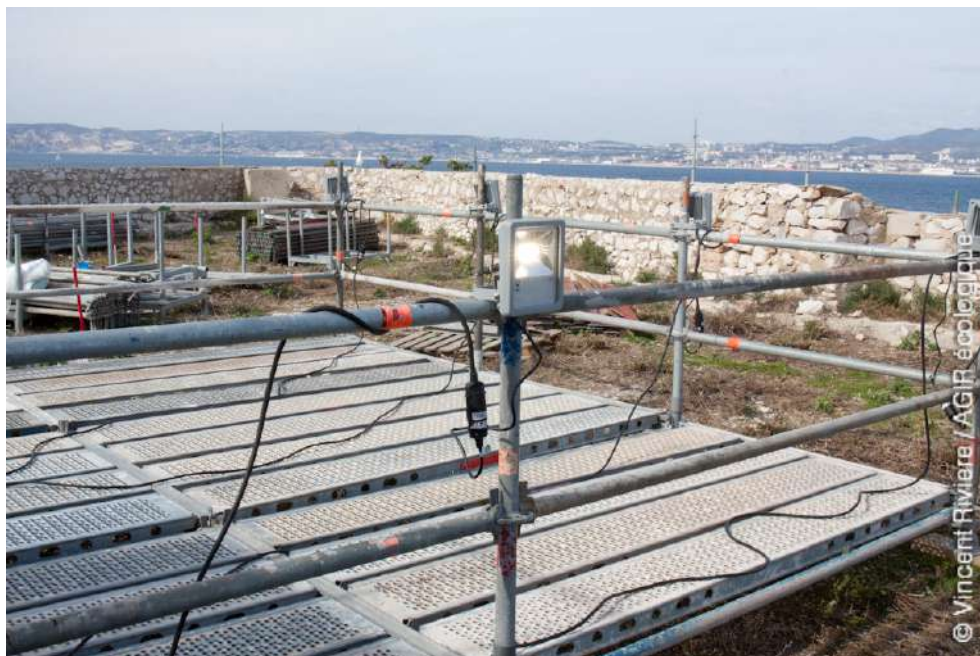
Suite à la capture des individus, l'éclairage des zones de travaux a été réalisé à l'aide de spot LED mis à disposition pour l'opération. Ces spots bénéficient d'une alimentation électrique dédiée, couplée à une horloge programmant les heures de mises en route des éclairages.

**Installation des éclairages sur la structure dédiée**

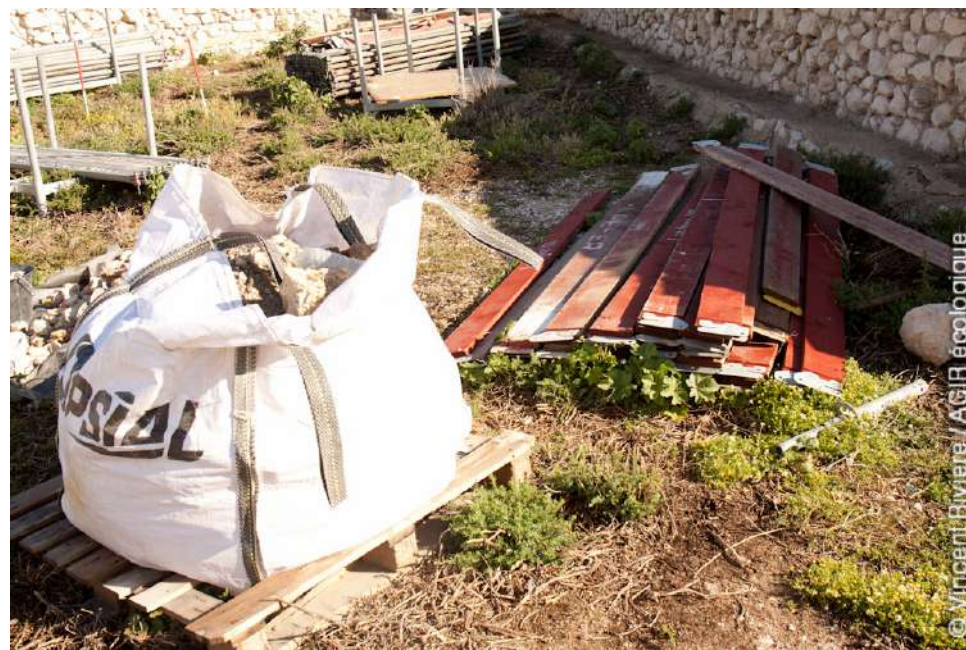
Le stockage des éléments de chantier sur palette ou sur racks est globalement respecté. Cependant, l'effort doit être poursuivi pendant toute la durée des travaux et un rappel doit être fait aux équipes, en particulier auprès de l'équipe en charge des échafaudages : les cartons vides et autres déchets, ne peuvent être déposés ça et là en attente d'un futur ramassage, au risque d'être emportés par le vent. **Le ramassage de tout déchet doit être immédiat. De même, le stockage même temporaire d'éléments à même le sol n'est pas toléré.** Enfin, des éléments d'échafaudage ont été posés sur le gîte n°13 (zone 3) pourtant balisé et indiqué aux équipes de chantier. Un individu adulte de Phyllodactyle y a été retrouvé écrasé lors du contrôle.

**Stockage d'éléments d'échafaudage à même le sol, à proscrire**

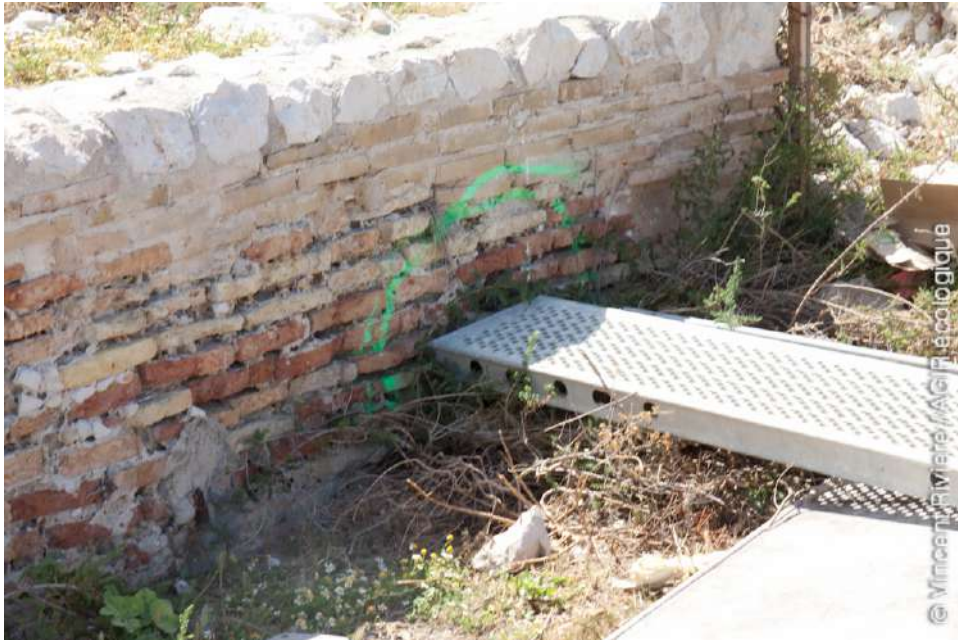
Stockage des éléments d'échafaudages sur le gîte artificiel pourtant indiqué en vert.

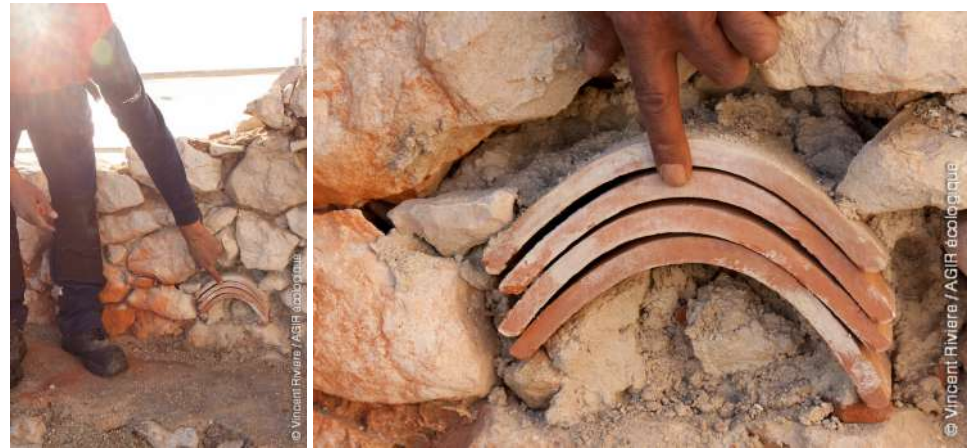
Un test de gîte pérenne a été effectué dans le parapet de la zone 6. Afin de bien calibrer l'interstice entre les tuiles, une cale de 5mm d'épaisseur sera utilisée pour les prochains gîtes. Sur ce parapet d'une longueur de 68m, 7 gîtes pérennes de 4 tuiles chacun doivent être insérés.

Test de gîte pérenne dans le parapet. L'intervalle entre les tuiles est variable, du fait du galbe également variable des tuiles

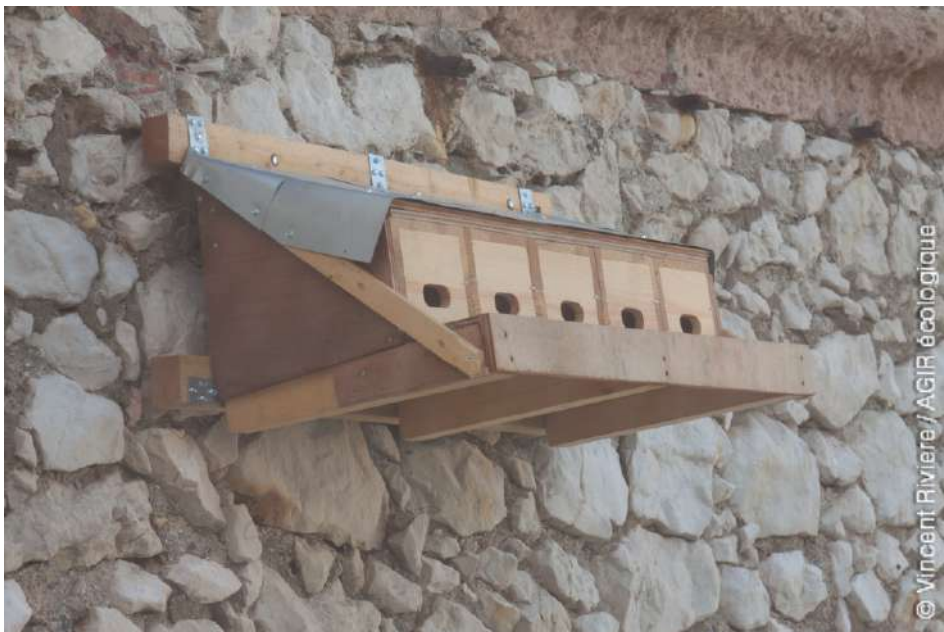
Un bloc de 5 nichoirs artificiels a été installé en zone 6. Cette installation est déjà tardive par rapport à la date d'arrivée des Martinets pâles. Le même système de 5 nichoirs doit être installé en zone 3. **L'installation de ce bloc est prioritaire et doit être effectuée dans les meilleurs délais.**

**Nichoirs installés sur le rempart, en faveur des Martinets pâles**

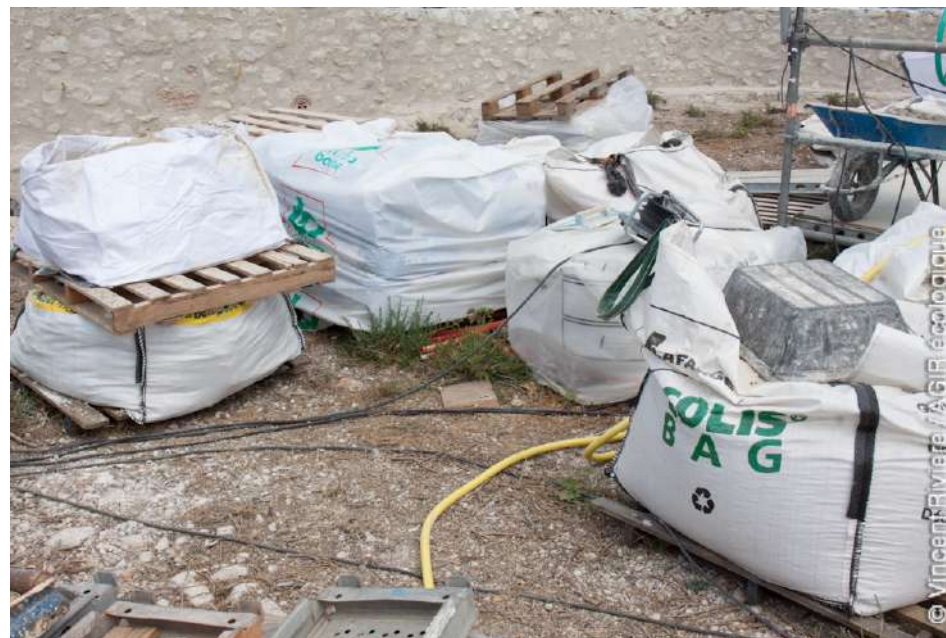
Le stockage des éléments de chantier sur palette ou sur racks est globalement respecté. Pour rappel, **le ramassage de tout déchet doit être immédiat. De même, le stockage même temporaire d'éléments à même le sol n'est pas toléré.**

**Le stockage des matériaux respecte les préconisations – tous les matériaux sont entreposés sur des palettes**

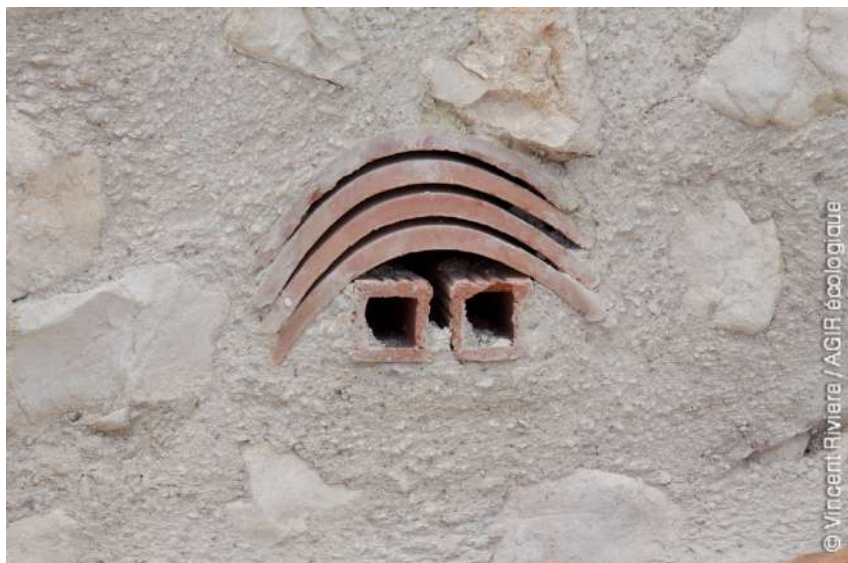
**Gîte pérenne à modifier**

L'espace entre chaque tuile est adapté aux préconisations. Une tuile plus espacée (entre 1 et 1,5 cm) sera installée en lieu et place des briques à la base du gîte, en vue de créer un espace favorable au Lézard sicilien.

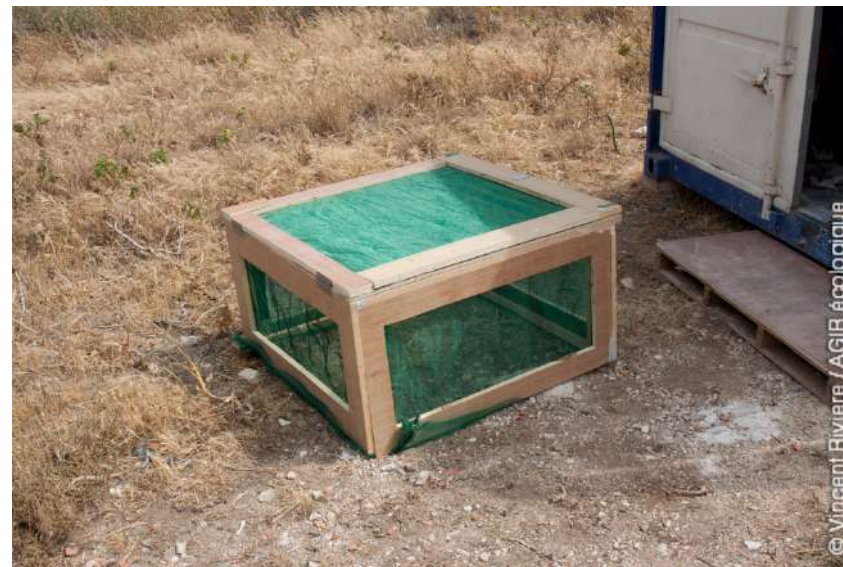
**La structure du Gîte artificiel temporaire a été modifiée (notamment les angles) afin d'éviter toute fuite des individus**

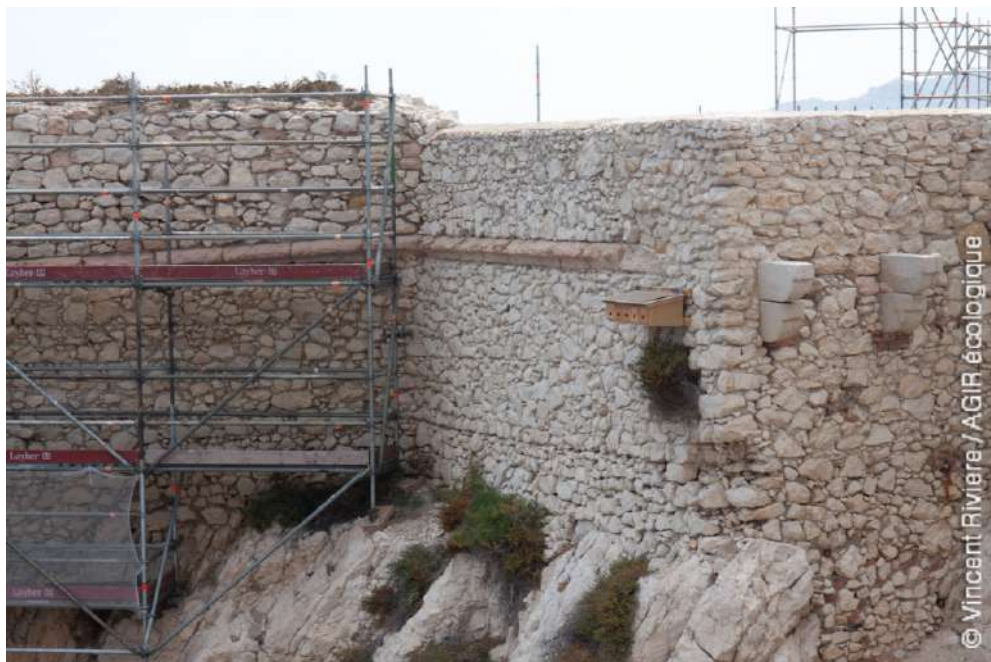
Un bloc de 5 nichoirs artificiels a été installé en zone 6. Cette installation est déjà tardive par rapport à la date d'arrivée des Martinets pâles. Le même système de 5 nichoirs a été installé en périphérie du secteur 3.

Nichoirs installés sur le rempart à proximité du secteur 3, en faveur des Martinets pâles

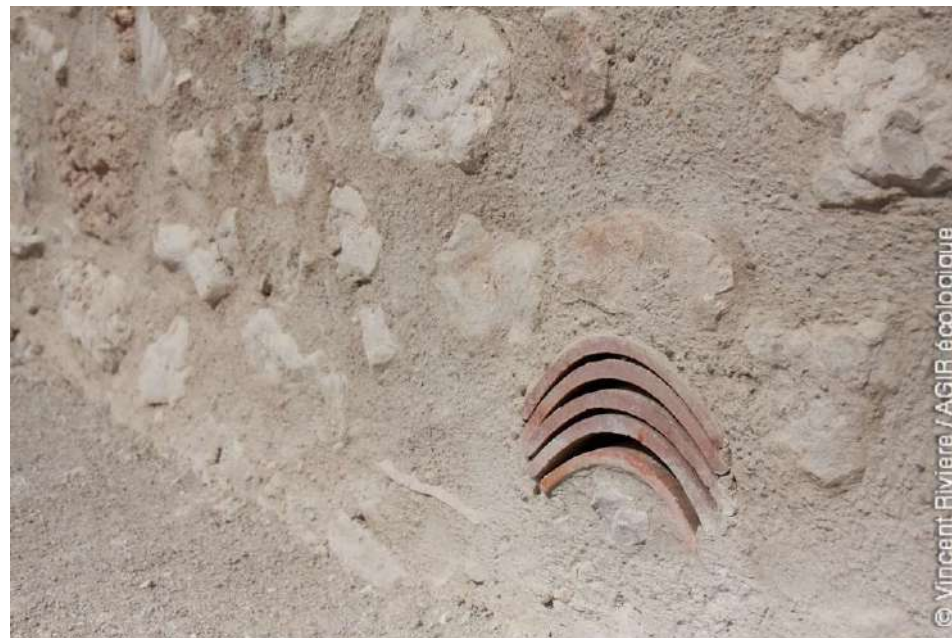
La structure des gîtes artificiels pérennes a été modifiée suite aux échanges avec le Maître d'ouvrage. Lors du contrôle de ces gîtes, un individu de *Podarcis siculus* a été observé sur l'espace située entre les deux tuiles à la base du gîte. Cet espacement ayant été justement envisagé pour favoriser cette dernière espèce, cette observation confirme que le système est adapté.

**La brique en partie inférieure du gîte a été remplacée par une tuile à l'écartement plus important, afin d'être favorable au Lézard sicilien (*Podarcis siculus*)**

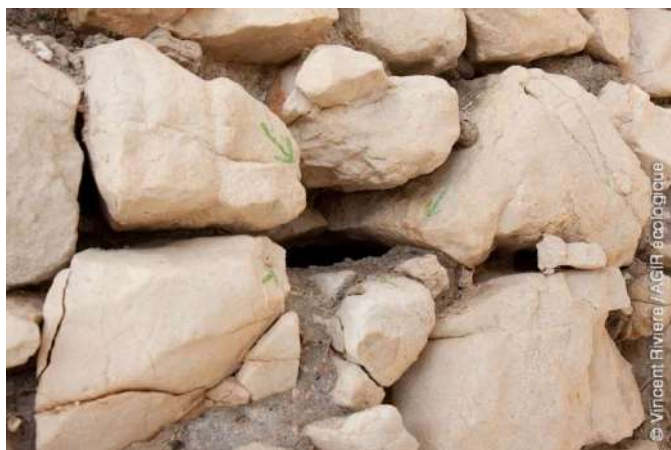
Toutefois, un couple de Martinet pâle est installé dans l'un des nids repérés. Le nid a été identifié avec le chef de chantier, afin que les travaux puissent éviter le site durant la période de nidification.

Nid occupé par le couple de Martinet pâle

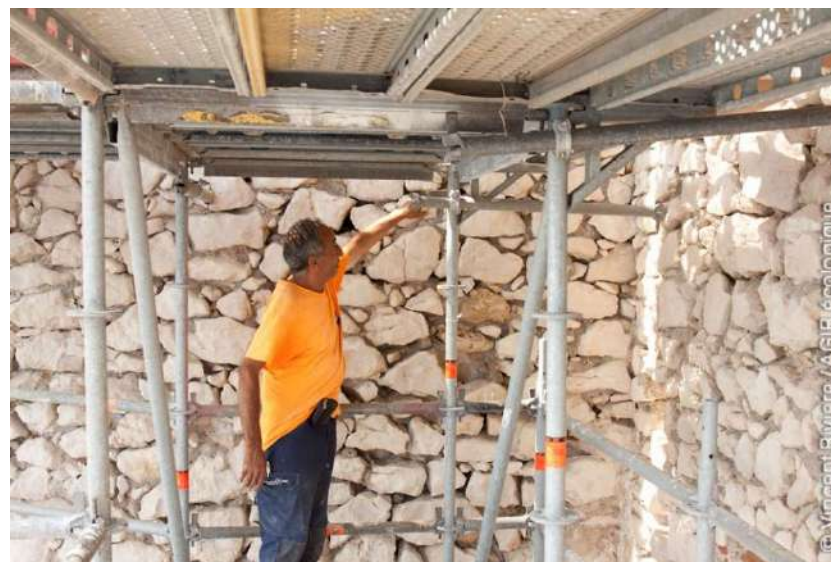
Repérage du nid en compagnie du Chef de chantier.

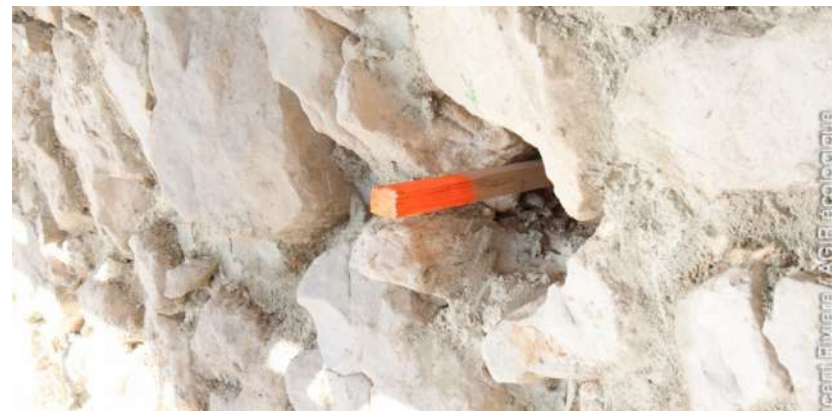
de tasseaux peints. 8 cavités ont été marquées, et devront être inspectées en fin de travaux.

Cavité marquée afin d'éviter leur comblement

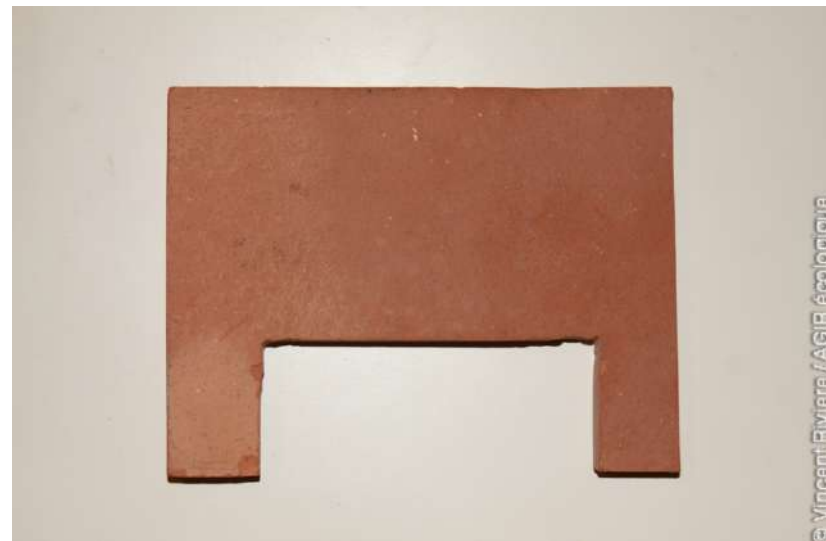
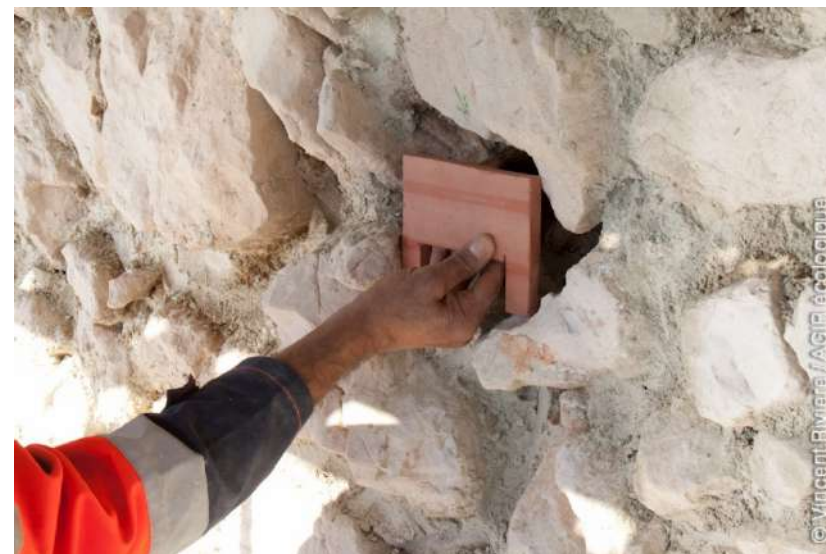
**Gabarit proposé et mise en situation dans une cavité existante de nidification du Martinet pâle**

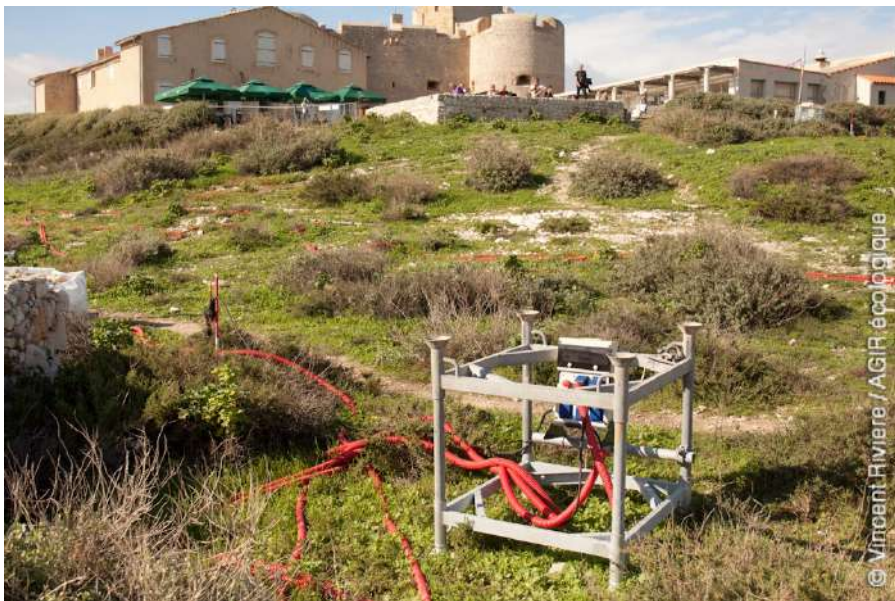
Conformément à ce qui avait été préconisé, l'entreprise Girard a déplacé les coffrets électriques permettant d'alimenter l'éclairage du parapet secteur 4 ont été placés au sein des « modules » d'éclairage (racks d'échafaudages spécifiquement installés pour les éclairages).

**Rack d'échafaudage protégeant le coffret électrique de toute mise en sécurité par inadvertance**

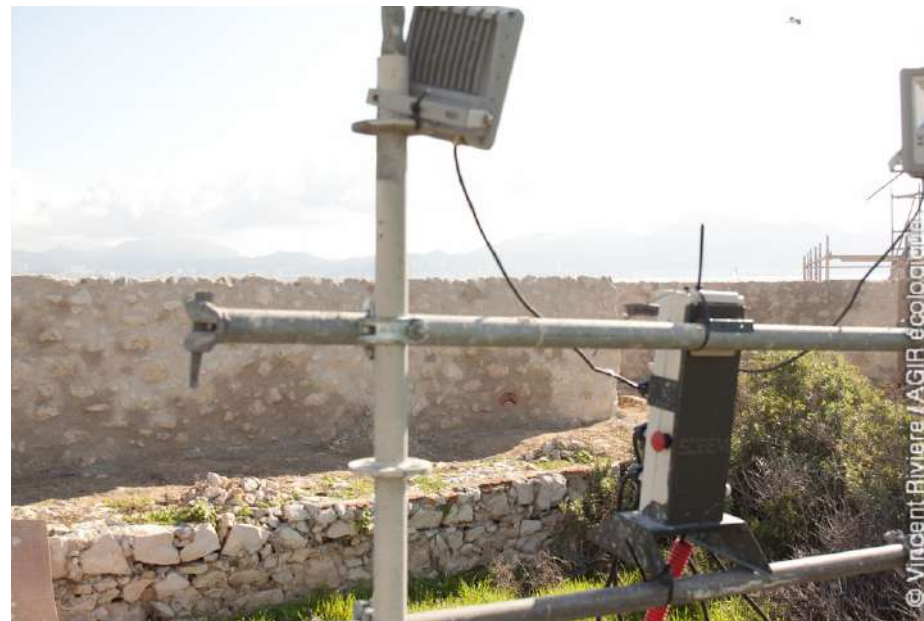
**Eclairage installé sur le secteur 4**

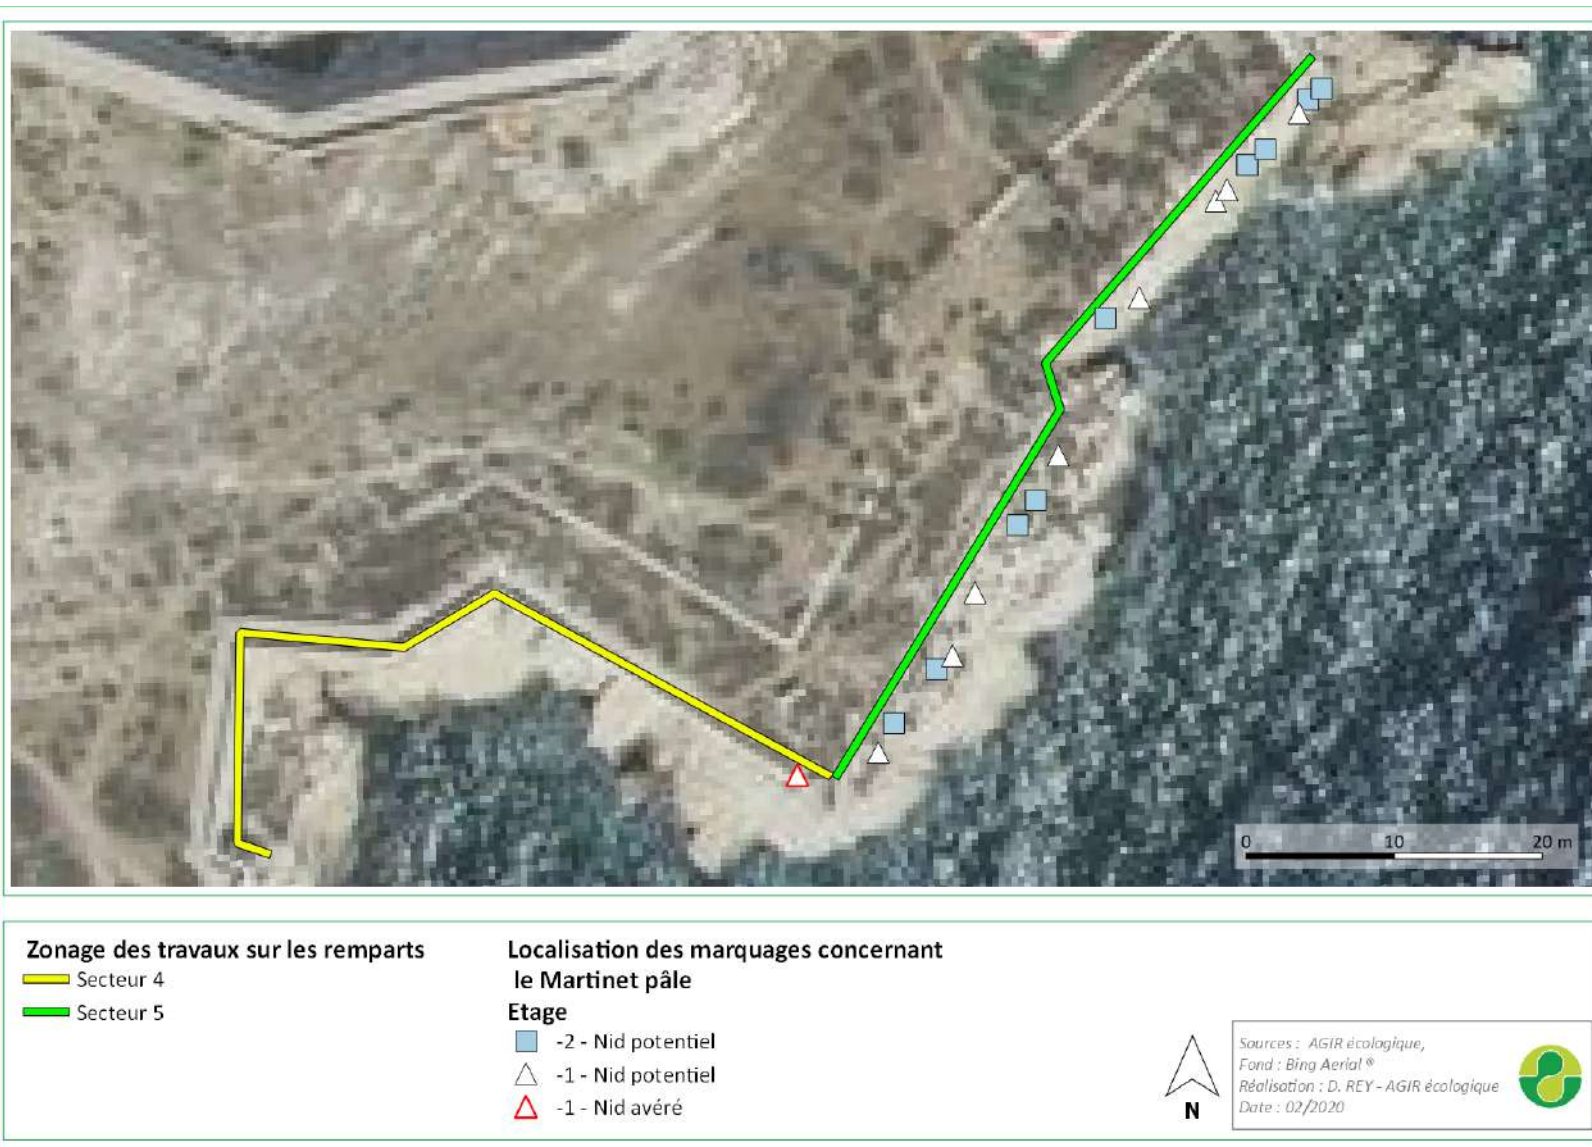
Les observations et la localisation du nid avéré et des nids potentiels sont présentés de manière schématique sur la carte 1.

**Carte 1 : Schéma d'avancement de restauration des remparts et des nids potentiels et avéré de Martinet pâle**

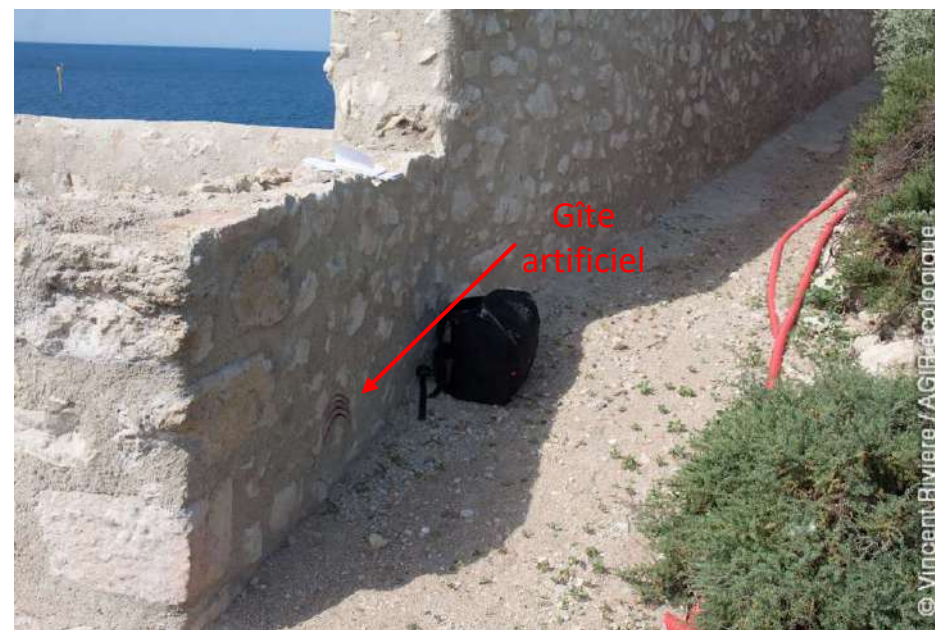
- **Secteur 6** : 5 gîtes artificiels ont été réalisés sur les 7 attendus.
- **Secteur 2-3** : les 22 gîtes artificiels répondent au gabarit attendu et validé. Un gîte artificiel a été installé sur un muret dont la destruction est envisagée. L'opération nécessitera une capture / déplacement et recréation de gîte.

**Gîte inséré dans le muret dont la destruction est envisagée**

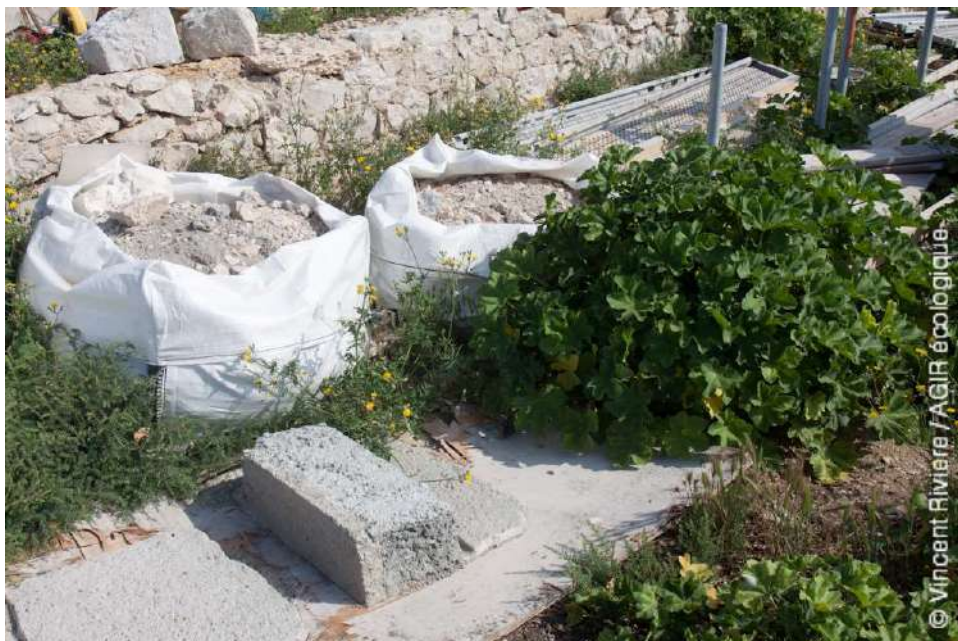
Une vigilance chantier doit être maintenue sur le stockage de matériaux (big-bag, planches etc.). Des anomalies ont été observées sur le secteur 5 qui devront être réglées urgemment.

**Planche en bois et big bag posés à même le sol**

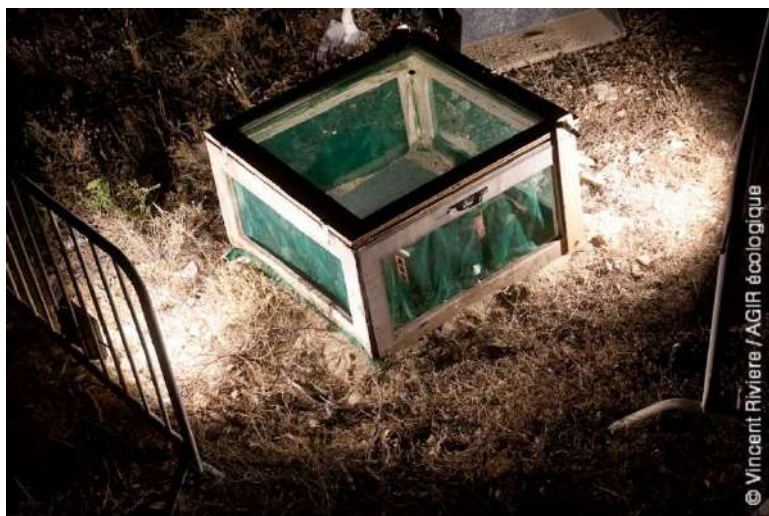
Les individus ont tous été conservés dans le gîte temporaire éclairé. Ils ne pourront y être maintenus plus de 3 semaines, soit au plus tard le 10/09/2020.

Gîte de conservation éclairé

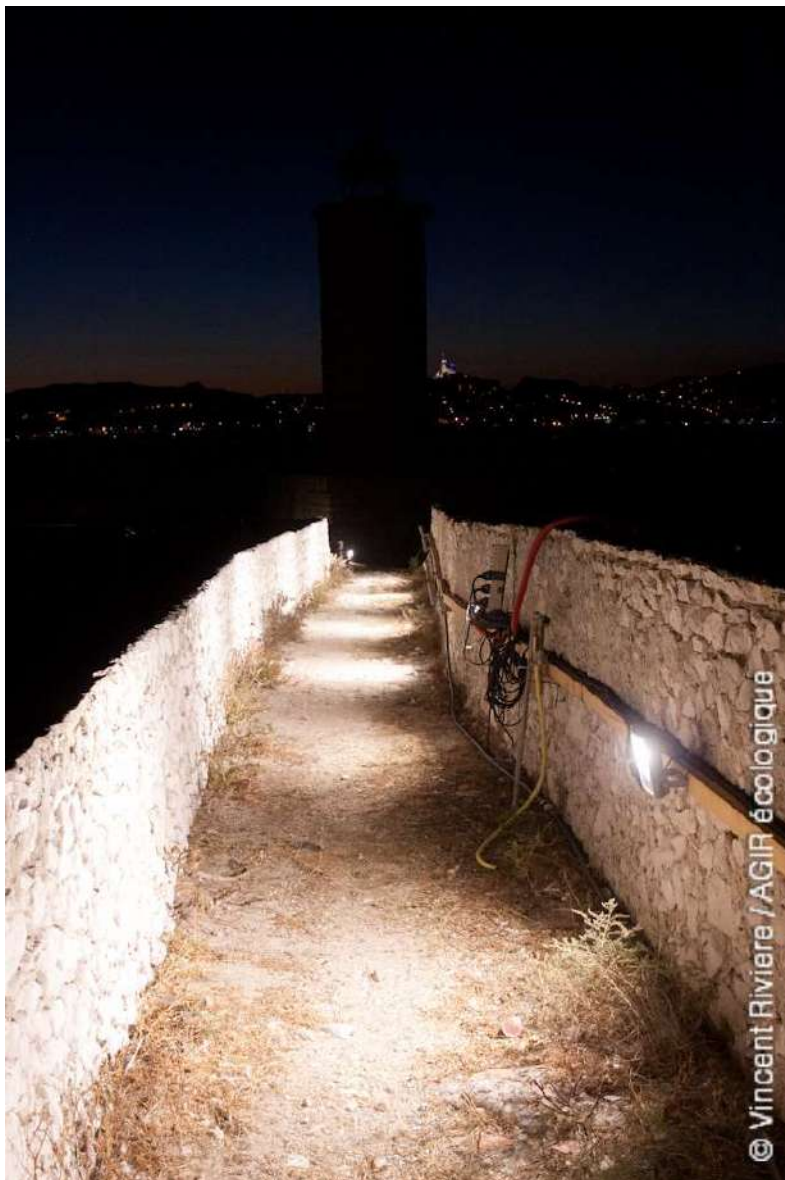
Eclairage du chemin de ronde du parapet secteur 7

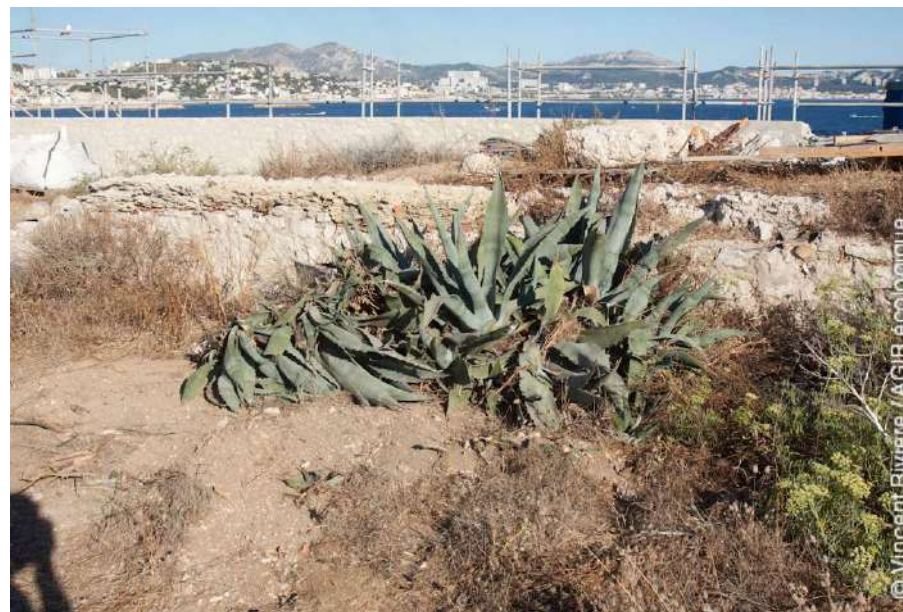
L'utilisation de la brouette thermique entraîne une certaine dégradation du sol sur la largeur de la piste empruntée. Il est préconisé de ne pas multiplier les pistes afin de limiter l'impact des chenilles sur la végétation.

Agave arrachés à l'aide de la brouette thermique

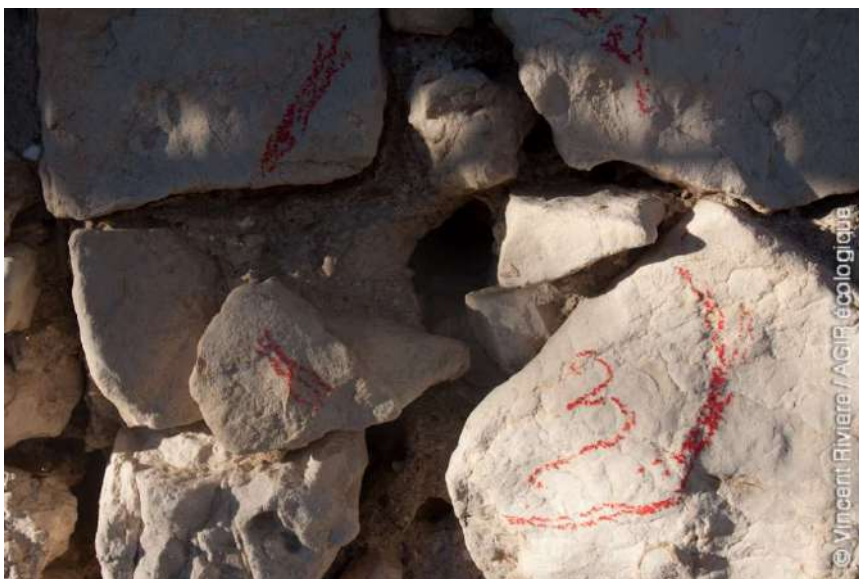
Secteur 4 : **4 nids identifiés, et marqué à la craie grasse. Ce marquage doit être repris à l'aide de tasseaux de bois afin d'en garantir le repérage par les ouvriers.** L'un des nids n'est cependant pas directement concerné par les travaux, mais très proche. Il est situé dans une fissure naturelle sous l'échafaudage.

Nid n°3 marqué à la craie grasse. Marquage à reprendre

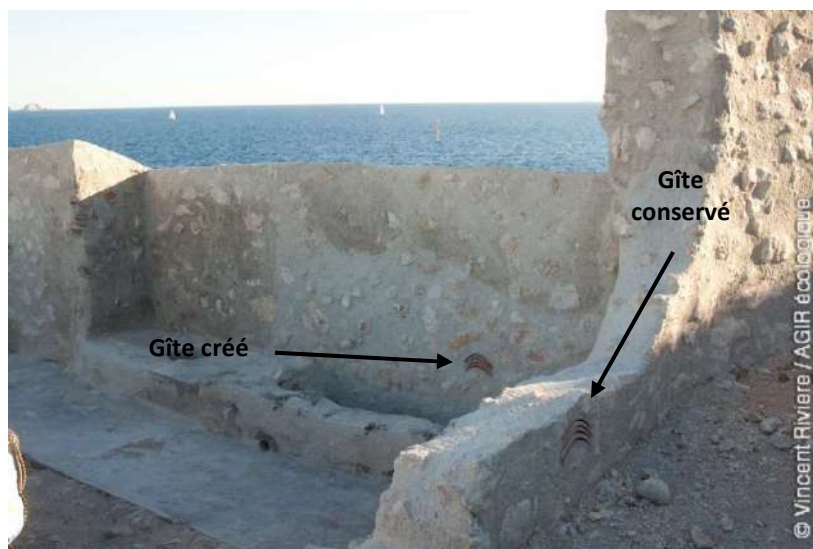
Gîte conservé et gîte créé sur la zone d'incinération (secteur 2-3)
