## Restauration des remparts du Château d'If (Marseille, 13)

Mise en œuvre des mesures d'évitement, de réduction et de  
compensation en faveur de la biodiversité

## Application des mesures écologiques / Audit n°1

Référence : 1903-257-Audits-CMN-IF-CR-1B

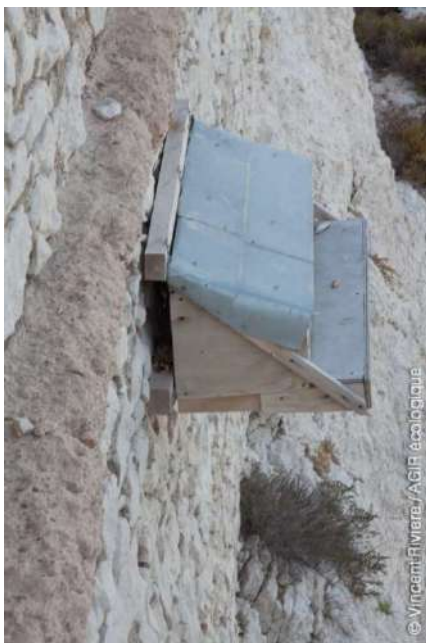
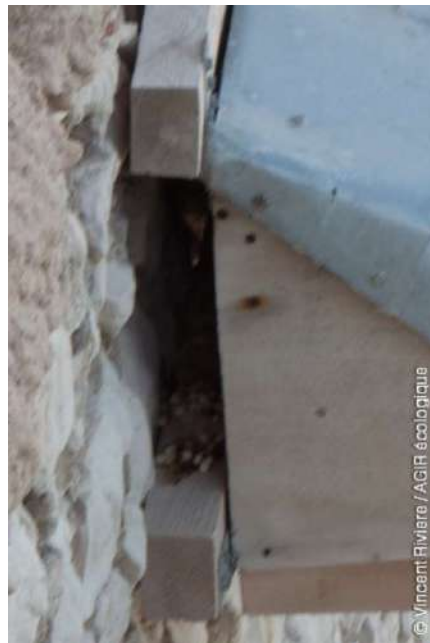
Le bloc installé sur les remparts secteur 7 a été colonisé par les Martinets pâles. Ces derniers ont niché dans l'espace créé entre le bloc de nichoir et les remparts. Les jeunes sont en phase de nourrissage, l'installation des échafaudages doit attendre l'envol imminent des jeunes.

**Bloc de nichoir secteur 7 : Les fientes à l'arrière indiquent l'installation d'un couple de Martinet pâle**

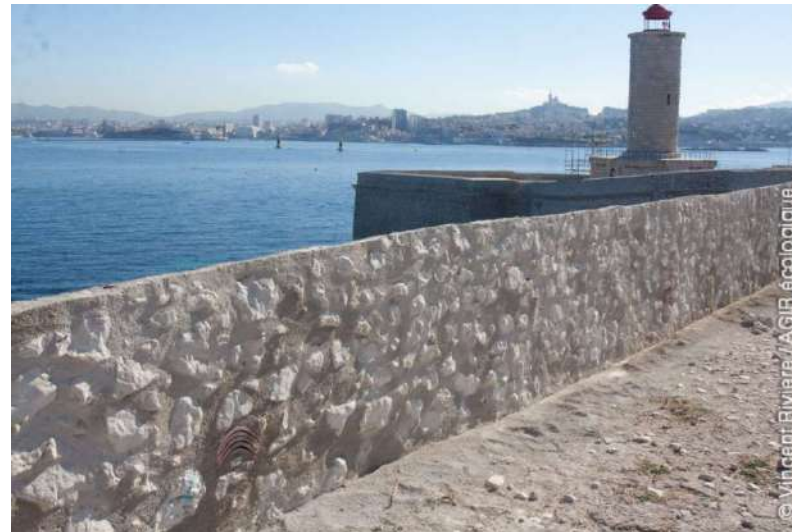
**Le parapet du secteur 7 avec les gîtes pérennes favorables au Phylodactyle d'Europe**
