RÉAMÉNAGEMENT DE LA PLAGE DE PAMPELONNE À RAMATUELLE

PROCÉDURE DE DEMANDE DE DÉROGATION À LA PROTECTION D'ESPÈCES AU TITRE DES ARTICLES L.411-1 ET L.411-2 DU CODE DE L'ENVIRONNEMENT

Mémoire en réponse à l'avis de l'Expert Flore CSRPN
sur le dossier de demande de dérogation (2^{ème} consultation)

DECEMBRE 2020

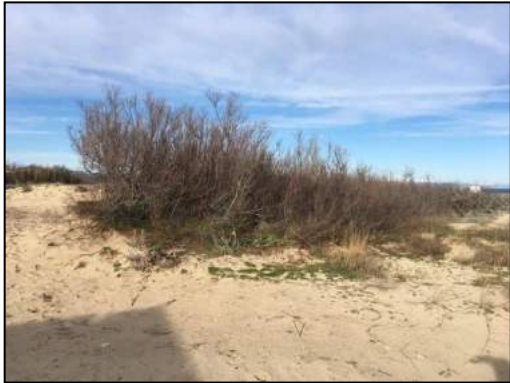
Zone de prélèvement
(Source : SPP)

Par ailleurs, le Dossier CSRPN v4 prévoyait le prélèvement de 20 gourmands sur un seul sujet de *Tamarix africana* à Bonne Terrasse avec replantation immédiate sur site en Janvier 2020. Les prélèvements ont été pratiqués sur des rameaux n'ayant aucun feuillage ni floraison (repos de végétation – Voir photos à la suite).

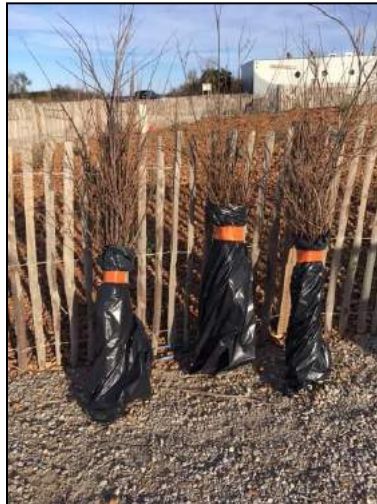
Gourmands replantés directement sur site
(Source : SPP)

Concernant les individus replantés, il a été constaté au mois de septembre 2020 un très fort taux de mortalité voire une reprise nulle. Un passage est prévu au printemps 2021, afin de confirmer ce constat.

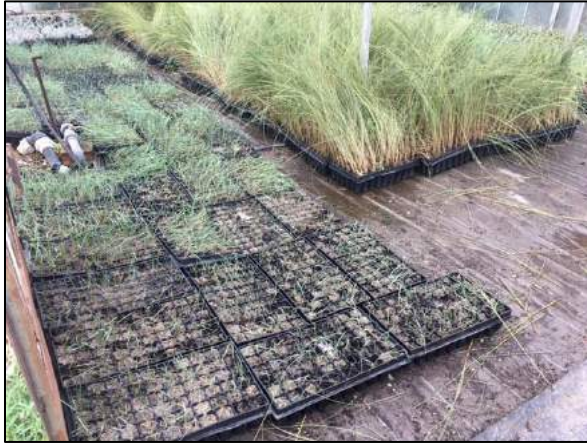
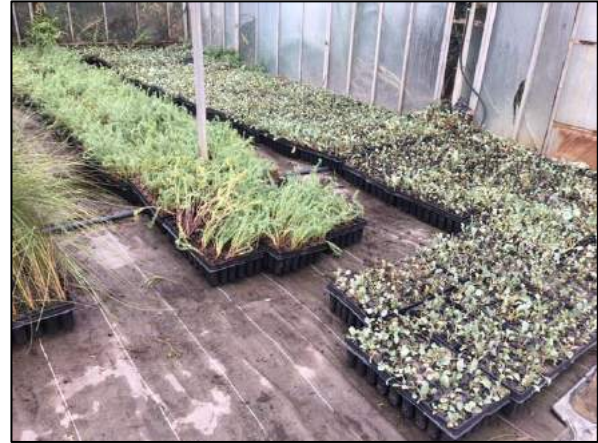
Photographies avant plantation

De manière à illustrer le devenir des graines / plantes prélevées et mises en culture, quelques photos du résultat obtenu avant et après plantation sont jointes à la suite. Celles déjà réimplantées sur le cordon dunaire (entièrement sur le Domaine Public Maritime) en 2019 se sont parfaitement adaptées, comme cela a pu être constaté lors d'une visite avec le Conservatoire Botanique National Méditerranéen et le Parc National de Port-Cros le 09 septembre 2020.

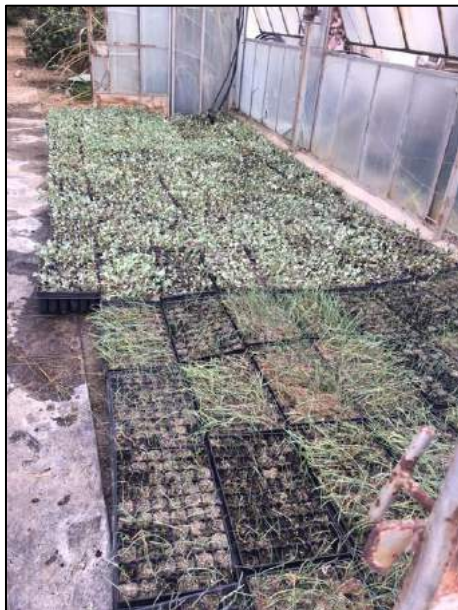
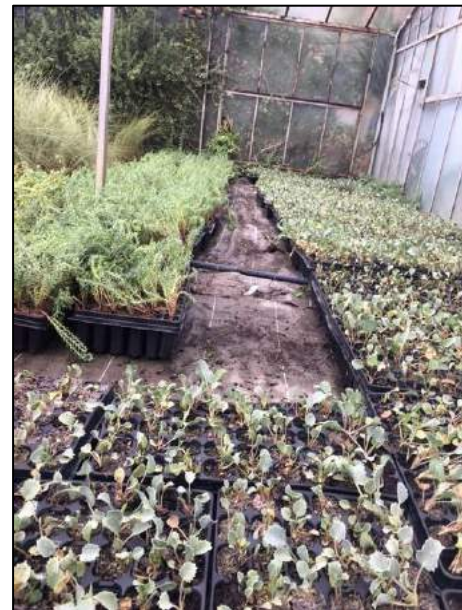
Photographies avant plantation

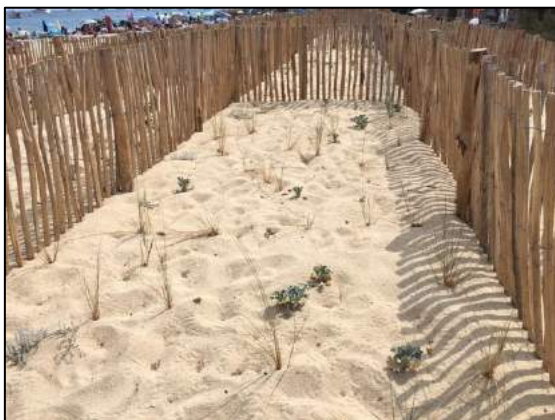
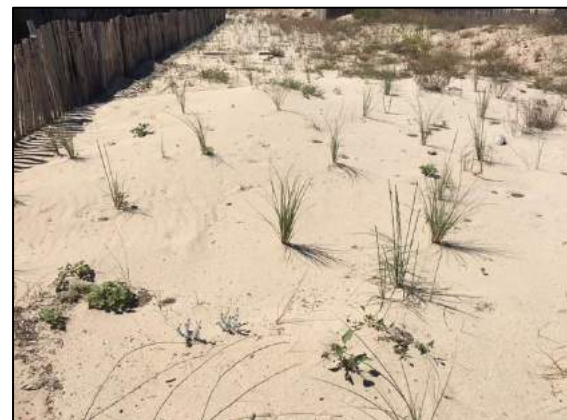
Photographies après plantation
(Eté 2020)

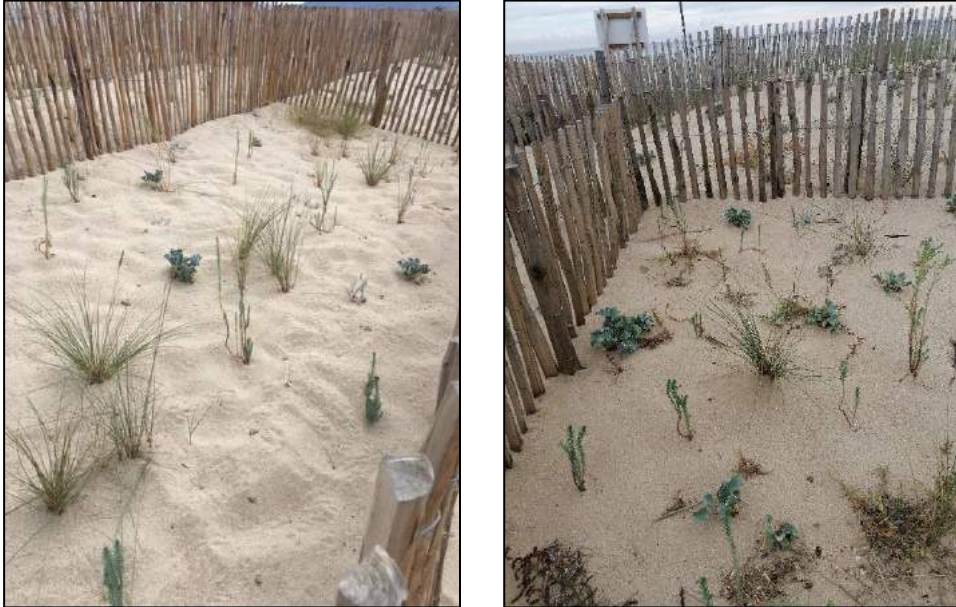
Photographies après plantation
(Automne 2020)

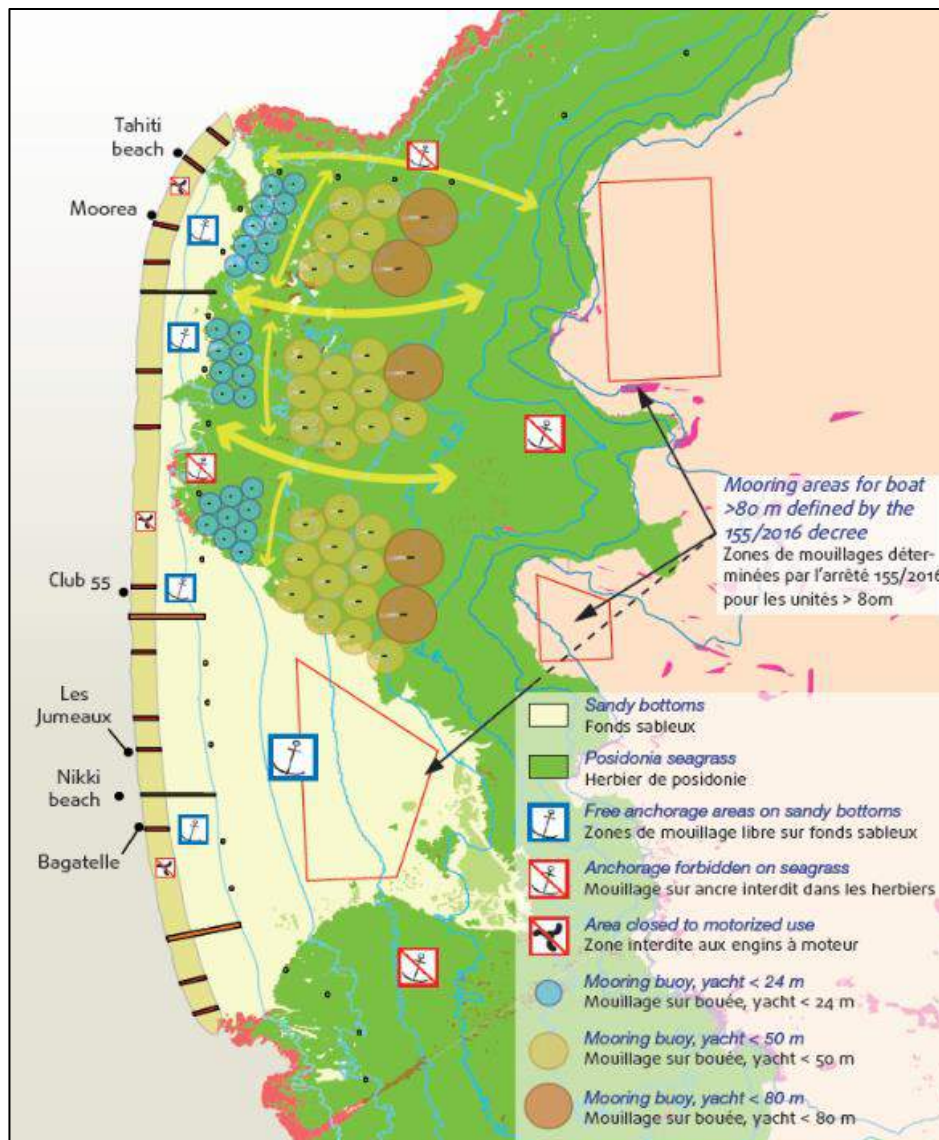
Schéma de principe du projet
(Source : Commune de Ramatuelle)

Le projet offrira, de mai à octobre, une alternative au mouillage forain pour les navires de plaisance et de grande plaisance jusqu'à 80 mètres. Le Mouillage Ecologique de Pampelonne permettra d'accueillir l'ensemble des bateaux qui mouillent actuellement leur ancre sur les herbiers de posidonie (27 bouées pour des bateaux jusqu'à 30 mètres, 28 bouées jusqu'à 50 mètres, 5 bouées jusqu'à 80 mètres). Les bateaux accueillis fréquentent déjà les eaux de Pampelonne (plus de 300 bateaux toutes tailles confondus comptabilisés en simultané lors des pics journaliers). Ils pourront choisir de s'amarrer au Nord de la baie sur des mouillages sûrs, pratiques, réservés à l'avance et respectueux de l'environnement.

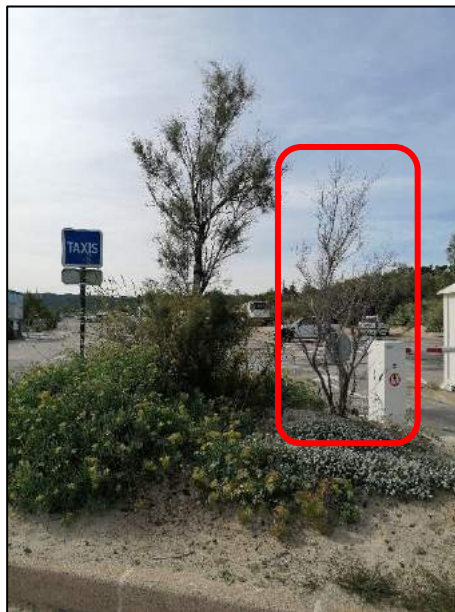
Photographies de l'individu de Tamaris
(07/10/2020)

Un passage réalisé en octobre 2020 ne permet pas de constater de traces de feuillaison ou de floraison. Il est à rappeler que le déplacement s'était opéré à l'hiver 2020. Une vérification de la floraison/feuillaison est proposée au printemps/été 2021, puis un suivi sera opéré tous les deux ans dans le cadre de la mesure de suivi A6.

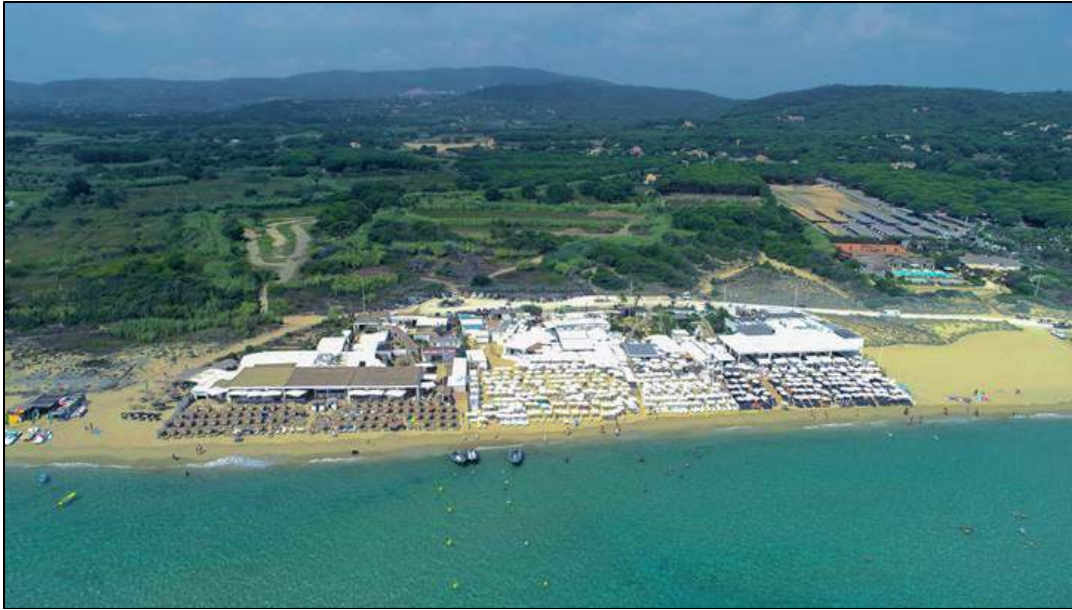
Secteur Epi Sud avant travaux
(Source : Commune de Ramatuelle)

- Plantation de plus de 91 000 plants issus de prélèvements sur site,
- Canalisation des cheminements piétons et des stationnements afin de mettre un terme aux circulations et stationnements intempestifs sur la plage et dans la dune. En effet, avant aménagements, les voitures se garaient sur la plage et dans la dune ce qui n'est plus le cas maintenant grâce aux travaux réalisés.

Les photos qui suivent permettent d'illustrer ce constat, notamment dans le secteur Epi où les établissements de plage du secteur Sud ont été démolis afin de permettre un rétablissement à l'état naturel.

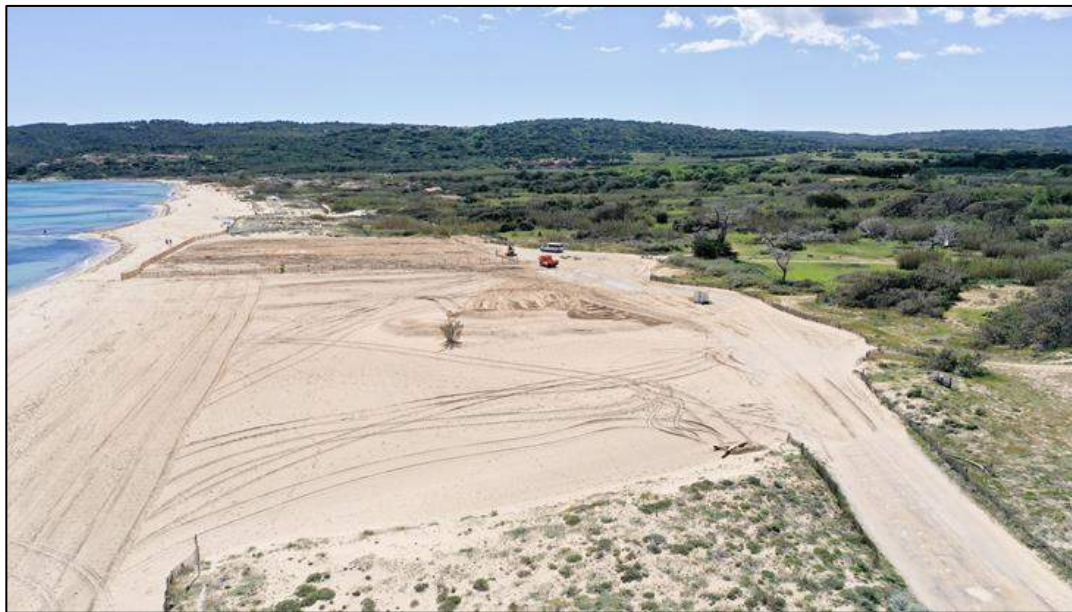
Secteur Epi Sud après démolition des établissements de plage
La zone est rétablie à l'état naturel avec reconstitution d'un cordon dunaire
(Source : Commune de Ramatuelle)

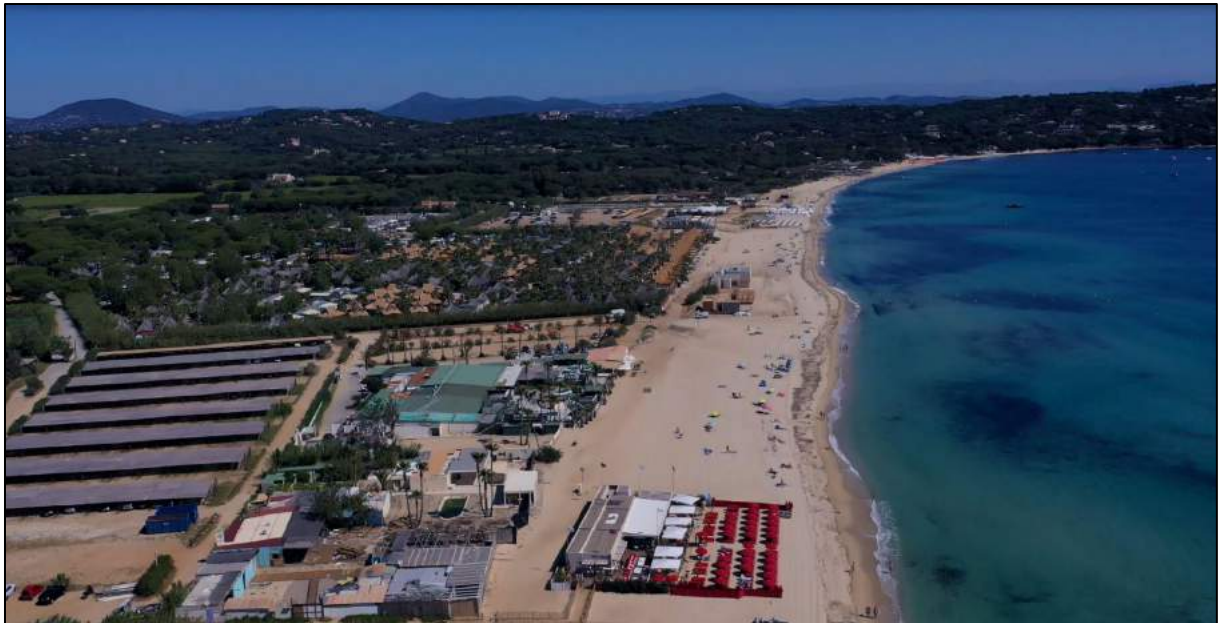
Secteur Camping - Situation avant travaux
Absence totale de cordon dunaire
(Source : Commune de Ramatuelle)

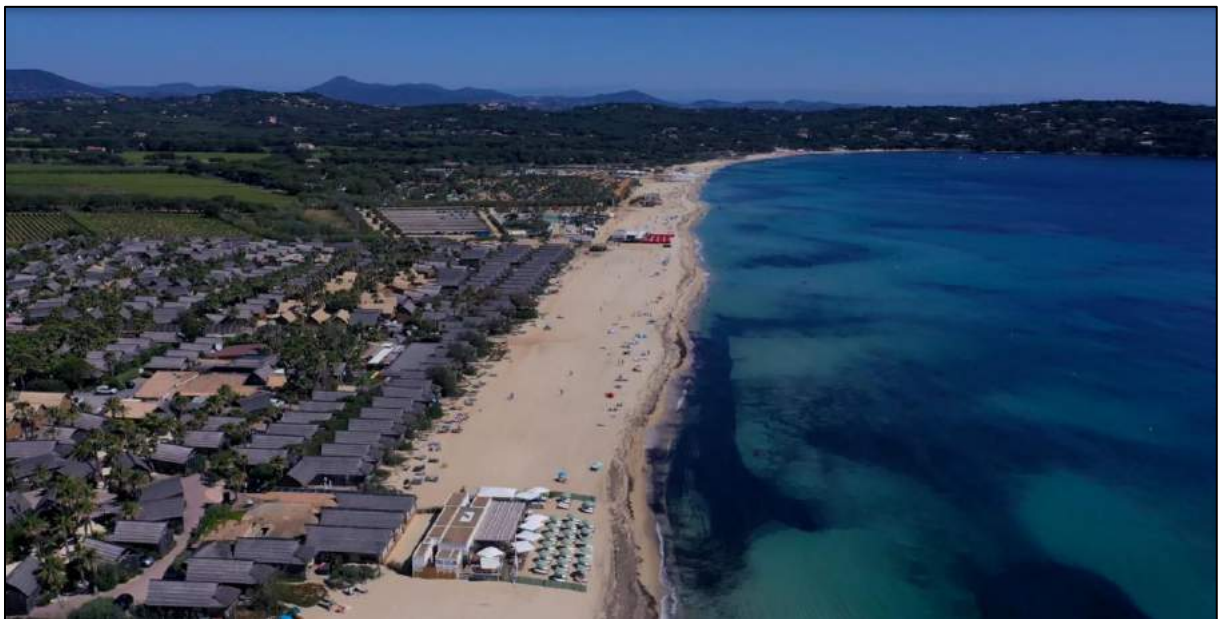
Secteur Camping - Situation avant travaux
Absence totale de cordon dunaire
(Source : Commune de Ramatuelle)

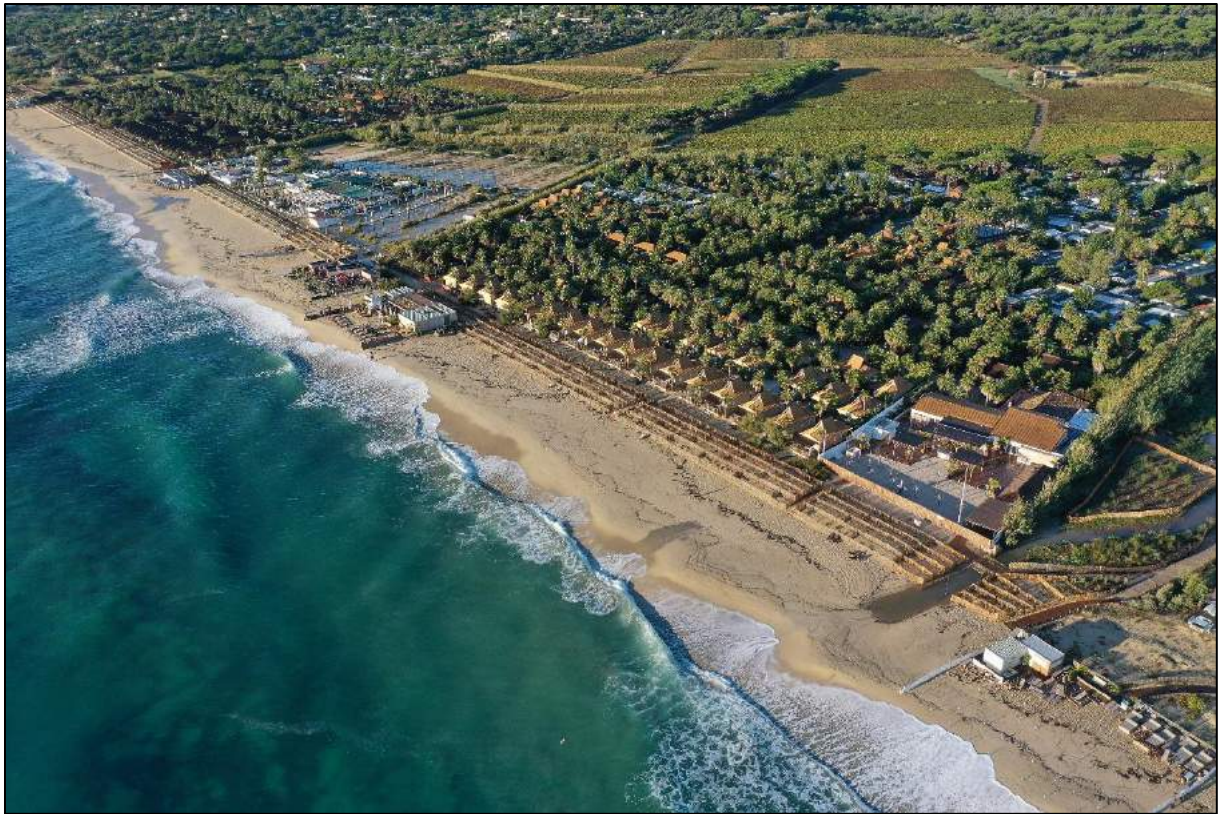
Secteur Camping - Situation après travaux
La mise en œuvre de casiers de ganivelles vise à la reconstitution d'un cordon dunaire
(Source : Commune de Ramatuelle)

De même, dans le secteur Campings, le cordon dunaire était complètement inexistant. Le projet a permis la création d'un cordon dunaire sur l'ensemble du linéaire du secteur (entièrement sur le Domaine Public Maritime).
