SCI ORMA – DEMOLITION / CONSTRUCTION DE BATIMENTS

DOSSIER DE DEMANDE DE DEROGATION « ESPECES PROTEGEES »

SEPTEMBRE 2023

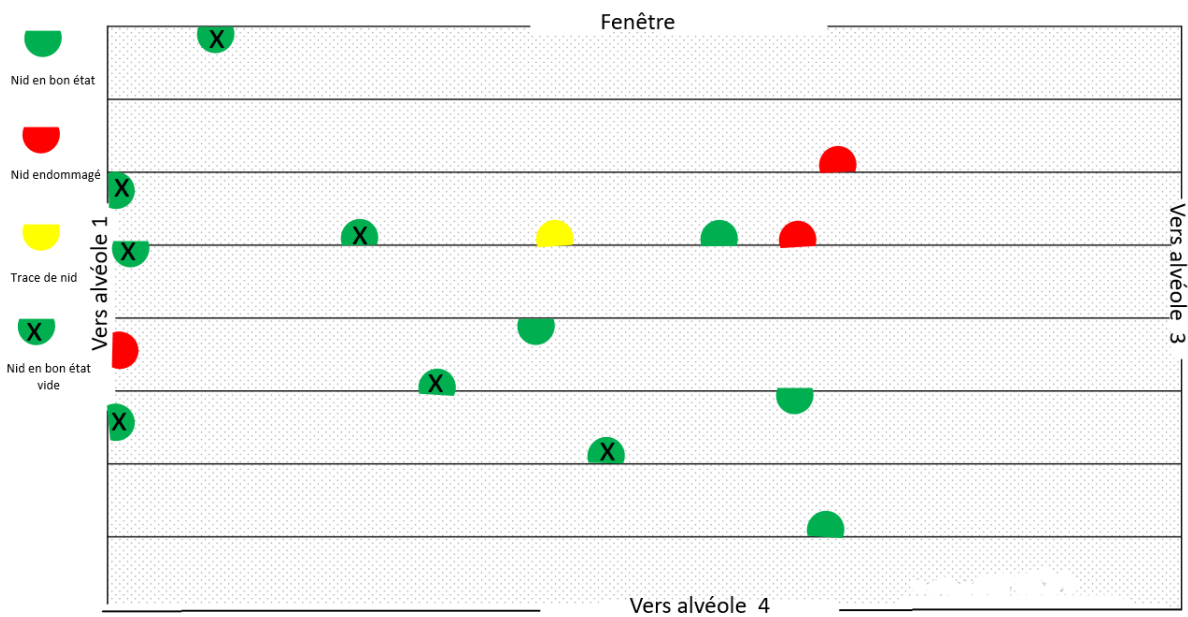
Figure 9 Localisation et état des nids dans l'alvéole 2 du hangar

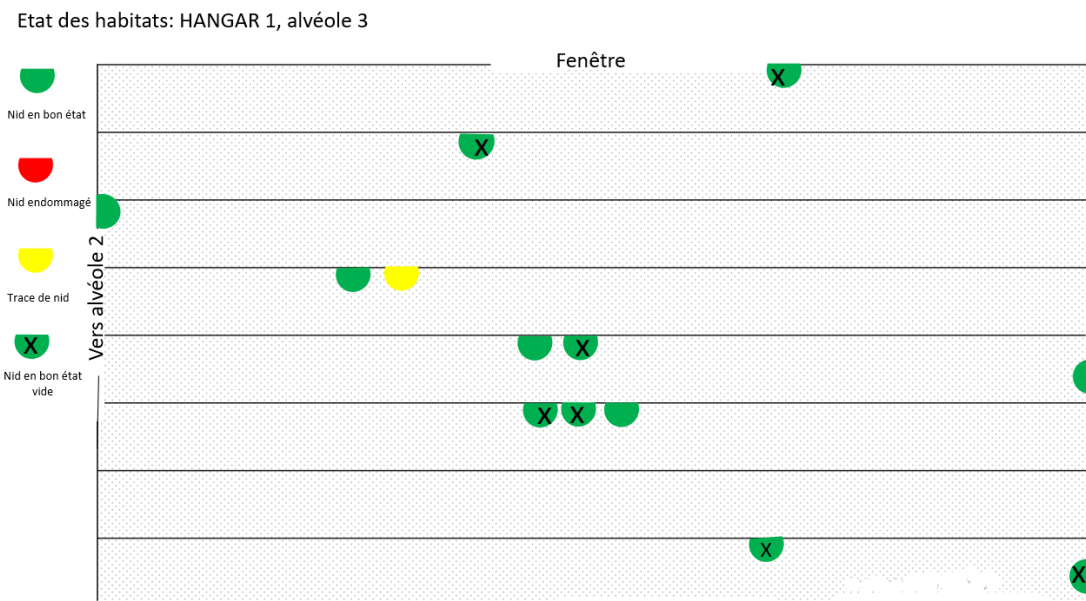
Figure 10 Localisation et état des nids dans l'alvéole 3 du hangar

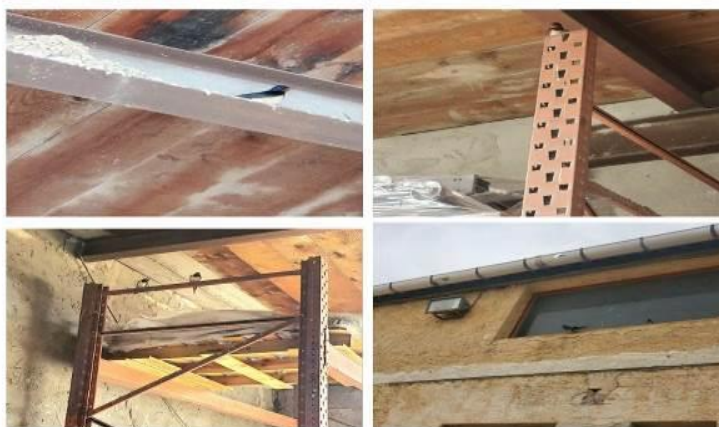
A l'intérieur comme à l'extérieur du hangar, les rebords des poutres, des gouttières et des fenêtres, les cadres des étagères de stockages des matériaux, constituent des points d'observation pour les hirondelles. Ces postes leur permettent de se reposer et d'observer leur environnement. Cela leur donne une vue dégagée pour repérer d'éventuels prédateurs et alerter le reste de la colonie.

Figure 11 : « Perchoirs » de la colonie d'hirondelles sur le site.

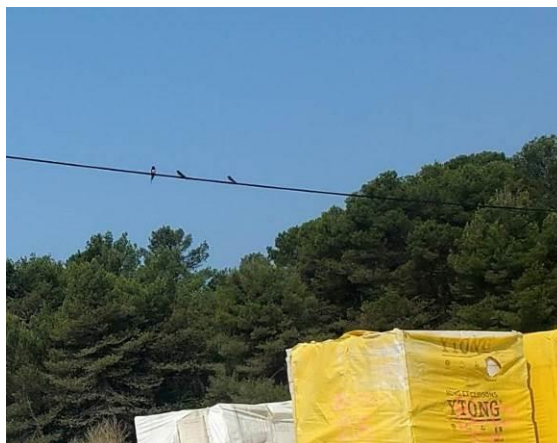
Figure 12 Câble téléphonique servant de poste d'observation, de repos et de rassemblement sur le site

Des câbles téléphoniques sont implantés sur la zone d'étude. Les fils courent depuis la limite nord, le long de l'atelier mécanique pour alimenter l'actuel bâtiment d'accueil. Ces fils sont aussi utilisés de manière importante par les hirondelles comme site de repos, d'observation et de rassemblement avant la migration.

Tous ces éléments de structure jouent aussi le rôle de perchoirs pour les pulli, les jeunes hirondelles, à la sortie du nid et encore dépendants des adultes pour se nourrir. Ils sont donc favorables à la survie et au maintien de la colonie.

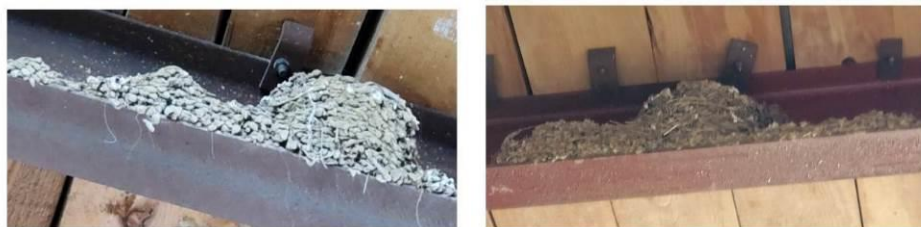
Plusieurs nids dans le hangar de stockage présentent une couleur « ciment » qui démontre l'utilisation de ce site par les hirondelles (Figure 15)

Figure 14 Nids construits avec des matériaux différents (ciment en gris – argile en brun)

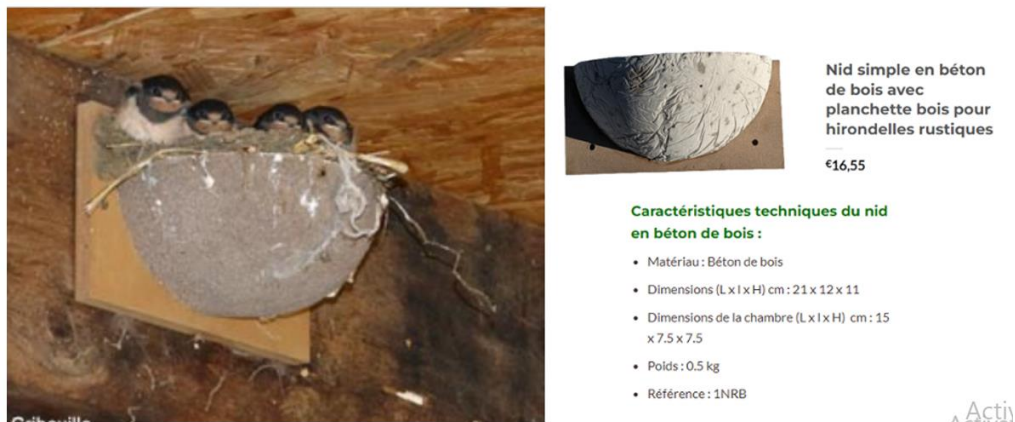
- Ne pas éclairer artificiellement l'intérieur de l'entrepôt la nuit, entre mars et septembre.
- **Installation de nids artificiels simples, ouverts en en demi-coupe** (de type Nat'H) **spécifiques aux hirondelles rustiques**. Les nids de substitution, seront fixés sur les poutres béton présentes sous les prédalles du plancher intermédiaire de l'entrepôt (Figure 19).

Figure 18 Exemple de nid simple artificiel

Un nombre minimum de nids artificiels, supérieur de 30 % au nombre de nids détruits ou déplacés, seront installés. Ces nids artificiels seront donc au nombre minimum de 74, pour 57 nids naturels détruits.

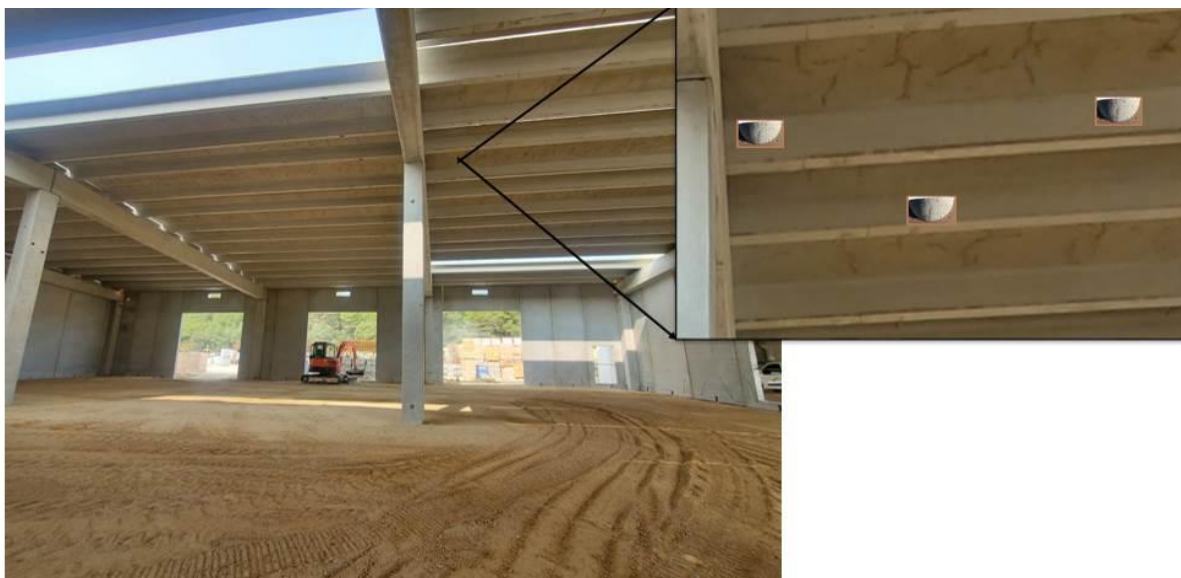
- Eviter d'installer des nids artificiels à moins de 2 mètres des 3 ouvertures du bâtiment afin de permettre de protéger les nids des prédateurs éventuels et des courants d'air. Pour les mêmes raisons, les nids artificiels, les plus proches des entrées, seront placés à l'arrière des poutres, dos aux trois entrées véhicules.
- L'hirondelle rustique **supporte souvent mal les congénères trop proches de son nid**. C'est pourquoi les nids et les supports doivent être aussi éloignés que possible, **entre 2 et 4 mètres** et de préférence en quinconce afin de ne pas permettre de contacts visuels entre les individus. (S'ils sont cloisonnés par des barrières visuelles ils peuvent être rapprochés de 60 cm)
- Le bord supérieur des nids sera placé entre 5 et 8 cm maximum du plafond (Figure 20).

Figure 19 Exemple de disposition possible des nids
