**Marché de maîtrise d'œuvre concernant les travaux pour la
restauration des chenaux d'écoulement sur le riu
Bourdoux
et les affluents du Grand Riou de la Blanche**

**Description des travaux envisagés en vue de l'engagement
de la mission de maîtrise d'œuvre
Enveloppe financière pour la programmation**

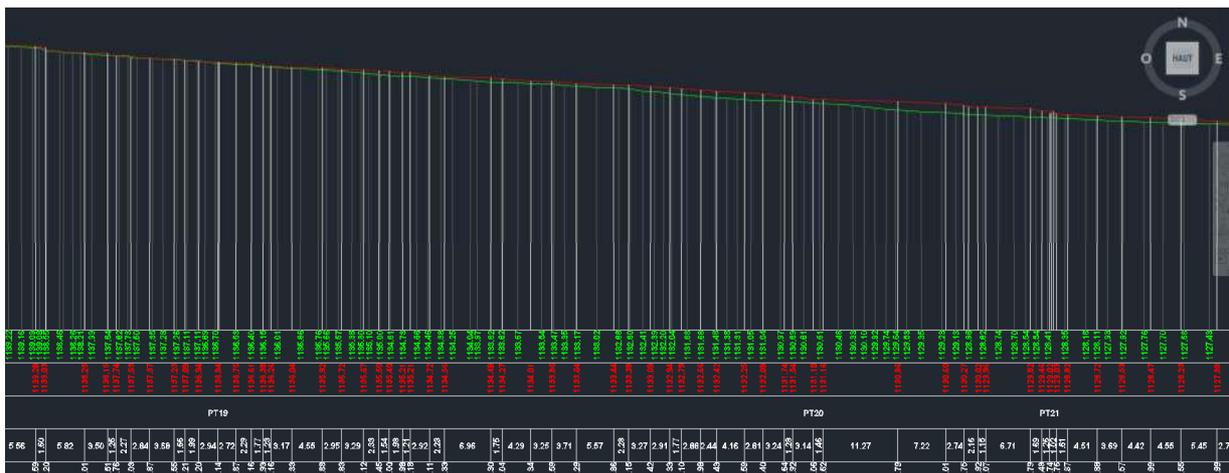
Figure 10 : profil en long secteur PT19 PT 21

Le profil en long indique un exhaussement du lit. Celui-ci n'est pas linéaire et parallèle au fond 2014. Des successions de segments supérieurs au lit 2014 sont entrecoupés de points ou les deux profils se superposent. Sur ces points, les profils en travers confirment cependant un exhaussement moyen sur la section. Les profils en travers sont relativement rapprochés notamment dans la zone d'intervention supposée. L'écart altimétrique entre les deux profils en long pourrait être calculé et ressorti plus lisiblement sur le linéaire.

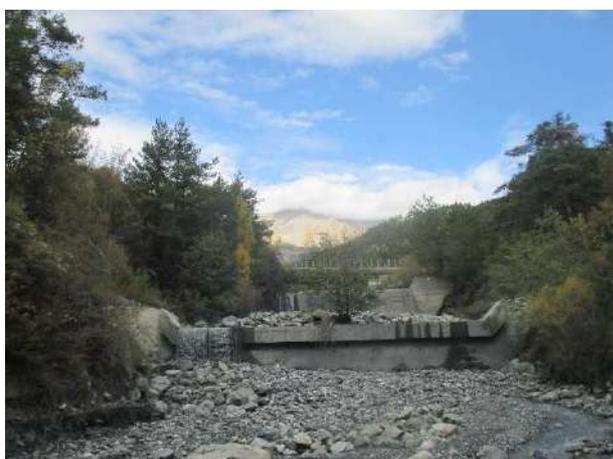
Figure 19 : pont D609 et seuils de stabilisation

- **Intervention sur l'atterrissement en amont du pont de la D609.** L'objectif est de limiter la fixation du banc et sa taille de granulométrie pour éviter des érosions en berge, ici à proximité d'enjeux. Il s'agit de régaler les matériaux sur la section, d'en retirer une partie notamment des plus gros blocs. Retrait maximal d'environ 215 m³. Les matériaux sont acheminés vers un dépôt définitif ou remis dans le lit du Riou Bourdoux en aval du seuil 2 (accès délicat, mais intérêt de maintien de blocs vers la zone incisée en aval).

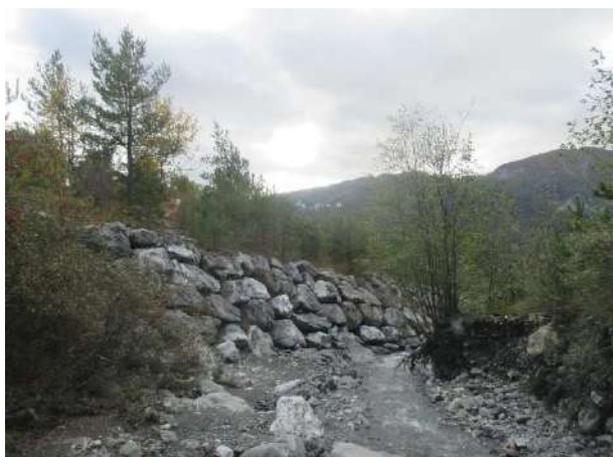
Figure 20 : protection de berge en rive gauche du Riou Bourdoux

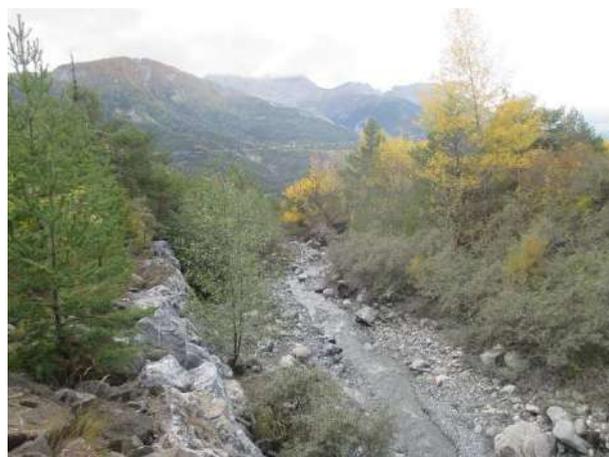
Figure 21 : protection de berge en rive gauche du Riou Bourdoux

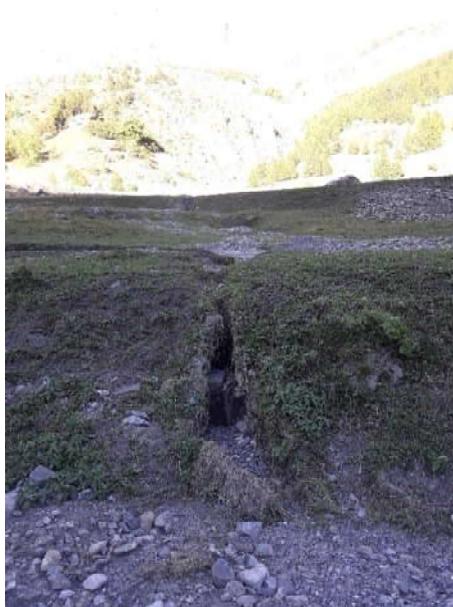
Figure 38 : thalweg correspondant au niveau de la piste

Ce secteur a fait l'objet de travaux d'urgence début août 2020 avec une gestion sur place de 1500 m³ de sédiments (150 m * 8 m * 1,20 ml).

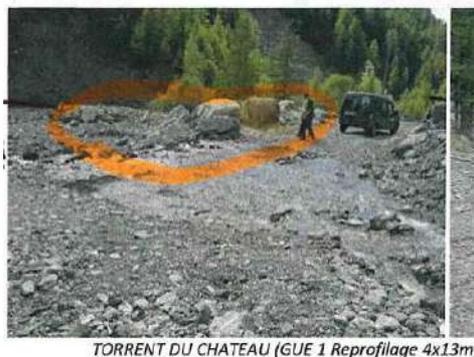
TORRENT DU CHATEAU (GUE 1 Reprofilage 4x13m)

Figure 49 : référence état antérieure 2015

Depuis l'été 2018, le Grand Riou de la Blanche reprend des matériaux et réincise son lit au travers des sédiments du cône du ravin de Chastel l'ayant coupé lors de la lave torrentielle.

Descente du profil au niveau de la piste. Rétablissement d'une pente entre la piste et le Grand Riou de la Blanche (amas de blocs important notamment sur les 20 m en aval de la piste). Retrait d'une partie des matériaux et régalage d'une autre vers le Grand Riou de la Blanche en s'étalant vers l'aval. Au-delà des 20 m de la piste (matériaux plus facilement repris), régalage modéré des matériaux vers le Grand Riou de la Blanche en s'étalant vers l'aval, hors lit en eau.

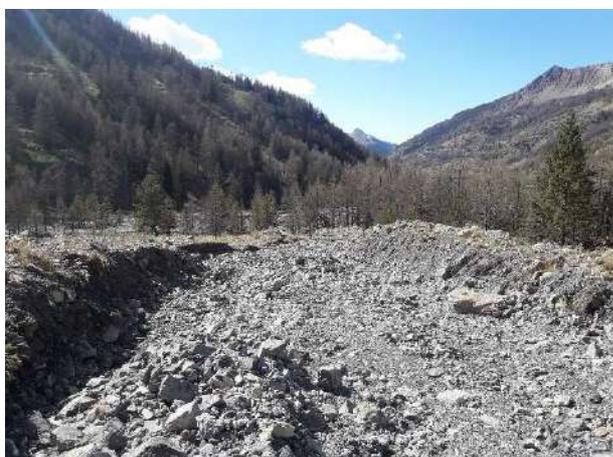
Figure 55 : vue en aval du débordement

Reformation du chenal sur la zone d'accumulation et de débordement par régalinge et mise en merlons modérée ou export. (Accumulation au niveau des profils en travers levés).

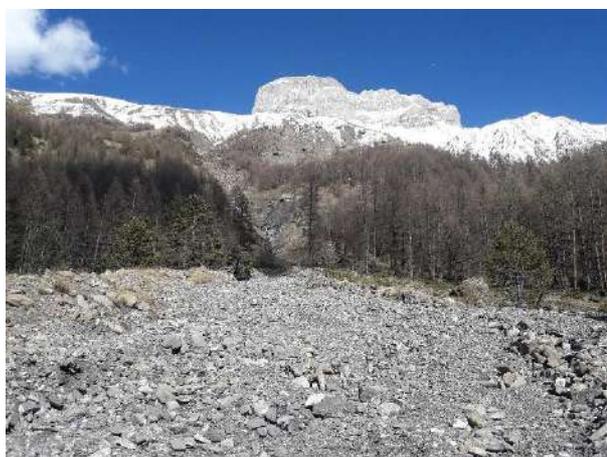
Figure 56 : vue en en amont du débordement
