# SRCE PACA – Secteur 15

## « Alpilles-Luberon »

Diagnostic des ouvrages : perméabilité à la faune et propositions d'amélioration  
(Mai 2018)

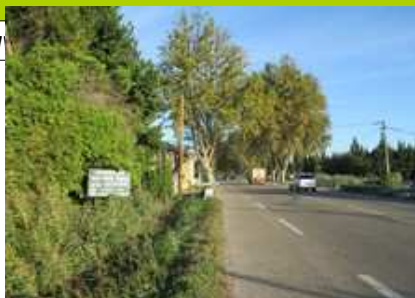
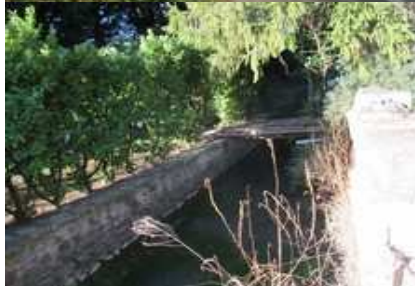
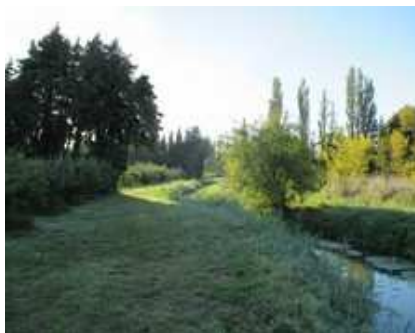
Présence d'enrochements de part et d'autre. Les pentes sont abruptes et enherbées. Un mur maçonné est présent en prolongement des habitations. Une glissière de sécurité est présente d'un des côtés de l'ouvrage. L'intérieur de l'ouvrage est bétonné, pas de fentes et absence de visibilité (très faible luminosité).

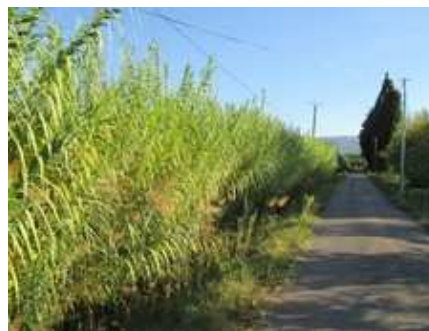
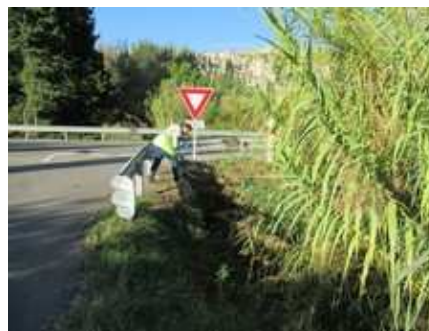
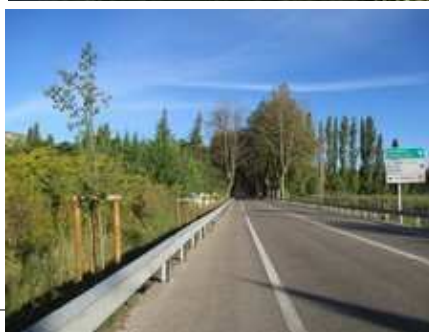
Présence d'une martelière qui crée un effet de seuil sur la continuité hydraulique. Glissière de sécurité sur l'ouvrage, mur bétonné pour une des berges, présence d'un seuil. Les pentes sont abruptes mais enherbées.

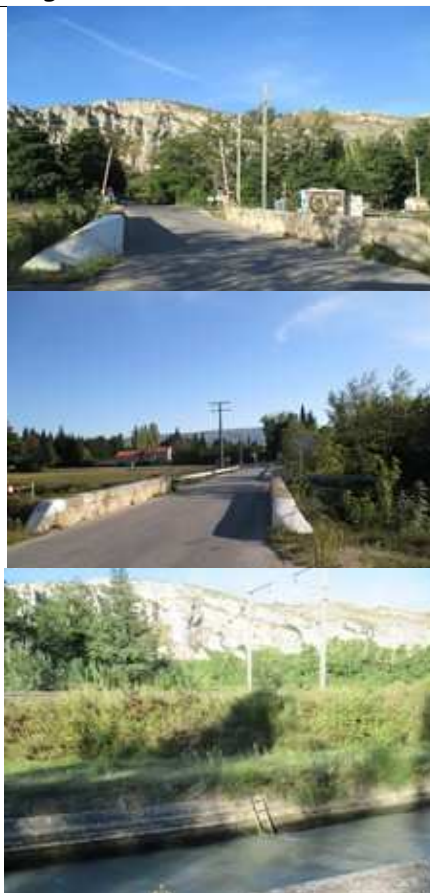
Canal infranchissable pour la faune (berges hautes enherbées sur le dessus mais bétonnées sur les flancs). Présence de la voie ferrée.

L'amélioration du franchissement du canal des Alpines par la faune via cet ouvrage n'est pas la solution la plus pertinente : sa faible largeur et la moindre efficacité des passages mixtes ne permettent pas de garantir l'efficacité des travaux. Un autre aménagement, de type passerelle flottante sur le canal dans ce secteur, permettrait de s'affranchir d'un aménagement sur l'ouvrage. Son emplacement précis et sa faisabilité technique nécessiterait une étude plus approfondie. A défaut, l'aménagement du passage existant par la mise en place d'une bande enherbée, et de végétation permettant de guider la faune vers l'ouvrage sera envisagé. Dans tous les cas, ces aménagements devraient s'accompagner de mesures de gestion pour limiter le risque de collisions sur la D7 (limitation des vitesses). En effet au vu de sa configuration (au niveau du terrain naturel) aucun aménagement de franchissement de la voie ne semble techniquement et financièrement réalisable au droit de cet ouvrage.

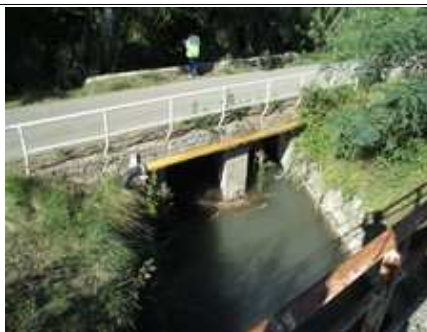
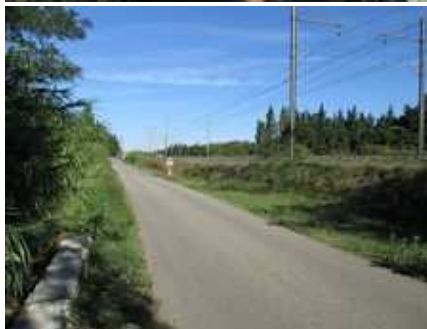
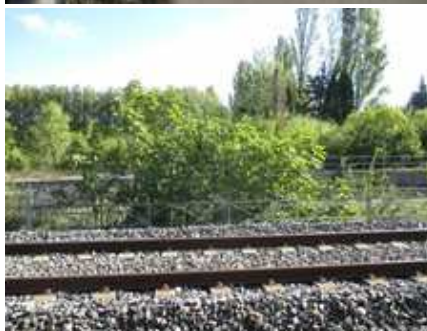
Berges abruptes, bétonnées puis avec enrochement au niveau du pont. Multiplicité des infrastructures : canal, route, ligne SNCF en remblais de 2m.

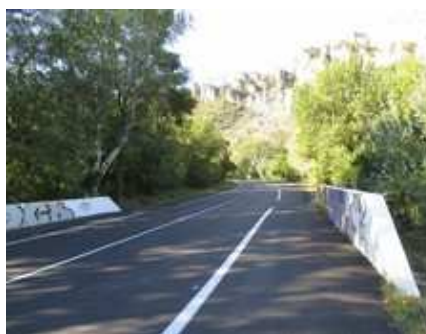
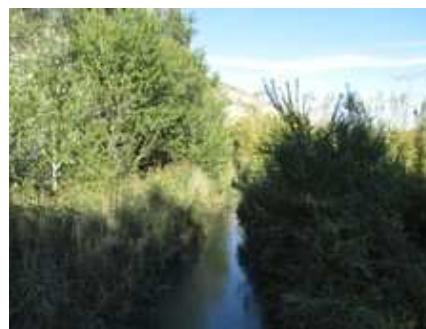
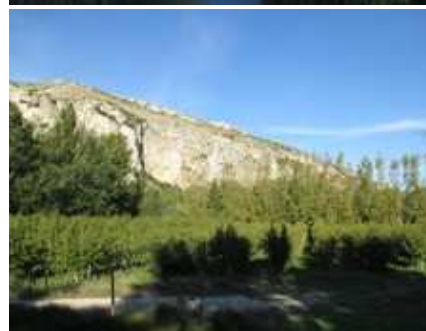
Une falaise est présente à proximité de l'ouvrage.

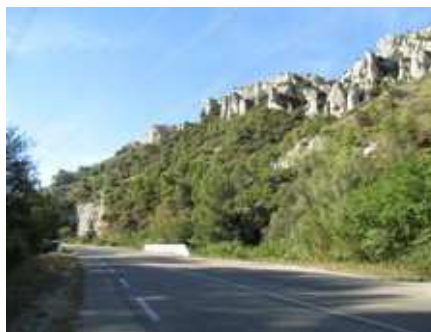
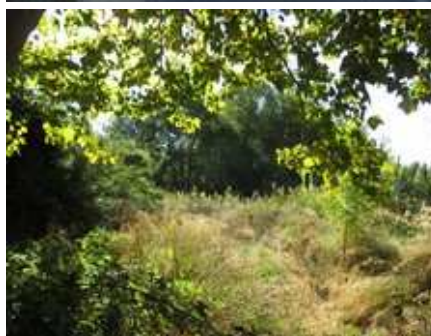
Falaise, route, enrochement présent sur un des côtés de l'ouvrage, berge avec des pentes abruptes recouvertes de broussailles et de ronces.

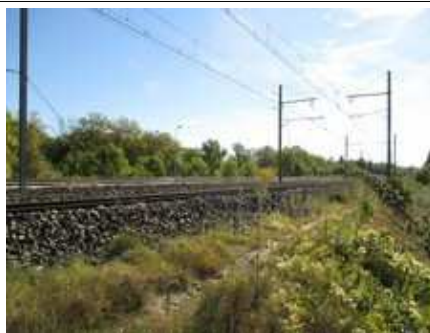
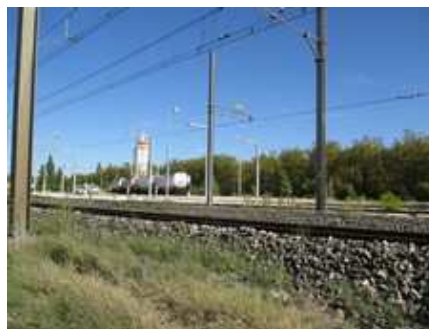
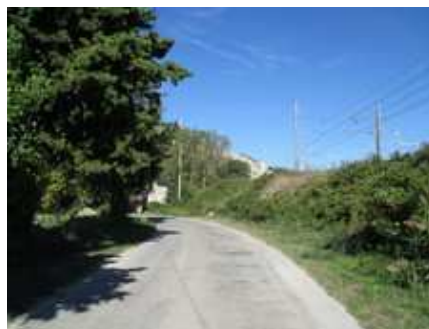
Les berges sont enherbées mais abruptes. Multiplicité des infrastructures : canal, route, ligne SNCF en remblais de 2m, usine.

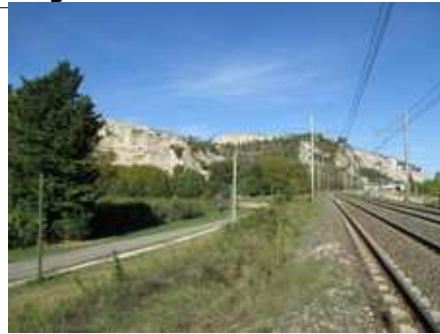
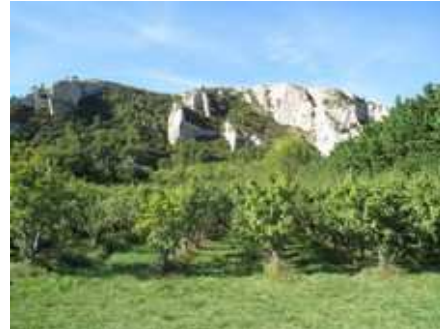
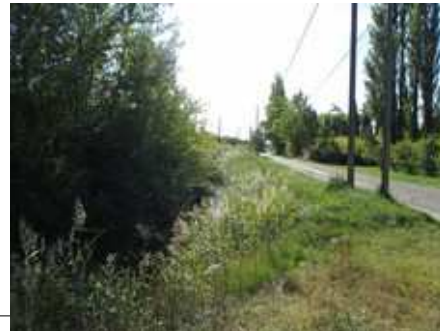
En proximité de l'ouvrage présence d'un mur maçonné de plus d'1m. Les berges sont enherbées mais abruptes. Multiplicité des infrastructures : canal, route, ligne SNCF en remblais de 2m.

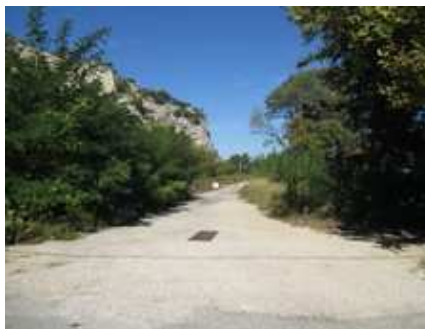
Les berges sont abruptes, en partie enherbées et bétonnées. Le canal est infranchissable. Sur l'ouvrage : présence d'un trottoir bétonné et étroit, non attractif.

L'ouvrage est localisé dans un secteur encaissé qui cumule de nombreux obstacles à la circulation de la faune (falaise, canal, route et autoroute). L'ouvrage en lui-même est très peu perméable et non-attractif.

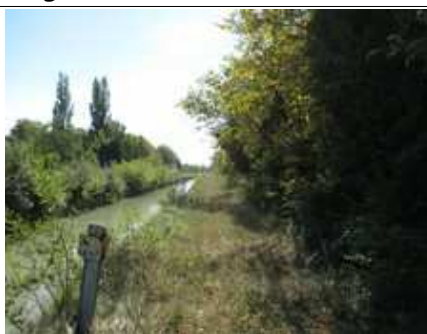
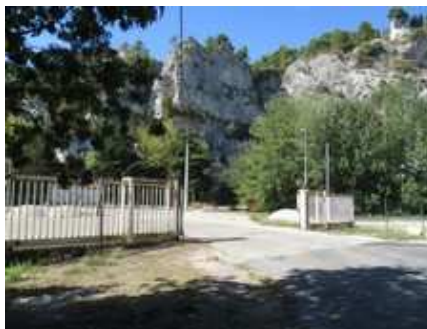
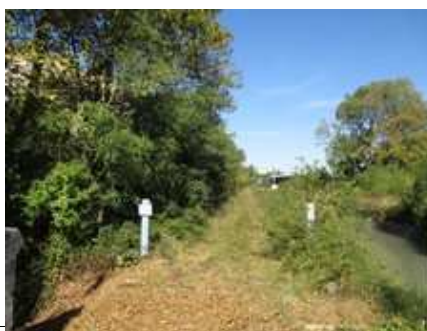
Les berges sont abruptes et enherbées. L'ouvrage est bétonné. Absence de banquette

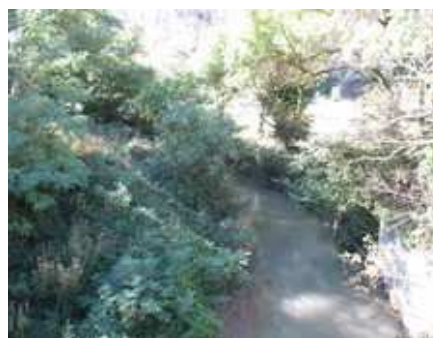
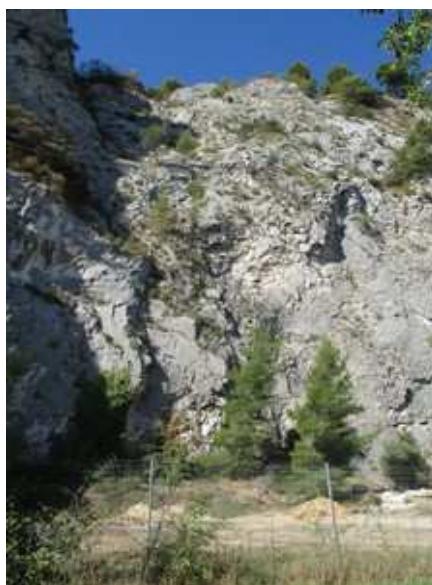
La falaise constitue un obstacle au passage de la faune. Une clôture est présente à proximité du côté de la falaise ainsi que des bâtiments. Les berges sont abruptes et sont difficilement franchissables. La multiplicité des infrastructures constitue également de multiples barrières.

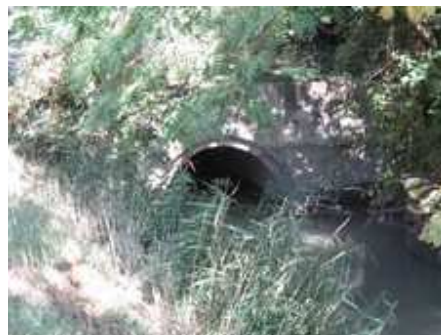
Une falaise est présente à proximité de l'ouvrage. Multiplicité des infrastructures (canaux, routes, usine et voie ferrée). Des martilières sont présentes vers le canal des alpines. Présence de glissières de sécurité.

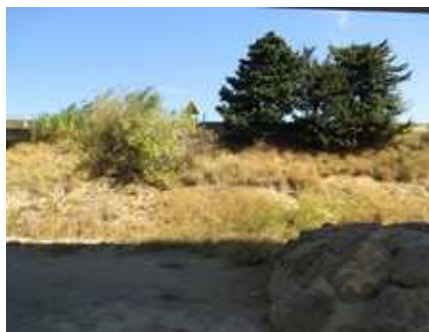
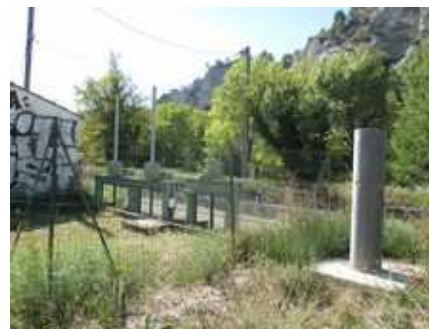
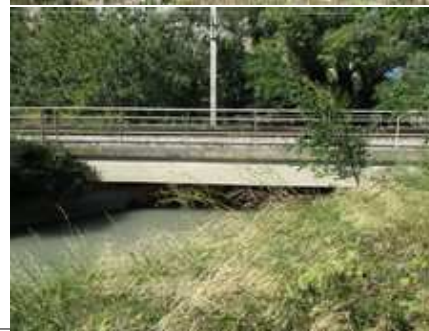
Multiplicité des infrastructures, clôtures, talus, enrochements.

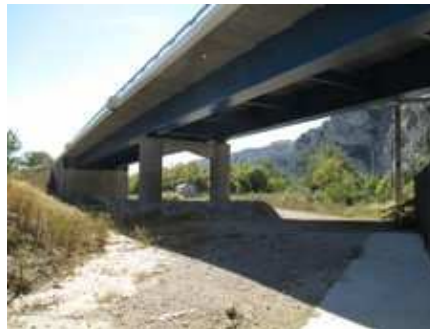
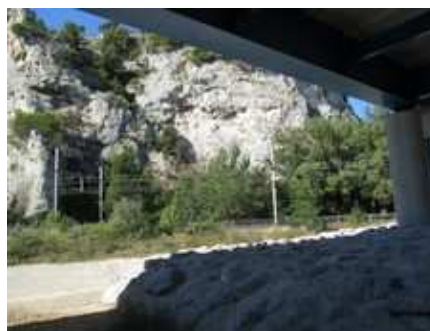
Multiplicité des infrastructures, clôtures, talus, enrochements. Canal inaccessible pour la faune terrestre (courant fort, berges abruptes et bétonnées).

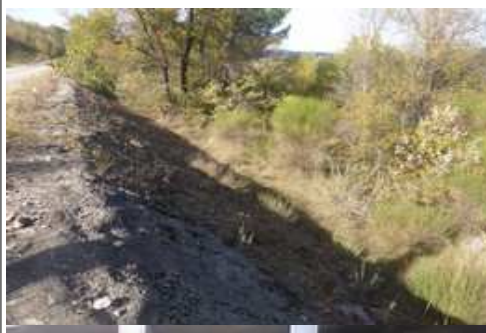
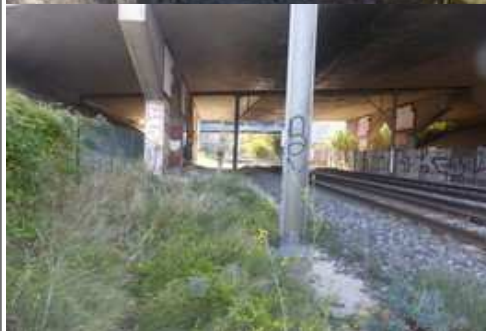
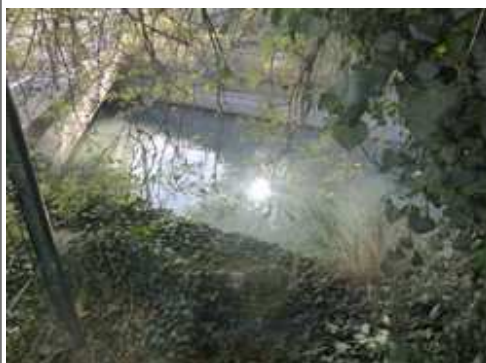
La falaise constitue un obstacle au passage de la faune. Une clôture est présente le long de la voie SNCF. La multiplicité des infrastructures constitue également de multiples barrières (canal des Alpines, voie SNCF, Dignes Durance).

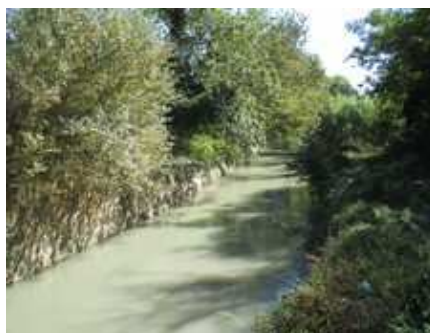
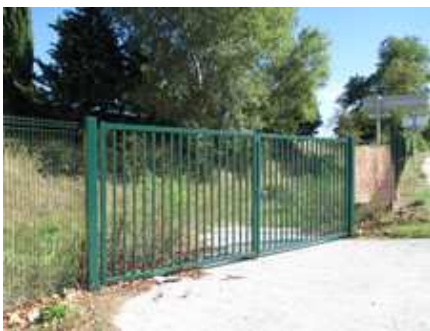
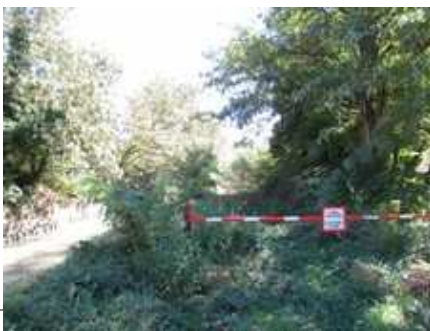
Sur l'ouvrage : route goudronnée, peu attractive pour la faune.  
Sous l'ouvrage : canal infranchissable pour la faune terrestre (courant fort, berges abruptes et bétonnées)

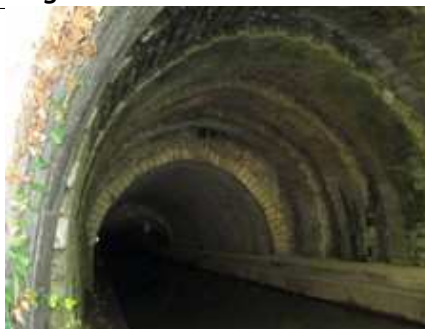
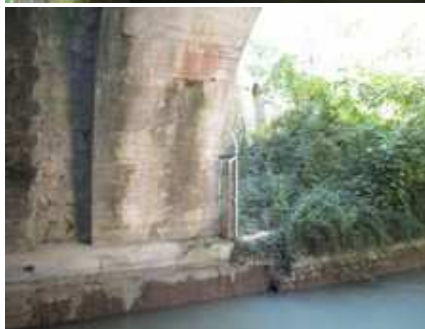
Présence d'une barrière sur un des côtés de l'ouvrage.  
Banquettes étroite en béton.

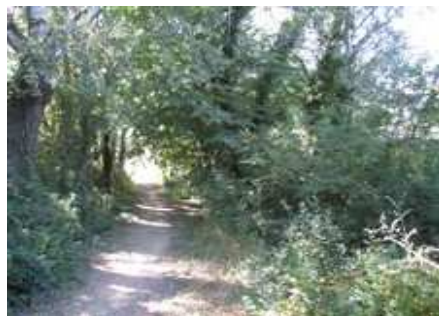
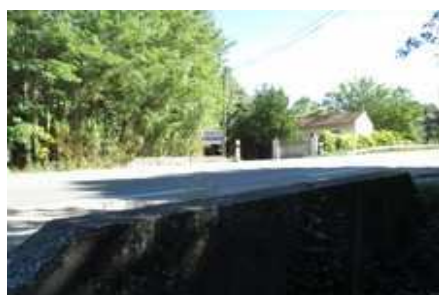
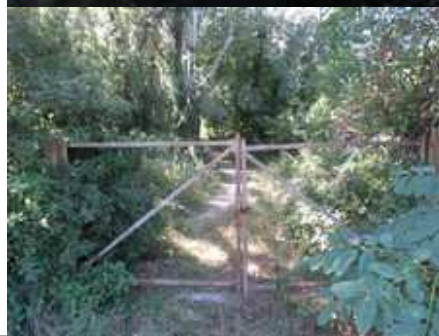
Une glissière de sécurité est présente de chaque côté de l'ouvrage. Les pentes enherbées sont abruptes.

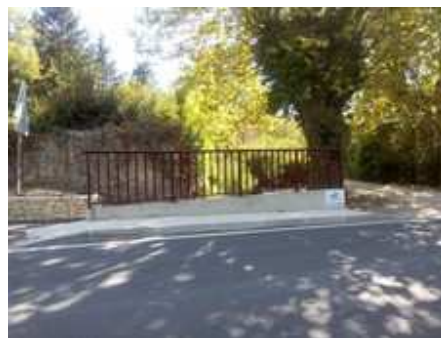
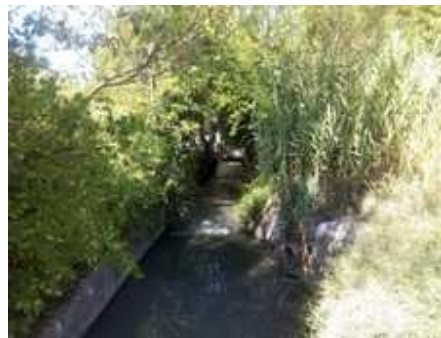
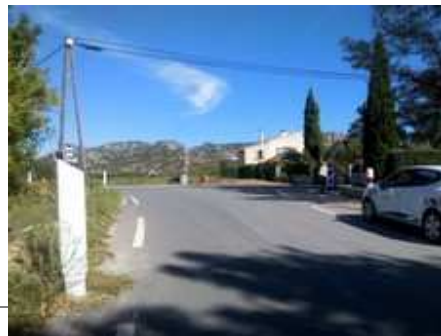
Aux abords de l'ouvrage : berges bétonnées. ouvrage présent en périphérie de la ville : proximité avec la route, les habitations.

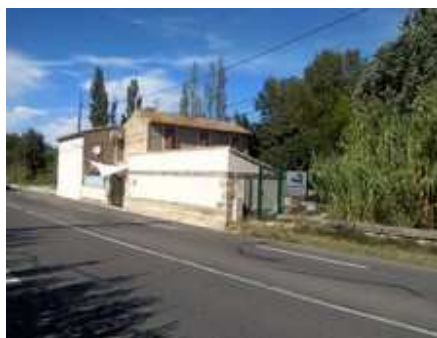
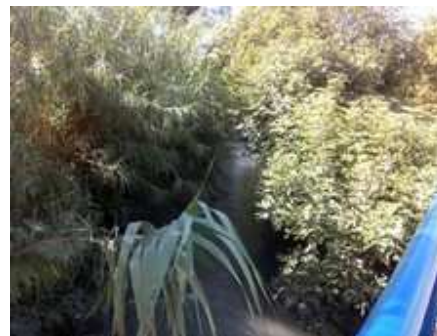
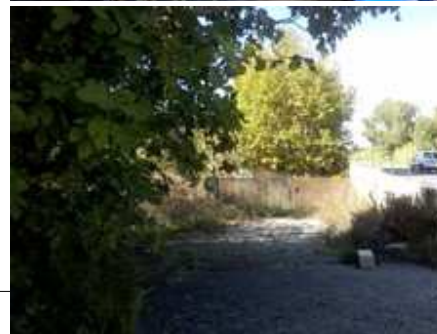
Berge avec pentes abruptes. proximité avec la route, les habitations.

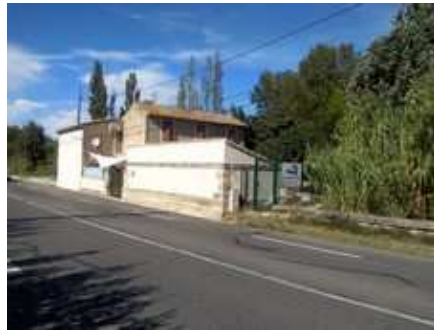
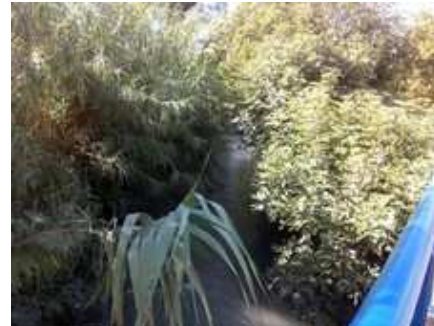
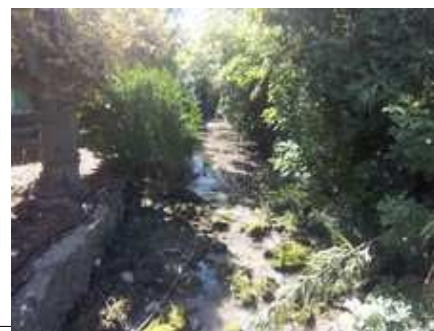
Berge avec pentes abruptes. proximité avec la route, les habitations.

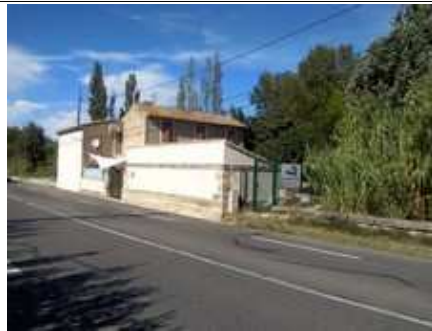
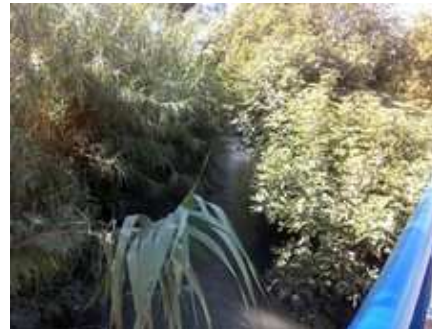
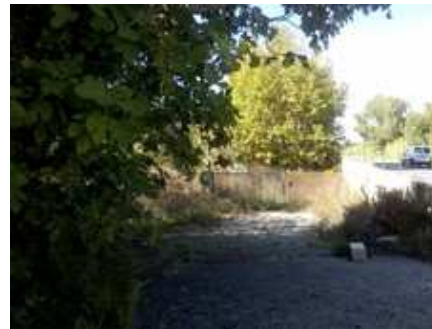
Berge avec pentes abruptes. proximité avec la route, les habitations.
