ANNEXE 9. GRAPHIQUES DE DEPLACEMENT DES INCLINOMETRES

**ANNEXE 10. CARTE DE LOCALISATION DES POINTS DE CONTROLE
DES OUVRAGES HYDRAULIQUES**

ANNEXE 11. FICHES DE GRAVITE, D'ECART, D'INCIDENT, ...

ANNEXE 12. RAPPORT ANNUEL D'ACTIVITE 2020 VEOLIA

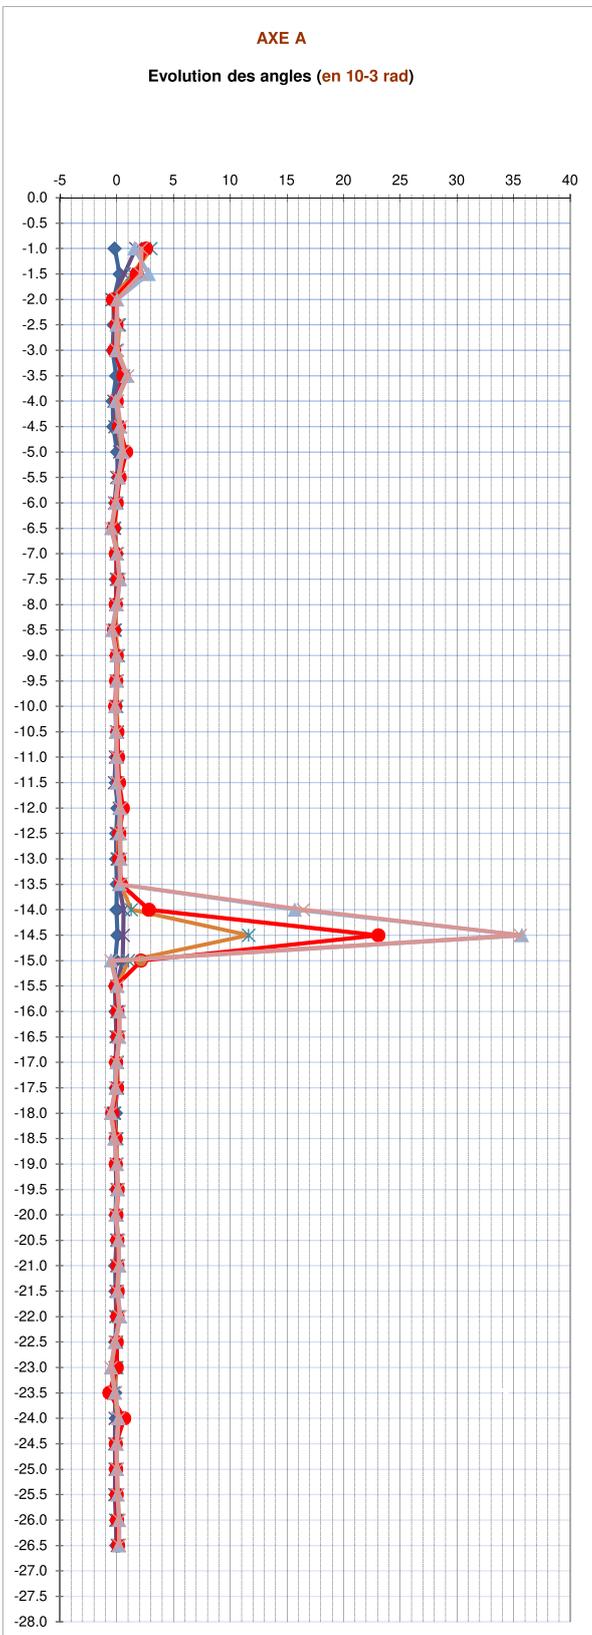
INCLINOMETRE I0bis

Mesures initiales le 10/05/2017

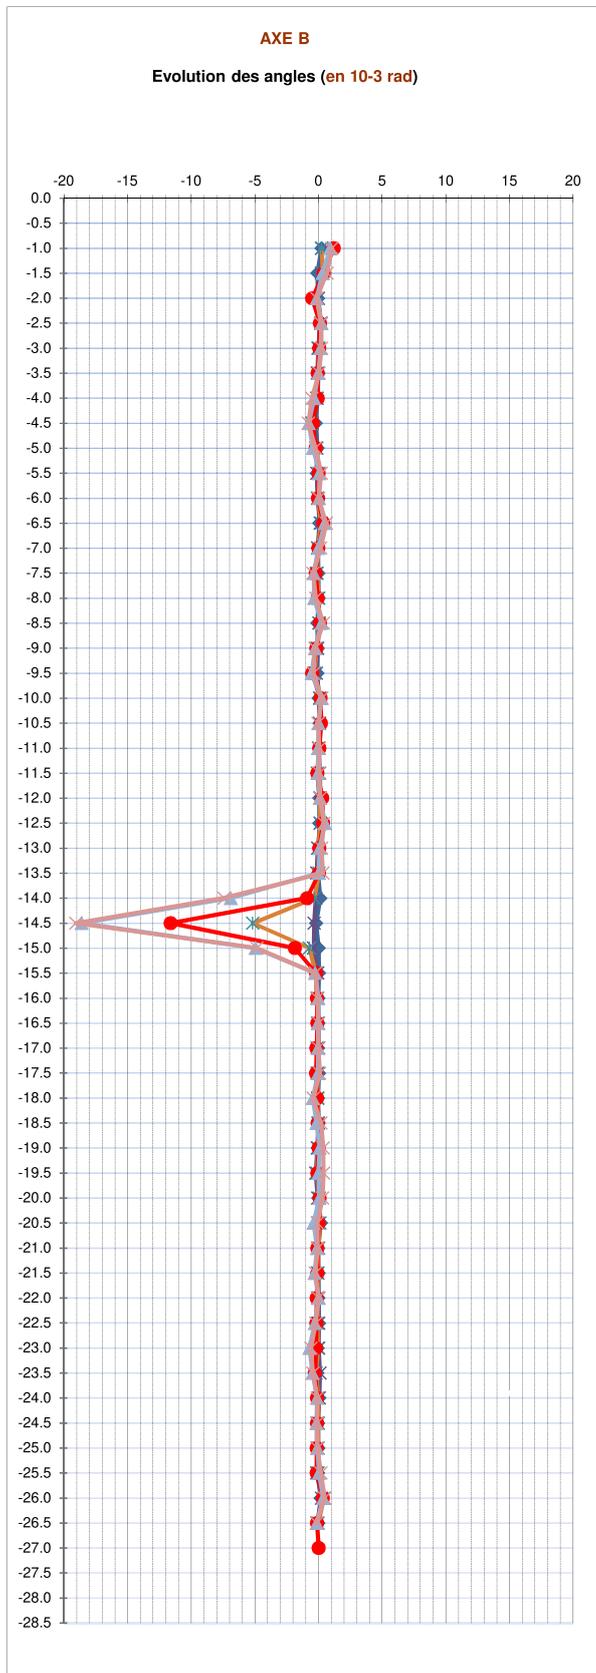
INCLINOMETRE I0bis

Commentaires:
Mesures initiales le 10/05/2017

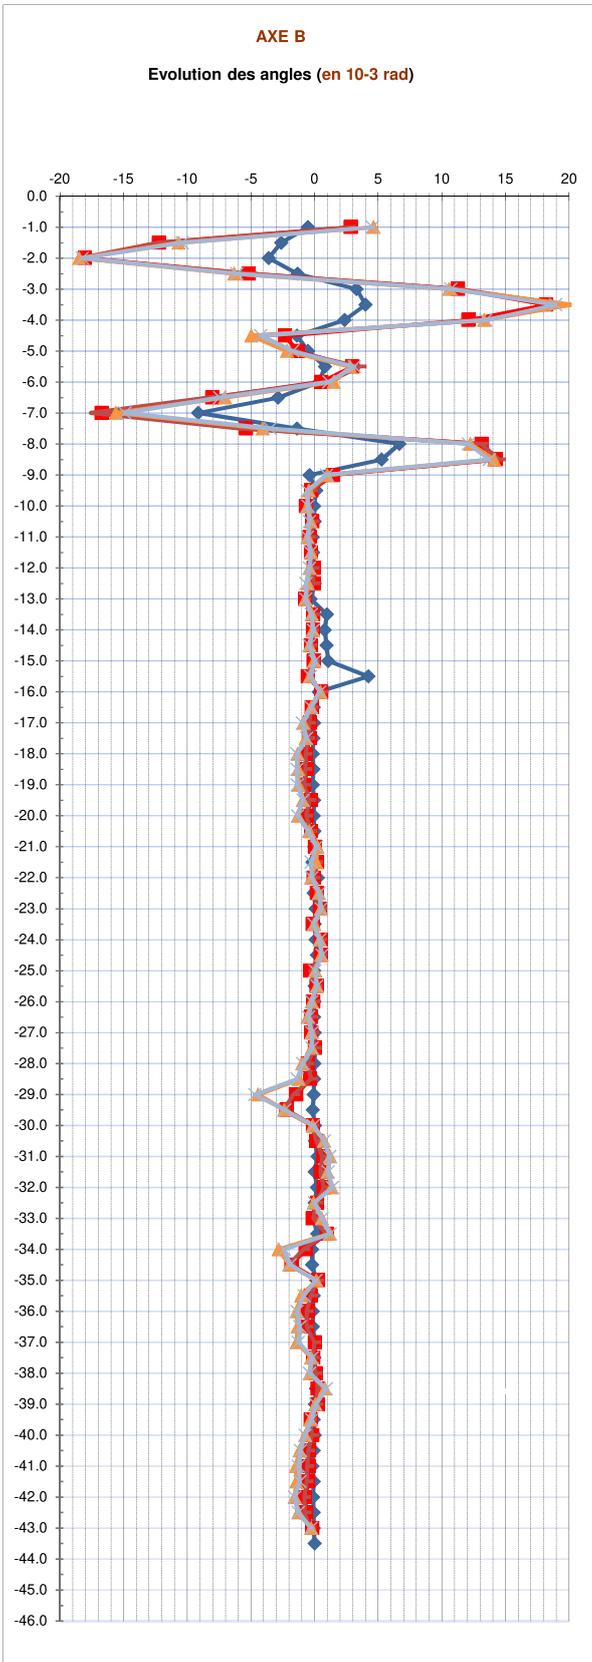
INCLINOMETRE I1bis

Mesures initiales le 10/05/2017

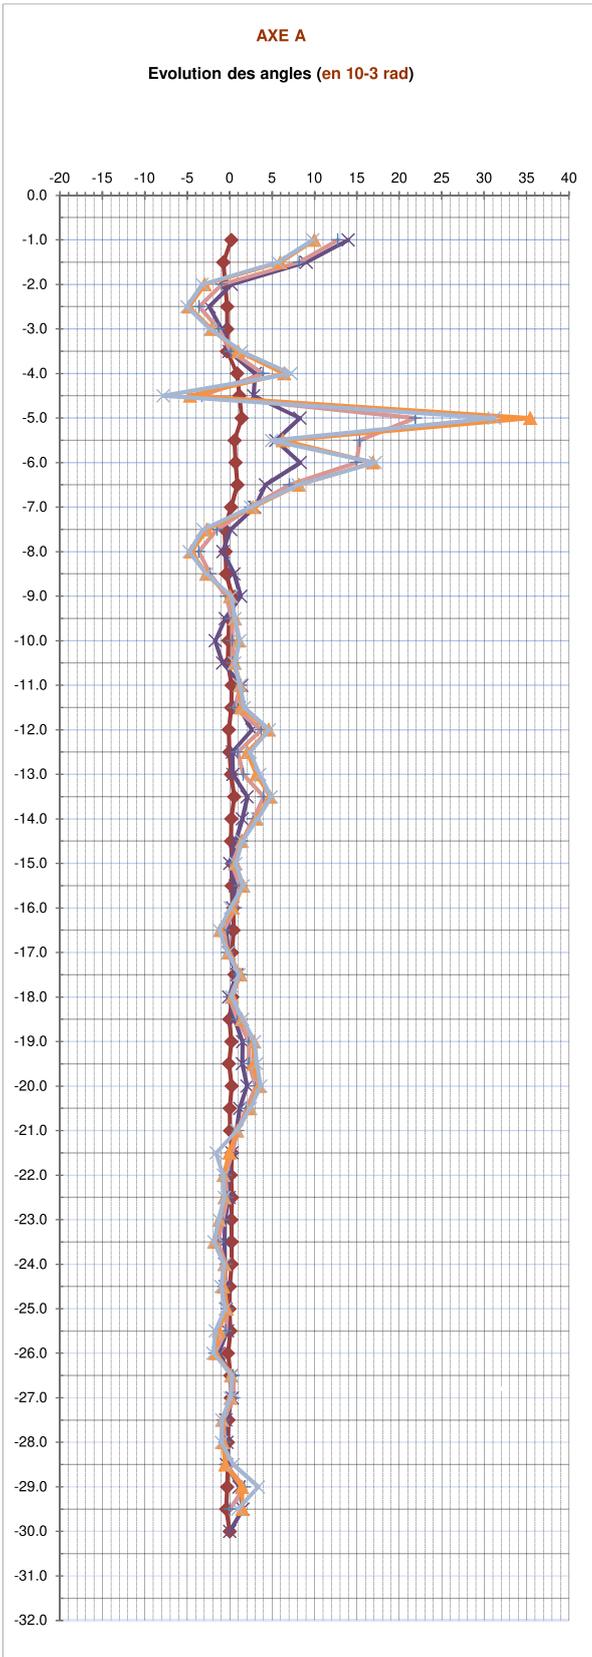
INCLINOMETRE I4bis

Mesures initiales le 10/05/2017

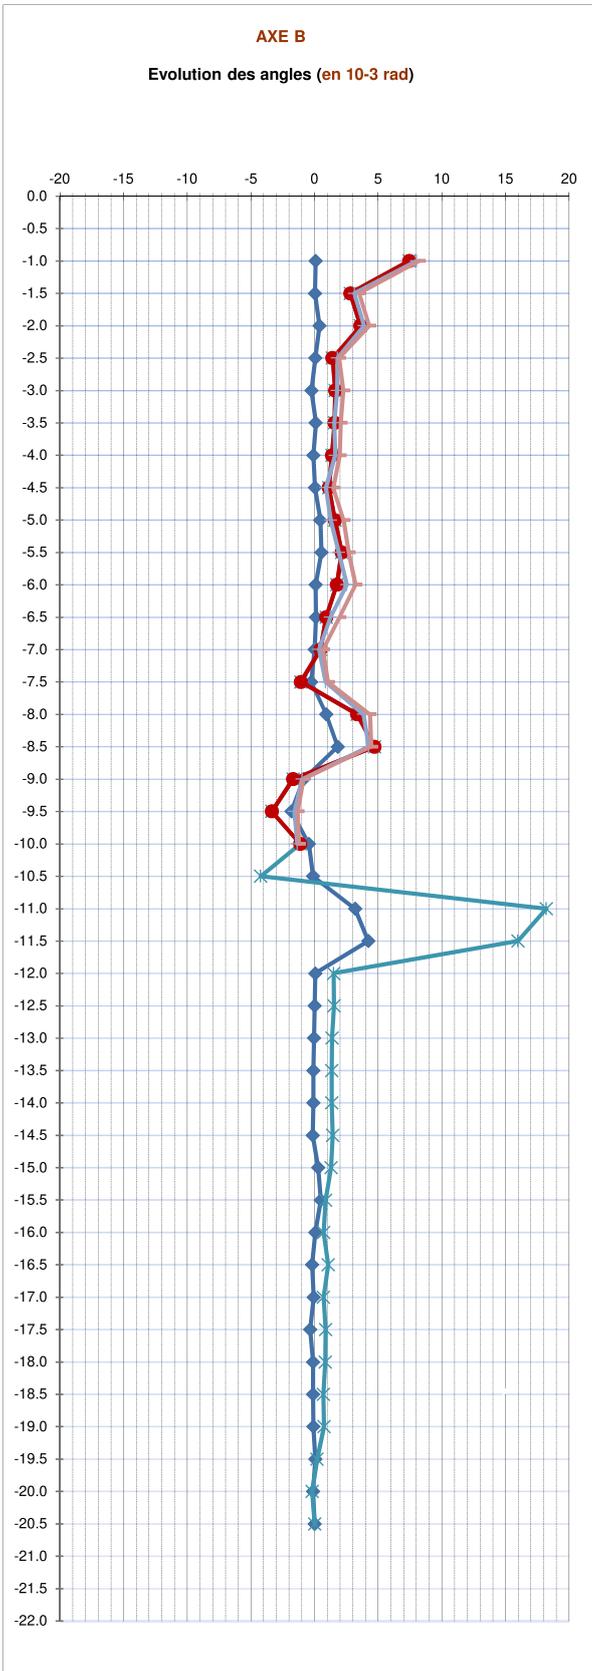
INCLINOMETRE I6

Mesures initiales le 10/05/2017

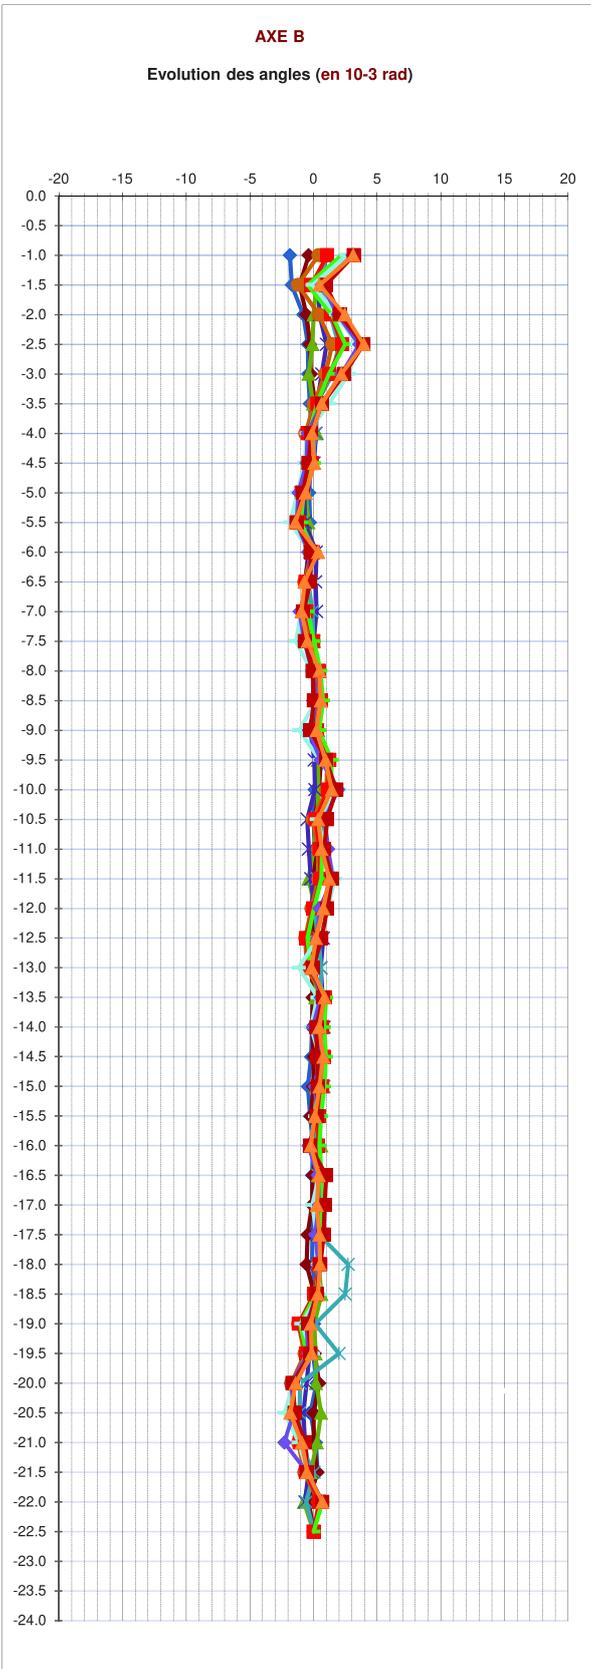
INCLINOMETRE 17

Mesures initiales le 10/05/2017

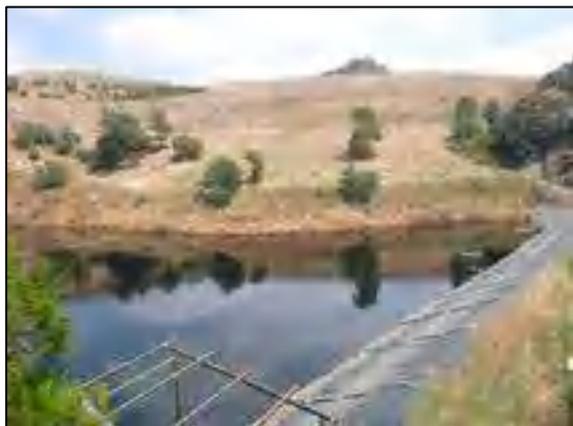
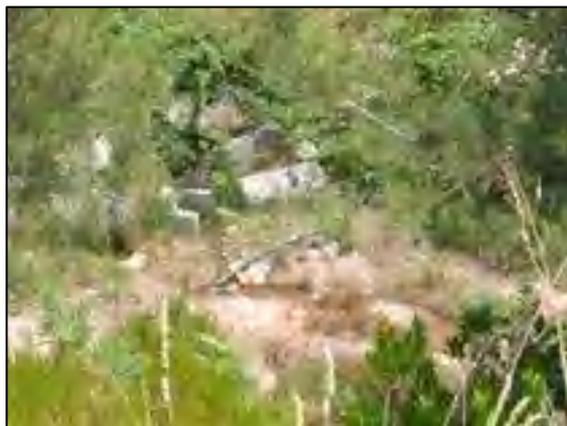
Photo 1 : Retenue le long de l'ISDND et rejet de perméats en aval du barrage (MRE, 2017)

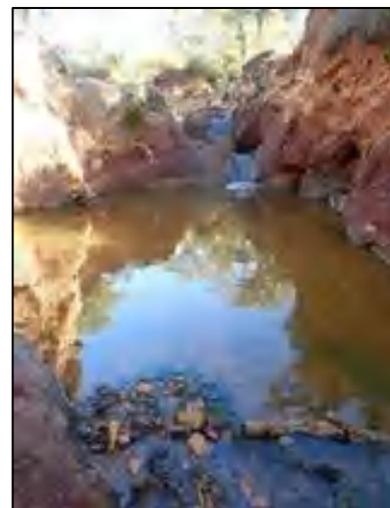
C'est la succession des faciès qui a évolué par rapport aux années précédentes et qui indique l'impact d'une crue morphogène. Notamment, l'aval de la station, plus ouvert, présente une succession de faciès différentes des autres années.

Photo 2 : Cascade et mouille de concavité en amont de la station (décembre 2020)

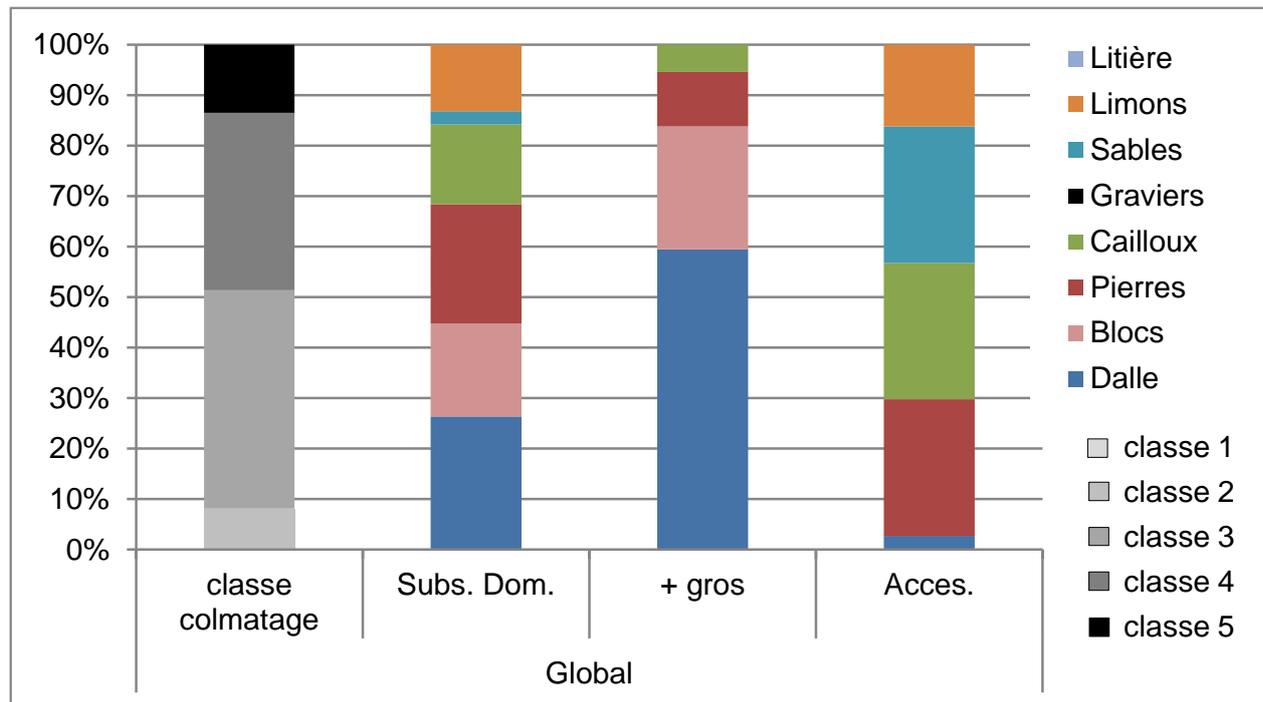
Figure 2 : Représentation du substrat et du colmatage à l'échelle de la station

Les substrats dits « dominants » de la station sont des éléments plutôt grossiers. La dalle a toujours la plus forte occurrence et représente surtout et souvent le plus gros élément décrit. Elle est accompagnée de blocs et de pierres. Les sables et les graviers sont très peu représentés cette année au profit des limons qui dominent sur plus de 10% des points décrits. Accessoirement, les limons sont aussi présents sur près de 20% des points. Rappelons qu'ils étaient absents en 2019.

La comparaison des résultats de l'année 2020 aux autres années montrent clairement que le colmatage a significativement augmenté en 2020. Le niveau 5 est représenté sur près de 15% des points alors qu'il était absent les années précédentes.

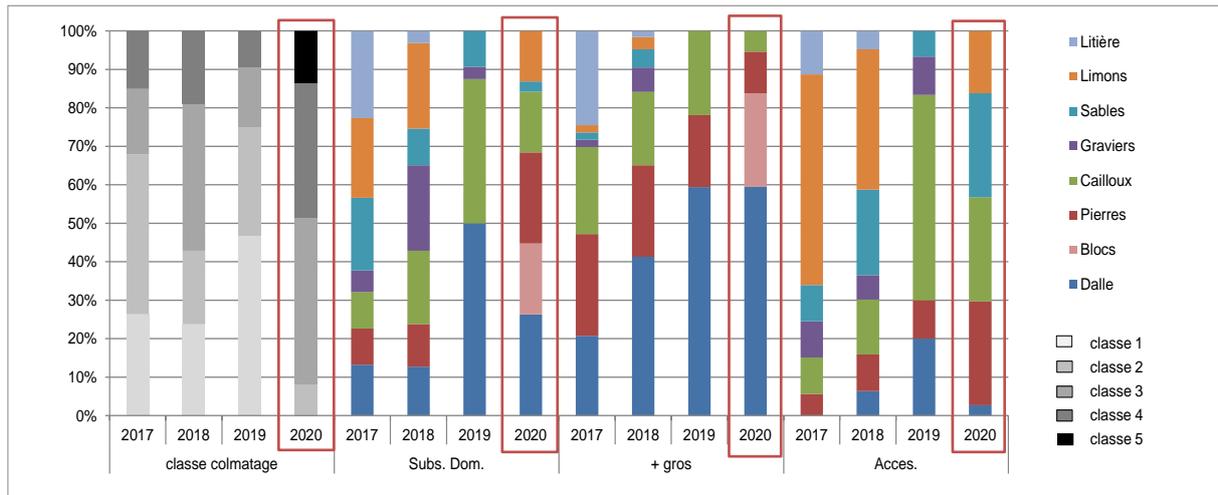
Figure 3 : Représentation du substrat et du colmatage à l'échelle de la station et comparaison aux autres années

Les éléments les plus fins type sable ou limons ont été remobilisés en 2019. Un an après, leur représentativité a progressé mais c'est surtout le colmatage de niveau 5 qui est plus représenté en 2020. Cette progression pourrait être en lien avec le départ des éléments fins en 2019, suivi de dépôts de limons en 2020. Les effets de petits coups d'eau générant des matières en suspension mais de faibles débits pourraient favoriser le dépôt de limons.

Quoiqu'il en soit, les évolutions constatées et au regard de la saison d'observation et de la climatologie des mois précédents, ne montrent **aucun signe anormal lié à un colmatage excessif**.

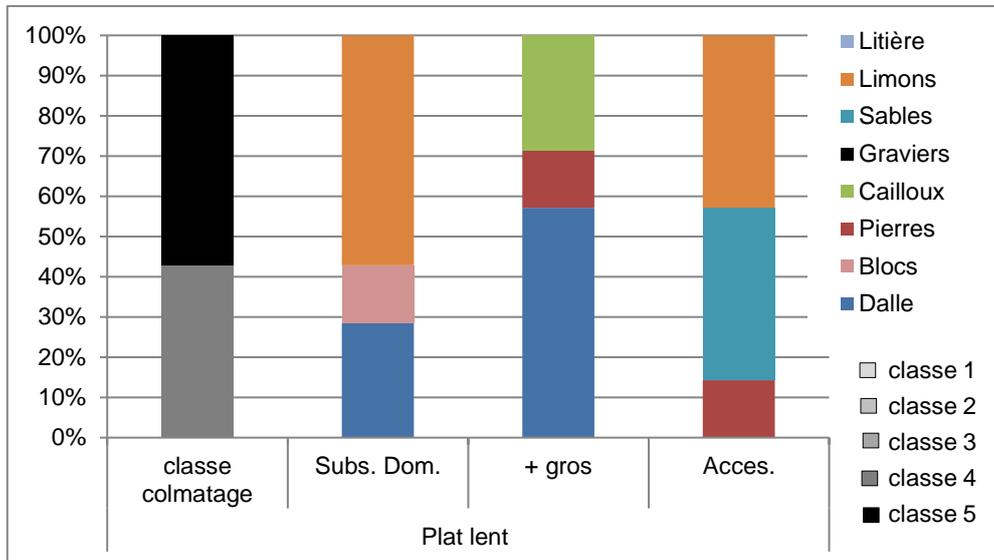
Figure 4 : Représentation du substrat et du colmatage dans le plat lent

Le graphique suivant montre toutefois que les niveaux 4 et 5 sont surtout présents dans le plat lent mais le faciès ne représente que 13% de la surface totale de la station. Les limons et les sables sont aussi très bien représentés, souvent en dépôt sur des affleurements rocheux. Les champs de vitesse mesurés sont proches de zéro et très favorables aux dépôts les plus fins.

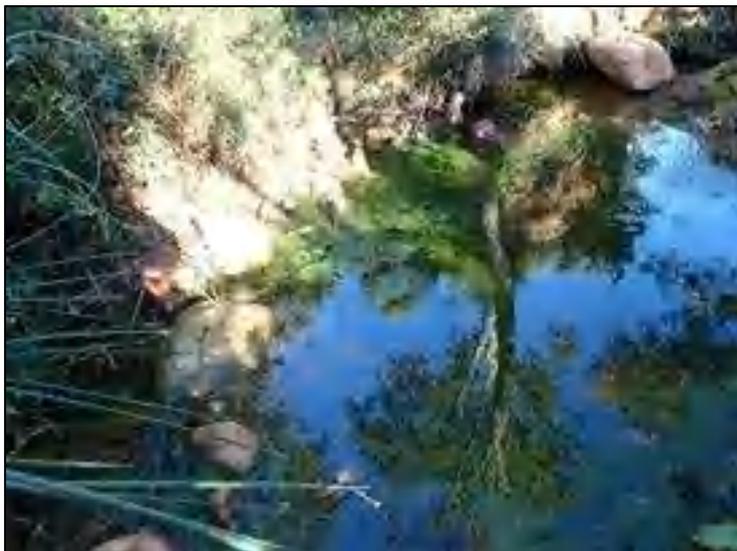
Figure 5 : Développement algal constaté dans le plat lent

Le faciès est aussi très recouvert par les algues filamenteuses qui ont tendance à proliférer, peut être le signe d'un enrichissement organique anormal (matières azotées ou phosphorées).

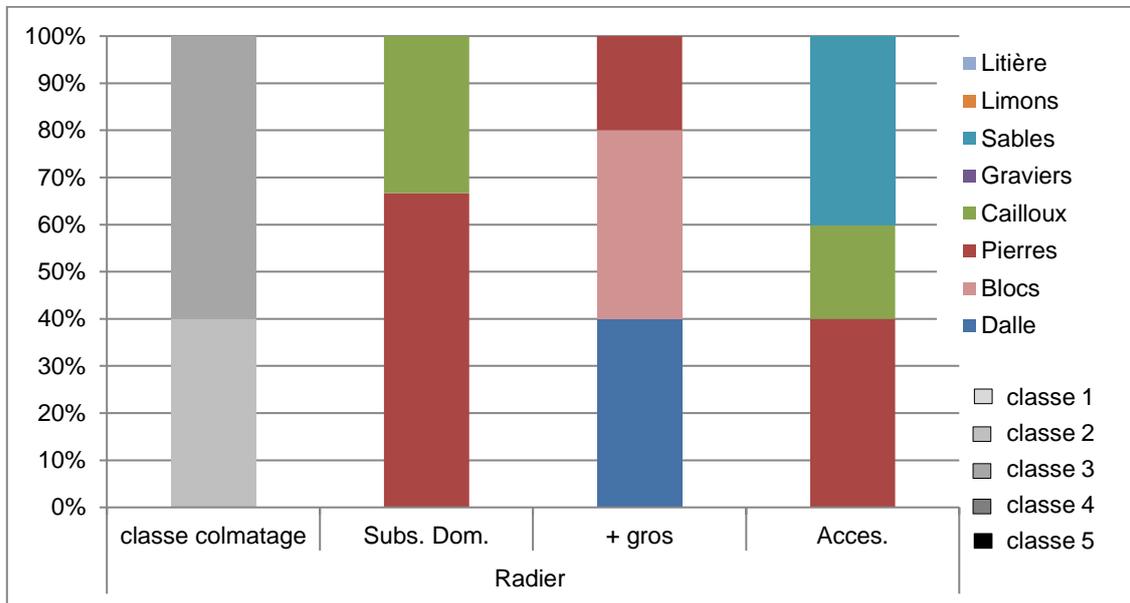
Figure 6 : Représentation du substrat et du colmatage dans le radier

Le radier présente les vitesses de courant plus élevées et un colmatage forcément plus faible : niveaux 2 et 3 à peu près également répartis. Rappelons que, sur ce faciès, la classe de colmatage 1 dominait à plus de 80% en 2019.

C'est un faciès à forte énergie où le colmatage a toujours été assez modéré, quelle que soit l'année. Il offre aussi des éléments grossiers plutôt biogènes malgré un léger colmatage par les sables.

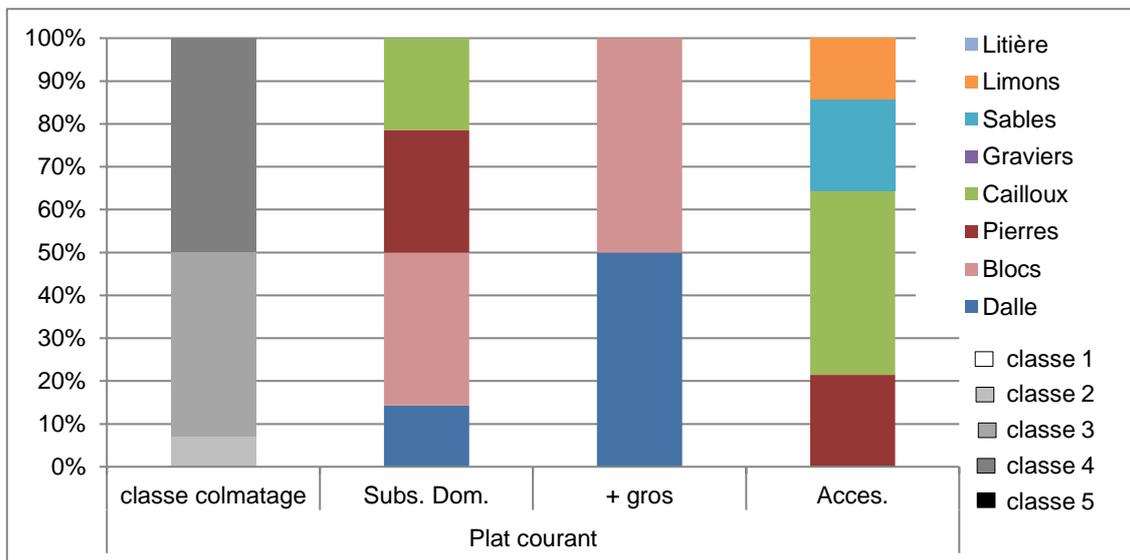
Figure 7 : Représentation du substrat et du colmatage dans le plat courant

Malgré des niveaux de colmatage plus élevé que sur le radier, les limons ne sont pas forcément dominants mais plutôt accessoires. Les sables participent aussi significativement

au colmatage. Sur ce faciès, la réduction des vitesses d'écoulement sont suffisantes pour favoriser les dépôts d'éléments fins même si la composition granulométrique globale est assez comparable à celle du radier.

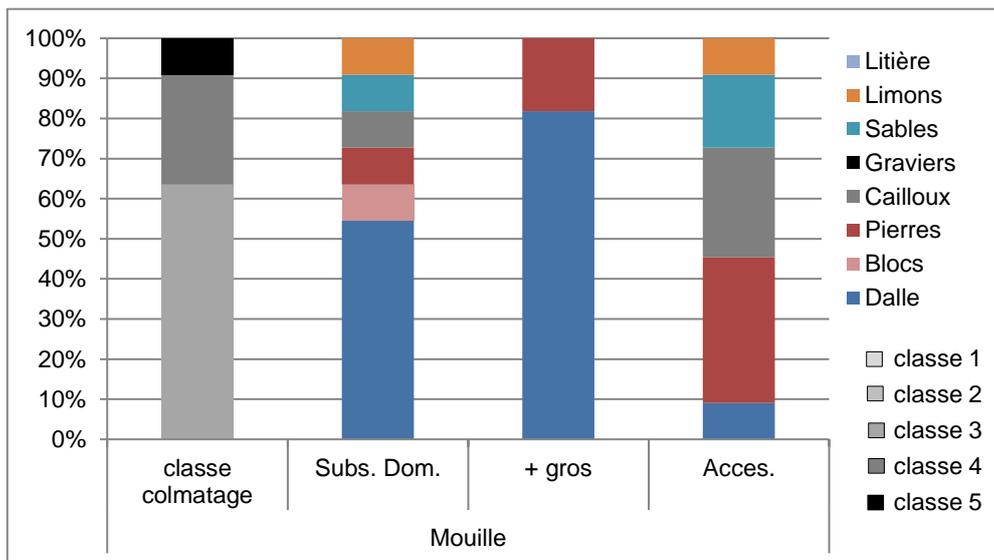
Figure 8 : Représentation du substrat et du colmatage dans la mouille

Le substrat de la mouille située en amont de la station, présente une granulométrie dominée par la dalle affleurante, probable conséquence d'une forte érosion des fonds. Une partie de la mouille sert de dissipation à l'énergie et la pente amont est assez forte (limite amont de la station). La dalle affleurante couvre près de 60% du faciès et ce recouvrement est plutôt constant d'année en année.

D'un point de vue du colmatage, le niveau 1 est absent mais le colmatage reste toutefois acceptable avec un niveau 3 dominant. Ce niveau est atteint pour 25% des points. La mouille, avec le plat lent, sont des faciès à très faible énergie et contribuent fortement au niveau 5. Cet état est assez comparable aux autres années. Les évolutions morphologiques constatés entre 2019 et 2020 et notamment la succession des faciès d'écoulement, semblent avoir un peu moins touchés ce faciès stabilisé par les affleurements rocheux.
