Compte rendu d'expertise

Demandeur : Commune de Lambesc

Lieu d'intervention : Bertoire Nord - Pinède

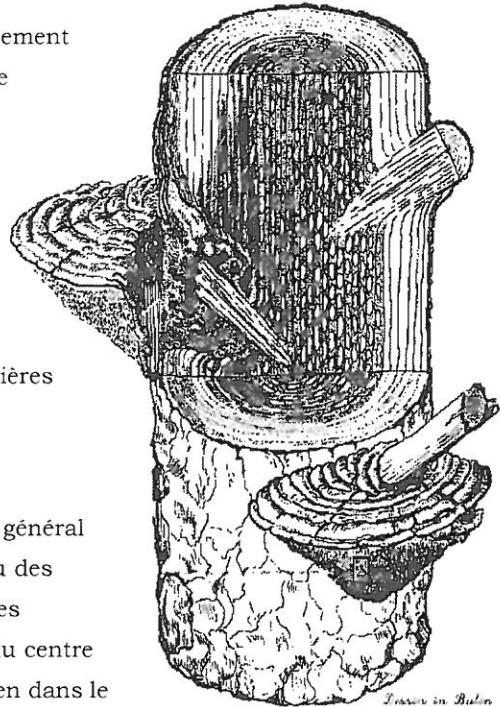
Les fructifications du champignon (épaulettes ou consoles) apparaissent à la surface de l'écorce. La face inférieure de la fructification émet les spores qui assurent la dissémination du champignon. Il peut vivre jusqu'à 50 ans et la couche hyménale (productrice de spores) se renouvelle en période humide.

Portion de tronc altéré par *Phellinus pini*. Sur ce tronçon tous les tissus ont été contaminés et dégradés. Les qualités biomécaniques de ces tissus sont incapables de résister, à ce niveau de contamination, à de fortes contraintes éoliennes.

Stratégies d'intervention : Aucune méthode lutte n'est efficace contre les champignons lignivores. Lors de l'apparition de plusieurs fructifications à différents niveaux, et dans les lieux fréquentés par le public, les axes ou les arbres dangereux doivent être supprimés.
