## SOLEAM

### REALISATION D'UNE AIRE D'ACCUEIL DES GENS DU VOYAGE LA CIOTAT (13600)

#### PHASE 1A - Etude préliminaire G11 : Diagnostic des falaises de l'ancienne carrière

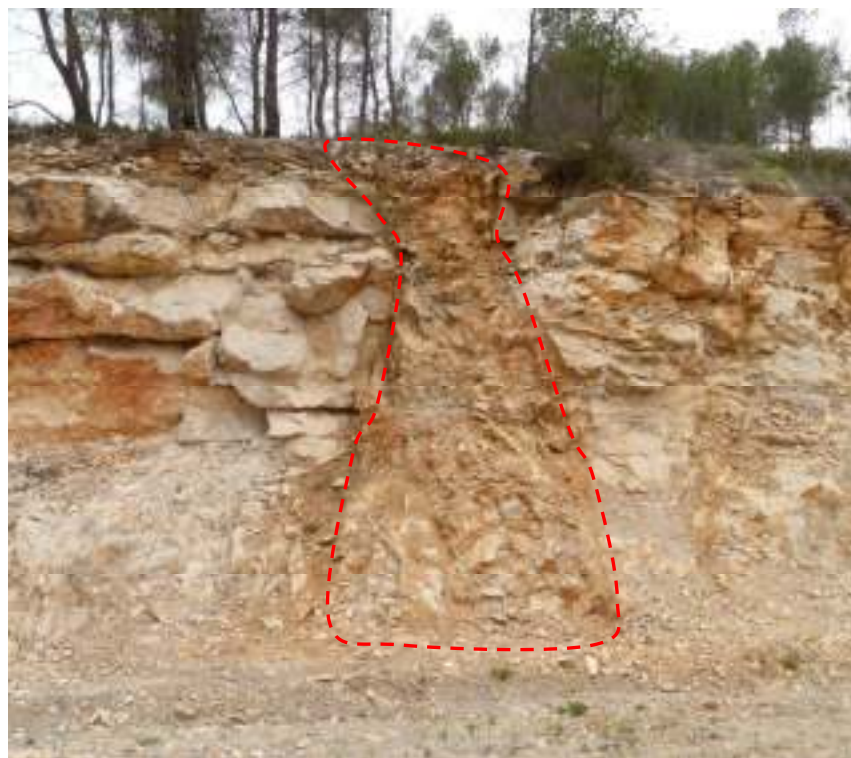
**Photographie n°04 : zone de brèche visible au droit du secteur**

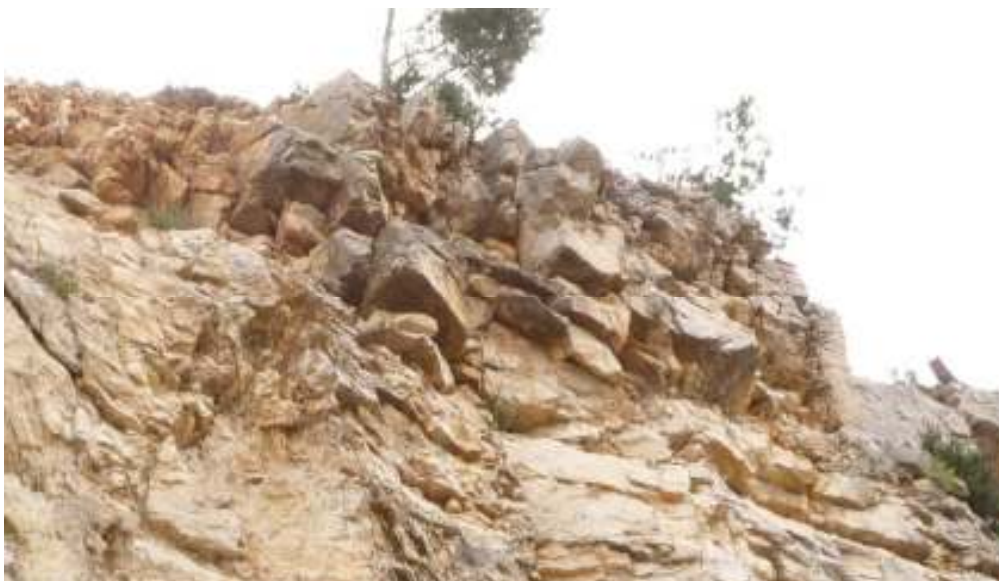
**Photographie n°43 : Aperçu du surplomb et de l'état morcelé de la frange sommitale 7B**

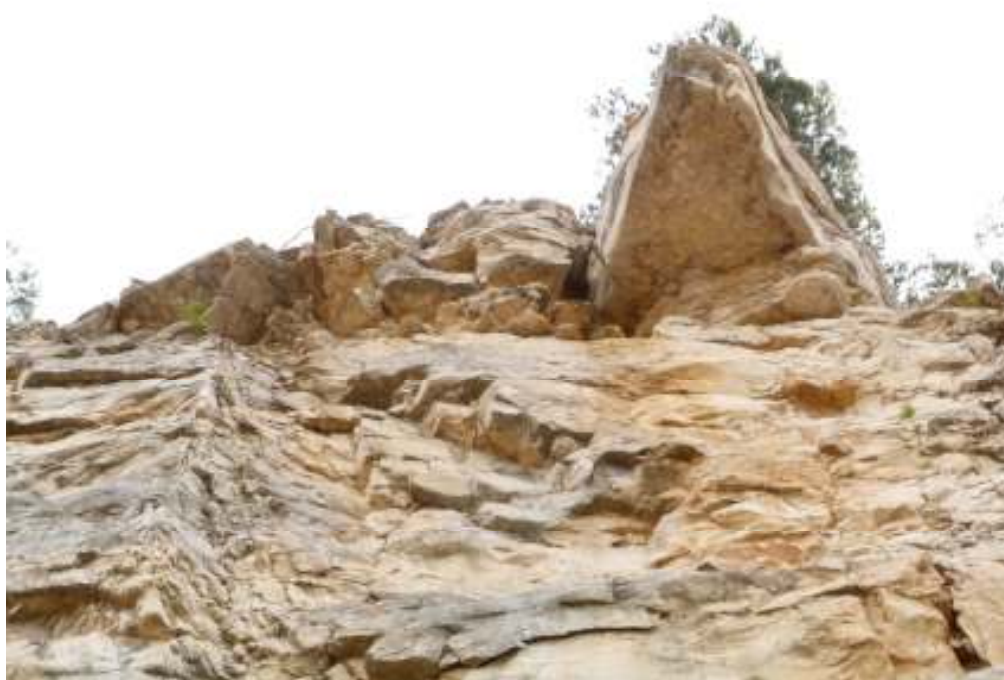
- la frange sommitale **7C**, de volume environ  $78\text{m}^3$ , en surplomb d'environ 2.0 mètres, (cf. photographie n°44), est morcelée en blocs métriques menaçant de s'effondrer par rupture de surplomb (cf. photographie n°45) ;

**Photographie n°45 : Aperçu du surplomb de l'ensemble 7C**

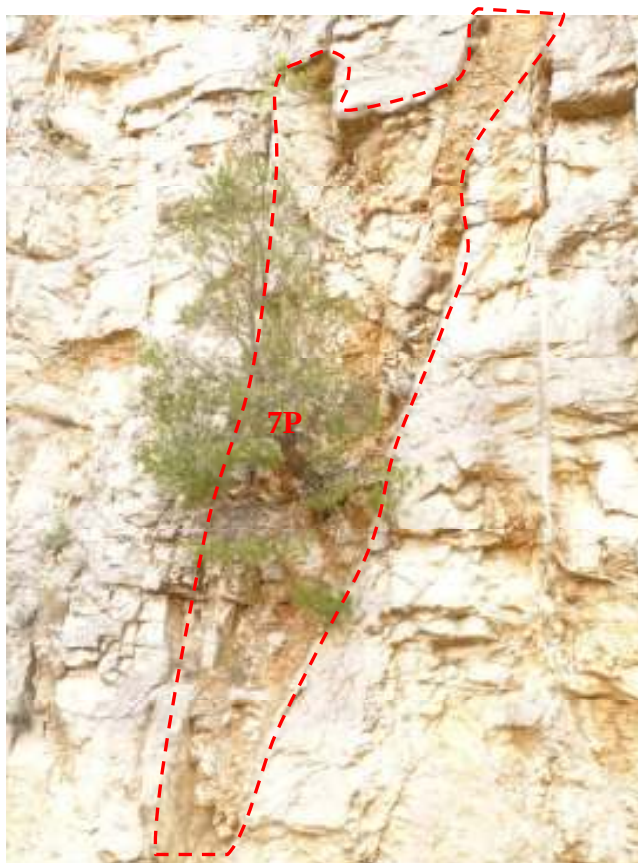
**Photographie n°64 : Brèche 7P composée de pierres et de phase de liaison argilo sableuse, se lessivant**

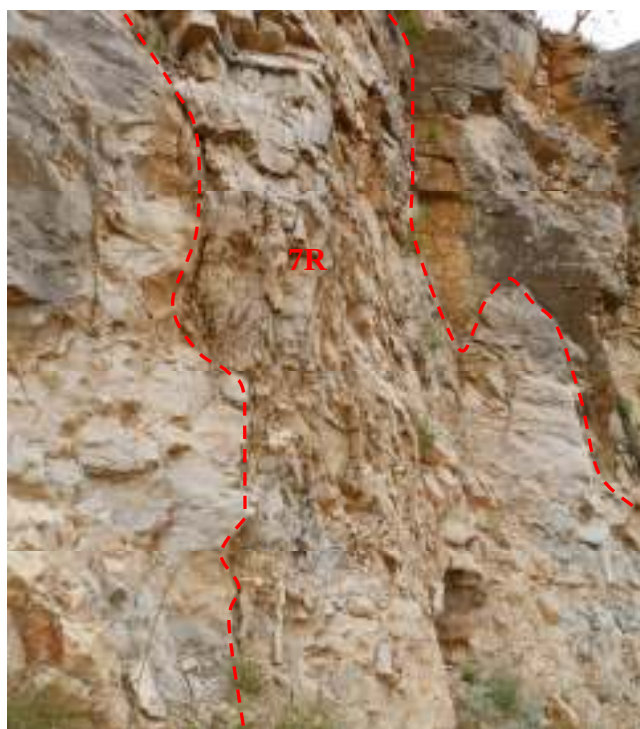
**Photographie n°69 : Pied de l'ensemble 7R, très altéré**
