DOSSIER DE DIAGNOSTICS TECHNIQUES AMIANTE

Référence : D-19332 - ALTAREA COGEDIM Parcelle CR 6

Bien : **Maison individuelle 6**

Rapport de mission de repérage des matériaux et produits contenant de l'amiante avant démolition

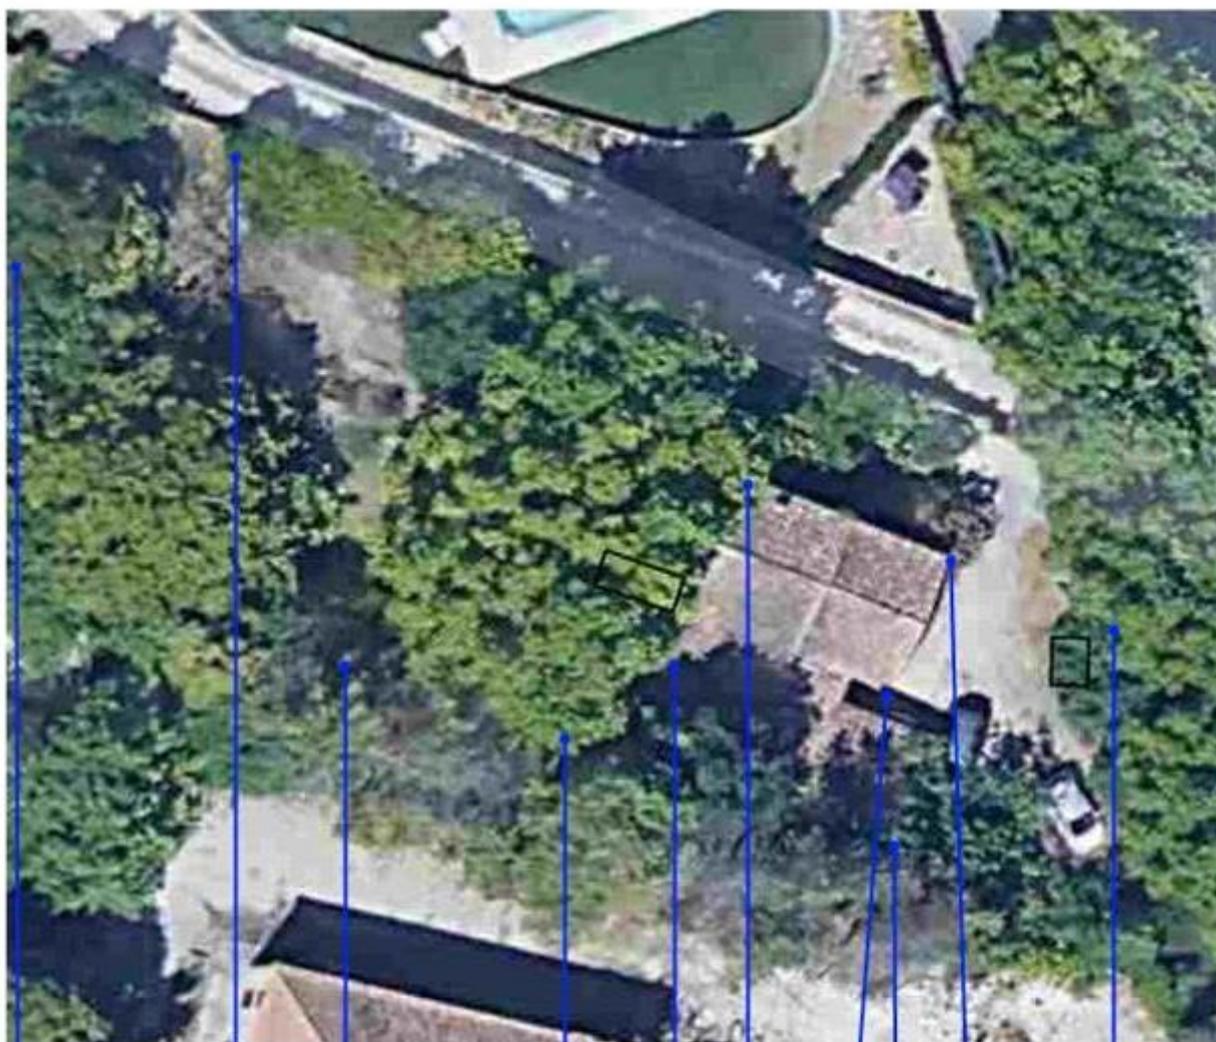
PLANCHE DE REPERAGE USUEL			Adresse de l'immeuble :	Quartier la Pomone 13100 AIX-EN-PROVENCE
N° dossier :	D-19332 - ALTAREA COGEDIM Parcelle CR 6			
N° planche :	5/5	Version : 0	Type : Croquis	
Origine du plan :	Cabinet de diagnostics

P005 : Enduit crépi

P006 : Enduit crépi
