**Source de l'Ajasson  
Sources de Cordeil et de la Fabrique  
Source de la Combe**

**AVIS DE L'HYDROGEOLOGUE AGREE EN MATIERE D'HYGIENE PUBLIQUE  
RELATIF A LA DEFINITION DES PERIMETRES DE PROTECTION DES CAPTAGES**

**Avril 2018**

**Bertrand HEURFIN**

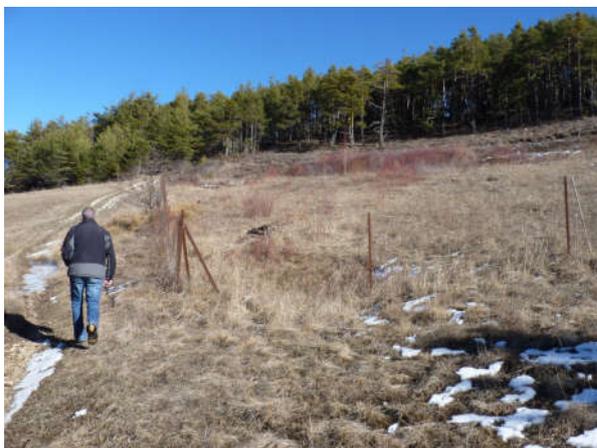
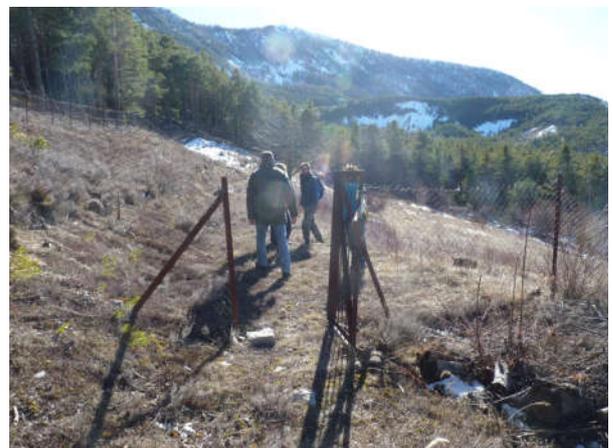
L’ouvrage se situe en partie intermédiaire d’un enclos surdimensionné, délimitant un périmètre dégagé et bien entretenu. D’après le bureau d’étude, cet entretien n’est régulier que depuis 2016. Il subsiste donc de nombreux rejets d’arbres (*photos ci-dessous, février 2018*).

L’état général de l’ouvrage est correct, le béton est globalement en bon état, mais l’ouvrage souffre de défauts de conception décrits ci-dessus. Il mériterait d’être entièrement reconstruit.

4. Reconstruire un nouveau collecteur : l’ouvrage actuel est très ancien et souffre de défauts de conception : galerie difficilement accessible, bassins non vidangeables, accès non protégés contre les eaux de ruissellement.... Durant ces travaux, les eaux seront dérivées de façon à ne pas polluer le réseau de distribution vers le village. Les plans du nouvel ouvrage sont laissés à l’initiative du maître d’œuvre, mais comprendront des organes de décantation, puis de distribution, une partie « pieds secs » pour pénétrer dans l’ouvrage sans polluer les eaux. Les accès seront étanches et munies d’aération,
