SYMADREM

Diagnostic du Pertuis de la Fourcade

SAINTES-MARIES-DE-LA-MER
(13460)

AF.EMO.16.0162-PSM -A

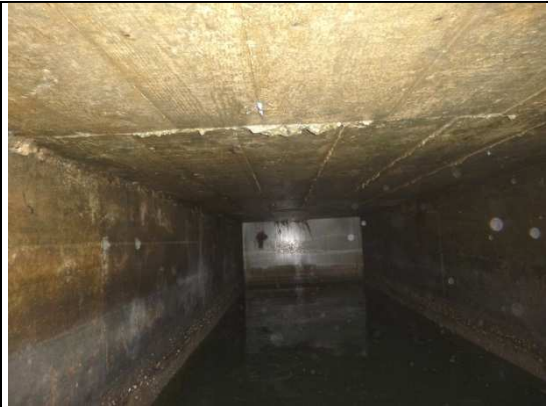
Au niveau de V7/V8 – Vue de l'intrados

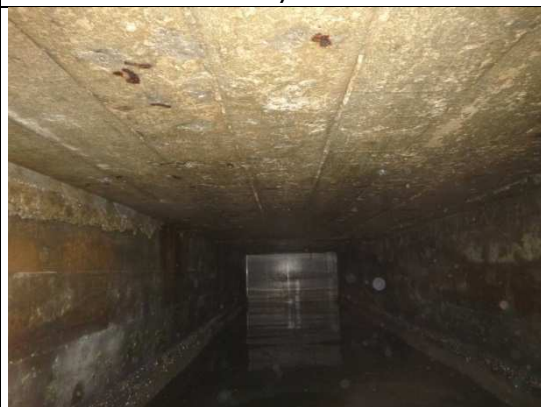
Au niveau de V4/V5 – Vue de l'intrados
