SOCOTEC

Rapport de repérage de l'amiante avant démolition d'un immeuble

Bien immobilier concerné	CMA CGM 4 QUAI D'AREN 13002 MARSEILLE	N° dossier : 1804171R0000153 N° de canevas : STRAPH_1077 v2.07.03
Propriétaire	CMA CGM 4 QUAI D'AREN 13002 MARSEILLE	Réf. du rapport : B18G0/18/770
Demandeur	CMA CGM 4 QUAI D'AREN 13002 MARSEILLE	Date(s) de visite : 15/05/2018 Date de commande : 15/03/2018

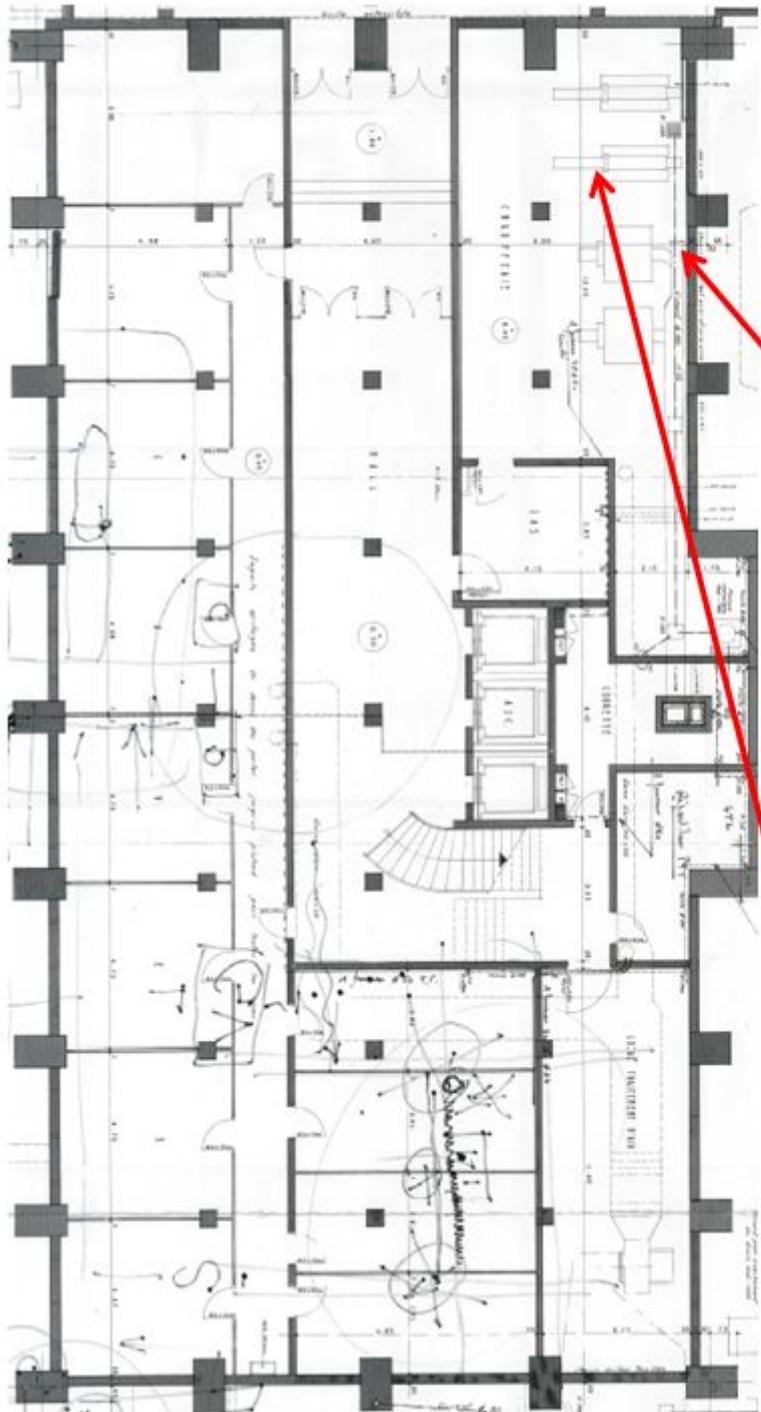
CROQUIS 3

N° Echantillon : 004
Joint vitrage toutes zones
SS Chaufferie
AMIANTE

N° Echantillon : 010
Calorifugeage clim noir
SS Chaufferie
AMIANTE

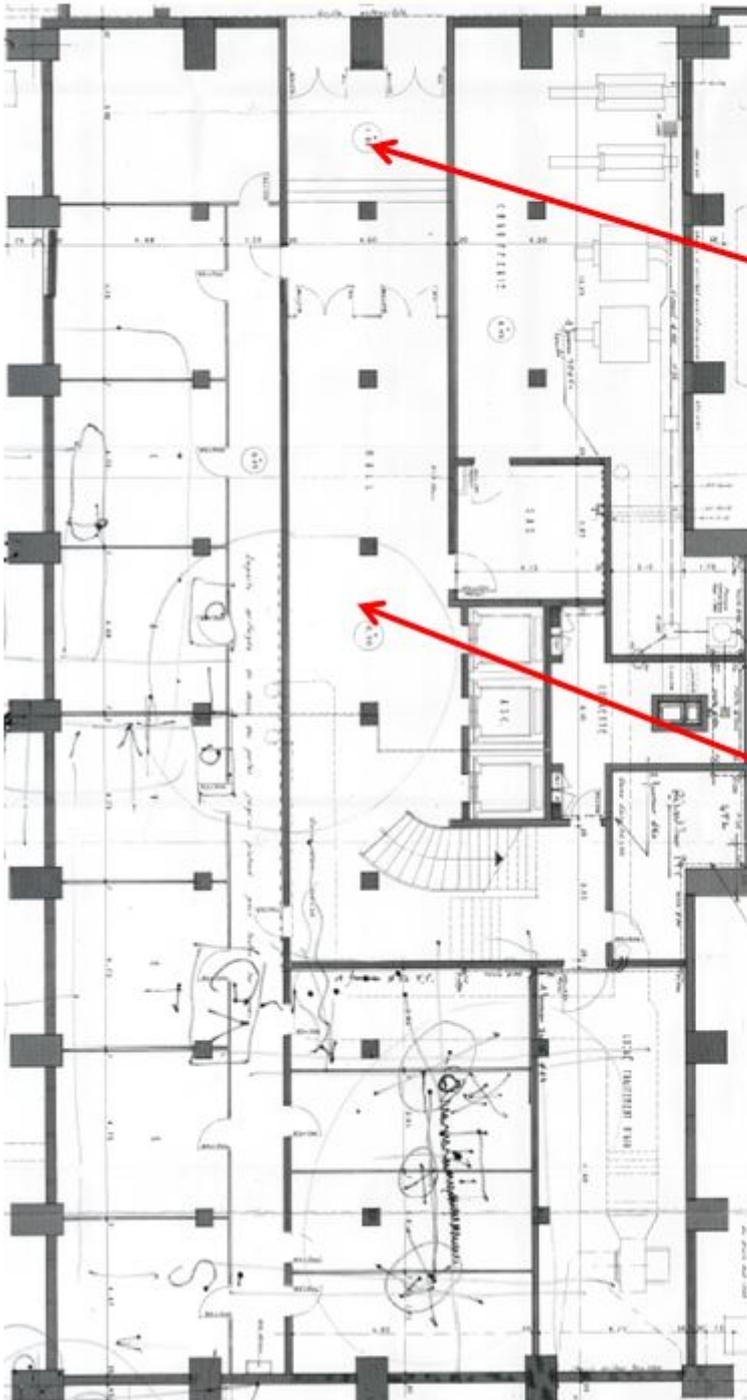
CROQUIS 5

N° Echantillon : 024
Colle plinthes
SS Archives
AMIANTE

N° Echantillon : 027
Colle plinthes
SS circulation
AMIANTE

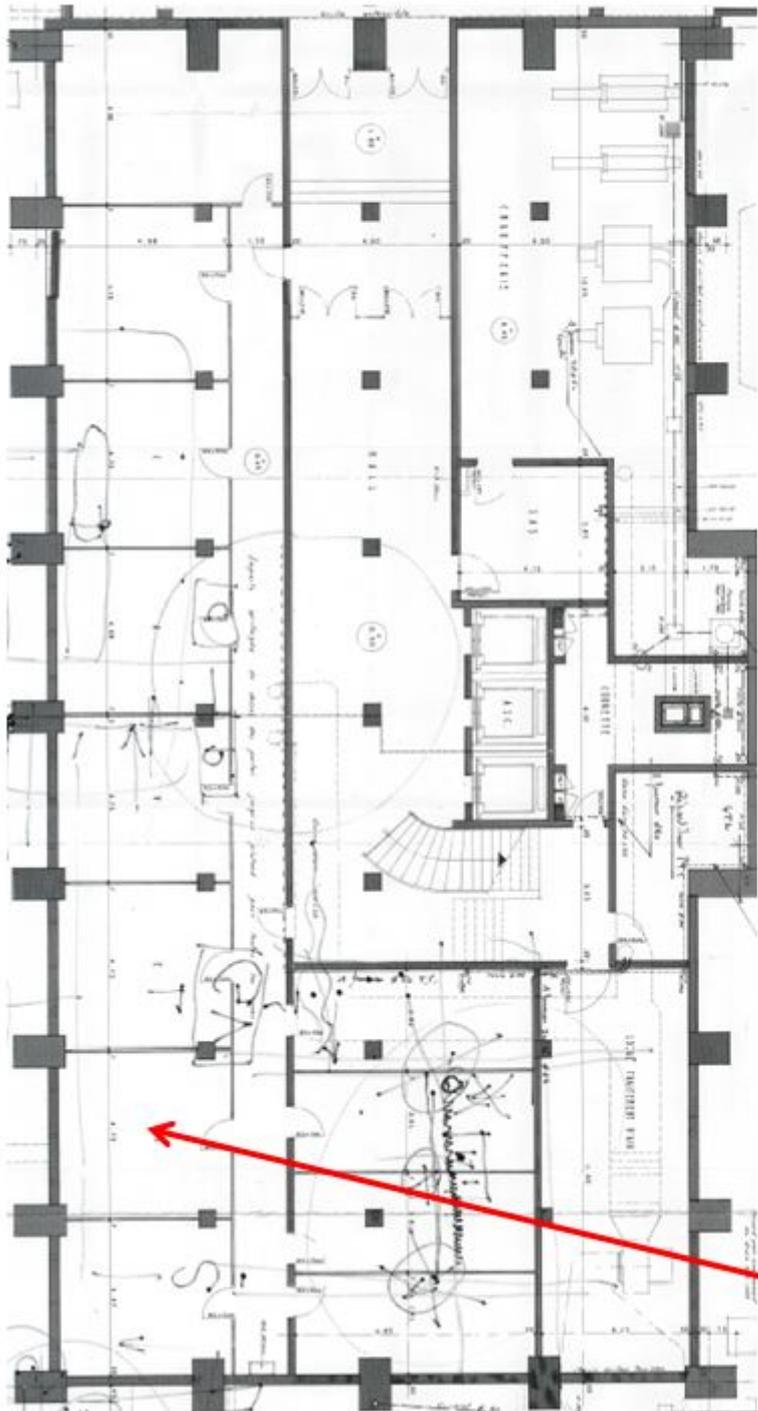
CROQUIS 7

N° Echantillon : 061
Joint vitrage
SS cave 6
AMIANTE

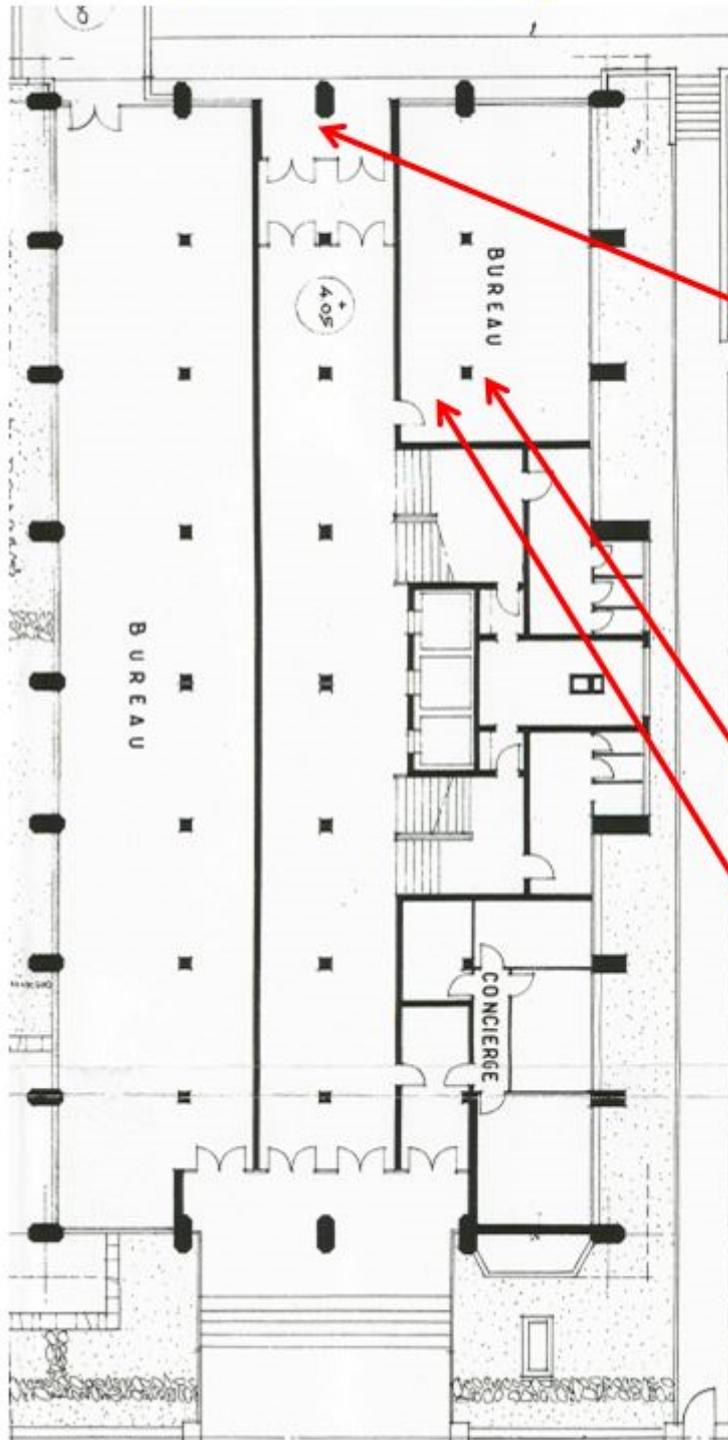
CROQUIS 10

N° Echantillon : 080
Colle marbre mural
RDC SAS Mirabeau 2
AMIANTE

N° Echantillon : 083
Sol souple, colle, ragréage + dalle PVC
Coffee schop
AMIANTE

N° Echantillon : 088
Joint bati
Coffee schop
AMIANTE

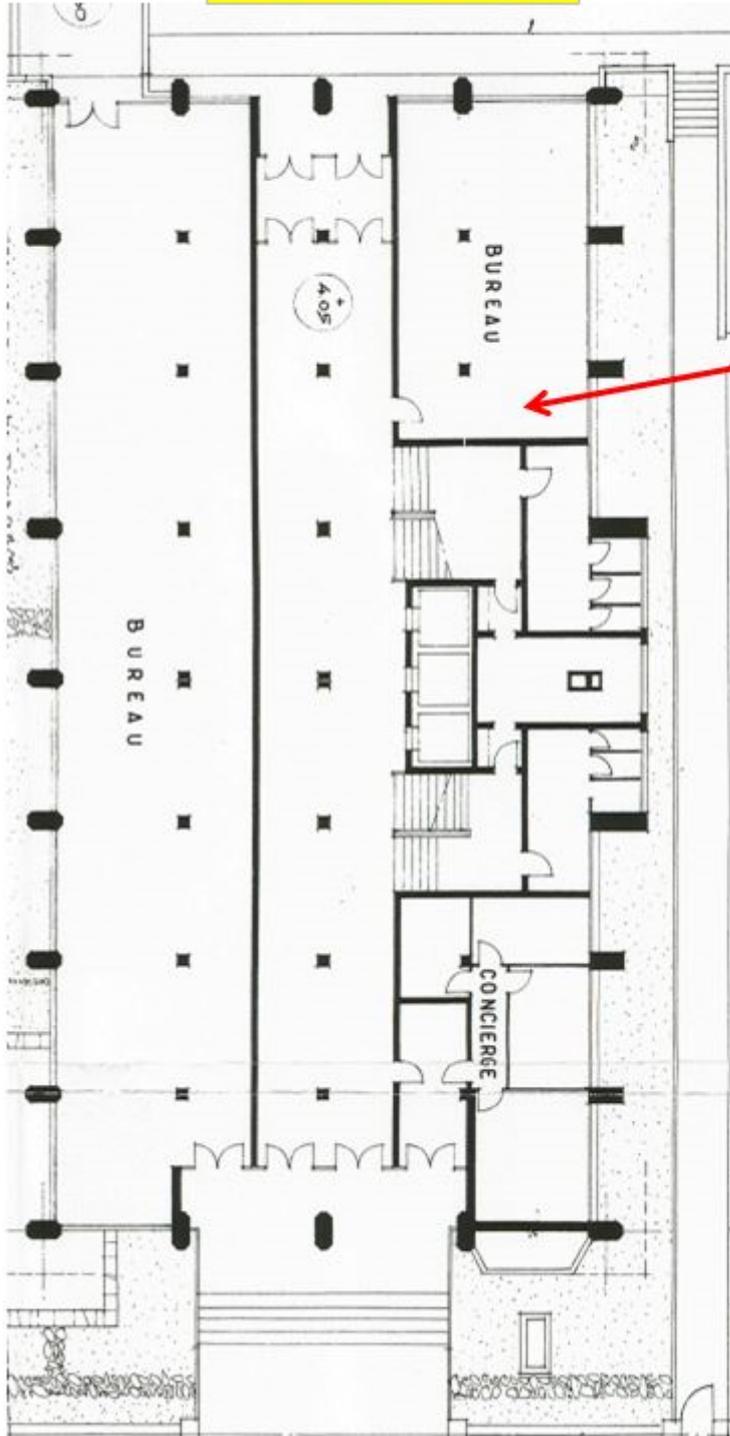
CROQUIS 11

N° Echantillon : 086
Colle faïence
Coffee schop cuisine
AMIANTE
