La Garde (83) - Confortement de la falaise de la Plage de Massacan – Parcelles AW 260, AW 261, AW 286-287, AW 348-285, AW 481

Mission G2 PRO

Rapport n°B105079– 04 septembre 2020

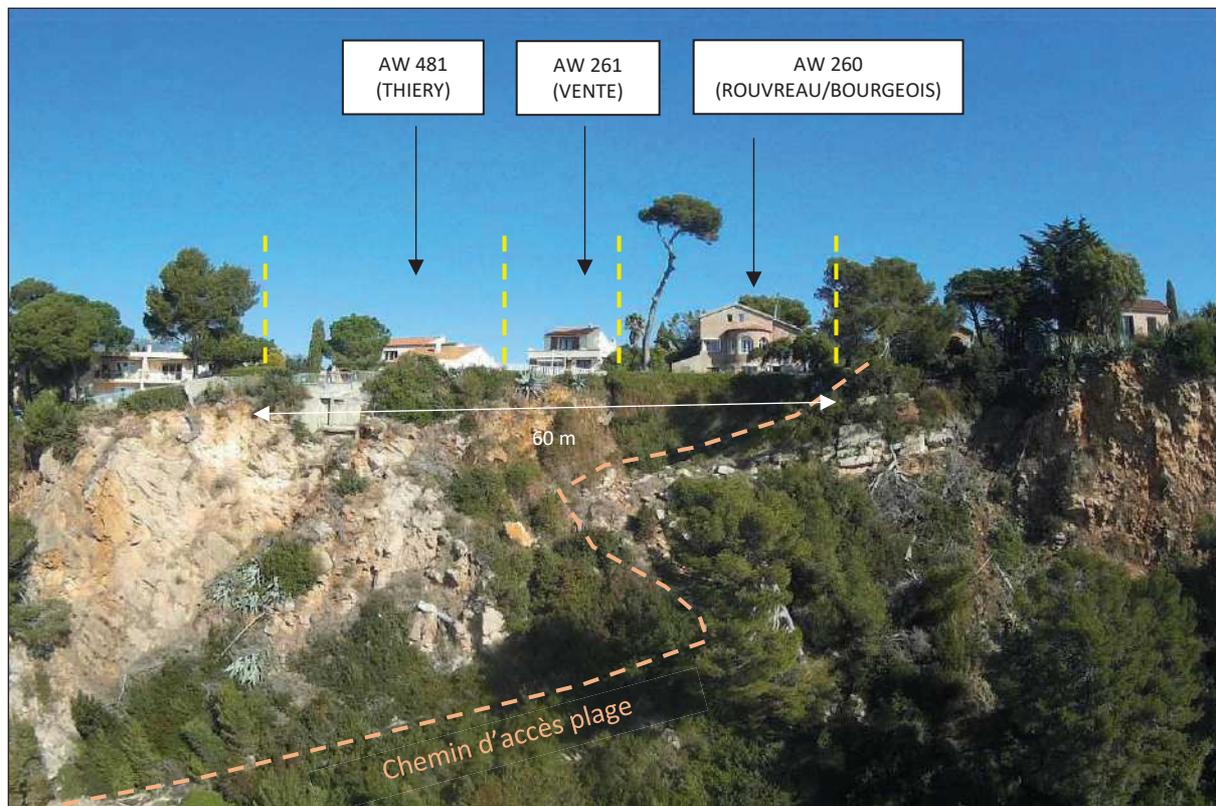
Côté Ouest, la zone à conforter se situe dans une sorte de concavité de 60 m de largeur avec la présence de fronts/talus rocheux irréguliers d'une hauteur variant de 5 à 30 m s'amenuisant progressivement d'Ouest en Est. Une partie de ces fronts est recouverte de végétation dense, en particulier sous la parcelle AW 260. Le chemin d'accès à la plage actuellement fermé, évolue au pied de ces fronts au sein d'un éboulis rocheux instable.

Figure 5 : Vue panoramique de la falaise côté Ouest sous les propriétés THIERY, VENTE et ROUVREAU/BOURGEOIS

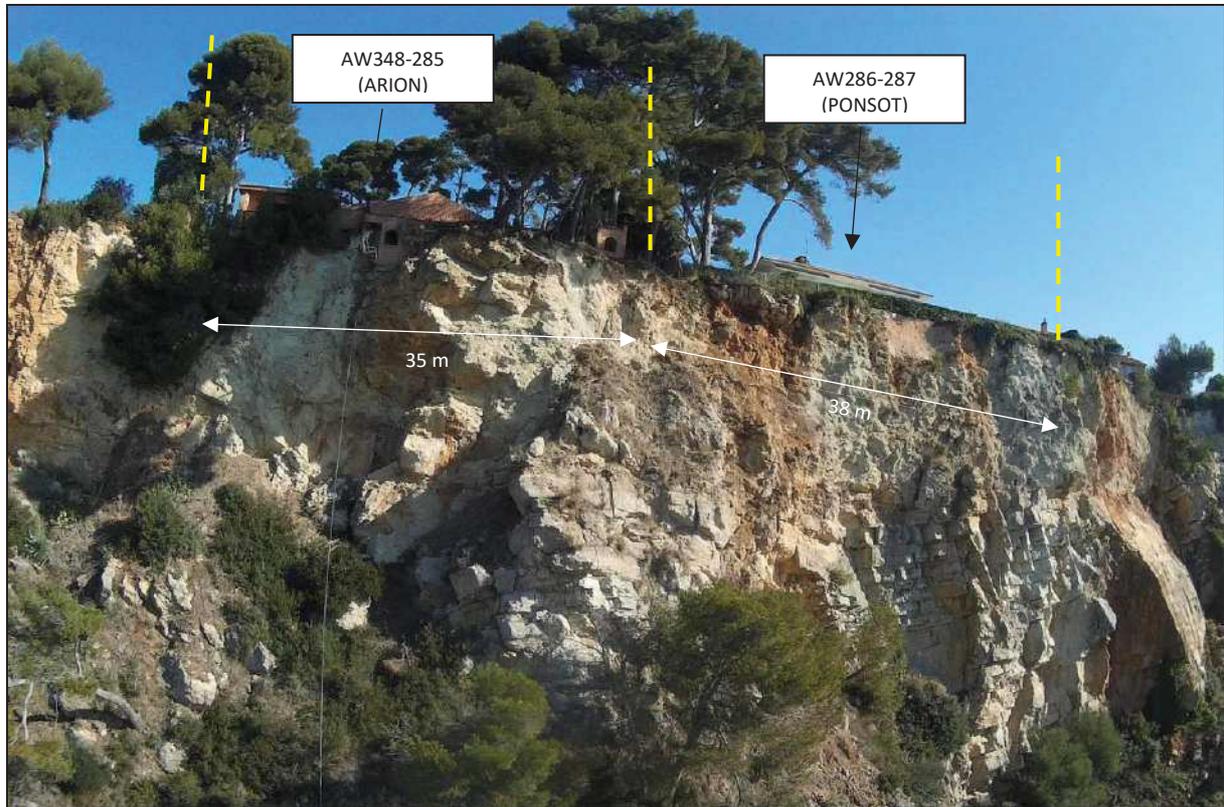
Côté Est, il s'agit d'un secteur de falaise plus homogène constituée d'une falaise verticale de 30 à 40 m puis d'un talus rocheux/éboueux plus ou moins stable en partie basse. Les largeurs de falaise à

conforter sont respectivement de 35 m sous les parcelles AW348-285 et de 38 m sous les parcelles AW286-287.

Figure 6 : Vue panoramique de la falaise, côté Est, sous les propriétés ARION et PONSOT

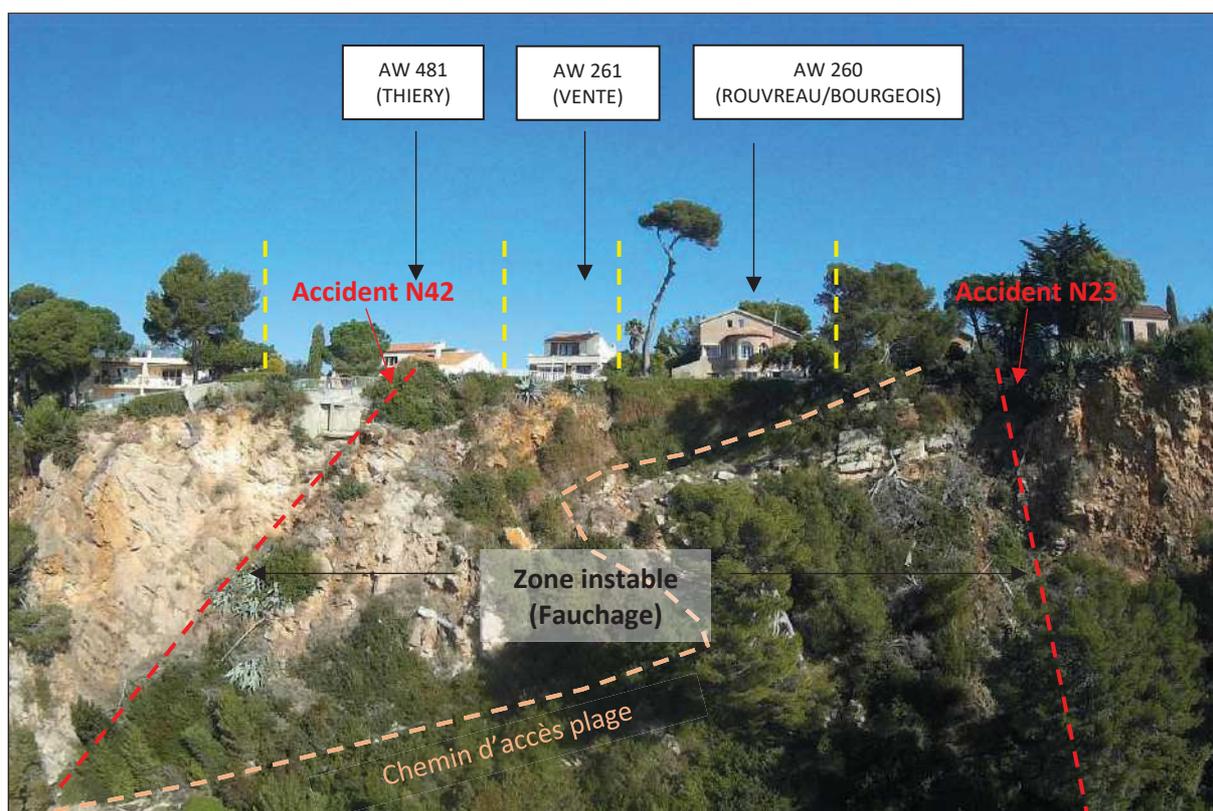
Le secteur Ouest à conforter sous les propriétés THIERY, VENTE et ROUVREAU/BOURGEOIS est le lieu d'un tassement/écroulement ancien matérialisé par la présence d'un chaos de blocs épars descendant jusqu'à l'éstran dans lequel a été établi le chemin d'accès à la plage de Massacan. Les fronts rocheux sous ces propriétés constituent en quelque sorte la limite amont de ce phénomène même si des indices de régression sont visibles au droit de la propriété VENTE et dans une moindre mesure au droit de la propriété ROUVREAU/PONSOT (cf. paragraphe suivant). La genèse de cette instabilité, lente et très ancienne, trouve probablement son origine dans l'intense tectonisation et la karstification de ce secteur qui a favorisé dans le temps un phénomène de fauchage des couches. A noter que cette instabilité lente est encadrée par deux accidents (N42 et N23) de la famille F3/F4. On peut par ailleurs remarquer que la majorité des fissures observées dans la propriété VENTE sont orientées selon la direction du pendage S0 (# N125), ce qui accrédite le phénomène envisagé (Cf.fig.9 et fig.25).

Figure 8 : Interprétation tectonique de la zone instable sous les propriétés THIERY, VENTE et ROUVREAU/BOURGEOIS

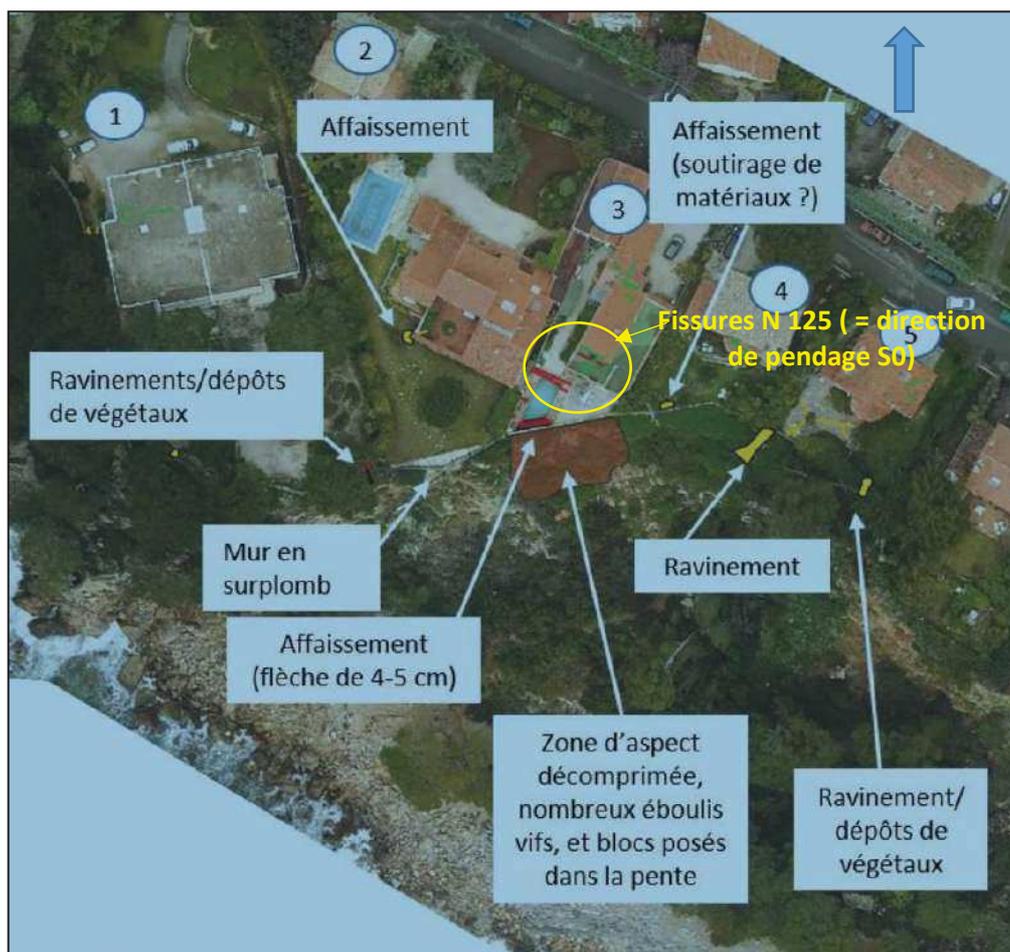
Figure 9 : Extrait de la carte d'observations du BRGM avec interprétation des directions de fissures observées dans la propriété VENTE au-dessus de la zone instable

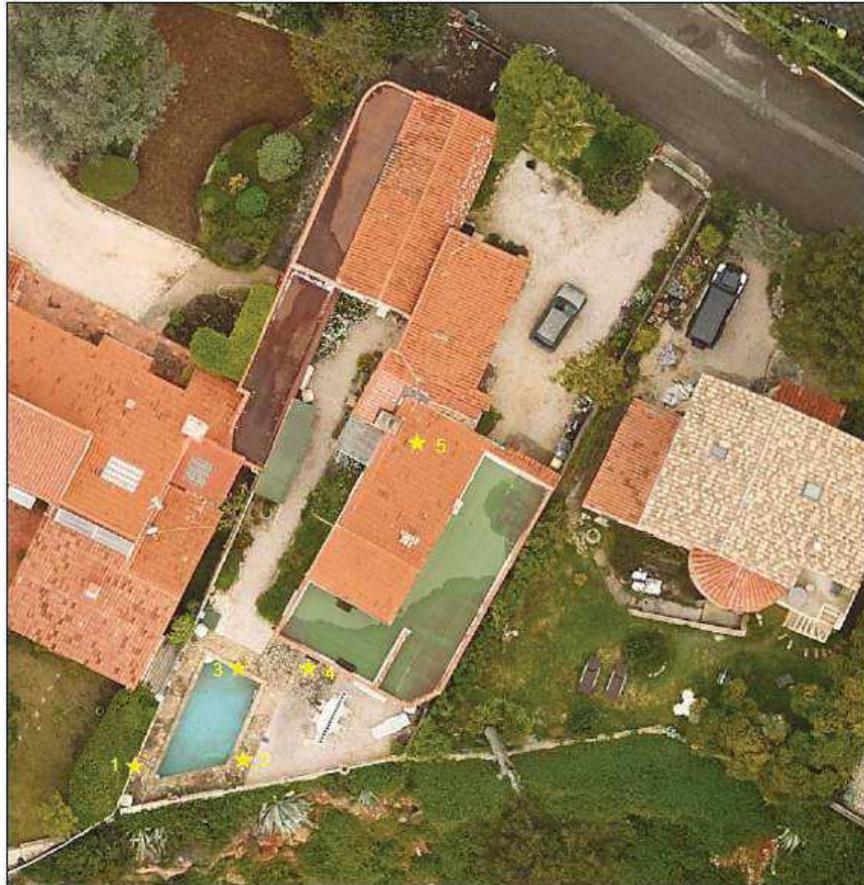
Figure 10 : Positionnement des jauges SAUGNAC sur la parcelle AW 261 (d'après GINGER)

Sans rentrer dans le détail des résultats, le suivi mis en œuvre ne permet pas à ce stade de déceler de déplacement révélateur d'un mouvement en masse au droit et sous les parcelles concernées. Ces résultats montrent que si les déplacements de la masse fauchée sous les propriétés AW 481, AW 261 et AW 260 sont toujours d'actualité, ceux-ci sont très lents et progressifs.

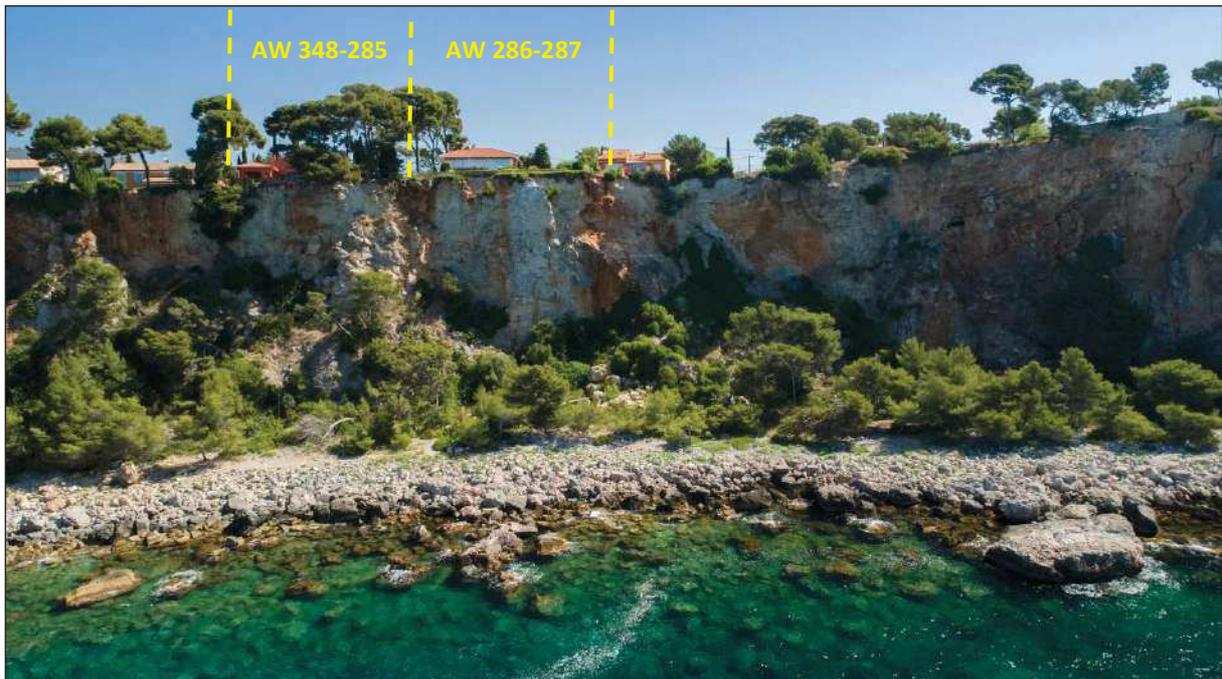
- D'une manière générale, la roche est très friable et rend dangereuses les évolutions sur cordes (2 tentatives de descentes avortées par sécurité) ;
- Suite à un éboulement de la crête, le propriétaire des parcelles AW286-287 a fait construire une paroi clouée (dimensions : 4 m x 6 m en ancrages diam. 22 mm profondeur 5 m) ;
- La présence d'un surplomb karstifié très instable en crête (partie Ouest) ;
- La présence d'une crevasse parallèle à la falaise en crête côté Est. Celle-ci rentre de quelques mètres dans le massif mais ne délimite pas de compartiment bien identifiable.

Dans la partie inférieure, on observe des fissures de traction dues au basculement des couches de calcaires et dolomies par phénomène de fauchage (présence de surplombs en partie basse). Ce mécanisme peut affecter toute la couche de calcaires et dolomies jusqu'au contact des brèches en partie supérieure (fig.37 et 38). On peut d'ailleurs remarquer l'existence de fissures de traction au niveau des interbancs dans la zone de contact. En partie basse, on peut observer la présence ponctuelle de plans aval à 60° similaires à ceux ayant provoqué l'éboulement de 2014. En revanche, ces plans sont d'extension limités car ils sont décalés par plusieurs accidents transverses à la falaise (cf. fig. 39) : cette situation couplée l'absence de fissures délimitant un compartiment dans les calcaires bréchiq ues, exclut a priori un scénario de rupture comparable à celui de 2014.

Figure 41 : vue d'ensemble

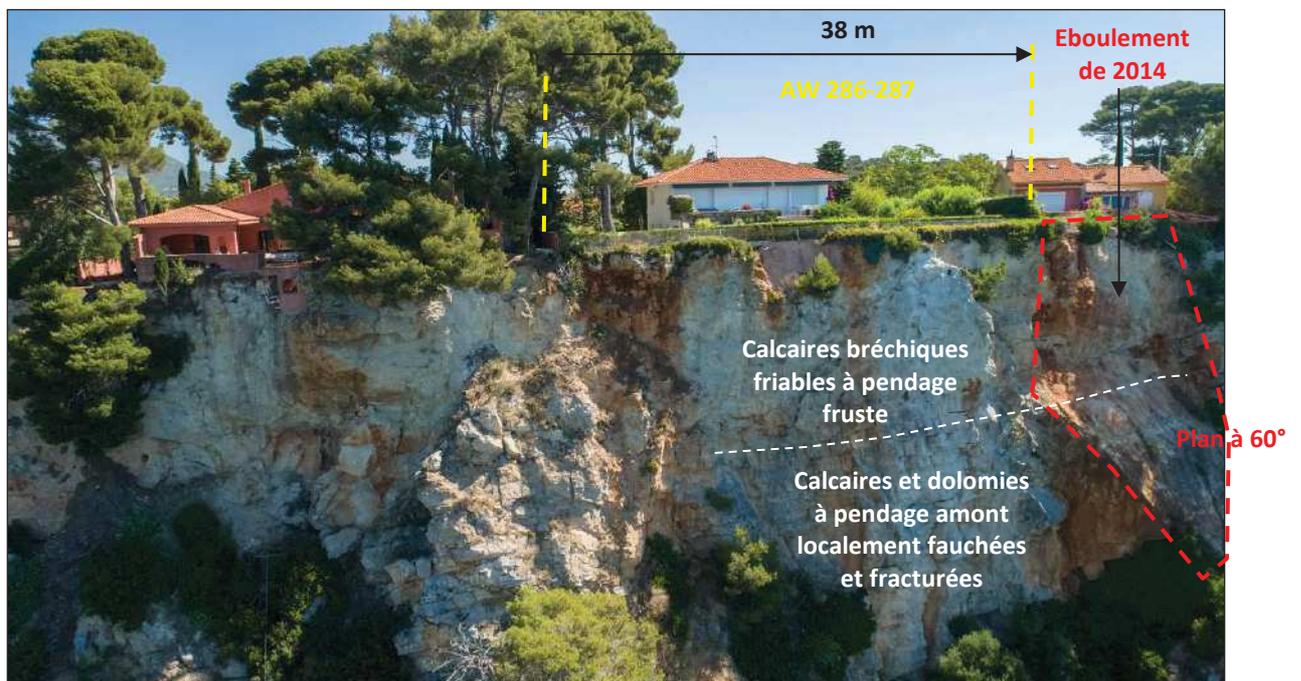
Figure 42 : Falaises sous les parcelles AW 286-287 - Contexte géologique
