**Rapport archéologique de la campagne de Survey ROV environnemental mise
en œuvre par SETEC - IN VIVO en rade de Marseille**

Novembre 2020

Mourad El Amouri – Ipsy Facto

Déclaration de BCM rencontrés lors du Survey - ROV - Setec IN VIVO - dans la rade de Marseille - Novembre 2020

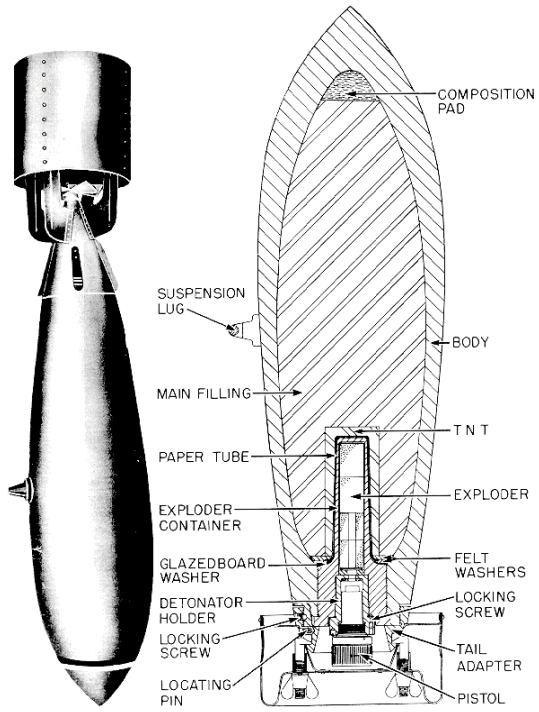
Figure 25—S.A.P. 250-lb. Bomb Mk V

UXO type bombe aérienne largable ? Elle a été trouvée dans le même secteur que les UXOs des fiches 25 et 26. Déclarée à la PREMAR le 20 nov. Il pourrait s'agir d'une bombe largable anglaise du type G.P. 250lb Bomb Mk I, qui aurait perdue son empennage. (Cf. British explosive Ordnance - published by direction of commander, Naval Ordnance Systems Command - 10 June 1946 - Changed 1 avril 1970 - Page 17) ou MK.V p 42 fig. 25

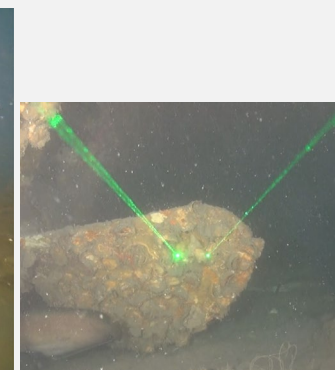
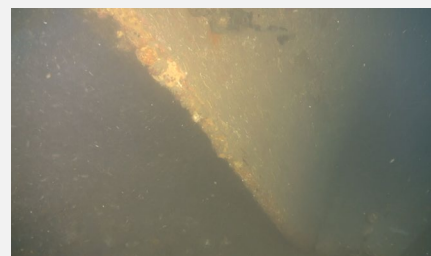
Epave métallique assez bien conservée dans l'ensemble. Nous avons pu y observer : : hélice (pale de 30cm env., 6cm entre les 2 points verts sur la photo) et gouvernail (bois ?) - puit de chaine, bordés, cabine (renversée?), bidon ou réservoir à l'intérieur etc. étrave visible en début de vidéo HD 00120.mts. Coque métal et pont en bois (beaucoup de bois au dessus dont certains présentent des cavité ayant pu accueillir le passage des jambettes du plat bord ? La structure en fer de l'éventuelle cabine est visible sur le dessus, mais elle semble renversée, baie de la porte vers le haut. La visibilité est réduite près du fond, mais beaucoup moins sur le dessus de l'épave.

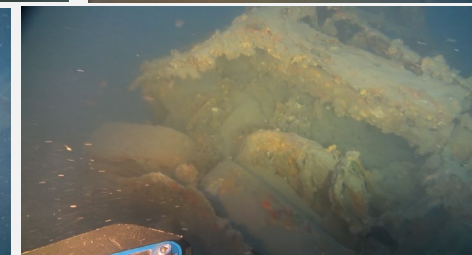
VOITURE 2 :

La voiture 2 est visible aussi sur la vidéo SD2020-11-12 10-38-50 à 12h03min57s UTC. On peut observer une roue en place ainsi que le moyeu de l'autre côté, un reste de siège (?) beaucoup de tôle froissée, mais il semblerait que ce ne soit qu'une demi voiture (partie arrière ?) comme nous en avons vu plusieurs autres pendant le Survey.

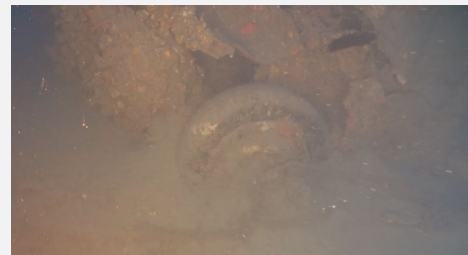
VOITURE 4

Voir aussi la vidéo 2020-11-12 10-38-50 à 12h34min. On a pu observer les roues, la calandre qui est en très bon état, le moteur est à l'avant. Les phares avant sont encore en place. un des sièges est bien visibles. et le pare-chocs est étonnamment bien conservé. L'arrière est beaucoup moins bien conservé, il semble écrasé.

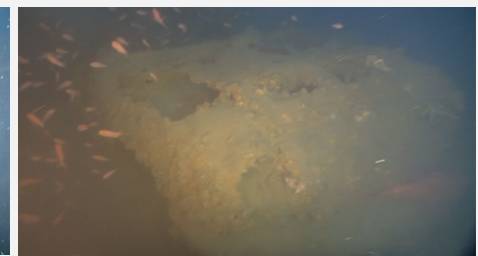
VOITURE 5

Le moteur est situé à l'arrière de la voiture. On peut voir les phares arrière qui sont rond et le pot d'échappement (peut être même la roue de secours dessous). A l'avant les phares sont ronds aussi et l'on peut observer le pare-chocs et l'aile avant droite.

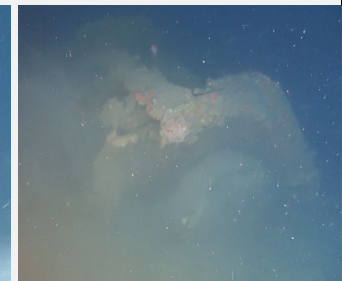
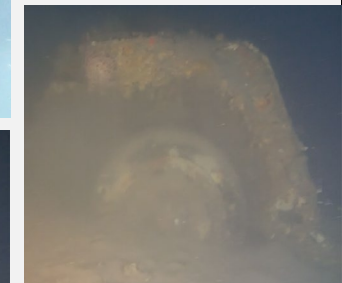
VOITURE 10
 très abîmée, moteur visible (?) mais 1/2 de voiture uniquement ?

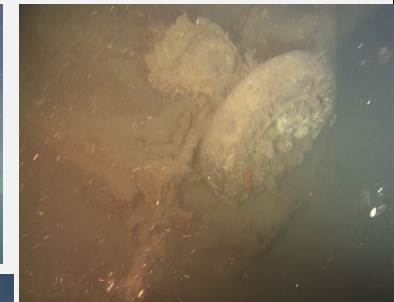
VOITURE 14

Voiture entière posée sur le toit. On peut y retrouver les 4 roues, et la calandre ainsi que toute les partie inférieure de la voiture sont assez visibles.

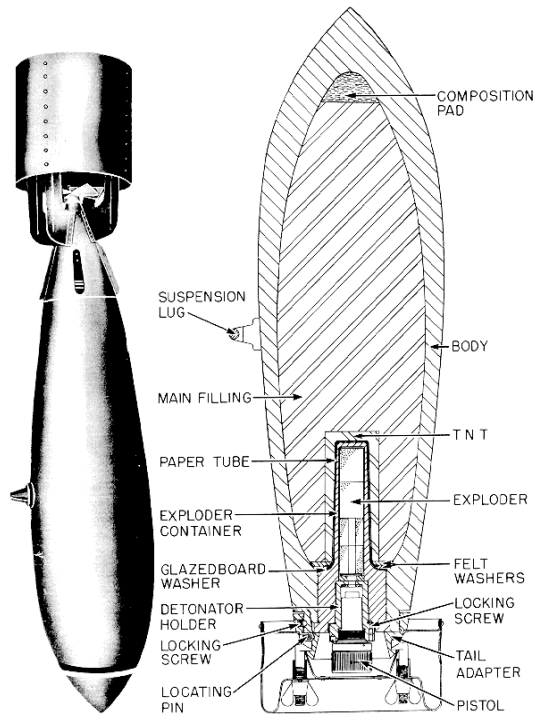
Figure 25—S.A.P. 250-lb. Bomb Mk V

UXO type bombe largable. Même secteur que les UXOs des fiches 03 et 2(.
 Déclaré à la PREMAR le 20-nov 2020. Il pourrait s'agir bombe larguable anglaise du type G.P. 250lb Bomb Mk I, qui aurait perdue son empennage. (Cf. British explosive Ordnance - published by direction of commander, Naval Ordnance Systems Command - 10 june 1946 - Changed 1 avril 1970 - Page 17) ou encore d'une MK.V (p 42 fig 25)
