COMMUNE DE L'ARGENTIERE LA BESSEE
CONFORTEMENT DE LA DIGUE DE LA DURANCE DANS LA
TRAVERSEE DU BOURG EN RIVE DROITE ET PROTECTION
CONTRE L'AFFOUILLEMENT

ÉTUDE D'AVANT-PROJET

Janvier 2021

OFFICE NATIONAL DES FORETS

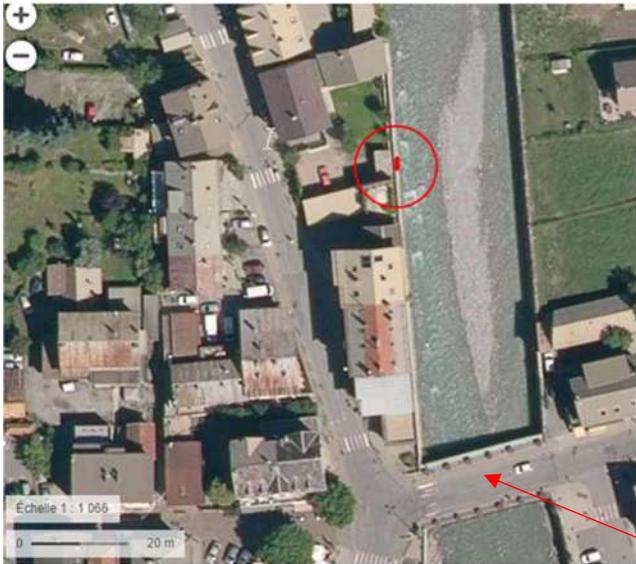
fig. 2 : situation de la fosse d'érosion

De plus, un évènement (EISH : évènement important pour la sûreté hydraulique) s'est produit au mois de mai 2020, pendant la crue annuelle de fonte des neiges, alors que le débit de la Durance oscillait à cette époque entre 70 m³/s et 85 m³/s, avec un pic instantané de 110 m³/s les 11/05 et 23/05 : une cavité due à l'érosion par la rivière est apparue sur le mur-digue en rive droite de la Durance, à environ 60 m en amont du pont du centre-ville.

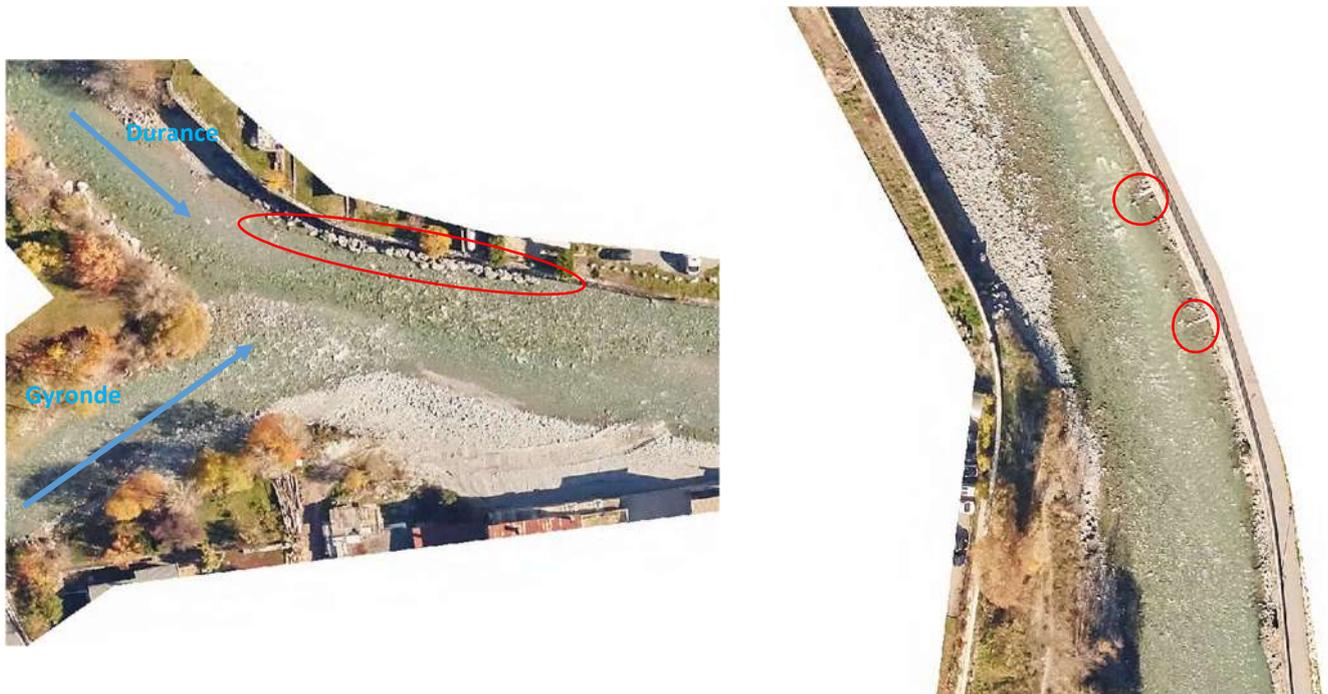
L'érosion externe de la digue peut être due aux divagations, aux cheminements aléatoires des écoulements, aux déviations par un obstacle, ou des flottants. Il s'agit, avec l'affouillement, d'un des deux mécanismes de rupture les plus probables des digues torrentielles.

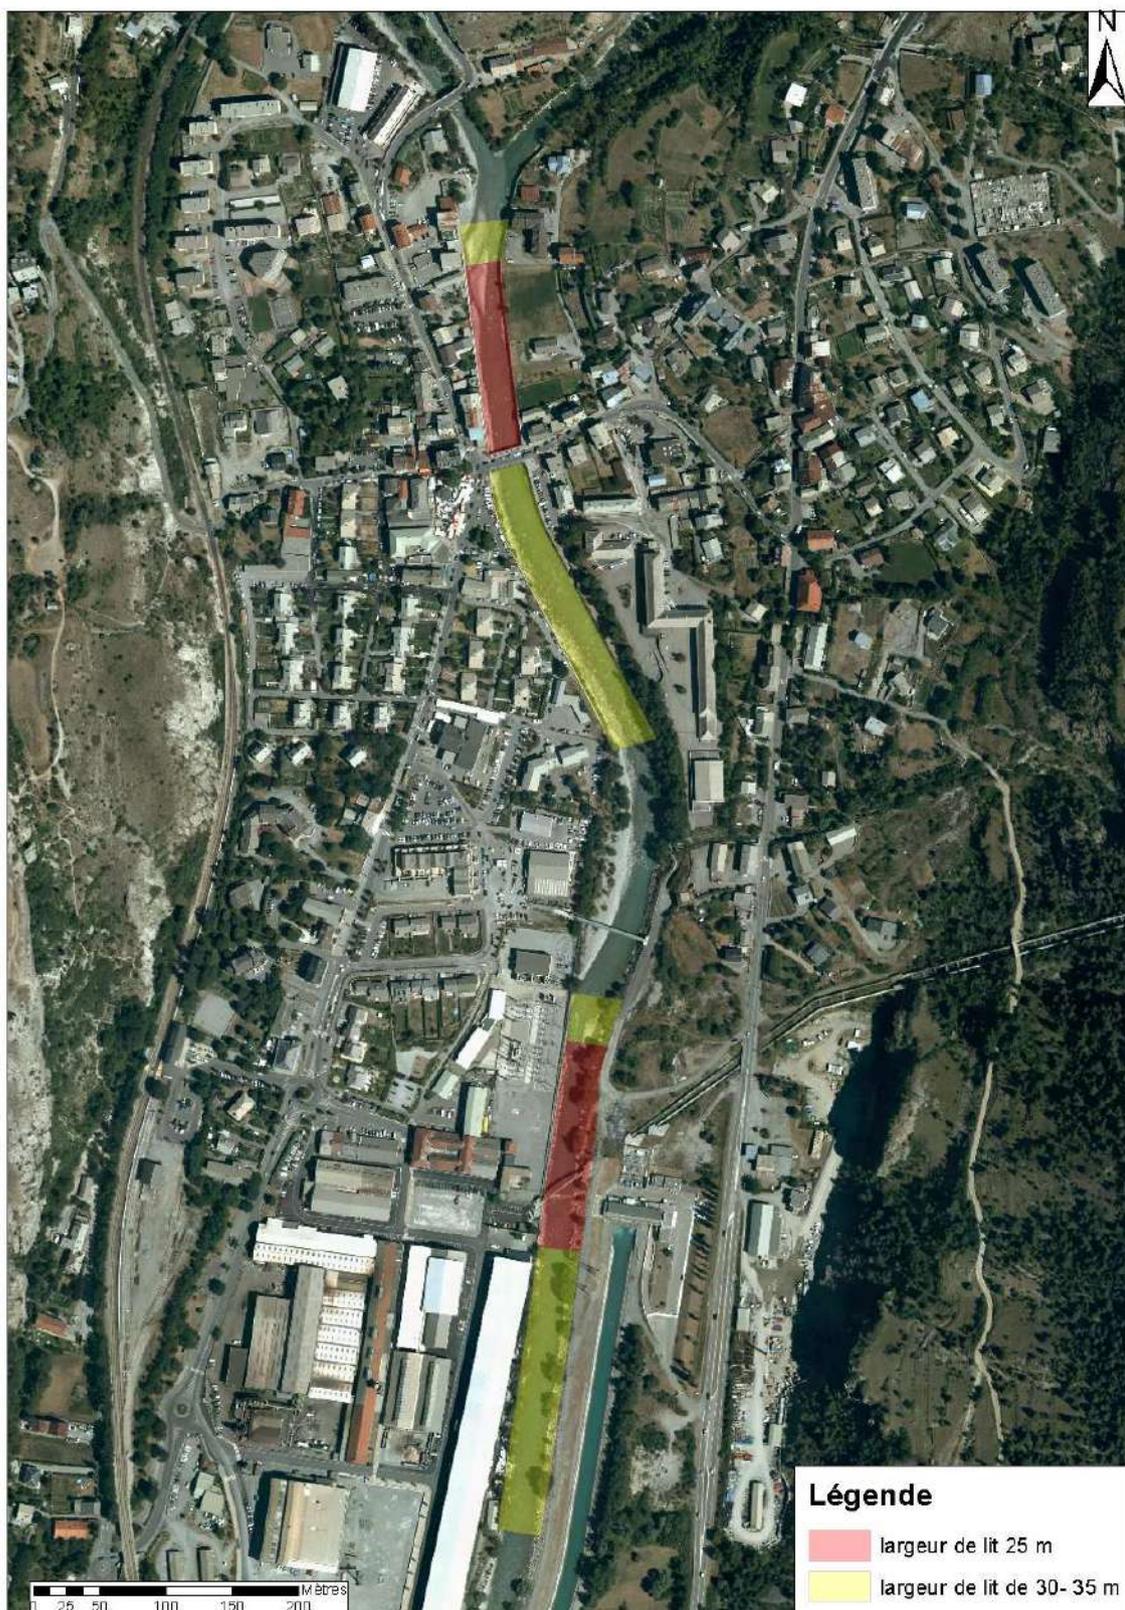
fig. 24 : carte des largeurs de lit de la Durance dans la traversée de l'Argentière

Comme expliqué dans l'EDD, ces deux tronçons sont les plus exposés au phénomène d'affouillement, puisque ceux-ci sont les plus contraints latéralement : le rapport L/H (avec L : largeur du lit, et H hauteur d'écoulement) est très faible, même pour des débits moyens, (bien inférieur à 10-15). Ainsi, les fortes vitesses induites auront alors tendance à creuser le lit, à défaut de pouvoir l'élargir et à engendrer un basculement de la pente.

Ces tronçons seront donc exposés au risque d'affouillement pour des débits plus importants, et évidemment pour le débit centennial (rapport L/H de l'ordre de 10).

Pour ce qui concerne le tronçon 3 situé entre la Gendarmerie et le poste RTE, celui-ci montre de plus grandes largeurs de lit (50 m au niveau de la passerelle) et, de surcroit, il est situé en intrados d'un coude, donc peu soumis au phénomène d'affouillement.

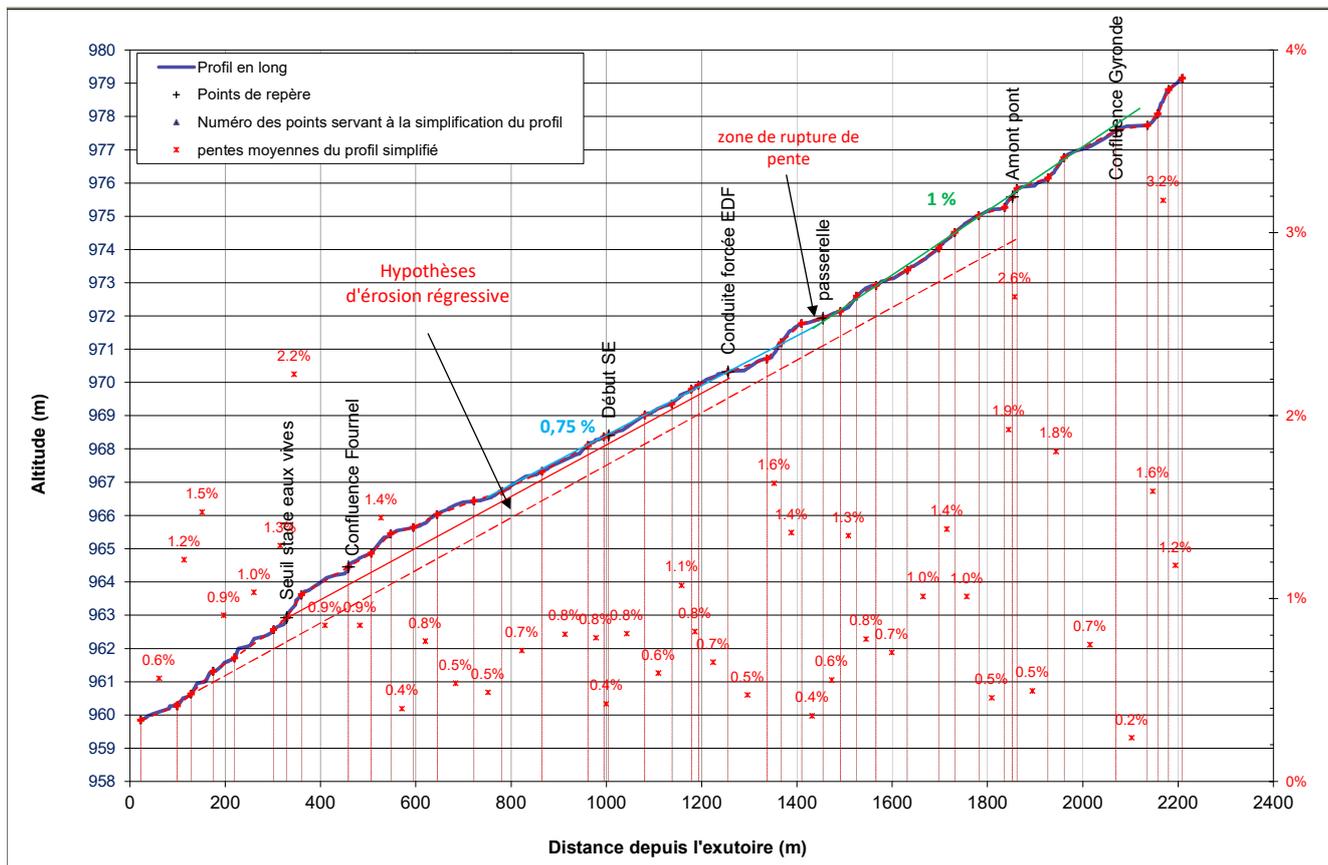
fig. 25 : Hypothèse d'une érosion régressive suite à la rupture du seuil amont du stade d'eau vive - Hypothèse d'une érosion régressive suite à la rupture du pavage du lit dans le stade d'eaux vives

Enfin, on peut évoquer, pour un évènement exceptionnel, la possibilité de rupture d'un ouvrage transversal : il pourrait s'agir du seuil amont du stade d'eau vive, situé à l'aval de la confluence avec le torrent du Fournel, à environ 650 m de la partie aval du système d'endiguement étudié. La pente d'équilibre du secteur d'étude se situant autour de 0,8 %, nous avons appliqué cette pente sur la partie amont du graphique depuis le pied du seuil potentiellement défaillant, comme indiqué par la ligne rouge trait plein sur le graphique ci-dessus. **Il s'avère qu'une érosion régressive serait susceptible d'engendrer théoriquement des affouillements de l'ordre 50 cm jusqu'à la conduite aérienne EDF.**

Toutefois, compte tenu de l'éloignement important de ce seuil, il paraît peu probable qu'une éventuelle érosion régressive se propage lors d'un unique évènement jusqu'au système d'endiguement étudié. Ce scénario n'a d'ailleurs pas été retenu dans l'étude de danger comme facteur susceptible d'engendrer des défaillances du système d'endiguement.

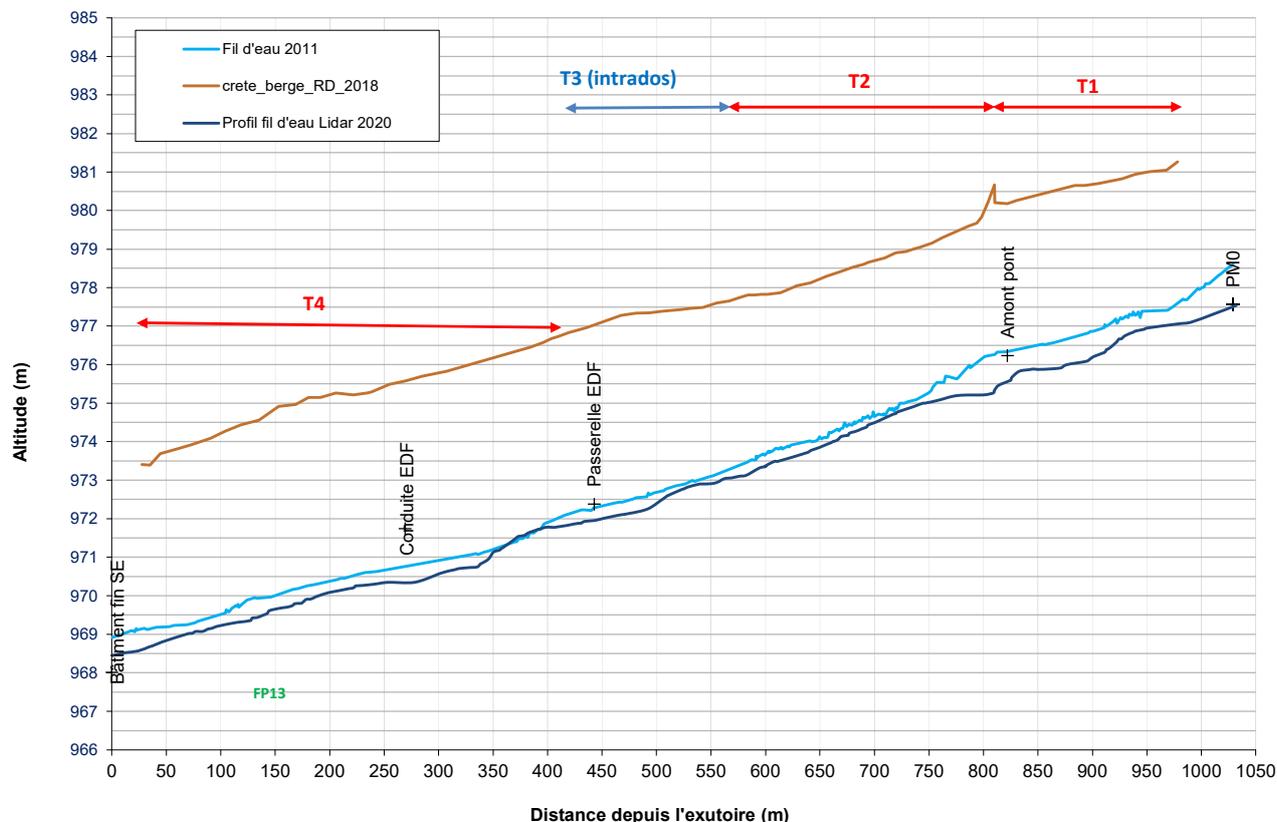
fig. 26 : évolution du profil en long entre 2011 et 2020 dans la zone d'étude

On remarque une faible différence au milieu du graphique, entre le pont et la passerelle EDF, entre le fil d'eau 2011 (en bleu clair) et le fil d'eau 2020 (en bleu foncé), elle peut s'expliquer par les différences de niveaux d'eau dans la rivière à ces deux périodes d'étiage, puisque le Lidar ne relève pas le fond du lit mais le niveau de l'eau dans la rivière.

Par contre, en aval de la conduite EDF, et surtout en amont du pont, on voit nettement un approfondissement des profils de l'ordre de 0,50 m, voire 1 m en extrémité amont, valeurs qui sont cependant à corriger, en terme de creusement du lit, par la différence de hauteurs d'eau respectives obtenues au moment des deux relevés lidar ; on voit aussi que la pente a été lissée en amont du pont et on ne voit plus la rupture de pente que l'on observait en 2011 au niveau du pont.

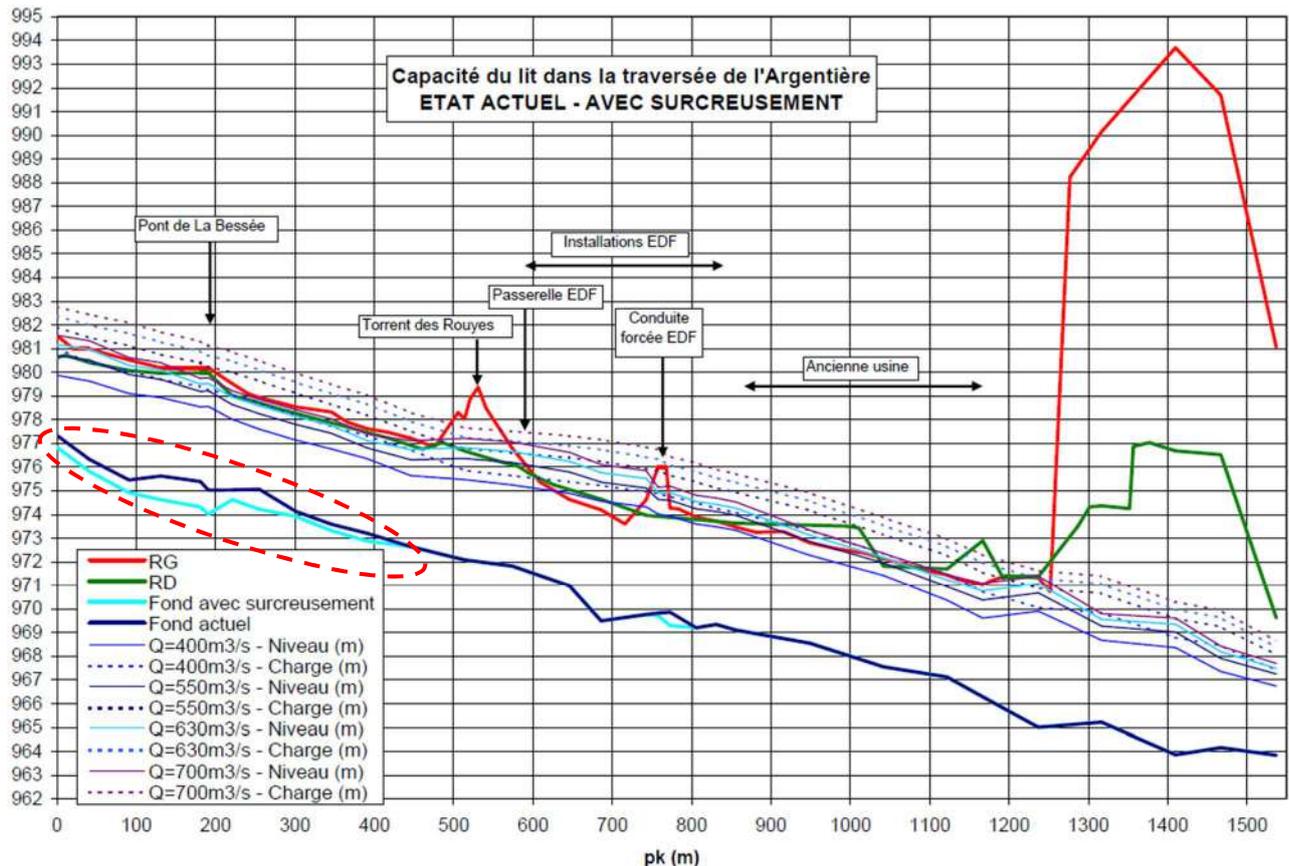
fig. 27 : Résultats des simulations hydrauliques SOGREAH réalisées en 2011 avec surcreusement au pont (tronçon entouré en pointillé rouge)

Cette étude explique notamment qu'un approfondissement du chenal à proximité du pont de la Bessée (à l'époque non rehaussé d'une casquette) est fortement probable compte tenu du rétrécissement du chenal dans ce secteur et des vitesses importantes prises par les écoulements pour des crues importantes. **L'estimation de la profondeur d'affouillement avec une mise en charge du pont de la Bessée pour un débit légèrement inférieur à la crue centennale (550 m³/s) était de l'ordre de 50 cm à 1 m.**

Aujourd'hui, les présences de la rehausse rive droite de la digue et de la casquette au niveau du pont permettront de faire transiter potentiellement plus de débit sans débordement sur ce secteur (630 m³/s à 700 m³/s). Ces débits non débordants seraient alors logiquement associés à des vitesses plus importantes favorisant encore plus le phénomène d'affouillement.

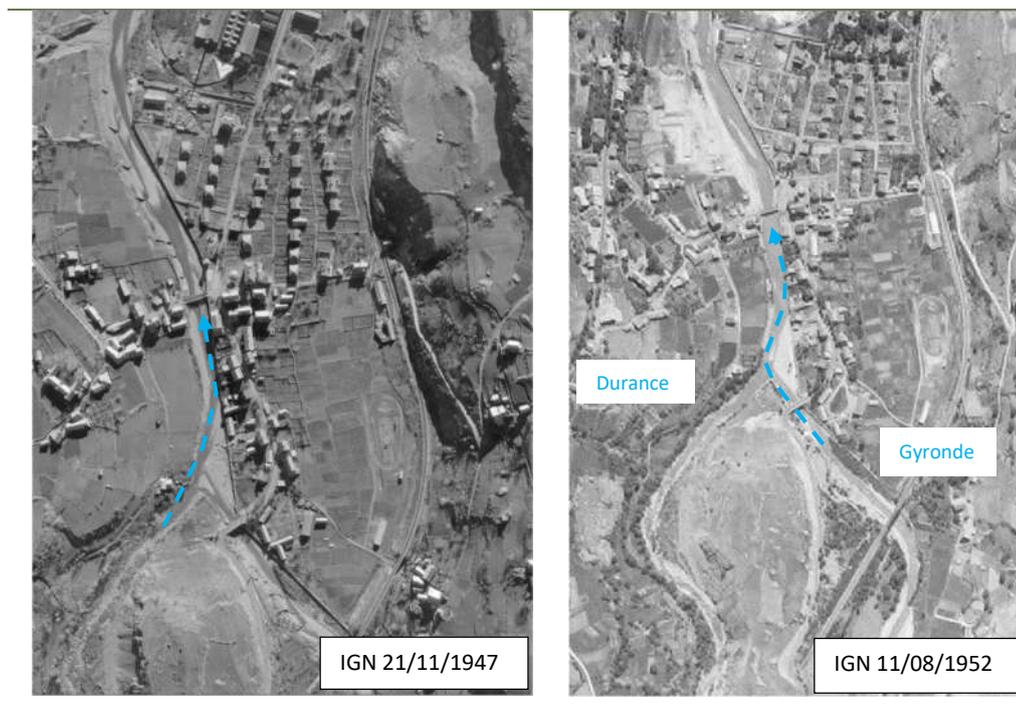
→ La photo aérienne de 1947 (à gauche ci-dessous) montre que la Durance, en cas de débit faible dans la Gyronde, vient solliciter directement la rive droite en amont du pont :

→ La photo aérienne de 1952 (à droite ci-dessus) montre que la Gyronde sollicite cette fois de façon plus importante directement la rive gauche, avant d'être renvoyée sur la rive droite, par un retour des écoulements concentrés, depuis ce point dur. On remarque que le point d'impact, qui se situe un peu plus en aval que dans le premier cas de figure, tombe à peu près à l'endroit où s'est formée dans le mur, au printemps 2020, une cavité par érosion externe.

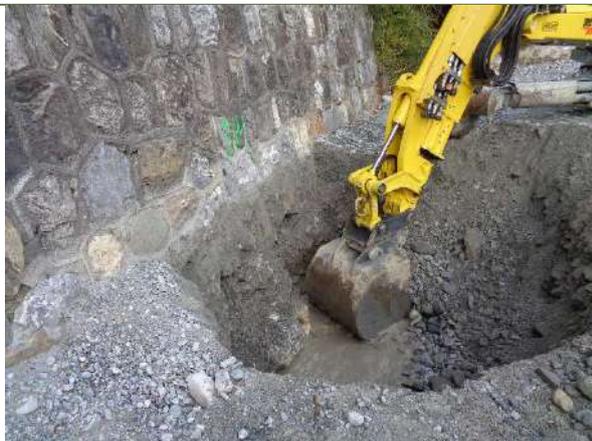
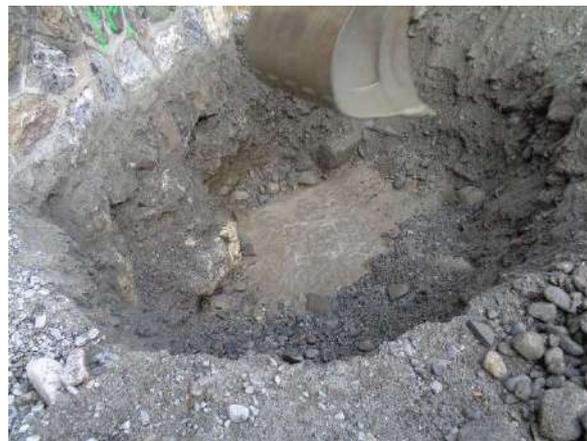
fig. 30 : Photo prise au niveau du sondage FP1

15 sondages terrassés (notés FP1 à FP15) à la pelle araignée ont ainsi été réalisés en novembre 2020 par l'entreprise ALLAMANNO sous la conduite du bureau d'études CONFLUENCE.

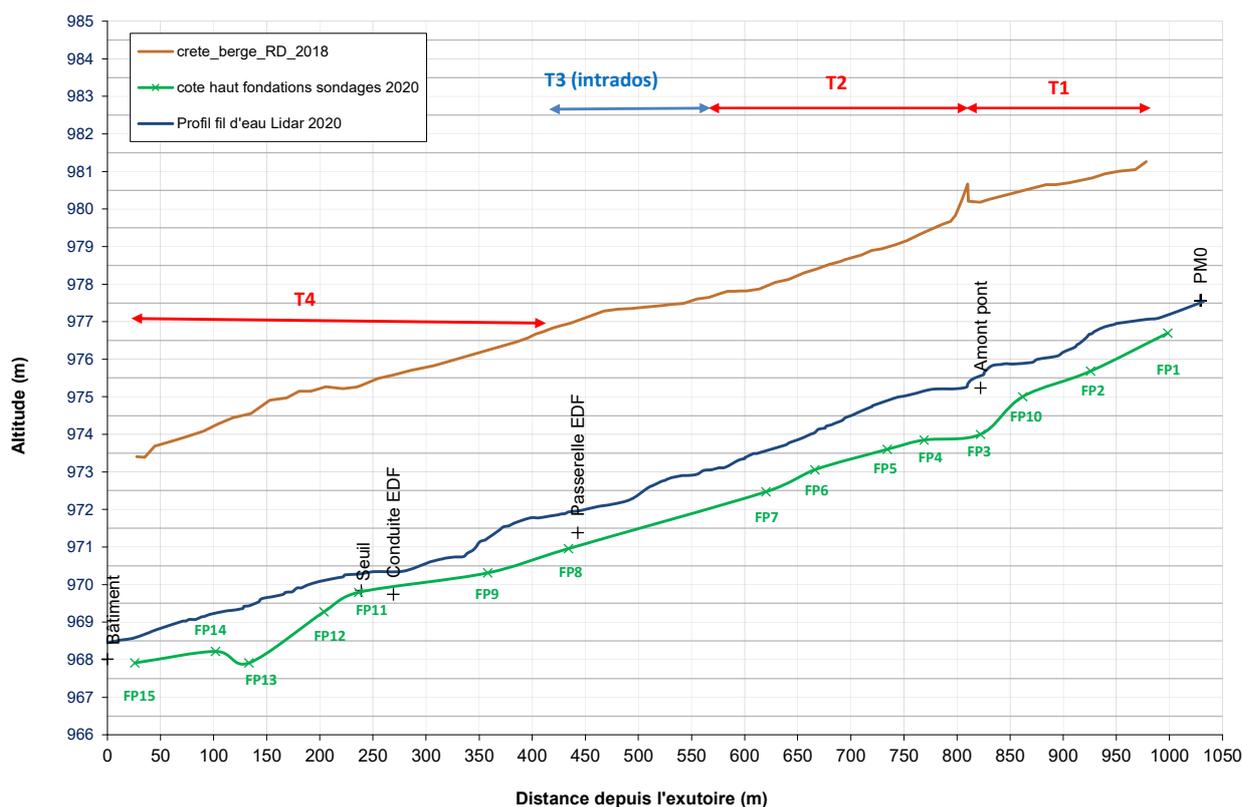
fig. 31 : Evaluation de la position des fondations (ou pied de mur) du mur maçonné sur le profil en long

Un travail de recalage de la position relative du fond du lit (issue du relevé Lidar 2020 réalisé à la même date) par rapport au pied du mur maçonné ou au sommet de la fondation a ainsi été effectué (cf. profil en long ci-après).

Nous pouvons observer sur ce graphique que **la marge de manœuvre avant affouillement du mur est relativement faible** :

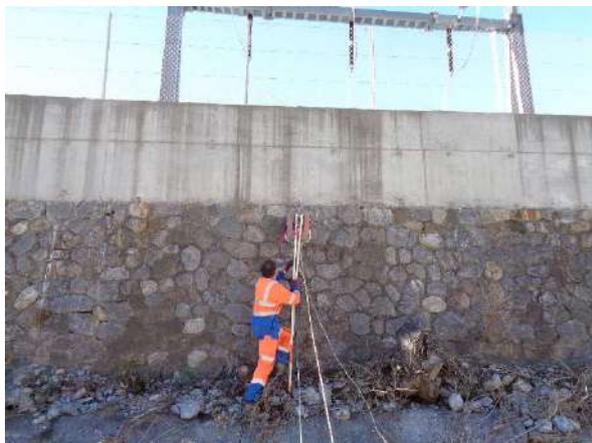
fig. 35 : inspection de la digue par un radar géophysique

Un radar géophysique de marque GSSI SIR 3000 couplé à deux antennes de fréquence 400 MHz, permettant d'atteindre des profondeurs d'investigation de 3 m a donc été passé sur le mur, selon des profils verticaux espacés de 1 m.

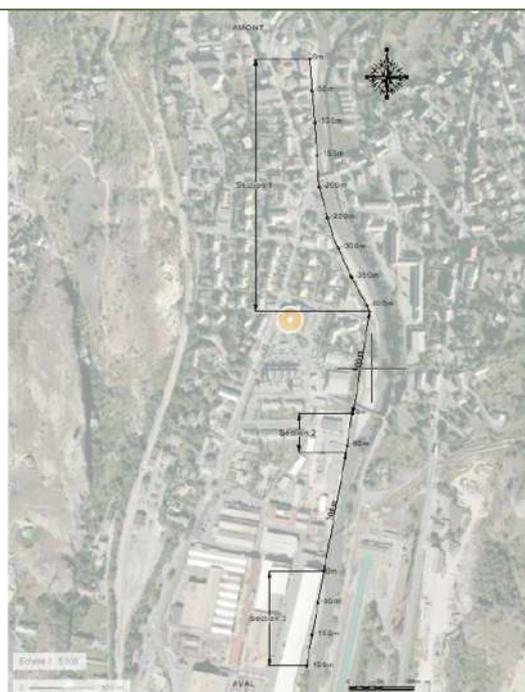
fig. 36 : linéaire inspecté : découpage en trois sections distinctes de l'amont vers l'aval (630 ml)

L'ensemble du linéaire n'a pu être réalisé du fait de difficultés d'accès aux profils de mesure ou bien du fait, au niveau du poste électrique, de perturbations électromagnétiques rendant inopérante la méthode radar (190 ml n'ont pas pu être inspectés).

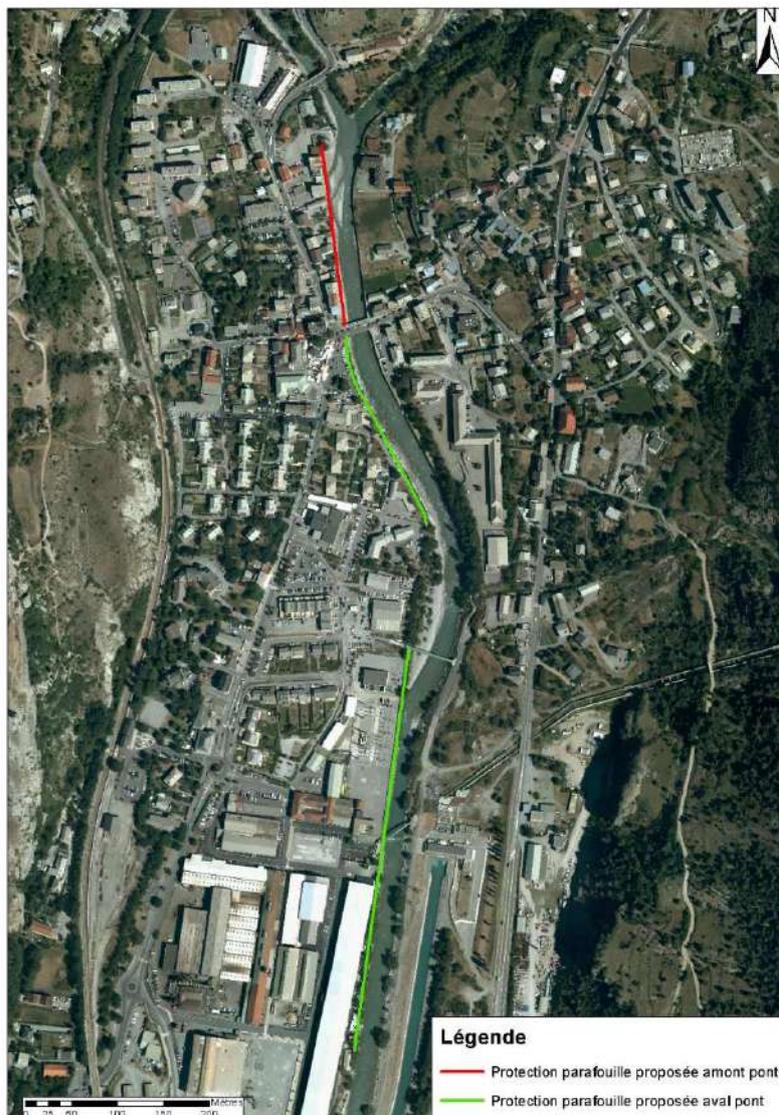
Compte tenu des tronçons potentiellement affouillables (présentés au paragraphe 7.5) et des profondeurs de fondations observées lors des sondages à la pelle, **nous proposons de traiter un linéaire de 870 ml** qui est reporté sur le plan ci-dessous :

- 200 m en amont du pont (tronçon 1)
- 670 m en aval du pont (tronçon 2 de 225 ml et tronçon 4 de 445 ml)

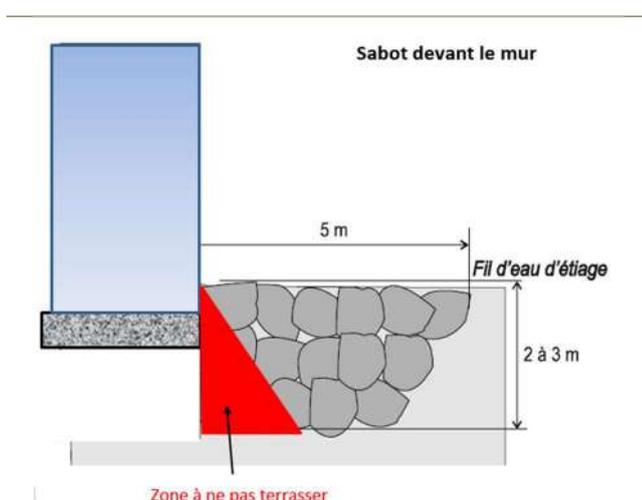
fig. 45 : schéma du sabot de pied à créer

Toutefois, comme la fondation du mur-digue est peu profonde (-0,50 m/niveau du lit dans le cas le plus défavorable), il importe de ne pas creuser directement à l'aplomb du mur, sous peine de risquer sa déstabilisation. La tranchée côté mur aura donc une pente minimale de 1H/1V avant d'atteindre le point bas correspondant à la profondeur d'affouillement précédemment retenue, comme indiqué dans le schéma ci-dessous :

On évitera aussi d'ouvrir la tranchée sur de grandes longueurs, des tronçons successifs de 20 à 30 m au maximum paraissent réalistes et compatibles avec les cadences de l'entreprise et seront remblayés au fur et à mesure, une fois la pose des enrochements effectués.
