Proposition d'actions pour la restitution des corridors biologiques

Déclinaison sur le secteur Centre Var
(secteur prioritaire du SRCE n°5)

N°54 - JUILLET 2020

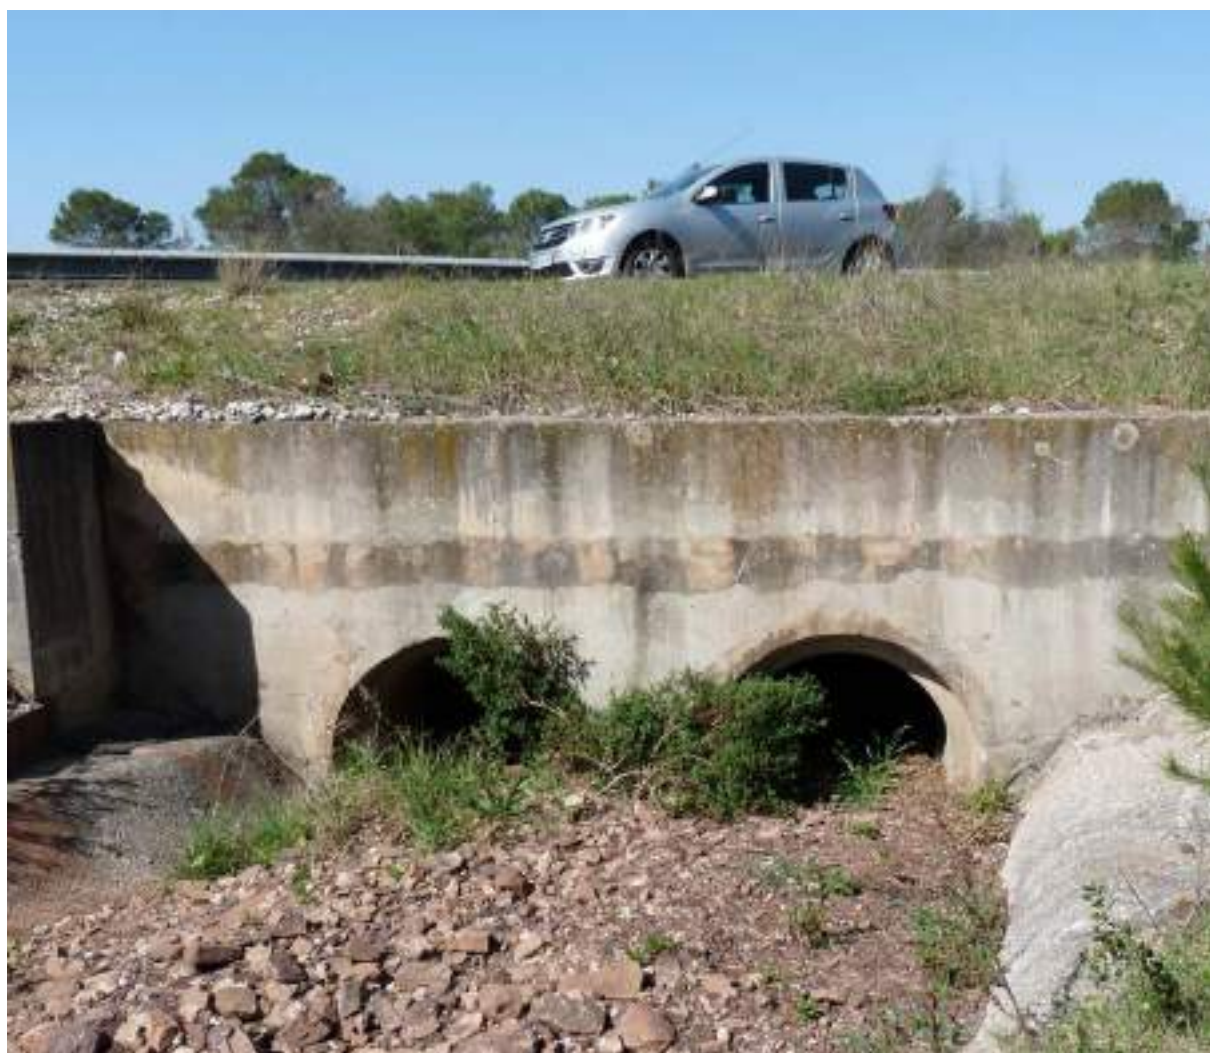
Buses ayant perdues un tiers de leur hauteur utile par engrèvement © Micaël GENDROT

Amélioration de la fonctionnalité pour la faune par l'entretien ciblé des ouvrages	
Description	Les ouvrages existants peuvent être au besoin désobstrués ou rechargés en matériaux graveleux. La création de layons de 70 cm de largeur au travers de la végétation très dense permet également de faciliter l'accès à la faune sauvage.
Coût	Très variable suivant les interventions, coût mutualisé avec le budget d'entretien du réseau.
Espèces cibles	Mammifères, amphibiens et reptiles.
Investigations associées	Le regard d'un écologue est nécessaire afin d'adapter le cas échéant les opérations d'entretien et leur fréquence aux exigences de la faune sauvage présente dans le secteur concerné. L'efficacité de l'intervention peut être mesurée (après réalisation d'un état zéro) au moyen d'un dispositif automatisé de type piège photo.
Avantages	Petites opérations ne nécessitant pas de nouveau budget d'investissement, utiles à la fois pour la faune et pour l'entretien du réseau. Utilisation des ouvrages existants, donc mise en œuvre rapide.

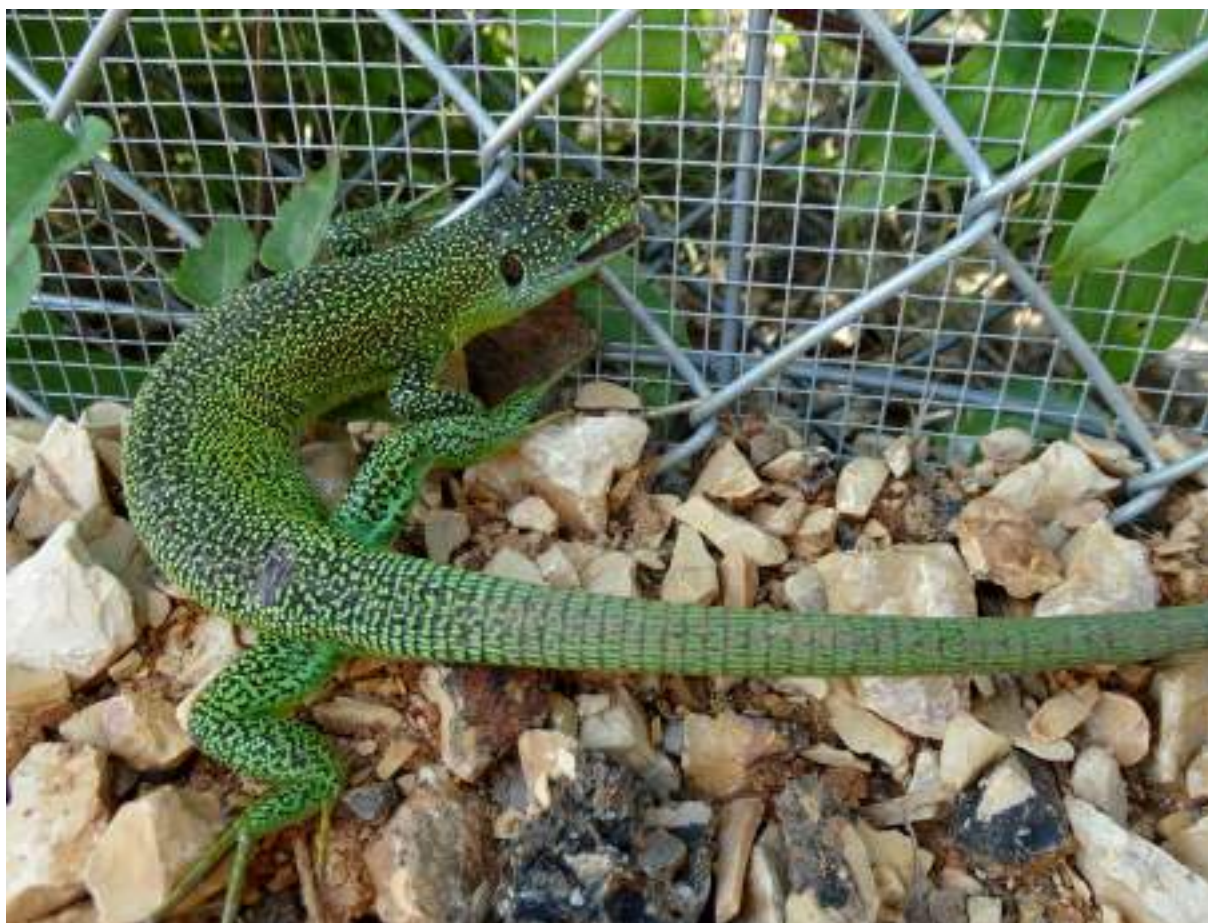
Lézard à deux raies bloqué par une clôture spécifique petite faune (maille de 6,5 mm) © Y. Valette D'OSIA

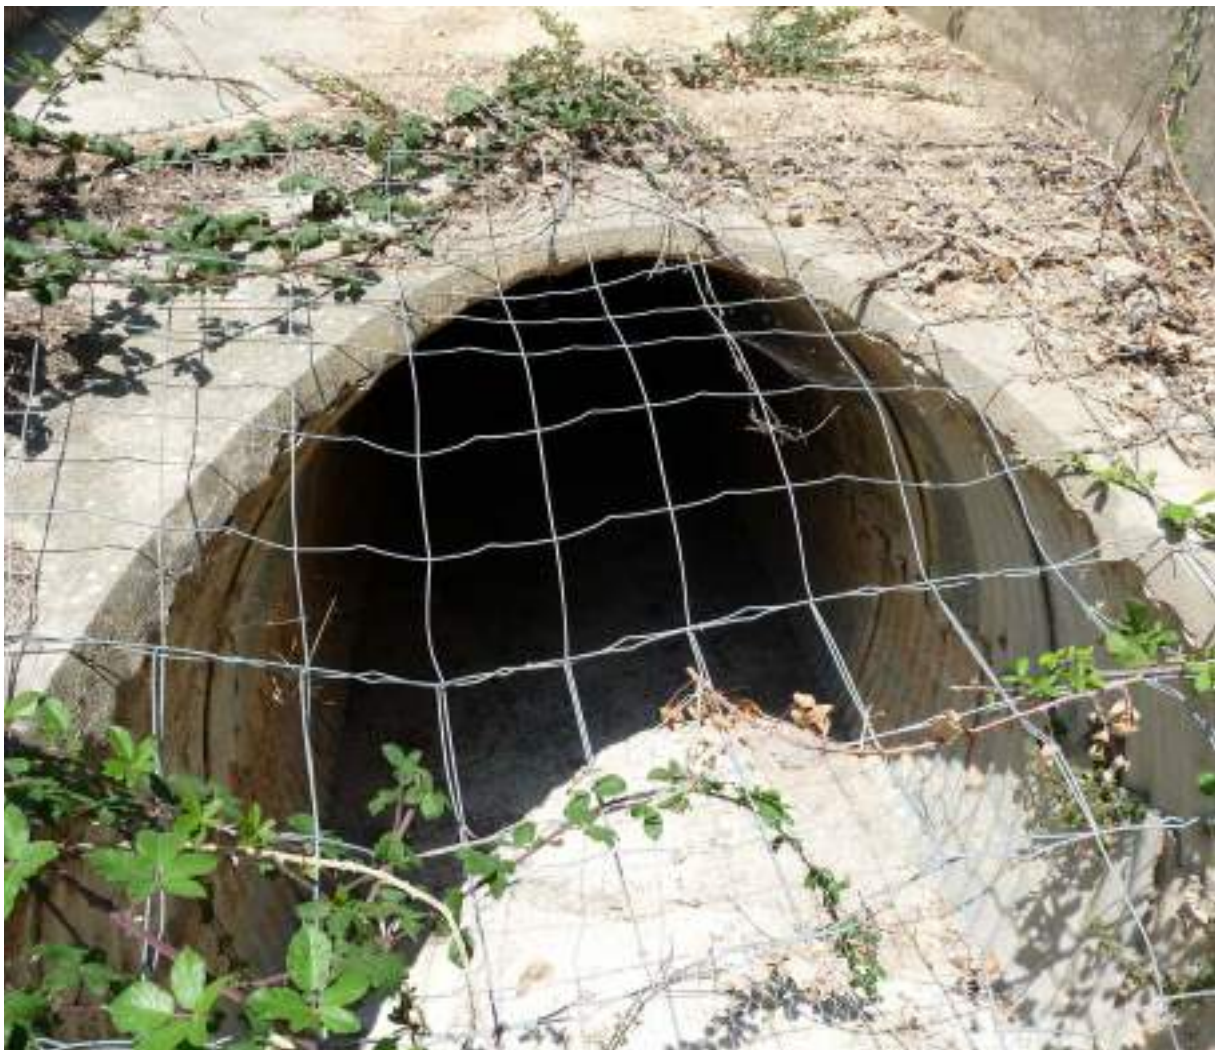
Busse parfaitement fonctionnelle pour la faune malheureusement condamnée par un grillage © Micaël GENDROT

Description	Les divers obstacles pour la faune au niveau des ouvrages doivent être supprimés pour faciliter la circulation de la faune. Cela peut consister en la suppression d'une clôture condamnant l'accès à un ouvrage ou d'un amas de déchets ou de gravats. Des travaux peuvent également être entrepris pour combler une zone de stagnation d'eau en sortie d'ouvrage. En cas de présence d'un seuil en sortie d'ouvrage, un petit terrassement ou une courte rampe d'accès peuvent être envisagés si la configuration du site le permet. Enfin pour éviter des mortalités accidentelles, toutes les cavités verticales sans échappatoire doivent être traitées.
Coût	Très variable suivant la configuration du site. En moyenne budget entre 1 et 5 k€
Espèces cibles	Mammifères, amphibiens et reptiles
Investigations associées	Les zones de stagnation de l'eau dans des ouvrages ou en sortie peuvent être liées à l'écoulement de l'eau (temporaire ou non) et aux phénomènes associés de dépôts de sédiments ou de surcreusement. Dans ce cas de figure une étude hydraulique peut être nécessaire pour traiter durablement le phénomène.

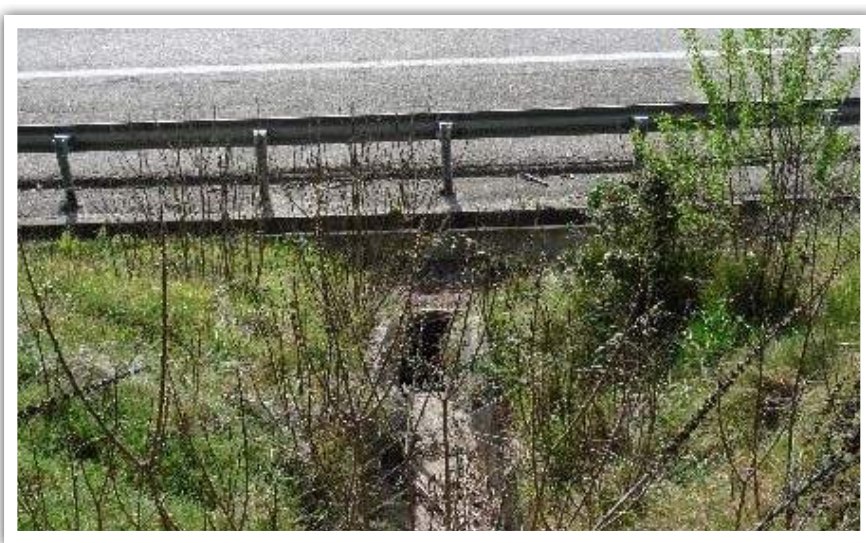
Ouvrage n°1 © Micaël GENDROT

Il s'agit d'un passage sous voie s'ouvrant à l'amont par un avaloir du côté nord de l'autoroute. L'autre sortie n'a pas pu être visitée faute d'accès. Il est dans la continuité d'une buse située sous la route communale adjacente.

L'ouvrage n'est pas fonctionnel en l'état.

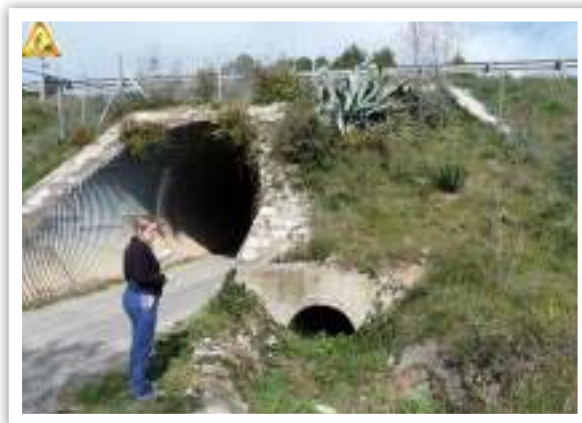
Ouvrage n°2 © Micaël GENDROT

Il s'agit d'un ensemble composé d'une buse ARMCO permettant le passage d'une route communale à laquelle est accolée à l'est une buse ayant une fonction hydraulique. La buse ARMCO présentant un diamètre de 4 m est praticable pour la faune mais à cause de la circulation automobile locale elle reste un passage avec une fonctionnalité moyenne. L'entrée nord de la buse adjacente, d'un diamètre de 1,10 m, est dans la continuité d'une buse située sous la route communale parallèle à l'autoroute. Son accès sud est à curer. Cette buse est moyennement fonctionnelle.

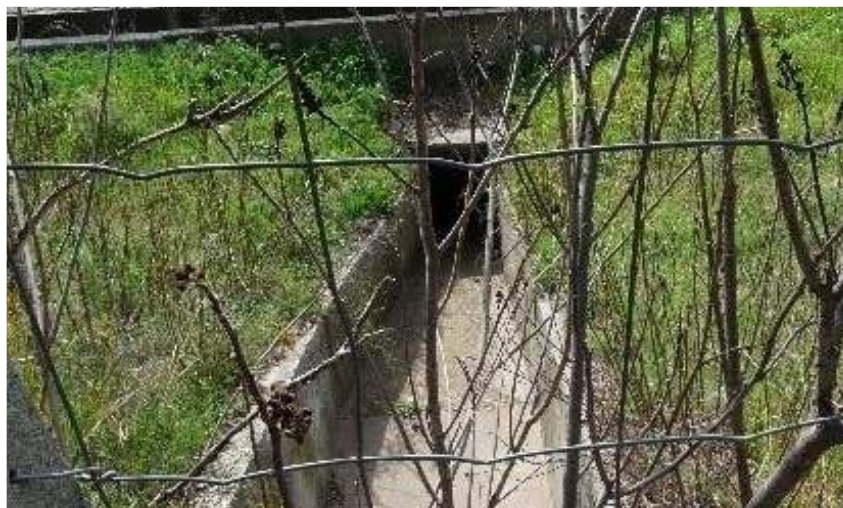
Ouvrage n°3 © Micaël GENDROT

Il s'agit d'une buse. Son entrée nord est dans la continuité d'une buse située sous la route communale adjacente. Cette entrée s'ouvre en avaloir, suite à une descente bétonnée longue et abrupte. Son accès sud est composé lui aussi d'une descente abrupte en béton, qui se termine par une plaque basculante.

L'ouvrage n'est pas fonctionnel en l'état.

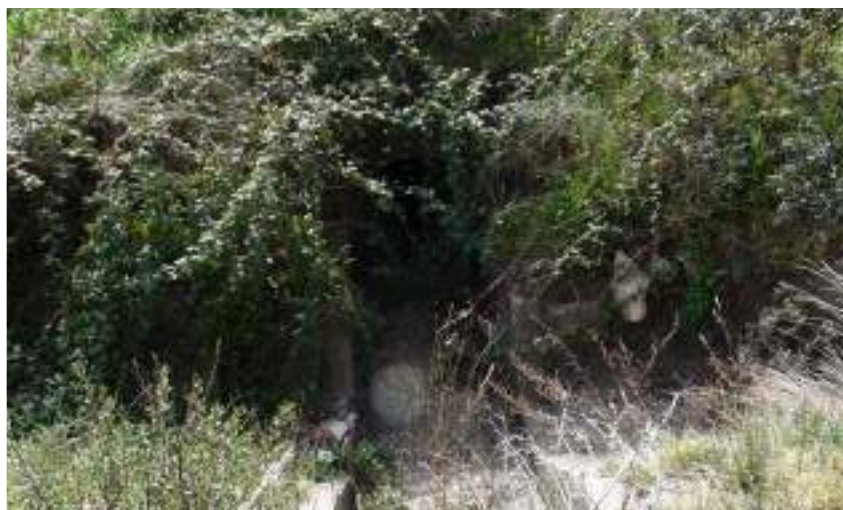
Ouvrage n°10 © Micaël GENDROT

Il s'agit d'un dalot. Son entrée nord est dans la continuité d'une buse située sous la route communale adjacente. Une descente en béton se terminant par une petite marche en pente douce fait le lien entre les deux ouvrages.

La présence d'Ailante, plante exotique envahissante, a été observée au niveau de cet ouvrage.

L'ouvrage n'est pas fonctionnel en l'état, du fait d'une sortie impraticable pour la faune et difficilement aménageable.

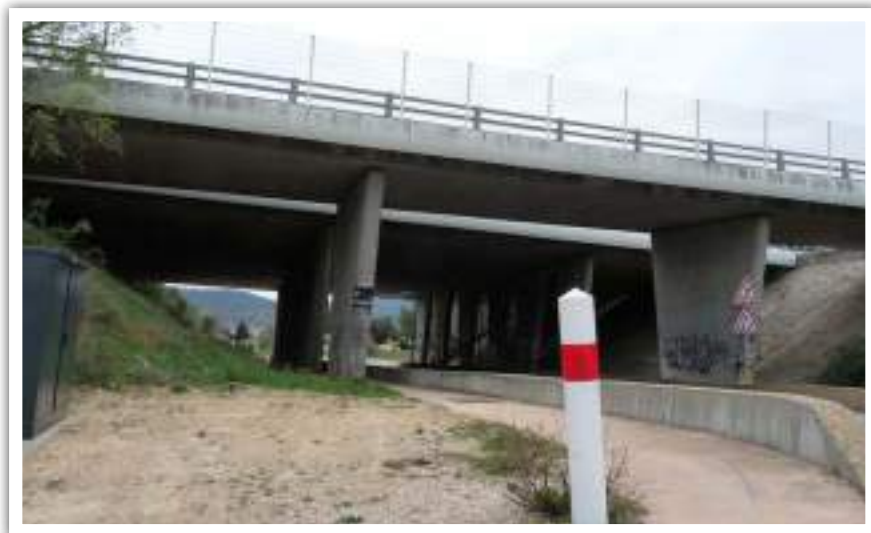
Un double viaduc permet le franchissement de l'autoroute A8 au dessus de la RD554. Deux passages piétons sont situés sur les bas côtés et protégés par des murets pas assez haut pour dissuader la mésofaune de les escalader. En arrière des piles des viaducs subsiste un espace en partie enherbée, pouvant être utilisé par la faune sauvage. Le site étant situé dans un quartier résidentiel et d'activité, il est peu attractif pour la faune. La fonctionnalité pour la faune est donc évaluée comme moyenne.

Vue du double viaduc de l'A8 au dessus de la RD554 © Micaël GENDROT

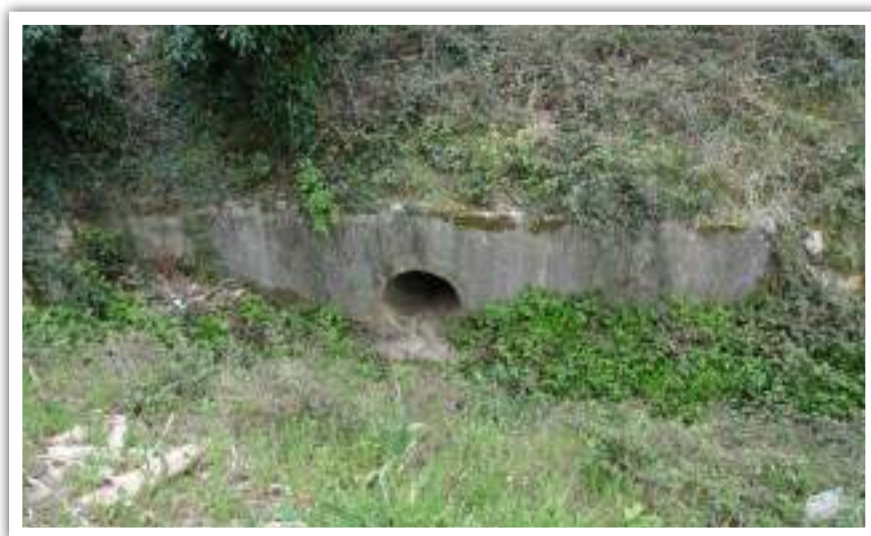
Ouvrage n°13 © Micaël GENDROT

L'ouvrage est constitué d'une buse de 60 cm de diamètre. La taille est sélective pour beaucoup d'espèces. D'autre part côté sud la buse débouche sur une habitation. L'ouvrage est jugé faiblement fonctionnel.

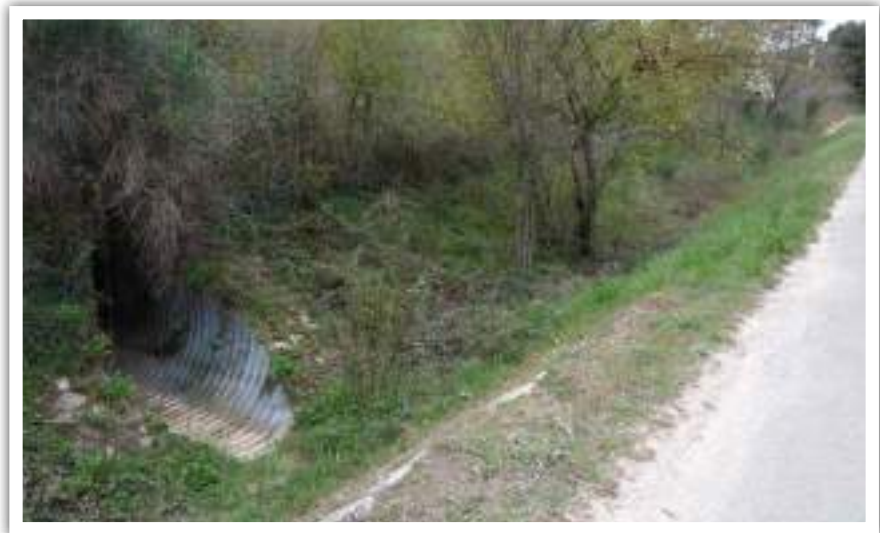
Ouvrage n°14 © Micaël GENDROT

L'ouvrage est constitué d'une buse avec cuvelage métallique (ARMCO) mesurant 1,6 m de large pour 1,9 m de haut. L'entrée nord se situe dans un fossé assez large et accessible, surplombé par une route communale en impasse desservant des habitations. Côté sud l'ouvrage traverse également une petite route parallèle au talus de l'autoroute, et débouche dans un vallon relativement naturel. Des dalles de béton ont été disposées en pas japonais au fond de la buse afin de permettre un passage à pied sec, l'ouvrage est donc fréquenté par des riverains.

La fonctionnalité de l'ouvrage est bonne. Le contexte pavillonnaire alentour est relativement perméable pour les espèces les plus mobiles.

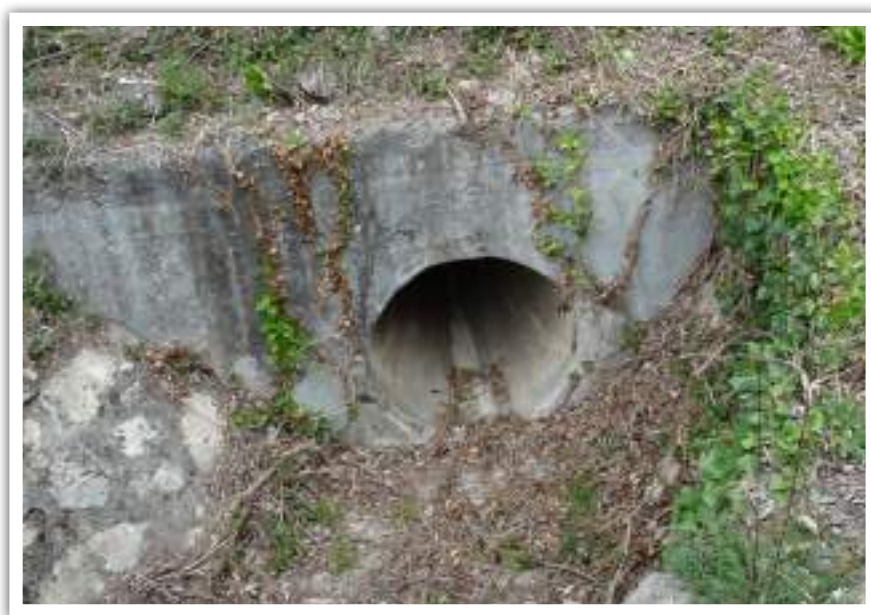
Ouvrage n°16 © Micaël GENDROT

L'ouvrage n°16 est constitué d'une buse béton de 1 m de diamètre. Sa fonctionnalité est moyenne, car il se montre peu attractif pour la faune compte-tenu de la grande taille de l'ouvrage n°17 qui est quasiment parallèle. Côté sud les rives du fossé entourant la sortie sont verticales mais elles peuvent être franchies un peu plus en aval.

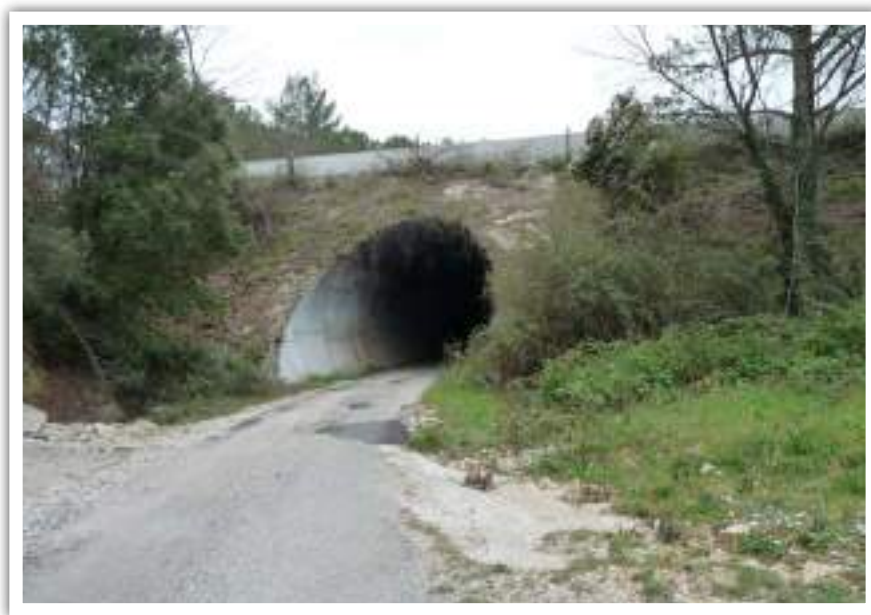
La route d'accès au lieu-dit Valérian, en impasse, passe dans une buse de type ARMCO de grand diamètre. Toute la largeur disponible est utilisée par la chaussée. La circulation automobile, en particulier la nuit est a priori très réduite, le passage de la faune n'est donc que peu dérangé.

Passage routier de l'ouvrage n°17 © Micaël GENDROT

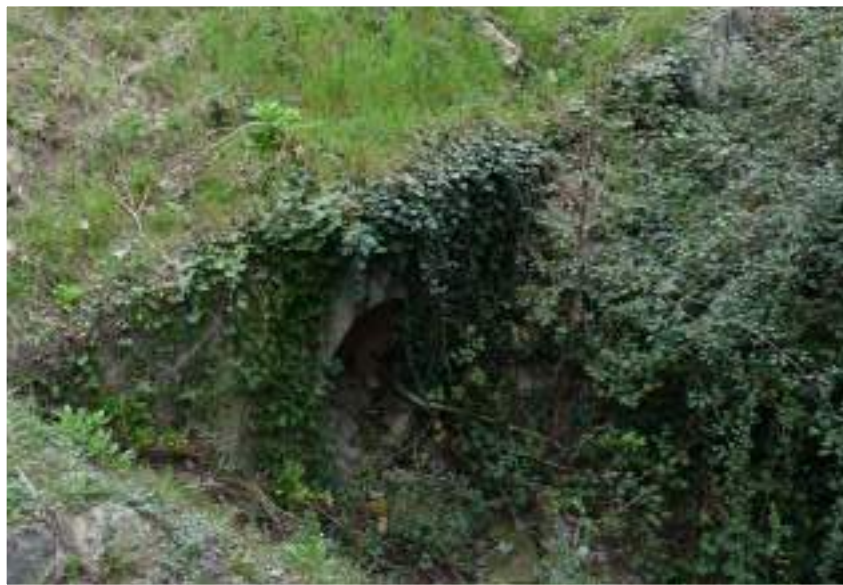
Une buse de 1 m de diamètre traverse le remblai de l'autoroute. Elle permet l'écoulement des eaux en période de pluie d'un vallon bien marqué de chaque côté, situé en zone forestière. La fonctionnalité de l'ouvrage est évaluée comme bonne pour la petite et la mésofaune.

Buse de l'ouvrage n°18 © Micaël GENDROT

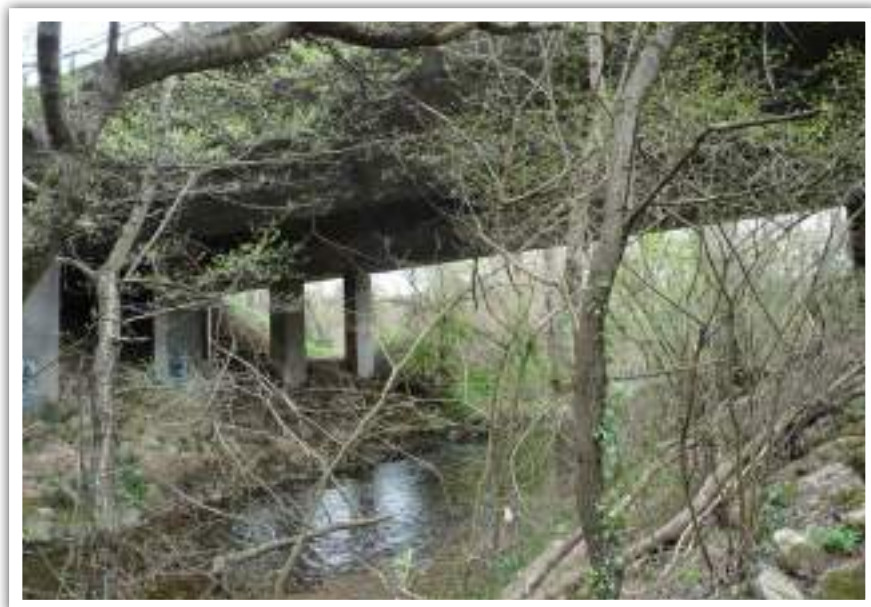
Un large viaduc permet le passage du Caramy sous l'A8. Hors crues, les berges de la rivière sont facilement accessibles et permettent le passage de la faune sans contrainte malgré les enrochements. Un terrain de motocross est toutefois situé côté nord et peut occasionner des dérangements.

Viaduc du Caramy © Micaël GENDROT

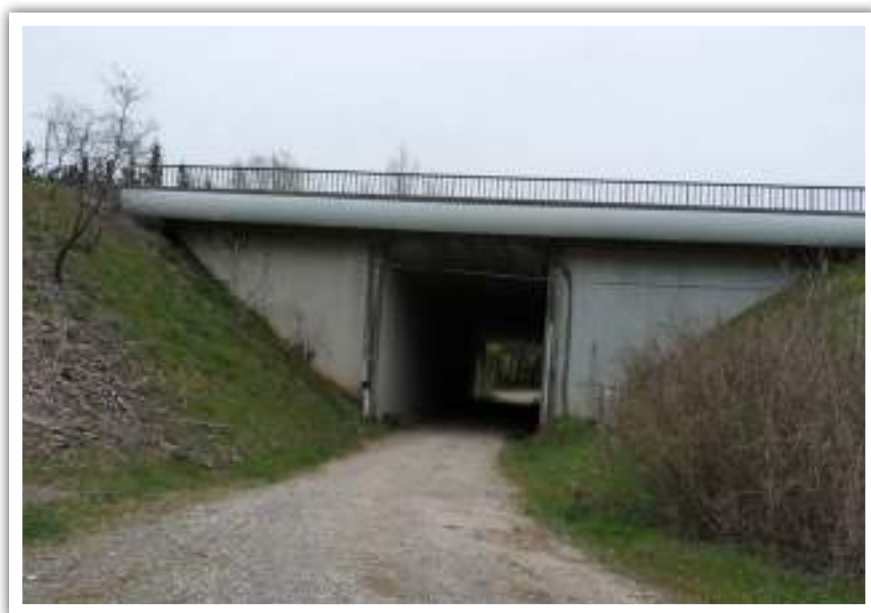
L'ouvrage n°21 est constitué d'un pont cadre de 3 m de large par 4 m de haut environ, permettant le rétablissement d'une piste d'accès aux habitations de la Perte et de la Polka. Les terrains côté sud sont occupés par des chevaux. Côté nord le cours du Caramy est proche, et une passerelle permet son franchissement. La présence d'habitations en bordure de piste réduit la naturalité de l'accès au passage inférieur. Compte-tenu de ce contexte la fonctionnalité pour la faune est jugée moyenne.

Rétablissement d'une piste sous l'A8 © Micaël GENDROT

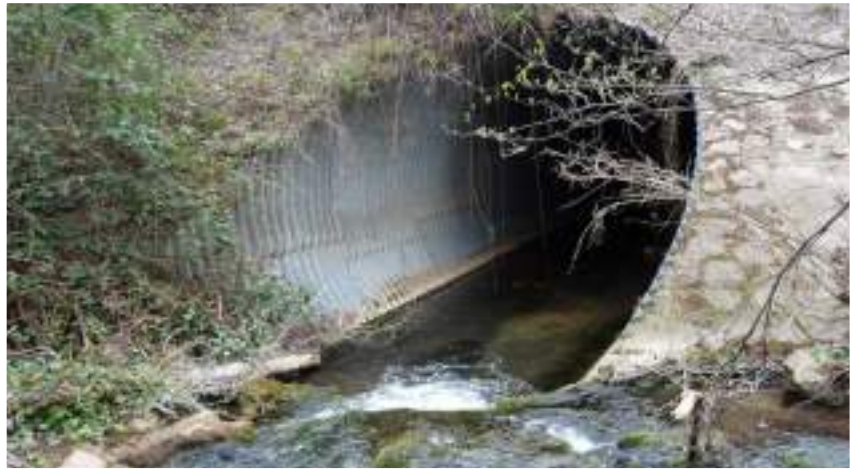
Ouvrage n°22 : aménagement

Le vallon de Fontlade franchit l'autoroute au travers une buse de type ARMCO mesurant environ 3 x 3,5 m. L'ouvrage forme une poche d'eau qui ne doit s'assécher que lors des assecs estivaux. La fonctionnalité est donc faible pour la faune terrestre. Il est préconisé d'étudier la faisabilité de création d'un trottoir raccordé aux berges, si possible sur les deux rives.

Passage du vallon de Fontlade sous l'autoroute © Micaël GENDROT

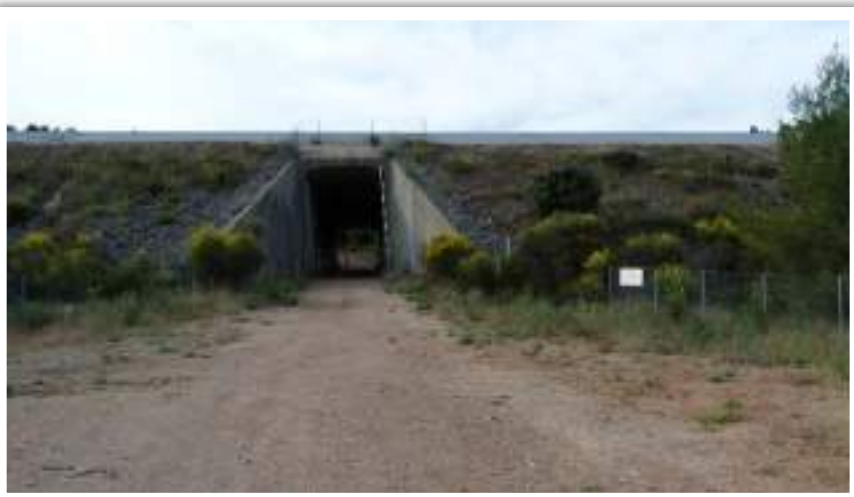
Ouvrage n°24 : amélioration

Un pont cadre de grande dimensions assure le passage d'une piste sous l'autoroute au PR 80,8. L'ouvrage serait parfaitement fonctionnel pour la faune grande et petite, mais malheureusement un portail a été installé et condamne le passage pour les animaux. Seules les espèces les plus petites peuvent se glisser sous le portail. Contacté, ESCOTA signale qu'une recherche de solution est en cours.

Passage sous l'autoroute au lieu dit Marin © Micaël GENDROT

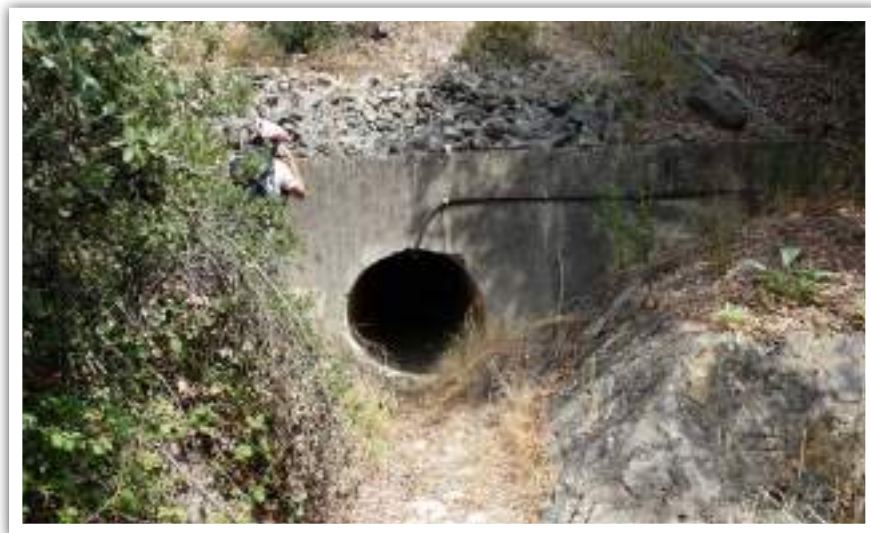
Ouvrage n°25 : Requalification en écoduc

Une buse de 1,2 m de diamètre permettrait un passage de la faune vers la zone de Pifforan (PR 81,7), site réhabilité écologiquement par ESCOTA. Actuellement la fonctionnalité de la buse est faible du fait de la configuration de l'entrée côté nord (avaloir, passage se prolongeant sous une voie de service). La faisabilité du projet de requalification écologique du passage est en cours d'analyse par ESCOTA.

Côté sud de la buse © Micaël GENDROT

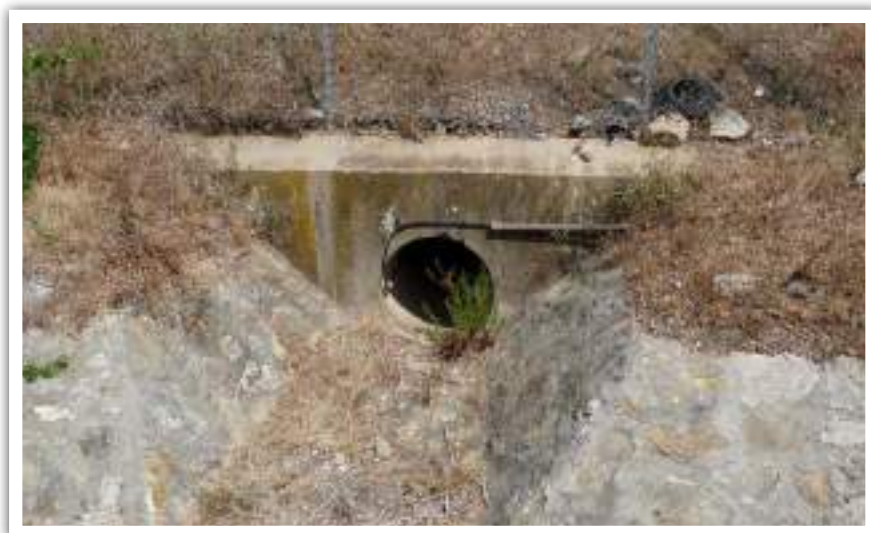
Ouvrage n°26 © Micaël GENDROT

Une buse de 80 cm de diamètre traverse l'autoroute à proximité du PR 82. La fonctionnalité de l'ouvrage est moyenne car d'une part l'entrée au nord est située à proximité d'une voie de service (peu circulée), et d'autre part l'extrémité au sud débouche dans une zone clôturée (protection d'un bassin d'orage).

Il est préconisé de déplacer la clôture et le portail d'accès au bassin de rétention, afin de permettre un libre accès pour la faune.

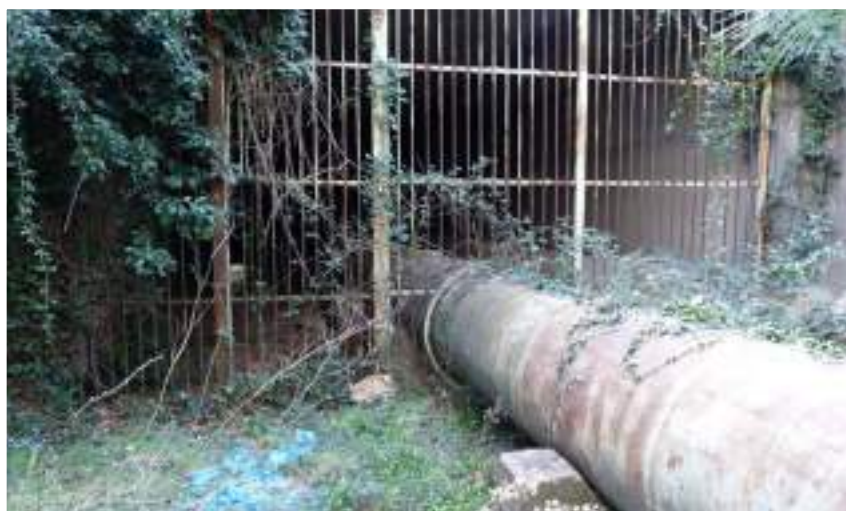
Ouvrage n°28 © Micaël GENDROT

Il s'agit d'un ensemble composé d'un passage inférieur en cul-de-sac côté sud et protégé par une grille côté nord, où passent deux canalisations d'eau de la SCP, et d'une buse pluviale.

Les ouvrages ne sont pas fonctionnels.

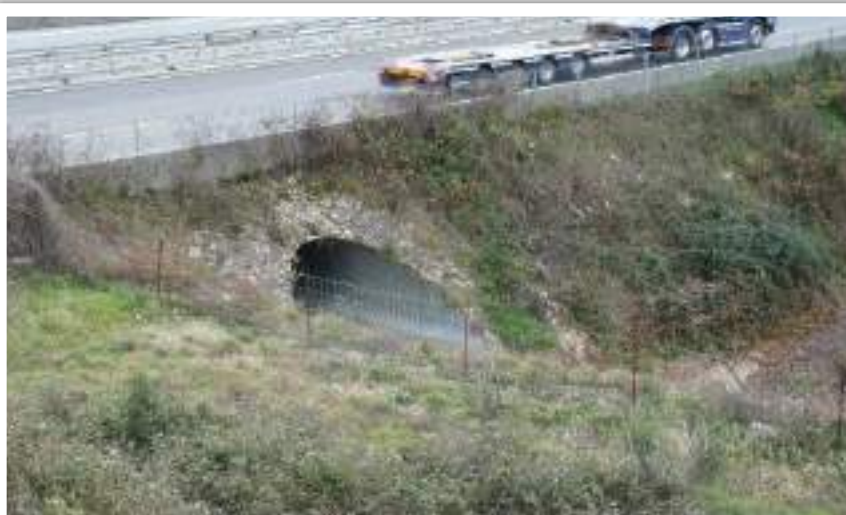
Ouvrage n°29 © Micaël GENDROT

Il s'agit d'une buse ARMCO de 3 m de diamètre. Des clôtures en bon état y guident la faune. Les deux extrémités de la buse se situent en milieu viticole et permettent le passage d'un vallon entre les domaines viticoles de la Grand Pièce et de la Seigneurie. L'ouvrage est fonctionnel.

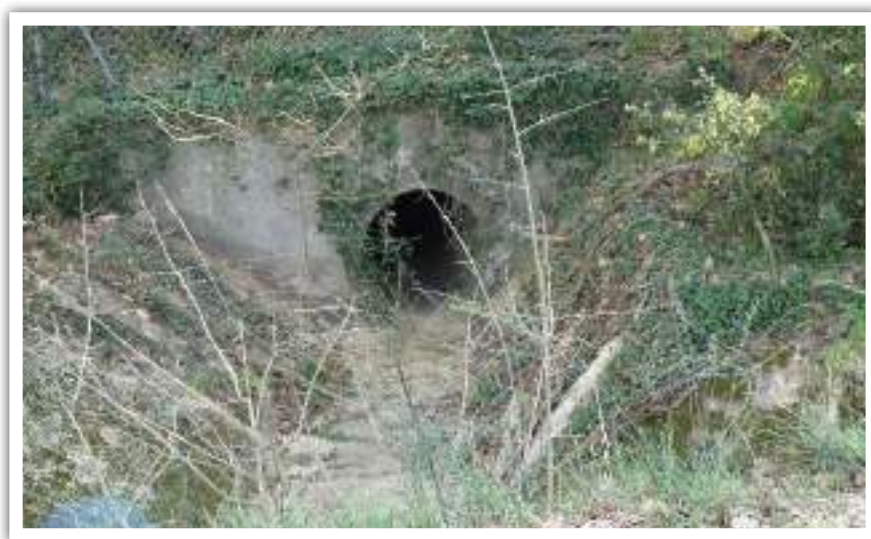
Ouvrage n°30 © Micaël GENDROT

Il s'agit d'une buse de diamètre 60 cm. Au moins une de ses issues se situe à l'extérieur des clôtures protégeant la chaussée. L'autre accès n'a pas pu être visité. L'ouvrage semble fonctionnel.

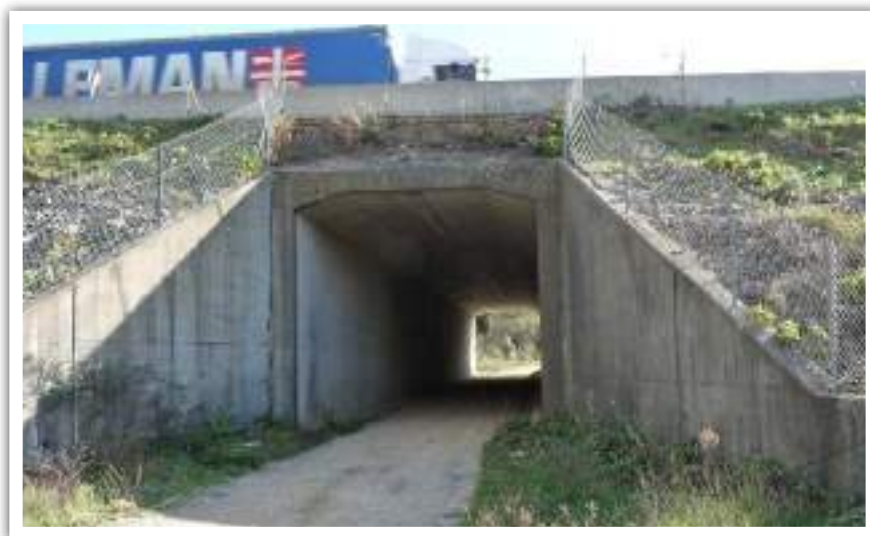
Ouvrage n°37 © Micaël GENDROT

Des nids d'Hirondelle rousseline, rebâti, y ont été notés. Cette espèce est protégée au niveau national et est classée Vulnérable sur les listes rouge nationale et régionale.

L'ouvrage est fonctionnel pour le transit de la faune.

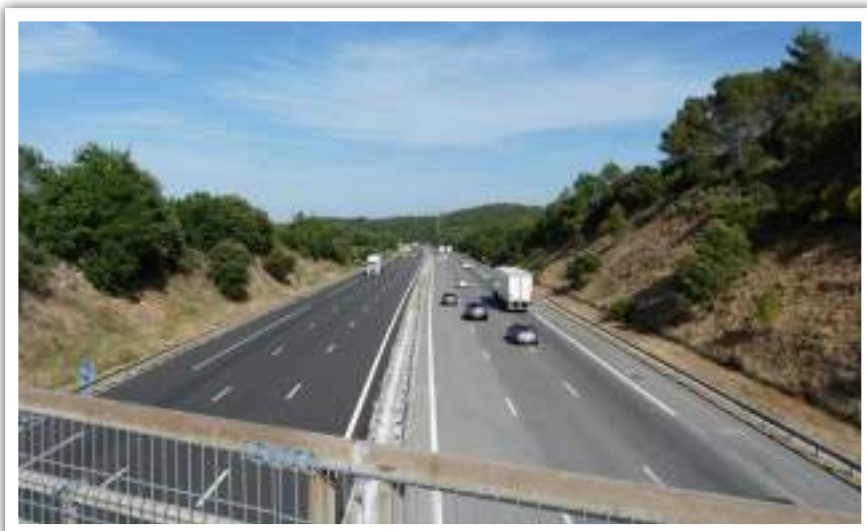
Ouvrage n°³⁸ : aucune intervention

L'ouvrage est constitué d'un pont route enjambant l'autoroute. La piste permet l'accès au domaine viticole de St-Martin. Elle est goudronnée au niveau du pont, et sans protection acoustique ou visuelle sur les garde-corps. Le contexte est donc peu attractif pour la faune, mais comme la circulation automobile est limitée l'ouvrage présente une fonctionnalité moyenne.

Vue depuis le pont, ouvrage n°38 © Micaël GENDROT

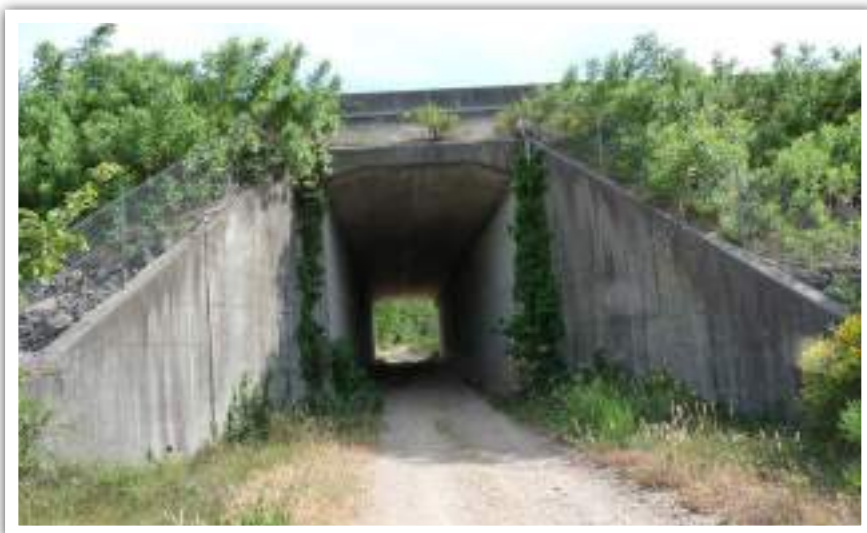
Ouvrage n°42 © Micaël GENDROT

Un pont cadre de grande dimension assure le passage d'une piste d'accès au domaine viticole de St-Martin. La fonctionnalité écologique de l'ouvrage est bonne et ne nécessite aucune intervention. Un nid d'Hirondelle rousseline intact est présent sous le pont.

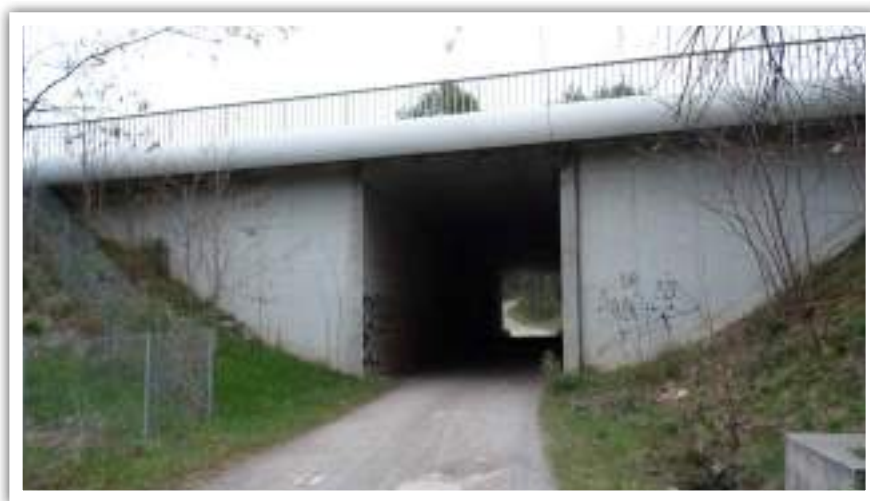
Ouvrage n°44 © Micaël GENDROT

Il s'agit d'un pont cadre de grande taille (4 x 6 m environ) permettant le passage d'une piste non revêtue (accès aux habitations de la Caronne). L'ouvrage est fonctionnel en l'état.

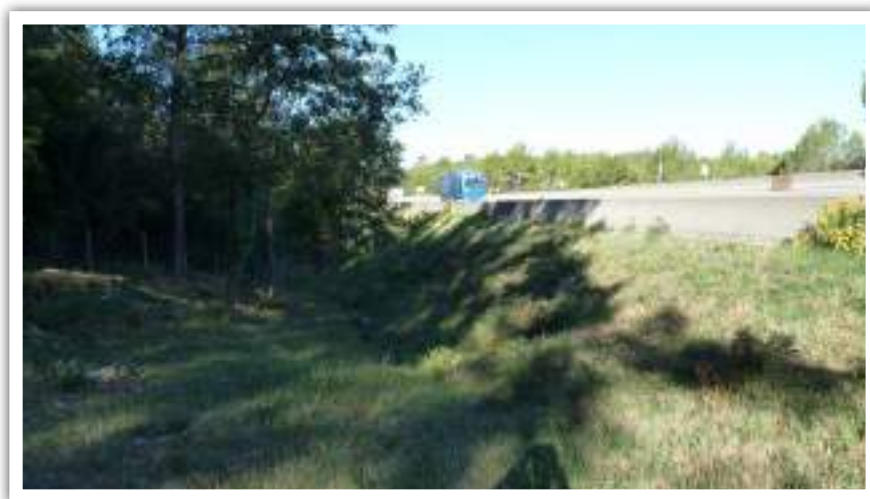
Ouvrage n°45 : création d'un écoduc

La zone au lieu dit le Bon Pin, entre les PR 93 et 94 présente un profil favorable sur certains tronçons à l'implantation d'un écoduc. Les deux côtés de l'autoroute sont occupés par des boisements et des clairières caractérisés par une forte naturalité. Deux buses sont pré-existantes sur le site. De faible diamètre (60 cm), et longues car passant en biais sous un important remblai, leurs fonctionnalités écologiques sont faibles. ESCOTA étudie la faisabilité technique et financière de créer un écoduc par fonçage sous le remblai autoroutier.

Zone potentielle d'implantation d'un écoduc © Micaël GENDROT

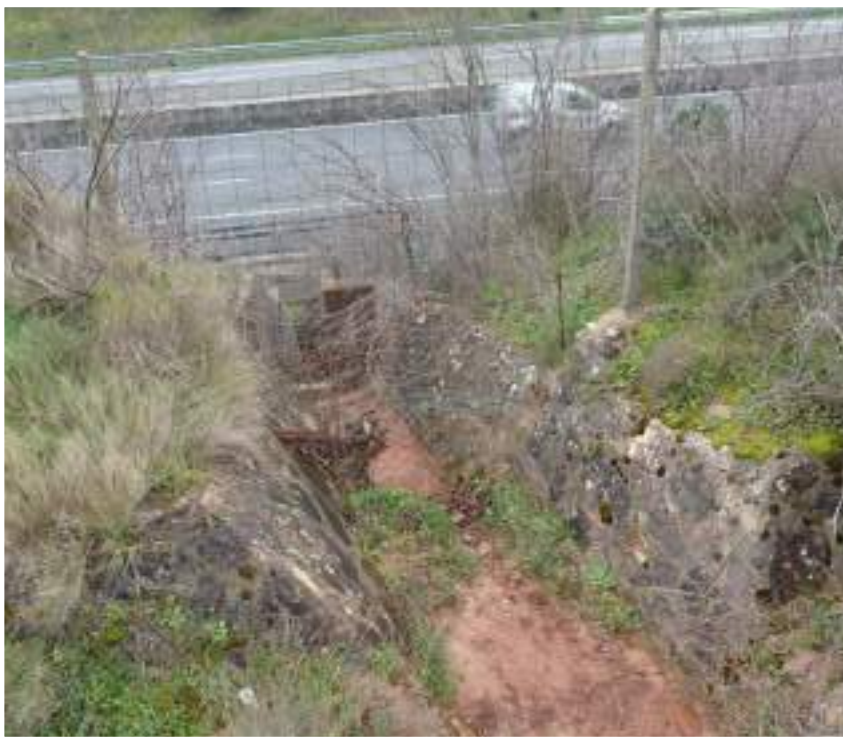
Ouvrages n° 47, 48 et 49 : aucune intervention

Trois passages hydrauliques sont présents au pied de la colline du Vieux Canet. Des descentes d'eau canalisent les écoulements sur le talus autoroutier amont qui est fortement pentu. Les passages hydrauliques côtés nord débute par des avaloirs. La fonctionnalité de ces trois ouvrages est donc nulle.

Descente d'eau en amont de l'ouvrage © Micaël GENDROT

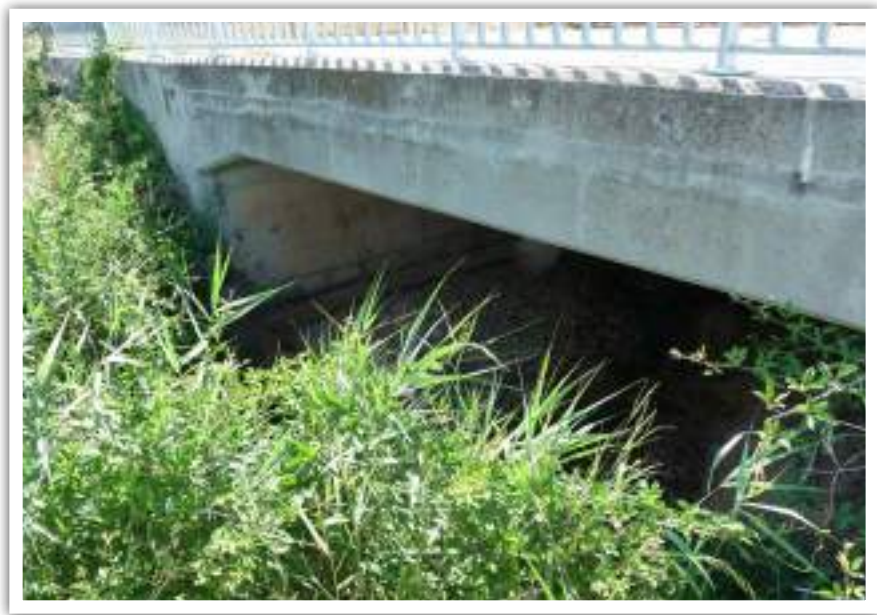
Ouvrage n°1 © Micaël GENDROT

La fonctionnalité globale de ces deux ouvrages est évaluée comme moyenne en l'état.

La fonctionnalité écologique pourrait être améliorée grâce à l'aménagement de trottoirs ou de passages en encorbellements, sous réserve de la compatibilité de l'aménagement avec les écoulements en périodes de crues, à analyser par une étude hydraulique.

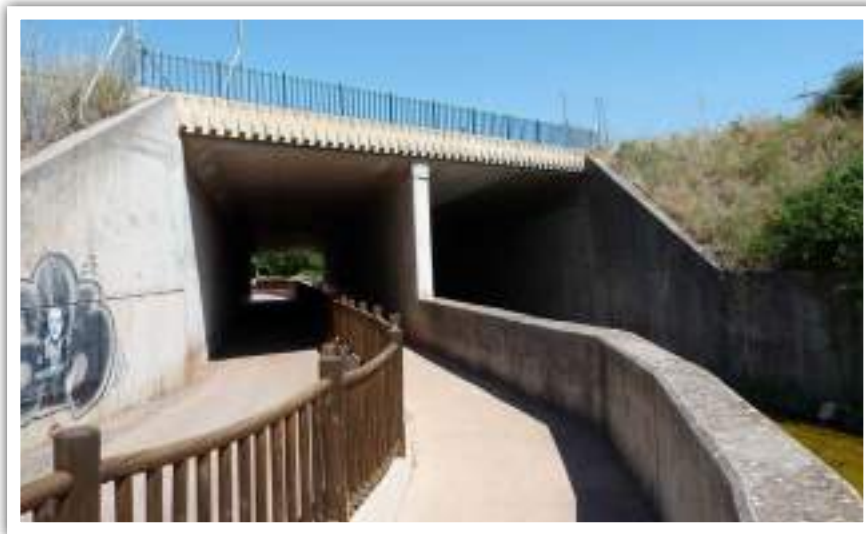
La présence du Campagnol amphibie est avérée dans ce tronçon du cours d'eau.

Ouvrage n°2, à gauche de l'image le chemin de Portal et à droite un affluent du Réal Martin © Micaël GENDROT

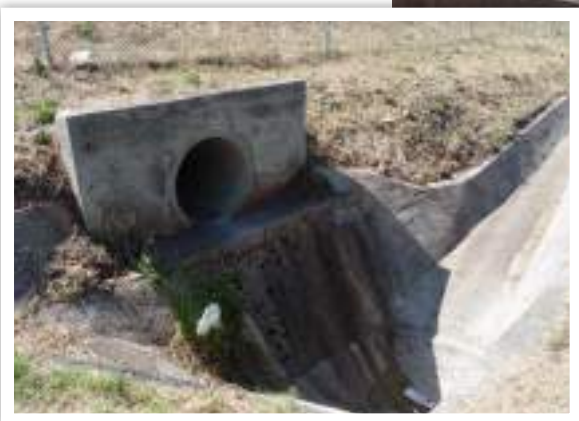
L'ouvrage est associé avec une buse de 1 m de diamètre ayant une vocation hydraulique. Le passage est non fonctionnel pour la faune, à cause de la présence d'un seuil important côté est. Le terrain côté ouest est clôturé mais accessible à cause de plusieurs portions de grillage manquantes.

Extrémité est de l'ouvrage hydraulique © Micaël GENDROT

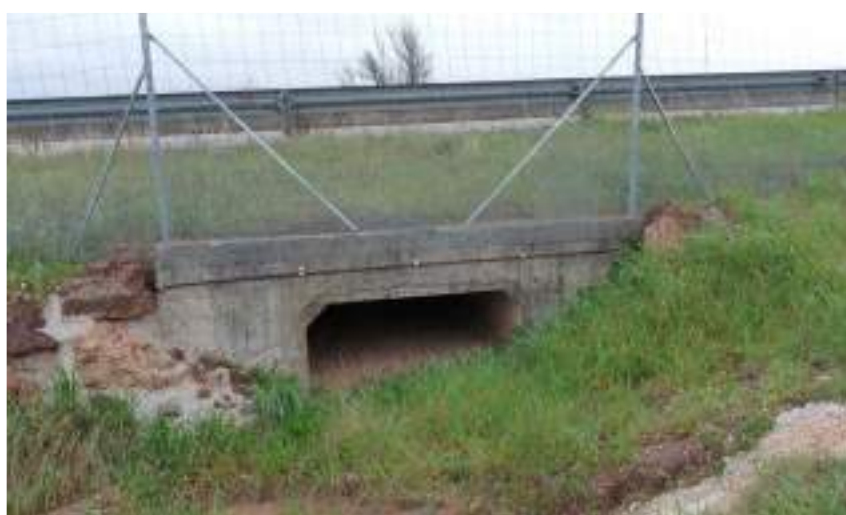
Ouvrage n°④ : aucune intervention

L'ouvrage a été créé sous l'autoroute afin de permettre le passage de la Tortue d'Hermann. Il s'agit d'un dalot de 2 m de large et haut de 0,8 m. Le passage est fonctionnel pour la petite faune. Il semble d'après les retours d'expériences et les dires d'experts que les tortues rechignent à traverser de longs passages souterrains. La route menant au quartier des Andracs et longeant l'autoroute côté ouest est peu fréquentée mais constitue tout de même un risque de mortalité pour la petite faune.

Passage à tortue sous l'A57 © Micaël GENDROT

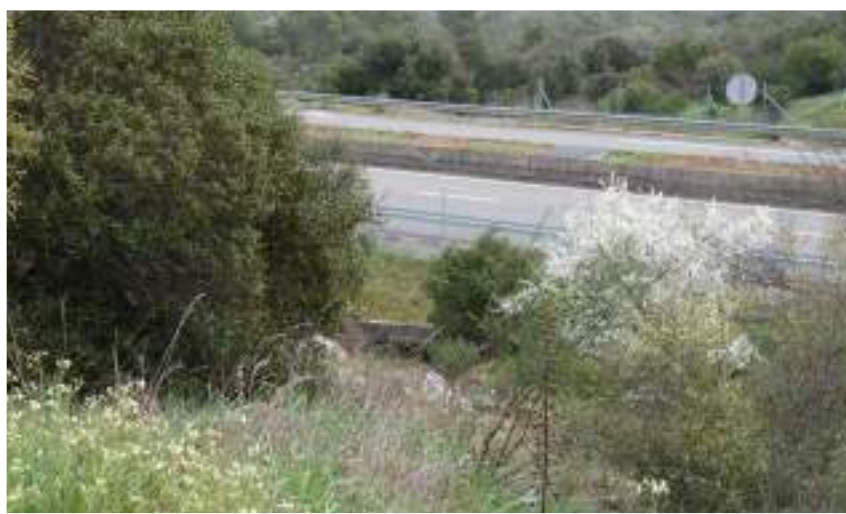
Ouvrage n°6 © Micaël GENDROT

Identique à l'ouvrage n°4, ce dalot a été créé sous l'autoroute afin de permettre le passage de la Tortue d'Hermann.

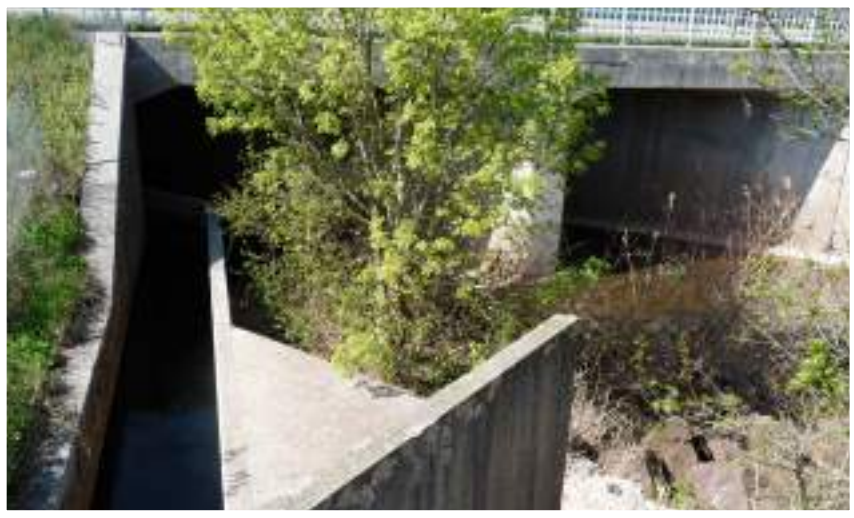
Ouvrage n°⑩ : aménagement

La société ESCOTA est en cours d'étude de la faisabilité technique et financière de ce double projet.

Passage du Riau Tort sous l'A57, avec le canal d'irrigation à gauche de l'image © Micaël GENDROT

Compte-tenu des enjeux écologique du cours d'eau, tant pour la faune piscicole que pour la petite faune terrestre, ce passage a été identifié comme un site propice à la création d'un écoduc, par installation d'un passage en enrobement, ainsi que pour le recalibrage du seuil afin d'assurer la circulation des poissons.

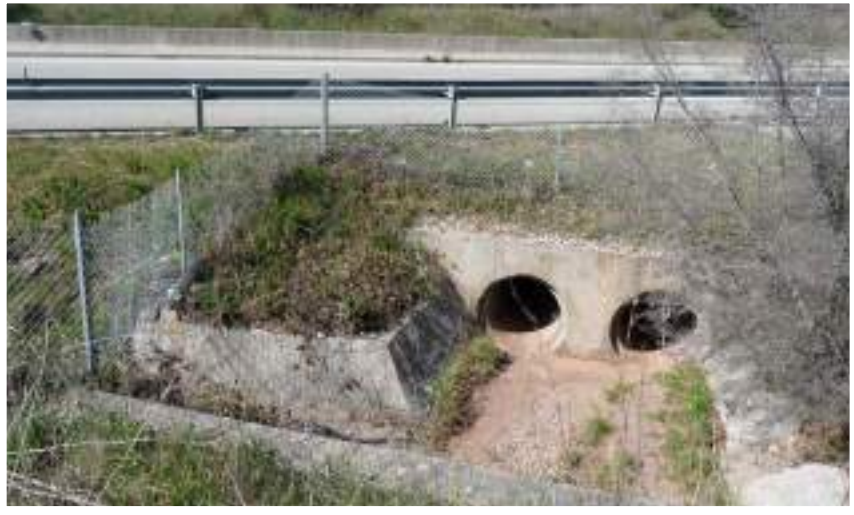
L'ouvrage présente les mêmes caractéristiques que l'ouvrage n°12 : diamètre de 1 m, deux routes parallèle mais passage en souterrain sous le chemin du Taco avec un puits de lumière entre ce chemin communal et le talus de l'autoroute. Toutefois la configuration du terrain autour des accès de l'ouvrage est plus favorable que sur le site n°12 : les accès sont proches du niveau du terrain naturel et la RD233 est plus éloignée de l'autoroute, ménageant ainsi un espace semi-naturel occupé par une fruticée. L'ouvrage possède une fonctionnalité moyenne en l'état. L'attractivité pour la petite faune pourrait être améliorée en aménageant des pans inclinés pour faciliter l'accès aux entrées des buses.

Double buse de l'ouvrage n°13, vu côté est © Micaël GENDROT
