Proposition d'actions pour la restitution des corridors biologiques

Déclinaison sur le secteur Centre Var
(secteur prioritaire du SRCE n°5)

N°54 - JUILLET 2020

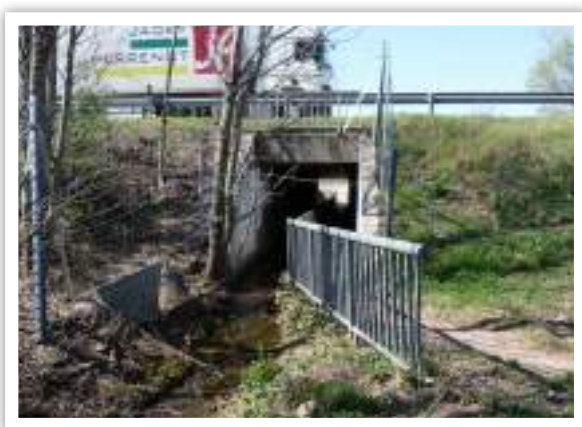
L'ouvrage n°16 est petit pont cadre (2,5 m de haut pour 2,5 m de large) permettant un passage mixte : écoulement d'un ruisseau et passage piéton. Le passage piéton est submersible durant les périodes de fortes pluies (route signalée comme inondable). Le côté ouest débouche sous le niveau de la RD233, une petite rampe en béton permet de remonter au niveau de l'assise de la route départementale. Du côté est se situe une petite zone humide avec présence d'une phragmitaie. Des grenouilles vertes ont été notées à ce niveau, d'autres espèces sont potentiellement présentes. A noter enfin la présence de deux anciens nids d'Hirondelle rousseline et d'un nid intact pouvant potentiellement être de nouveau utilisé.

Passage mixte sous l'A57 en face de l'entrée de la base de loisir du Taco © Micaël GENDROT

Le passage peut donc être utilisé à la fois par des espèces aquatiques et des espèces terrestres, via le cheminement piéton. La rampe côté ouest, certes en béton, est en pente douce. Le principal problème pour la circulation des animaux est la sortie de l'ouvrage côté ouest qui débouche littéralement sur la RD233, pouvant occasionner des collisions entre les véhicules et la faune sauvage. L'aménagement du carrefour avec le chemin de Repenti pour réduire la vitesse des véhicules est une solution possible du ressort du Département du Var.

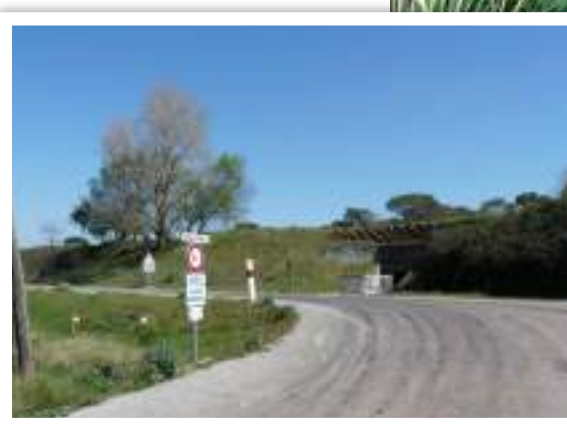
Le passage vu côté ouest au niveau du carrefour entre la RD233 et le chemin de Repenti © Micaël GENDROT

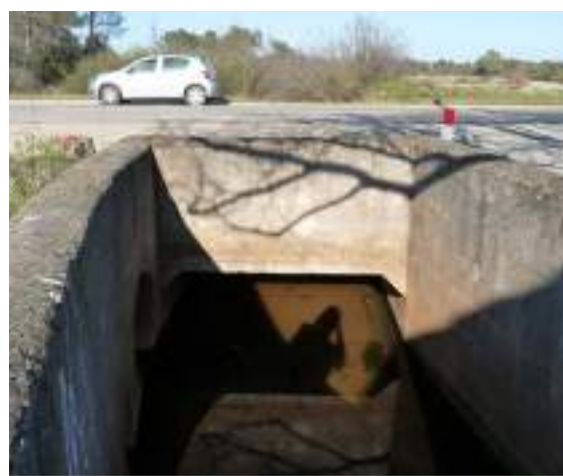
Ouvrage n°1 côté sud © Micaël GENDROT

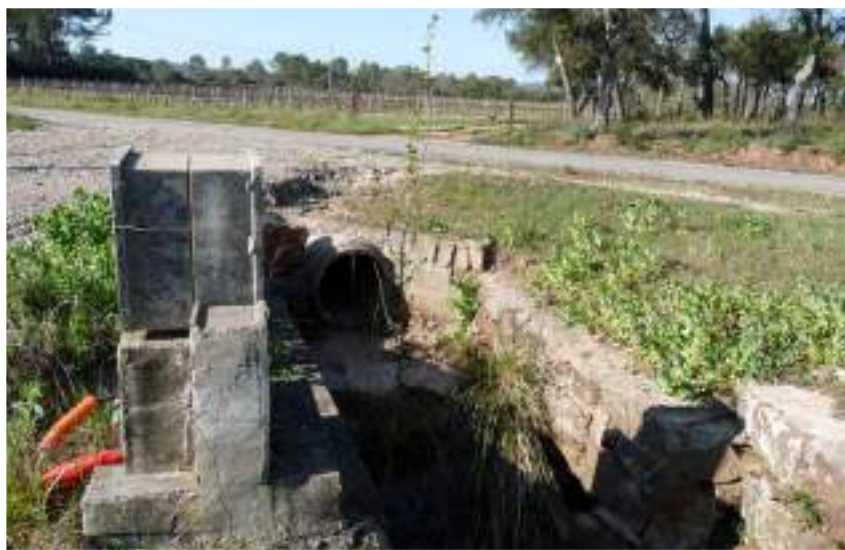
Ouvrage n°2 © Micaël GENDROT

Le second ouvrage est constitué d'une buse de 60 cm de diamètre. Sa sortie est coudée rendant ainsi difficile son accès aux animaux. L'ouvrage n'est pas fonctionnel en l'état.

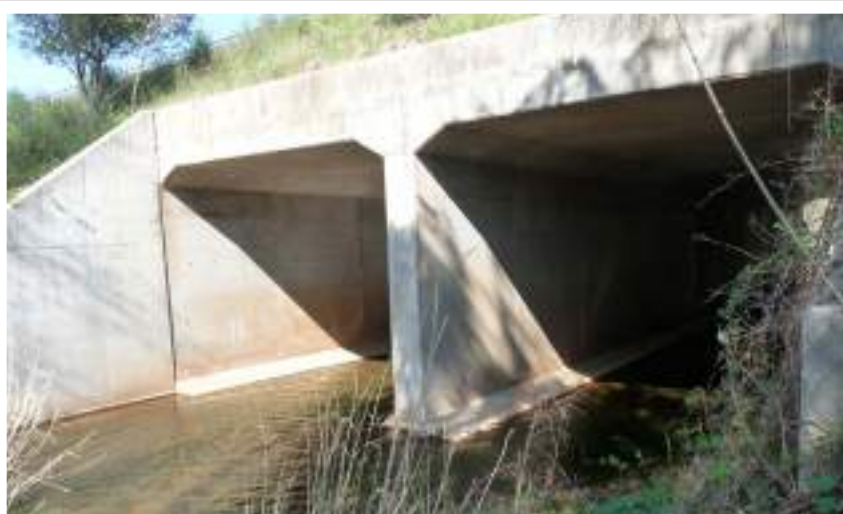
Le Riau Tort franchit la RD33 grâce à un double pont cadre de deux fois 4 m x 4 m. La présence d'un radier en béton plan conduit la lame d'eau à s'étaler sur toute la largeur du passage disponible. Hors période d'assecs, l'ouvrage est donc très difficilement franchissable par la faune terrestre. Pour rendre fonctionnel l'ouvrage il semble nécessaire d'étudier la possibilité de créer des trottoirs ou des passages en encorbellement sur au moins une rive.

Le Riau Tort traversant la RD33 © Micaël GENDROT

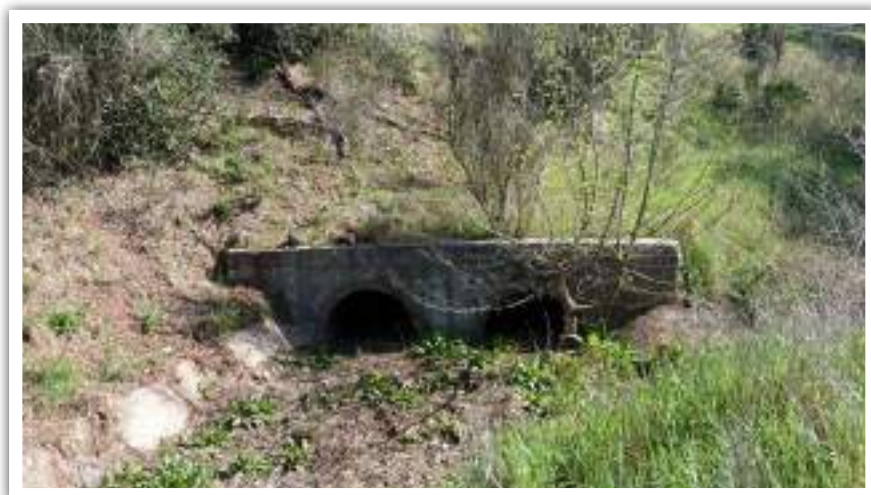
Il s'agit d'un ensemble de deux buses de 1 m de diamètre assurant la circulation d'eau depuis les talus et fossés entre l'autoroute et la RD233. L'ouvrage est dans l'axe d'une double buse franchissant l'autoroute (voir fiche A57). L'ouvrage est peu fonctionnel du fait de l'obstruction partielle par des sédiments côté ouest, réduisant le tirant d'air, et d'autre part par la position enclavé de l'ouverture côté est, entre deux départementales et l'autoroute.

Ouvrage n°5 constitué d'une double buse à demi bouchée © Micaël GENDROT

Il est toutefois préconisé de curer les buses.

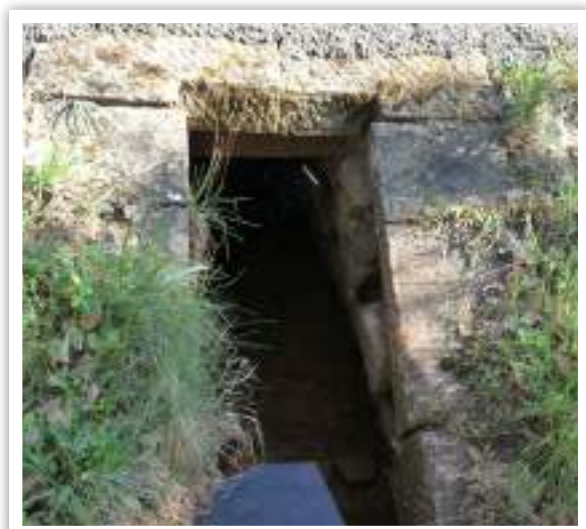
Ouvrage n°7 © Micaël GENDROT

Plusieurs ouvrages permettent la circulation de l'eau, de l'est vers l'ouest, au travers de la RD233 : buse de 1 m de diamètre (n°6) et n°8), dalot 80x60 cm (n°7), double buses de 60 cm de diamètre (n°9). Pour la plupart de ces ouvrages une stagnation de l'eau est constatée. ce phénomène doit persister durant la moitié de l'année. D'autre part ces ouvrages sont situés juste sous le niveau de la route, dans un relief plan, sans vallon marqué. Les animaux seront donc plutôt enclins à traverser directement la chaussée au risque de se faire écraser. Le relief et l'eau affleurante ne permettent pas d'imaginer une solution pour la traversée de la faune sous la chaussée.

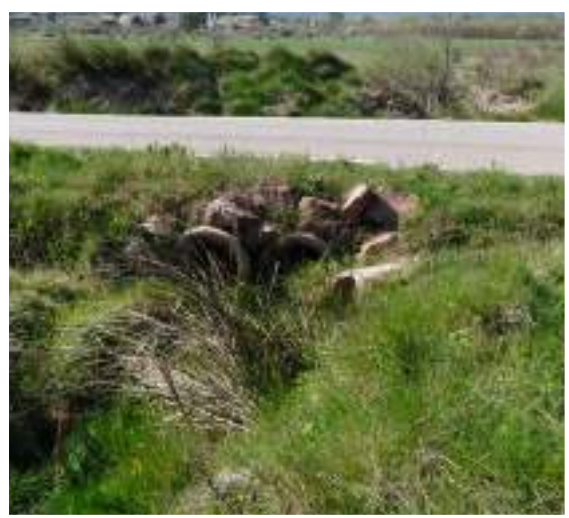
Double buse de l'ouvrage n°9
© Micaël GENDROT

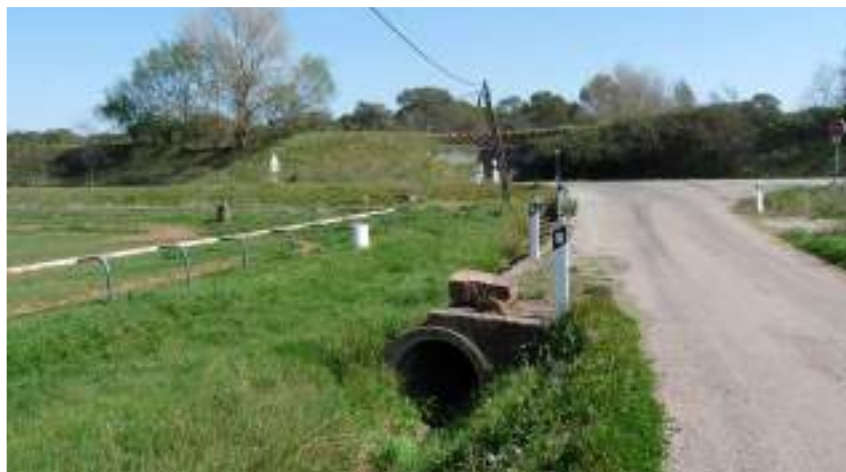
Ouvrage n°10 © Micaël GENDROT

Comme les ouvrages précédents l'ouvrage n°10 est situé dans une plaine, et les écoulements d'eau condamnent l'utilisation de la buse de 1 m de diamètre environ la moitié de l'année. La fonctionnalité écologique de l'ouvrage est donc faible. La faune va alors préférentiellement traverser la chaussée. Cet ouvrage est dans la continuité d'un passage fonctionnel sous l'autoroute (voir fiche A57). Cette situation requiert donc un traitement afin de conforter un des rares corridors écologiques existant. Pour cela un projet de réaménagement du carrefour entre la RD233 et le chemin de Repenti pourrait être envisagé :

- ▶ aménagement routier du carrefour pour réduire la vitesse des véhicules ;
- ▶ réduction du linéaire de fossé busé ;
- ▶ pose de dispositifs pour canaliser la faune vers le passage souterrain lors des périodes d'assec de type clôtures ou GBA côté ouest doublés de haies sur environ 100 ml ;
- ▶ pose d'une signalétique de danger et expérimentation d'une signalisation de la faune détectée par un radar (utile également pour la sécurité des piétons).

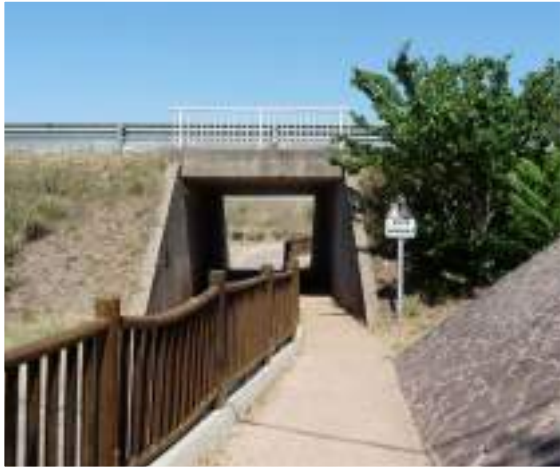
L'ouvrage hydraulique assure le passage d'un affluent au Réal Martin sous la RD558, à quelques mètres du passage sous l'A57. Ce vallon est en eau la majeure partie de l'année grâce à la présence de sources. Le pont cadre est double, au nord il permet le passage du chemin communal de Portal et d'une piste cyclable/passage pour piéton, au sud l'ouvrage assure le passage du cours d'eau. Juste en amont le cours d'eau est également enjambé par un ancien pont en pierre de taille, cet ouvrage est aujourd'hui en cul-de-sac.

Piste cyclable/piétonne protégée passant sous la RD558 © Micaël GENDROT

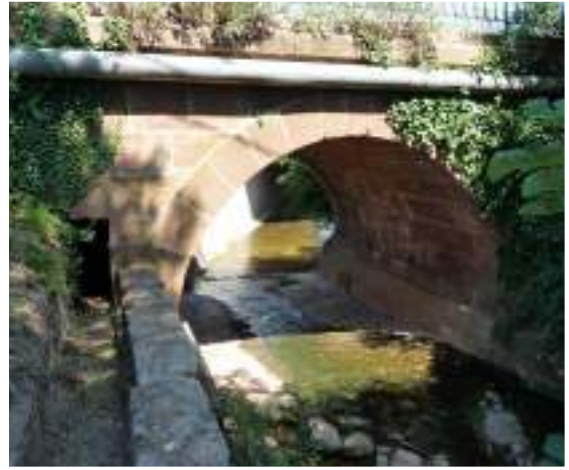
Passage d'un affluent du Réal Martin sous l'ancienne route puis la RD558 (à l'arrière-plan) © Micaël GENDROT

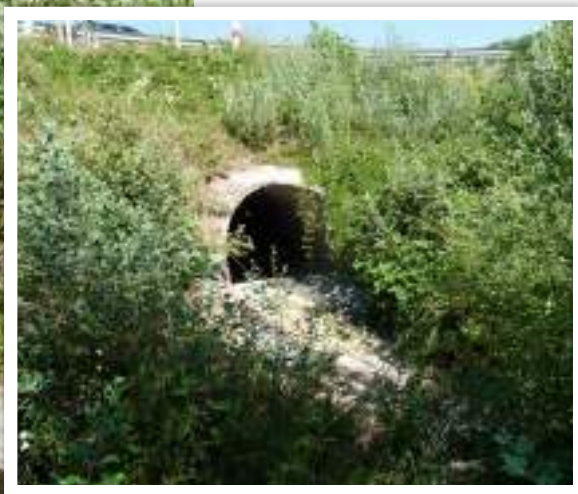
Ouvrage n°13 © Micaël GENDROT

L'ouvrage permet le passage d'un vallon affluent au Réal Martin, sous le carrefour entre la RD558 et la RD17. L'ouvrage est constitué d'une buse de type ARMCO mesurant 2 m de haut par 3 m de large. En aval le passage débouche sur un ancien pont aujourd'hui sans usage. Sous celui-ci une stagnation d'eau peut restreindre le passage des animaux terrestres. L'espace entre l'ouvrage et l'ancien pont constitue une sorte de puits de lumière, dont les bords sont très

embroussaillés. La fonctionnalité est actuellement moyenne. Il est préconisé pour l'améliorer de débroussailler de façon sélective la sortie entre l'ancien pont et la buse ARMCO et d'adoucir les pentes de ces talus, pour faciliter leur escalade aux animaux.

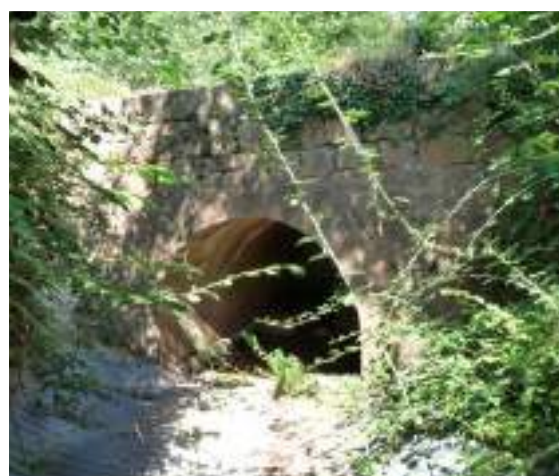
Aval de l'ouvrage n°13 et vue sur l'ancien pont © Micaël GENDROT

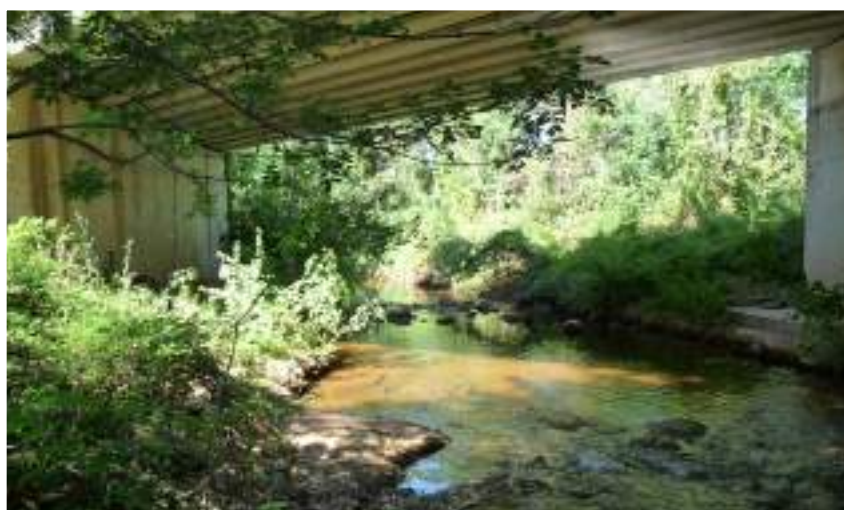
Il s'agit du pont cadre permettant le passage de la RD558 au-dessus du Riau Tort. Par basses eaux, une sorte de trottoir côté sud permet un passage facilité des animaux sous le pont. Une berge plane existe également sur l'autre rive, permettant un passage aisé de la faune. La végétation de la ripisylve est dense mais des coulées créées par la faune sont visibles. Le passage est donc fonctionnel. La présence du domaine de la Haute Verrerie côté ouest peut toutefois être source de dérangement pour la faune. Ainsi de nombreuses empreintes de chat ont été relevées sous le pont.

Pont sur le Riau Tort © Micaël GENDROT

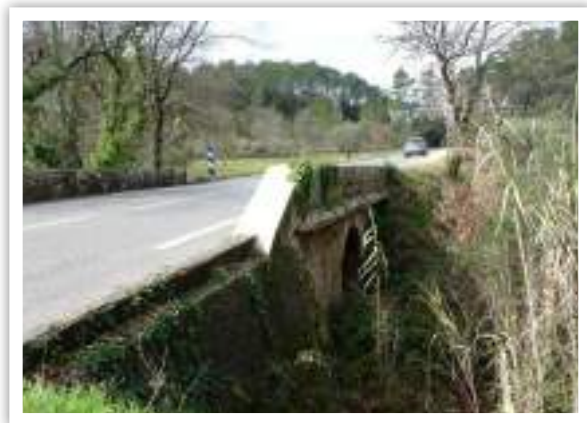
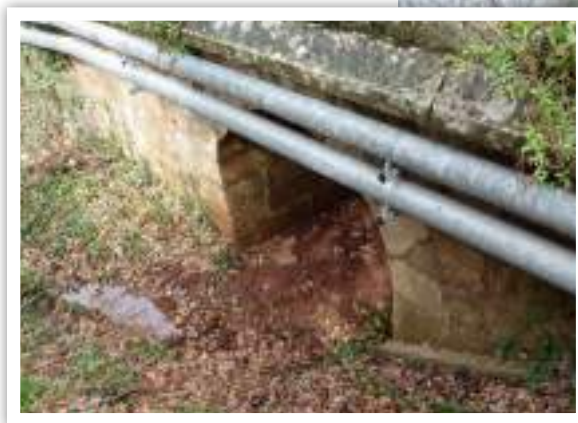
Ouvrage n°1 © Micaël GENDROT

Il s'agit d'un ponceau en voûte de 2 m de diamètre environ, passant sous la RD562. En absence de fortes pluies, le vallon affluent de la Ribeirotte est à sec.

L'ouvrage est fonctionnel pour la petite et moyenne faune en l'état. Cependant, la configuration du site canalise peu la faune vers le passage sous la route. Les animaux qui circulent sur les berges du vallon sont plutôt amenés à traverser la route. La pose d'une clôture doublée d'une haie pour guider la faune est à prévoir.

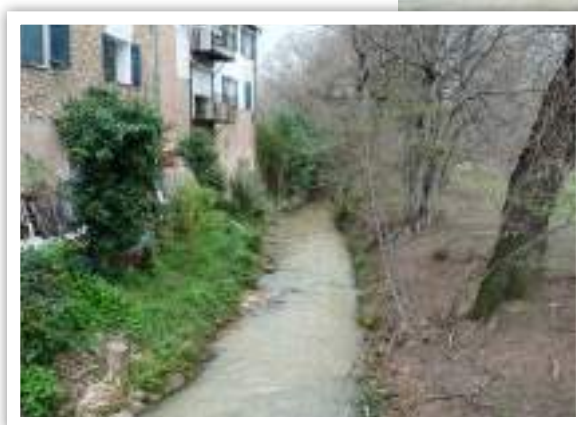
La fonctionnalité de cet ouvrage conditionne la fonctionnalité de l'ouvrage n°4, 60 m en amont.

Aval de l'ouvrage n°3 © Micaël GENDROT

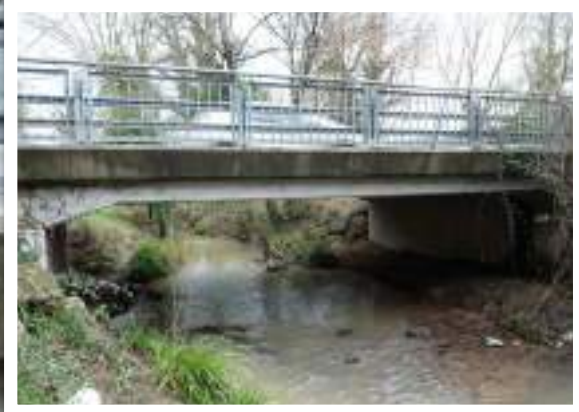
Ouvrage n°4 © Micaël GENDROT

Il s'agit d'un cadre béton de 2 m de haut sur 6 m de large environ, permettant le franchissement de la Ribeirotte, par la RD224. Une petite banquette est présente sous le pont sur chaque rive, permettant le passage de la faune à pied sec en dehors des périodes de crues.

L'ouvrage est fonctionnel en l'état, mais la circulation de la faune est limitée 60 m en aval par l'ouvrage n°③.

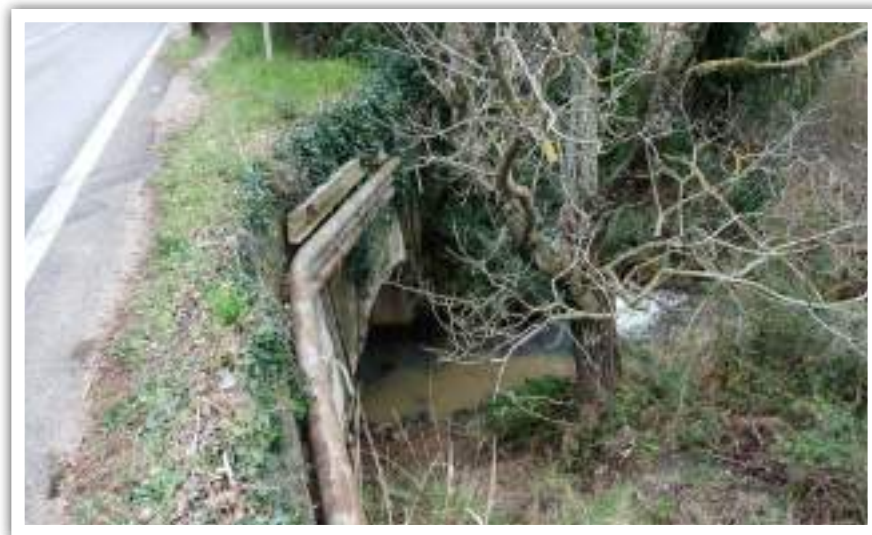
Ouvrage n°5 © Micaël GENDROT

Il s'agit d'un pont voûte permettant le franchissement par la RD554 de la Ribeirotte, rivière en eau une bonne partie de l'année. Une petite berge naturelle est présente sous le pont, permettant le passage à pied sec. La route surplombe le terrain naturel occupé par des prairies et une pépinière, canalisant naturellement le passage de la faune sous la route. Les berges sont bordées par une ripisylve étroite. L'ouvrage est fonctionnel en l'état.

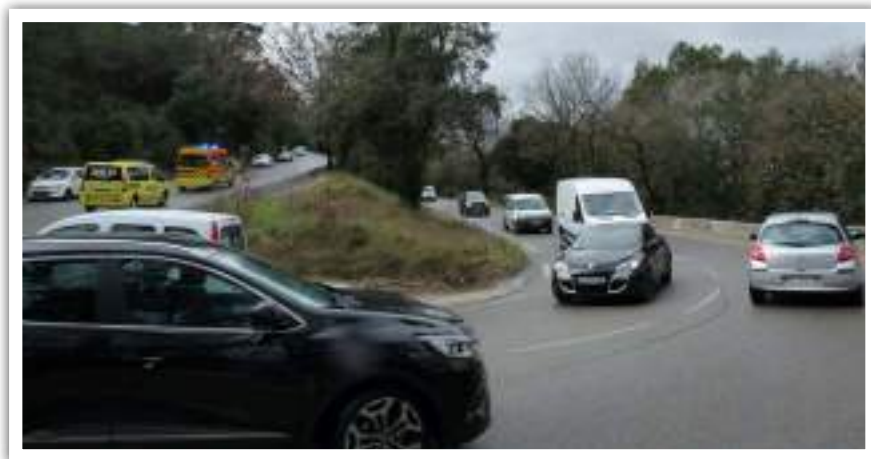
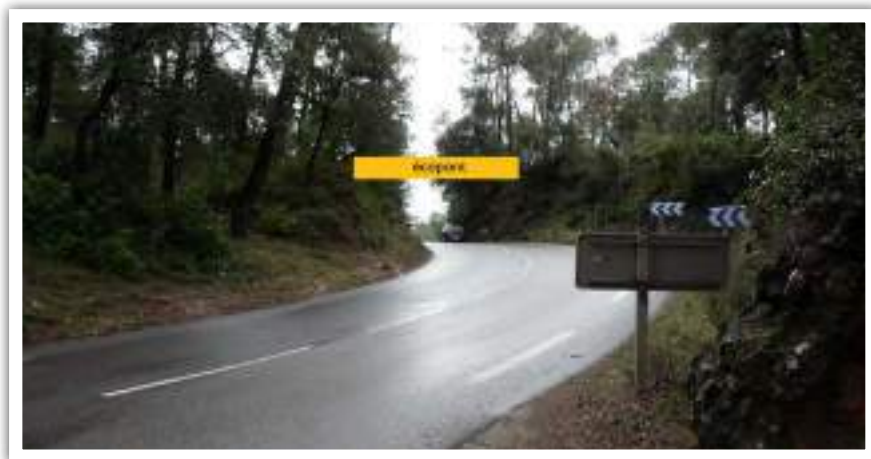
La RD554 traverse un massif forestier favorable à la présence de la grande faune. Des traces de Chevreuil européen ont été notées à proximité. Des données de mortalité s'y concentrent, avec des collisions d'Écureuils roux et de Fouine. Sur le versant sud de la colline, en direction de Brignoles, de nombreuses villas bordent la route et réduisent la perméabilité de la zone pour la faune sauvage (présence humaine, éclairage, clôtures, chiens). Légèrement au sud de la chapelle de Pitié, la route entaille la colline sur quelques dizaines de mètres avant de dessiner un grand lacet versant nord en direction du Val. Au vu du fort trafic routier local et de l'absence d'ouvrage fonctionnel dans le secteur proche, la création d'un écopont est préconisé compte-tenu de la topographie. En effet, la portion de la route en déblais, qui marque l'équivalent d'un col, est favorable à l'implantation d'un écopont.

Proposition de création d'un écopont au-dessus de la RD554 © Micaël GENDROT

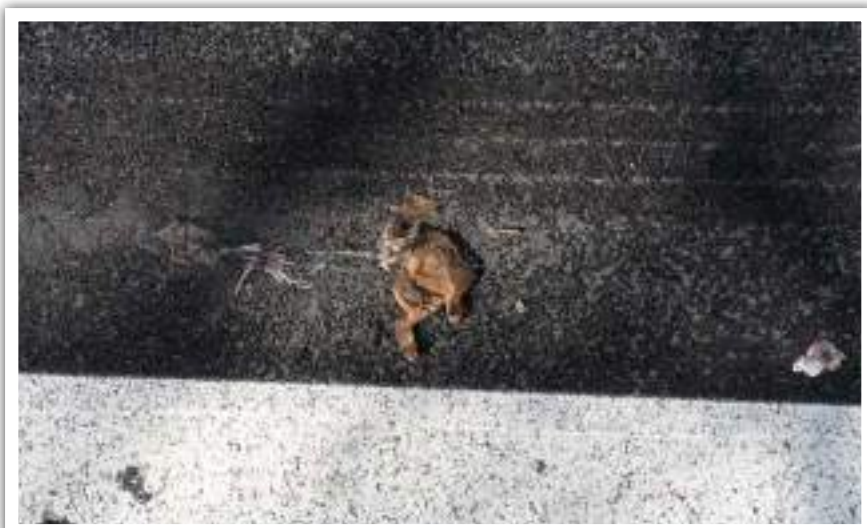
Un ouvrage existant, constitué d'une voûte de 1 m de diamètre, permet le franchissement d'un fossé sous la RD24, juste après le carrefour avec le RD224. L'ouvrage est moyennement fonctionnel et la faune n'est naturellement pas canalisée vers cet ouvrage. La présence du Caramy au sud de la route, et d'un lac artificiel côté nord constitue un axe migratoire pour les amphibiens. Une étude naturaliste de cette zone à l'entrée ouest de Vins-sur-Caramy devra quantifier le nombre d'individus traversant. Sur la base de ces résultats il pourra être envisagé ou non la création d'un crapauduc ainsi que sa localisation précise et ses caractéristique techniques.

Crapaud épineux écrasé sur la RD24 à l'entrée de Vins-sur-Caramy près de l'ouvrage n°1 © Micaël GENDROT

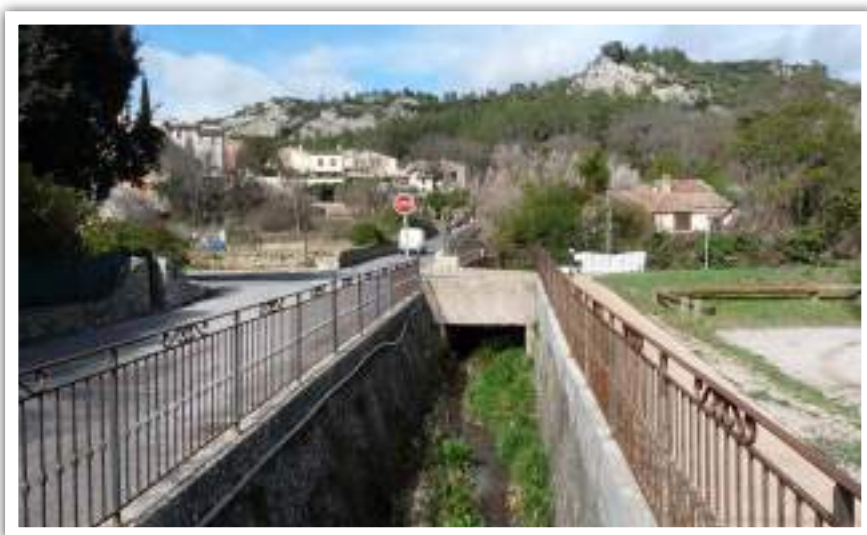
Ouvrage n°2, vu côté sud la RD24 © Micaël GENDROT

Un dalot permet le passage du vallon des Adrets sous la RD24. Un dépôt de sédiment constitue une banquette dans l'ouvrage permettant une circulation de la petite faune à pied sec, hors période de pluie. Les berges côté sud à la sortie de l'ouvrage sont rectifiées et ne peuvent être escaladées par les animaux. Côté nord elles sont naturelles. Il est préconisé de reprendre en pente douce le profil de la berge gauche du ruisseau, au niveau d'un parking. Un traitement paysager et des plantations rendront plus attractif cette zone aussi pour la faune que pour le public (entrée du pont ancien). Enfin il sera nécessaire de canaliser la faune vers le passage en installant des guides paysagers en bordure de la départementale.

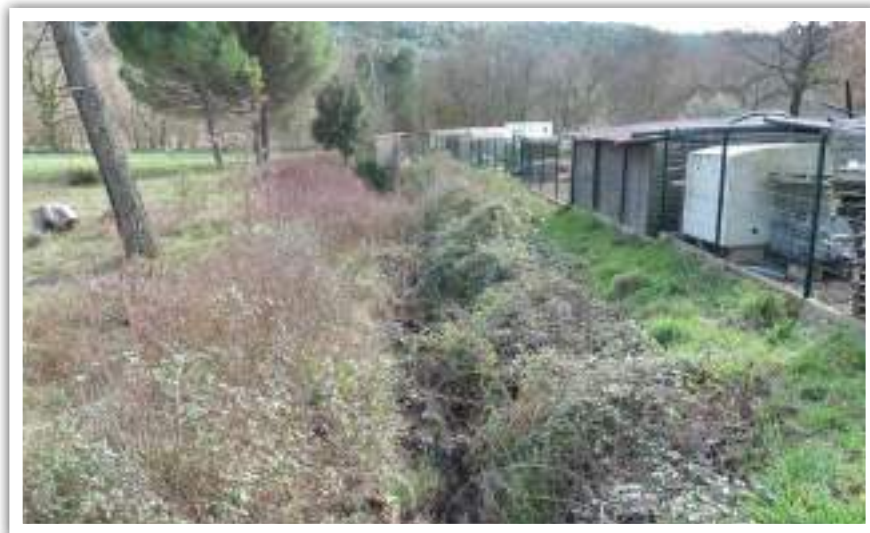
Le passage inférieur sous la RD24 est moyennement fonctionnel compte-tenu de la configuration de la zone (construction et dépôts de déchets). Un nettoyage des déchets et un entretien ciblé de la végétation par l'ouverture de layons dans les ronciers permettraient une plus grande accessibilité pour la faune au lit du ruisseau lequel est à sec la majeure partie de l'année.

Ruisseau à l'aval de l'ouvrage n°3 © Micaël GENDROT

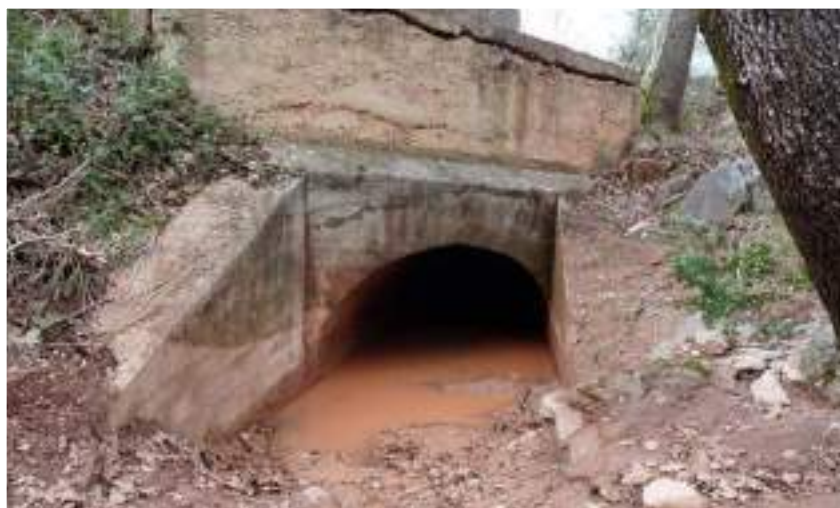
Ouvrage n°6, vu côté sud la RD79 © Micaël GENDROT

L'ouvrage est constitué d'une voûte béton de 1,2 m de large par 80 cm de haut permettant le franchissement d'un vallon intermittent sous la RD79. La fonctionnalité écologique de l'ouvrage est faible. En effet le dépôt de sédiment à l'entrée réduit le tirant d'air disponible et favorise la stagnation d'une flaque pouvant décourager le passage de certains animaux. De plus aucune structure paysagère ne permet de canaliser le passage des animaux vers le passage inférieur.

Il est donc préconisé un entretien (curage) régulier de l'ouvrage et la création en bord de route de dispositifs pour canaliser la faune : clôtures ou GBA doublées de haies de chaque côté sur environ deux fois 100 m.

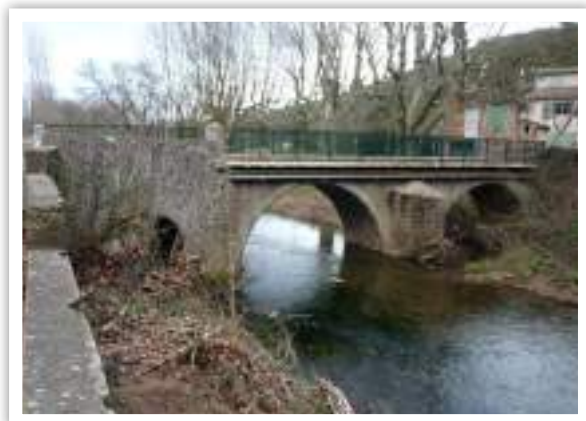
Le pont de la RD33 © Micaël GENDROT

L'ouvrage est le pont à trois voûtes successives au-dessus de l'Issole de la RD33 à l'entrée du village de Cabasse. Bien que proche des habitations les berges de l'Issole conservent un caractère assez naturel de ripisylve discontinue entre-coupée de zones ouvertes. En amont du pont la rive droite est toutefois entièrement rectifiée par un mur en pierre. Les deux voûtes les plus petites disposent d'une sorte de trottoir permettant un passage terrestre pour la faune. En période de hautes eaux, voire de basses eaux, la faune terrestre ne peut emprunter le lit de la rivière en amont du pont et les rives sont trop abruptes. Les animaux seront donc conduits à escalader les berges et cheminer sur le réseau routier du secteur, posant ainsi des problèmes de mortalité.

Il est préconisé d'aménager le profil des berges amont afin de créer un cheminement sub-horizontale, a minima en rive gauche. Des techniques de génie végétal permettront de conforter la berge et d'assurer un écran de végétation pour assurer la tranquillité de la faune.

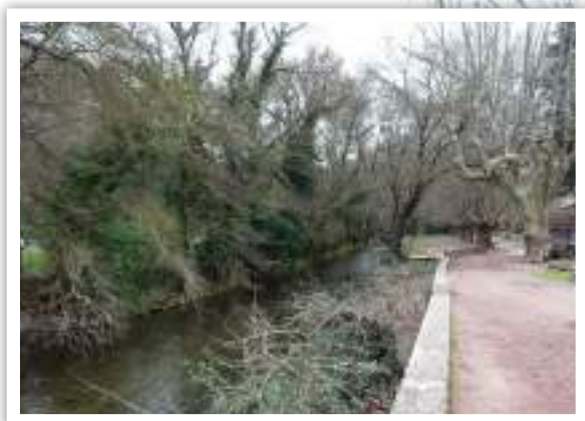
Berges verticales en amont du pont de la RD33 © Micaël GENDROT

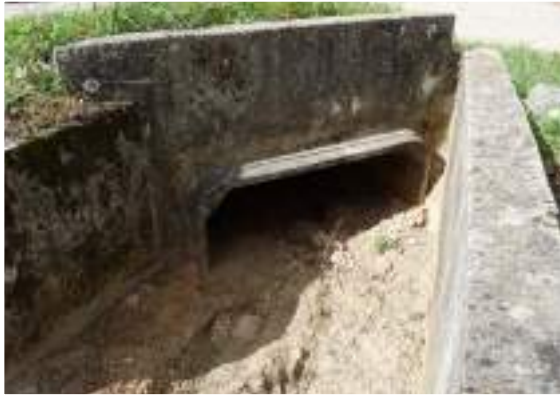
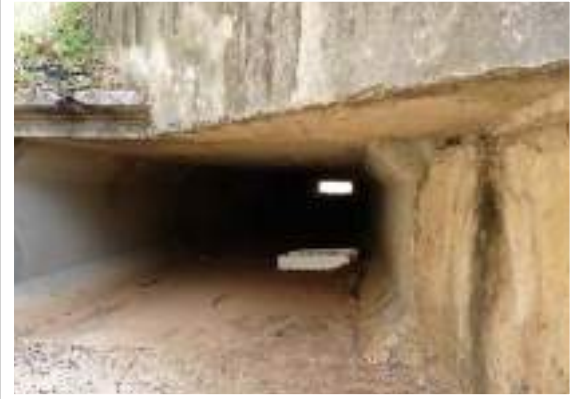
Ouvrage n°1 © Micaël GENDROT

L'ouvrage est moyennement fonctionnel en l'état et se révèle peu attractif de par sa configuration et la topographie plane très ouverte de la zone. Un curage pourrait cependant être envisagé et un renforcement de la canalisation de la petite faune (clôture et plantation de haies).

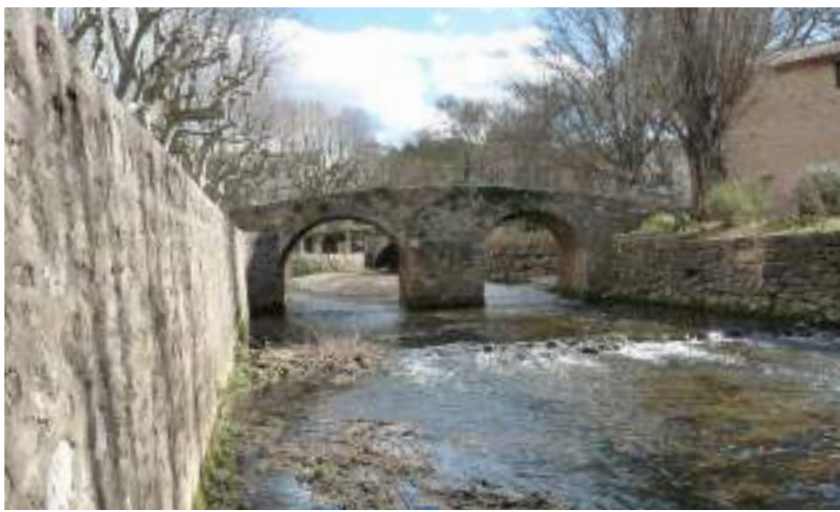
Ouvrage n°2 © Micaël GENDROT

Les ouvrages se situent au sein de la ripisylve de l'ENS « Le Village ». Cependant, le milieu environnant est urbain, car situé en centre-ville de Flassans-sur-Issole. Le lit de L'Issole est de plus chenalisé et les berges sont abruptes et ne présentent pas de passage à pied sec.

Les ouvrages sont globalement moyennement fonctionnels en l'état. La création d'un trottoir afin de créer un passage à pied sec est préconisée. La hauteur de celui-ci sera à déterminer selon la côte moyenne de L'Issole, afin que le passage soit à sec une majeure partie de l'année. La présence d'une ripisylve sur le site et d'un milieu naturel en amont et en aval sur L'Issole peut également mener à un projet de renaturation des abords du cours d'eau plus global, intégrant mode de déplacement doux et réduction du risque d'inondation.

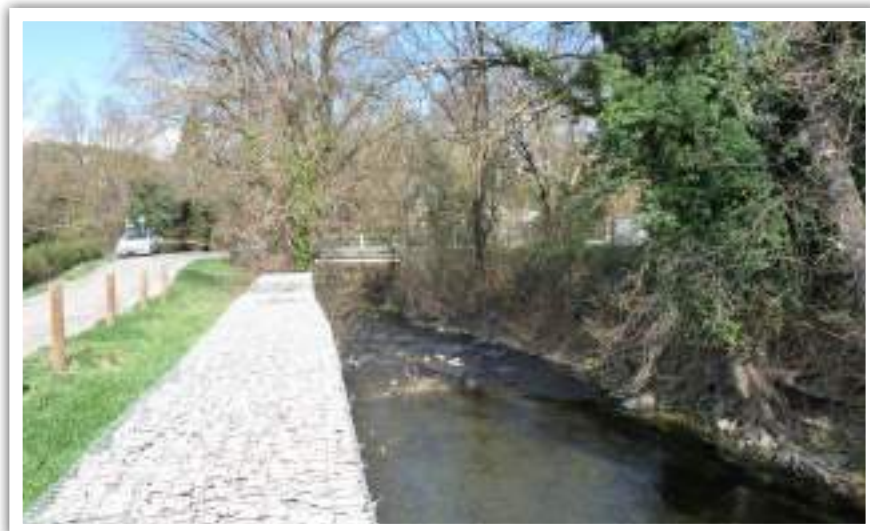
Ouvrage n°4 © Micaël GENDROT

L'ouvrage est peu fonctionnel hors période d'étiage compte-tenu de l'étroitesse des berges. En amont un mur de gabion puis un seuil oblitèrent la fonctionnalité aquatique et rivulaire de l'Issole. Le passage de la faune terrestre se fait donc autour des entrées du pont. La naturalité de la zone doit être préservée (gestion adaptée de la végétation du patrimoine arboré).

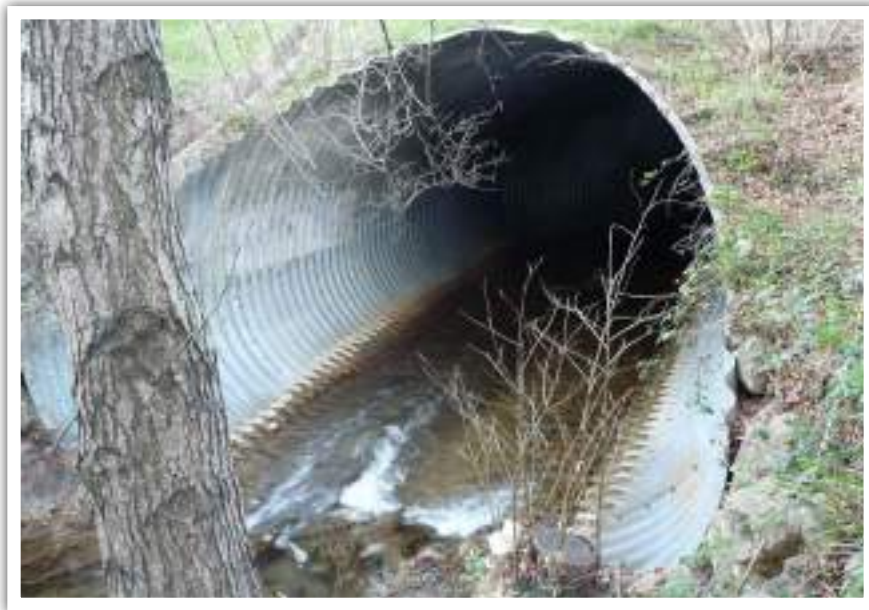
Ouvrage n°1 © Micaël GENDROT

Ouvrage n°① : aucune intervention possible

Il s'agit d'une buse ARMCO, permettant le passage du cours d'eau le Val de Camps sous le rond-point. L'ouvrage est en eau hors période d'étiage, coudé et long, très peu favorable au passage des animaux terrestres. L'ouvrage n'est donc pas fonctionnel.

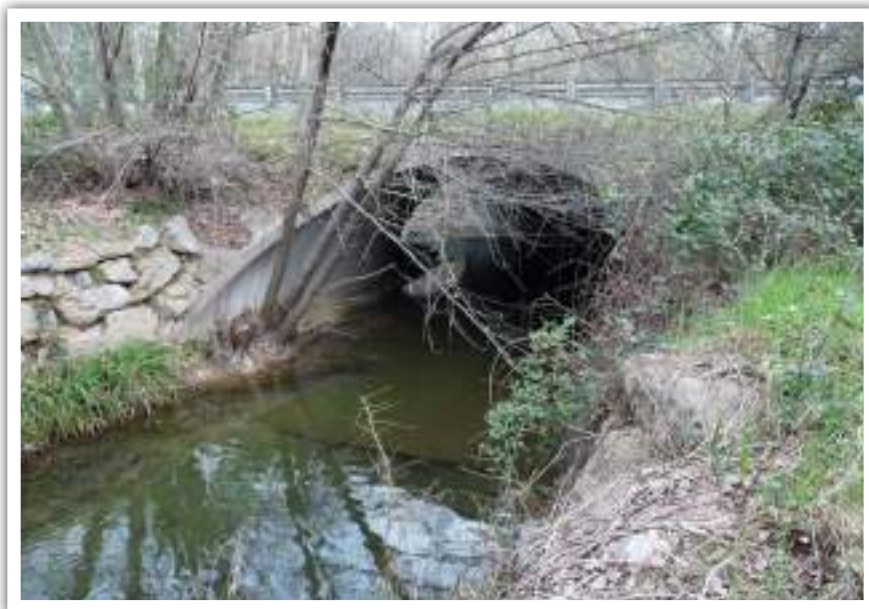
Ouvrage n°2 © Micaël GENDROT

Ouvrage n°② : aucune intervention

Il s'agit d'une voûte de 4 m de hauteur sur 5 m de largeur environ, permettant le passage du cours d'eau le Val de Camps sous la RD43. Il y a présence d'un radier au sol. Les berges sont en enrochement et peu favorable à la circulation longitudinale de la faune.

L'ouvrage n'est pas fonctionnel en l'état. La création d'une banquette semble techniquement envisageable, mais le gain écologique sera limité du fait de la proximité d'une zone habitée et industrielle côté est de la route, et la présence de l'ouvrage hydraulique infranchissable à l'aval (ouvrage n°①).

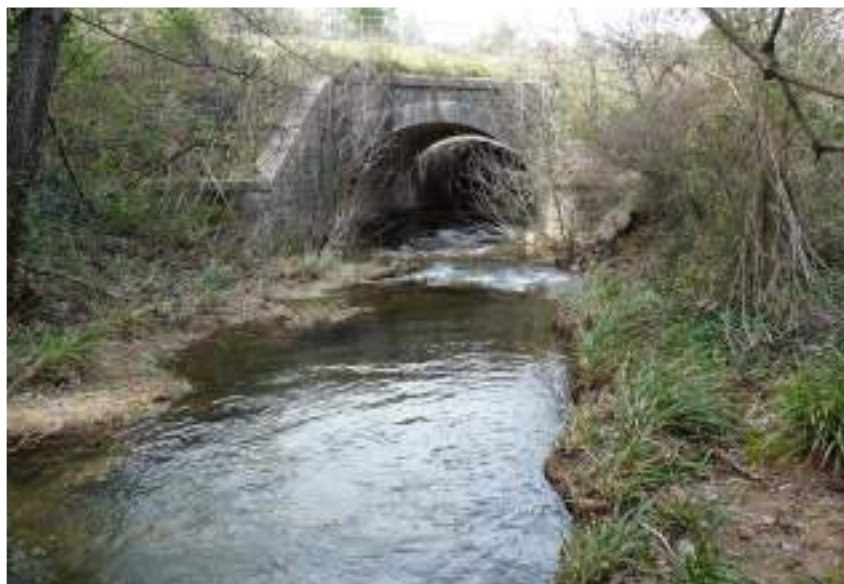
Ouvrage n°3 © Micaël GENDROT

Ouvrage n°③ : aménagement

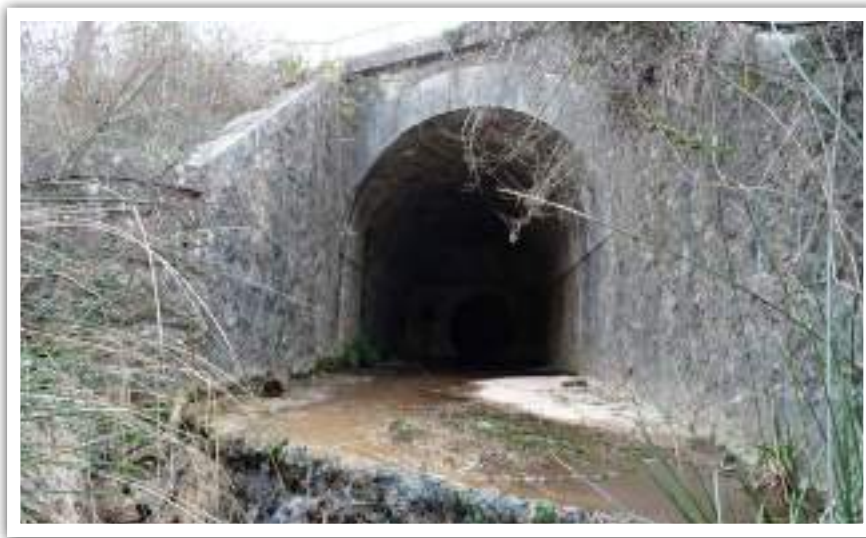
Ouvrage n°6 © Micaël GENDROT

Ouvrage n°6 : aménagement

Il s'agit d'un enchaînement de trois ouvrages permettant le franchissement respectif de la RD43, de la voie ferrée et d'une voie communale. Celui permettant le franchissement de la RD43 est une buse d'environ 1,5 m de diamètre. Cet ouvrage est accolé à l'ouvrage de la voie ferrée, constitué par une voûte mesurant environ 3 m de haut sur 3 m de large. L'eau s'étale sur un radier. Le dernier ouvrage, de type voûte, permet le passage du ruisseau sous une route communale. Ce dernier mesure environ 3 m de large. Les ouvrages permettent à un petit cours d'eau intermittent de traverser les infrastructures de transport. Une glissière en béton adhérent (GBA) est présente sur le bord de la RD43, limitant l'entrée d'animaux sur la route et pouvant les canaliser vers les ouvrages. L'entrée de l'ouvrage sous la RD43 présente un seuil d'un mètre environ avec des parois hautes et abruptes. L'ouvrage en lui-même est en biais et en pente. Une marche d'une quarantaine de centimètres est présente entre les passages sous voûtes de la voie ferrée et de la route adjacente. L'ouvrage passant sous la voie communale présente quasiment un trottoir permettant le passage à pied sec. Le milieu environnant est semi-naturel, avec une alternance de boisements et de quelques maisons. Les ouvrages ne sont pas fonctionnels en l'état.

L'ouvrage limitant principalement la circulation des animaux est la buse passant sous la RD43. L'amélioration de l'entrée de l'ouvrage passant sous la RD43, la création d'un trottoir à pied sec, pour assurer une fonctionnalité tout au long de l'année après élargissement de la buse (pour maintenir sa section hydraulique), et enfin la suppression du seuil entre les ouvrages de la voie ferrée et de la route communale seront à étudier techniquement.

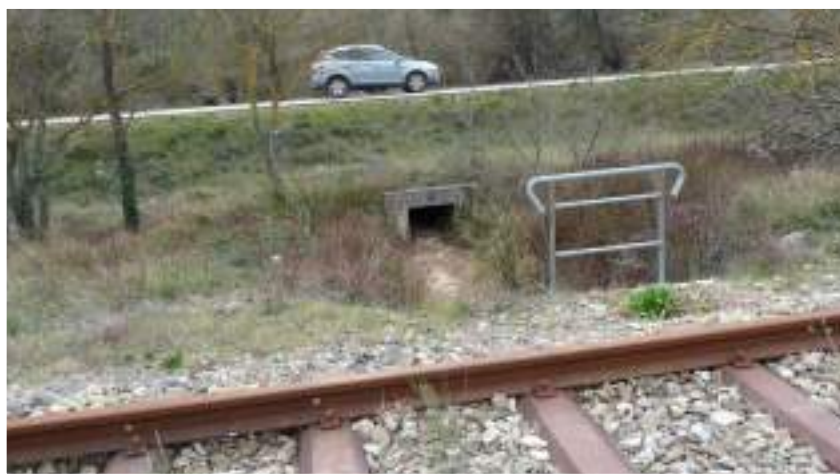
Ouvrage n°8 © Micaël GENDROT

Ouvrage n°⑧ : Aménagement

Le milieu environnant est majoritairement pâturé par des chèvres et des chevaux, de par la présence d'un centre équestre en face. Des traces de Renards et de Sangliers ont été vues au niveau de l'entrée des ouvrages. Des données de mortalité routière de Renard roux et de Hérisson ont été notées à proximité.

Les ouvrages sont moyennement fonctionnels en l'état. Il est préconisé la pose d'un fond drainant dans les ouvrages, ainsi qu'un curage des ouvrages afin d'augmenter leur accessibilité. La suppression du tas de branches est également nécessaire.

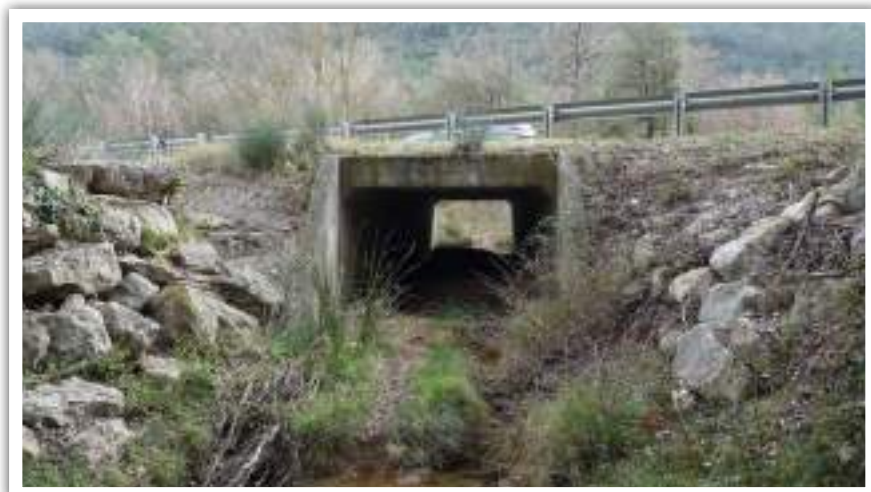
Ouvrage n°9 © Micaël GENDROT

Ouvrage n°9 : Aménagement

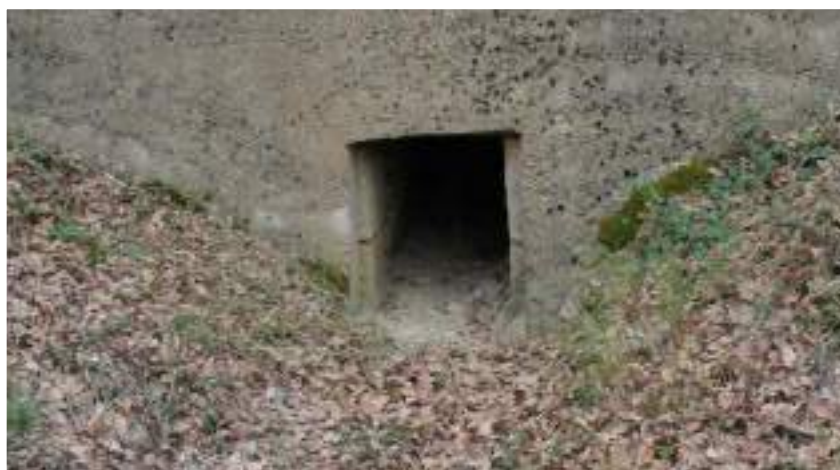
Ouvrage n°12 © Micaël GENDROT

Ouvrage n°12 : aménagement

Il s'agit d'un dalot permettant le franchissement de la RD43, de 0,8 m de hauteur sur 0,6 m de largeur. Il présente un avaloir dissymétrique à son entrée, le côté est étant en pente douce puis terminé par une marche de 80 cm de haut, et le côté ouest en à-pic.

L'ouvrage est moyennement fonctionnel en l'état à cause de l'avaloir. Le remplacement de la marche par une pente douce est préconisé.

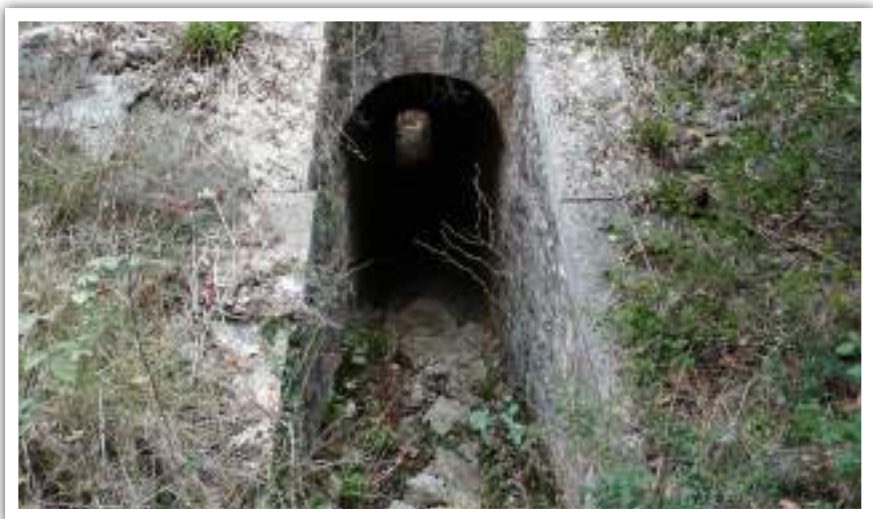
Ouvrage n°13 © Micaël GENDROT

Le milieu environnant est en partie naturel et semi-ouvert, avec une pente entre les deux ouvrages.

Les ouvrages sont moyennement fonctionnels et débouchent à l'aval sur une clôture.

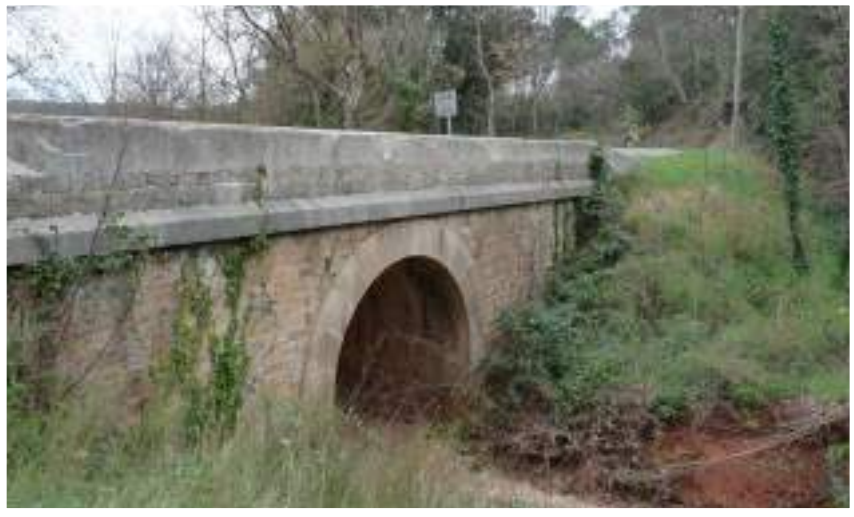
Passage de la RD24 au-dessus du vallon de Pey Coucu © Micaël GENDROT

Un pont constitué d'une voûte en pierre permet le passage du ruisseau du vallon de Pey Coucu sous la RD84. Le ruisseau est de type intermittent et son lit reste praticable par la faune terrestre en dehors des épisodes pluvieux, une large partie de l'année. Au niveau de la traversée de la route, le vallon est relativement encaissé, offrant naturellement une bonne canalisation de la faune sous la chaussée. La fonctionnalité de l'ouvrage est donc évaluée comme bonne. Il faut également signaler la présence d'une petite mare temporaire comportant de la végétation aquatique en amont du pont côté sud, quasiment de niveau avec la chaussée. Ce point d'eau est attractif pour la faune et génère des circulations d'animaux entre le vallon, la prairie entourant la mare et la chaussée.

Il convient d'améliorer la canalisation de la faune vers le vallon en retravaillant les abords de la RD84 de chaque côté du pont. La pose de dispositifs pour canaliser la faune est donc préconisée. Il pourra s'agir de clôtures ou de GBA, doublées de haies de chaque côté du pont, sur environ quatre fois 25 ml.

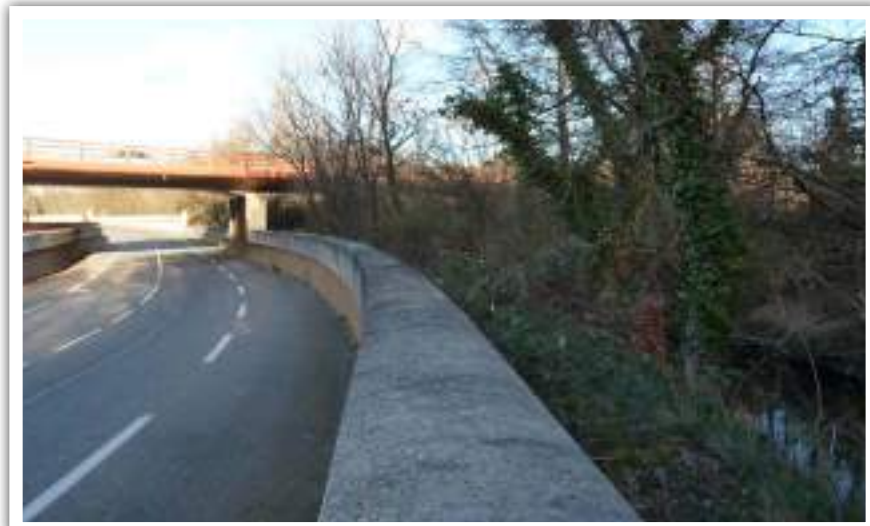
Ouvrage n°1 © Micaël GENDROT

Ouvrage n°① : aucune intervention

Il s'agit d'un pont, permettant le passage de la RD24 sous la RDN7, côté nord, et du Caramy côté sud. Il se situe en milieu périurbain, avec un habitat encore dispersé préservant des étendues de prairie. Les rives du Caramy sont étroites, mais elles accueillent malgré cela un ourlet de ripisylve en bon état de conservation. L'ouvrage est moyennement fonctionnel pour les animaux terrestres du fait de la praticabilité limitée des berges (étroitesse et densité de végétation).

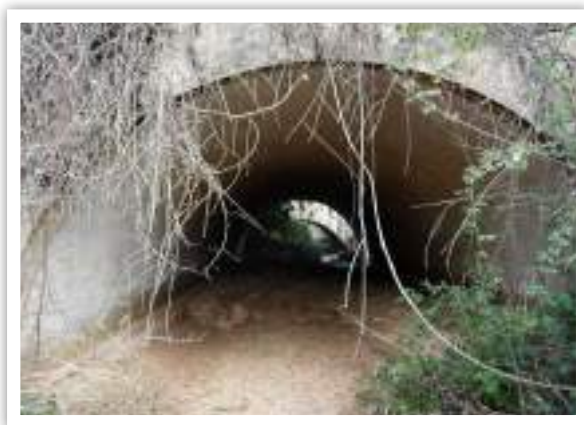
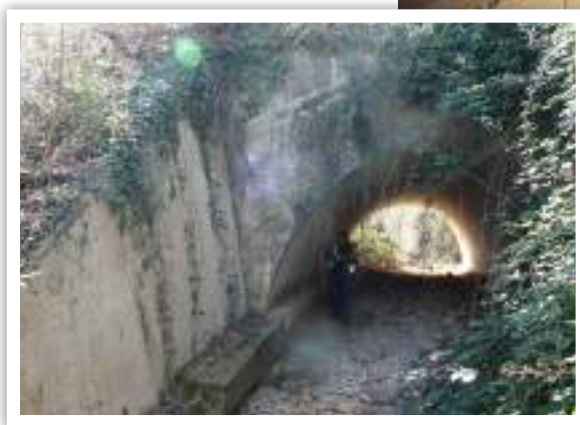
Ouvrage n°4 © Micaël GENDROT

Le régime hydraulique du vallon doit être précisé, mais les périodes où l'eau s'écoule en occupant toute la largeur de l'ouvrage doivent être limitées au cours de l'année.

L'ouvrage est moyennement fonctionnel en l'état. Il est préconisé de renforcer l'attractivité du passage : débroussaillage sélectif et nettoyage des ouvrages afin de faciliter le passage, suppression du seuil central, pose de grillages doublés de haies en amont et en aval, ainsi qu'autour de la zone à l'air libre entre les chaussées afin de canaliser les animaux dans les ouvrages et d'empêcher leur passage sur la route.

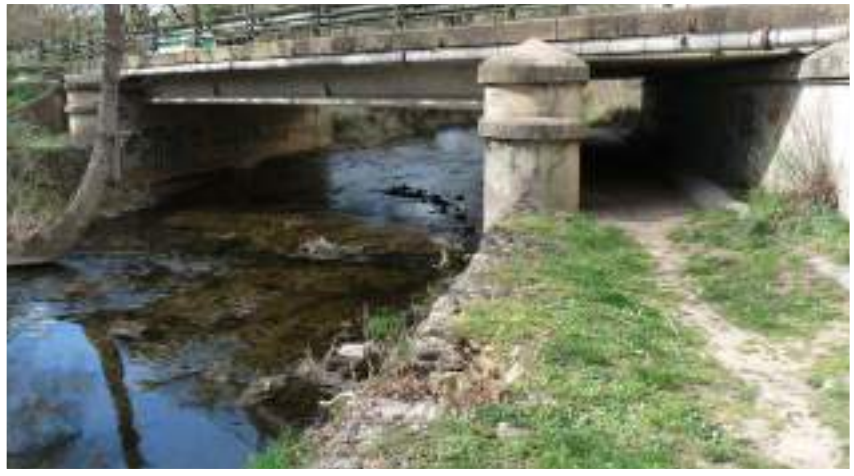
Le pont de la RDN7 au-dessus de l'Issole © Micaël GENDROT

Il s'agit d'un pont de grandes dimensions permettant le passage de l'Issole sous la RDN7. A l'amont sont présents deux ponts successifs permettant le passage de l'Issole sous des rues du village de Flassans.

L'ouvrage traverse la ripisylve de l'ENS « Le Village ». Après un parc qui constitue une zone tampon, le milieu environnant est urbain côté sud, car situé en centre-ville de Flassans-sur-Issole. Le lit de l'Issole est chenalisé et les berges sont abruptes et ne présentent pas de passage à pied sec sous l'ouvrage. Le passage terrestre y est possible uniquement en période d'assec. Un passage piéton en rive droite permet théoriquement le passage de la petite faune, mais la présence du village constitue un obstacle en amont au passage des animaux. Ce passage est relativement déconnecté de la rive.

L'ouvrage est donc globalement moyennement fonctionnel en l'état. La création d'un trottoir afin de créer un passage à pied sec est préconisée. La hauteur de celui-ci sera à déterminer selon la côte moyenne de L'Issole, afin que le passage soit à sec une majorité de l'année. Un projet de renaturation des abords du cours d'eau plus global peut être envisagé (voir fiche « Flassans-sur-Issole »).
