Proposition d'actions pour la restitution des corridors biologiques

Déclinaison sur le secteur Centre Var
(secteur prioritaire du SRCE n°5)

N°54 - JUILLET 2020

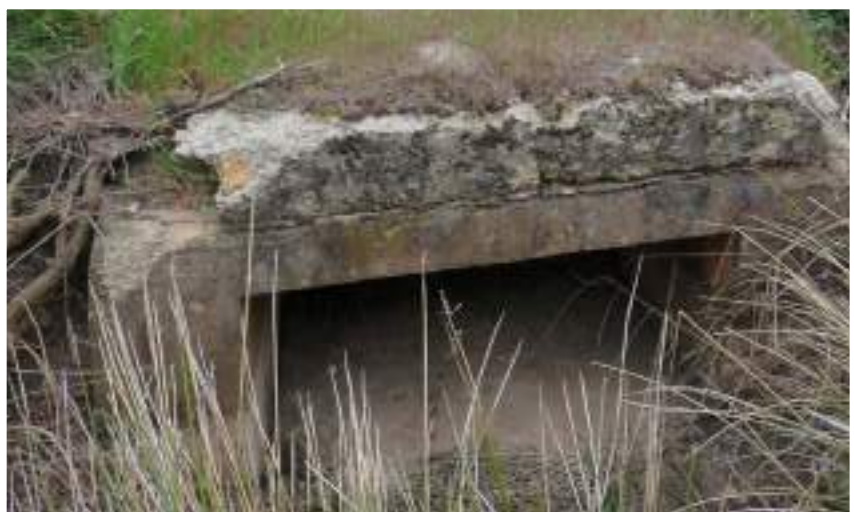
Ouvrage n°7 © Micaël GENDROT

Il s'agit d'un cadre de 1,8 m de large par 1 m de haut permettant la jonction de deux fossés bordant la RDN7 dans une zone de plaine viticole en défens. L'espace autour de l'ouvrage est très ouvert et aucune structure paysagère hormis les fossés, relativement profonds, ne vient canaliser le passage de la faune vers l'ouvrage hydraulique. Des traces de sanglier en bordure de route et dans un des fossés montre une circulation de la grande faune, en bord de route et très certainement en traversée de la RDN7. Aucune preuve de passage de la faune dans l'ouvrage n'a pu être relevée. Compte-tenu de ses caractéristiques l'ouvrage est jugé moyennement fonctionnel hors période de pluie. Il est préconisé de créer de part et d'autre de la chaussée un guide vers l'ouvrage hydraulique : clôture ou GBA doublées de haies denses.

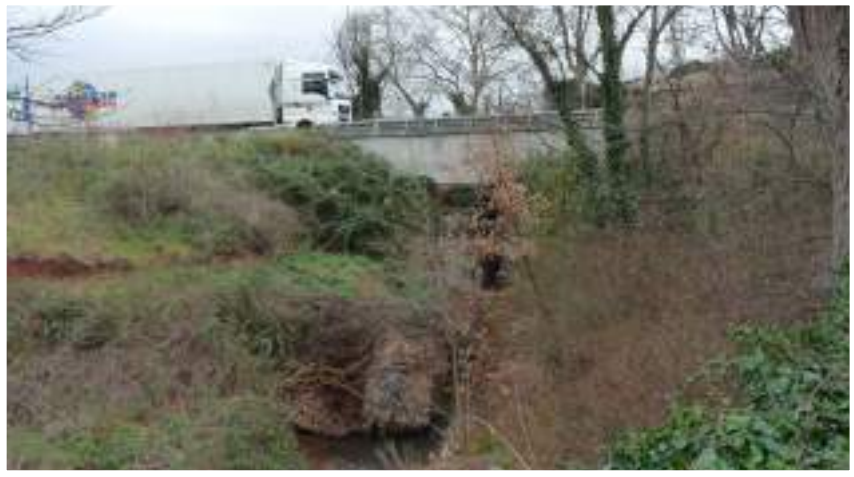
Ouvrage n°10 © Micaël GENDROT

L'ouvrage hydraulique est situé à une centaine de mètres avant le rond-point de l'échangeur du Cannet-des-Maures. Un ancien pont en amont permet le passage d'une piste agricole au-dessus du cours d'eau intermittent (à ce niveau) du Réal Martin. L'ouvrage est un pont cadre de grande dimension. Compte-tenu du profil très encaissé des berges du cours d'eau, la seule option pour la faune est de cheminer dans le lit du vallon lors des périodes d'assecs ou en utilisant une petite banquette hors d'eau lorsque les écoulements sont faibles. Le passage est donc possible seulement une partie de l'année (autour de la période estivale, en fonction des précipitations). L'ouvrage est donc peu fonctionnel en l'état. Il est préconisé d'étudier la possibilité de créer un passage pour la faune terrestre par un encorbellement ou un trottoir à pied sec en réhaussant la banquette naturelle existante.

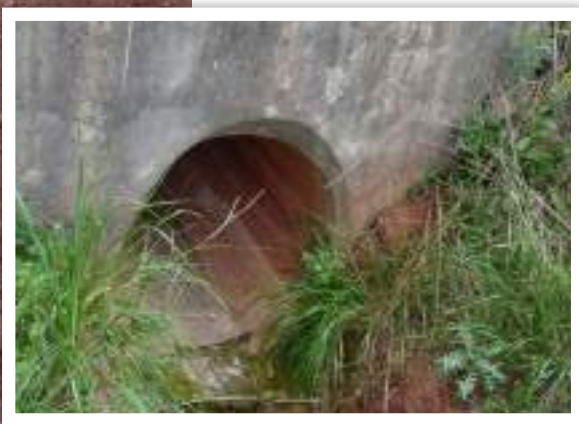
Ouvrage n°2 © Micaël GENDROT

Il s'agit d'une buse de 1 m de diamètre moyennement fonctionnelle hors période de pluie du fait de l'environnement traversé : en amont présence d'habitations (le fossé est encadré de grillages), en aval présence d'enrochements et d'habitations en rive droite. Un petit seuil est présent à la sortie de l'ouvrage.

La topographie plane n'est pas propice pour canaliser la faune vers le passage inférieur, mais le vallon est toutefois bien marqué et entouré de haie en amont.

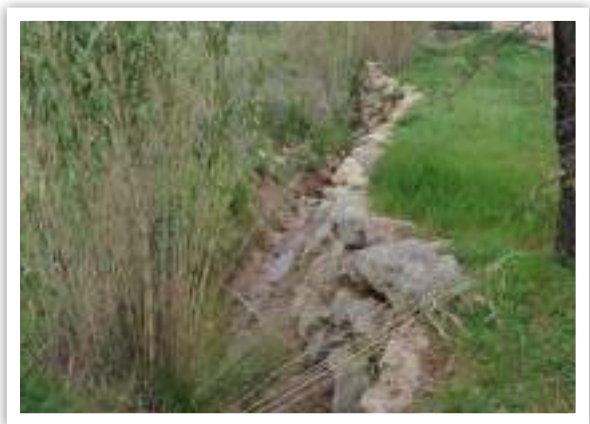
A l'aval de la buse de l'ouvrage n°2
© Micaël GENDROT

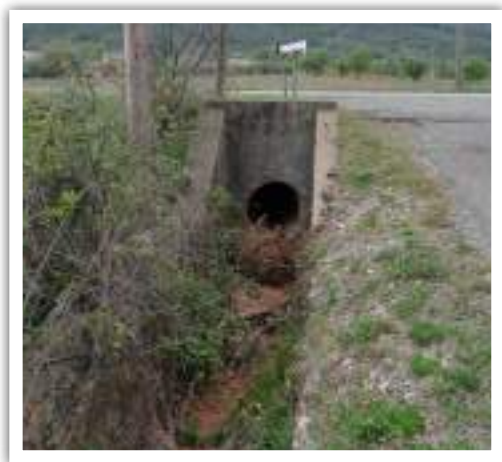
Ouvrage n°3 © Micaël GENDROT

Il s'agit d'une buse de 0,8 m de diamètre reliant une parcelle de vigne côté ouest de la route à une zone résidentielle côté est. Le fossé à l'aval est canalisé et l'eau s'écoule dans un cadre béton avec des berges verticales. Compte-tenu de ces caractéristiques l'ouvrage est moyennement fonctionnel durant les périodes sans écoulement d'eau.

D'autre part la configuration de la zone ne permet pas de canaliser efficacement la petite et moyenne faune vers ce passage.

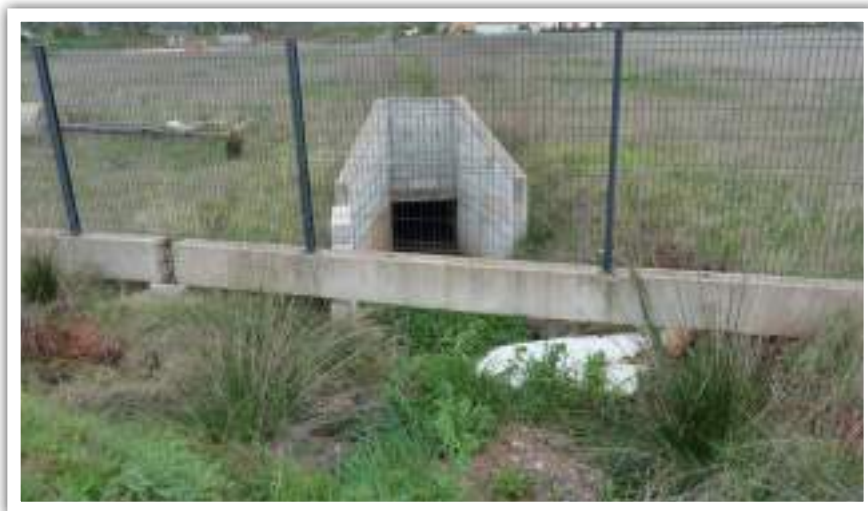
Ouvrage n°5 © Micaël GENDROT

L'ouvrage hydraulique est une buse de 0,6 m de diamètre, en partie noyée à l'aval, débouchant sur un terrain clos viabilisé dans le cadre d'un projet immobilier (hôtel) abandonné. Le fossé traverse ensuite le terrain dans un souterrain.

L'ouvrage n'est pas fonctionnel pour la faune.

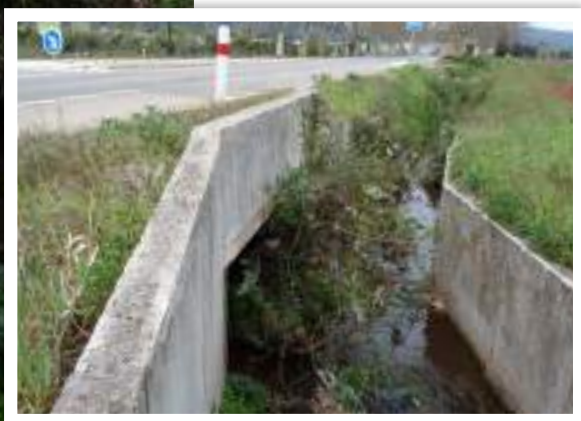
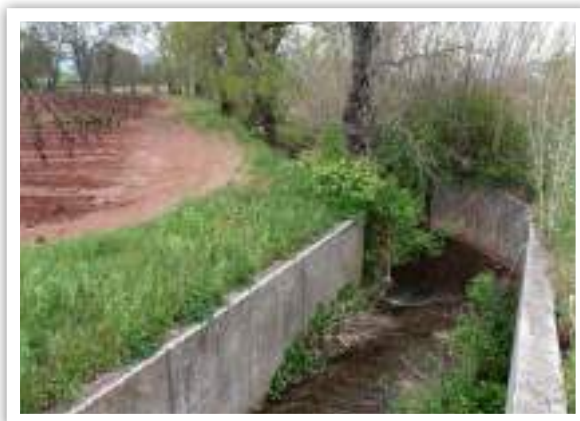
Ouvrage n°6 © Micaël GENDROT

L'ouvrage est non fonctionnel en l'état. Les habitats à l'amont sont trop aménagés pour favoriser le passage de la faune sauvage.

La restauration écologique des berges du ruisseau à l'aval de la route, par suppression du cadre béton et techniques de confortement végétales, serait toutefois bénéfique pour la trame turquoise/trame bleue du quartier de Pouverel.

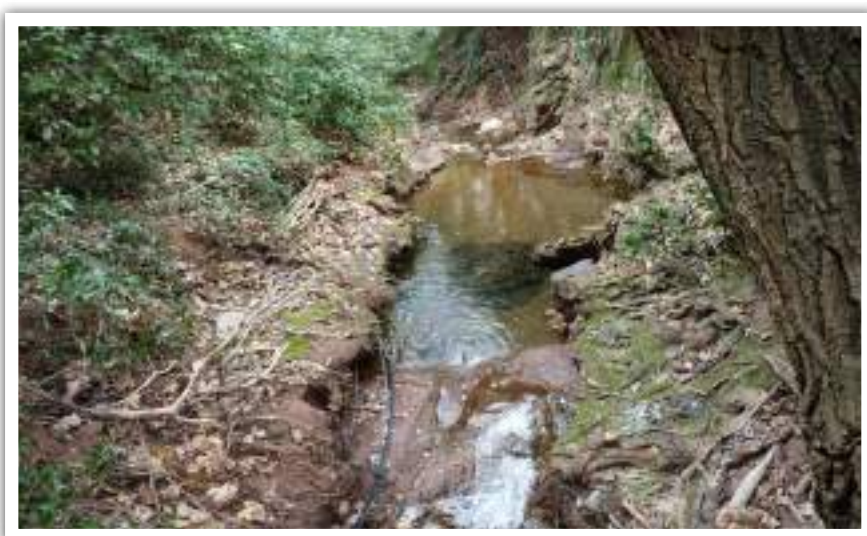
Le Réal Martin et un affluent convergent au nord-ouest de la voie ferrée et traversent celle-ci grâce à l'ouvrage n°⑦. L'accès à l'ouvrage est difficile en raison de la présence de la végétation. L'entrée de l'ouvrage est difficile d'accès pour les animaux terrestres du fait de la présence d'une laune assez profonde. Compte-tenu de l'alimentation du Réal Martin en amont par des sources et les rejets liés aux habitations, les assècs doivent être limités à la période estivale. Le vallon du Réal Martin conserve un caractère naturel et des berges végétalisées.

Présence d'une laune en amont de l'ouvrage (à droite de l'image, hors cadre) © Micaël GENDROT

La fonctionnalité écologique pourrait être améliorée grâce à l'aménagement de trottoirs ou de passages en encorbellements, ou bien par la création d'un cheminement préférentiel de l'eau lors des périodes d'étiage, et une suppression de la laune en entrée de l'ouvrage. Une étude hydraulique sera nécessaire en complément afin de déterminer le meilleur scénario d'aménagement en fonction des contraintes hydrauliques.

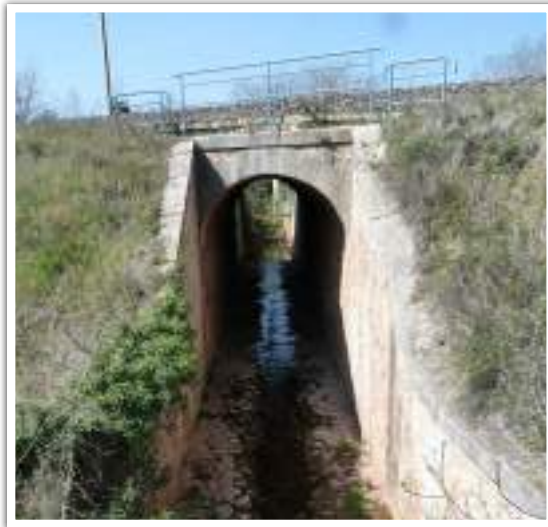
Ouvrage n° 11 © Micaël GENDROT

Le passage de grande dimension en voûte sous la voie ferrée assure l'écoulement d'un ruisseau affluent du Réal Martin. L'écoulement d'eau semble régulier mais limité en volume en dehors des épisodes pluvieux. Il est alors possible pour les animaux de cheminer en bordure du fil d'eau. Côté est, le ruisseau traverse une route communale parallèle à la voie ferrée. En amont et en aval de l'ouvrage le contexte est globalement urbain. Les rives sont aménagées et principalement constituées de murs verticaux. L'ouvrage bien que fonctionnel grâce à ses caractéristiques se situe dans une zone peu perméable côté ouest aux déplacements de la faune sauvage.

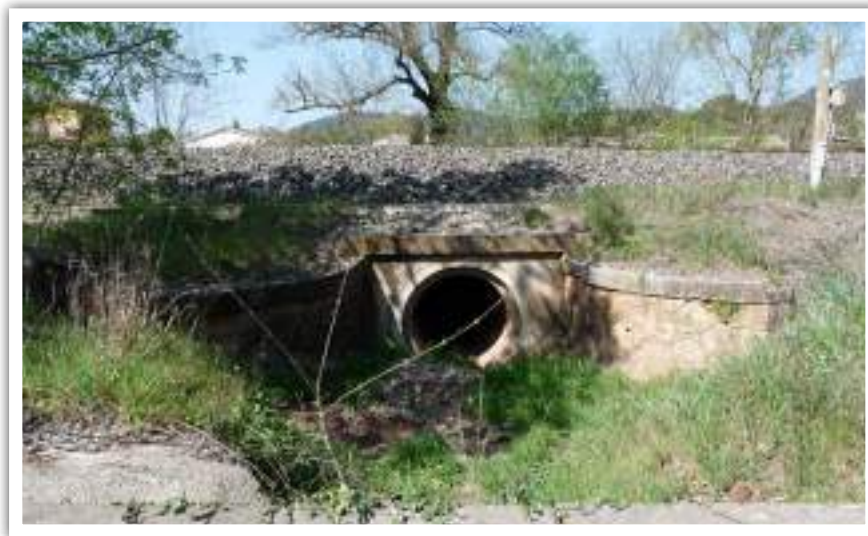
Ouvrage n°12 © Micaël GENDROT

Il s'agit d'une buse d'environ 1 m de diamètre. Une autre buse se trouve dans son axe afin de permettre les écoulements d'eau sous la chaussée de la route communale parallèle à la voie ferrée. Le contexte local est peu favorable aux passages de la faune : le trafic sur cette voie est important et le côté ouest de la voie ferrée est occupé par un lotissement. Enfin hormis un fossé peu profond entre la route et la voie ferrée, aucun élément du paysage n'est en mesure de canaliser la circulation de la faune vers la buse.

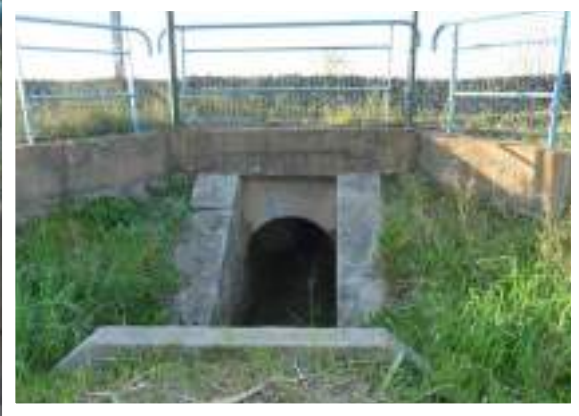
Ouvrage n°13 © Micaël GENDROT

Les passages sous la voie ferrée sont constitués de voûtes en pierres de petites tailles (N°13 : 1x1 m, n°14 : 60 cm x 1 m de haut, n°15 : 80 x 80 cm). Elles assurent la transparence hydraulique du remblai de la voie ferrée. Les ouvrages sont à secs hors périodes de pluie et peuvent permettre le passage de la petite faune. Toutefois la présence côté sud d'une route longeant la voie ferrée et d'une zone de lotissement rend peu attractif la partie sud du secteur.

La fonctionnalité de ces quatre ouvrages est jugée moyenne à cause du contexte écologique du côté sud.

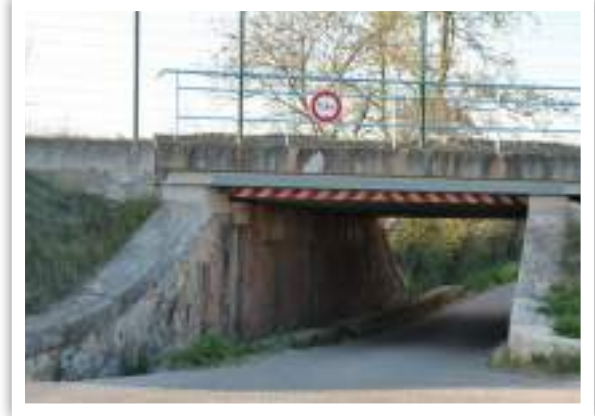
Ouvrage n°16. Le ruisseau canalisé coule sur le côté gauche de l'image © Micaël GENDROT

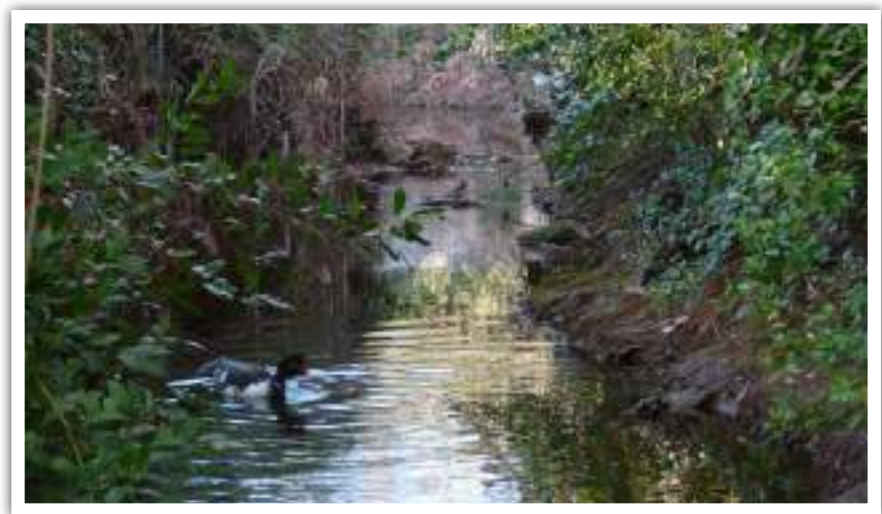
Le pont rail de type cadre de grande dimension franchit le ruisseau du Riau Tort. Le cours d'eau entouré de ripisylves représente une continuité écologique intéressante. Il draine des terrains en partie naturels dont des habitats naturels de prairies humides et d'étangs ayant un fort intérêt pour la biodiversité. Bien que proche de sa source, le Riau Tort est relativement large à ce niveau et toute la largeur du passage est occupée par la lame d'eau. En dehors des périodes d'assecs, le passage terrestre de la faune est impossible. De plus les berges à l'aval sont hautes et raides et occupées par un roncier (entretien récent observé). Il est également relevé une forte odeur d'eau usée sur cette partie du cours d'eau (présence de la STEP à l'aval ?).

La fonctionnalité pour la faune terrestre est évaluée comme faible. Il est donc préconisé de réaliser un passage en encorbellement, qui constituera a priori un meilleur compromis pour ne pas trop réduire le gabarit hydraulique par rapport à un trottoir. La réalisation d'une étude hydraulique permet de confirmer cette hypothèse.

Le Riau Tort juste en aval de l'ouvrage © Micaël GENDROT

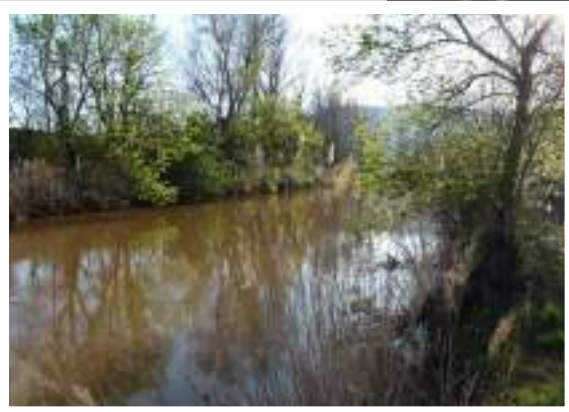
Les trois ouvrages sont fonctionnels et doivent le rester. Aussi il est préconisé la mise en place d'une gestion conservatoire des structures naturelles présentes avec les propriétaires et les exploitants agricoles. Des mesures agro-environnementales permettraient de plus d'étendre les éléments du paysage tel que les haies favorisant les continuités écologiques. En complément l'attractivité des passages pourra être renforcé par la création de gîtes à destination de la petite faune : abris pour les reptiles, hérissons, mares temporaires sans poissons pour les amphibiens.

Étang présent au pied du remblais ferroviaire à proximité de l'ouvrage n°18 © Micaël GENDROT

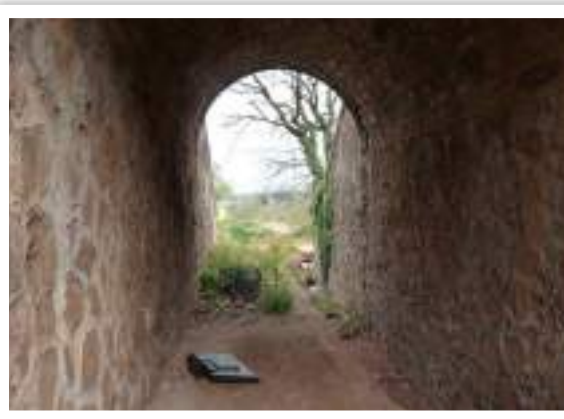
Ouvrage n°㉕ : voûte en pierre avec joint refait, 2,5 m de large par 4 m de haut environ, ouvrage mixte d'un passage piéton surélevé et d'un écoulement d'eau canalisé. Présence de nombreux déchets.

Ouvrage n°25. L'écoulement des eaux se fait dans le fossé côté droit de l'image © Micaël GENDROT

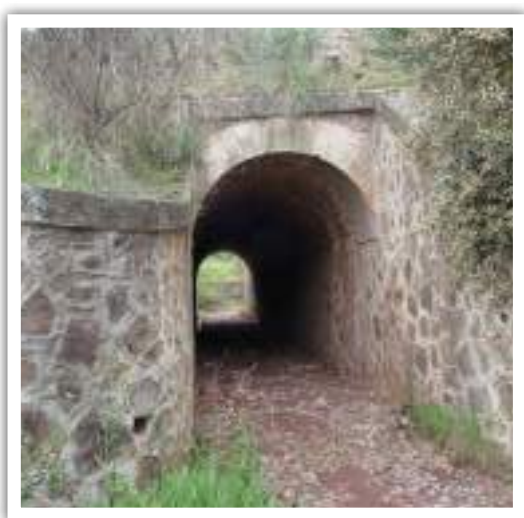
Ouvrage n°26 © Micaël GENDROT

Cet ouvrage est constitué d'un passage inférieur de 2 m de large par 4 m de haut environ avec une voûte en pierre. Les joints ont été refaits, ne permettant pas l'accueil dans les fissures de chiroptères. Des indices de passages de chats et de renard ont été relevés. Côté ouest se situe un ancien ouvrage de type dalot n'ayant plus de fonction. La topographie de ce côté de la voie ferrée est également bouleversée par d'anciens dépôts de terre et de gravats. La végétation spontanée recouvre désormais ces tas. Un fossé canalise les écoulements d'eau vers l'ouvrage, les rives du fossé sont abruptes mais franchissables. Côté est le passage débouche sur une piste en terre longeant la voie ferrée, desservant des parcelles de vignes. Des déchets abandonnés sont présents (proximité de la RDN97).

La fonctionnalité de l'ouvrage est bonne, mais les abords pourraient être améliorés par le retrait des déchets, un remodelage plus doux et des plantations de types haies et massifs arbustifs. Dans l'axe de l'ouvrage se trouve un des rares passages inférieurs fonctionnels pour la petite faune (mais à améliorer, voir fiche RDN97) sous la RDN97. Une coordination des actions avec le Dépar-

tement du Var permettrait de canaliser efficacement la faune et ainsi de créer un axe de déplacement préférentiel entre la colline et la plaine.
