Ordre de présentation des cours d'eau

Merlançon de Roquefort-la-Bédoule à Aubagne

Secteurs :
FAU04-08

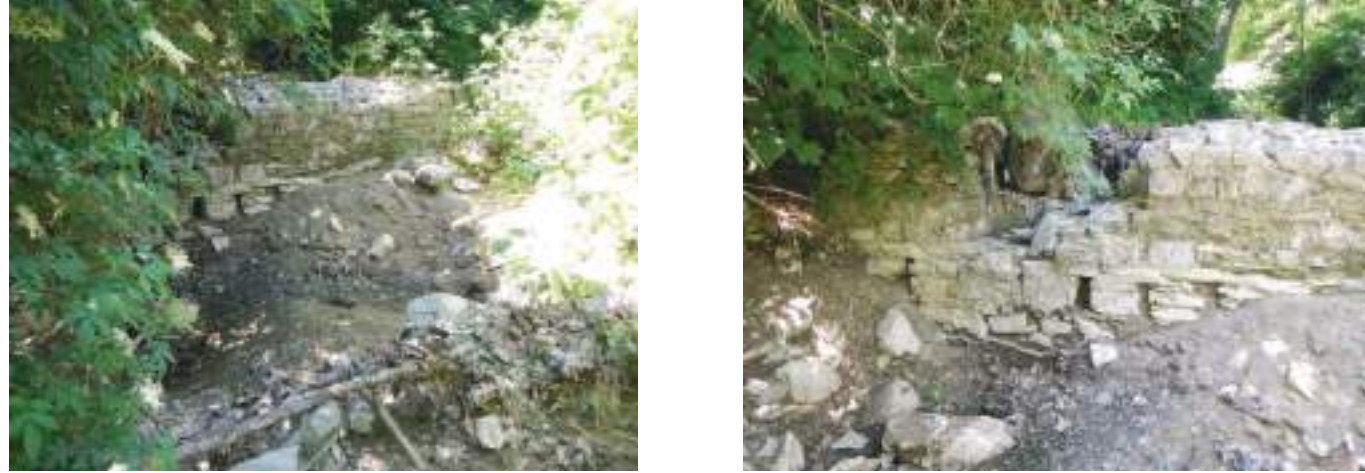
Impact écologique:	discontinuité biologique	Impact hydromorphologique:	augmentation de la ligne d'eau
--------------------	---------------------------------	----------------------------	---------------------------------------
