# Confortement de la falaise de la plage de Massacan – Phase 2

# **La Garde (83) - Confortement de la falaise de la Plage de Massacan / Phase 2 – Parcelles AW378-366, AW259, AW258, AW257, AW256, AW283-347**

Mission G2 PRO

Rapport n°B119138 – Octobre 2022

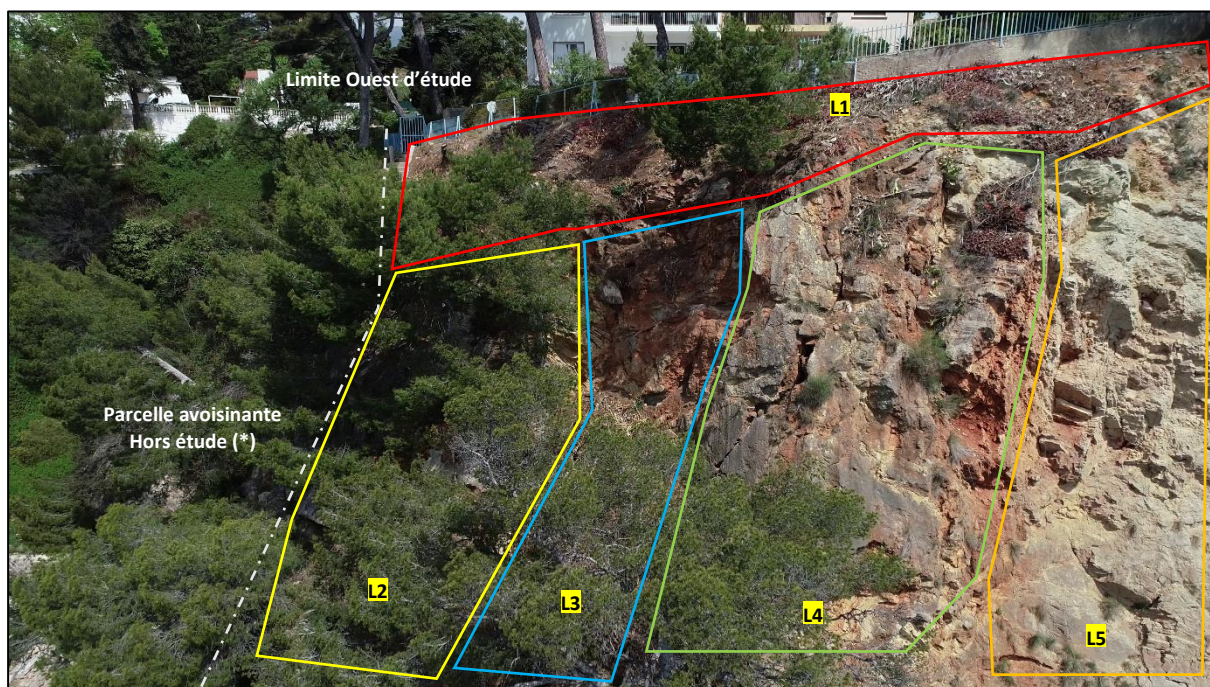
D'un point de vue lithologique, on constate une alternance horizontale et verticale de faciès. La description de ces variations est illustrée sur la figure suivante puis commentée par la suite :

**L1** : talus rocheux tantôt cargneulisé (sur la partie est), tantôt bréchiq (vers l'ouest) ;

**L2** : Strates calcaires très fracturé au pendage amont ;

**L4** : Calcaire fracturé en plusieurs compartiments dont un dièdre rocheux prédécoupé par deux discontinuités ;

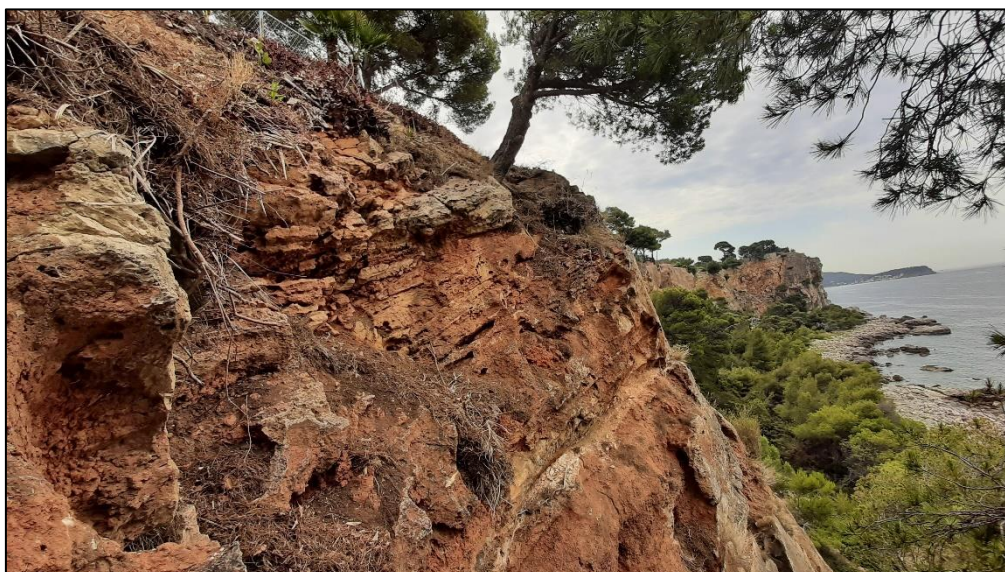
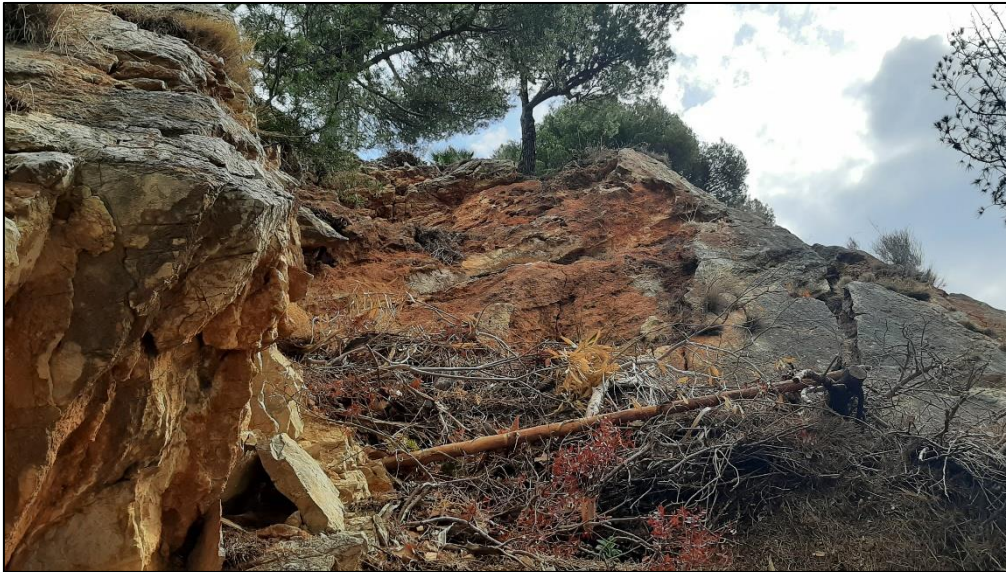
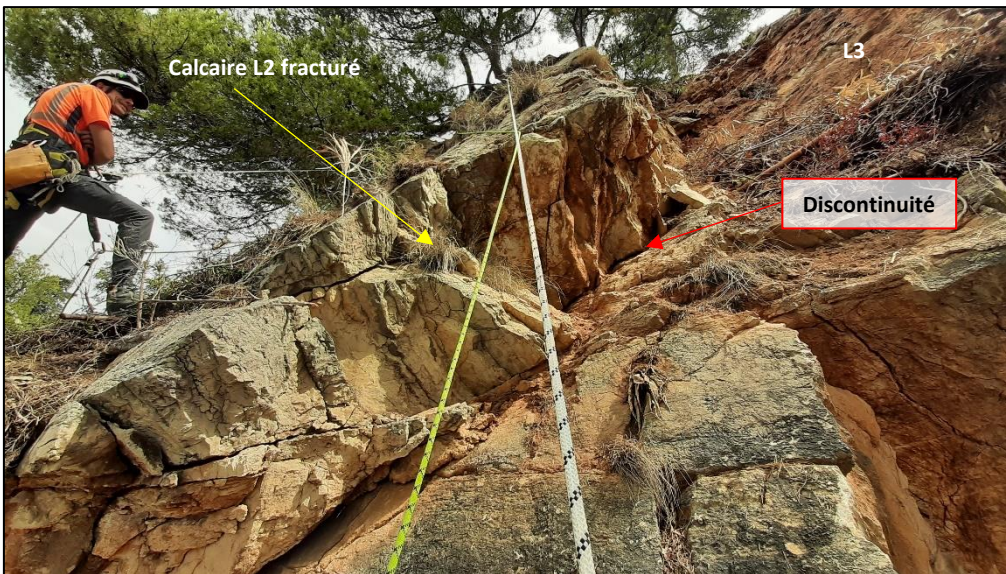
Le pan de falaise **L3** résulte du basculement de compartiments calcaires le long d'une discontinuité orientée N115° pendage 55°S appartenant à la famille de fracture **F1**.

Les cargneules rouges observées sont constituées de brèches calcaires argileuses très friables.

On notera également la présence d'une cavité probablement de type karstique le long de la discontinuité situé en contrebas entre **L2** et **L3**.

Figure 19 : Photo de L3 (parcelle AW 378 – 366)

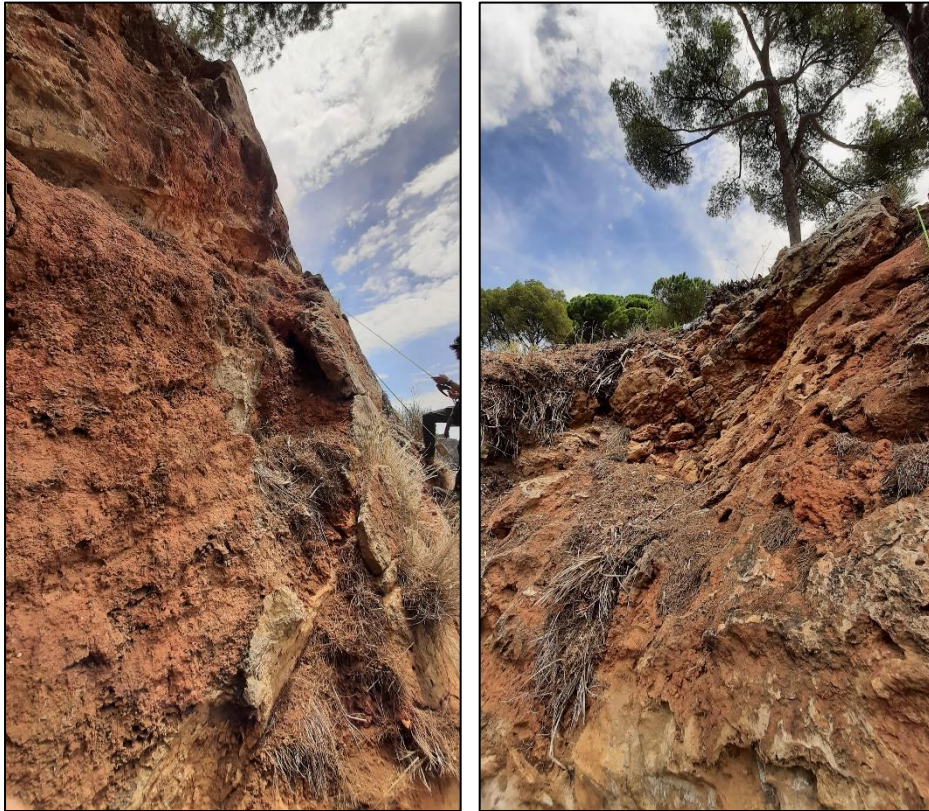
Figure 20 : Photo de L3 (parcelle AW 378 – 366)

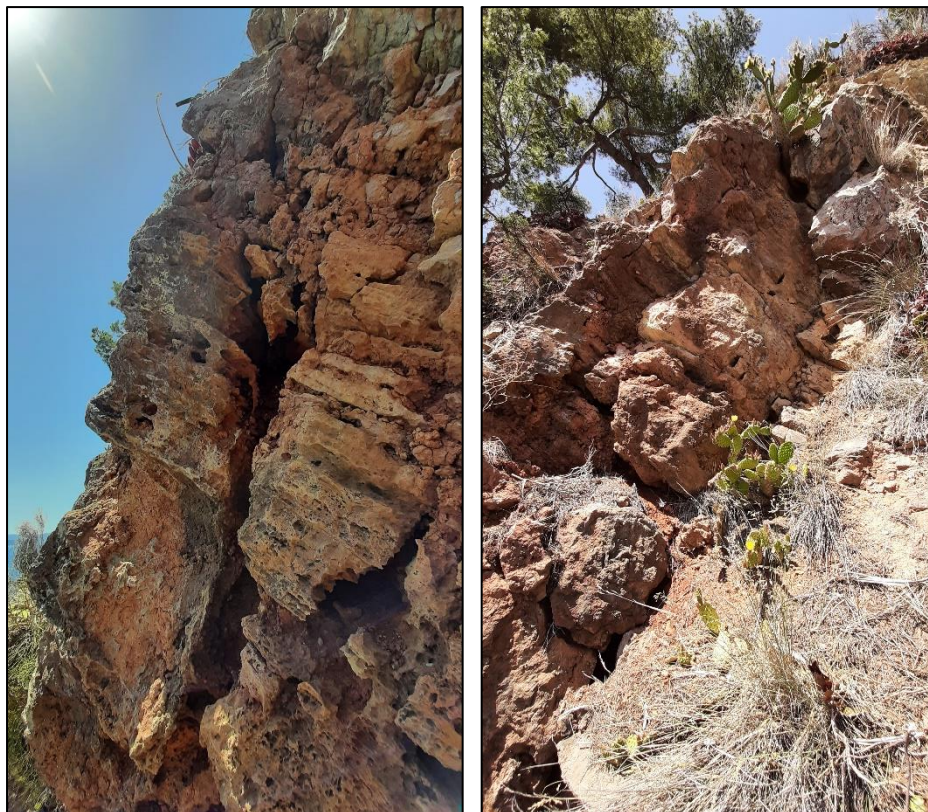
Ce pan de falaise est principalement constitué d'un dièdre calcaireux prédécoupé par deux grandes discontinuités. Ce compartiment est en surplomb et fragilisé par un important réseau de fractures ouvertes. Plus à l'Est, on retrouve des écailles rocheuses de calcaire cargneulisé de couleur rouge.

Figure 23 : L4 – Calcaire cargneulisé (parcelle AW 378 – 366)

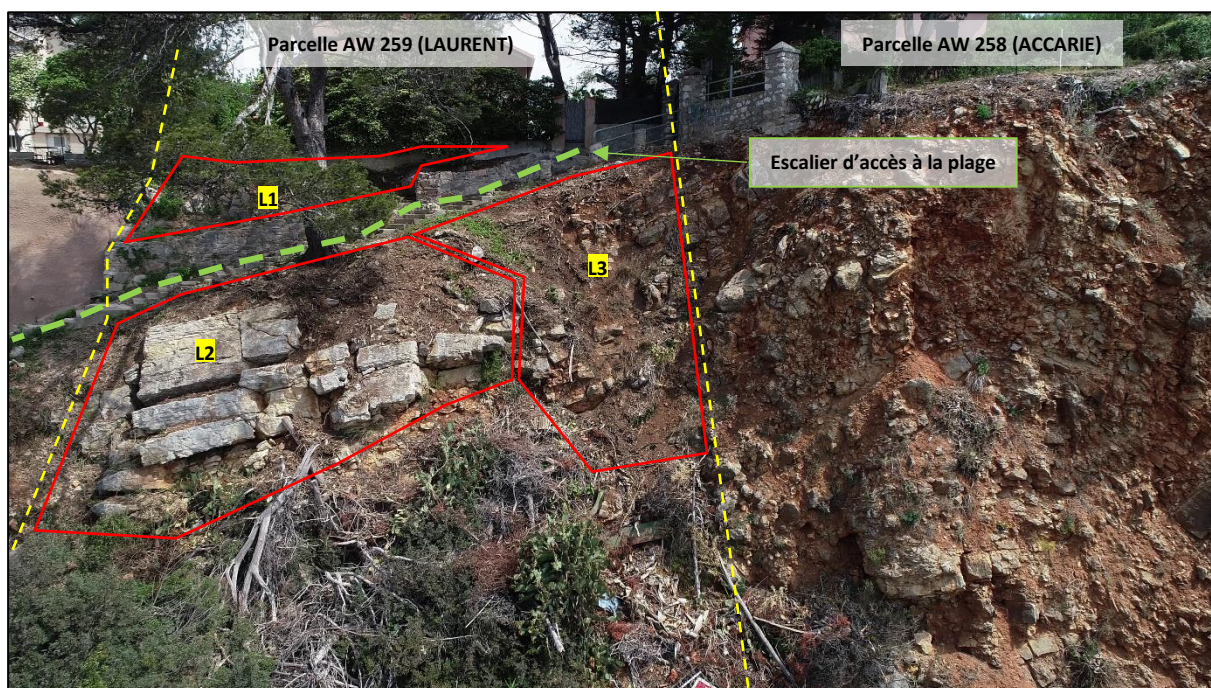
**L1** : Substratum rocheux fracturé ;

**L2** : Blocs calcaires désolidarisés ;

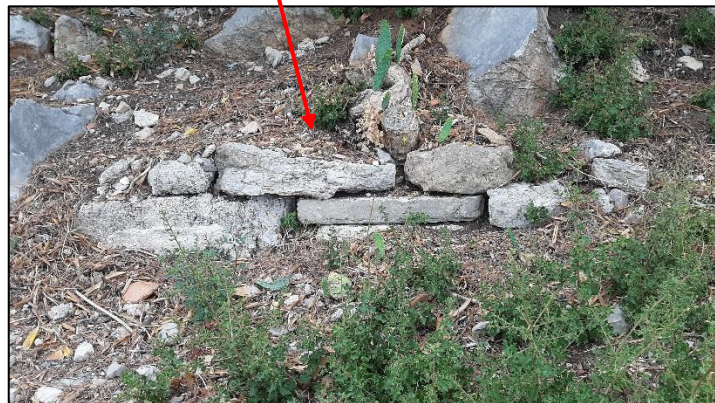
Entre l'escalier d'accès à la place et la propriété AW-259, L1 est un talus calcaire très fracturé voire chaotique dont la stratification est difficilement visible. On constate également la présence de matériaux rapportés probablement mis en place pour venir compenser une dépression du terrain pour la réalisation du muret et de la clôture qui surmonte la crête du talus.

Un mur en pierre maçonné vient soutenir ce talus. Hormis la présence de fissures, le muret ne présente pas de signe d'instabilité plus important.

**Figure 27 : Photo du talus L1 sous la propriété AW-259**

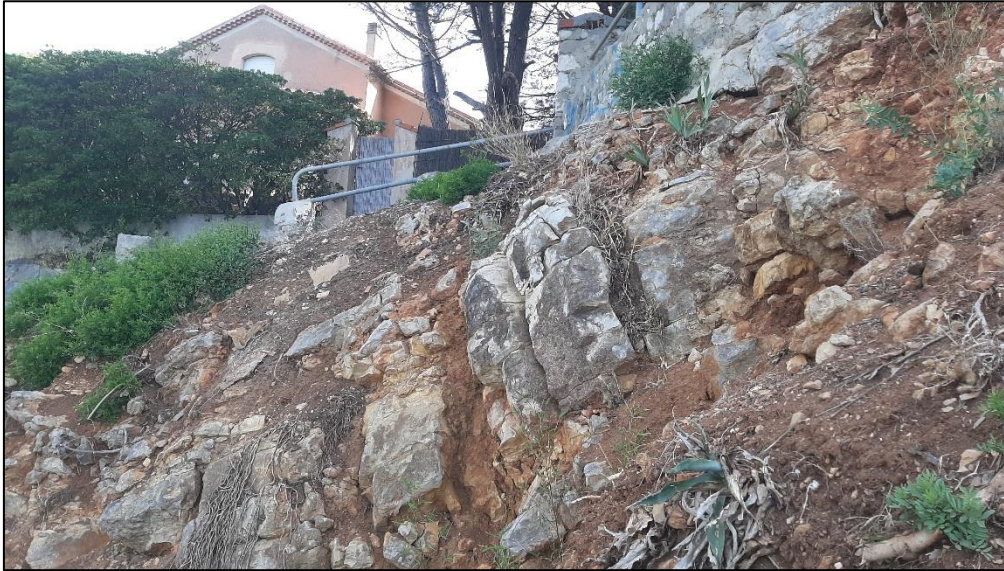
Le faciès L3 est un conglomérat bréchiq ue constitué de blocs calcaires cimentés par matrice argileuse rouge. La granulométrie des blocs calcaires est très hétérogène, variant du centimètre au mètre.

Ces matériaux sont décomprimés en surface et très friables.

**Figure 31 : Photo de L3**

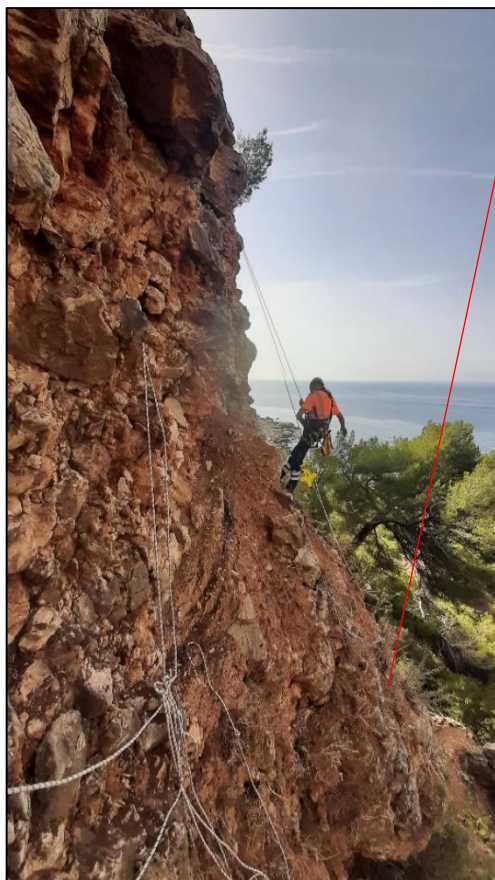
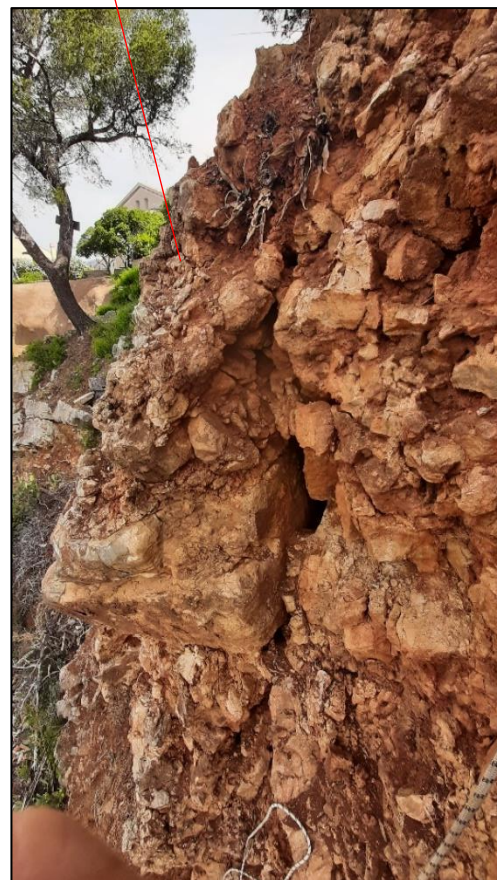
Figure 34 : Photo de M2 et M3 – Parcelle AW 258

Le volume du compartiment **M2** est estimé à 2-3 m<sup>3</sup> et celui de **M3** à 5 m<sup>3</sup>.

Instabilités/secteurs	Risque actuel	Parade	Quantité
AW258/M1	Fort	Paroi clouée / Béton projeté	- 6 ancrages GEWI Ø40mm – 12 m de prof
AW258/M2	Fort		- 2 ancrages GEWI Ø40mm – 11 m de prof
AW258/M3	Fort		- 2 ancrages GEWI Ø40 mm – 10 m de prof
AW258/M4	Fort		- 2 ancrages GEWI Ø40mm – 9 m de prof
			- 2 ancrages GEWI Ø40mm – 8 m de prof
		- 2 ancrages GEWI Ø40mm – 7 m de prof	
		- 10 ancrages GEWI Ø32mm – 9 m de prof	
			- 7 ancrages GEWI Ø32mm – 8 m de prof
			- 1 ancrages GEWI Ø32mm – 7 m de prof
			- 7 ancrages GEWI Ø32mm – 6 m de prof
			- 10 ancrages GEWI Ø32mm – 5 m de prof
			- 7 ancrages GEWI Ø32mm – 4 m de prof

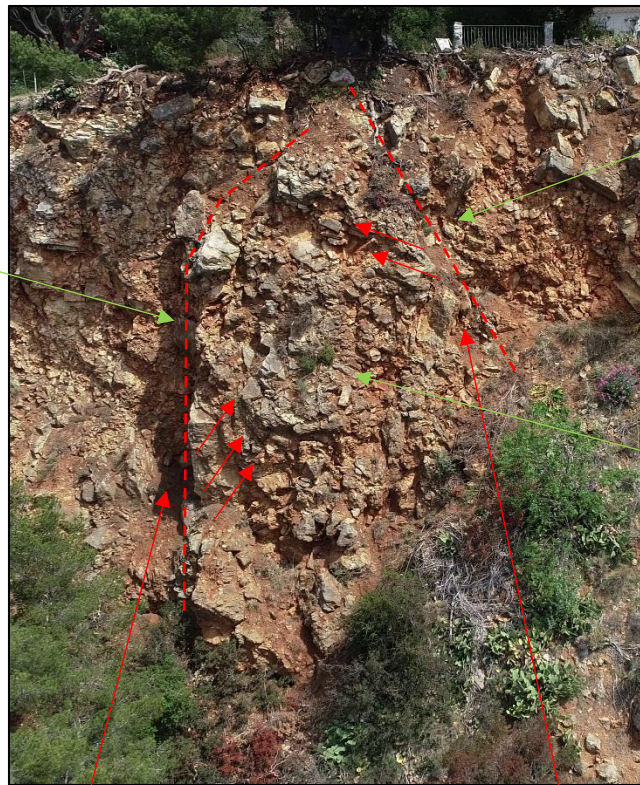
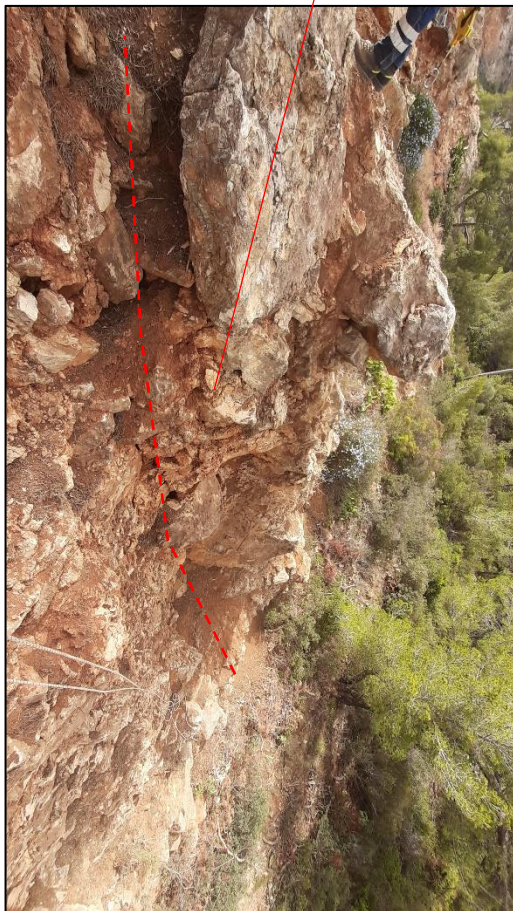
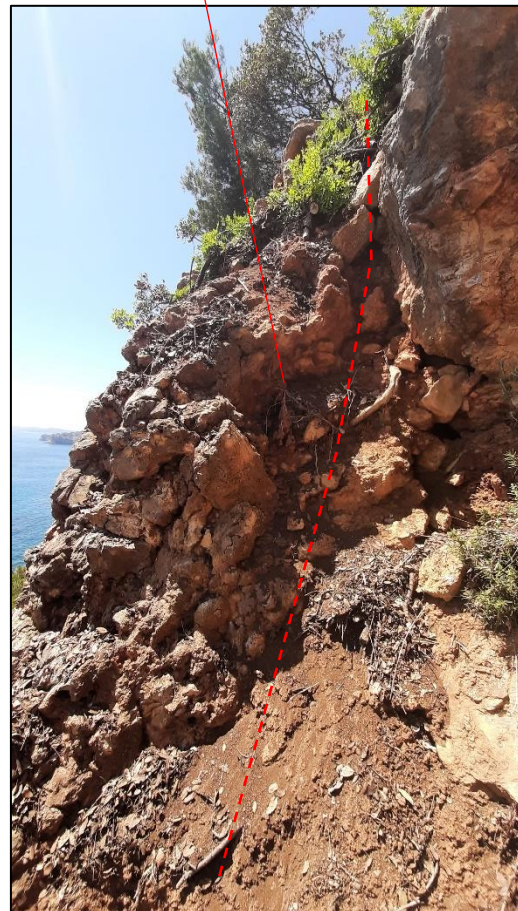
**Discontinuité type F1 :**  
Fracturation ouverte et  
remplie par des argiles  
rouges à quelques  
anfractuosités

**Discontinuité type F2**

**M4 : Intersection des  
deux discontinuités**  
Volume estimé à 200 m<sup>3</sup>

**Figure 35 : Photo de M4 – Parcelle AW 258**

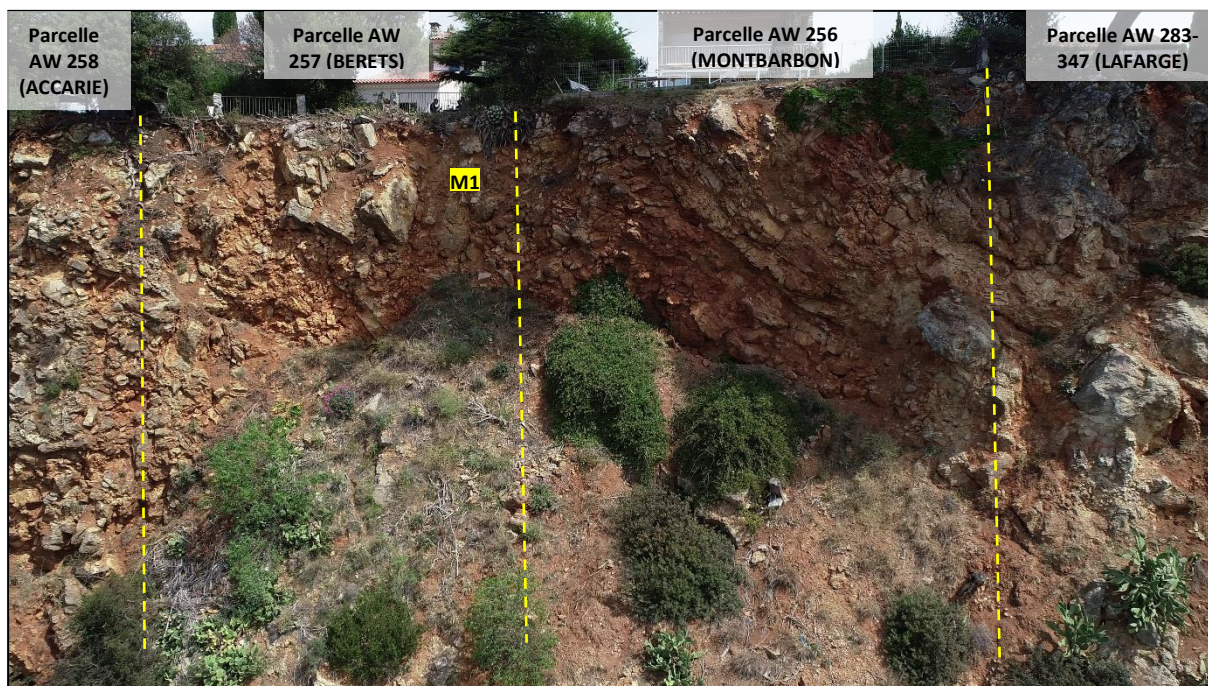
A la faveur de l’important réseau de discontinuité que l’on connaît dans ce secteur, des instabilités de plus grande envergure ne sont pas à exclure. Toutefois, aucun signe de discontinuité d’ampleur n’a été constaté sur cette zone sur la parcelle AW 257.

On notera la présence de vides au niveau de la rupture de pente entre le substratum et les éboulis dont l’origine provient probablement d’un dévers partiellement comblé par les éboulis. Ces vides sont observés à plusieurs endroits de la falaise à l’échelle du site.

Figure 37 : Identification des aléas sur la parcelle AW 257

Instabilités/secteurs	Risque actuel	Parade	Quantité
AW258/M4	<b>Fort</b>	Paroi clouée / Béton projeté	- 9 ancrages GEWI Ø40mm – 12 m de prof - 3 ancrages GEWI Ø40mm – 11 m de prof - 3 ancrages GEWI Ø40 mm – 10 m de prof - 3 ancrages GEWI Ø40mm – 9 m de prof - 3 ancrages GEWI Ø40 mm – 8 m de prof - 2 ancrages GEWI Ø40mm – 7 m de prof
AW257/M1	<b>Fort</b>		- 14 ancrages GEWI Ø32mm – 8 m de prof - 6 ancrages GEWI Ø32mm – 7 m de prof

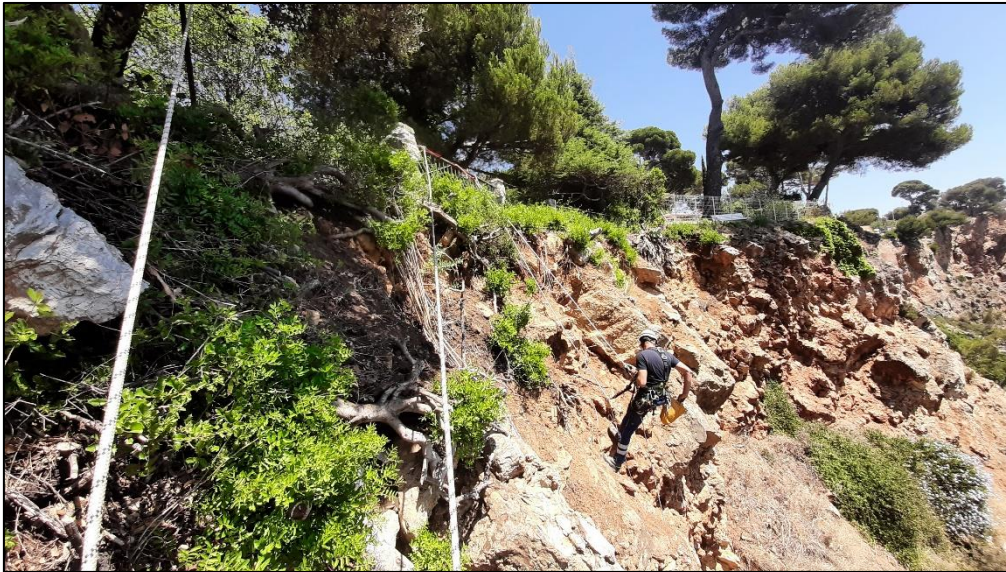
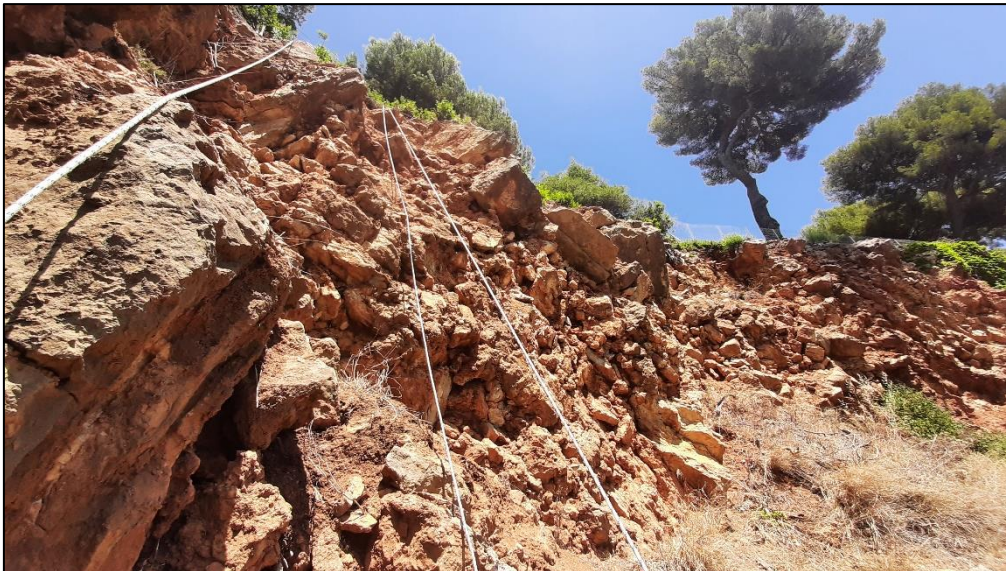
**Figure 38 : Photo de la falaise au droit de la parcelle AW 257**

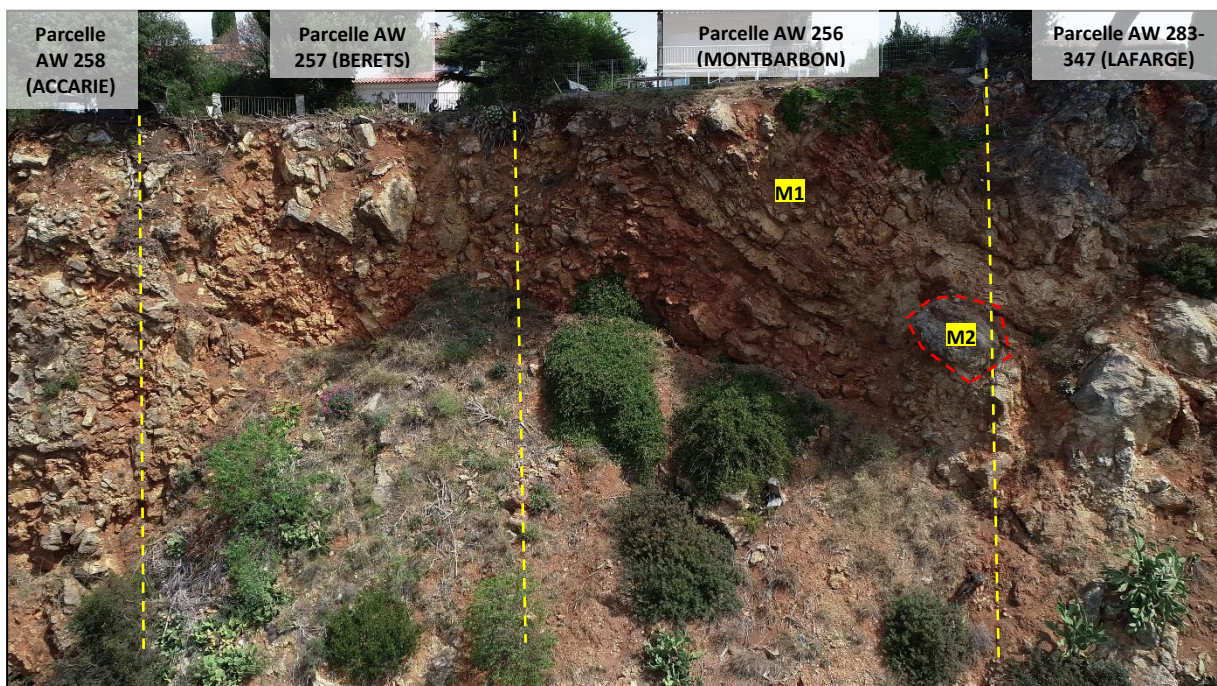
A la faveur de l’important réseau de discontinuité que l’on connaît dans ce secteur, des instabilités de plus grande envergure ne sont pas à exclure. Toutefois, aucun signe de discontinuité d’ampleur n’a été constaté sur cette zone sur les parcelles AW 256.

On notera la présence de vides au niveau de la rupture de pente entre le substratum et les éboulis dont l’origine provient probablement d’un dévers partiellement comblé par les éboulis. Ces vides sont observés à plusieurs endroits de la falaise à l’échelle du site.

Figure 40 : Identification des aléas sur la parcelle AW 256

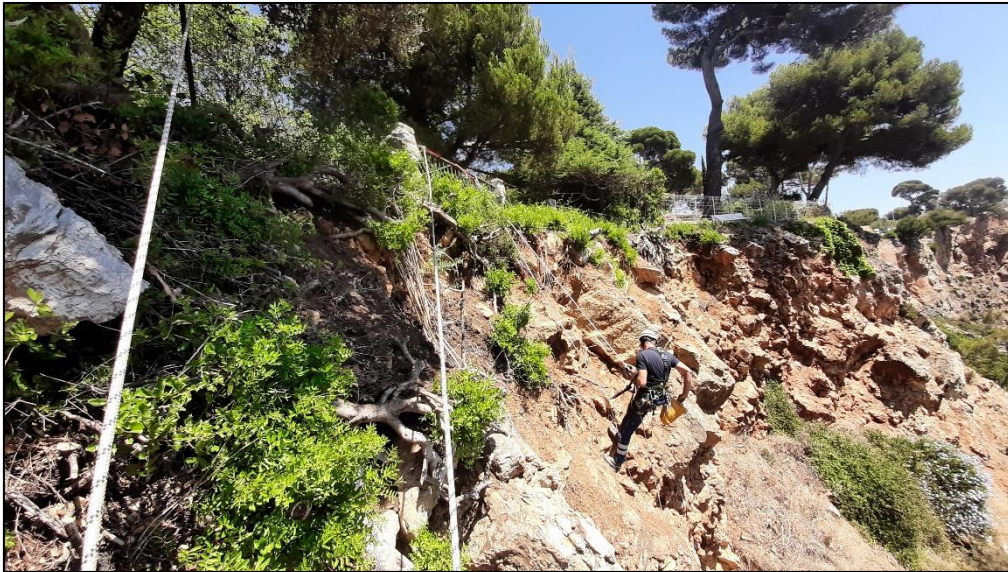
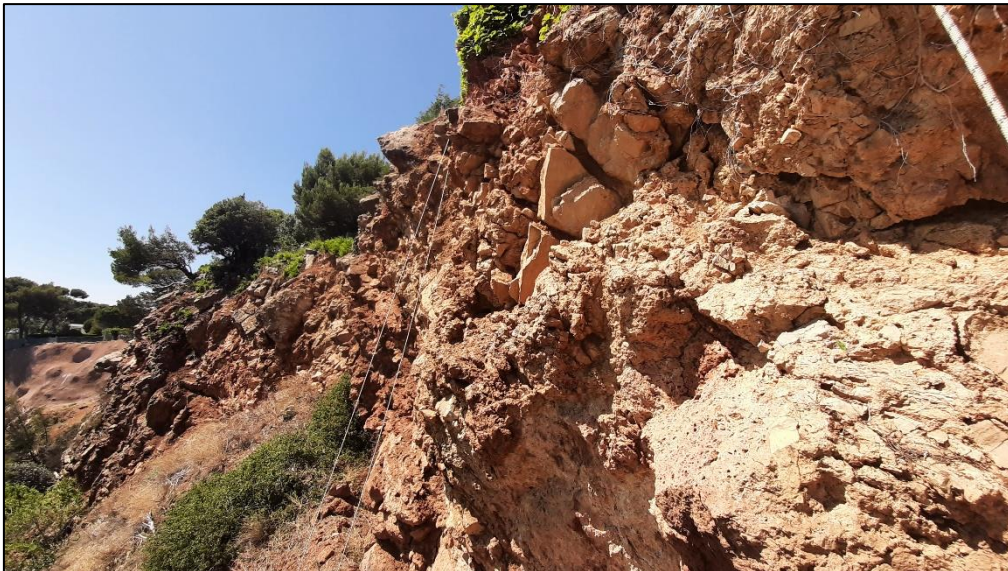
Figure 41 : Photo de la falaise au droit de la parcelle AW 256

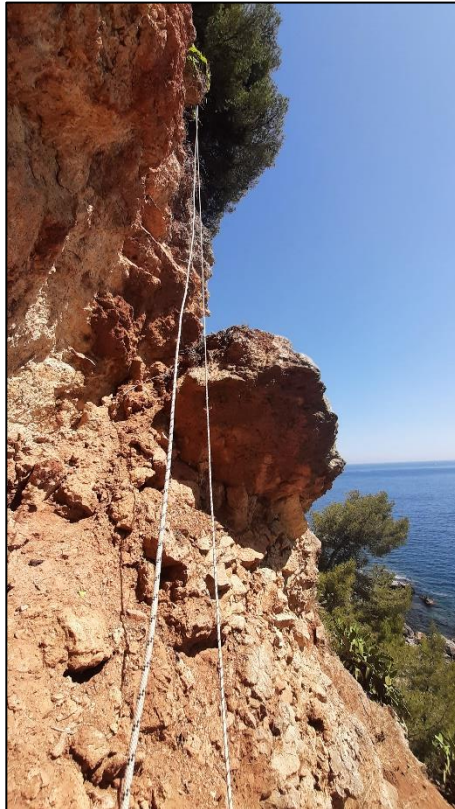
Figure 42 : Photo de M2

Le compartiment **M2** est un bloc calcaire d'environ 2 m<sup>3</sup> désolidarisé de la paroi.

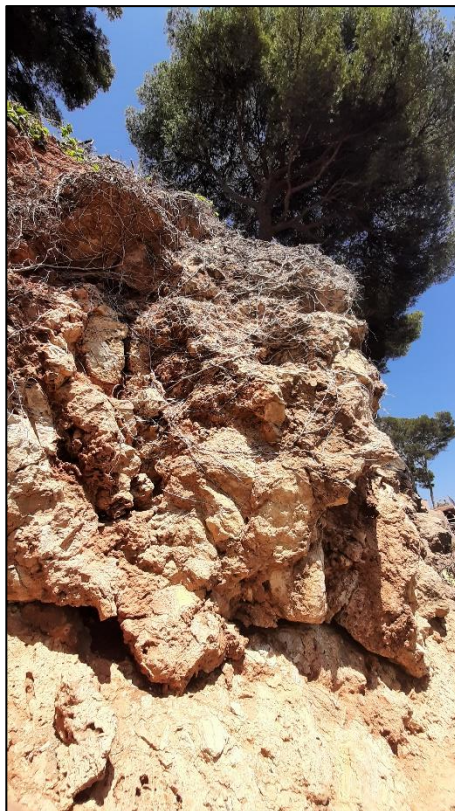
Figure 47 : Photo de M4
