C2• Le "port actuel"

a• Le quai occidental :

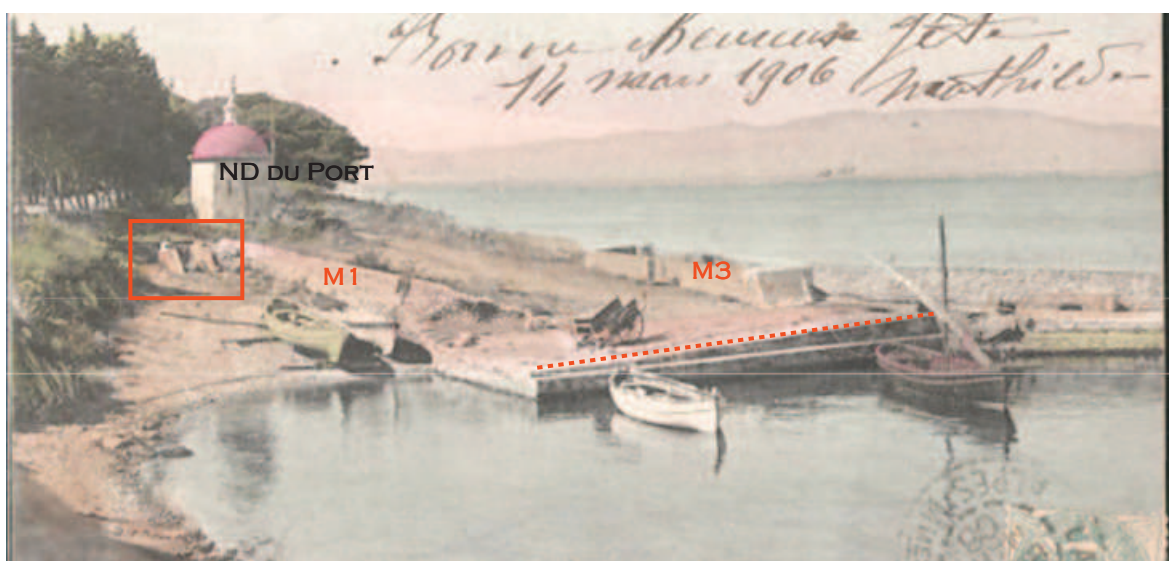
Une carte postale colorisée (fig. C•12), postée en 1906, confirme la vision de cette partie du port que nous venons de décrire et met en relief une construction faite de

Fig. C•12 - Le quai occidental du port-abri en 1906 (Source : Delcampe)

murets (M3), le long de la rampe, dont nous n'avons conservé que l'emprise (fig. C•13 & C•14).

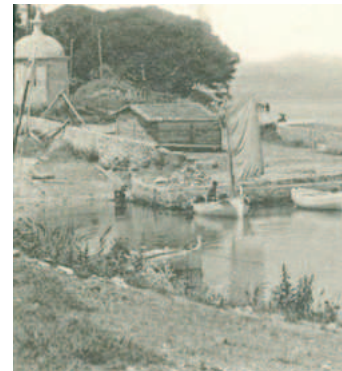
Les organeaux étaient scellés sur la face du premier quai. Une forme de pente en ciment qui condamne une partie de la marche et une série de plateaux de bois tentent de donner au quai la hauteur suffisante au déchargement (fig. C•20 & C•21). Nous avons noté, sur une carte postale du début du XXe siècle, la présence d'une cabane en bois, édiflée sur la rampe d'accès (fig. C•22).

Fig. C•22 - Cabane posée sur la rampe (Source : Delcampe)
