REALISATION DU SCHEMA DIRECTEUR DE LUTTE CONTRE LES INONDATIONS ET DE RESTAURATION ECOLOGIQUE DES COURS D'EAU DITS « ORPHELINS »

PHASE 1 : DIAGNOSTIC GENERAL DU LARGUE SUR LE TERRITOIRE DLVAGGLO

FEVRIER 2023

NOM DU CLIENT : DLVA

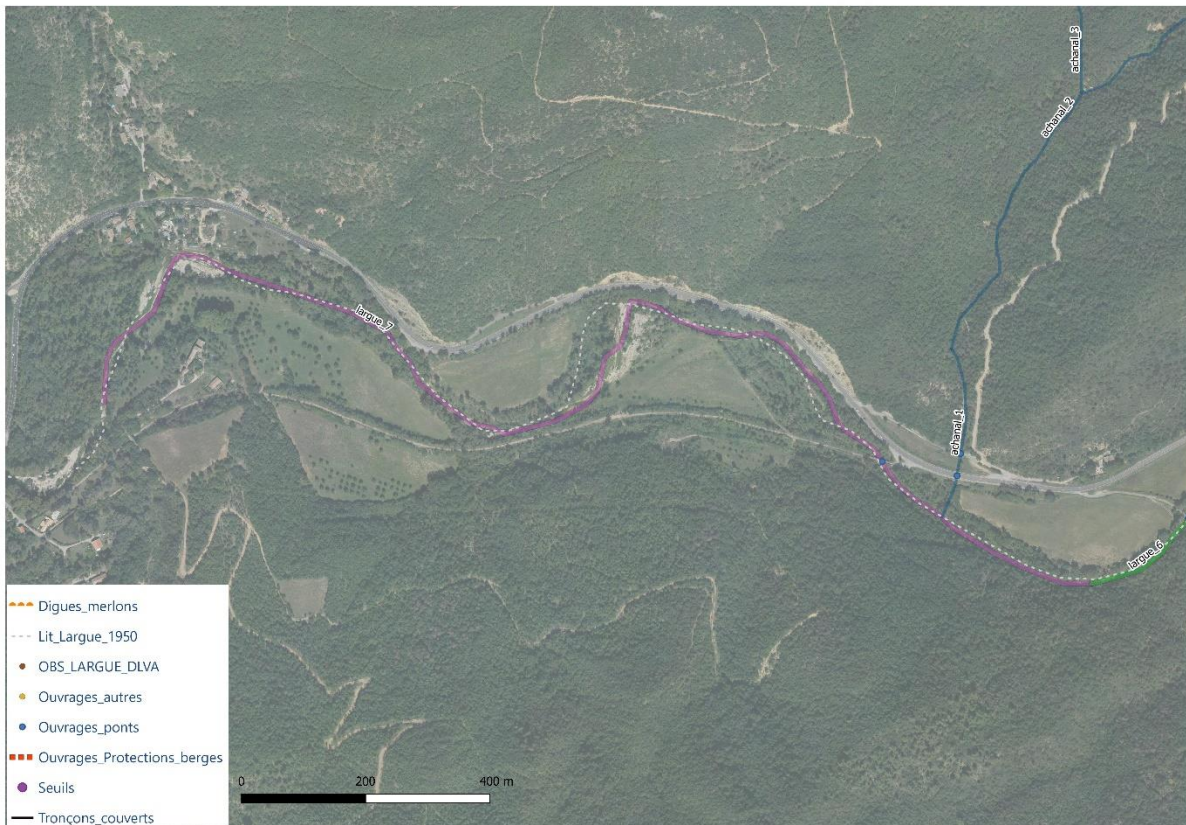
2.1 LARGUE 7

Le tronçon LARGUE_7 constitue le premier tronçon sur le territoire DLVAgglo en venant de l'amont, et débute approximativement à la confluence LARGUE/Ravin du bois d'Asson.

Sa limite aval se situe entre la confluence avec le ravin de l'Achanal et le secteur du moulin de la Roche.

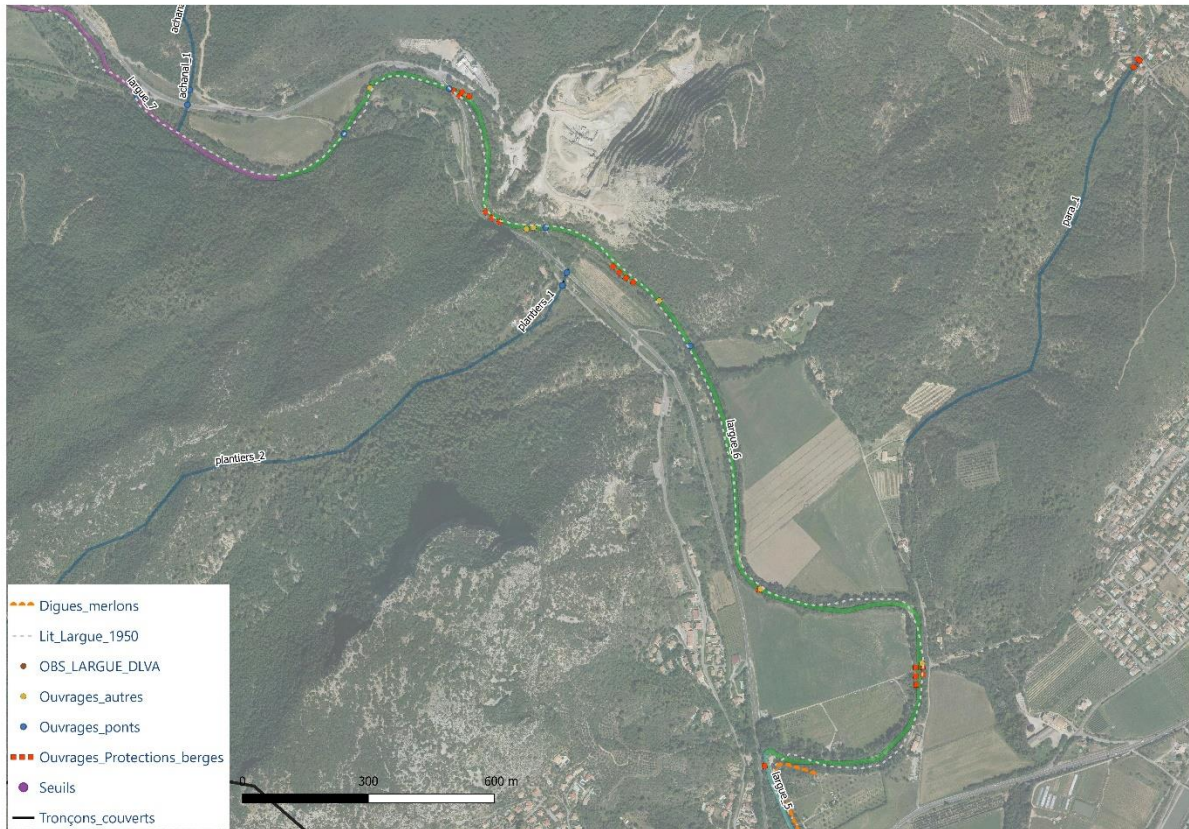
2.2 LARGUE 6

Le tronçon Largue_6 s'étend de secteur du moulin de la roche au méandre situé en aval du siphon du canal de Manosque.

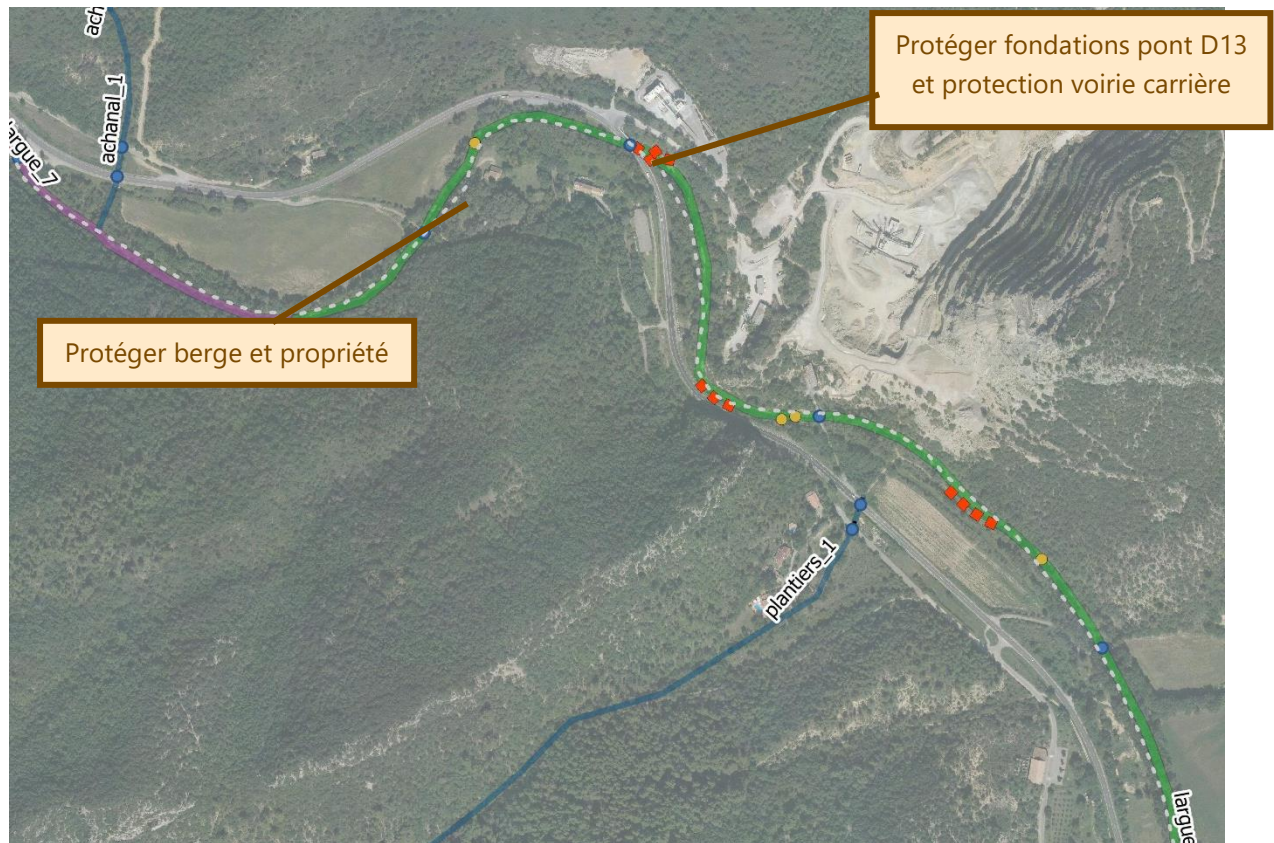
- La ZEC située dans l'intrados en amont du siphon du canal de Manosque peut avoir un rôle écrêteur. Cette opportunité doit être étudiée de façon plus approfondie dans le cadre d'une étude sur le fonctionnement hydraulique et morphologique du Largue en crue.

La configuration de ce secteur permet d'envisager également la réalisation d'un piège à embâcle à l'aide de pieux situés dans l'intrados afin de limiter le risque d'embâcle dans le secteur à enjeu situé juste en aval.

Afin de soit confirmé l'intérêt de ce type d'ouvrage, une expertise éco-morphologique doit être menée. Cette expertise devra *a minima* :

- préciser à partir de quelle occurrence de crue les bois peuvent se déposer
- préciser l'implantation de l'ouvrage et l'agencement des pieux
- évaluer si un tel ouvrage peut engendrer des dysfonctionnements hydrauliques et hydromorphologiques sur le cours d'eau
- évaluer la pertinence d'un tel ouvrage par rapport à une gestion plus globale du Largue

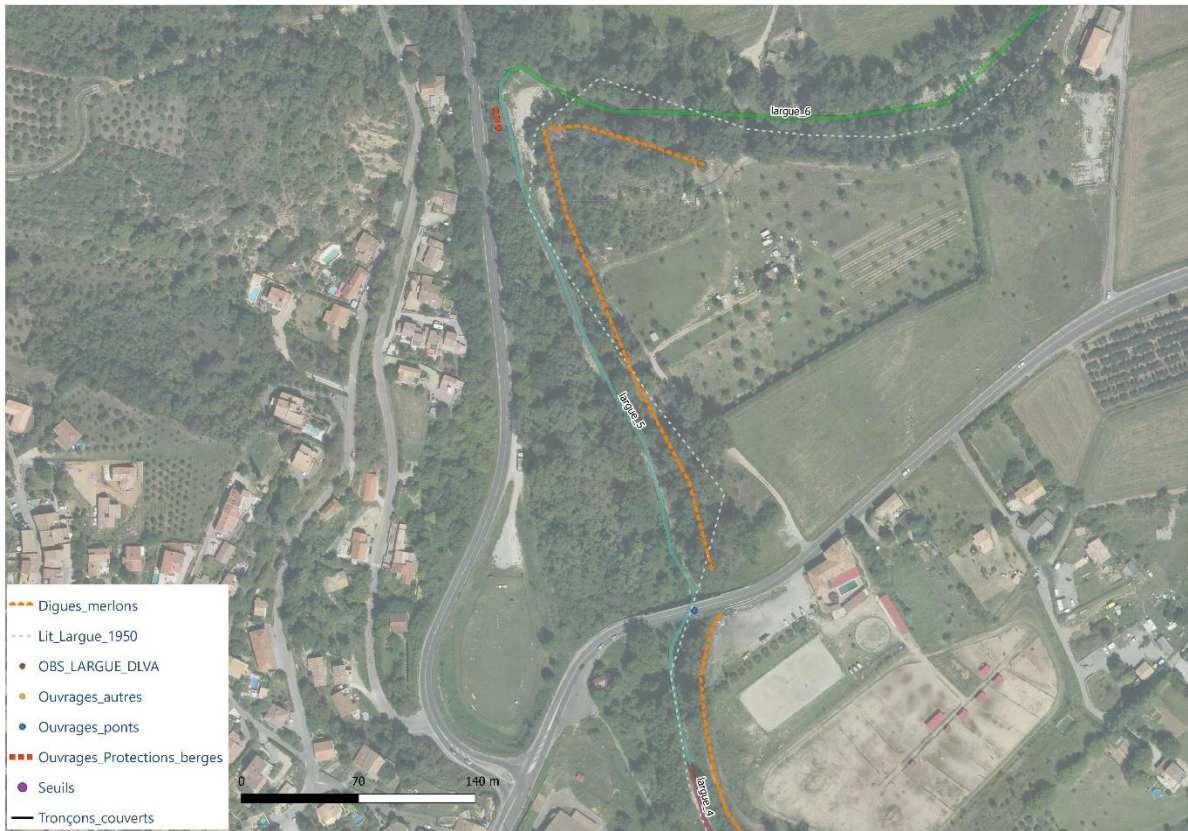
2.3 LARGUE 5

Le tronçon Largue_5 s'étend du méandre situé en aval du siphon du canal de Manosque, à l'entrée de la portion gérée par EDF en amont du Canal de la Durance.

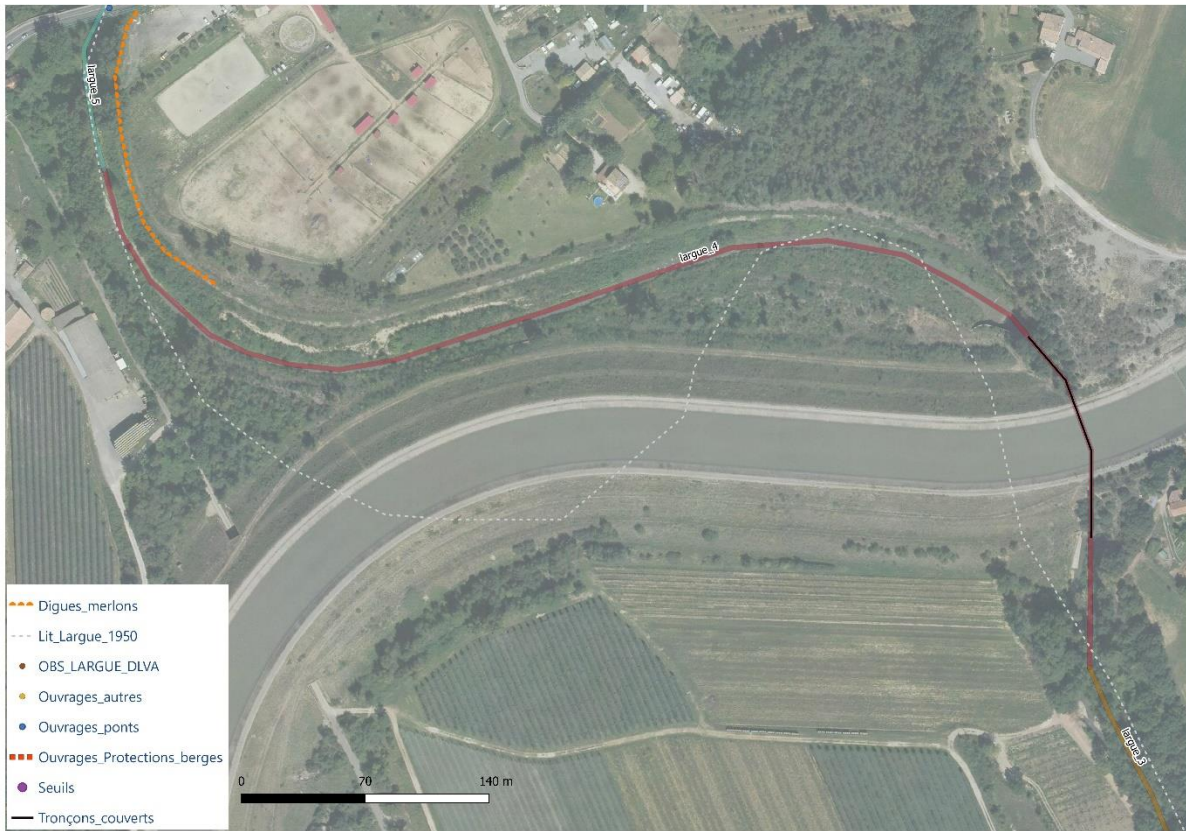
2.4 LARGUE 4

Ce tronçon n'a pas été étudié compte-tenu qu'il est géré par EDF.

Toutefois, ce tronçon doit être étudié de manière approfondie et intégré dans l'étude du fonctionnement hydraulique et morphologique global du bassin versant du Largue.

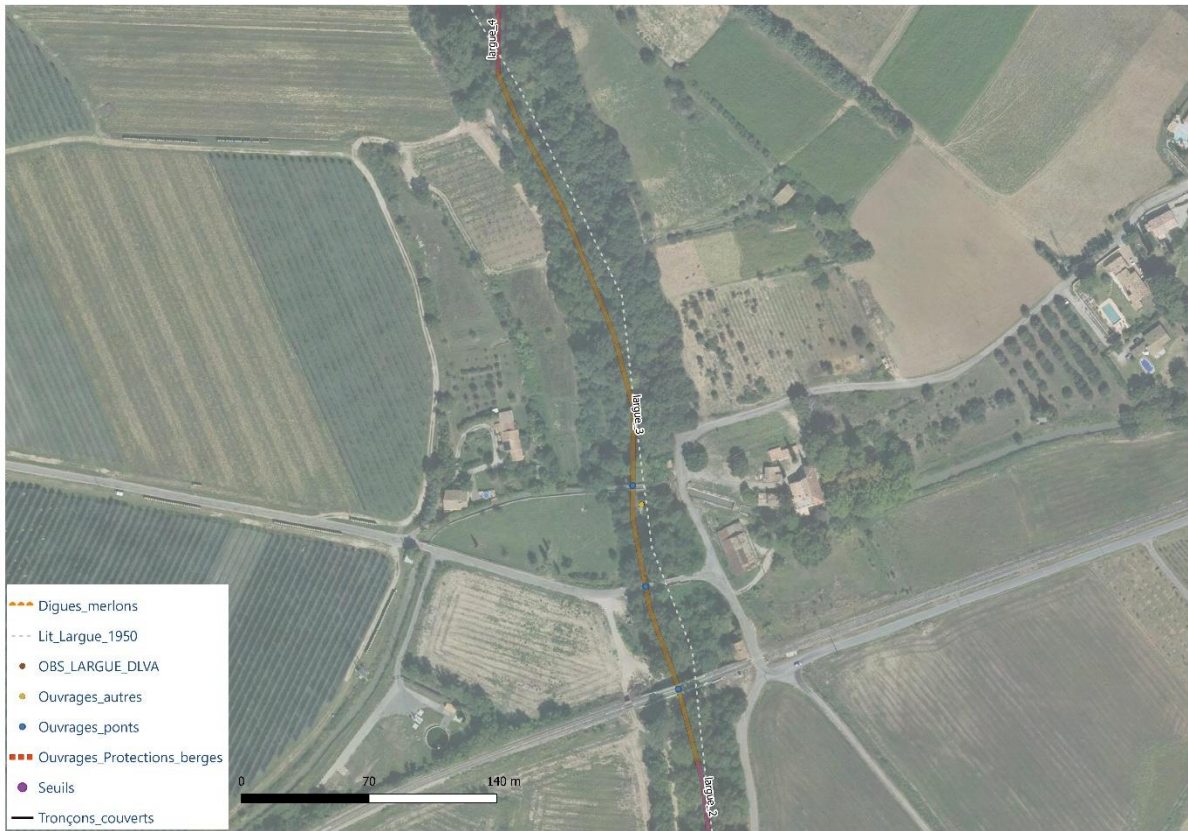
2.5 LARGUE 3

Le tronçon Largue_3 s'étend de la sortie de la portion gérée par EDF, à l'aval du pont de la voie ferrée.

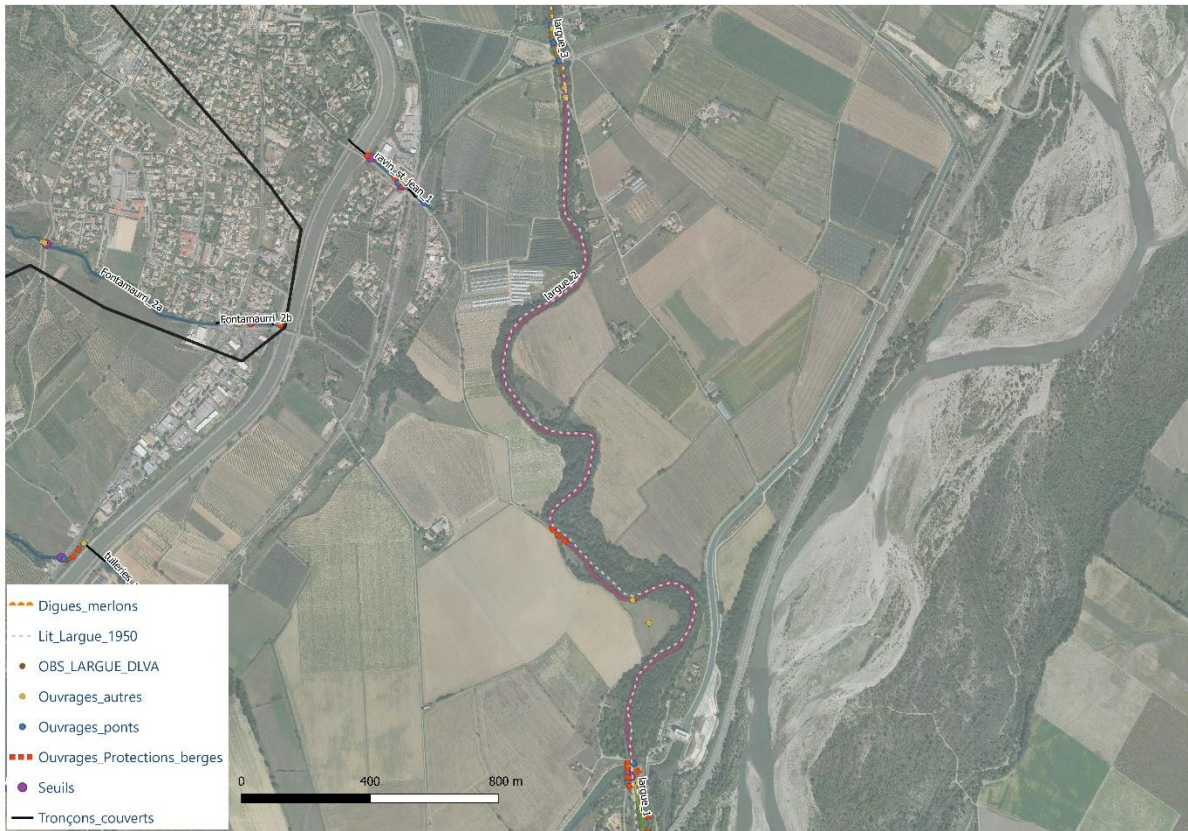
2.6 LARGUE 2

Le tronçon Largue_2 s'étend de l'aval du pont de la voie ferrée au pont canal EDF.

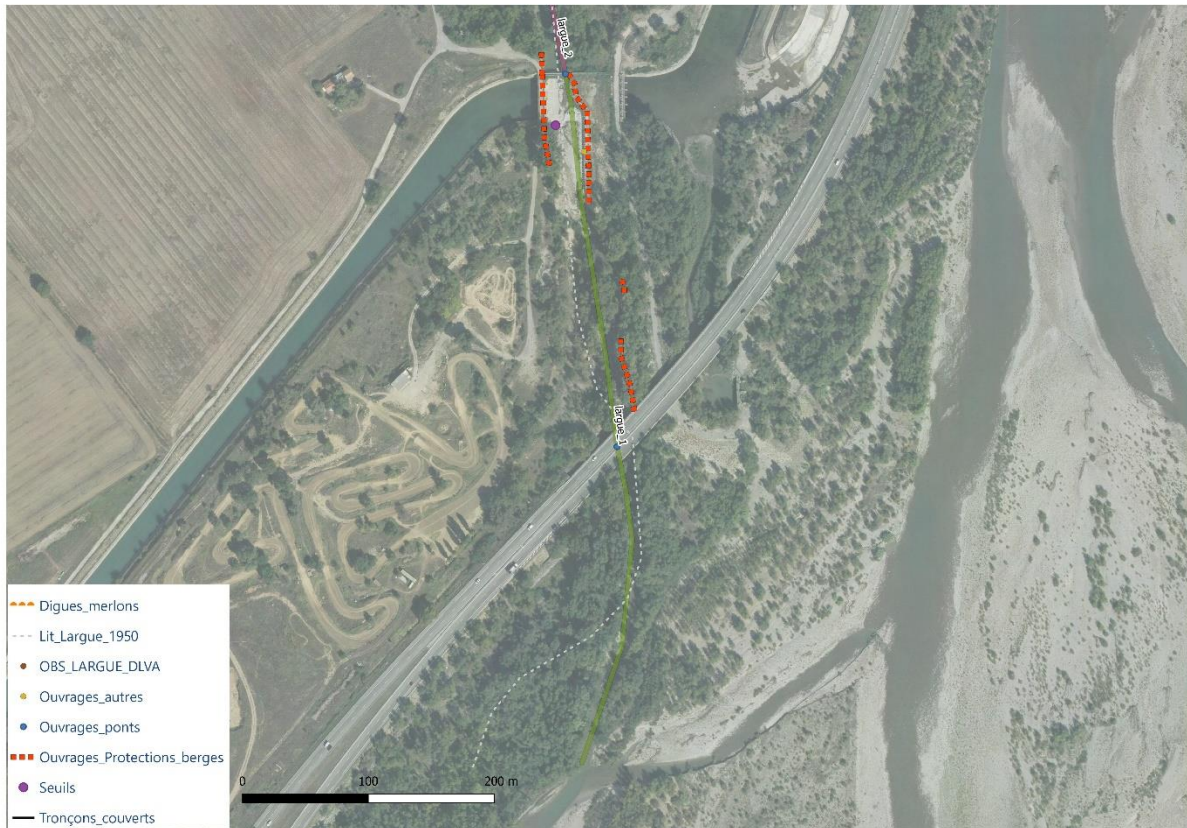
2.7 LARGUE 1

Ce tronçon n'a pas été étudié compte-tenu qu'il est géré par EDF.

Toutefois, ce tronçon doit être étudié de manière approfondie et intégré dans l'étude du fonctionnement hydraulique et morphologique global du bassin versant du Largue.
