Avant-projet d'aménagement du Largue et de la Laye en vue d'une meilleure protection contre les crues

AVP

N° de référence : GA20-146

Sept 2021

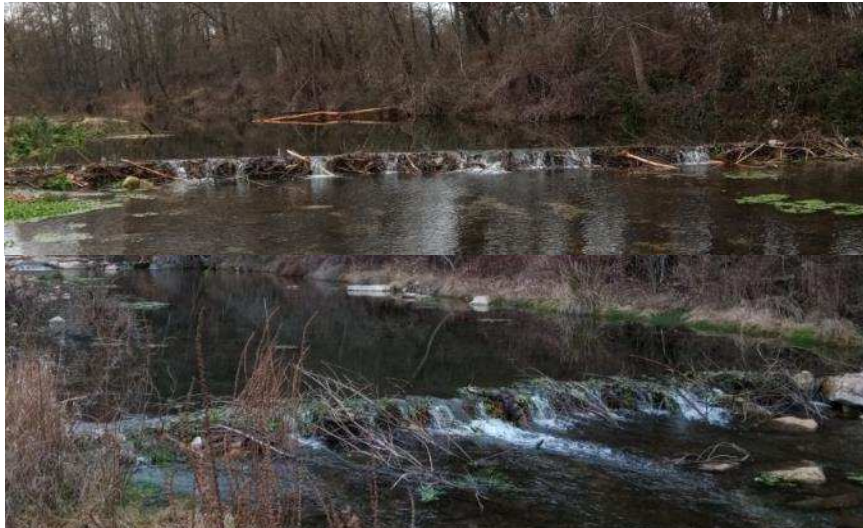
On notera également la présence de deux seuils créés par des castors qui ont été observés sur le secteur.

Figure 10 : Vue du seuil de castor amont (dessus) et aval (dessous).

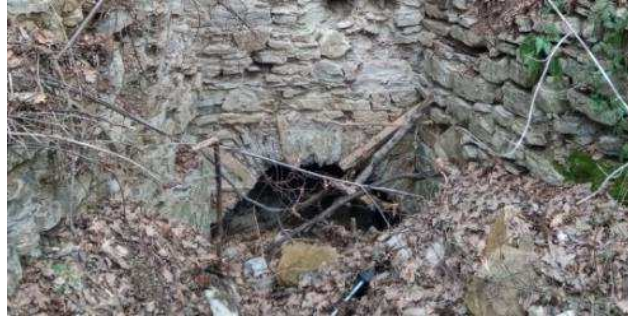
On note l'existence de l'ancien tunnel d'alimentation en eau de la Mine du Bois d'Arson. L'entrée de ce tunnel, bien que partiellement éboulée, ne semble pas obturée.

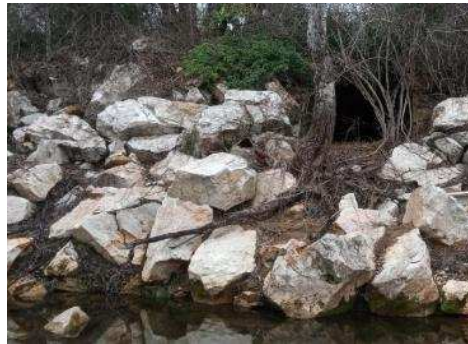
Un tunnel (ancienne galerie de mine ?) est également présent sous la canalisation GEOSSEL et la voie ferrée, dans le secteur F.

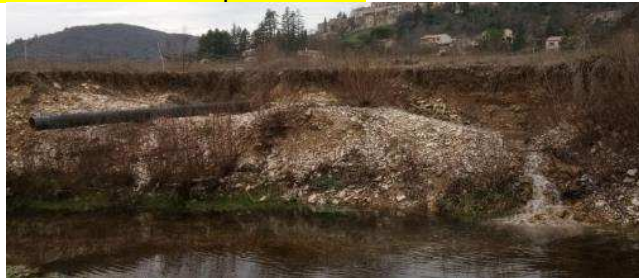
On notera qu'un réseau est visible en rive droite, au droit de l'anse d'érosion actuelle. Il se jette dans la Laye. Des écoulements sont visibles vers la Laye, provenant certainement d'une fuite dans ce réseau. **La nature de la canalisation sortante n'est pas connue.**

Le principal réseau qui pourrait être impacté par des travaux dans le cours d'eau est un réseau AEP, qui traverse la Laye à l'aval. La profondeur d'enfouissement de ce réseau est inconnue. Un tuyau sortant, de nature inconnue est visible en berge sur le secteur.

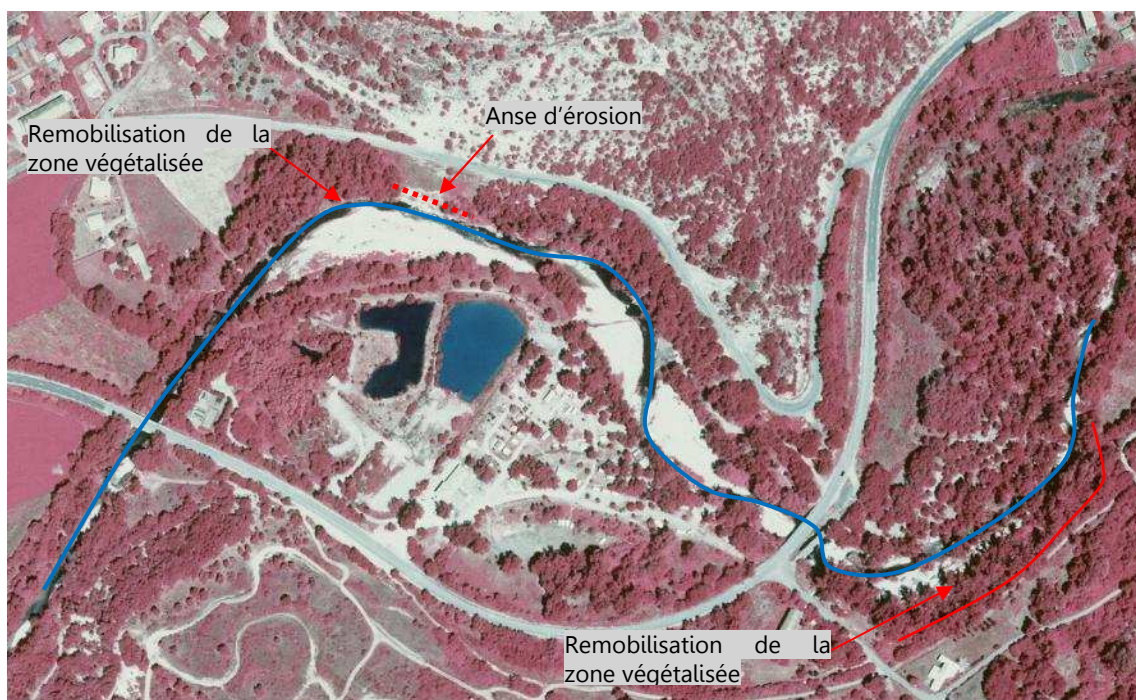
Figure 35 : Vue aérienne de 1994.

La vue aérienne de 1994 permet de visualiser l'impact de la crue de janvier.

La plateforme le long de la RD513 a été érodée et le Largue coule complètement contre la rive gauche. Les matériaux déposés ont donc été entièrement repris.

La végétalisation du lit a partout diminué.

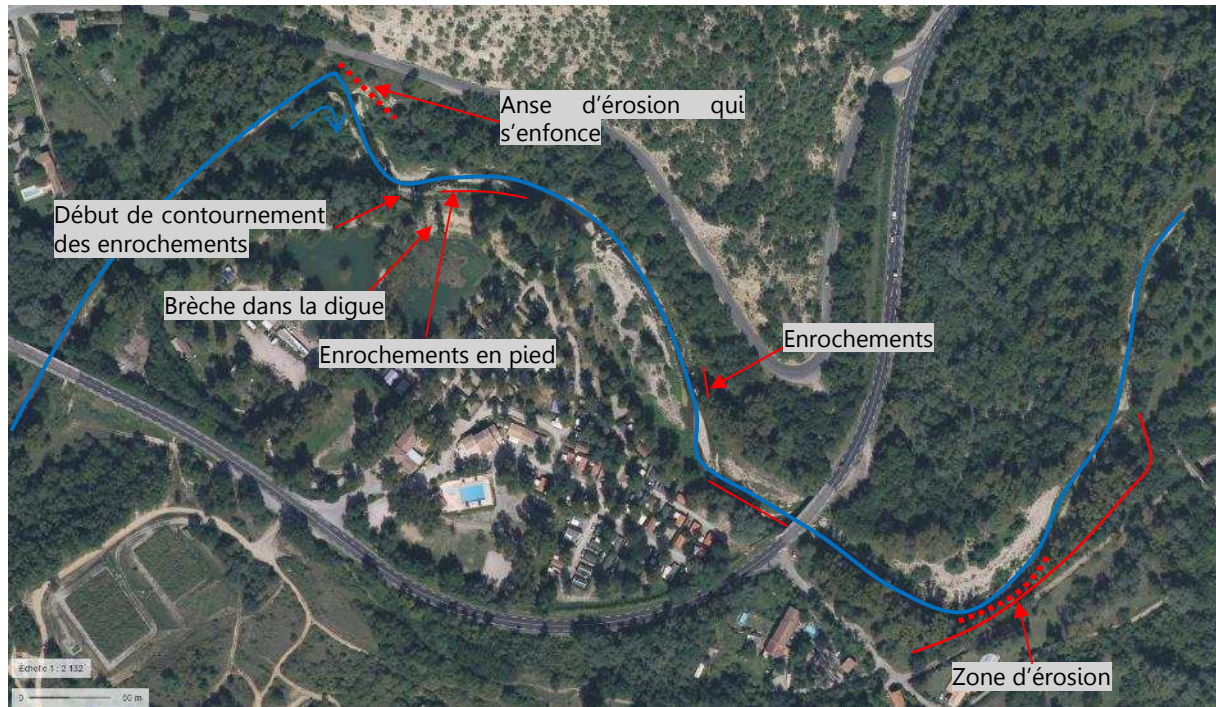
Figure 38 : Vue aérienne de 2018.

En raison de ce phénomène de redirection des écoulements vers la rive droite, la crue de 2016 a provoqué une brèche dans la digue du bassin.

La vue aérienne de 2018 montre qu'une protection de berge a été mise en place au droit du bassin suite à la crue de 2016. Cette protection semble déjà contournée par l'amont. Cela s'explique par l'enfoncement de l'anse d'érosion dans le versant, à l'amont, ce qui augmente l'angle du renvoi.

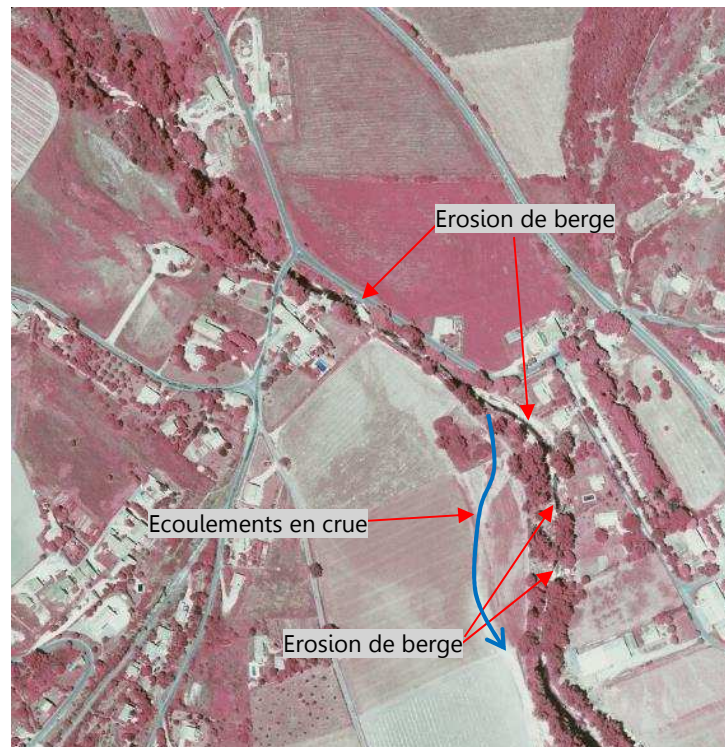
Figure 45 : Vue aérienne de 1994.

La crue de 1994 a provoqué des dégâts, dénotant l'insuffisance de la largeur du cours d'eau. De nombreuses érosions de berges peuvent être observées, principalement sur les secteurs suivants :

- Au droit du mur de la RD ;
- Dans le tournant amont ;
- A l'aval du tournant amont, sur les deux rives – un débordement a eu lieu en rive droite.

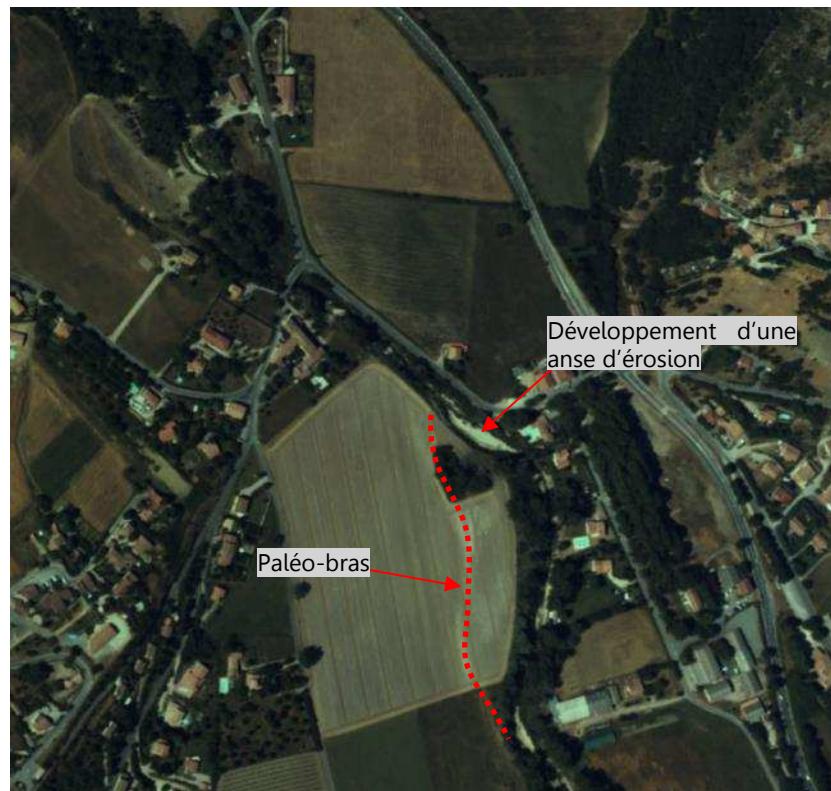
Figure 47 : Vue aérienne de 2004.

En 2004, le développement d'une anse d'érosion en amont du tournant peut être observée. Cette anse se situe en amont du paléo-bras réactivé lors de la crue de 1994.

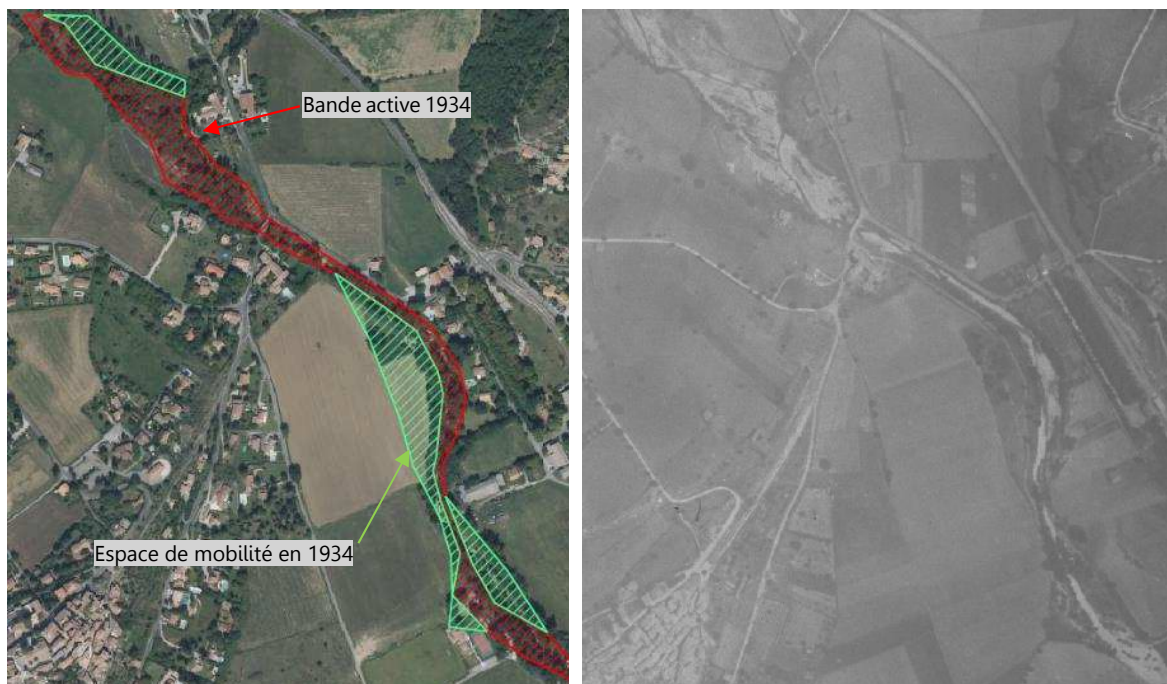
- La diminution des apports solides depuis l'amont (en lien avec la construction du barrage sur la Laye et la diminution globale de la largeur de la bande active du cours d'eau).
- La nette diminution de la largeur du lit liée aux protections de berges (aval du pont surtout où les épis ont fortement contribué à diminuer la largeur du cours d'eau) et à la végétalisation naturelle des berges (amont du pont). **La bande active est passée de 60 m à l'amont du pont et 30 m à l'aval à, localement, moins de 10 mètres. L'espace de mobilité historique à l'aval du pont atteignait au moins 90 m ! Le style du cours d'eau a changé, du tressage au méandrage.**

En l'absence d'élargissement du lit, la crue de 2019 a eu à peu près le même effet que la crue de 1994. La construction de protections de berge en rive gauche et d'un seuil n'a pas eu d'effet positif sur l'enfoncement du lit, qui s'est poursuivi.

Figure 48 : Vue aérienne actuelle (gauche) et vue aérienne de 1934 (droite).

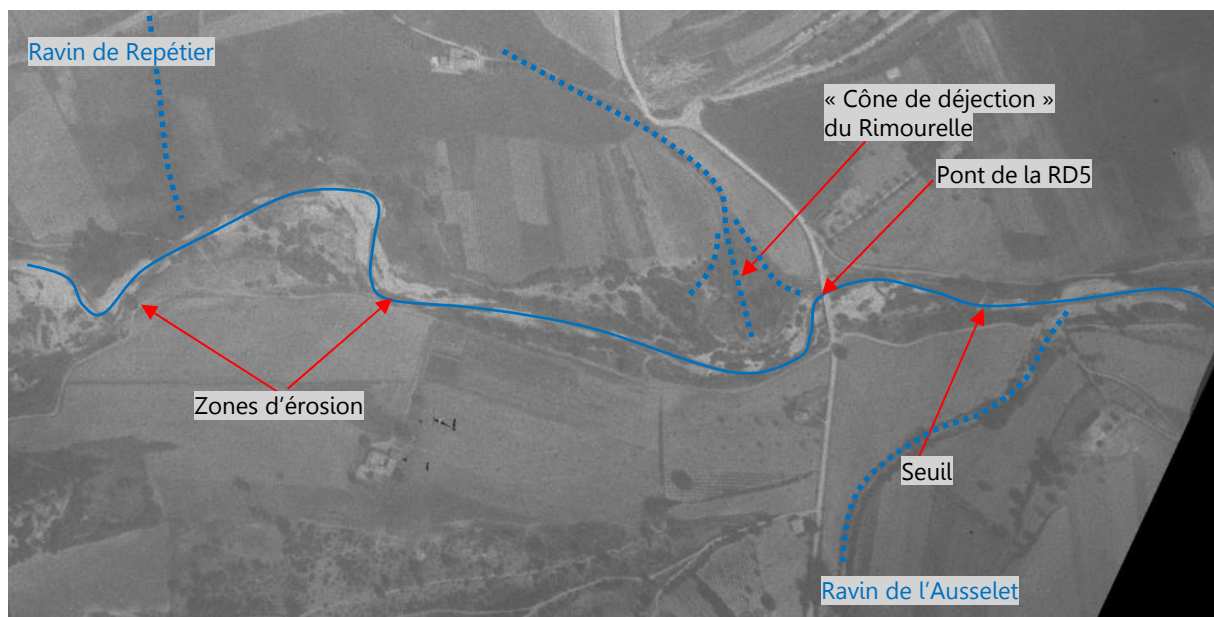
Figure 49 : Vue aérienne de 1934.

La bande active est relativement large. L'impact du cône de déjection du Rimourelle à l'amont du pont est visible. Le Largue est poussé vers la route communale. A l'aval du seuil, l'impact de la confluence du ravin de l'Ausselet est également visible. Il pousse le Largue contre la rive gauche. Le ravin de Répétier n'a, en revanche, pas d'impact notable.

Deux secteurs d'érosion sont visibles le long de la route communale, à l'amont.

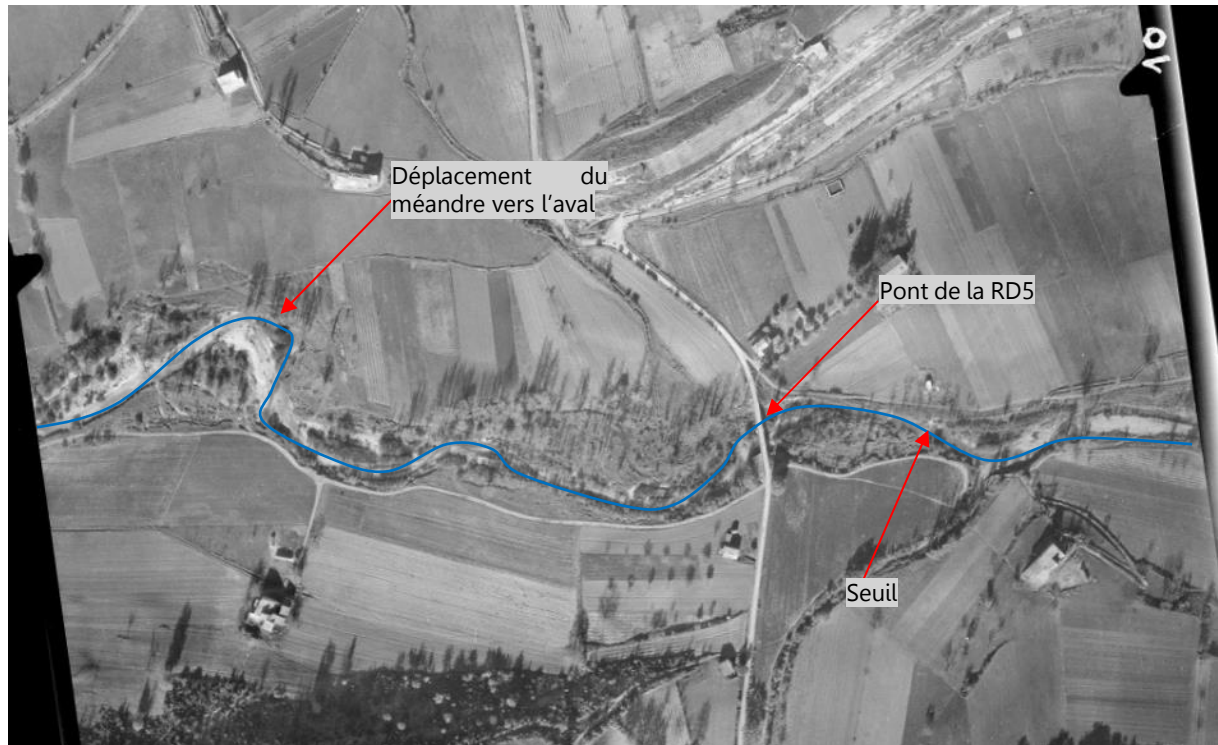
Figure 50 : Vue aérienne de 1947.

En 1947, le lit s'est déjà végétalisé. Le grand méandre amont s'est déplacé à l'aval.

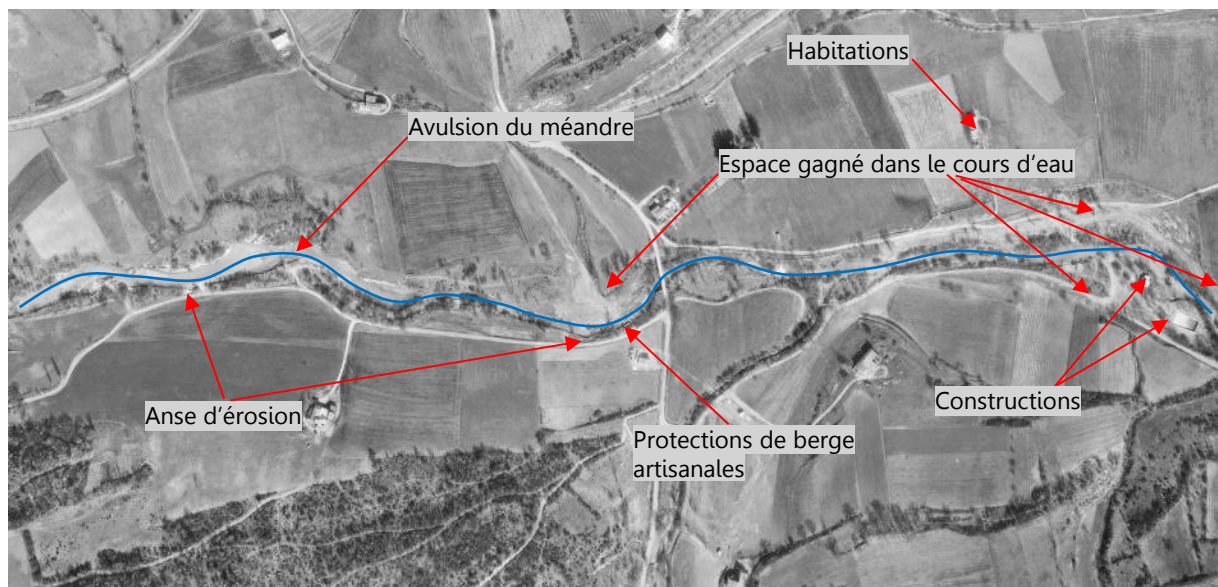
Figure 51 : Vue aérienne de 1969.

En 1969, la sinuosité du Largue a significativement diminué. Il y a eu une avulsion du grand méandre amont. Au niveau du tournant aval, on note une diminution de la largeur de la bande active, liée à des agrandissements de parcelles agricoles, à la création de pistes et à des constructions.

On note un début de construction dans le quartier de l'Androne.

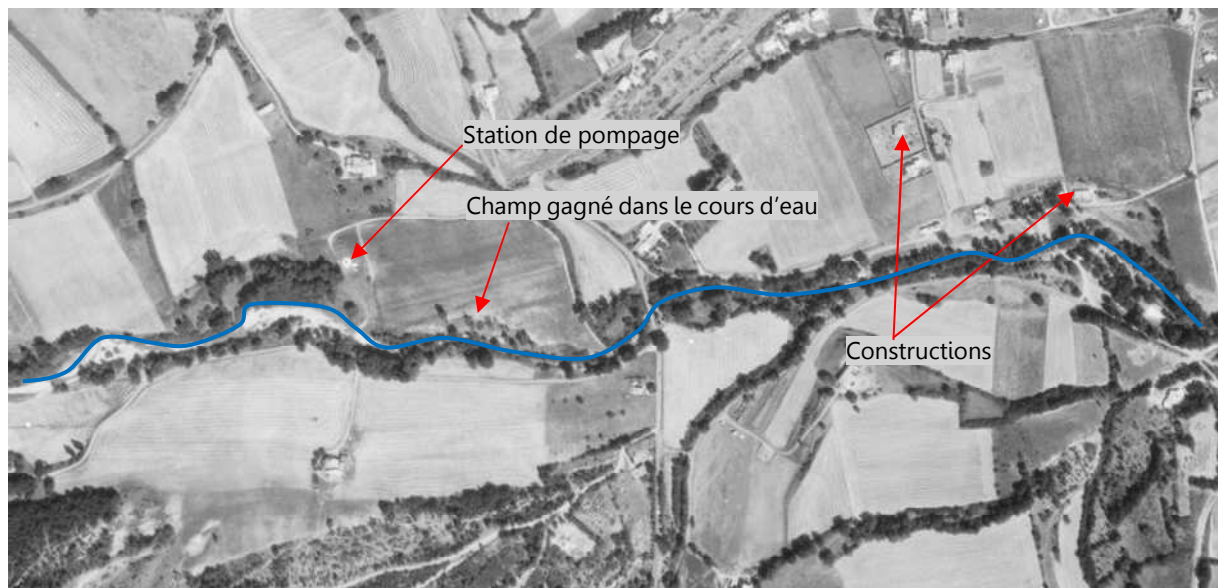
Figure 53 : Vue aérienne de 1979.

En 1979, les constructions dans le quartier de l'Androne se poursuivent.

La station de pompage en rive gauche du Largue a été construite.

La bande active s'est fortement rétrécie et la ripisylve s'est développée. On note l'agrandissement du champ au détriment du cours d'eau, en rive gauche à l'amont du pont.

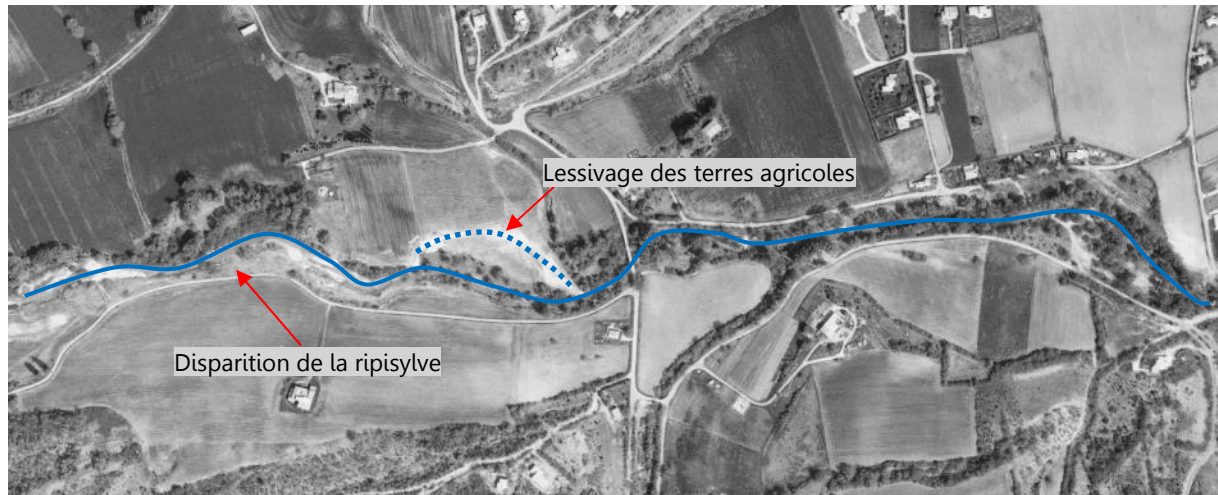
Figure 54 : Vue aérienne de 1986.

En 1986, on observe des changements importants.

En rive droite à l'amont du pont, la ripisylve a disparu, ce qui peut être expliqué par la crue d'avril 1986.

Le champ en rive gauche à l'amont du pont a été lessivé par la crue.

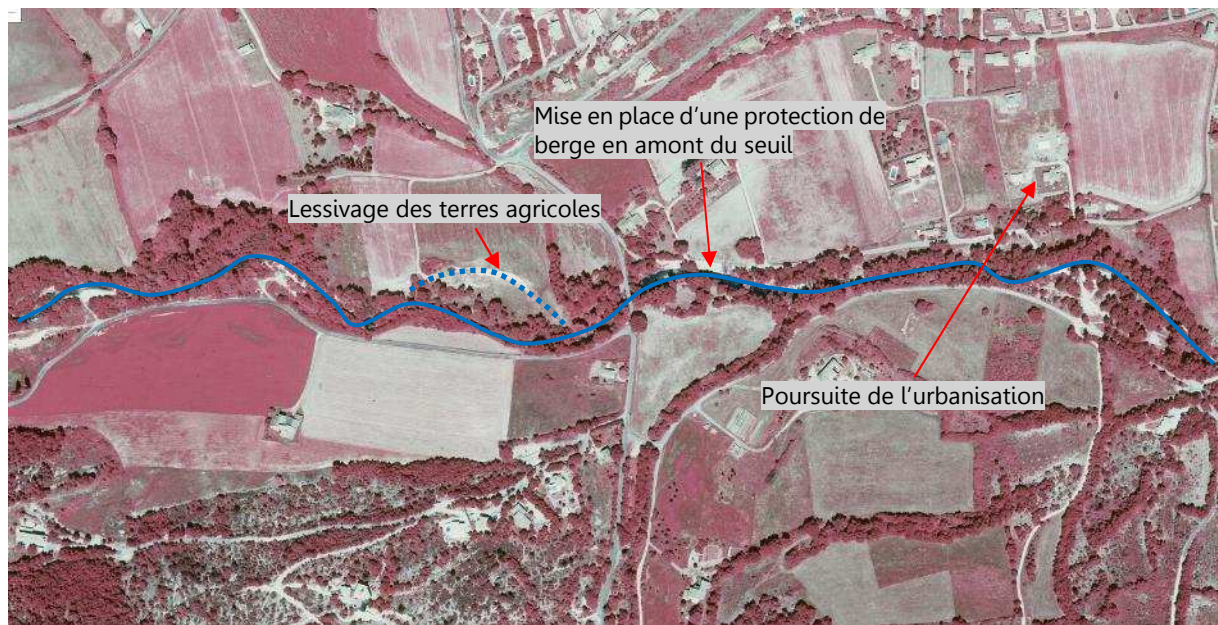
Figure 55 : Vue aérienne de 1994.

La crue de janvier 1994 n'a pas empêché le processus de diminution de la bande active de se poursuivre. On note toutefois encore le lessivage du champ en rive gauche à l'amont du pont. Une érosion de la rive gauche a eu lieu en amont du seuil. La mise en place d'une protection de berge est visible. Suite à la crue de 1994, une protection de berge a également été mise en œuvre pour protéger la culée rive droite du pont.

L'urbanisation de la rive gauche se poursuit.

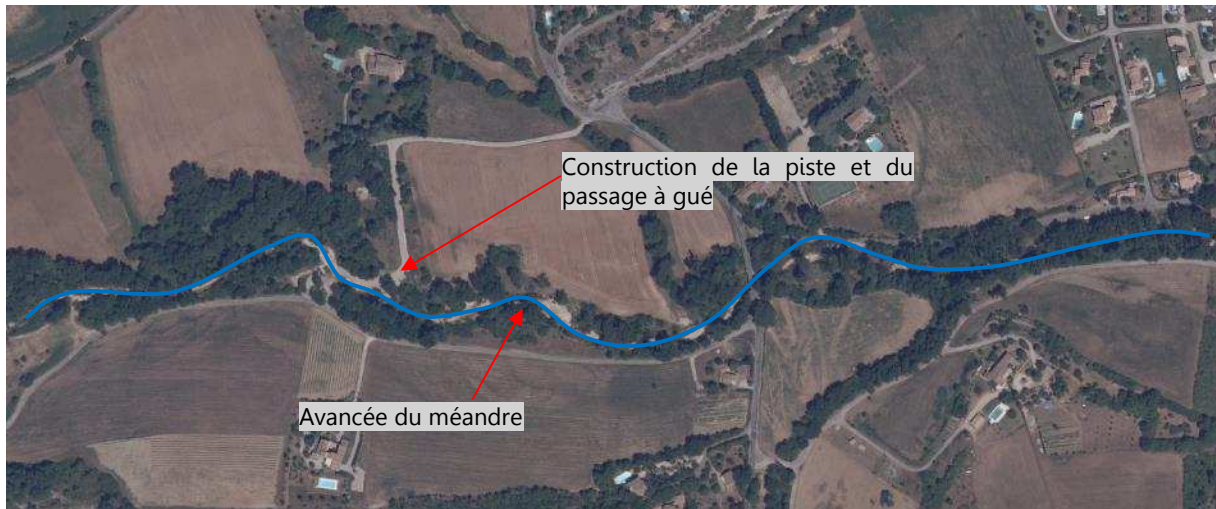
Figure 56 : Vue aérienne de 2009.

En 2009, on observe une migration vers l'aval. Le méandre présent sur le secteur s'est déplacé vers l'aval.

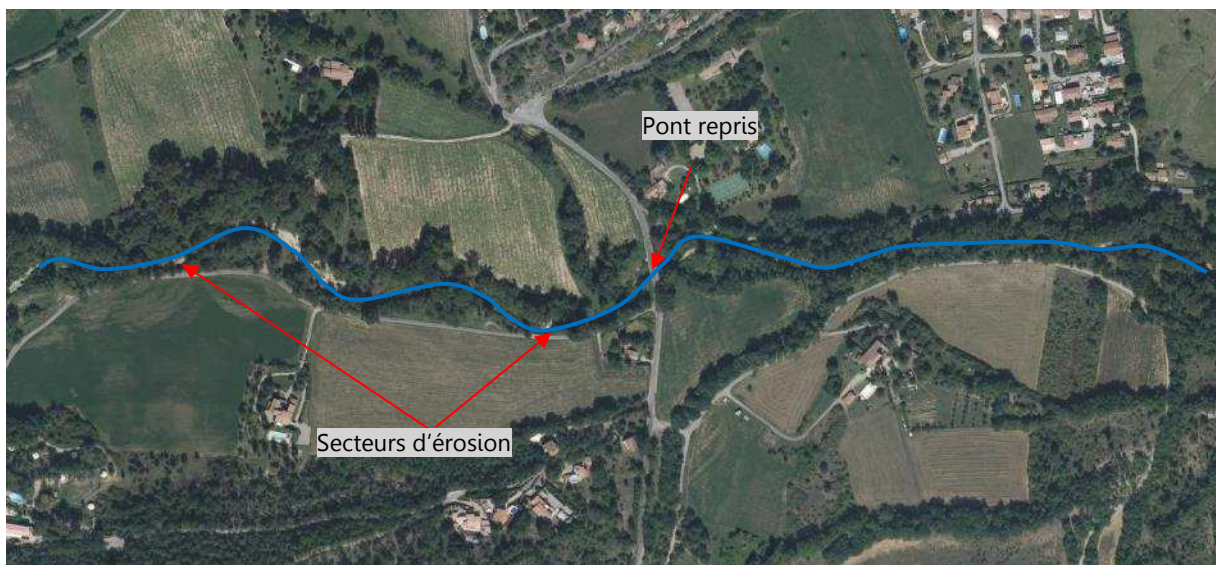
Figure 57 : Vue aérienne de 2018.

Le pont de la RD5 a été reconstruit en 2010, à l'amont de l'ancien pont. Les enrochements bétonnés ont été repris sur 20 m.

Suite à la crue de 2016, deux secteurs d'érosions sont apparus, contre la voie communale.

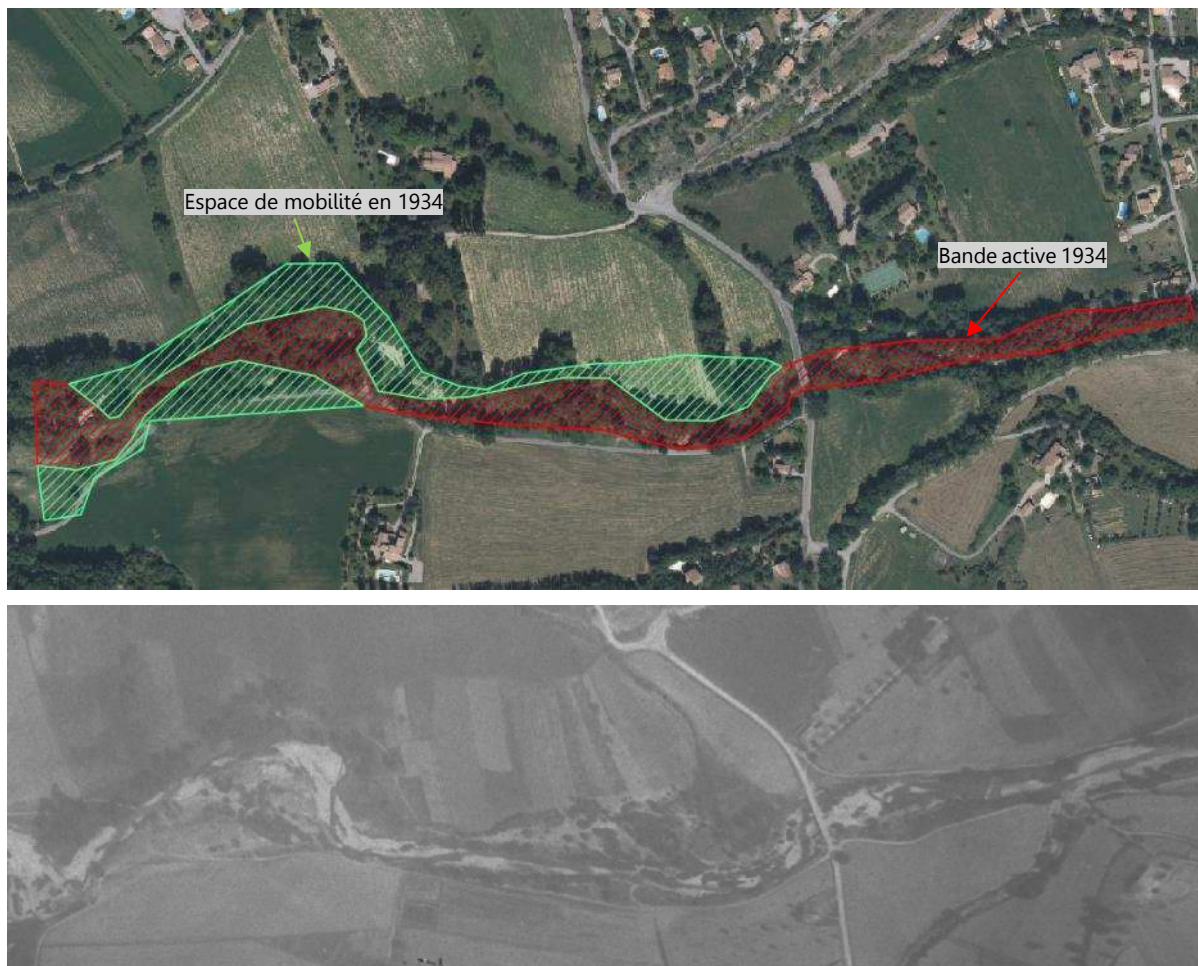
Figure 58 : Vue aérienne de 2018 (dessus) et 1934 (dessous).

En conséquence, le lit semble s'être quelque peu enfoncé en amont du pont, comme en atteste l'affouillement des protections de berge de 1994.

On notera toutefois que le seuil anthropique présent à l'aval depuis plus d'un siècle contribue certainement à limiter cet enfoncement du lit. D'autre part, l'érosion de la berge rive droite en amont du pont n'est pas un phénomène nouveau. Cette érosion est également due au fonctionnement normal du cours d'eau et au méandrage. Au droit du pont, l'érosion est favorisée par l'extension de la parcelle agricole en rive gauche, ce qui favorise également l'érosion de la rive gauche à l'aval du pont.

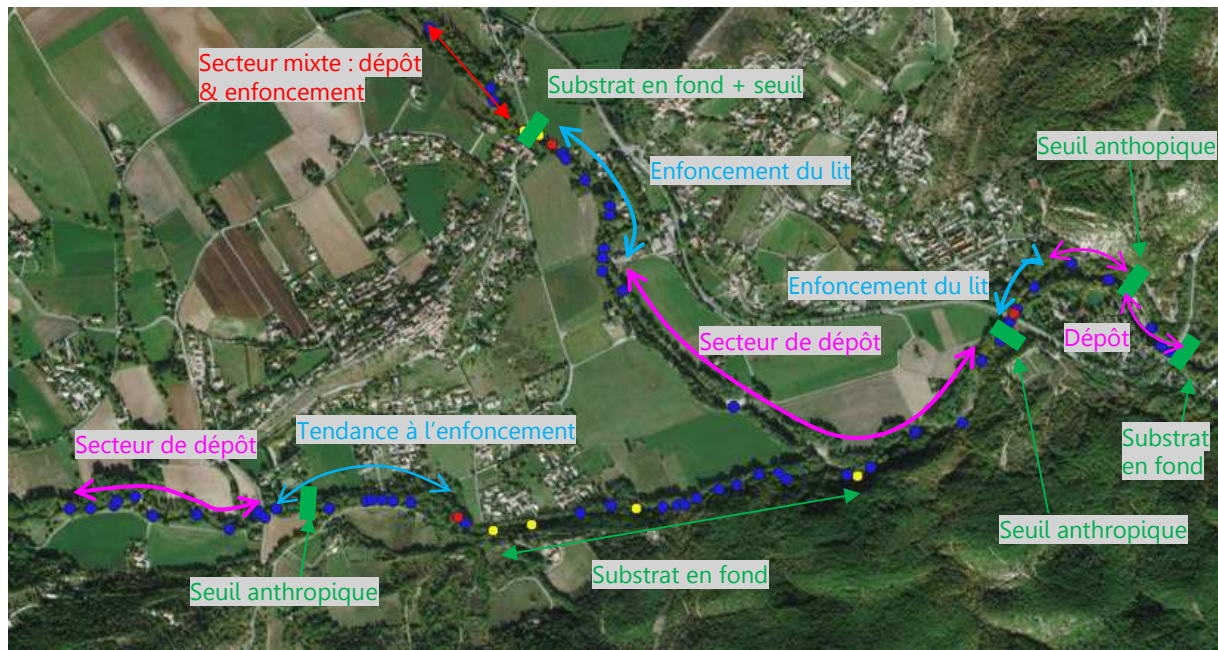
Figure 60 : Seuils naturels (jaune), seuils anthropiques (rouge) et érosions de berge (bleu).

Au vu du parcours de terrain, il a été constaté une tendance globale des cours d'eau à l'enfoncement. Cette tendance à l'enfoncement est surtout marquée sur la Lave, en raison notamment du barrage existant (le cours d'eau coule directement sur le substrat sur plusieurs kilomètres en aval du barrage). Cette tendance de fond n'empêche pas l'existence de secteurs locaux où la tendance est au dépôt.

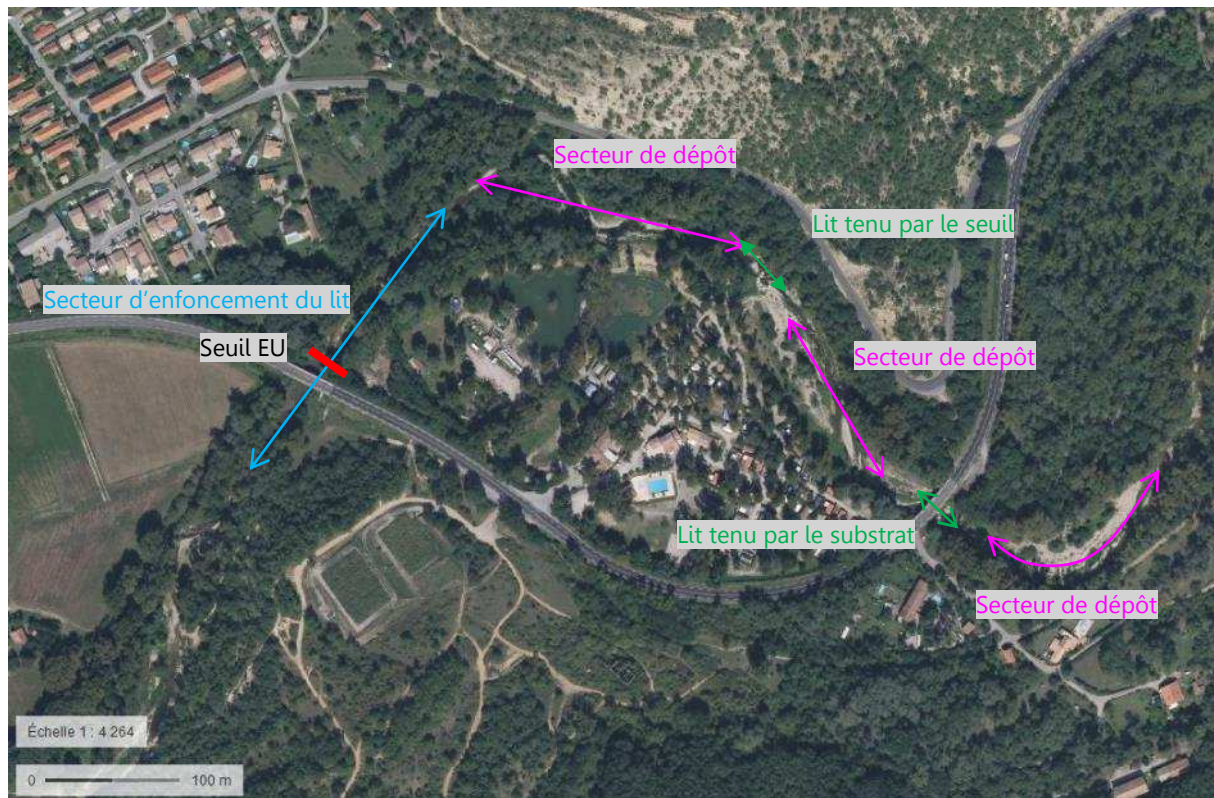
Figure 61 : Distinction des secteurs morphologiques homogènes au sein du secteur 1.

- Secteur d'enfoncement du lit sous le pont de la RD 13 amont, en raison de l'étroitesse du cours d'eau (contraction liée au pont), de la destruction du seuil EU et du retour des eaux de débordement de la Lave.
- Secteur de dépôt à l'amont de l'ancienne prise d'eau. Le dépôt est favorisé par le point dur formé par la berge et par le seuil et par la largeur d'écoulement disponible.
- Seuil anthropique.
- Secteur de dépôt à l'amont du pont aval, qui s'explique par le point dur sous le pont et la contraction de l'écoulement au droit du pont.
- Secteur du pont, avec un point dur au niveau des anciennes piles qui limite le risque d'enfoncement. Le substrat est visible en fond.
- Secteur plutôt de dépôt à l'aval liée à l'augmentation de la section. Le tournant favorise toutefois l'érosion en rive droite.

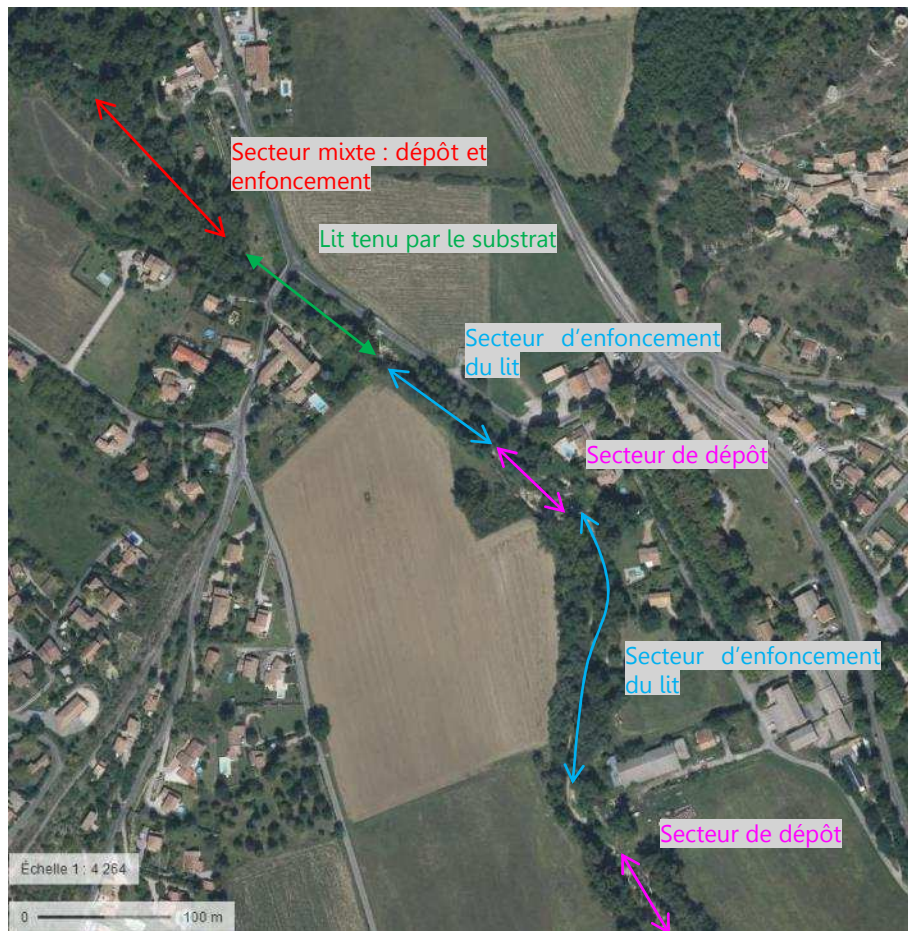
Figure 62 : Distinction des secteurs morphologiques homogènes au sein du secteur 2.

- Un nouveau secteur d'enfoncement du lit - l'enfoncement s'explique par l'étranglement du lit (corsetage de la rive gauche et végétalisation de la rive droite), par le tournant et, probablement, par un déficit global en matériaux (en lien avec l'anthropisation et la végétalisation du bassin de la Lave). L'enfoncement du lit favorise l'affouillement des berges et donc l'érosion.

- Un secteur de dépôt à l'aval qui s'explique par l'augmentation de la largeur du lit et, potentiellement, par la confluence avec le Largue. L'érosion est facilitée par le dépôt et la méandrisation consécutive.

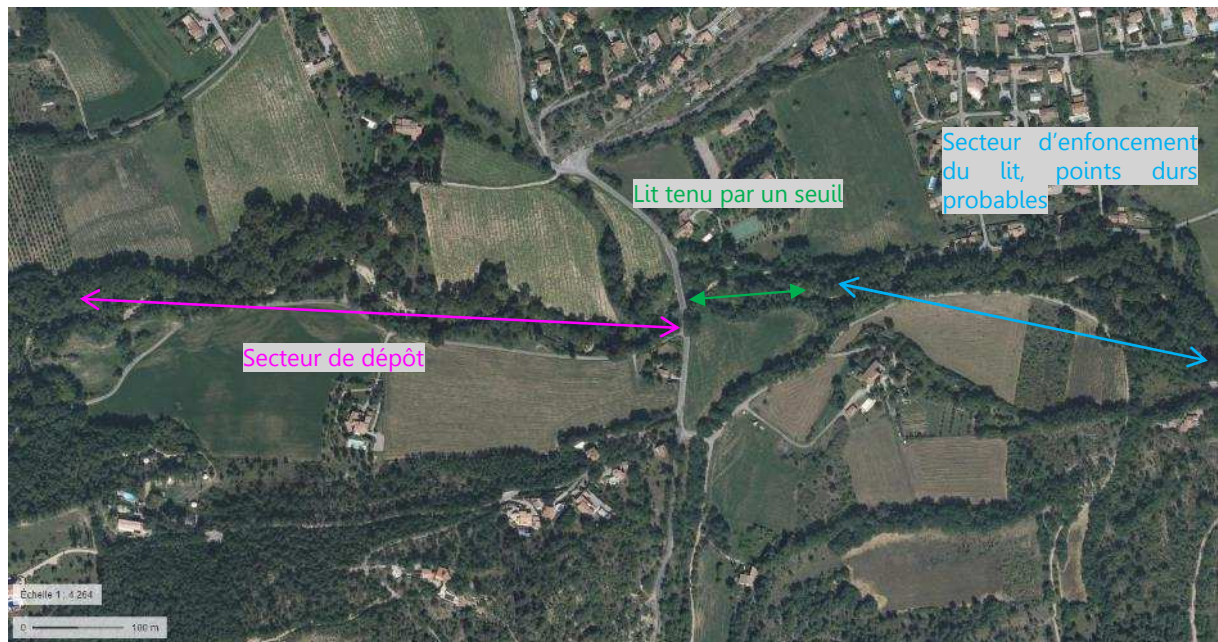
Figure 63 : Distinction des secteurs morphologiques homogènes au sein du secteur 3.

- Un secteur à l'amont du pont, plutôt de dépôt, où le cours d'eau tend à méandrer. Cette tendance, ainsi que l'avancée des parcelles agricoles en rive gauche et la végétalisation du lit favorisent des érosions de berge localisées.
- Un secteur tenu par un seuil anthropique. La faible section à l'amont du seuil favorise l'érosion des berges en crue sur le secteur.
- Un secteur aval qui s'est fortement végétalisé, où la tendance est à l'enfoncement, mais où le substrat est sans doute peu profond (il s'observe très souvent en fond à l'aval de ce secteur).

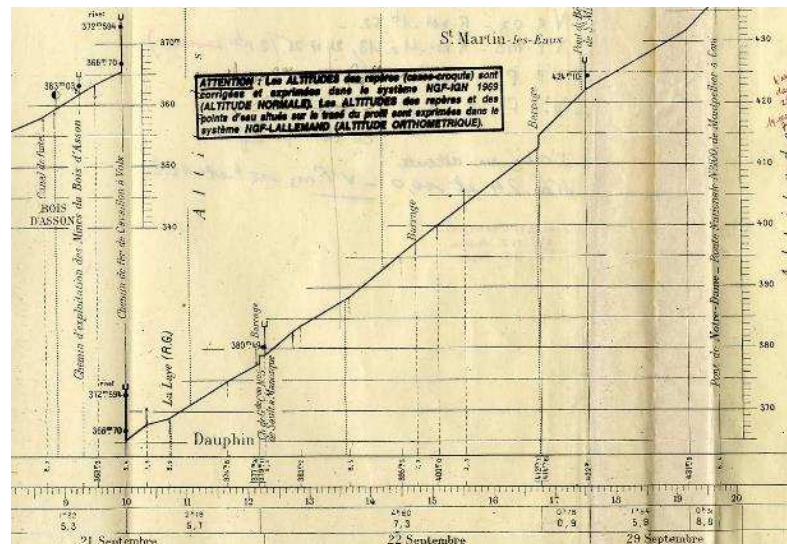
Figure 64 : Profil en long du Largue, des grandes forces hydrauliques de 1911.

Les données montrent qu'au droit du secteur d'étude, l'évolution du fond du lit est plutôt à la baisse depuis un siècle (voir tableau ci-après), tandis que le lit semble relativement stable au droit de la confluence Lave-Largue. Cette baisse demeure toutefois limitée, elle ne dépasse pas 1.5 m au droit du seuil EU.

On notera cependant que la prise d'eau de la Mine n'est pas indiquée sur le profil de 1911 et qu'un exhaussement du lit pourrait avoir eu lieu entre 1911 et 1949 suite à la construction de cette prise d'eau.

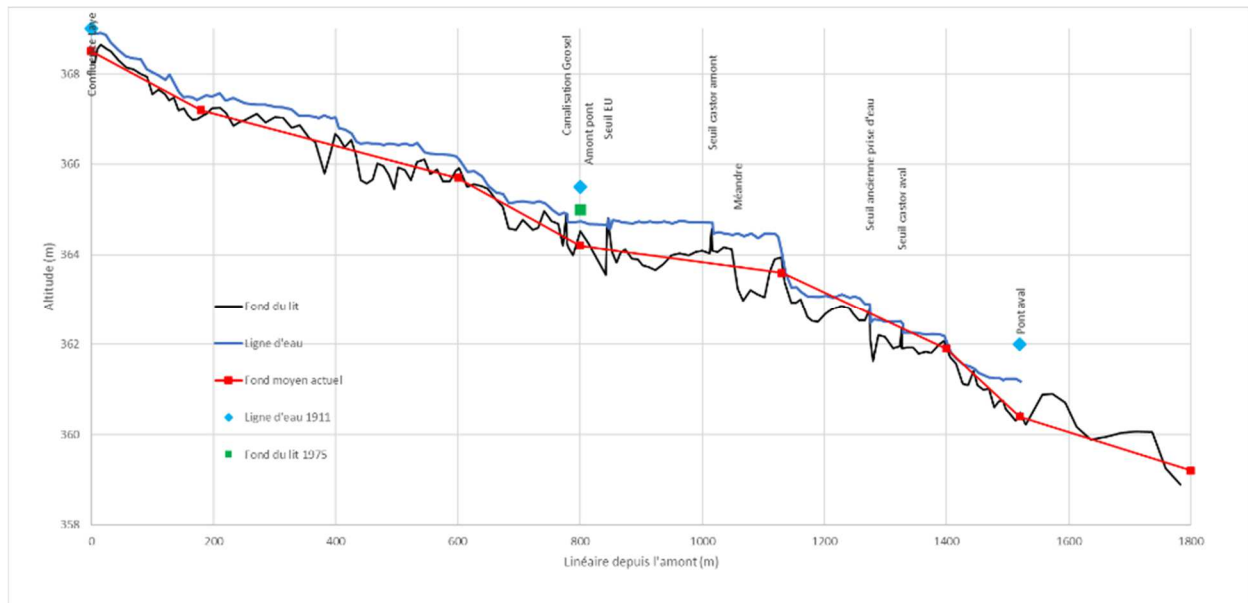
Figure 65 : Ligne d'eau du Largue et profil en long - relevé de 2021. Secteur 1.

- L'influence purement locale des seuils de castor – ils influent uniquement la ligne d'eau ;
- L'influence apparemment limitée du seuil de l'ancienne prise d'eau (environ 50 m impactés) par rapport à celle du versant ;

La pente moyenne du Largue sur les 1800 m est de 0.52 %.

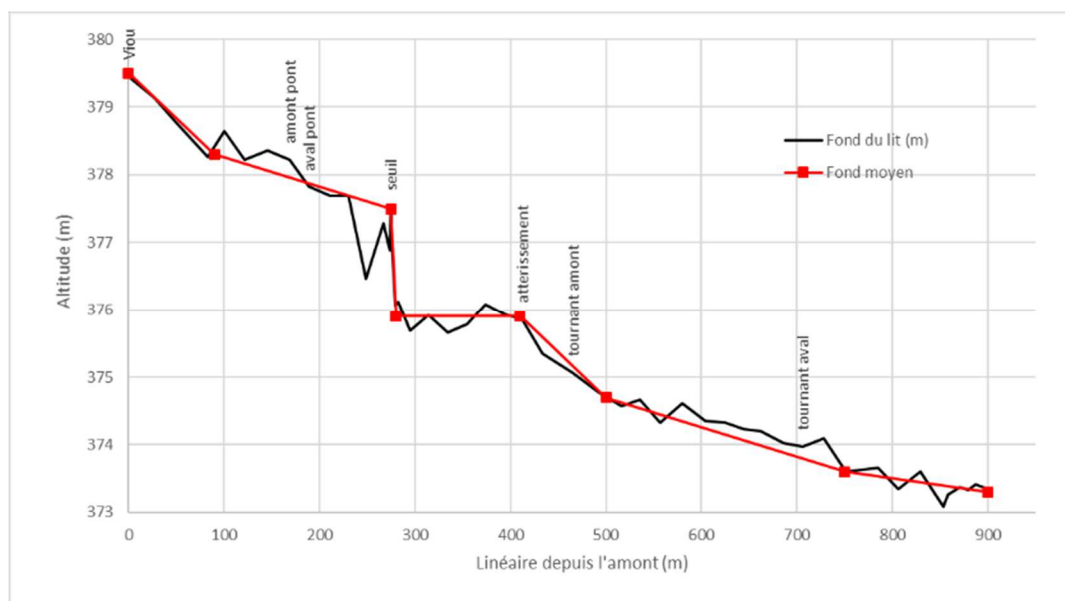
Figure 66 : Profil en long du fond du Largue - relevé de 2021. Secteur 2.

- L'enfoncement à l'aval de la confluence avec le Viou, qui pourrait s'expliquer par la formation de dépôts à la confluence ;
- Un secteur tenu par le seuil à l'amont de celui-ci ;
- Un secteur du lit enfoncé à l'aval du seuil à pente quasiment nulle, avec l'atterrissement à l'aval ;
- Une nouvelle zone d'enfoncement du lit à l'aval du tournant amont ;
- Une diminution de la pente à l'aval du tournant aval dans la zone de dépôt (pente de seulement 0.2%).

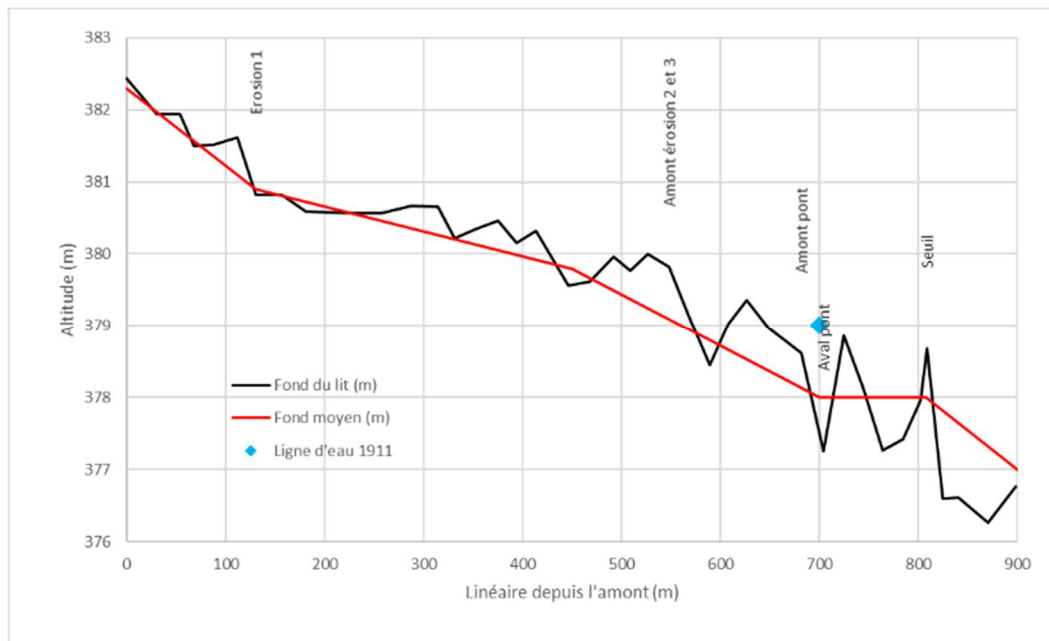
Figure 67 : Profil en long du fond du Largue - relevé de 2021. Secteur 3.

On remarquera que les secteurs érodés se situent dans un point bas du profil en long pour le tronçon 1 et dans la zone d'influence du pont pour les tronçons 2 et 3.

La pente moyenne du Largue sur les 900 m est de 0.59 %, soit très légèrement supérieure à la pente observée sur le secteur 1.

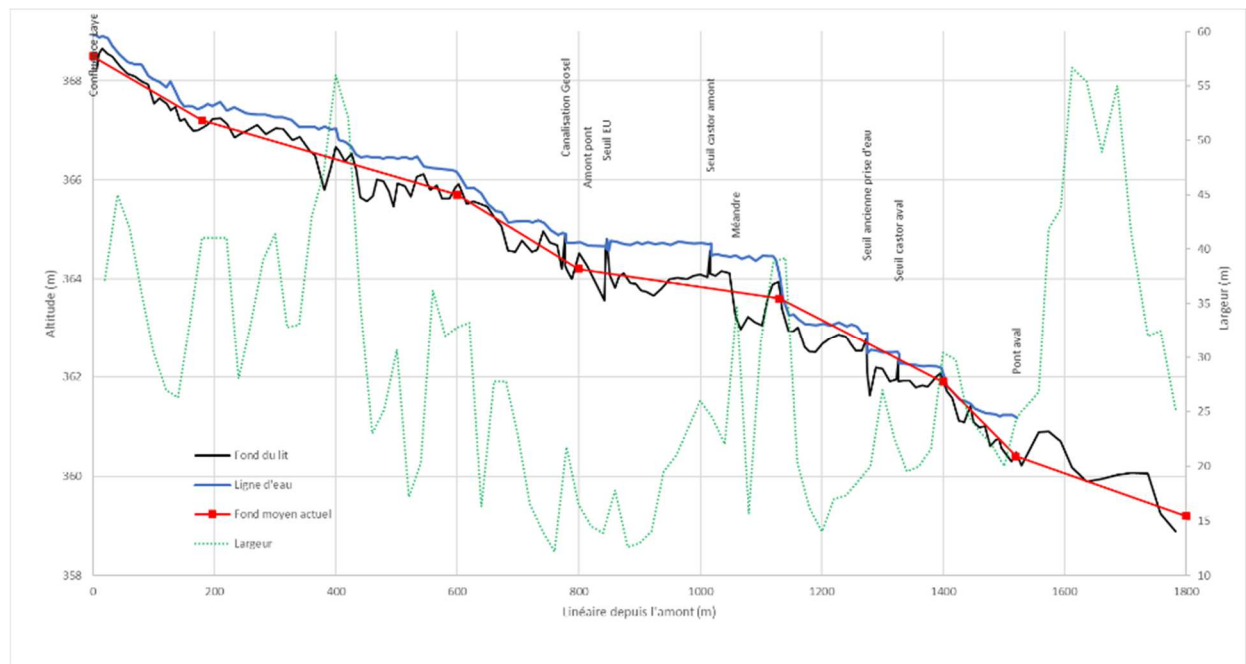
Figure 68 : Largeur du cours d'eau sur fond de profil en long (m). Secteur 1.

Il existe un lien très net entre la largeur du cours d'eau et les variations de pente du fond du lit.

La largeur est minimale au droit des ponts et au droit et des seuils (15 à 20 m). La largeur est maximale (>30 m) dans les zones de dépôts, c'est à dire à l'aval de la confluence avec la Laye, au droit du méandre et à l'amont et à l'aval du pont aval.

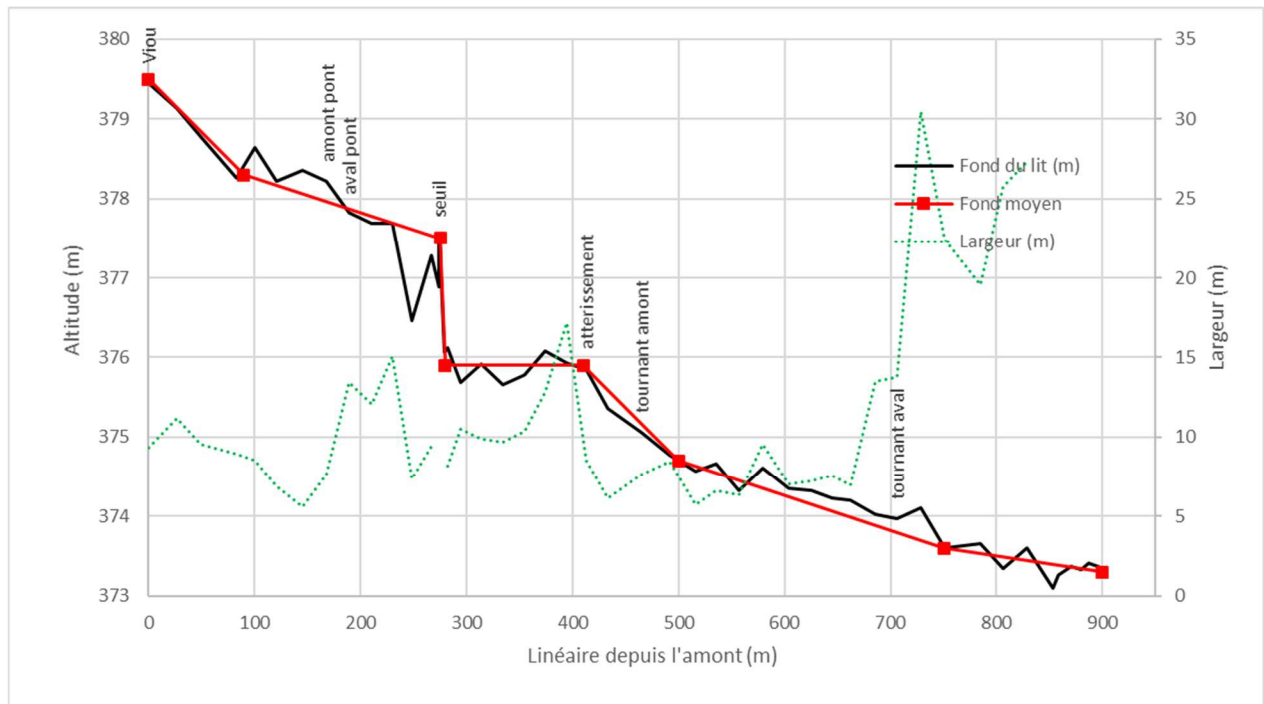
Figure 69 : Largeur du cours d'eau sur fond de profil en long (m). Secteur 2.

Les variations de largeur sont également en adéquation avec le profil en long, elles traduisent le passage des zones d'incision (largeurs faibles) aux zones de dépôts (largeurs importantes).

On note l'élargissement à l'amont du tournant amont (atterrissement) et à l'aval du tournant aval.
