Avant-projet d'aménagement du Largue et de la Laye en vue d'une meilleure protection contre les crues

AVP

N° de référence : GA20-146

Sept 2021

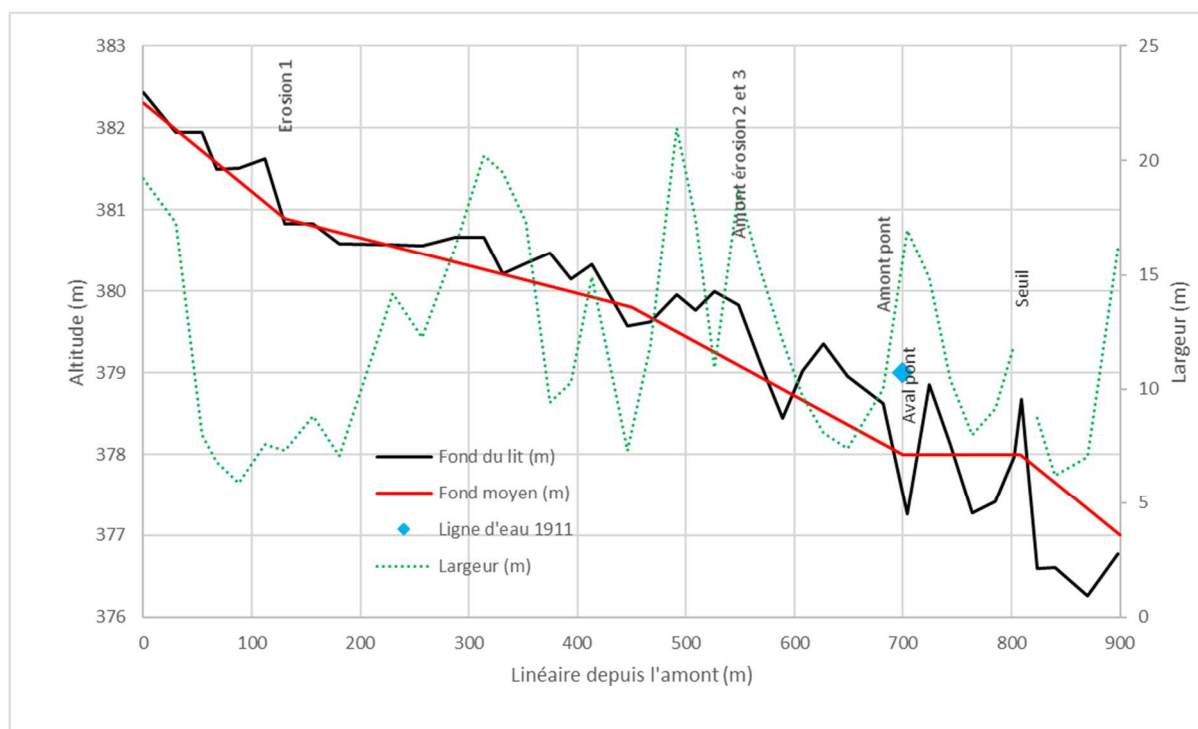
Figure 70 : Largeur du cours d'eau sur fond de profil en long (m). Secteur 3.

La largeur du cours d'eau est globalement comprise entre 7 et 20 m. On note la diminution de la largeur dans les secteurs érodés et à l'amont et à l'aval du seuil.

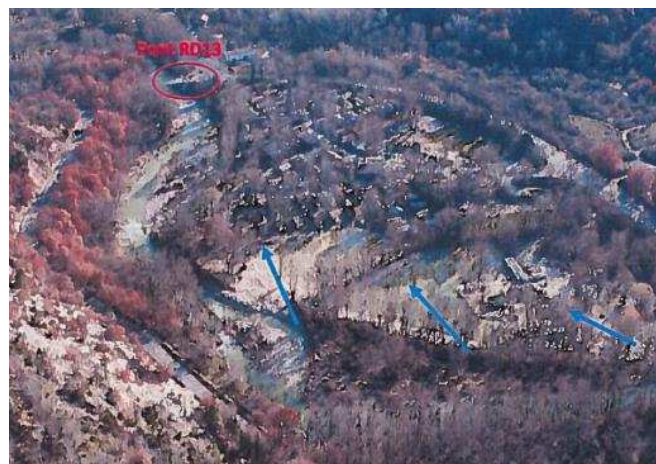
Figure 73 : Figure extraite du rapport du PNR du Lubéron montrant les débordements en crue qui ont été observés en décembre 2019.

Au vu des débordements qui ont eu lieu lors de la crue de décembre 2019, cette crue correspond au moins à une crue vicennale (voir figure ci-après).

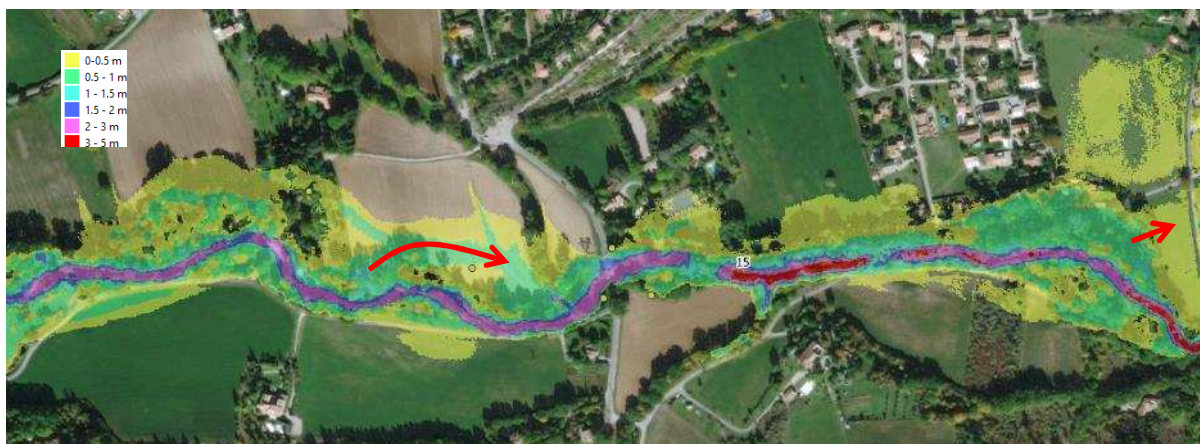
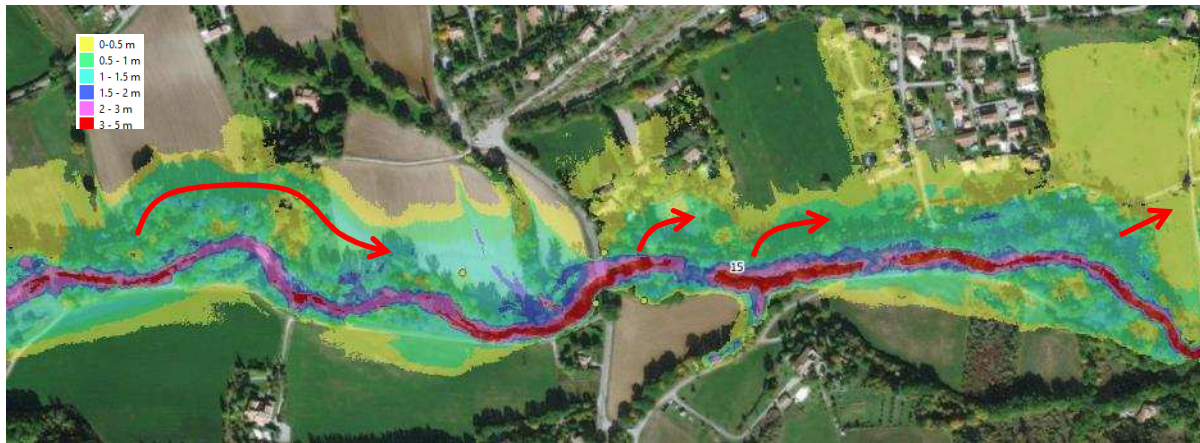
Figure 75 : Hauteurs d'eau modélisées en crue décennale (haut) et crue centennale (bas). Les laisses de crues relevés apparaissent sous la forme de points verts - Source : Modélisation du CEREMA.

En amont du pont, un débordement sur le champ en rive gauche peut être observé, dès avant la crue décennale. Des laisses de crues ont de fait été observées sur le secteur à partir des vues aériennes, suite aux crues de 1986 et 1994.

A l'aval du pont, les principaux débordements ont d'abord lieu dans le tournant aval, puis à l'amont du seuil, lorsque le débit augmente.

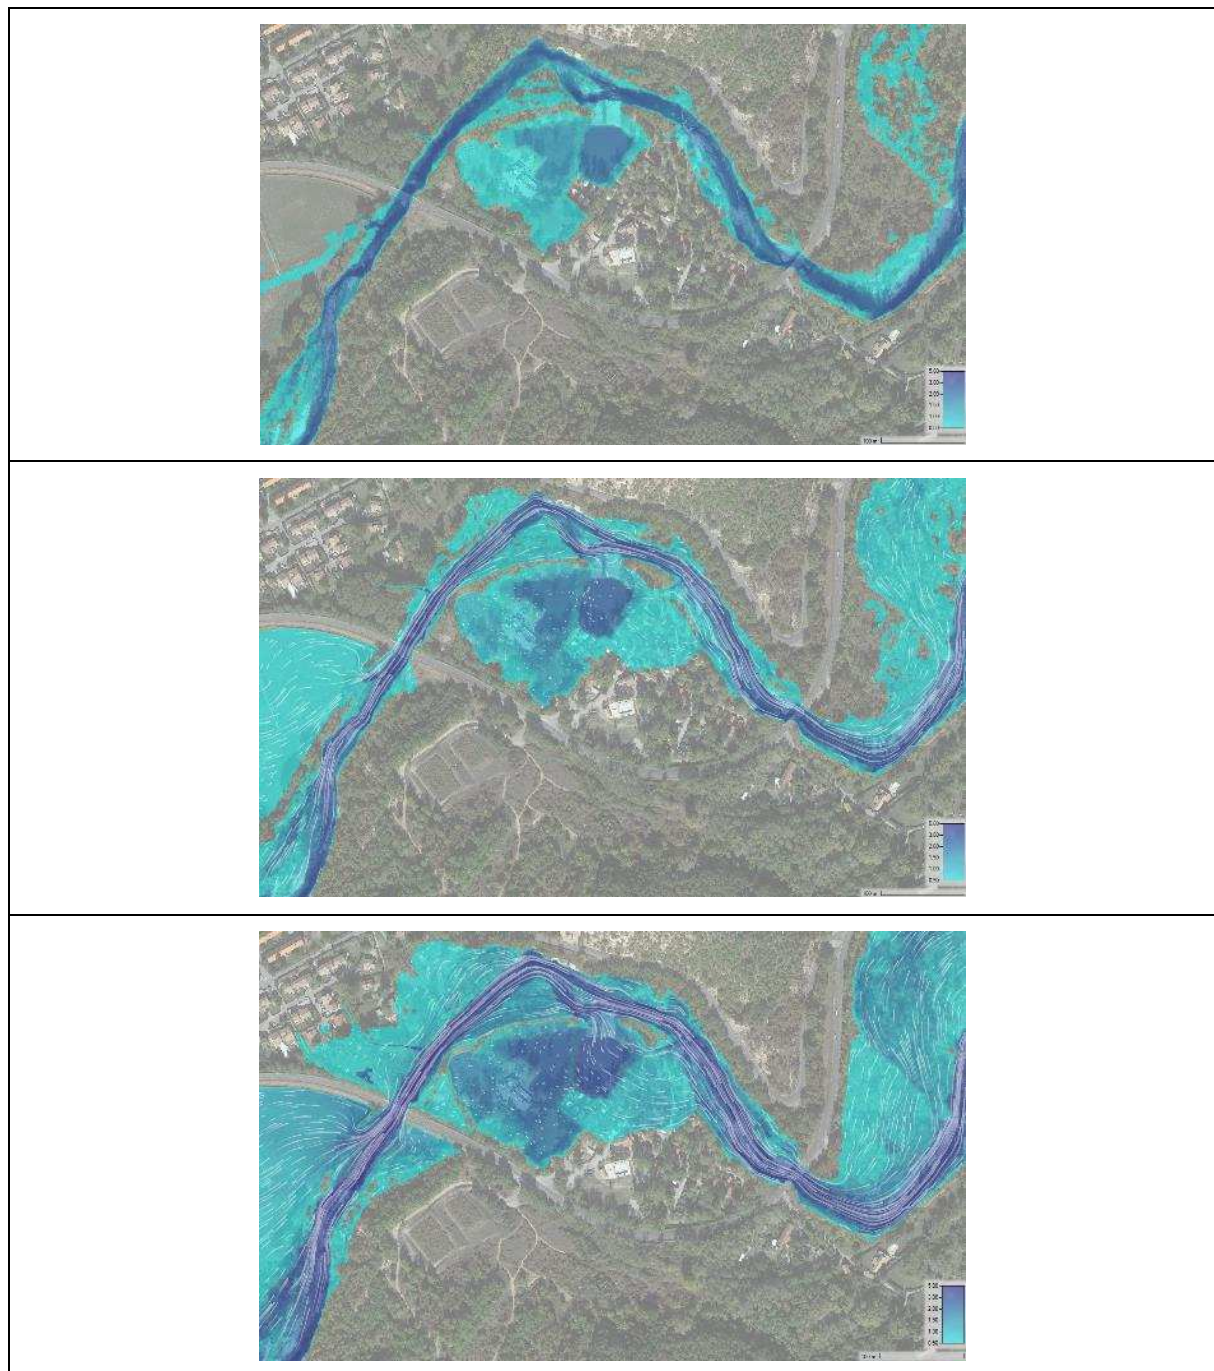
Figure 76 : Hauteurs d'eau modélisées en Q10 (dessus), Q20 (milieu) et Q100 (dessous) sur le secteur 1.

La modélisation réalisée est globalement en accord avec celle du CEREMA (voir figures ci-après). Il existe un risque de débordement du Largue dans les bassins dès avant la crue décennale. On remarque que le premier point de débordement a lieu par la brèche existante dans la digue.

En crue vicennale, la partie basse du camping est inondée. L'extension de la zone inondée en crue centennale ne varie pas significativement.
