# Proposition d'actions pour la restitution des corridors biologiques

Déclinaison sur le secteur n°1  
« entrée sud de la plaine des Maures »

N°60-AOÛT 2025

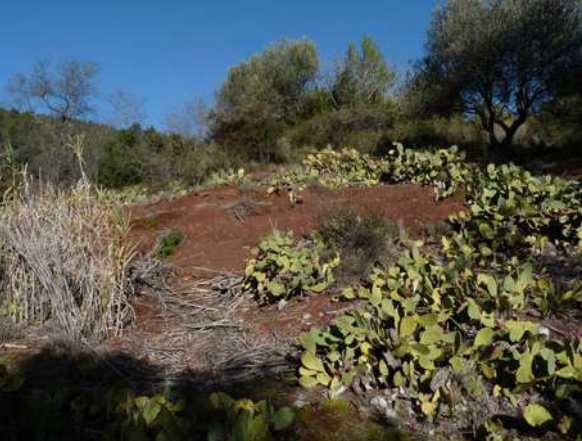
Prolifération des espèces exotiques envahissantes  
© Micaël GENDROT

Enfin, l'acquisition foncière de ces parcelles ou la contractualisation de conventions de gestion avec les propriétaires permettraient de pérenniser la conservation de ces espaces naturels et des espèces qui y vivent, dans le cadre de mesures compensatoires par exemple. La multitude de petits ravins temporaires sont autant d'impluviums naturels qui permettraient d'alimenter d'éventuelles mares, creusées sur les terrains dont la maîtrise foncière serait assurée. Une gestion des dépôts sauvages, et de la prolifération des espèces végétales exotiques envahissantes, renforcerait la fonctionnalité écologique globale du site.

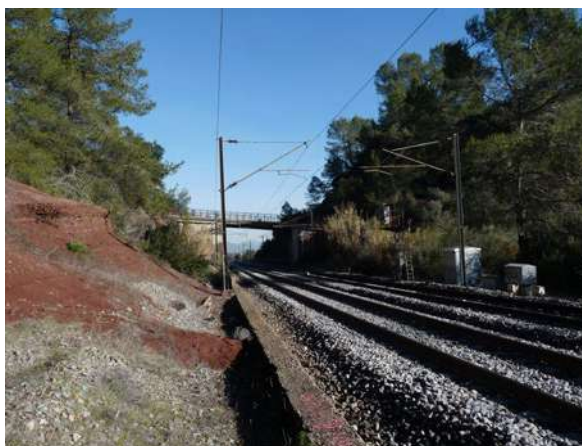
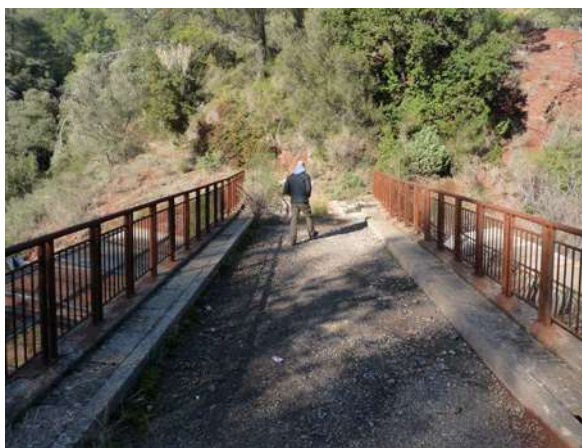
Ouvrage n°8 pouvant être requalifié en écopont © Micaël GENDROT

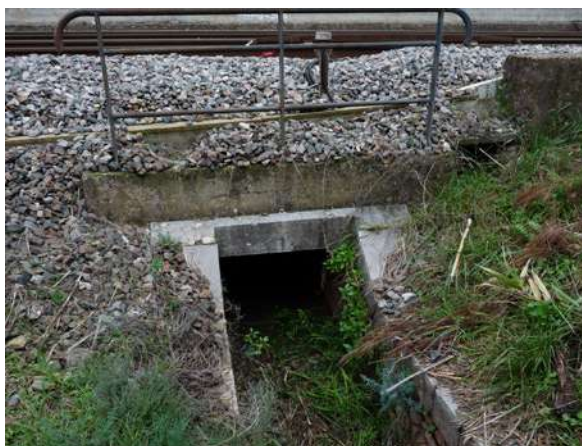
L'ouvrage n°9 est un dalot dont les extrémités sont entourées de murets © Micaël GENDROT

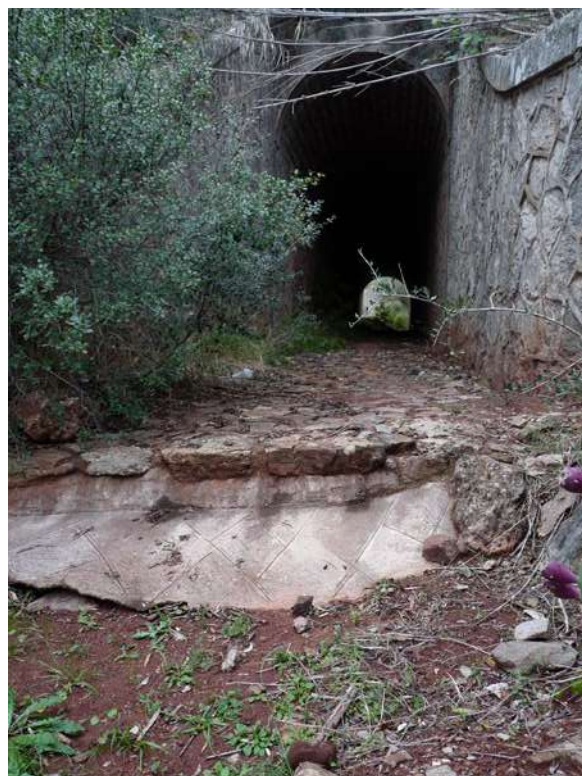
Marche difficilement franchissable par la Tortue d'Hermann au niveau de l'ouvrage n°13 © Nicolas FUENTO

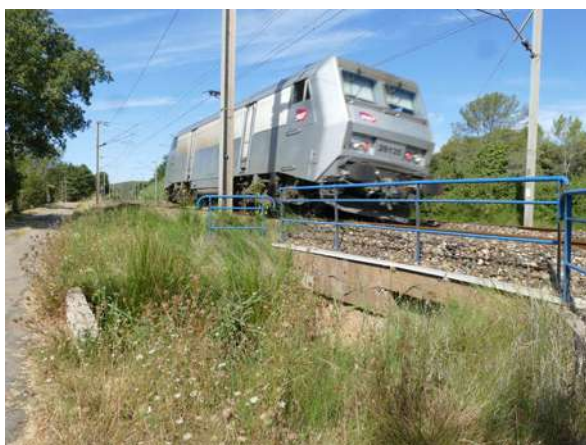
Il est constitué de deux voûtes en partie noyée (proximité des sources de l'Aille) permettant le passage du ruisseau. Cet ouvrage n'a pas pu être expertisé complètement car il est envahi par les ronces. Au nord, la présence d'une petite roselière et le passage du ruisseau de l'Aille rendent les abords de l'ouvrage intéressant pour la biodiversité (habitats naturels et présence d'un point d'eau). Une maison est aussi présente à proximité. L'ouvrage nécessiterait un réaménagement avec des dimensions plus grandes et des banquettes à pieds sec sur une des deux voûtes au moins, pour être complètement attractif.

Entrée sud de l'ouvrage n°31 © Nicolas FUENTO

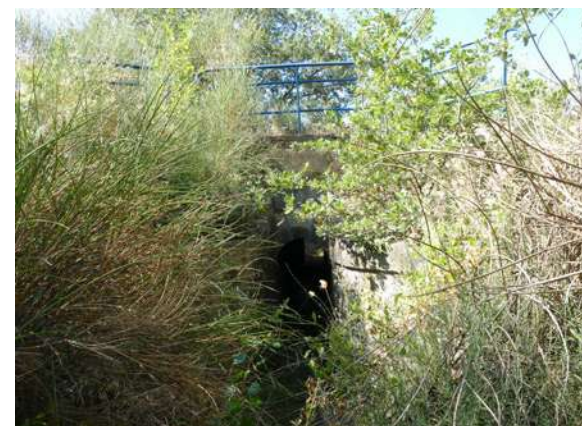
L'ouvrage n°36 est transparent en l'état. Il s'inscrit dans un contexte naturel et agricole intéressant pour la biodiversité. Au sud, présence d'une belle prairie naturelle bocagère et d'un ruisseau temporaire.

Entrée sud de l'ouvrage n°36 © Nicolas FUENTO

Afin de pérenniser la gestion de ces parcelles à haute valeur écologique, il semblerait intéressant d'engager une contractualisation avec les propriétaires, ou de mener une action de maîtrise foncière et de mise en gestion. L'aménagement d'un réseau de mare, à proximité de l'ouvrage s'avèrerait intéressante dans ce secteur.

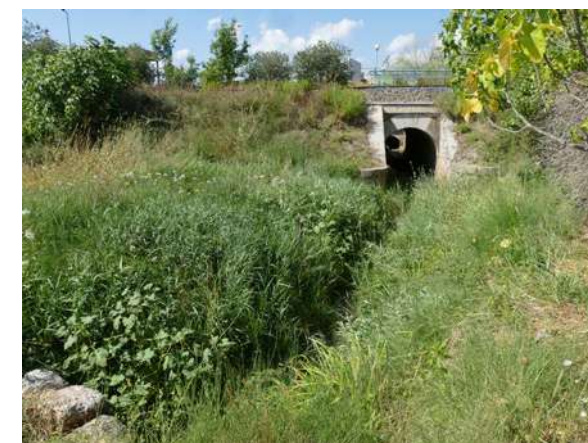
Cet ouvrage présente des caractéristiques intéressantes avec des dimensions adaptées au passage de la petite faune et de la mésofaune. Côté sud les abords sont naturels et attractifs pour la biodiversité, notamment de par la présence d'une petite zone humide avec une roselière. Le Campagnol amphibie a été cherché à ce niveau en 2011 mais n'avait pas été trouvé. Cependant le milieu pourrait lui convenir et des observations ont été faites dans ce secteur.

Ouvrage n°38 côté sud. La naturalité des abords et les dimensions de l'ouvrage le rendent accessible pour la faune sauvage. © Nicolas FUENTO

Au regard de ces caractéristiques, il préconise d'étudier l'aménagement dans l'ouvrage d'un encorbellement ou d'une banquette afin de permettre le passage à pieds secs de l'ensemble de la petite faune terrestre lors des périodes en eau. Au niveau de l'extrémité nord de l'ouvrage, le débroussaillage régulier d'un layon dans la végétation permettrait d'améliorer la fonctionnalité écologique ainsi que l'aspect hydraulique.

Le surcreusement d'une mare côté sud, voire l'aménagement de celle-ci avec une étanchéification, permettrait d'offrir une période en eau plus longue favorable à la reproduction d'un cortège plus large d'amphibiens.

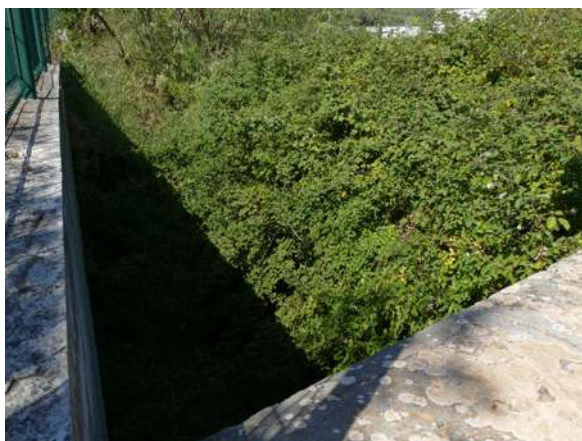
Débouché de l'ouvrage côté nord enseveli sous la végétation © Nicolas FUENTO

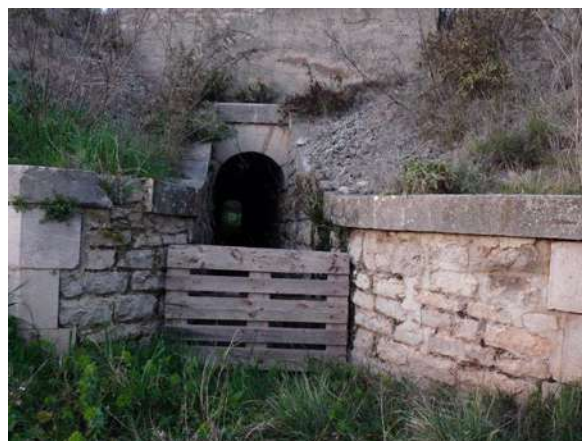
Débouchant sur le même chemin en terre que l'ouvrage n°40, cet ouvrage de plus petit gabarit (200 cm de haut pour 170 cm de large) doit avoir été créé pour des besoins hydrauliques (aujourd'hui pas visible sur site), ou pour assurer le passage des piétons. Pour des raisons à préciser (condamnation d'un accès vers une propriété privée ou problèmes de passages d'animaux sauvages ou domestiques), une palette en bois a été placée côté sud. Après concertation avec les riverains concernés, il est préconisé de retirer la palette placée en sortie sud de l'ouvrage, éventuellement avec condamnation de l'accès piéton ou installation d'un filtre à faune (écartement des barreaux d'une grille pour empêcher le passage des animaux au-dessus d'un certain gabarit).

Palette en bois condamnant l'accès à l'ouvrage n°41 © Micaël GENDROT

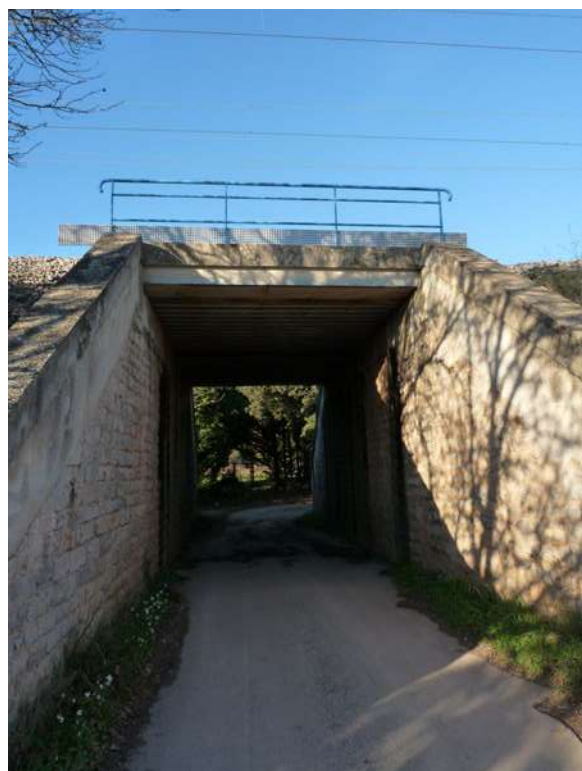
Ouvrage n°42 © Micaël GENDROT

L'ouvrage n°42 permet le passage du « chemin du Couvent » sous la voie, il dispose d'une hauteur importante, mais sa largeur est intégralement occupée par la chaussée et dépourvue de trottoirs. La sortie sud donne sur des champs et des prairies. Au nord, le contexte est plus boisé avec une haie le long de la route, des prairies et plusieurs habitations.

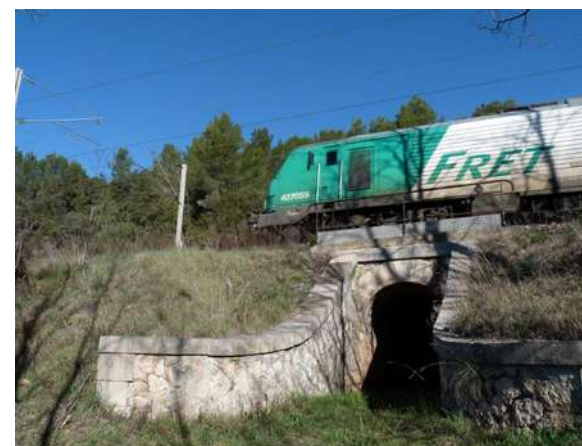
Ouvrage n°43 © Micaël GENDROT

doit être réduite et ayant peu d'impact sur la fréquentation par les animaux nocturnes. Un caniveau couvert permet le passage d'un ruisseau dans cet ouvrage. Des dépressions inondées par cet arrivée d'eau abrite du Pélodyte ponctué.

Ces deux ouvrages jouissent d'une bonne fonctionnalité écologique

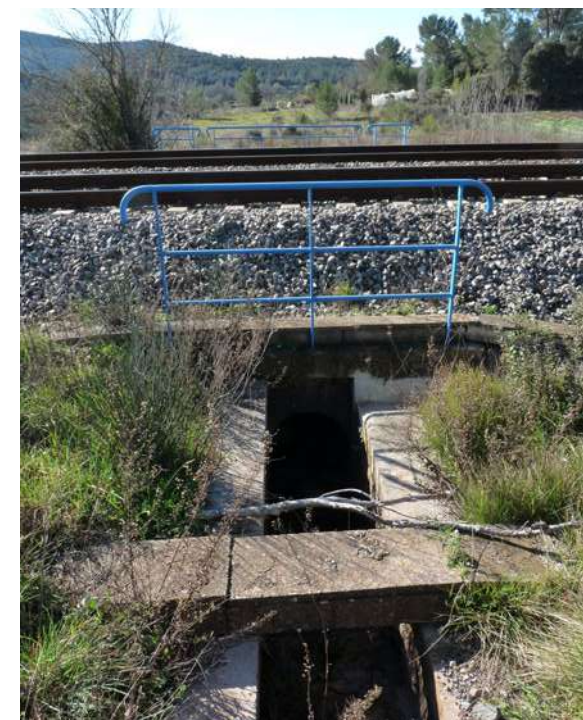
Il s'agit d'un dalot et d'une buse dont l'entrée côté nord est difficilement accessible à la faune du fait d'une configuration en avaloir. L'ouverture d'une rampe d'accès est possible, toutefois la présence assez proche des ouvrages fonctionnels n°44 et 48, rend cette intervention non prioritaire.

Entrée nord de l'ouvrage n°45 © Micaël GENDROT

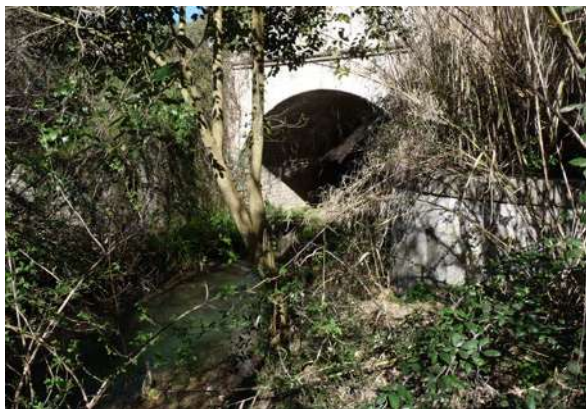
Ces deux ouvrages parfaitement transparents pour les déplacements de la faune sont espacés de quelques dizaines de mètres. Le premier est un pont cadre de 250 cm de haut et 300 cm de large permettant le passage d'une piste sous la voie ferrée. Le second ouvrage est un pont voûte au-dessus du cours d'eau de la Font de l'île. La présence d'une ripisylve est attractive pour la faune, si l'on en juge par les abondantes traces de passages d'ongulés, ainsi que d'anciens vergers aujourd'hui à l'abandon. La pose de gîtes à chiroptères serait appropriée sur cet ouvrage. Enfin une maîtrise foncière des terrains bordant le cours d'eau permettrait de sécuriser la fonctionnalité de la trame verte et bleue attachée au cours d'eau de la Font de l'île.

Ouvrage n°49 et la ripisylve environnante  
© Micaël GENDROT

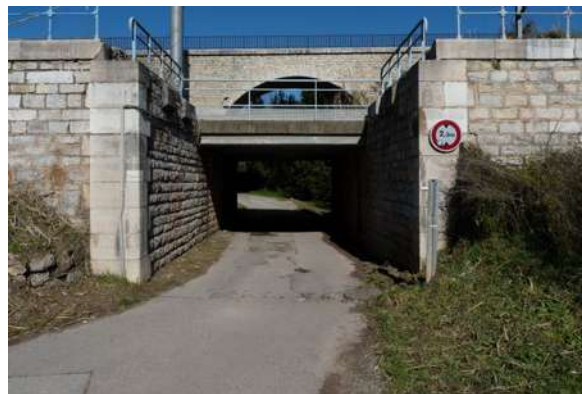
Un pont cadre rail et un viaduc permettent le passage d'une route communale, respectivement sous la ligne Marseille-Vintimille et la voie non circulée Carnoules-Trets. Le grand gabarit du viaduc, qui comprend plusieurs arches, et la présence de bas-côtés enherbés le long de la route communale, favorise le passage de la faune (fonctionnalité écologique bonne). Par contre le passage sous la ligne Marseille-Vintimille est plus étroit, rendant les risques de collision avec les véhicules plus forts pour la faune (fonctionnalité écologique moyenne).

Compte-tenu de la configuration de la zone, aucune intervention évidente ne semble possible.

Ouvrage n°53 au premier plan, suivi du viaduc qui constitue l'ouvrage n°54 © Micaël GENDROT

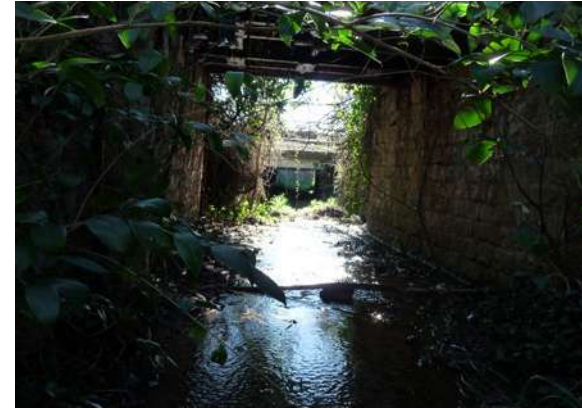
Ouvrage n°58 © Micaël GENDROT

Cet ouvrage est double, deux ponts cadre de 180 cm de haut par 300 cm de large, assurent le passage d'un ruisseau. Ils se suivent à brefs intervalles, chacun permettant le passage d'une des deux voies ferrées. Bien que la fonctionnalité écologique soit jugée bonne à l'étiage, il est possible d'améliorer son attractivité toute l'année en aménageant des banquettes permettant le passage à pied sec. La lame d'eau a en effet tendance à s'étaler sur toute la largeur des ouvrages.

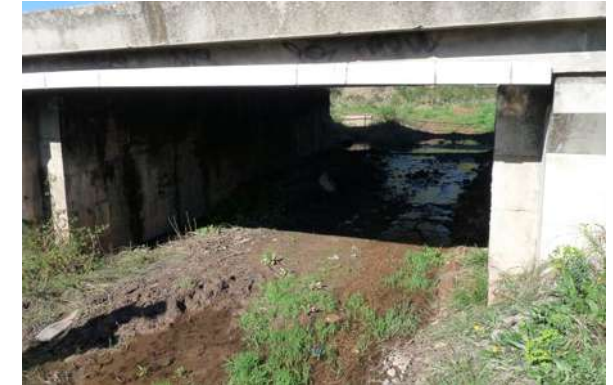
Cet ouvrage se situe à l'ouest d'un terrain appartenant à SNCF Réseau et utilisé ponctuellement comme zone de stockage et de maintenance. De grands candélabres éclairent la plateforme technique, lorsque celle-ci est utilisée de nuit. La pollution lumineuse induite sur l'ouvrage n°61 doit donc être discontinuée. Le gabarit de l'ouvrage (180 cm de haut pour 280 cm de large) et le contexte agricole, avec quelques zones de friches, est favorable au passage de la faune. Il est préconisé de refaire le fossé passant à l'intérieur de l'ouvrage pour canaliser l'eau et permettre un passage à pied sec en tout temps.

Ouvrage n°61. Sans fossé canalisant l'eau, une nappe de boue à tendance à persister © Micaël GENDROT

En complément, la plantation d'une haie permettrait de constituer un masque végétal, réduisant la pollution lumineuse autour de l'ouvrage.

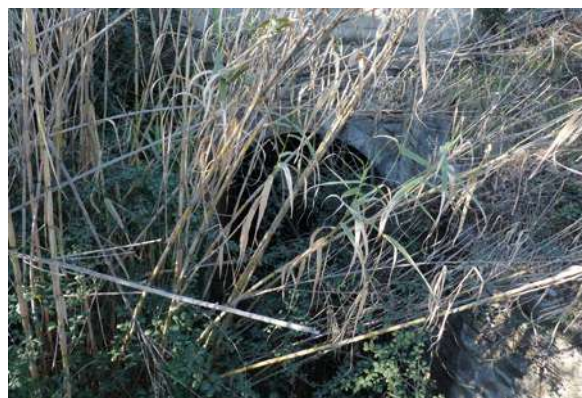
Ouvrage n°67 que l'on devine derrière les cannes  
© Micaël GENDROT

Enfin l'ouvrage n°67 est un pont voûte de 400 cm de haut pour 300 cm de large, qui assure le franchissement d'un ruisseau (présence côté sud du canal de la SCP). Sa fonctionnalité écologique est bonne en l'état et ne nécessite pas d'amélioration.

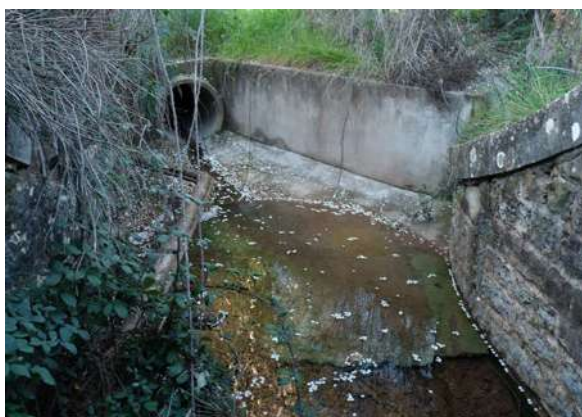
Amont de l'ouvrage n°65 avec présence d'une buse de 80 cm de diamètre © Micaël GENDROT

- L'ouvrage n°65 nécessite la création de rampes d'accès en pentes douces pour faciliter le passage des animaux en amont (franchissement d'un mur en béton), accompagné si possible par l'aménagement de banquettes permettant le passage à pied sec. La fonctionnalité écologique passerait ainsi du niveau moyen à bon.

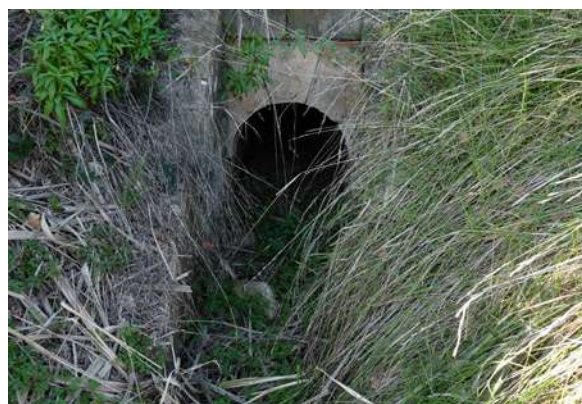
Ouvrage n°68 © Micaël GENDROT

Les ouvrages hydrauliques n°68 et 70 sont de petits gabarits (respectivement 60 et 50 cm de large), avec une fonctionnalité écologique faible pour le premier et nulle pour le n°70, du fait de la présence d'un avaloir infranchissable à l'extrémité amont.

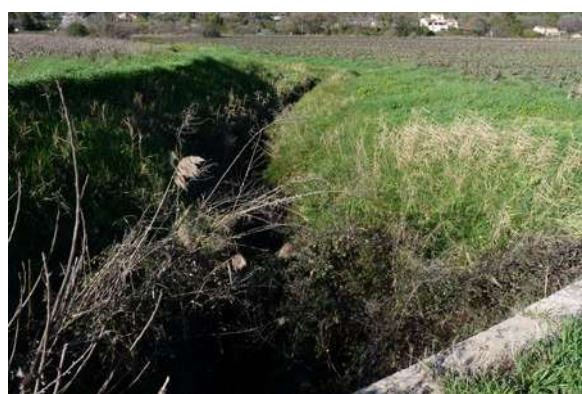
Ce pont voûte (hauteur 120 cm x 90 cm large), à vocation hydraulique, est précédé en amont par des berges abruptes. La fonctionnalité est actuellement faible. La création de rampes d'accès en pentes douces pour faciliter l'accès à l'ouvrage est donc préconisée.

Berges abruptes du ruisseau à l'amont de l'ouvrage n°71  
© Micaël GENDROT

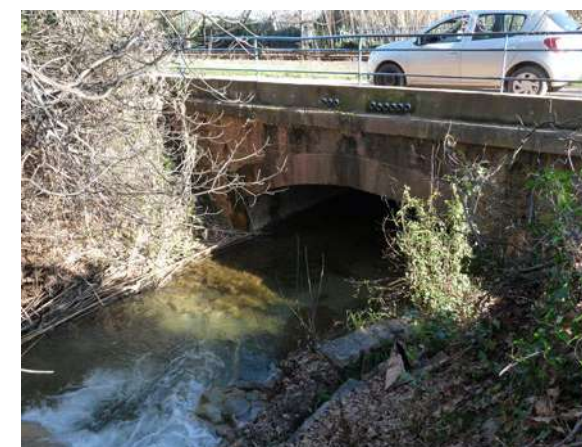
Ouvrage n°72, passage du cours d'eau © Micaël GENDROT

Le pont voûte principal permet le passage du ruisseau du Grand Vallat (hauteur 200 cm x 300 cm large). Un second pont voûte (hauteur 200 cm x 100 cm large) situé immédiatement à l'ouest permet le

franchissement d'un canal d'irrigation avec la présence d'un trottoir de 80 cm. La combinaison de ces deux passages permet d'offrir un passage à la faune en toute saison. La présence d'une habitation contre la voie ferrée côté sud est potentiellement un facteur négatif (présence de chiens, pose de clôture). Il conviendra dans le futur de faire respecter le droit de passage pour l'entretien du canal.

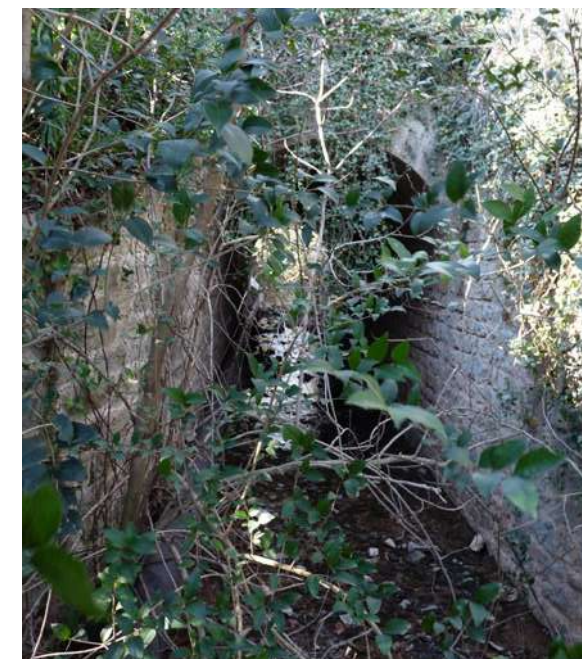
Avec une hauteur 400 cm et une largeur de 250 cm large, ce pont voûte permet l'écoulement du ruisseau du Rayolet sous la ligne de chemin de fer. La présence d'un seuil à l'aval est évitable pour la faune grâce à un accès à la berge dès la sortie de l'ouvrage. La fonctionnalité du site est bonne en période d'étiage. L'aménagement de banquettes permettant le passage à pied sec permettrait une fonctionnalité optimum quelle que soit la saison.

Ouvrage n°74 un peu masqué par la végétation  
© Micaël GENDROT

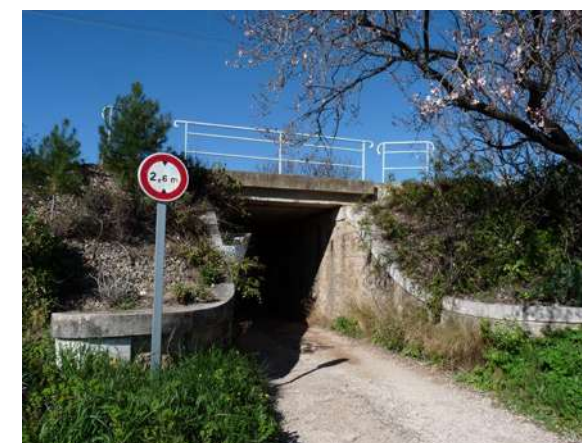
Ouvrage n°79 © Micaël GENDROT

Ces trois ponts rails assurent le franchissement de la voie ferrée par des routes communales et la RD12 pour l'ouvrage n°75, sans possibilité de réduction du risque de collision routière pour la faune. Pour le premier ouvrage la fonctionnalité écologique est faible, compte-tenu de l'anthropisation de la zone et de la circulation automobile. La fonctionnalité de l'ouvrage 77 a été jugée comme moyenne du fait de la présence de nombreuses habitations, et donc de déplacements en voiture a priori régulier. Enfin le dernier ouvrage, situé au milieu des vignes, concerne une route se transformant en piste et ne desservant que quelques habitations isolées, donc avec une circulation de véhicules réduite, sa fonctionnalité écologique est estimée comme bonne.

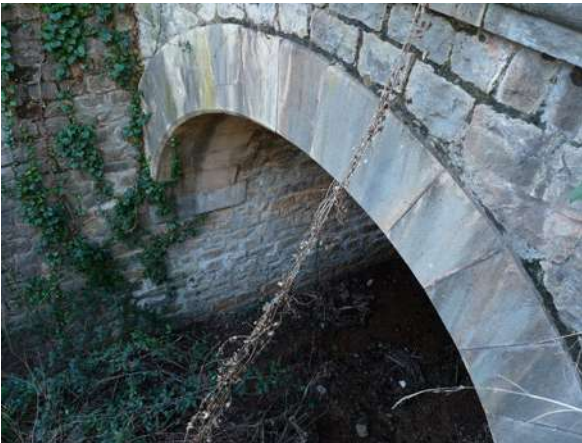
D'une hauteur de 300 cm et de 350 cm large environ, ce pont voûte assure l'écoulement du ruisseau du Canadel en dessous de la voie ferrée. Le grand gabarit de l'ouvrage a permis la création d'une banquette de sédiment sur la rive droite, constituant une banquette de circulation à pied sec, en dehors des épisodes de crues. La fonctionnalité de l'ouvrage n°78 est donc bonne.

Ouvrage n°78, vue du dessus et permettant de voir un passage à pied sec sur la berge droite © Micaël GENDROT

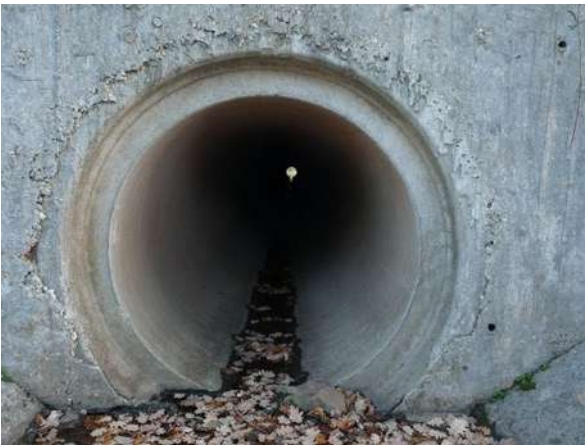
Ouvrage n°1 © Micaël GENDROT

C'est une buse béton de 1 m de diamètre, qui passe de biais sous l'autoroute. Mais cette buse ne traverse pas la route communale de Bel Amant, qui longe l'autoroute au sud. La zone est située dans un contexte de Pinèdes, prairies avec des souches et arbres morts le long de l'A57 au nord. Ces souches d'arbres sont intéressantes pour des reptiles comme la Couleuvre de Montpellier, vue à cet endroit. L'ouvrage est proche de l'aire de service de Gonfaron à l'est, qui vient rompre la continuité écologique le long du fossé présent au pied du talus de l'autoroute. L'écoulement d'eau constaté en novembre est faible, le ruisseau doit être à sec une bonne partie de l'année. La fonctionnalité écologique est bonne, mais pourrait être renforcée avec la pose d'une clôture autoroutière imperméable à la petite faune au droit de l'ouvrage.

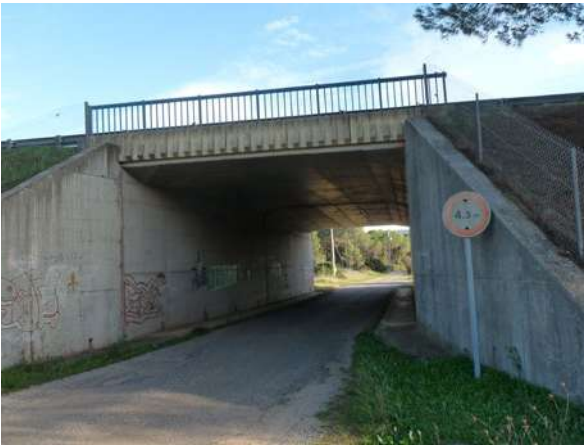
Ouvrage 2 © Micaël GENDROT

Il s'agit d'un pont cadre d'autoroute avec un passage inférieur routier, de 500 cm de large et 430 cm haut, munie de 2 trottoirs piétons. L'ouvrage est entouré de Pinèdes et de prairies avec une maison le long de l'autoroute au nord-est. Sa fonctionnalité est bonne,

mais pourrait être améliorée en renforçant la clôture simple de l'autoroute par la pose d'une clôture imperméable à la petite faune.

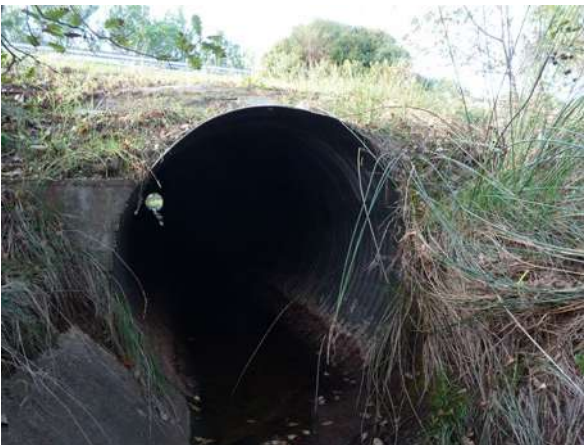
L'ouvrage 3 est une buse en métal (de type ARMCO), de 1,6 m, servant de passage hydraulique inférieur. Cette dernière passe sous la route communale de Bel amant. Le cours d'eau transitant dans la buse est étroit, même en novembre, mais de l'eau stagne dans le ruisseau. Le passage à pied sec une bonne partie de l'année est donc possible Cet ouvrage est situé dans le vallon de l'un des affluents de l'Aille, les parcelles autours sont des vignes, friches arbustives et la ripisylve du ruisseau. La fonctionnalité écologique est bonne, la ripisylve canalise le passage de la faune dans le ruisseau.

Faible écoulement d'eau © Micaël GENDROT

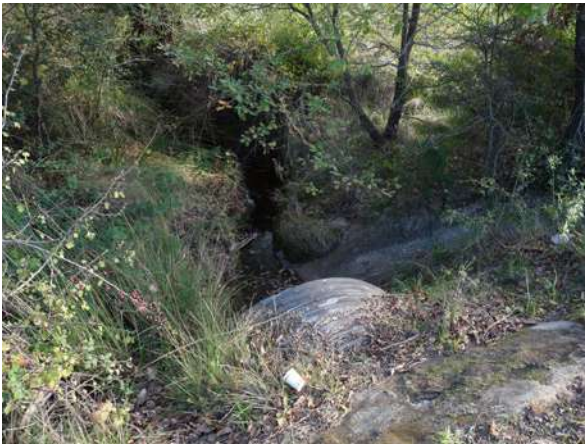
Faible écoulement d'eau © Micaël GENDROT

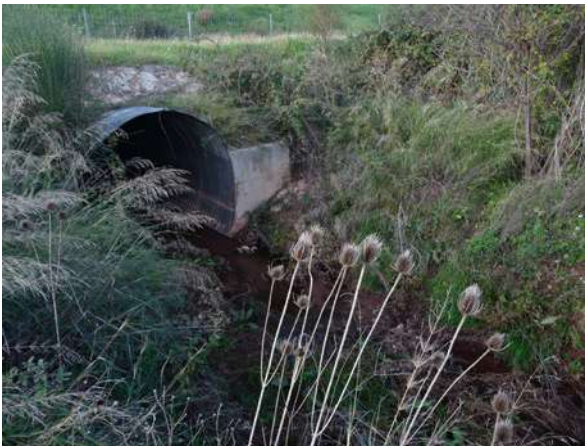
Ouvrage 4 © Micaël GENDROT

Ouvrage n°4 : aucune intervention

Il s'agit d'une buse ARMCO à cuvelage métallique ondulé, permettant le passage du ruisseau de l'Estagnol sous l'A57. L'ouvrage hydraulique passe sous la route communale de Bel Amant, le rendant particulièrement long. Cette buse est entourée de parcelles viticoles, prairies, fruticées et fourrées. Des indices de présence de sangliers et renards ainsi que des coulés, ont été vues autour de cette dernière. La canalisation de la faune vers l'ouvrage n'est pas optimum cependant. La fonctionnalité de l'ouvrage est bonne en période d'étiage.

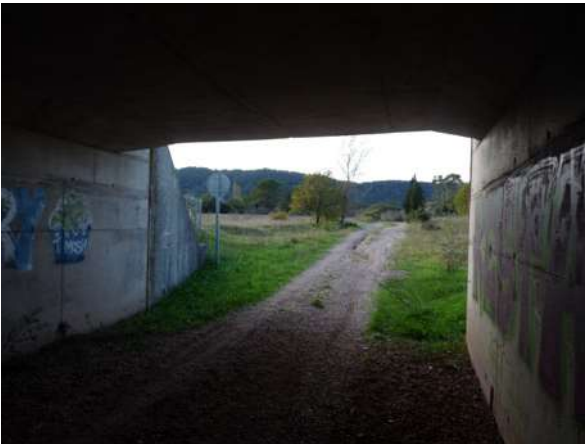
Ouvrage n°5 : amélioration

Cet ouvrage est un pont cadre avec comme passage inférieur la piste « Les Capelles », d'une hauteur de 2,6 m et 3,5 m de large. L'ouvrage est entouré de prairies et de bosquets. La circulation sur la piste est relativement faible, elle dessert une maison au nord-est. Des passages de moto sont aussi à noter avec une fréquence difficile à déterminer (peut-être pour aller vers ce qui semble être un circuit officieux au sud-ouest du chemin ?). Des traces de chiens et de chevaux ont été vues sur la piste, ainsi que de nombreuses coulées d'animaux à l'est. La fonctionnalité écologique est bonne, mais pourrait être améliorée avec la pose d'un grillage à petites mailles pour renforcer celui de l'autoroute. Des ralentisseurs sur le

Ouvrage 5 piste donnant sur des friches © Micaël GENDROT

chemin de Bel Amant, qui traverse la piste en sortie d'ouvrage au sud, peuvent aussi être envisagés pour prévenir les accidents (y compris pour les piétons et les cavaliers).

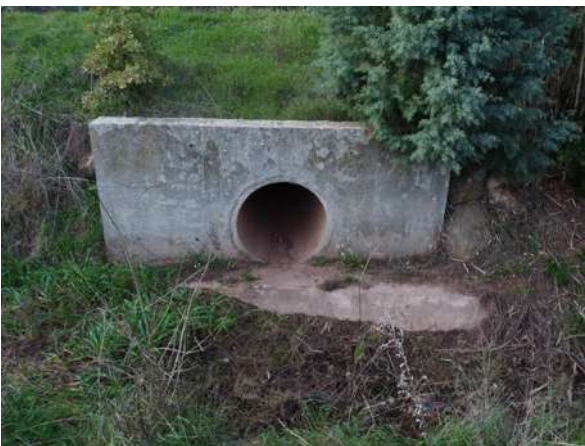
Ouvrage n°6 : amélioration

Il s'agit d'une buse en béton d'un diamètre de 60 cm. Cette dernière est située dans un contexte de prairies et de bosquets. Des coulés, ont été remarquée le long du fossé, l'ouvrage est probablement connu par les petits carnivores du secteur. La buse passe également sous la route communale de Bel Amant. Sa fonctionnalité écologique est bonne, grâce au fossé qui permet la canalisation de la faune jusqu'à l'ouvrage. Sa petite taille limite toutefois son utilisation aux petits mammifères et aux serpents. Cependant, la pose d'un grillage petite faune en complément du grillage simple de l'autoroute peut être envisagée afin de renforcer la canalisation de la faune.

Ouvrage 6 au pied du talus © Micaël GENDROT

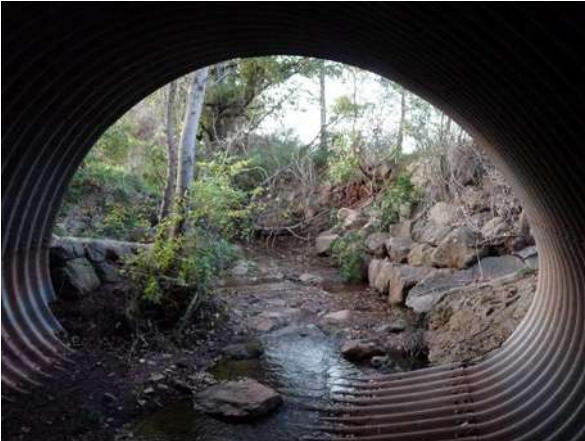
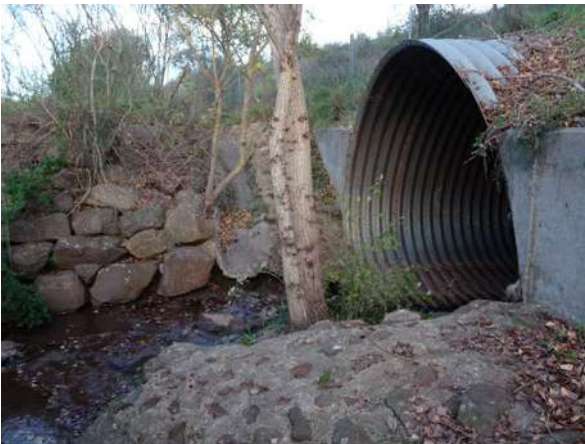
Ouvrage n°7 : diagnostic faune complémentaire / aménagement

Cette buse à cuvelage métallique ondulé, fait une hauteur de 2,5 m avec 3 m de large. Elle permettant le passage d'un affluent de l'Aille sous l'autoroute et la route de Bel Amant. Une ripisylve borde le ruisseau, alentour des vignes et prairies occupent l'espace. Un îlot d'habitation est également présent au

sud-ouest. En amont, un enrochement et un mur de pierre dessinent des berges abruptes. Des indices de présence de blaireaux, renards et chats, ont été remarqués. La fonctionnalité écologique est bonne, mais des améliorations peuvent être apportées. Un suivi par piège photo permettrait d'évaluer l'opportunité de mettre en place des trottoirs permettant un passage à pied sec et une rampe d'accès à l'ouvrage pour les ongulés.

Sortie sud de l'ouvrage © Micaël GENDROT

Enrochement sur les berges © Micaël GENDROT

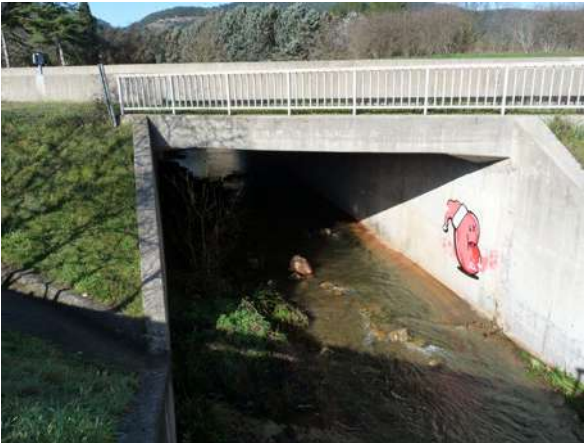
► **Ouvrage n°9 : aucune intervention**

dépôt de sédiment, cet ouvrage dispose d'une bonne fonctionnalité écologique et n'appelle aucune intervention.

Pont sur l'Aille, ouvrage n°9 © Micaël GENDROT

À signaler en complément la présence d'un nid d'Hirondelle rousseline sous le pont de la route communale situé immédiatement en aval. Pour assurer la conservation des nids d'Hirondelle rousseline sous les ouvrages d'art, des actions de sensibilisation doivent être régulièrement menées auprès des personnels des organismes de gestion des routes (agents et encadrement).

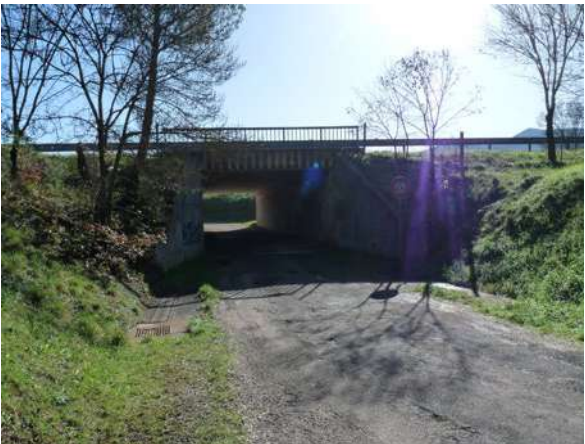
Ouvrage n°10 © Micaël GENDROT

► **Ouvrage n°10 : aucune intervention**

Une route communale passe à ce niveau sous l'A57. Dans ce secteur proche du village de Gonfaron, la circulation automobile ne doit pas être négligeable. La fonctionnalité écologique est jugée comme moyenne, sans possibilité d'intervention.

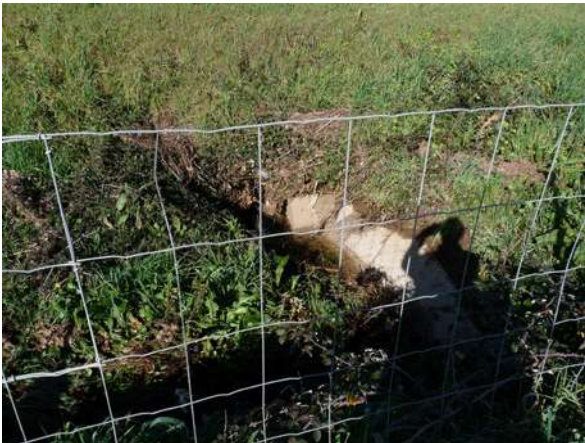
Il s'agit de deux buses en béton avec une fonction hydraulique. La première est bouchée par des embâcles. Située à l'intérieur du domaine autoroutier, elle n'a aucune fonctionnalité écologique. Située derrière le grillage et invisible sous les débris végétaux, sa dimension n'est pas connue. La seconde buse, de 120 cm de diamètre n'est que faiblement

Buse n°11 bouchée © Micaël GENDROT

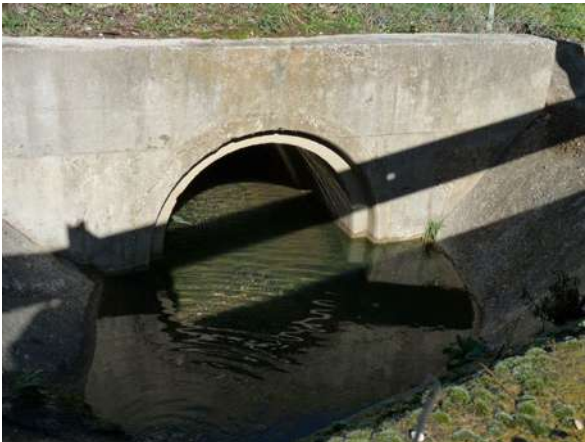
fonctionnelle pour le passage de la faune. En effet, il a été constaté une stagnation d'eau favorisée par la présence d'une cuvette en béton, avec des pentes raides, à l'extrémité sud (en amont).

Stagnation d'eau en amont de la buse n°12 © Micaël GENDROT

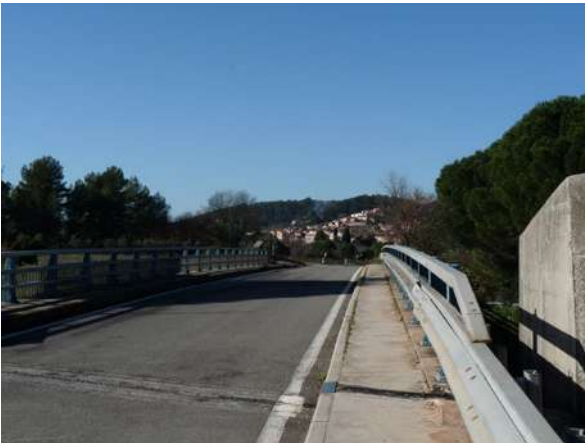
Ouvrage n°13 © Micaël GENDROT

► **Ouvrages n°13, 15 et 16 : aucune intervention**

À cet endroit la RD75 enjambe l'autoroute par un pont cadre. Un peu plus au sud un ouvrage similaire assure le passage de la RD39, puis un troisième pour une route communale. Tous ces ponts sont munis de deux trottoirs de 80 cm de large, pouvant sécuriser un peu le passage nocturne d'animaux, dans un contexte de circulation routière moyenne à faible (pour la route communale). Les deux premiers ponts ont une fonctionnalité écologique estimée comme faible, le pont de la route communale peut avoir une fonctionnalité moyenne du fait d'un trafic routier moins important.

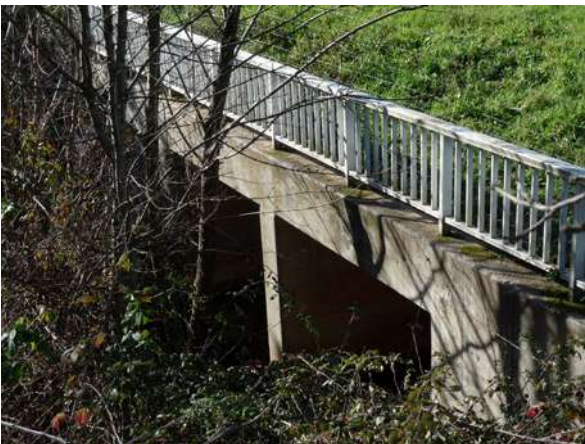
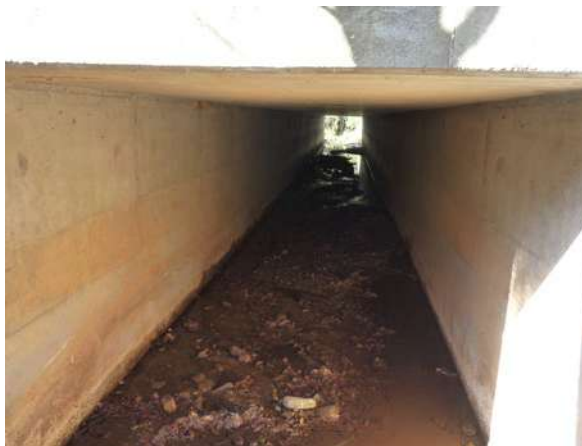
► **Ouvrage n°14 : amélioration**

Le passage du ruisseau de Font Fraye a nécessité la construction de plusieurs ouvrages. Sous l'autoroute, deux ponts cadre accolés de grandes dimensions (hauteur 240 x 300 cm large chacun) assurent le passage des eaux. La route communale qui longe l'A57 comporte en amont une buse à cuvelage métallique de 200 cm de diamètre. En amont le ruisseau passe sous la RD39 (voir fiche spécifique).

Vue du dessus de l'ouvrage n°14 © Micaël GENDROT

Intérieur de l'ouvrage n°14 © Micaël GENDROT

Bien que de grand gabarit, l'ouvrage ne possède pas une fonctionnalité optimum pour assurer le passage de la faune. Il est préconisé de réaliser une déviation de l'eau sur un seul pont cadre au moyen d'un léger seuil en amont, permettant un accès à pied sec sur l'autre cadre. Cette technique permettra de conserver toute la section hydraulique de l'ouvrage lors des crues, mais permet de dévier l'eau durant les périodes d'écoulements usuels. La conservation des nids d'Hirondelle rousseline sous les ouvrages d'art sera appuyée par des sensibilisations régulières du personnel. En complément une étude hydraulique permettrait d'évaluer la pertinence de créer des banquettes dans la buse en aval (sous la route communale).

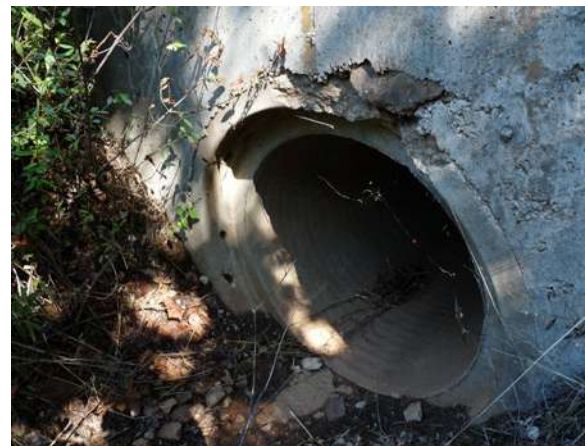
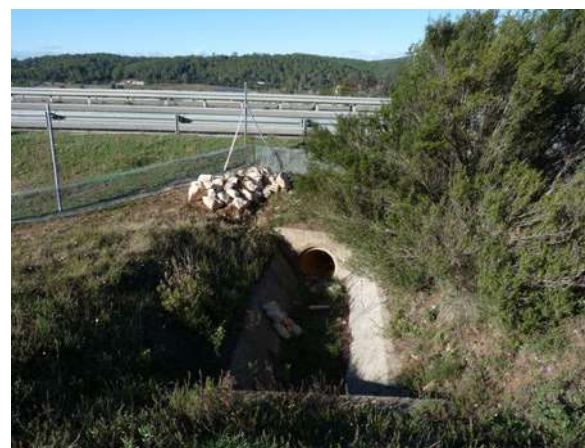
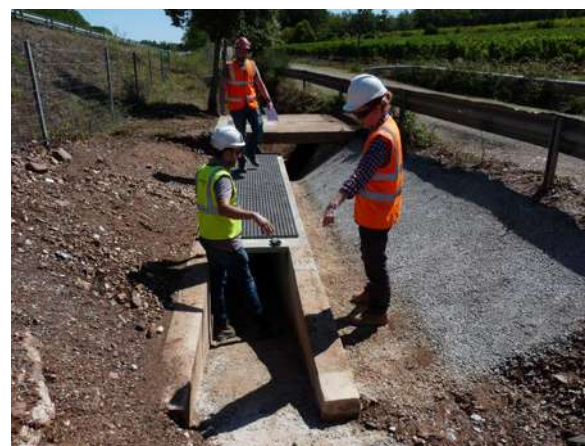
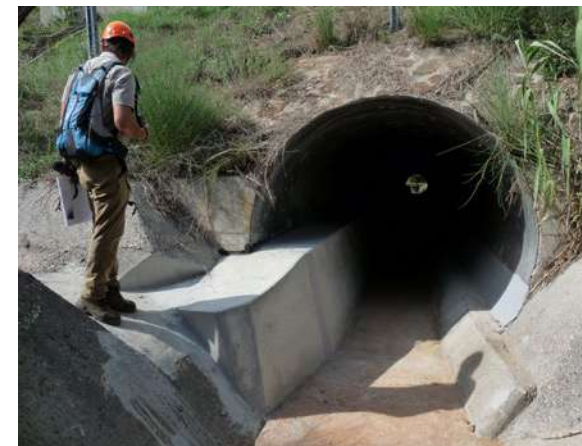
Grille retirée à l'entrée d'un ouvrage pour permettre le passage de la faune © Micaël GENDROT

Clôture petite faune, andain à reptile et blocs disposés afin de faciliter l'accès à la buse pour les animaux © Micaël GENDROT

Réunion de chantier au niveau d'une rampe en pente douce créée © Micaël GENDROT

Trottoir créé dans la buse de l'Aille © Micaël GENDROT

- Déplacement de clôtures afin de mettre les extrémités de certains ouvrages à l'extérieur de l'emprise autoroutière ;
- Suppression de grilles en entrée ;
- Création d'accès en pente douce ;
- Réalisation d'un trottoir hors crue à destination de la faune dans la buse de l'Aille ;
- Construction d'andain à reptiles ;
- Renforcement des clôtures par un grillage à petite faune avec bas-volet, sur toute la longueur du tronçon.

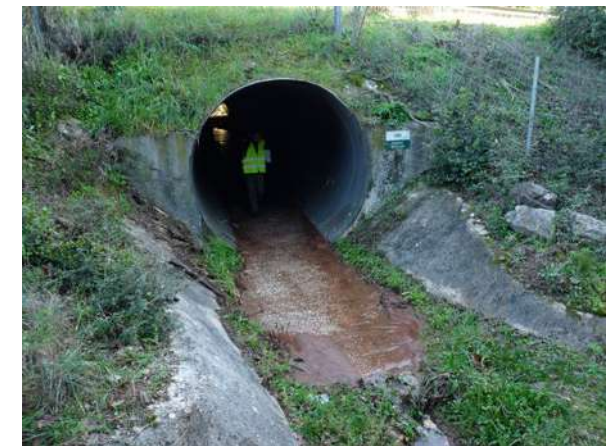
#### ► Ouvrage n°23 : amélioration

Vue de l'ouvrage n°23 © Micaël GENDROT

Cette buse à cuvelage métallique ondulé de grande dimension (200 cm de diamètre) est un ouvrage hydraulique parfaitement fonctionnel pour le passage de la faune de toute taille. Il est préconisé de renforcer la canalisation de la petite faune en installant un grillage petite faune sur la clôture de l'autoroute, à chaque extrémité.

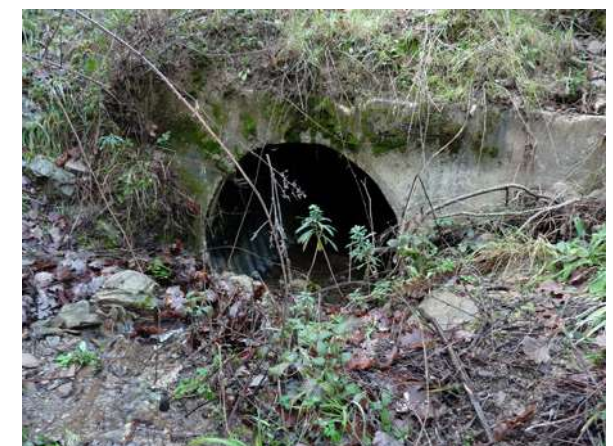
Buse n°26 © Micaël GENDROT

Les buses n°25 et 26 sont constituées d'un cuvelage métallique ondulé, et sont de petit diamètre, respectivement 100 et 80 cm. La lumière du jour n'est pas visible à l'extrémité nord de la buse n°25. Il est possible qu'elle soit coudée ou qu'il existe une dénivellée entre l'amont et l'aval. Sa fonctionnalité écologique est au mieux faible. La buse n°26, de plus petit diamètre, semble avoir une fonctionnalité moyenne, malgré sa longueur son extrémité est visible.

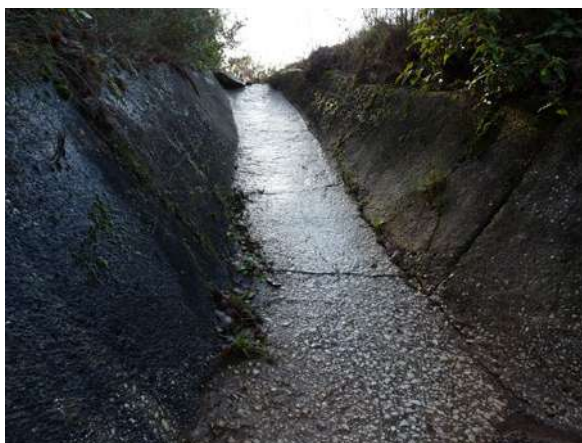
Sur cette portion de l'A57, l'autoroute a été créée en remblais-déblais, la chaussée sud est creusée dans la pente. Les ouvrages hydrauliques du secteur peuvent donc aussi être en pente. Ils sont pour certains associés à des caniveaux en béton, parfois pentus et assez glissants avec l'humidité. De plus cette configuration est défavorable à l'amélioration des ouvrages existants.

Enfin la buse n°27 est buse en béton de 80 cm de diamètre de fonctionnalité moyenne.

Caniveau béton en amont de l'ouvrage n°27  
© Micaël GENDROT

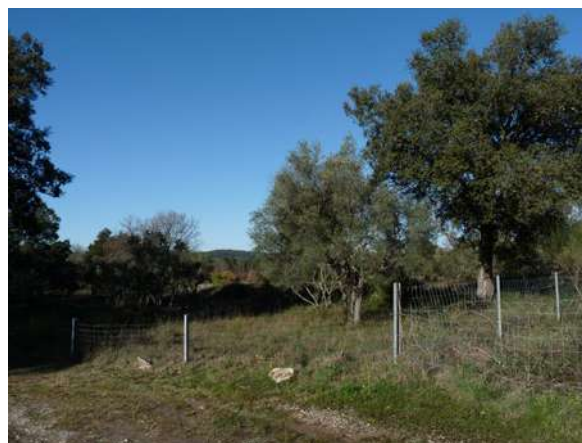
Il a été constaté lors de la prospection (février 2025) qu'une partie du grillage (côté nord-est) est endommagée, sans trou de grande taille pouvant laisser passer les ongulés vers le domaine autoroutier, mais la situation pourra se dégrader à l'avenir.

Clôture en partie endommagée au nord-est de l'ouvrage n°28 © Micaël GENDROT

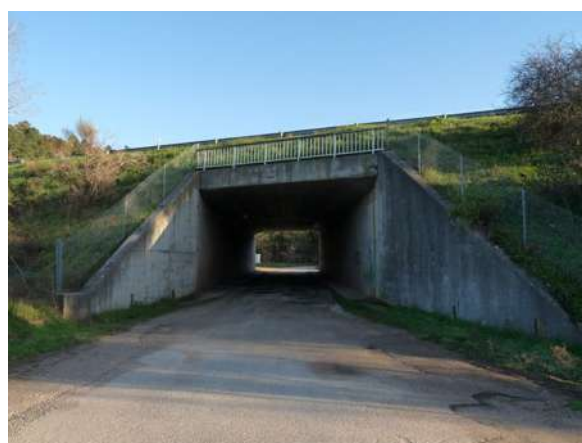
Ouvrage n°29 © Micaël GENDROT

La configuration est assez similaire à celle de l'ouvrage n°28 : un passage de grande dimension permettant le passage d'une petite route doublé d'un ouvrage hydraulique assurant le passage des eaux du vallon de Collobrières. Sur ce site néanmoins, l'ouvrage hydraulique de grande dimension est parfaitement fonctionnel pour la faune sauvage. Une banquette naturelle, constituée de sédiments, est présente dans l'ouvrage permettant ainsi un passage à pied sec hors période de crue.

Ce double point de passage pour la faune sauvage constitue donc un point d'importance pour le corridor écologique vers le massif des Maures. Une veille et une stratégie d'acquisition foncière permettrait de conserver la pérennité sur le long terme de ce corridor biologique.

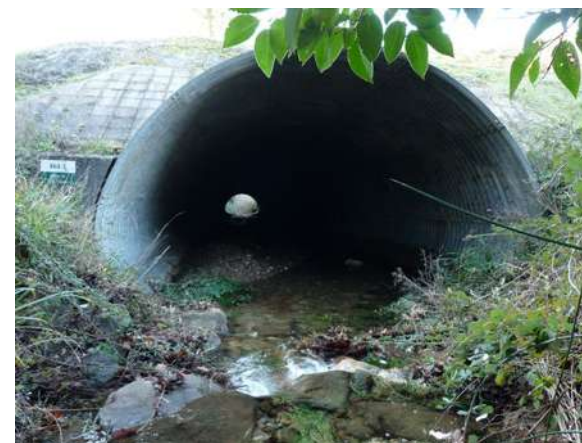
Ouvrage n° 30 avec présence à l'intérieur d'une banquette de sédiment © Micaël GENDROT

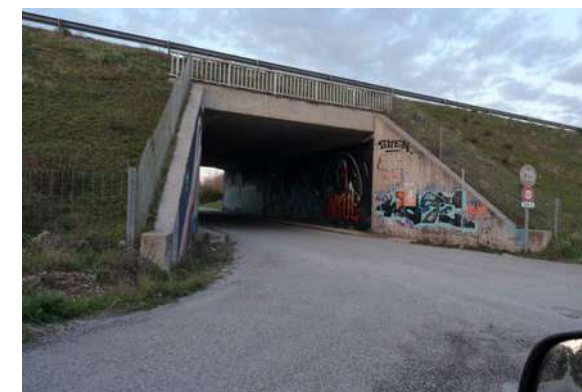
Ce pont cadre de grand gabarit assure le passage d'une route communale en impasse. La circulation automobile doit donc être assez limitée, permettant en théorie une fonctionnalité écologique moyenne. Un suivi des déplacements de la faune sauvage permettrait de mieux estimer le rôle joué dans les continuités écologiques de ces passages routiers peu fréquentés.

L'ouvrage n°33 semble être le rendez-vous des graphes  
© Micaël GENDROT

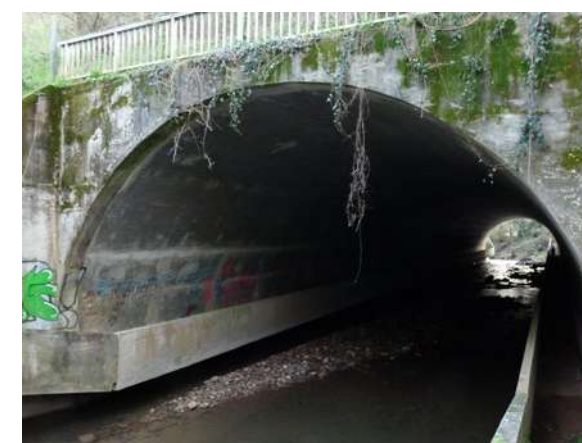
Ouvrage n°34 © Micaël GENDROT

La bonne fonctionnalité écologique de cet ouvrage renforce la transparence écologique de l'A57 sur ce tronçon, en complétant l'effet positif des ouvrages n°28, 29, 30, et de l'écopont de Pignans.

Une politique de protection et de veille foncière sur les terrains adjacents devra être développée à l'avenir afin de garantir sur le long terme la vocation naturelle et agricole de cette zone à vocation de corridor biologique. De plus il conviendrait d'inclure ce corridor biologique, aujourd'hui fonctionnel, au SRADDET.

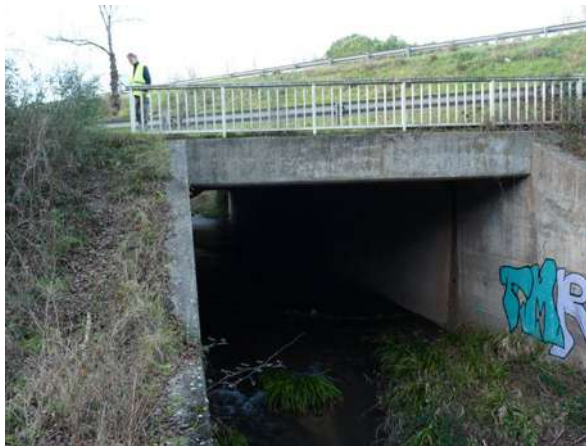
Ouvrage n°36 © Micaël GENDROT

Le ruisseau de Carnoules traverse ce grand ouvrage de 300 cm de hauteur et de 600 cm large. Compte-tenu de sa taille et de la naturalité du contexte (ripisylve, prairies bocagères, peu d'habitations dans le secteur) La fonctionnalité écologique de l'ouvrage est bonne à l'étiage. L'eau s'étale sur toute la largeur de l'ouvrage, certainement du fait de la présence d'un radier en béton, ce qui devient problématique pour le passage des animaux quand le débit augmente (et donc aussi la hauteur d'eau). Il est préconisé de réaliser une étude hydraulique afin d'analyser la faisabilité de l'installation de trottoirs à pied sec, hors crue ou de passages en encorbellements.

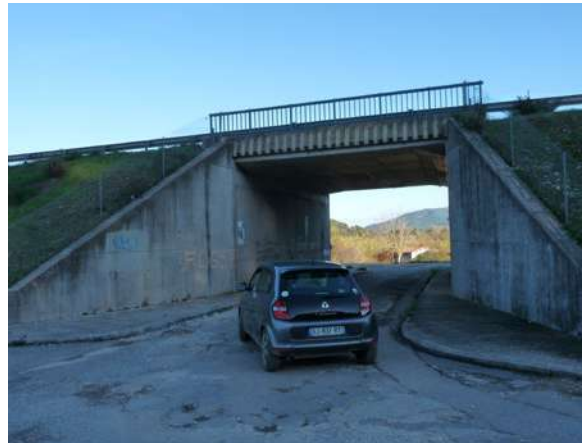
Ouvrage n°38 © Micaël GENDROT

Quant à l'ouvrage n° 38, il s'agit d'un pont cadre en béton : en dessous le passage d'une route communale, au-dessus la bretelle d'accès de l'autoroute de Carnoules. L'ouvrage possède un gabarit d'une hauteur de 4,5 m et 6 m de large, munie de trottoirs de 50 cm de part et d'autre de la route. Des boisements et friches arbustives occupent l'espace à l'ouest (la parcelle est grillagée). À l'ouest se trouvent des champs et des formations arbustives offrant des abris à la faune.

Pour ces deux ouvrages, la fonctionnalité écologique est jugée moyenne du fait d'une circulation routière qui doit être faible.
