# Proposition d'actions pour la restitution des corridors biologiques

Déclinaison sur le secteur n°1  
« entrée sud de la plaine des Maures »

N°60-AOÛT 2025

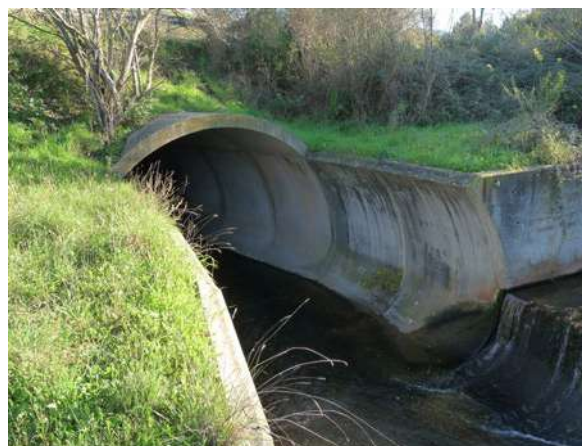
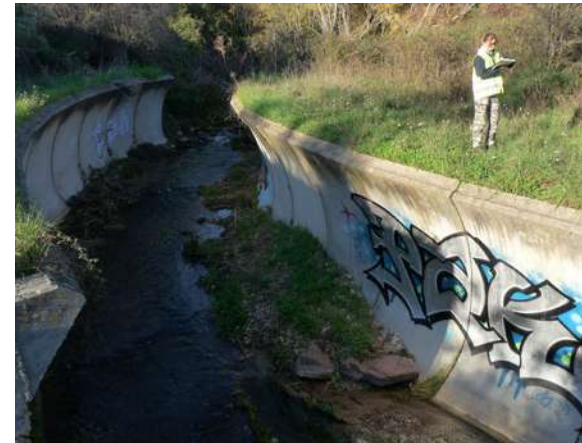
Cet ouvrage hydraulique est une buse de grande taille avec un diamètre de 500 cm environ. C'est au niveau de cet ouvrage que le ruisseau de Carnoules rejoint le cours d'eau de La Font de l'île. En amont de l'ouvrage est présente une station d'épuration, ses rejets assurent un débit minimum au cours d'eau même en période estivale. Des milieux boisés et arbustifs, ainsi que des cultures et quelques habitations, sont présent alentours. En aval, ce sont principalement des champs et la ripisylve du cours d'eau. Des coulés et indices de présence de sanglier ont été remarqués. La fonctionnalité écologique est faible de par l'accessibilité de l'ouvrage difficile. Il serait intéressant de mettre en place de banquettes et rampes d'accès pour permettre un passage sécurisé et de pied sec à la faune. L'opportunité de créer d'un trottoir dans l'ouvrage doit être étudiée en fonction de l'hydrologie du cours d'eau.

Amont (nord) de l'ouvrage © Micaël GENDROT

Rebords incurvés © Micaël GENDROT

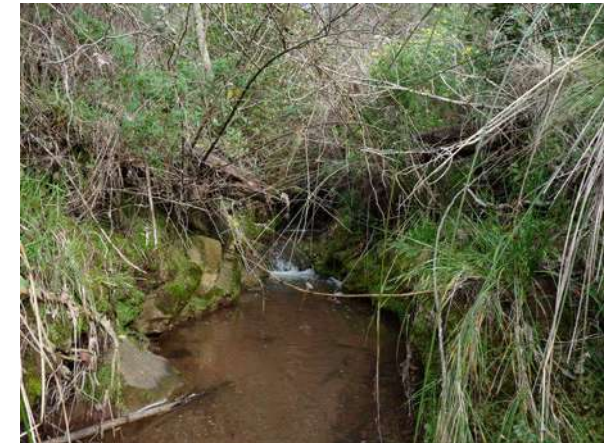
Ouvrage n°42 © Micaël GENDROT

- Les buses n°42 et 44, en acier crénelé et mesurant 140 cm de diamètre, traversent l'autoroute de biais augmentant très sensiblement la longueur de l'ouvrage (estimées à 130 et 160 m). Leurs fonctionnalités sont jugées moyennes et ne peuvent être améliorées.
- L'ouvrage n°45 est une buse, également à cuvelage métallique ondulé, de 180 cm de diamètre. Parallèle à la RD13 (ouvrage n°46), ses abords sont peu attractifs pour la faune et difficilement modifiables. Sa fonctionnalité écologique est estimée à un niveau moyen.
- L'ouvrage n°46 permet le passage de la RD13, sa fonctionnalité est faible du fait de la circulation automobile pouvant occasionner des collisions avec les animaux.

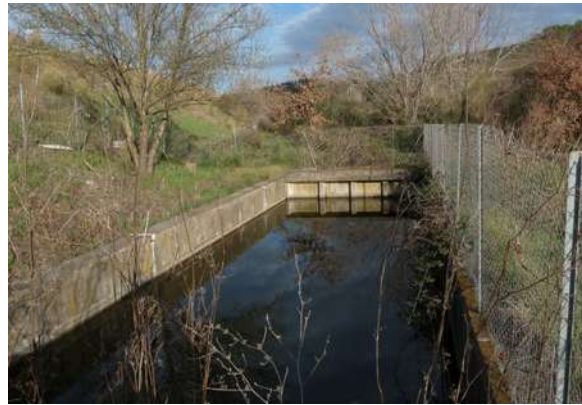
Ouvrage n°48 © Micaël GENDROT

À l'amont et à l'aval de chacun de ces deux ouvrages se trouvent des bassins de rétention. Ils sont constitués de parois verticales en béton qui empêcheraient les animaux tombés dans l'eau de sortir du bassin. Le risque de noyade est limité par une clôture simple torsion. Il est préconisé de vérifier régulièrement l'étanchéité du grillage pour la grande faune et la mésofaune, en complément il est conseillé de mettre en place des échappatoires à destination de la petite faune.

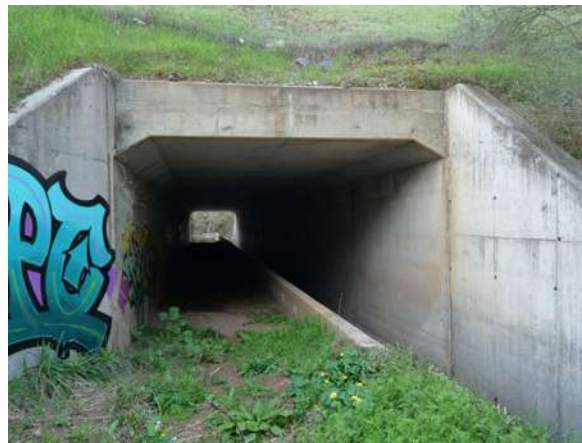
Ouvrage 49 sur le Grand Vallat © Micaël GENDROT

Le pont cadre n°49 mesure 400 cm de hauteur par 400 cm large, dont 300 cm sont occupé par un passage piéton, créant ainsi une banquette à pied sec pour le déplacement de la faune. La fonctionnalité écologique du passage sous l'autoroute du Grand Vallat est bonne.

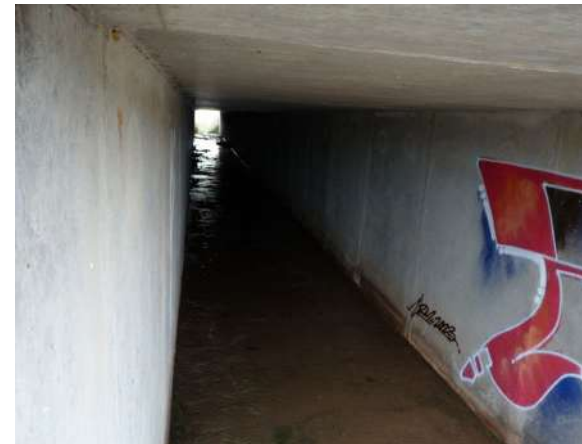
Ouvrage n°50 © Micaël GENDROT

Ce pont cadre à vocation hydraulique mesure 220 cm de haut pour 220 cm large. Situé dans la plaine viticole de Puget-Ville, ses accès sont aisés pour les animaux. En dehors des périodes de pluie l'ouvrage est donc fonctionnel pour la faune.

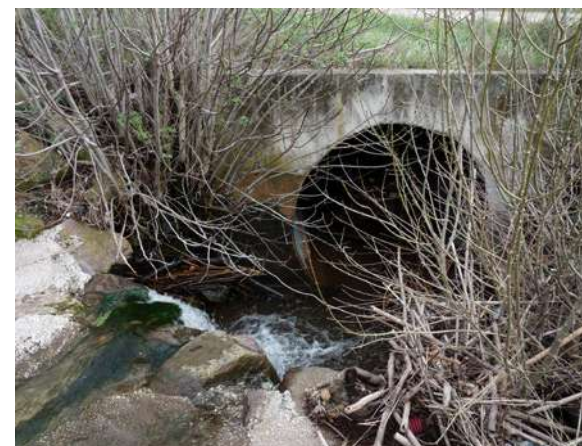
Ouvrage n°51 © Micaël GENDROT

Cette buse à cuvelage métallique assure le passage du cours d'eau du Rayolet. Le débit d'étiage de celui-ci doit être soutenu par les rejets de la station d'épuration située 800 m en amont. En plus de la présence d'eau qui stagne dans une laune à l'amont, l'accès pour la faune est rendu difficile par la présence d'un seuil de 120 cm de haut en amont. Des travaux de réaménagement sont nécessaires afin d'évoluer la fonctionnalité écologique d'un niveau faible à bon. Il sera nécessaire de créer de rampe d'accès « en escalier » sur l'enrochement pour faciliter l'accès à l'ouvrage en amont. L'aménagement de banquettes permettant le passage à pied sec dans l'ouvrage semble également nécessaire.

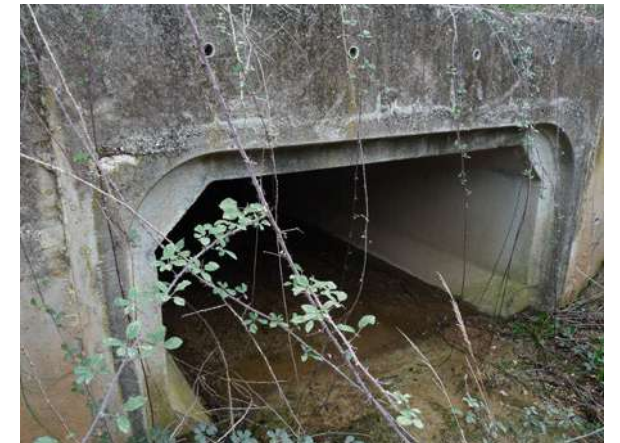
Ouvrage n°53 © Micaël GENDROT

Il s'agit d'un ouvrage de type cadre béton de Hauteur 100 cm de hauteur par 200 cm de large. Il est fonctionnel en l'état mais il est préconisé de débroussailler régulièrement au travers d'un roncier un layon d'accès du côté nord, afin d'augmenter l'attractivité pour la faune sauvage.

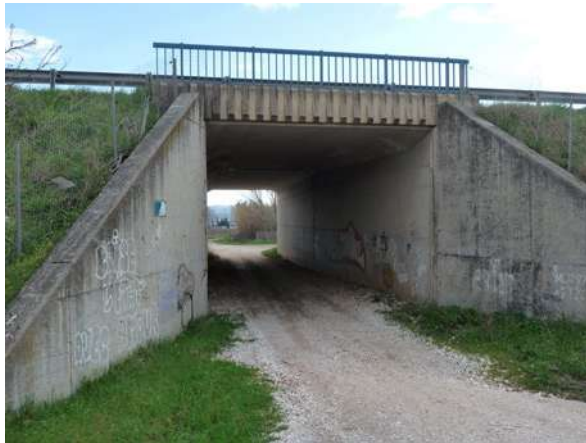
Ouvrage n°55 © Micaël GENDROT

- n°54, buse à vocation hydraulique en acier crénelé de 120 cm de diamètre,
- n°55, pont cadre de 400 cm de hauteur et 500 cm de largeur, assurant le passage inférieur d'un chemin en terre,
- n°56, pont cadre à vocation hydraulique (2 pont cadre en aval et 1 seul en amont) d'une taille de 180 cm de haut pour 400 cm de large,
- n°57, buse hydraulique en acier crénelé de 180 cm de diamètre.

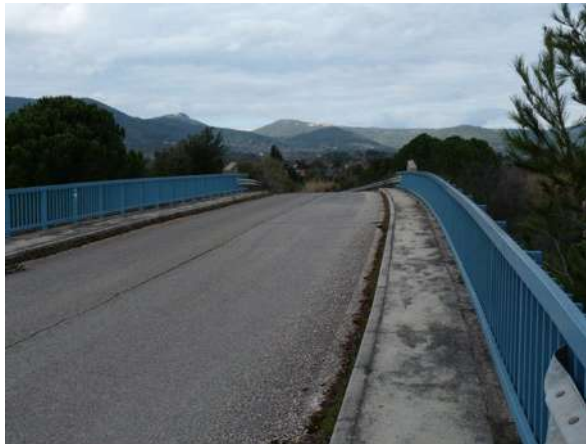
Ouvrage n°59 © Micaël GENDROT

Ce pont cadre permet le franchissement d'une route communale au-dessus de l'autoroute. Il est équipé avec deux trottoirs de 80 cm de large. En cul-de-sac, la route dessert l'aéroclub situé au nord de l'aérodrome de Cuers-Pierrefeu. La circulation automobile doit donc ne pas être négligeable, rendant l'ouvrage faiblement fonctionnel pour le passage de la faune.

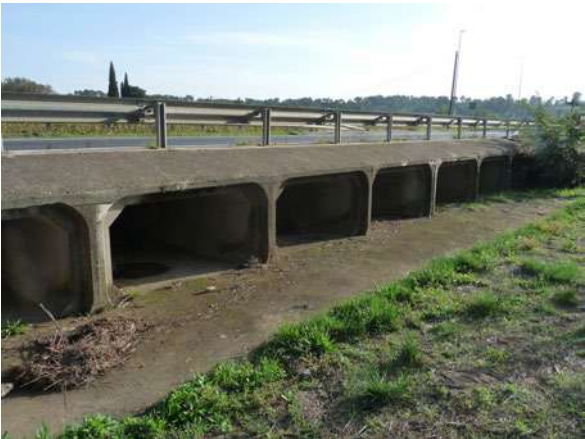
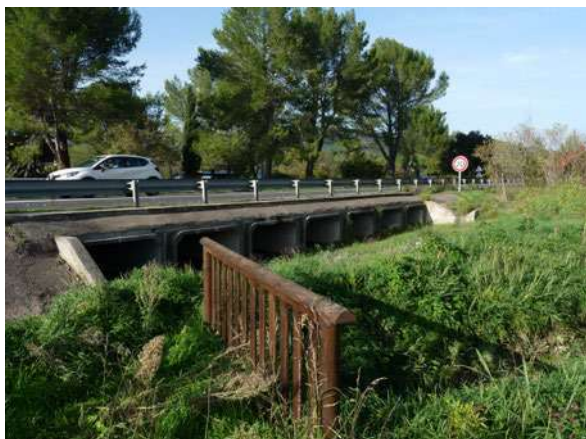
Il s'agit d'un pont comportant huit cadres béton, d'une hauteur de 1 m et de 2 m de large chacun, assurant la transparence hydraulique du remblai de la route. Cet ouvrage est accompagné de talus brise courant, positionné de manière parallèle à ce dernier, devant les deux sorties. Des fossés et des buses sous la chaussée complète le dispositif hydraulique. L'ouvrage est situé en périphérie de Besse-sur-Issole, avec un tissu urbain relativement dense au nord et des champs et boisements au sud. Des coulées et des indices de présence de sangliers ont été vus lors des prospections et une Rainette méridionale a été entendue.

La circulation routière sur la départementale à cet endroit est assez importante. La fonctionnalité écologique de l'ouvrage est donc moyenne, avec des habitats peu intéressants pour la faune en amont et un manque de canalisation de la faune vers le passage. Une amélioration de ce dernier peut être envisagée avec la pose d'une clôture doublée d'une haie de chaque côté de l'ouvrage pour guider le passage de la faune vers l'ouvrage.

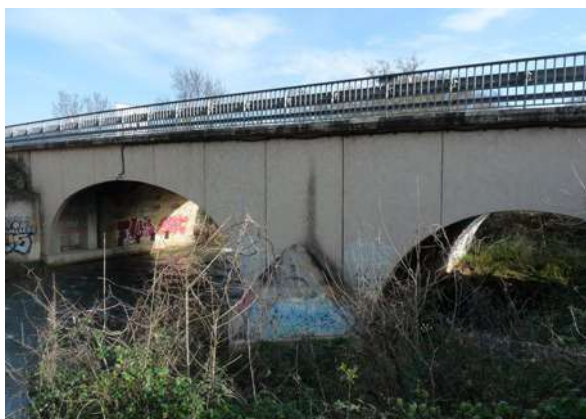
Pont de la RD13 sur l'Issole (ouvrage n°2) © Micaël GENDROT

La RD13 franchit l'Issole sur un pont constitué de deux arches. L'arche de la rive droite se trouve en dehors du lit mineur de la rivière, cette rive possède donc un passage à pied sec attractif pour la faune terrestre. La fonctionnalité écologique de l'ouvrage est bonne. Il est toutefois préconisé de renforcer la canalisation des animaux sous le pont, en particulier en rive droite : plantation de haies associées à des clôtures sur les talus bordant le pont afin de renforcer le guidage de la faune vers l'ouvrage. L'installation de nichoir à chiroptères sous le pont serait intéressant pour offrir des gîtes sur un couloir de vol préférentiel.

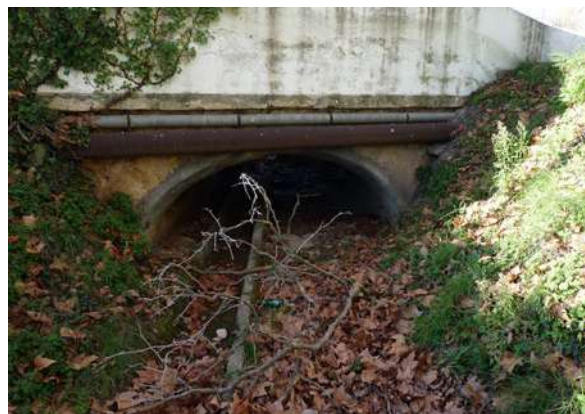
Entrée amont de l'ouvrage n°3 © Micaël GENDROT

de Carnoules intersecte la RD13 par un passage à niveau. À proximité se trouve aussi deux carrefours avec des chemins communaux. La circulation sur la départementale à cet endroit est assez forte. Des indices de présence de sangliers ont été notés.

La fonctionnalité de l'ouvrage est moyenne. La canalisation de la faune vers l'ouvrage est imparfaite, et ne peut être améliorée du fait de la présence de plusieurs routes et chemins rejoignant la route départementale.

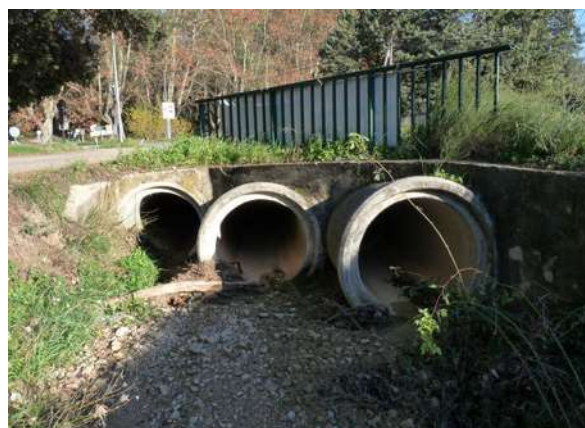
Extrémité ouest de l'ouvrage n°4 © Micaël GENDROT

L'ouvrage n°4 se trouve à environ 50 m du précédent, et se trouve dans le même contexte que précédemment décrit. Il est constitué de trois buses coudées d'un diamètre de 100 cm sur le ruisseau de Thèmes, qui vient se jeter dans La Font de l'île en aval de l'ouvrage. La fonctionnalité écologique de cet ouvrage est moyenne, car bien que la taille des trois buses soit grande, le fossé de la rivière assure mal la canalisation du passage de la faune.

Comme pour l'ouvrage n°3, l'environnement autour du vallon est très ouvert, et la présence de carrefours avec des routes communales rend difficile toute tentative de canaliser les animaux vers le passage sous la chaussée. La situation peut toutefois être améliorée par une gestion différenciée de la végétation dans le fossé et ses bordures : ouverture régulière de layons dans le roncier de la sortie sud-est (actuellement à moitié obstruée par les ronces),

un débroussaillage moins sévère sur les berges à l'amont et à l'aval afin de conserver des cordons d'arbres et d'arbustes, susceptible de constituer un milieu plus attractif pour les animaux que les bords de route.

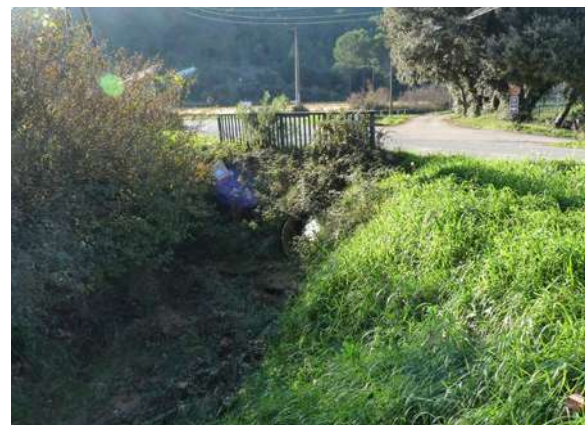
Sortie est, partiellement obstruée par la végétation © Micaël GENDROT

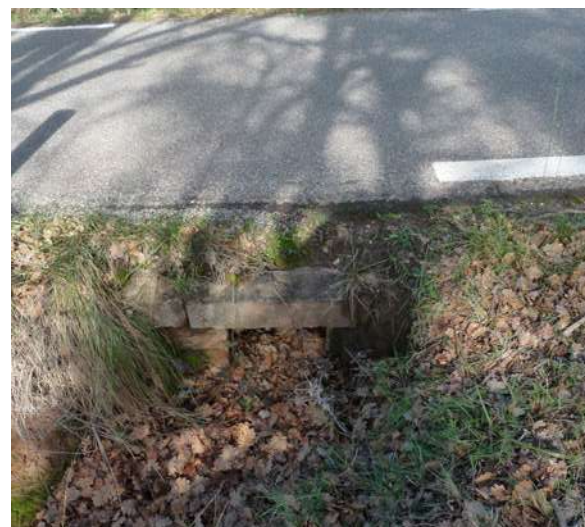
Il s'agit d'un dalot de petite dimension (hauteur 60 cm x 60 cm large), dont la fonctionnalité écologique est faible du fait d'une obstruction à l'aval de plus de la moitié de la hauteur. La zone traversée par la route est forestière à ce niveau (pinèdes et chênaies). La canalisation de la petite faune vers l'ouvrage n'est pas optimum, mais les fossés assez marqués en bord de route participent certainement à orienter des micromammifères et des amphibiens tels que la Salamandre tachetée vers cet ouvrage. Il est préconisé de réaliser un curage pour restituer la fonctionnalité hydraulique et permettre un passage de la faune dans de meilleures conditions.

L'ouvrage n°5 est un dalot qui était partiellement obstrué lors de la prospection © Micaël GENDROT

Une étude de la présence d'amphibiens dans le secteur pourrait justifier de renforcer l'effet de guidage sous l'ouvrage par un dispositif de type barrière collectrice de crapauduc.

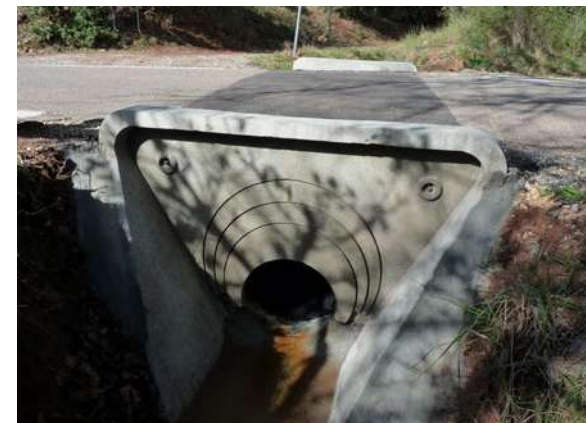
Ouvrage n°6 © Micaël GENDROT

En poursuivant le tracé de la RD13 vers le sud, se trouvent ensuite deux buses de 60 cm de diamètre, toujours dans le même contexte de boisement sur sols siliceux. Ces ouvrages ont été récemment refaits, malheureusement le chantier n'a pas été mis à profit pour augmenter la section des ouvrages, et donc permettre à plus d'espèces d'utiliser les buses. La topographie ne permet pas une canalisation de la faune vers ces ouvrages, dont la fonctionnalité écologique est faible. Il semble difficile d'améliorer la canalisation vers ces buses et de les rendre plus attractives pour la faune.

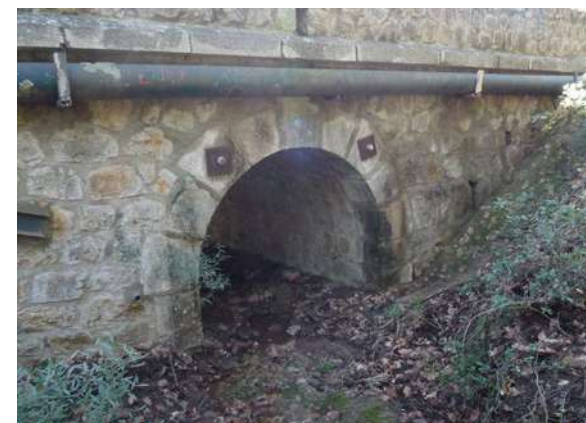
Ouvrage n°8 © Micaël GENDROT

Ces deux ouvrages possèdent une bonne fonctionnalité écologique, d'une part du fait de dimensions assez grande (Hauteur 170 cm x 180 cm de large et 150 cm de hauteur x 200 cm large pour le second), et d'autre part de leurs situations au fond de vallons bien marqués et donc susceptible de canaliser efficacement les animaux vers ces passages inférieurs.

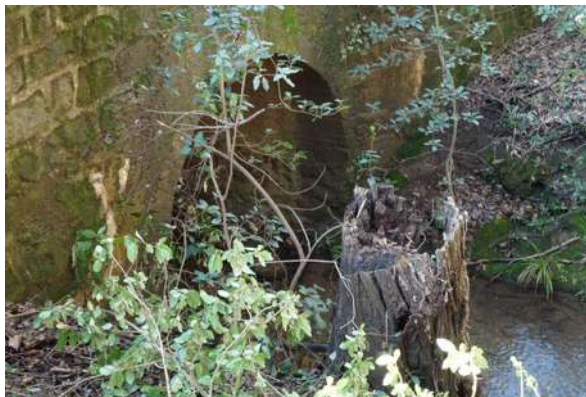
Ouvrage n°12 © Micaël GENDROT

Ces deux ponts voûte sont de grande dimension (hauteur de 300 x 300 cm de large, pour le premier, et hauteur de 150 x 300 cm de large pour le second). Les axes des vallons permettent une relativement bonne canalisation des animaux vers les ouvrages. Leurs fonctionnalités écologiques sont évaluées comme bonnes.

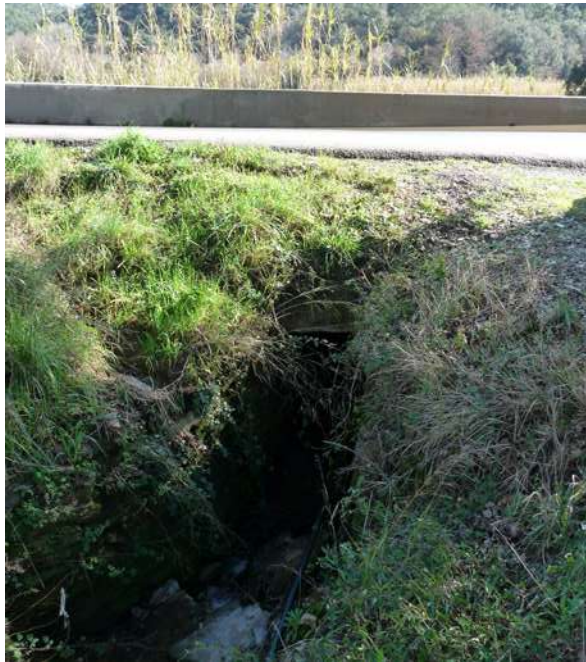
Ouvrage n°17 © Micaël GENDROT

Ces trois ouvrages sont des dalots de taille variable, situé dans un environnement dominé par la culture de la vigne. Le dalot n°17 mesure 140 cm de haut par 100 cm de large. Sa fonctionnalité écologique est moyenne, en effet le vallon en amont est aval est très marqué, avec des berges abruptes rendant difficile la descente vers le passage inférieur.

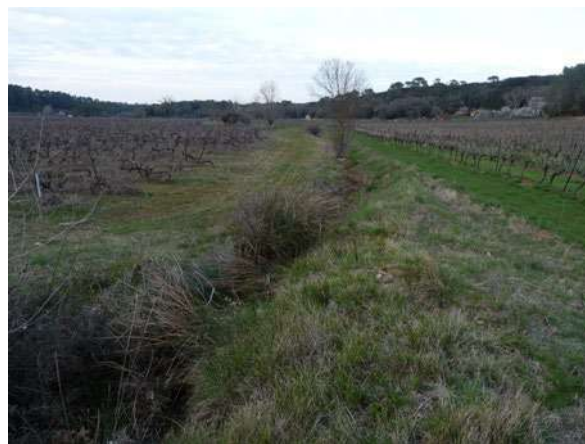
Les deux premiers ouvrages sont des buses en acier crénelé de dimensions assez grandes (120 cm de haut x 200 cm large et 120 cm de haut x 350 cm large). Situés pour le premier au milieu d'une vigne et pour le second dans un vallon bordé d'arbres, ces deux ouvrages ont une bonne fonctionnalité écologique. Le troisième ouvrage est moins favorable au passage de la faune. Cette buse béton de 80 cm de diamètre a une fonctionnalité moyenne.

Ruisseau en amont de l'ouvrage n°1 © Micaël GENDROT

Pour ces trois ouvrages, il est recommandé de planter des haies accompagnées de clôtures petite faune afin de canaliser les animaux vers les ouvrages.

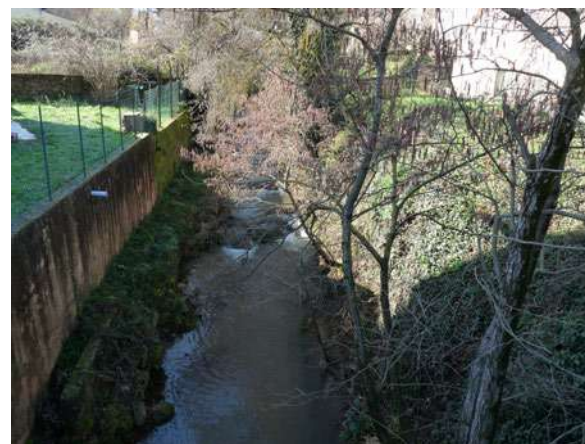
L'ouvrage n°4 est un pont cadre de 200 cm de hauteur pour 500 cm de large. Il est situé à la sortie du village de Gonfaron. Ses berges sont en partie constituées de haut murs en béton et sont peu attractives pour la faune. Sa fonctionnalité est jugée comme moyenne.

Berges amont de l'ouvrage n°4 © Micaël GENDROT

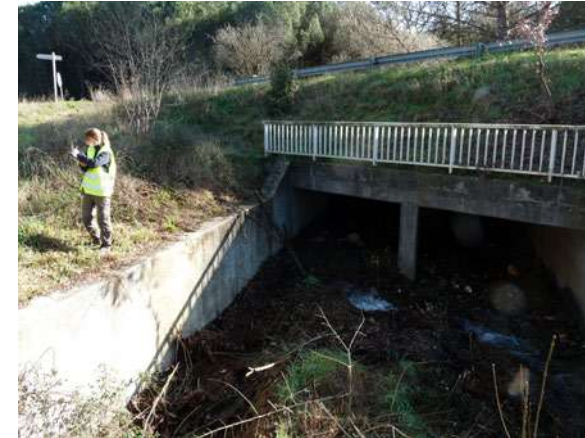
Ouvrage n°5 © Micaël GENDROT

L'ouvrage n°5 est constitué de deux cadres en béton (hauteur 140 x 240 cm de large) assurant le passage du ruisseau de Font Fraye. La fonctionnalité de cet ouvrage est bonne. Ce même ruisseau passe à l'aval par deux fois sous des ponts voûte de plus petits gabarits, sous une route communale, avant de franchir l'autoroute (voir fiche A57).

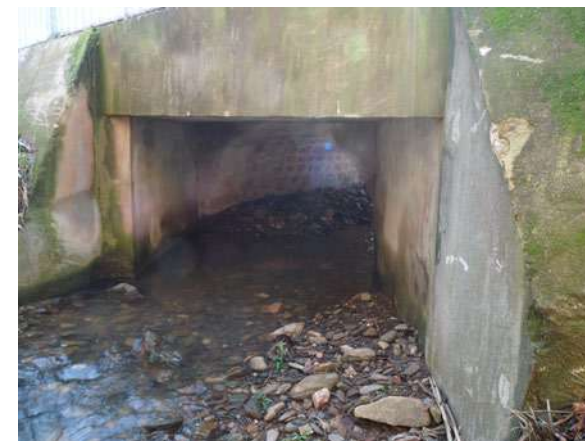
Ouvrage n°7 © Micaël GENDROT

L'ouvrage n°7 a été construit à deux époques : la partie la plus ancienne est un pont voûte en pierre, un élargissement a été ensuite fait au moyen d'un cadre béton (en aval). La partie la plus étroite mesure 140 cm de hauteur pour 260 cm de large. L'ouvrage n°8 est un pont voûte de 100 cm de haut et 200 cm de large. Un nid d'Hirondelle rousseline en bon état a été observé sous la voûte.

La canalisation de la faune dans le lit de chacun des deux ruisseaux est bonne. La fonctionnalité écologique des ouvrages est bonne à l'étiage.

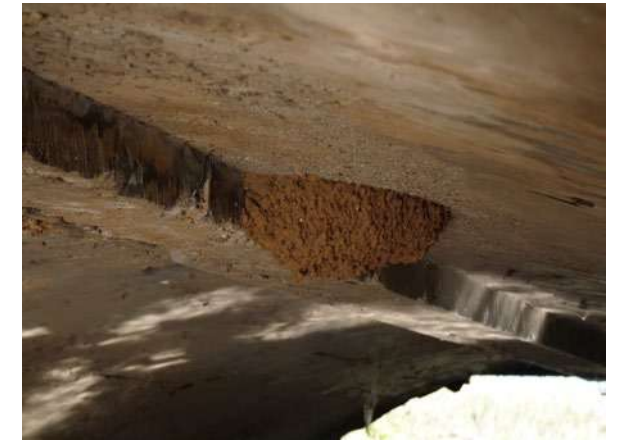
Nid d'Hirondelle rousseline sous le pont n°8  
© Micaël GENDROT

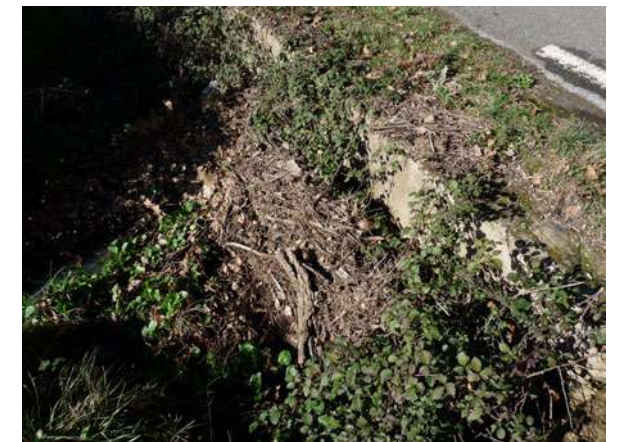
Au moment de la visite, il a été constaté que l'ouvrage n°9 était complètement obstrué à l'amont par des débris végétaux. Sa fonctionnalité est donc nulle. Un curage est donc nécessaire pour rétablir la fonctionnalité hydraulique et un rôle de passage à faune.

Ouvrage n°9 obstrué par un embâcle © Micaël GENDROT

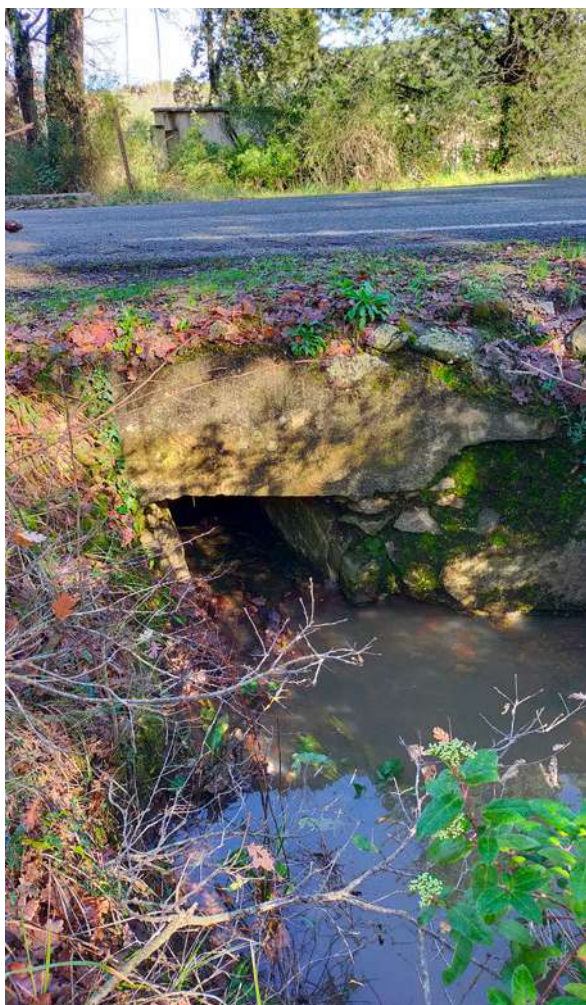
Ouvrage n°10 © A. PAPET

L'ouvrage n°10 est un petit dalot de 80 x 80 cm moyennement fonctionnel, car peu d'éléments paysagers sont présents pour inciter le passage de la faune sous la route. Il est préconisé la plantation de haies doublées de clôtures à petites mailles pour mieux canaliser la faune vers l'ouvrage.

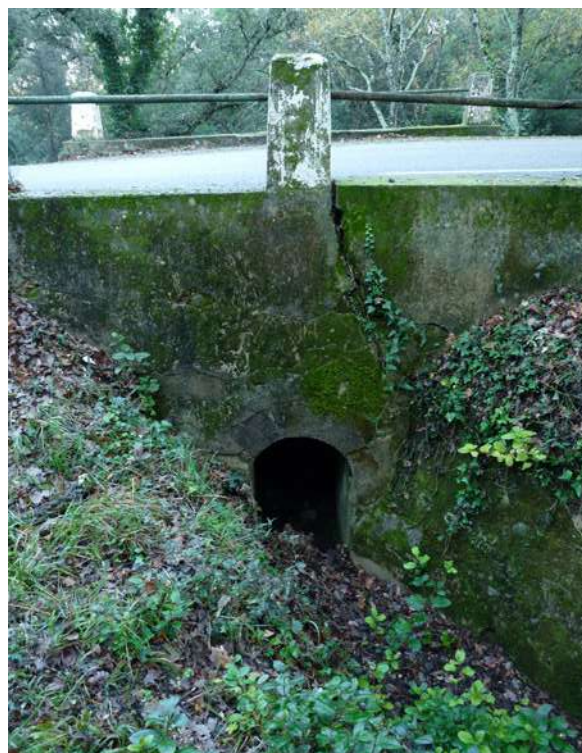
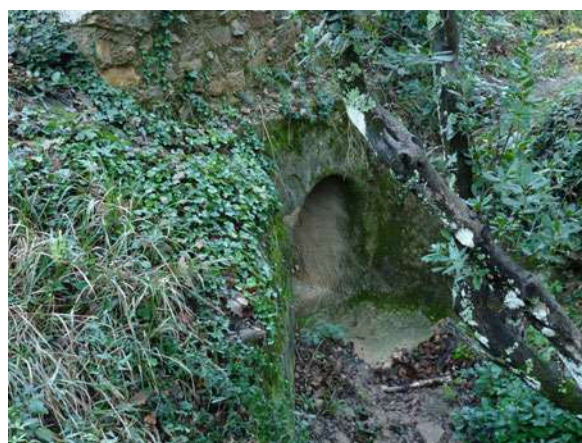
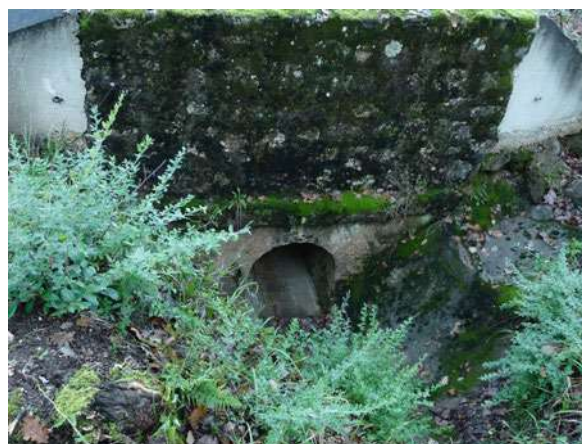
Il s'agit de ponts voûtes, d'une hauteur de 80 cm et de 60 cm de large. Leurs fonctionnalités écologiques sont moyennes, les vallons creusés par les ruisseaux permettent de canaliser en partie seulement le passage des animaux vers l'ouvrage, de plus leurs petits gabarits limitent le passage à la petite faune.

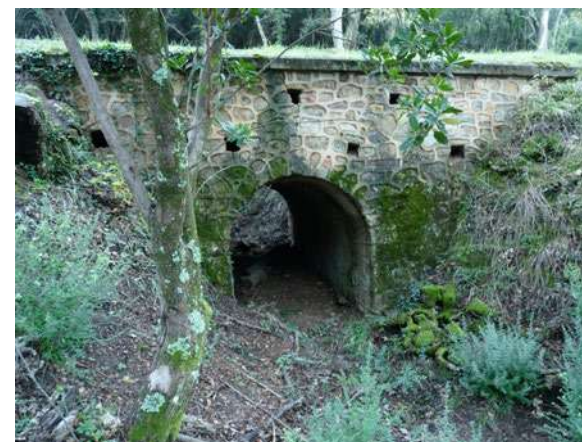
Ce sont des ponts voûtes aux dimensions plus importantes. L'ouvrage 15 mesure 1 m de haut et 1,5 m de large, l'ouvrage n°16 a la même hauteur, mais une largeur de 80 cm et l'ouvrage n°17, fait 150 cm de diamètre. Leur fonctionnalité écologique est bonne pour les ouvrages n°15 et 17, et moyenne pour l'ouvrage n°16. La canalisation de la faune vers les ouvrages est facilitée grâce aux vallons.

Ouvrage n°15 aux ouvertures dégagées © Micaël GENDROT

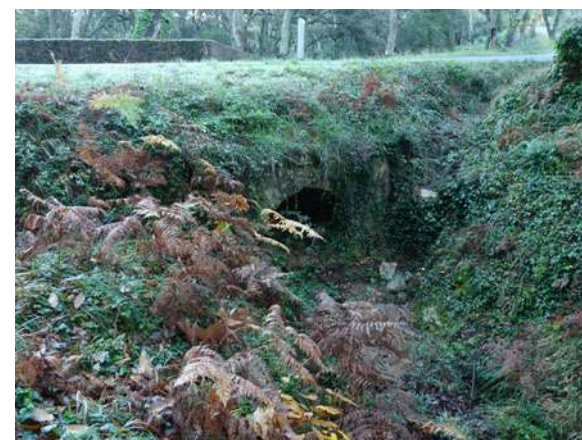
Ouvrage n°17 avec des déchets plastiques © Micaël GENDROT

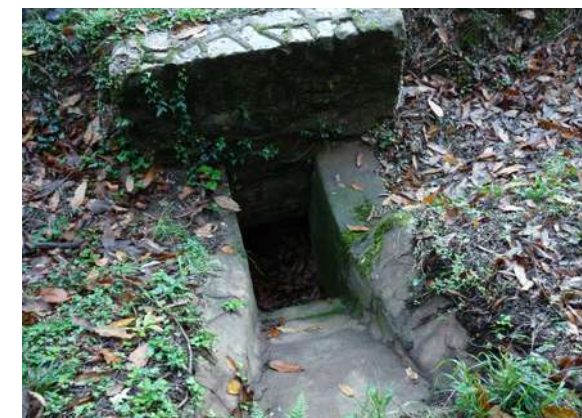
Cet ouvrage débute par un avaloir et n'est donc pas accessible pour la faune. Sa fonctionnalité écologique est nulle.

Avaloir de l'ouvrage n°18 © Micaël GENDROT

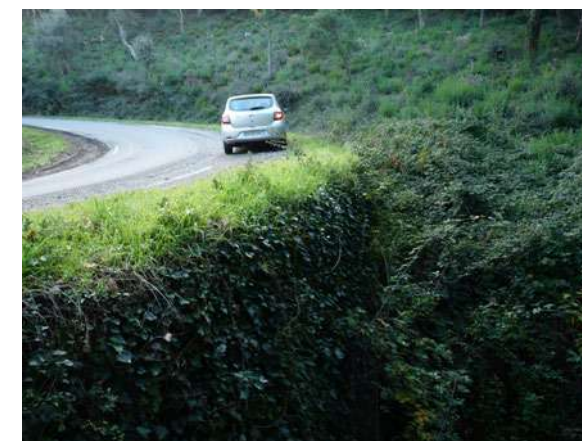
L'ouvrage n°19 est un pont voûte de 60 cm de diamètre, il possède une fonctionnalité moyenne. La sortie en aval étant particulièrement concernée par l'envahissement de la ronce. Il est donc préconisé de régulièrement débroussailler des layons d'un mètre de large dans la végétation permettant ainsi de maintenir les accès à l'ouvrage pour la petite faune.

Ouvrage 19 recouvert de lierre et ronce © Micaël GENDROT

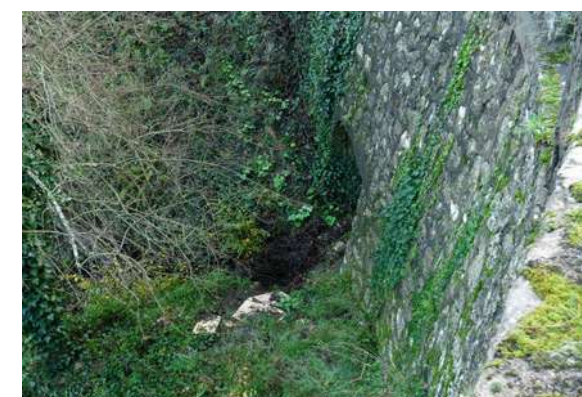
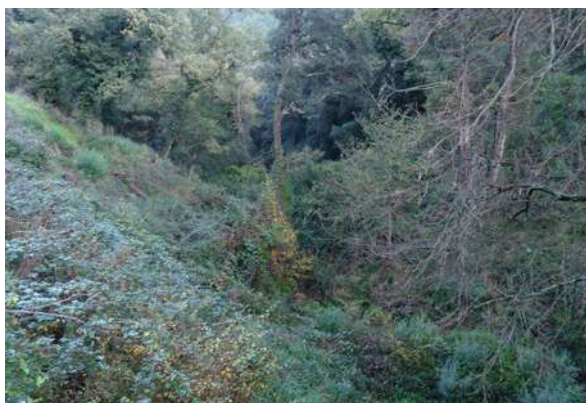
Ouvrage n°20 © Micaël GENDROT

Cet ouvrage est un pont voûte de belle dimension avec une hauteur de 120 cm et 80 cm de largeur. Sa fonctionnalité écologique est bonne.

Vallon guidant le passage jusqu'à l'ouvrage  
© Micaël GENDROT

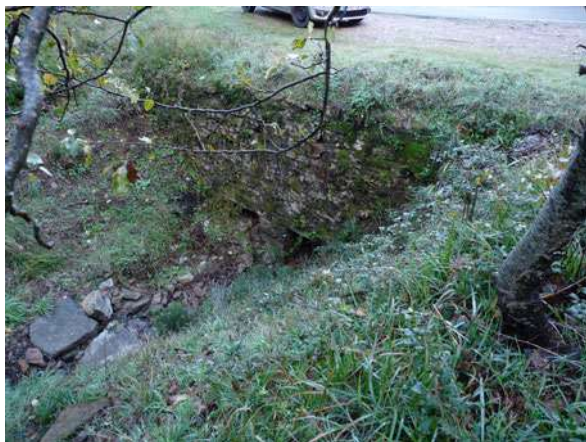
Il s'agit d'un ensemble composé de deux dalots parallèles de 80 cm de large et de haut. La fonctionnalité écologique de l'ouvrage est moyenne. L'un des dalots est quasiment entièrement bouché à l'entrée amont. De plus, l'accès formé par le vallon est très escarpé et la présence d'un chemin longeant le ruisseau au nord-ouest, menant directement sur la route, peut inciter la faune à traverser par la route plutôt que par l'ouvrage. Il est préconisé de déboucher l'amont des dalots, au moins pour restituer la capacité hydraulique.

Ouvrage n°22 avec un des deux dalots comblé  
© Micaël GENDROT

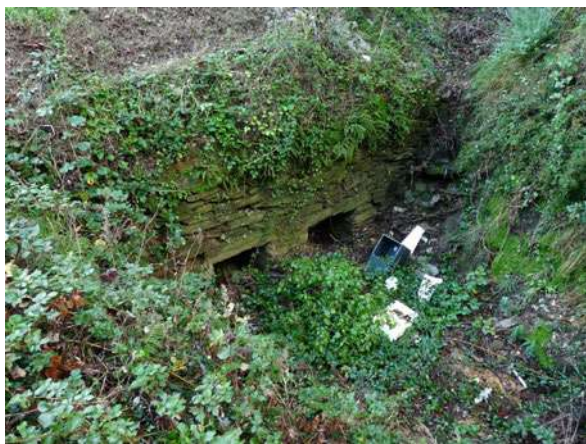
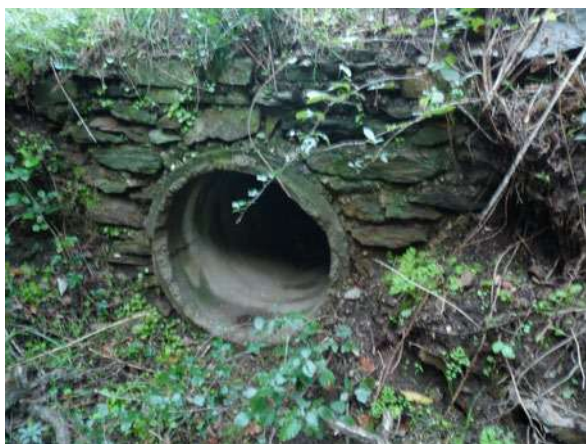
Il s'agit de dalots doubles pour l'ouvrage n°24 ou de buses de 80 cm d'ouverture (60 cm pour l'ouvrage n°28). Ces ouvrages possèdent une fonctionnalité bonne (n°24) ou moyenne et la faune est relativement bien canalisée dans les vallons.

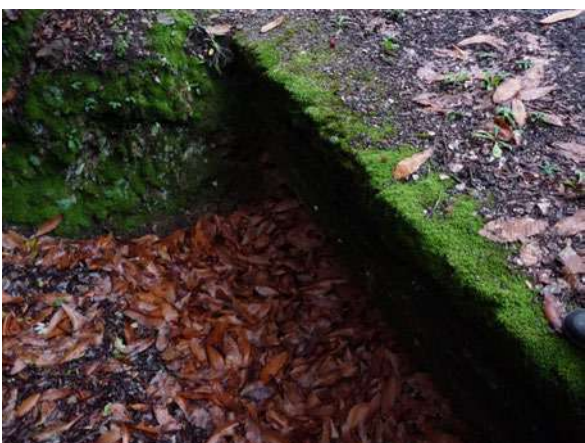
Ces ouvrages sont des dalots débutant à l'amont par un avaloir rendant l'accès à la faune impossible.

Ouvrage n°35, avaloir de l'ouverture amont  
© Micaël GENDROT

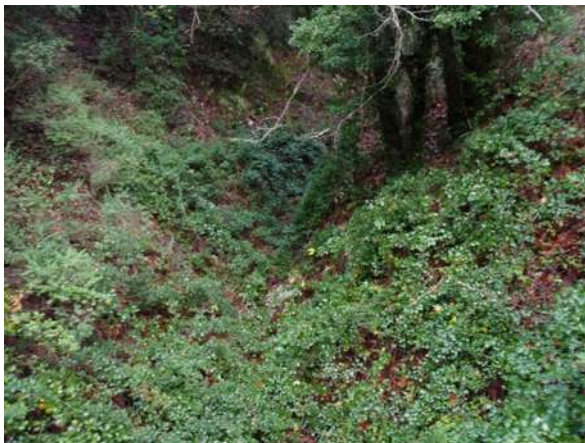
Ouvrage 32 © Micaël GENDROT

L'ouvrage n°32 est un dalot bouché par l'accumulation de débris végétaux. Il est donc préconisé de réaliser un curage pour restituer la fonctionnalité hydraulique et offrir un point de passage possible de la faune sous la route.

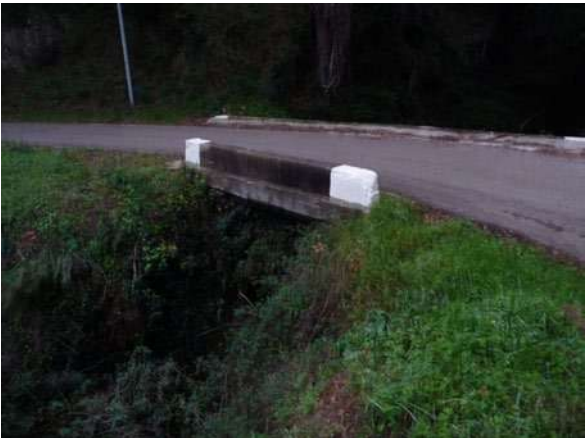
Ouvrage n°39 © Micaël GENDROT

Ce pont voûte de 300 cm de diamètre. Grâce à sa grande dimension, et sa localisation en fond d'un vallon qui favorise le passage de la faune vers l'ouvrage, il possède une fonctionnalité écologique bonne.

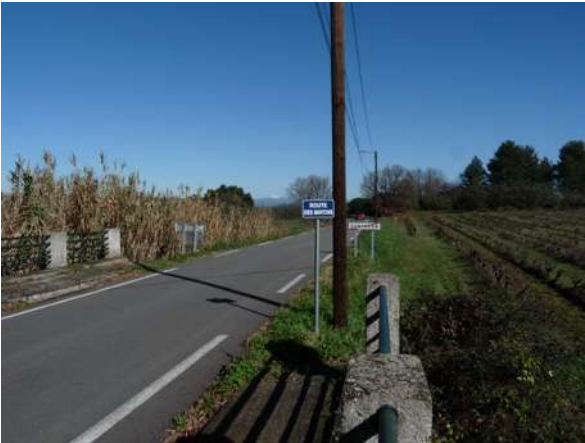
Ce grand pont voûte de 400 cm de diamètre permet le franchissement du ruisseau de Font Fraye. L'ouvrage se situe en limite des habitations du village de Gonfaron, au début du secteur à dominante viticole. Malgré sa taille et une bonne naturalité des berges du ruisseau de Font Fraye à ce niveau, l'ouvrage à une fonctionnalité écologique moyenne du fait de la présence d'eau sur toute le radier. L'installation de trottoirs à pied sec est donc préconisé.

Vue de la chaussée au niveau de l'ouvrage n°1  
© Micaël GENDROT

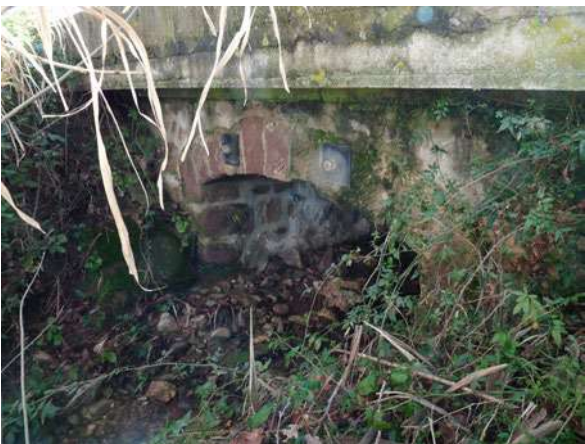
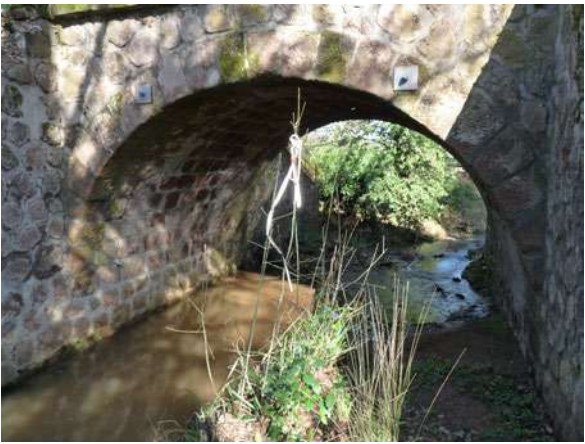
Trois ponts voûtes assurent le franchissement de ruisseaux affluents de l'Aille au niveau de la plaine agricole. Les ouvrages n°2 et 3 possèdent des dimensions permettant le passage de la faune petite et moyenne (entre 100 et 140 cm de hauteur). L'ouvrage n°4 est utilisable aussi par la grande faune. Ce dernier est situé en lisière de la forêt des Plaines. La naturalité des vallons, souvent bordés d'une ripisylve, est attractive. Ces trois ouvrages disposent donc d'une bonne fonctionnalité écologique.

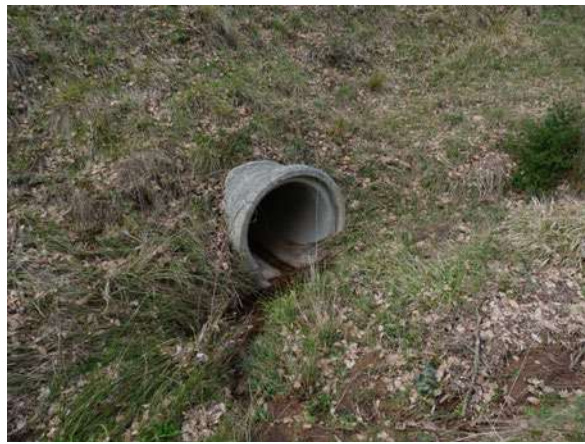
L'ouvrage débute par une buse béton de diamètre 100 cm suivie d'un dalot de 100 cm de hauteur par 80 cm de large. L'aval de l'ouvrage est envahi par la Canne de Provence. Il est recommandé de débroussailler périodiquement un layon d'accès afin d'augmenter l'attractivité pour la faune sauvage. En complément il sera utile de planter des haies, doublées de clôtures étanche à la petite faune, afin de mieux canaliser la faune vers l'ouvrage.

Extrémité sud de l'ouvrage n°6 © Micaël GENDROT

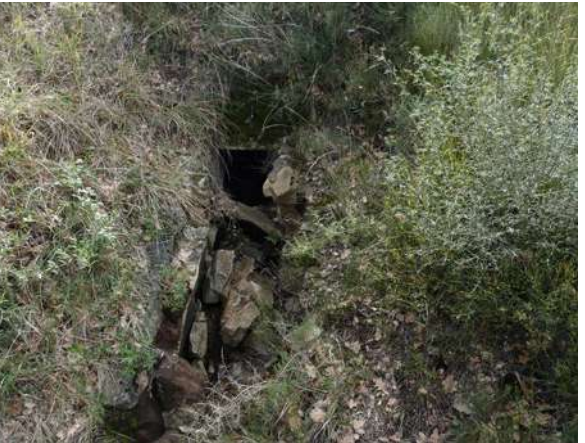
Une amélioration des dalots (90 x 60 cm et 80 x 80 cm) est possible. Le premier ouvrage est en partie effondré à l'extrémité nord, de l'eau stagne également à ce niveau. Il conviendra de reconstruire la partie concernée par l'effondrement au nord, en veillant à supprimer la petite laune qui s'est formée. La plantation de haies doublées de clôtures petite faune accompagnera l'intervention afin de mieux canaliser la faune vers l'ouvrage. L'ouvrage n°10 est assez similaire, l'effondrement de la maçonnerie en moins. Une laune s'est formée à l'aval, il est préconisé de la combler, et de renforcer la canalisation de la faune vers l'ouvrage par des haies et clôtures adaptées.

Sortie de l'ouvrage n°9 en partie effondré  
© Micaël GENDROT

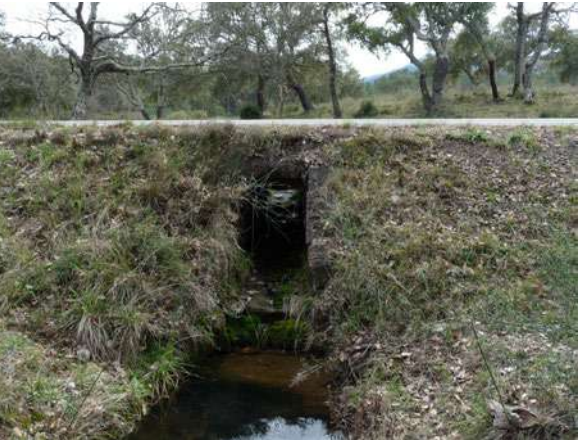
Laune de l'ouvrage n°10 © Micaël GENDROT

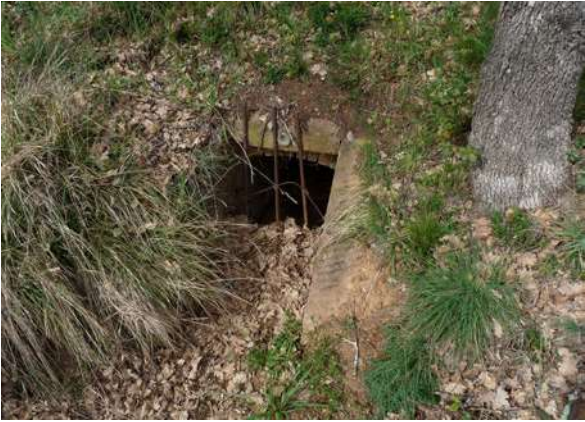
La fonctionnalité de ces petits dalots (60 x 80 cm) est réduite par la présence de barreaux ou de grilles (en amont et/ou en aval). Ces aménagements sont faits au niveau d'un domaine viticole, probablement pour assurer l'étanchéité à la faune des clôtures des parcelles. Ces grilles en se chargeant d'embâcles réduisent également la fonctionnalité hydraulique des ouvrages. Il est préconisé d'entamer une concertation avec les propriétaires pour accompagner le retrait des grilles et créer des passages pour la petite

Barreaux de l'ouvrage n°11 © Micaël GENDROT

faune dans les clôtures, tout en empêchant le passage des sangliers dont les dégâts dans les cultures ont certainement conduit à boucher les passages hydrauliques.

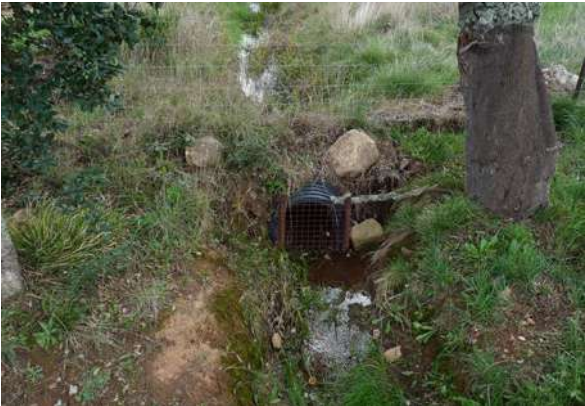
Grille devant l'ouvrage n°12 © Micaël GENDROT

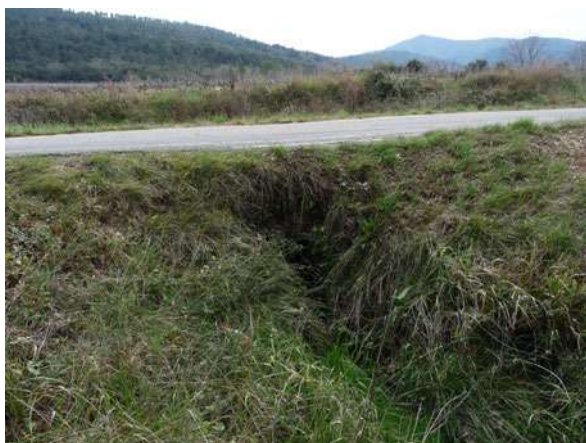
Ouvrage n°15 © Micaël GENDROT

Tous ces ouvrages sont situés dans une zone de viticulture. De petites tailles, entre 40 et 80 cm d'ouverture, ces dalots sont généralement moyennement fonctionnels pour le passage de la fauche, parfois la fonctionnalité est nulle ou faible. Compte-tenu de la topographie de cette portion de route, qui affleure au niveau du terrain naturel amont, et de la faible attractivité des ruisseaux qui ont été transformés en fossés de drainage agricole, aucune intervention simple n'est possible.

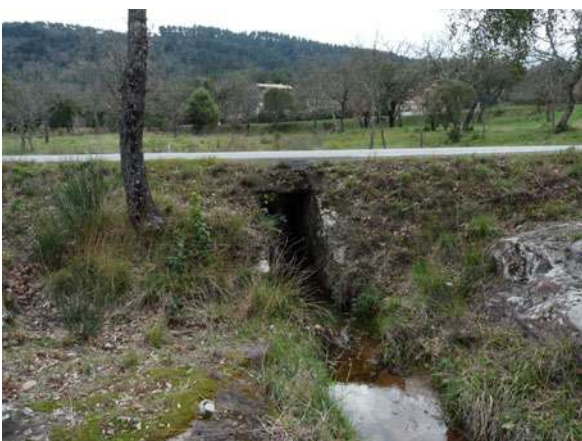
Ouvrage n°20 © Micaël GENDROT

Les ouvrages, trois dalots et une buse, sont de tailles variables (entre 30 et 120 cm de hauteur, 50 à 80 cm de large) et présentent une fonctionnalité écologique moyenne ou faible, suivant les ouvrages.

Pour toute la zone, il est recommandé de limiter la mortalité routière en canalisant mieux les animaux vers les passages inférieurs. Pour cela il est préconisé la plantation de haies associées à des clôtures étanches à la petite faune pour contraindre le passage des animaux vers les ouvrages. L'amélioration des ouvrages n°20 et 21, qui sont les plus grands et proches de la mare temporaire, sont à réaliser en priorité.

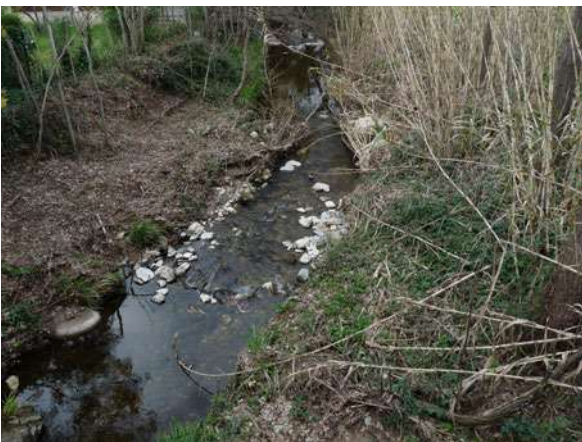
Cet ouvrage de 500 cm large assure le passage sous la chaussée du ruisseau du Mourrefrey. Le pont voûte n°24 dispose d'un trottoir naturel constitué de sédiments et permettant le passage à pied sec hors période de crue. Sa fonctionnalité écologique est bonne.

Le ruisseau du Mourrefrey à l'aval de l'ouvrage n°24 © Micaël GENDROT

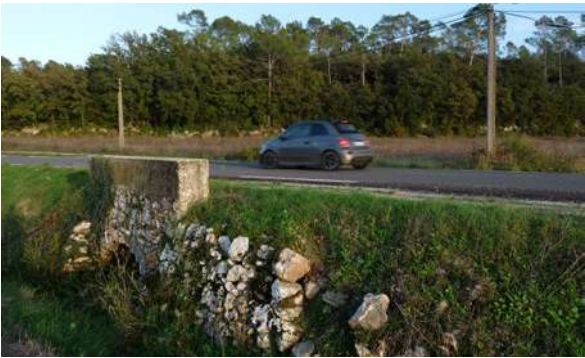
Le fossé végétalisé du ruisseau forme une coulée verte entre les vignes. Des coulées d'animaux sont observées autour de l'ouvrage. La fonctionnalité écologique de l'ouvrage est moyenne, les berges du ruisseau sont entourées par murs en pierre rendant difficile la sortie du fossé par les animaux. Une rampe d'accès inclinée côté sud permettrait de venir aider la faune à utiliser plus souvent l'ouvrage. La canalisation de la faune sera renforcée par la pose de clôtures doublées de haies (hors accès aux parcelles cultivées).

Murs en pierre autour de l'ouvrage n°1 © Micaël GENDROT

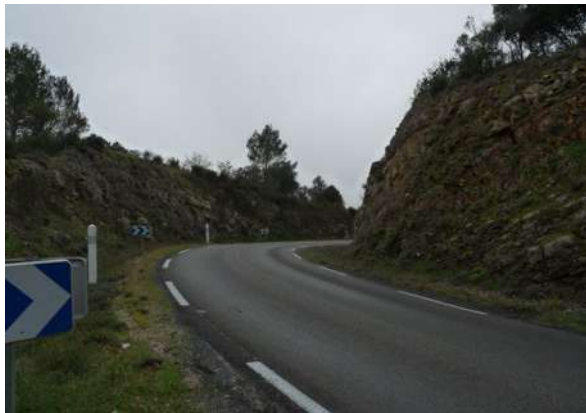
Sur la commune de Besse-sur-Issole, au niveau de la chapelle Sainte-Agathe, la route franchit la colline en dessinant un large virage, dont la partie haute est taillée en déblais dans le relief rocheux d'une colline. Cette topographie permet la possibilité de mettre en place une passerelle à faune suspendue, servant d'écopont. L'ouvrage serait situé en plein milieu d'une trame verte de type forestière. La topographie de la route laisse peu de visibilité aux espèces voulant traverser dans ce virage, ce qui engendre un risque de collisions routières. La pose de clôtures à faune sera nécessaire afin de canaliser les animaux vers l'ouvrage.

Zone permettant la mise en place d'une passerelle  
© Micaël GENDROT

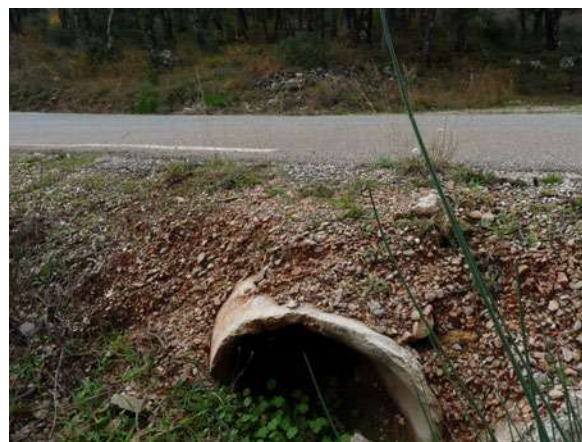
De plus, le passage de biais sous la route et le fossé peu marqué n'incite pas la faune à passer par l'ouvrage. A minima un curage de la buse permettrait de restaurer sa fonction hydraulique et probablement une fonction écologique. Le renforcement de la canalisation de la faune devra être améliorée en complément (clôture petite faune doublée de haies).

Ouvrage n°3 obstrué à l'amont © Micaël GENDROT

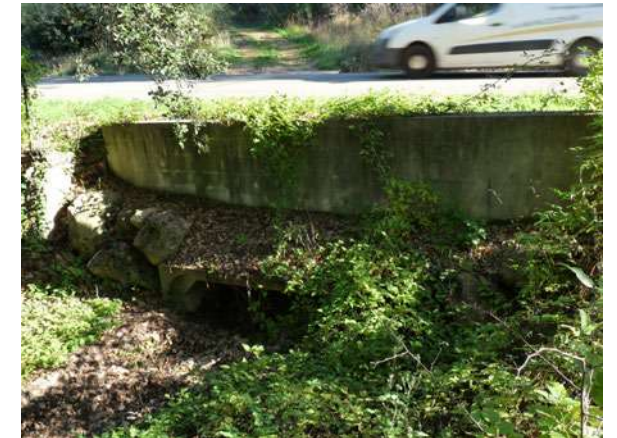
Cet ouvrage est un pont de 50 cm de haut et 250 cm de large, permettant le passage d'un ruisseau. Situé entre deux boisements, des habitations sont toutefois présentes de manière dispersée notamment à l'amont, où l'ouvrage et le fossé sont clôturés. L'impasse des genévriers longe le fossé au sud-ouest et un autre chemin le longe en aval au nord-ouest. Ces viabilités empêchent d'améliorer la canalisation de la faune vers l'ouvrage. La fonctionnalité écologique de l'ouvrage est faible, le vallon du ruisseau canalise mal le passage de la faune et des clôtures autour des propriétés privées viennent gêner les déplacements longitudinaux de la faune. Autre facteur limitant pour la faune, l'ouvrage est de faible hauteur et légèrement coudé sous la route.

Cadre béton à l'amont de l'ouvrage n°7 © Micaël GENDROT

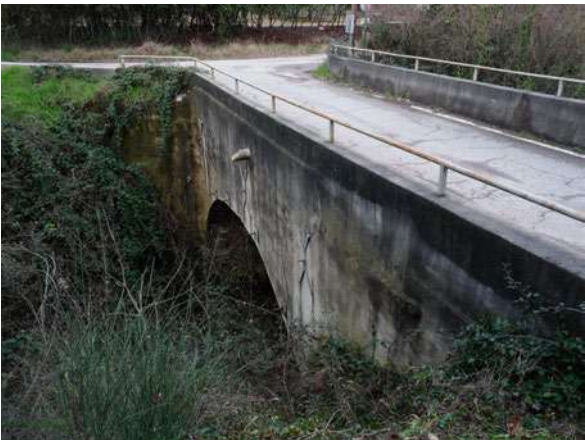
Ouvrage n°10 © Micaël GENDROT

- n°9, pont cadre sur le canal des usines, situé en zone pavillonnaire de Pignans, cet ouvrage est intégralement inondé et non fonctionnel pour la faune terrestre ;
- n°10, pont voûte de grande dimension (hauteur 300 x largeur 600 cm) sur le ruisseau de Car-noules, présentant une bonne fonctionnalité écologique,
- n°11 et n°13, petits dalots de 80 cm d'ouverture, vers lesquels les animaux sont mal canalisés.

Pour les quatre ouvrages il n'est pas possible d'améliorer leurs fonctionnalités actuelles.
