# Proposition d'actions pour la restitution des corridors biologiques

Déclinaison sur le secteur n°1  
« entrée sud de la plaine des Maures »

N°60-AOÛT 2025

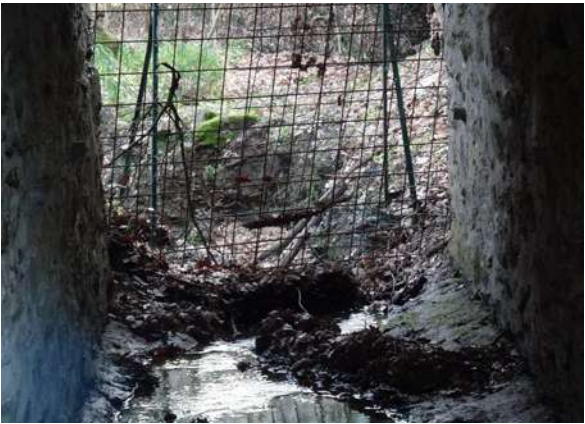
Ce pont voûte se caractérise par des dimensions favorables aux passages de toutes les espèces (hauteur 200 x largeur 180 cm). Malheureusement le propriétaire du terrain au sud de la route a condamné la sortie de l'ouvrage avec une grille. On peut supposer que cela a été fait pour éviter l'intrusion de sangliers sur le terrain. Il est préconisé de demander au propriétaire d'enlever le grillage devant l'ouvrage, limi-

Grille en sortie de l'ouvrage n°12 © Micaël GENDROT

tant ainsi le risque de formation d'embâcles. Le cas échéant un « filtre » à sanglier pourra être installé, l'écartement des barreaux permettant le passage de la mésofaune jusqu'à la taille d'un renard.

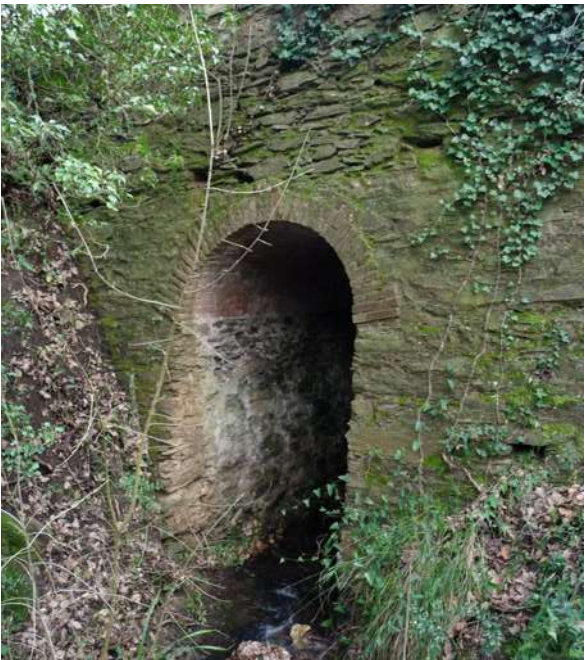
Ouvrage n°14 © Micaël GENDROT

Situé dans un vallon forestier bien marqué, avec une hauteur de 300 cm et une largeur de 150 cm, ce pont voûte en pierre possède des atouts pour constituer un écoduc sous la chaussée. Lors de la visite en mars, de l'eau coulait sur toute la largeur de l'ouvrage avec du courant, rendant le passage des animaux incertain. Il faut également noter la présence côté sud d'un canal d'irrigation (passant au-dessus du vallon grâce à un pont canal). Ce dernier peut représenter en été un site où les animaux viennent s'abreuver.

Il est préconisé de réaliser une étude hydraulique pour évaluer la pertinence de créer des banquettes à pied sec, afin d'assurer une circulation de la faune en toute saison.

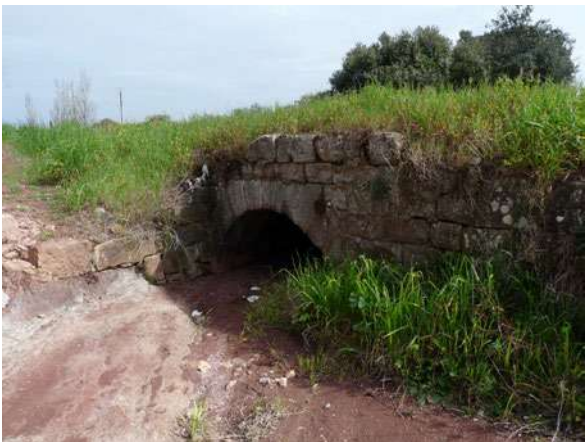
Ouvrage n°1 © Micaël GENDROT

Ce petit pont voûte (prolongé à l'aval par un cadre béton), mesurant 90 cm de hauteur par 160 cm de largeur, est le premier ouvrage sur le secteur prioritaire n°1. La fonctionnalité écologique de l'ouvrage est bonne en l'état mais il est préconisé la plantation de haies doublées de clôtures étanche à la petite faune pour mieux canaliser les animaux vers l'ouvrage, qui se trouve dans la continuité de l'ouvrage SNCF.

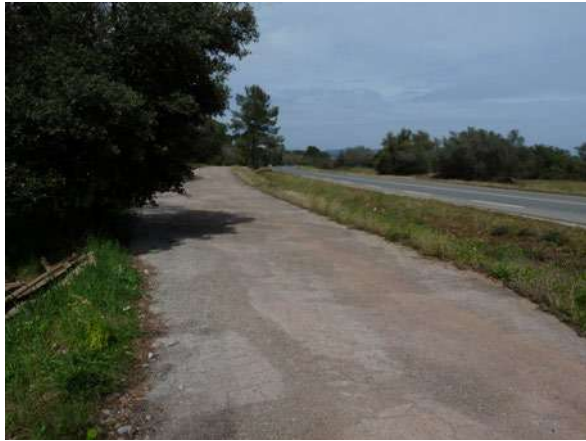
Ancienne route nationale pouvant être renaturée  
© Micaël GENDROT

Il est aussi préconisé de renaturer l'ancienne route nationale, qui ne sert aujourd'hui que point d'appel à des dépôts sauvages.

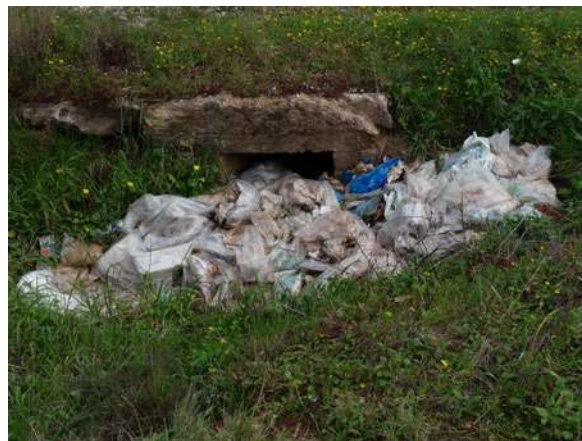
L'ouvrage n°6 est un double dalot de 70 cm d'ouverture. L'entrée amont est au trois quarts bouchée par des sacs de déchets, contenant des matières organiques en décomposition au vu de la forte odeur qui s'en dégage. Ce dépôt illicite représente une source de pollution des eaux. Il est nécessaire de réaliser un nettoyage des déchets et de mettre en place des barrières pour interdire le passage des véhicules et éviter les dépôts sauvages. En complément un curage sera à réaliser afin de restituer au maximum la fonctionnalité hydraulique et les possibilités de passage pour la faune. Enfin la plantation de haies et la pose de clôtures pour canaliser la faune vers l'ouvrage viendra terminer d'améliorer la fonctionnalité écologique des ouvrages.

Ouvrage n°6 bouché par un dépôt sauvage de déchets  
© Micaël GENDROT

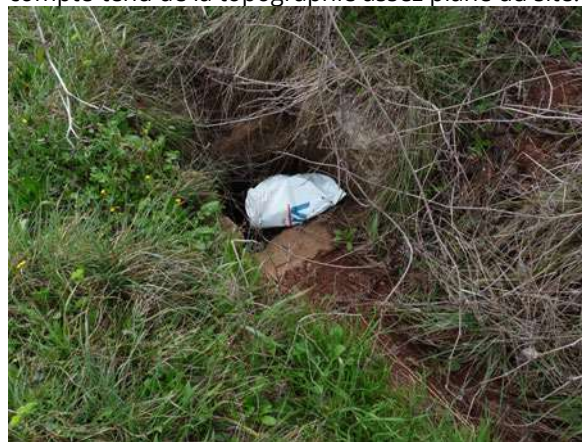
Ce petit dalot, de 40 par 60 cm, débute à l'amont par un avaloir incliné qui empêche l'accès aux animaux. Le contexte alentour reste agricole, la proximité avec Gonfaron peut mettre sous pression la vocation agricole des terrains. La configuration de l'ouvrage ne sont pas favorables pour programmer une intervention simple. La création d'un écoduc semble difficile compte-tenu de la topographie assez plane du site.

Avaloir et déchets piégés dans l'ouvrage n°8  
© Micaël GENDROT

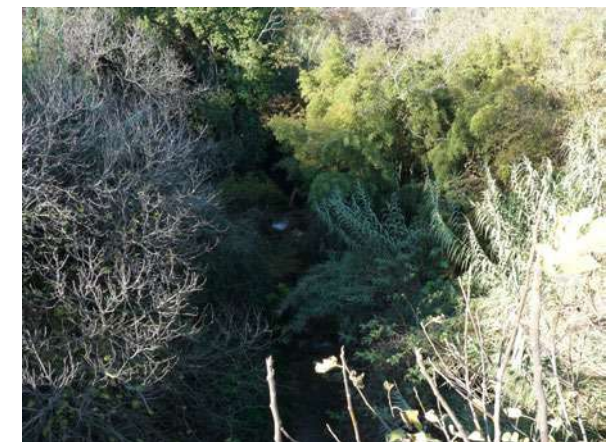
Ripisylve dense envahie par la Canne de Provence à l'est  
© Micaël GENDROT

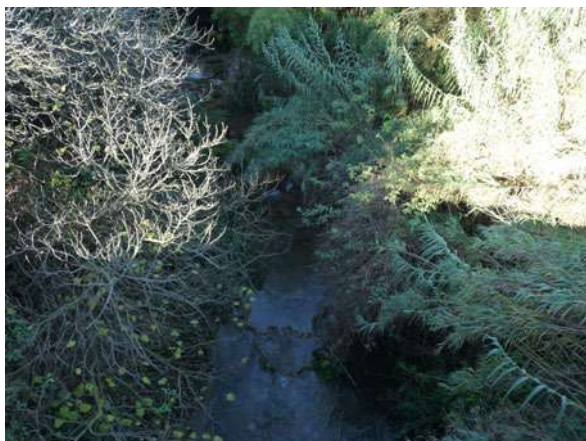
Barrages de travertin sur la rivière © Micaël GENDROT

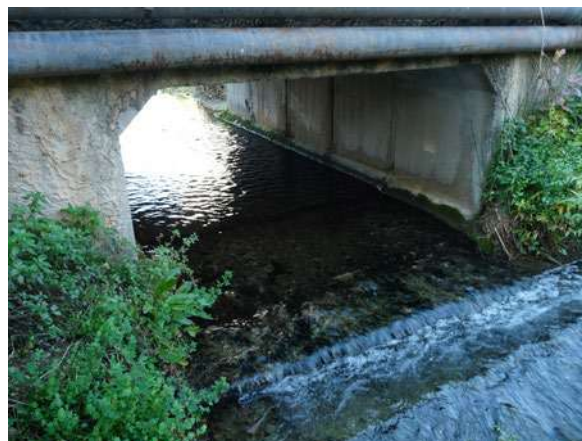
Des indices de présence de sangliers ont été identifiés en amont de l'ouvrage. La fonctionnalité de cet ouvrage est nulle, puisque celui-ci débouche sur des cascades en sortie sud en plus d'avoir l'eau qui coule sur toute la largeur de l'ouvrage. D'après des riverains interrogés, de l'eau coule toute l'année à ce niveau, du fait de la présence de source juste en amont. À ce stade, il est préconisé d'étudier la faisabilité de créer un passage en encorbellement et de canaliser la faune vers le passage ainsi créé.

Écoulement sur toute la largeur de l'ouvrage © Micaël GENDROT

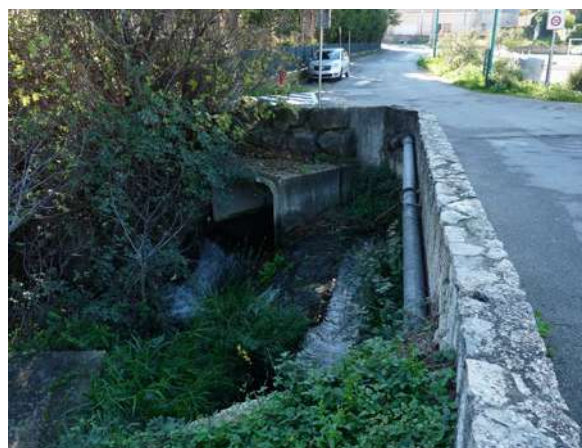
Ouvrage secondaire à l'arrière-plan © Micaël GENDROT

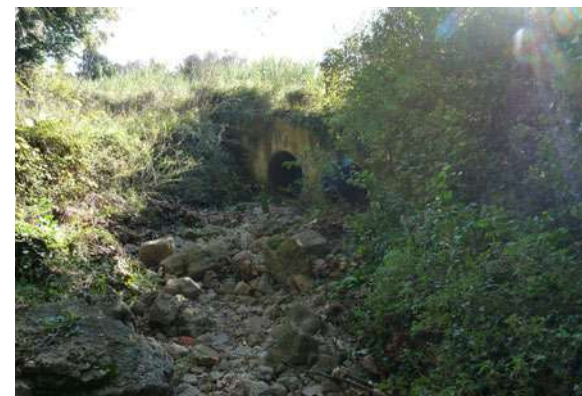
Un seuil d'environ 50 cm est présent en aval, cette petite chute d'eau a généré une laune. Ce point d'eau semble être un lieu d'abreuvement pour la faune sauvage, puisque des coulés et indices de présence de sanglier ont été remarqués. Une rainette méridionale a également été entendue à proximité. Actuellement, la fonctionnalité écologique de l'ouvrage est moyenne, à cause de l'eau stagnante en aval et du petit seuil. Une rampe d'accès à pied sec serait à réaliser afin d'assurer le passage de la faune en toute saison.

Amont de l'ouvrage facilement accessible © Micaël GENDROT

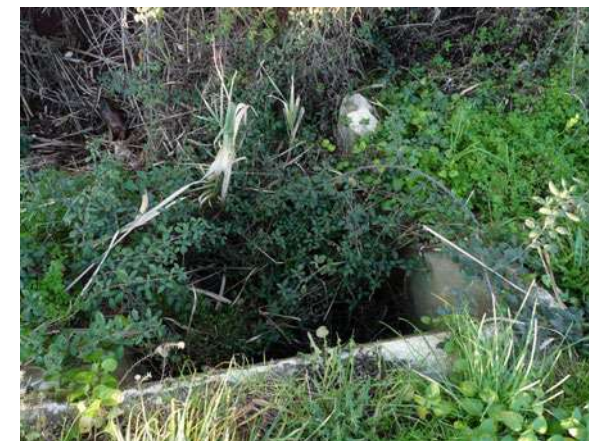
Ce dalot de 140 cm d'ouverture débouche part et d'autre sur un fossé aux berges verticales et très embroussaillées. De plus l'ouvrage hydraulique passe en souterrain à la fois sous la RD97 et sous

une route communale, au niveau d'un carrefour entre les deux. La longueur de l'ouvrage est donc assez conséquente. Tous ces facteurs réduisent la fonctionnalité de l'ouvrage à un niveau faible.

Ouvrage n°12 vu du dessus © Micaël GENDROT

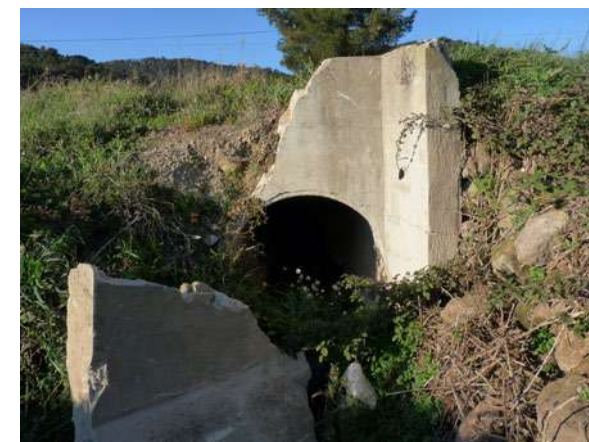
Ouvrage n°14 © Micaël GENDROT

L'ouvrage n°14 est une buse de 80 cm de diamètre, dont la tête de l'ouvrage est en partie effondrée en aval. Ce problème n'affecte pas la fonctionnalité de l'ouvrage. À ce niveau la route départementale est élargie d'une zone de stationnement, rallongeant d'autant la longueur de l'ouvrage. Sa fonctionnalité écologique est évaluée comme moyenne au vu du contexte. Des traces de passage de Blaireau européen ont toutefois été notées à l'intérieur de l'ouvrage. Cette espèce est connue pour sa capacité à franchir de longs tunnels.

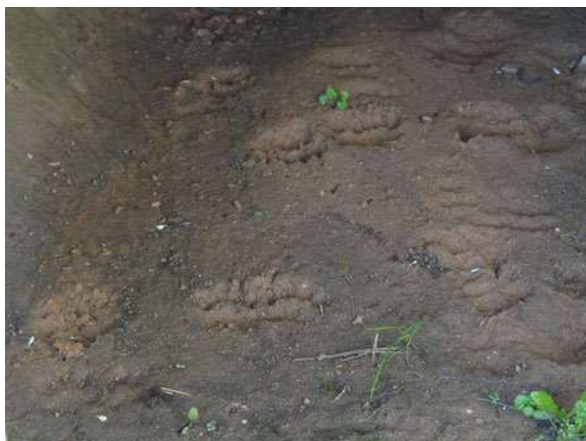
Trace de Blaireau dans l'ouvrage n°14 © Micaël GENDROT

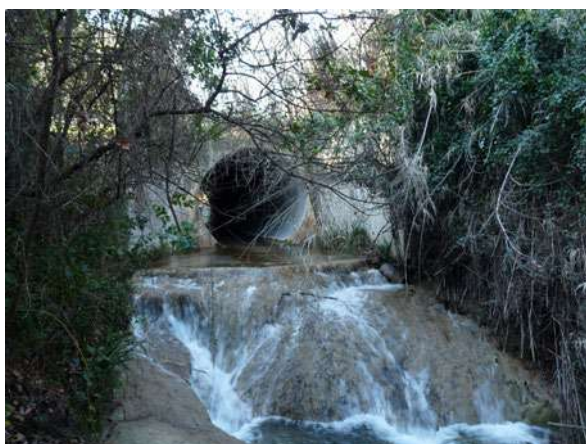
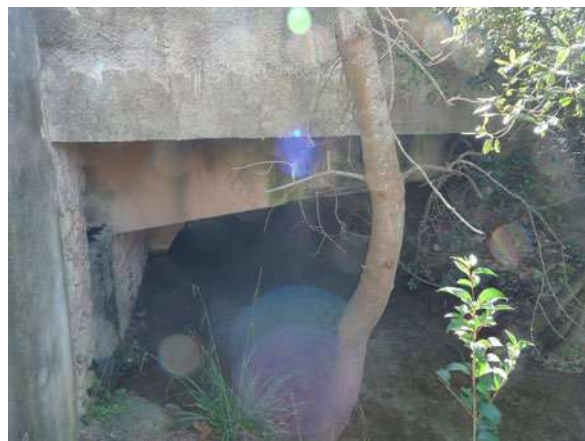
Compte-tenu de la hauteur d'eau constatée dans les ouvrages, la fonctionnalité écologique est probablement réduite aux périodes d'assecs. Afin de préciser le régime d'écoulement du cours d'eau, il est donc préconisé de réaliser une étude hydraulique pour évaluer la pertinence de créer des banquettes à pied sec dédiée à la faune.

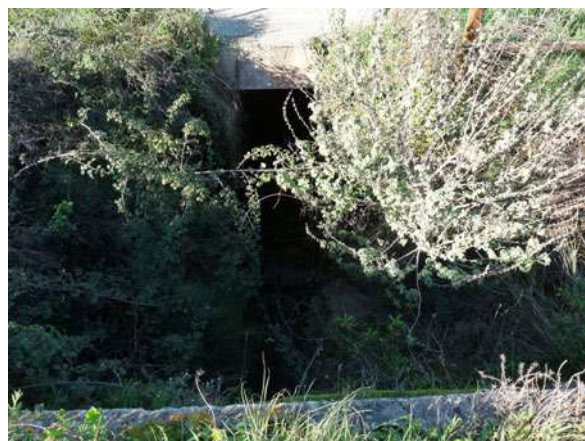
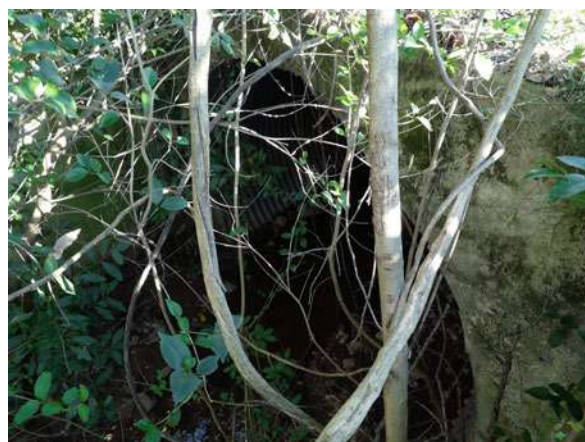
Ces buses sont relativement enfouies dans la végétation, mais restent parfaitement fonctionnelles pour la faune du fait d'une taille importante (300 et 140 cm de diamètre). L'ouvrage n°19 permet le passage du ruisseau de Rayolet.

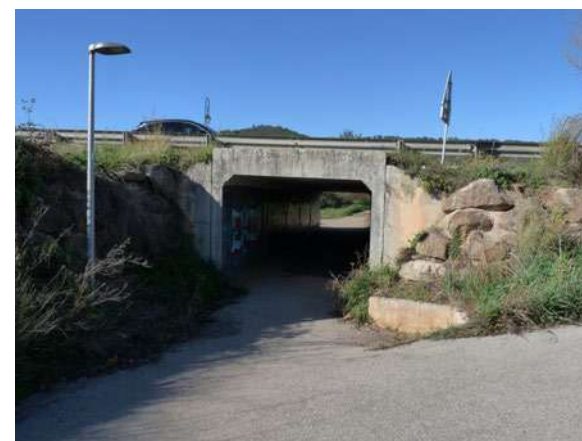
Ouvrage n°20 © Micaël GENDROT

Ce passage de 240 cm de hauteur et 320 cm de largeur a été aménagé sous la RD97 afin de servir de passage piéton sécurisé sous la route. L'ouvrage est éclairé (y compris à l'intérieur), et proche d'un carrefour, il se trouve dans un contexte plutôt urbain, bien que les abords immédiats de l'ouvrage soient végétalisés. La fonctionnalité du passage est jugée comme moyenne pour ces raisons.

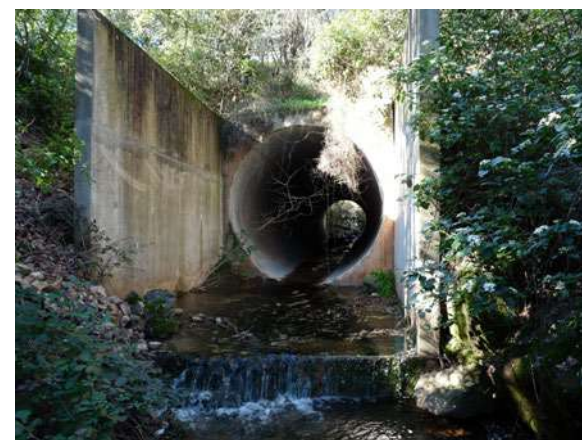
Ouvrage n°21 © Micaël GENDROT

Il s'agit d'une buse en acier crénelé de 300 cm de diamètre, qui possède un petit seuil de 20 cm en aval peu gênant pour la faune. Le ruisseau du Canadel s'écoule à l'intérieur. Ce cours d'eau possède une belle végétation rivulaire renforçant l'attractivité du vallon pour la faune.

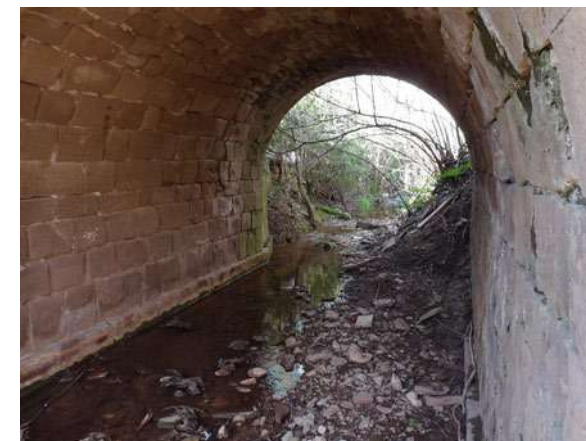
Ouvrage n°22 © Micaël GENDROT

Ce large pont voûte en pierre, de hauteur 300 cm et 350 cm de largeur, permet le franchissement du ruisseau du Canadel sous la route communale desservant le village de Puget-Ville, juste en amont de l'ouvrage n°21.

Sa fonctionnalité écologique est bonne, mais pourra être renforcée par la plantation de haies doublées de clôtures à petite faune afin de canaliser au mieux la faune sous l'ouvrage. Les joints entre les pierres sont favorables aux chiroptères. En cas de réfection de la voûte (une pierre est descellée), il est préconisé de réaliser un diagnostic chauves-souris, et éventuellement installation des gîtes de substitution après rejointoiement.

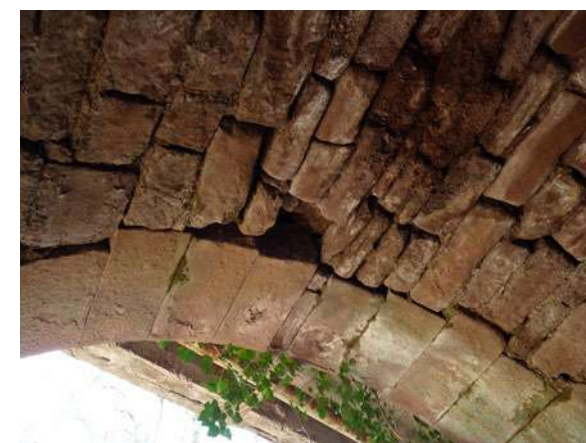
Joints favorables aux chiroptères mais appelant des travaux © Micaël GENDROT

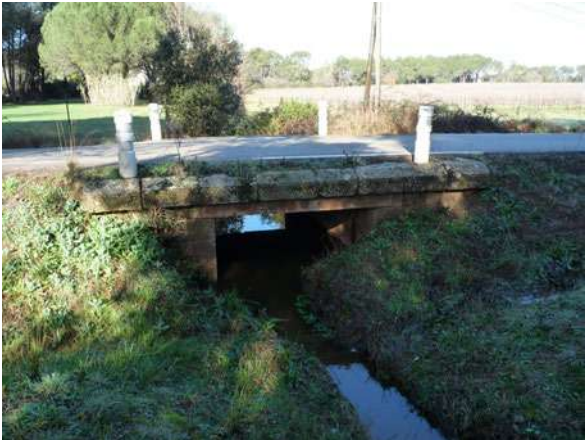
Ouvrage n°1 © Micaël GENDROT

Lors de la visite, effectuée après des pluies, beaucoup d'eau stagnait dans le lit ruisseau. A priori hors période de pluies, le vallon doit être praticable pour les animaux terrestres.

La fonctionnalité de l'ouvrage, jugée comme bonne, pourra toutefois être améliorée par la plantation de haies doublées de clôtures afin de mieux canaliser la faune vers l'ouvrage.

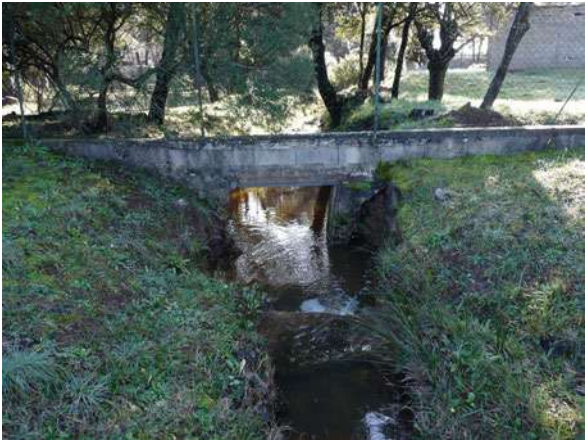
Ouverture dans la clôture en aval © Micaël GENDROT

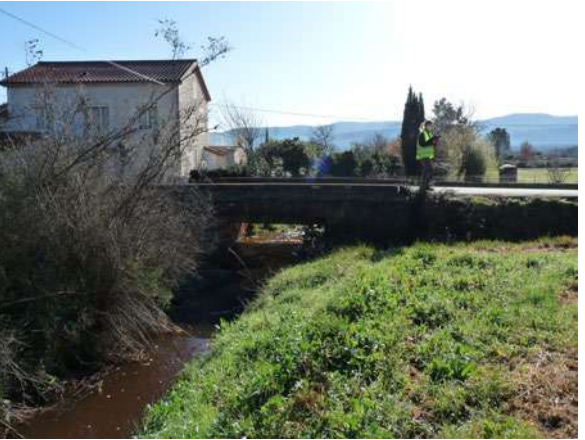
Ouvrage n°2 © Micaël GENDROT

Ce pont cadre de dimensions intéressante pour le passage de la faune (hauteur 120, largeur 240 cm) est situé côté sud dans un contexte de prairies, côté nord de boisements et fourrés. Une maison et son jardin sont également présents à l'aval de l'ouvrage. Le ruisseau rentre dans cette propriété par une large ouverture dans le grillage. La fonctionnalité écologique de l'ouvrage, est limitée à un niveau moyen par la configuration des berges à l'aval. Hautes et verticales, au sein d'une propriété privée, les rives du ruisseau sont assez difficiles d'accès pour la faune.

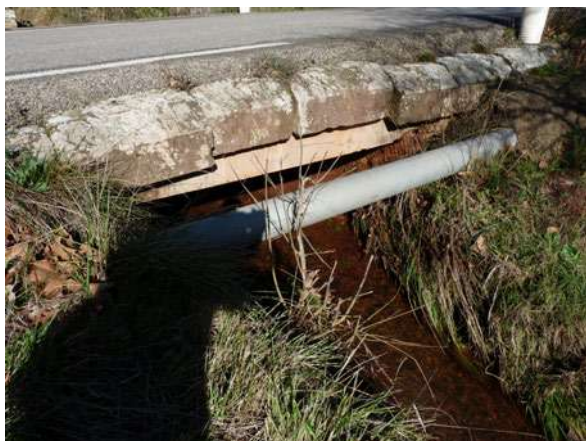
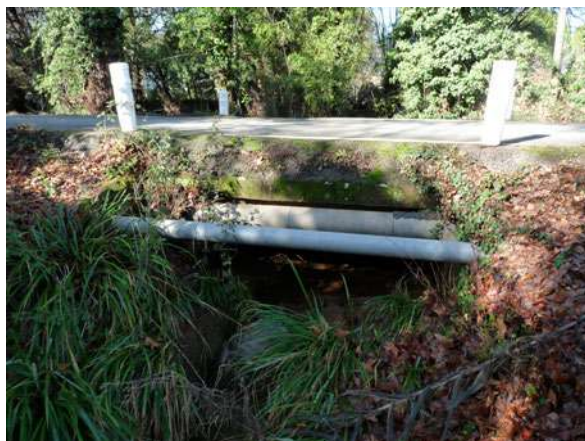
Ces deux ouvrages, de type pont cadre, possèdent une taille favorable aux passages de la petite et de la mésofaune (respectivement 70 cm de hauteur x 200 cm de largeur et 100 cm de hauteur x 300 cm de large). Les ruisseaux qui franchissent la route au moyen de ces ouvrages hydrauliques sont situés dans un contexte intéressant de prairies, friches et alignement d'arbres/ripisylve. Les deux ouvrages sont à proximité d'une source, ce qui peut constituer un point d'eau apprécié des animaux en période estivale.

Il est préconisé de planter des haies doublées de clôtures adaptées à la petite faune pour canaliser la faune vers l'ouvrage. Les vallons sont en effet peu marqués dans la topographie.

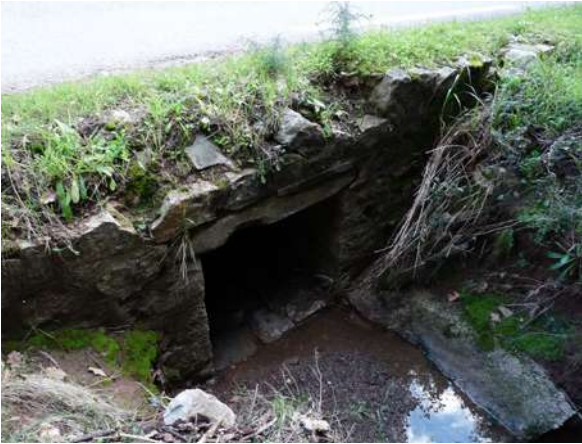
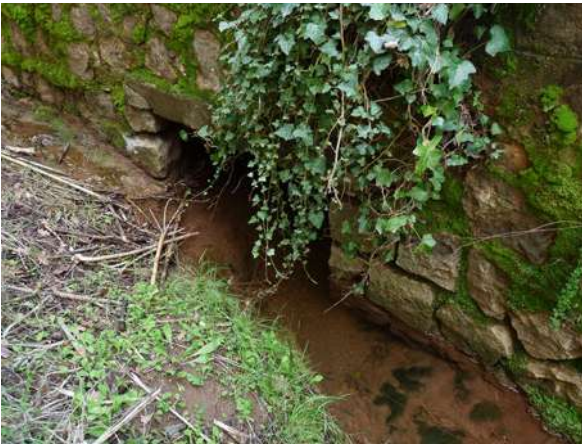
Ces ouvrages sont des dalots de taille moyenne (entre 50 et 100 cm de hauteur). Situés dans la partie la plus naturelle de la portion de la RD413 étudié, ces ouvrages sont toutefois moyennement fonctionnels du fait d'une configuration de la topographie des extrémités peu propices à guider la faune. La présence de propriétés privées rend la réalisation d'interventions correctrices difficile.

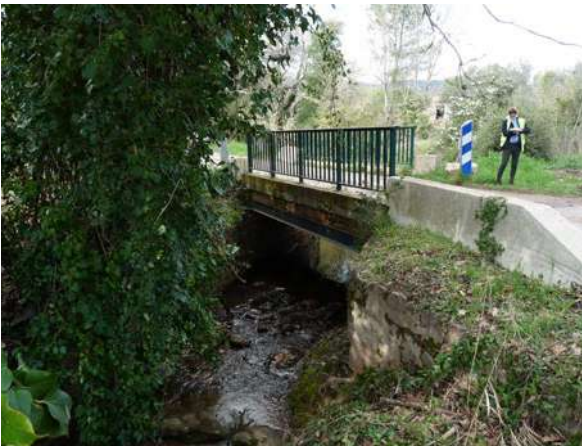
Ouvrage n°4 © Micaël GENDROT

L'ouvrage n°4 est un pont cadre sur le vallon de Bron. Malgré une largeur importante de 500 cm (et 150 cm de hauteur), il n'existe pas de passage à pied sec durant les périodes humides. En effet le radier sous le pont est entièrement occupé par la lame d'eau. Par contre en période d'étiage, le passage doit être simple pour les animaux terrestres. Sauf constatation que l'eau stagne plusieurs mois dans l'année, cet ouvrage semble donc avoir une bonne fonctionnalité écologique et ne nécessite pas d'intervention. La création d'un trottoir ou d'un passage en encorbellement pourrait éventuellement être étudiée.

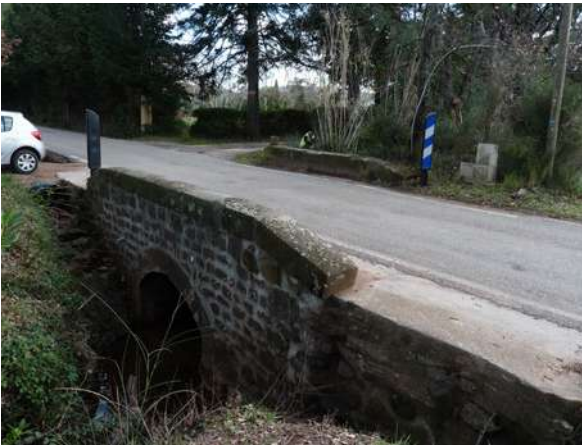
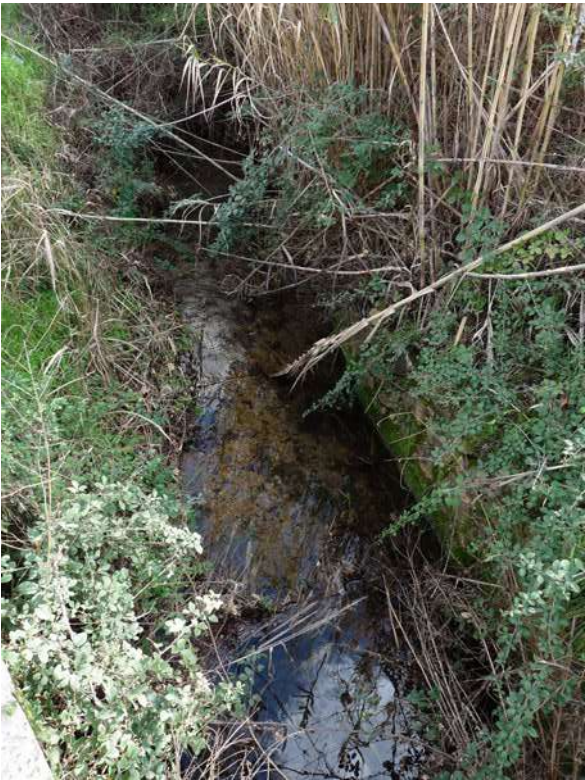
Ces deux ouvrages sont des ponts en forme de voûte (hauteur 130 cm x largeur 200 cm et hauteur 220 x largeur 120 cm), sur des petits affluents du Grand Vallat. Malgré leurs dimensions, la fonctionnalité de ces ouvrages est évaluée comme moyenne, ceci du fait de la configuration des berges. Celles-ci ont été rectifiées à une époque et sont hautes et quasi verticale. L'accès au lit des ruisseaux est donc difficile pour la faune. L'ouverture des berges constitue donc la meilleure solution correctrice, mais pour cela la maîtrise foncière d'une partie des parcelles riveraines est nécessaire. L'élargissement des cours d'eau demandera en effet d'empiéter sur des parcelles agricoles ou des jardins.

Ruisseau en amont de l'ouvrage n°6 © Micaël GENDROT

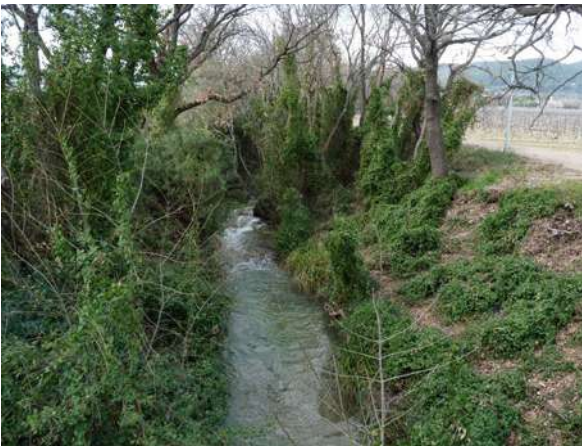
La ripisylve du Grand Vallat en amont © Micaël GENDROT

La création d'un trottoir ou de passages en encorbellements pourra être étudiée dans un second temps s'il est avéré que l'eau stagnante occupe toute la largeur du pont durant plusieurs mois.

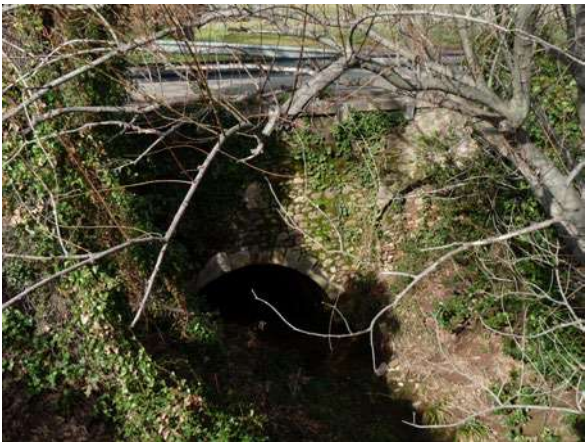
Ouvrage n°8 sur le Rayolet © Micaël GENDROT

Une voûte de 200 cm de diamètre permet le passage du ruisseau du Rayolet sous la RD413. En amont les rives et une partie du lit du cours d'eau sont recouvertes d'une végétation dense de plantes grimpantes (salsepareille). Il sera utile de débroussailler périodiquement un layon d'accès afin d'augmenter l'attractivité pour la faune sauvage. Enfin il est préconisé de planter des haies associées à des clôtures petite faune afin de renforcer la canalisation de la faune sous la route.
