**VISTA LA CIGALE**

**Travaux de confortement et de protection  
contre les chutes de blocs**

### ETUDE GEOTECHNIQUE

INDICE	AFF	DATE	MISSION	SUJET DE REVISION	INGENIEUR	VERIF.
0	48315	14/01/2016	G2 PRO	1 <sup>ère</sup> diffusion	M.ZENERE / MA	L. THOMEL

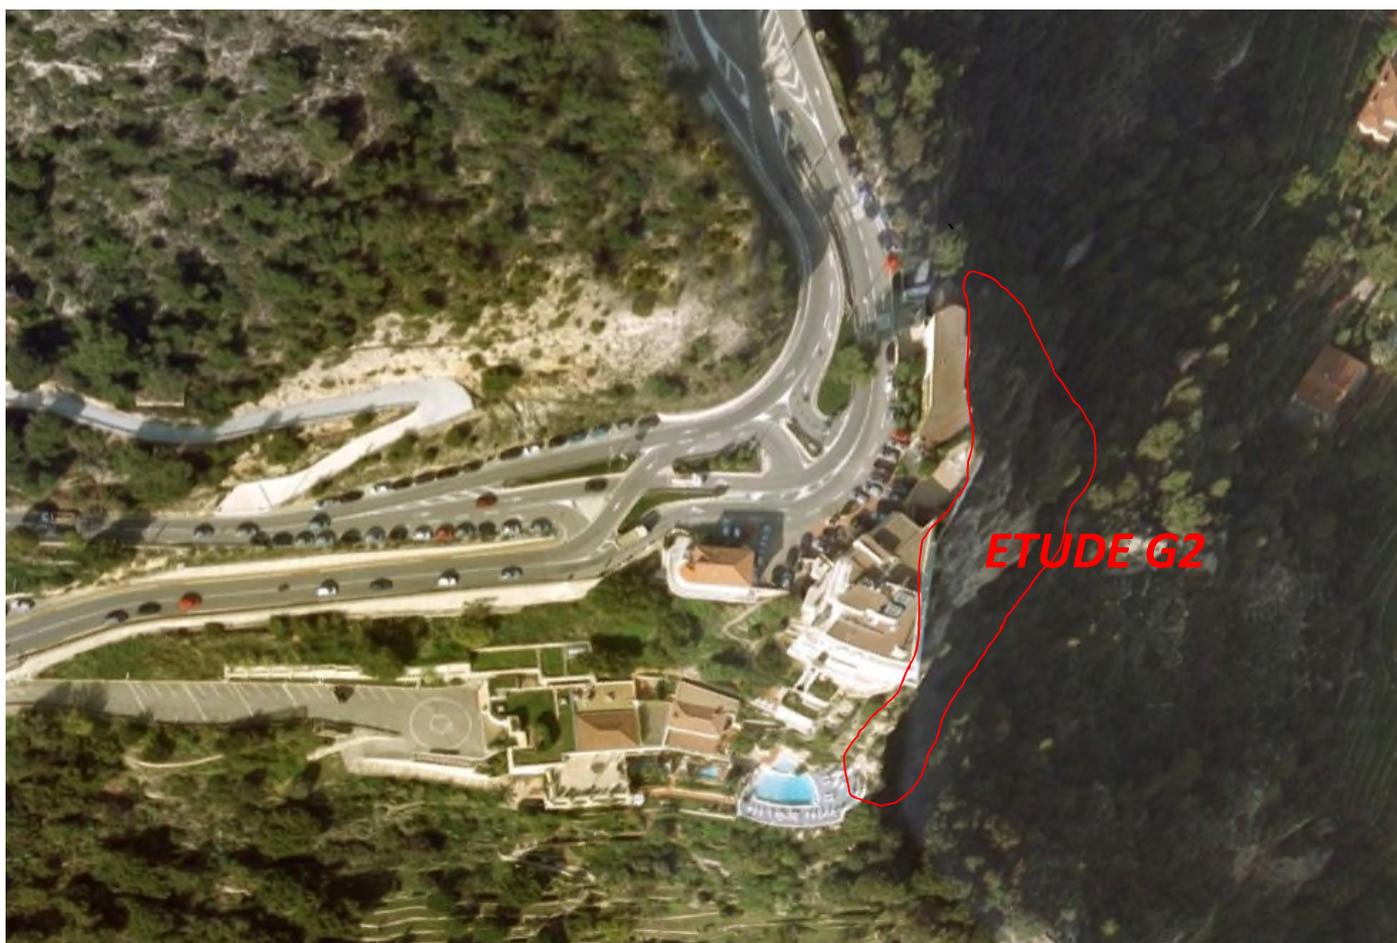
Figure 1 : Localisation de la zone d'étude d'après Google Earth

La Société d'exploitation et de détention hôtelière VISTA a confié à la Société SOL ESSAIS la mission d'étude géotechnique concernant la stabilité du talus rocheux qui se situe en aval de l'hôtel VISTA PALACE, dont l'emprise est représentée sur la figure 1.

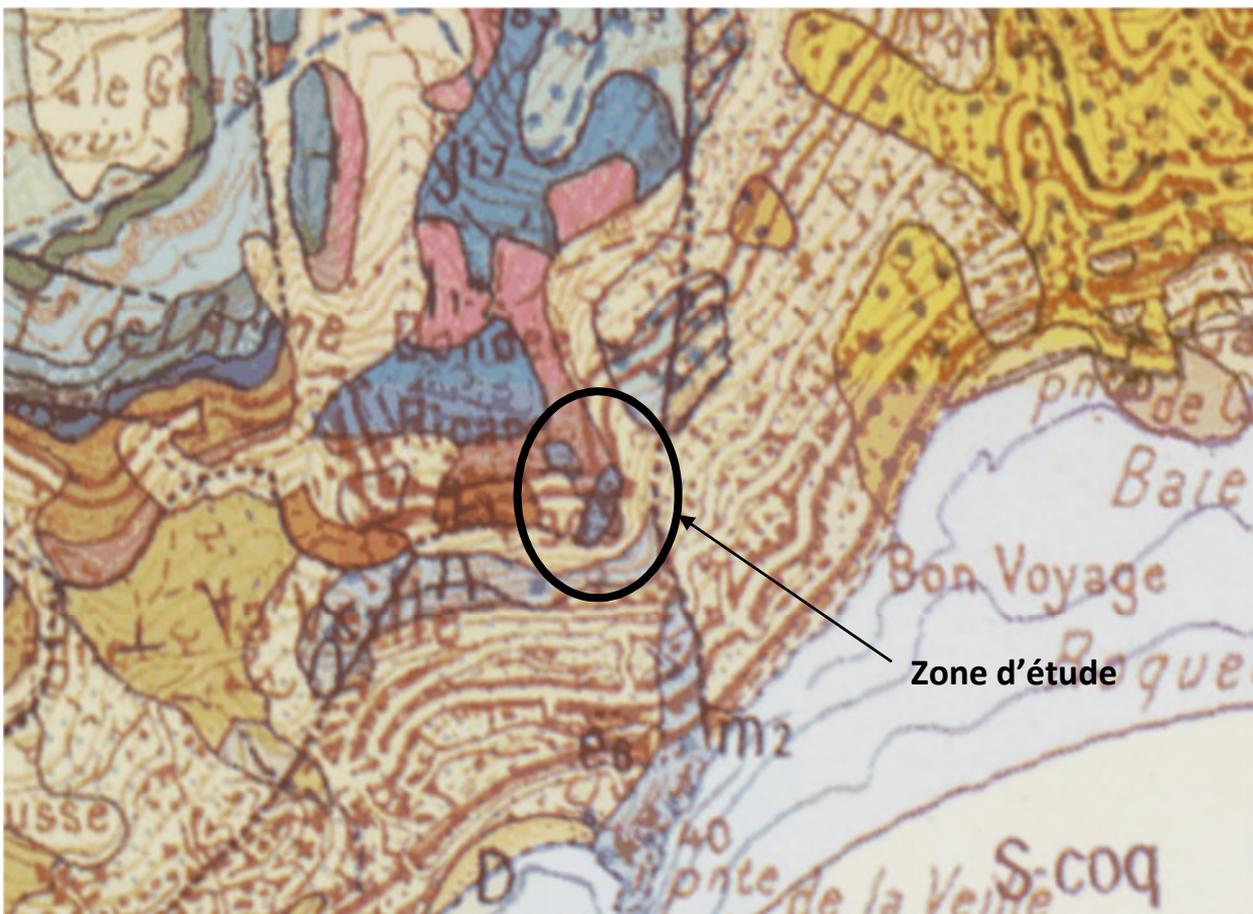
**Figure 2 : Carte géologique d'après le BRGM**

La carte géologique fait apparaître, en contact avec le Jurassique, une zone de Trias constituée de marnes et dolomies qui ont été arrachées lors du chevauchement. Ces matériaux de qualités mécaniques médiocres apparaissent à l'arrière du projet.

- un accident sub-vertical S-W/N-E.
- un accident sub-horizontale correspondant au chevauchement des unités carbonatées du Jurassique sur les séries du Crétacé. Des écailles de Trias arrachées par le chevauchement peuvent être localement visibles en amont de l'hôtel en bordure de l'échangeur.

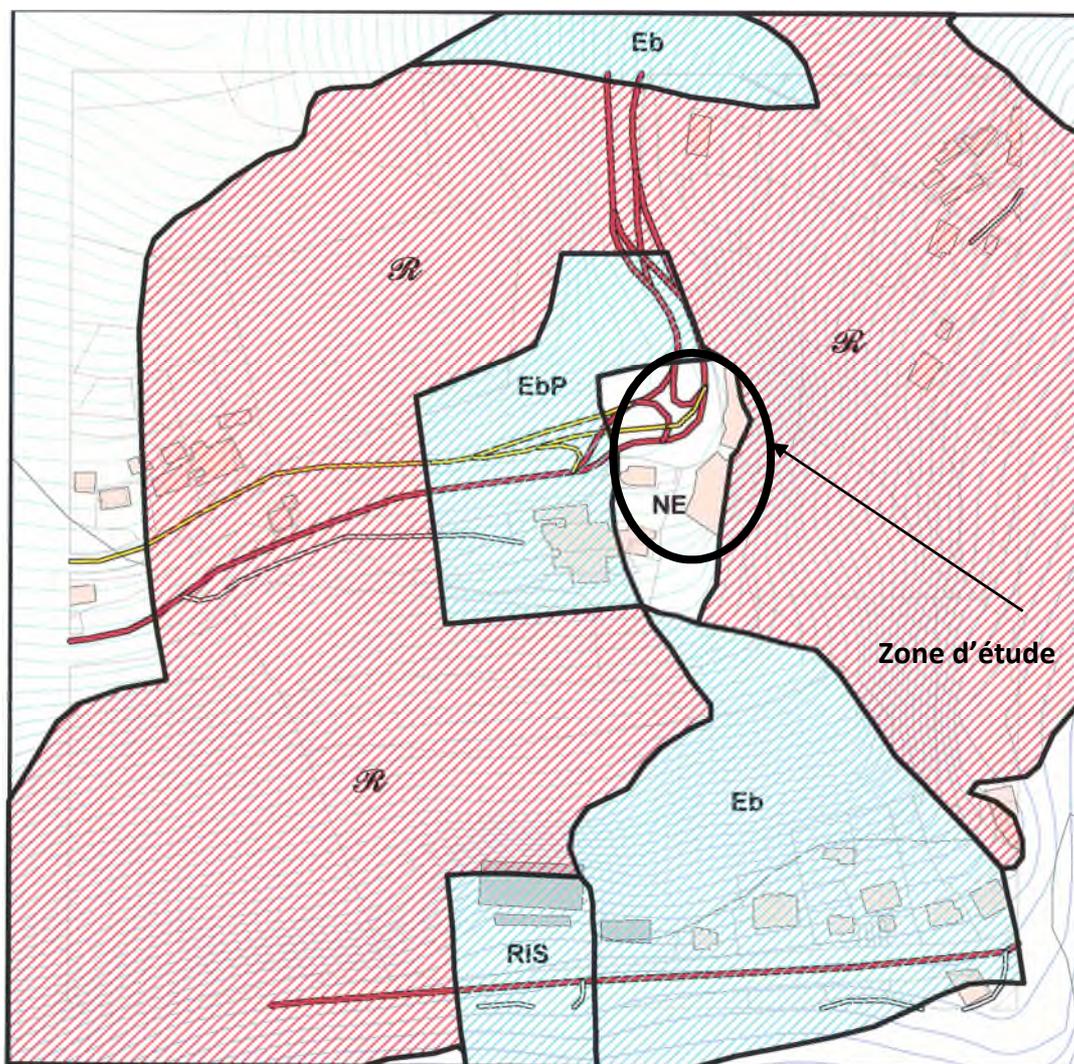
**Figure 3 : Plan de Prévention des Risques mouvements de terrain de ROQUEBRUNE CAP MARTIN**

La commune de ROQUEBRUNE CAP MARTIN, où se situe la zone d'étude, dispose d'un Plan de Prévention des Risques "mouvement de terrain".

Un extrait de celui-ci, ciblé sur la zone d'étude, est présenté ci-dessous.

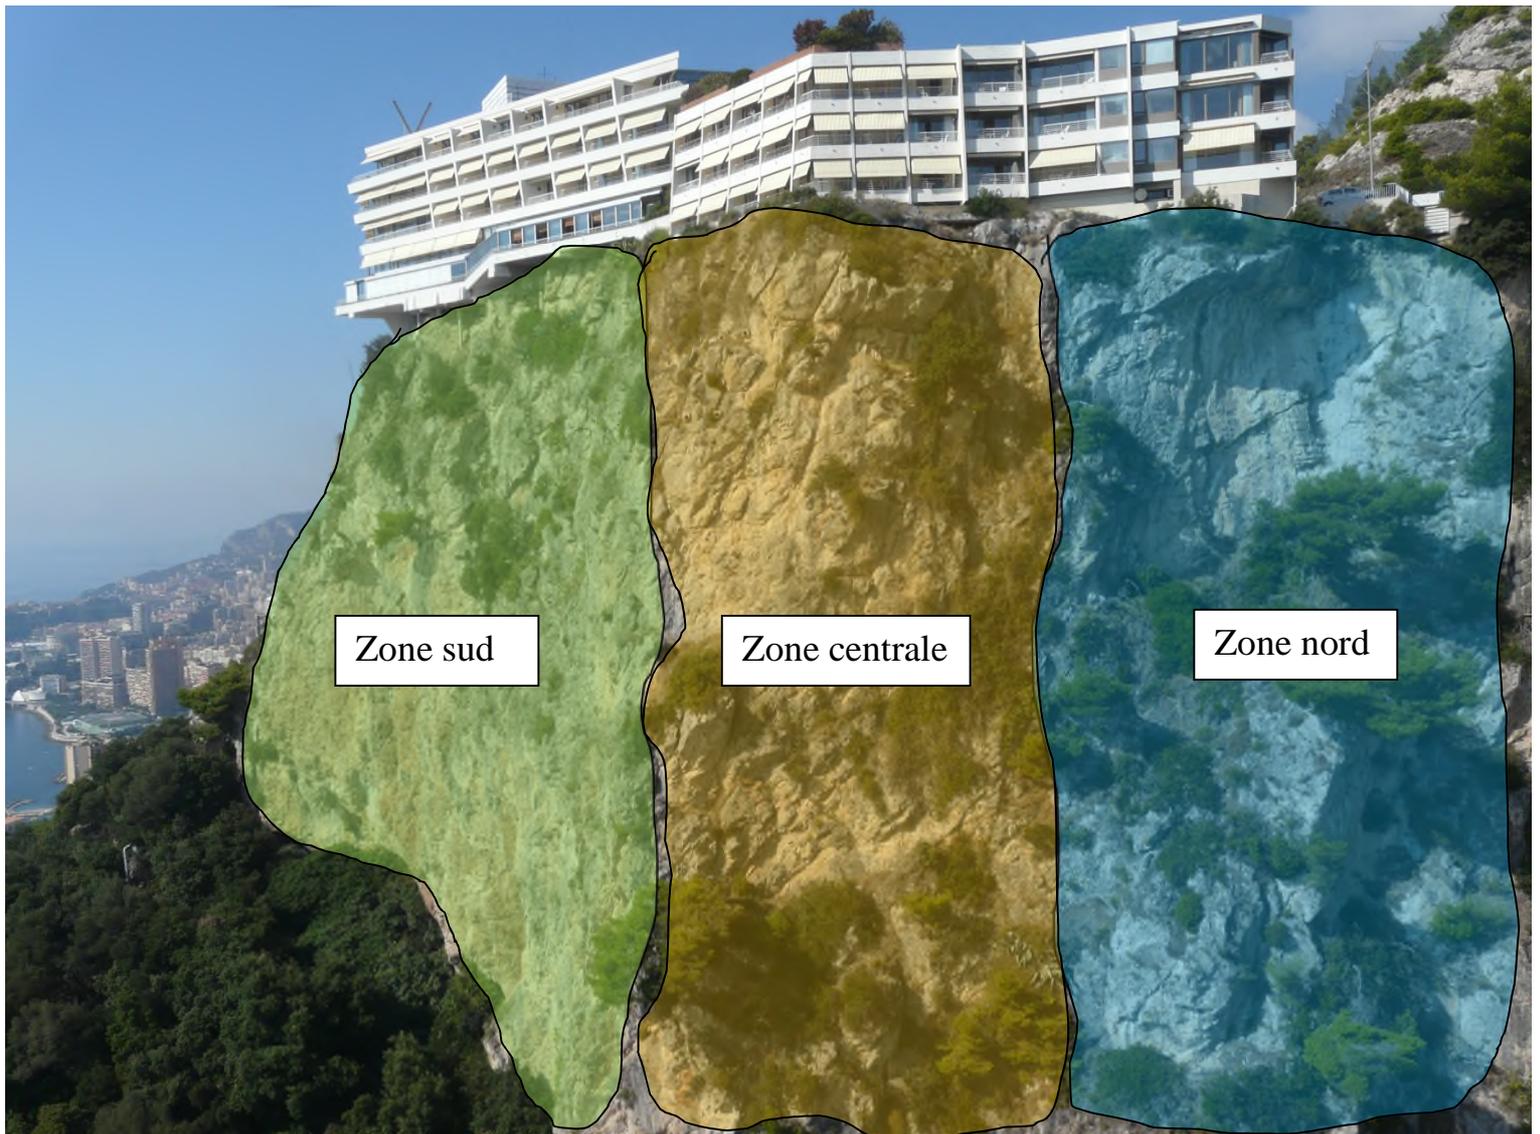
**Figure 4 : Plan de zonage géographique**

La falaise s'étale sur un linéaire de 170 m, orienté Nord-Sud, avec une pente subverticale et localement quelques surplombs, notamment sous la crête de la partie Nord et vers le pied de falaise de la partie Sud et Centrale.

Compte tenu de l'importance de la falaise, nous avons réalisé un zonage des secteurs.

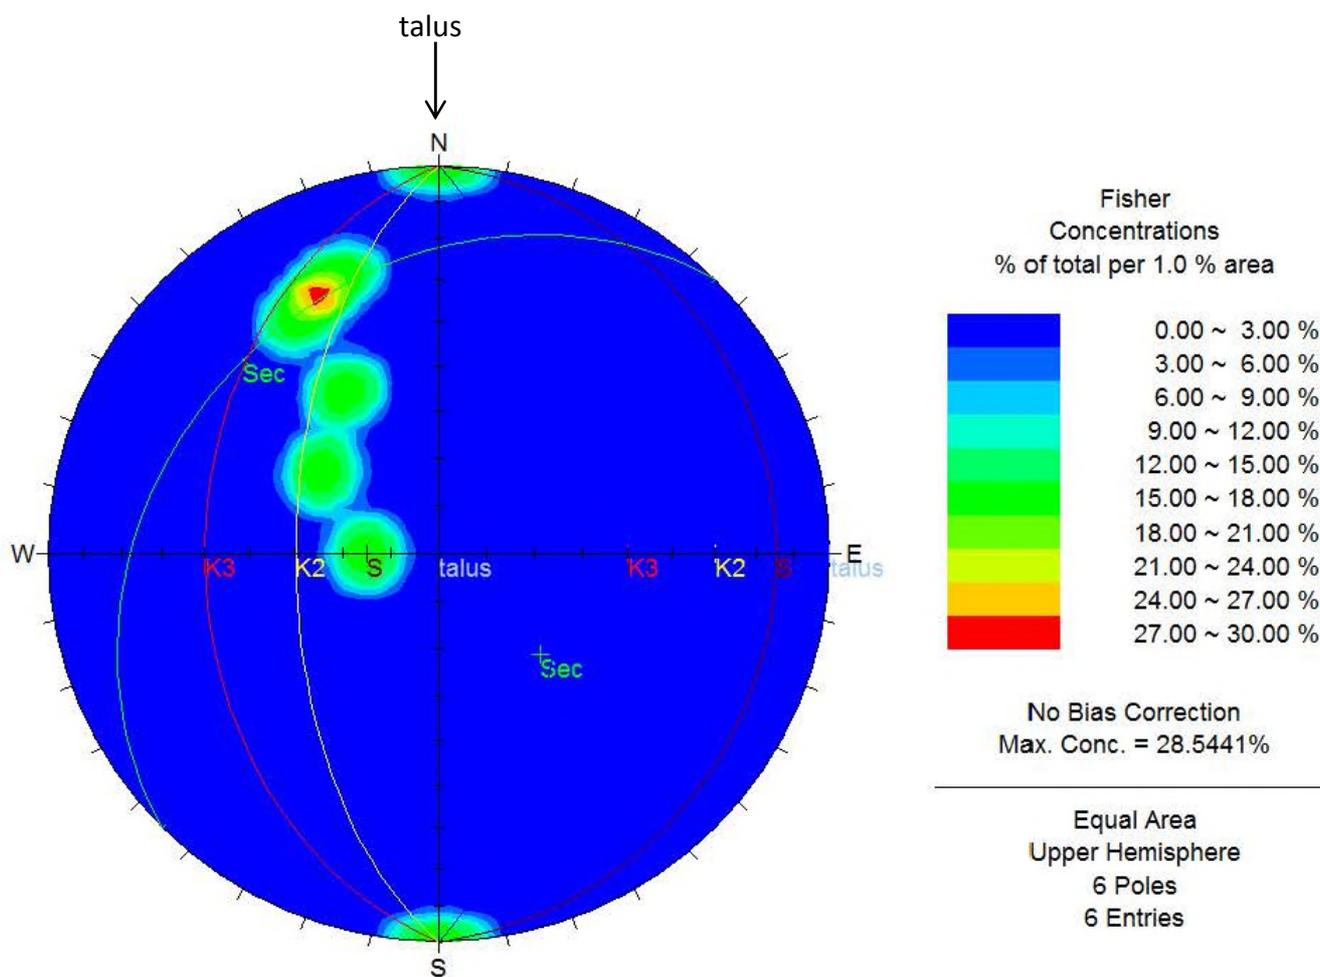
La combinaison de ces différentes familles de discontinuités débouche sur la création de dièdres et écaïlles, définis sur le diagramme joint ci-après :

Figure 5 : canevas de Schmidt faisant apparaître les discontinuités relevées en falaise (projection hémisphère supérieur)

- Une famille de fractures K1, orientées de N 20 à N 340, avec un pendage de 60 à 70° vers l'Ouest.

- Une série de fractures K3, orientées N 310 à N 340, avec un pendage de 30 à 45° vers l'Est et des distances entre fractures pluridécimétriques.
- La stratigraphie S, orientée N270, avec un pendage de 15° vers l'Est.
