CONFORTEMENT DU PORT- ABRI DE SAINT HONORAT

Sollicitation d'évaluation environnementale au cas par cas

Annexe 1 : Note de présentation du projet,
synthèse des enjeux, impacts et mesures

Juillet 2018

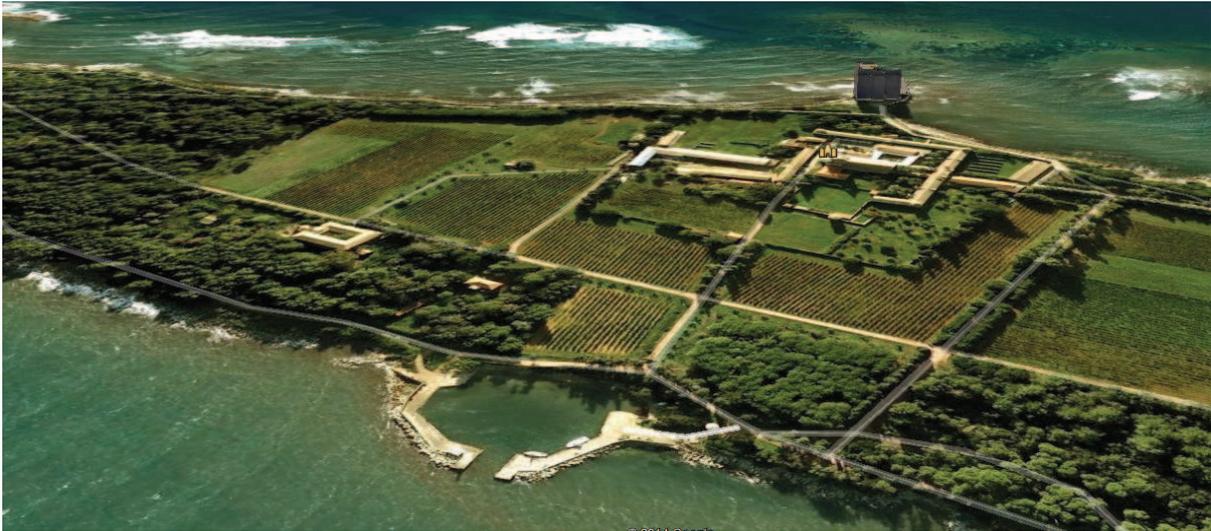
Figure 2 : Vue aérienne du port-abri de Saint-Honorat

Les ouvrages du port-abri sont dégradés à des niveaux différents, ils ont fait l'objet d'un diagnostic complet en 2015 et de nombreux travaux de reprise (réparations et/ou confortements des ouvrages intérieurs et extérieurs).

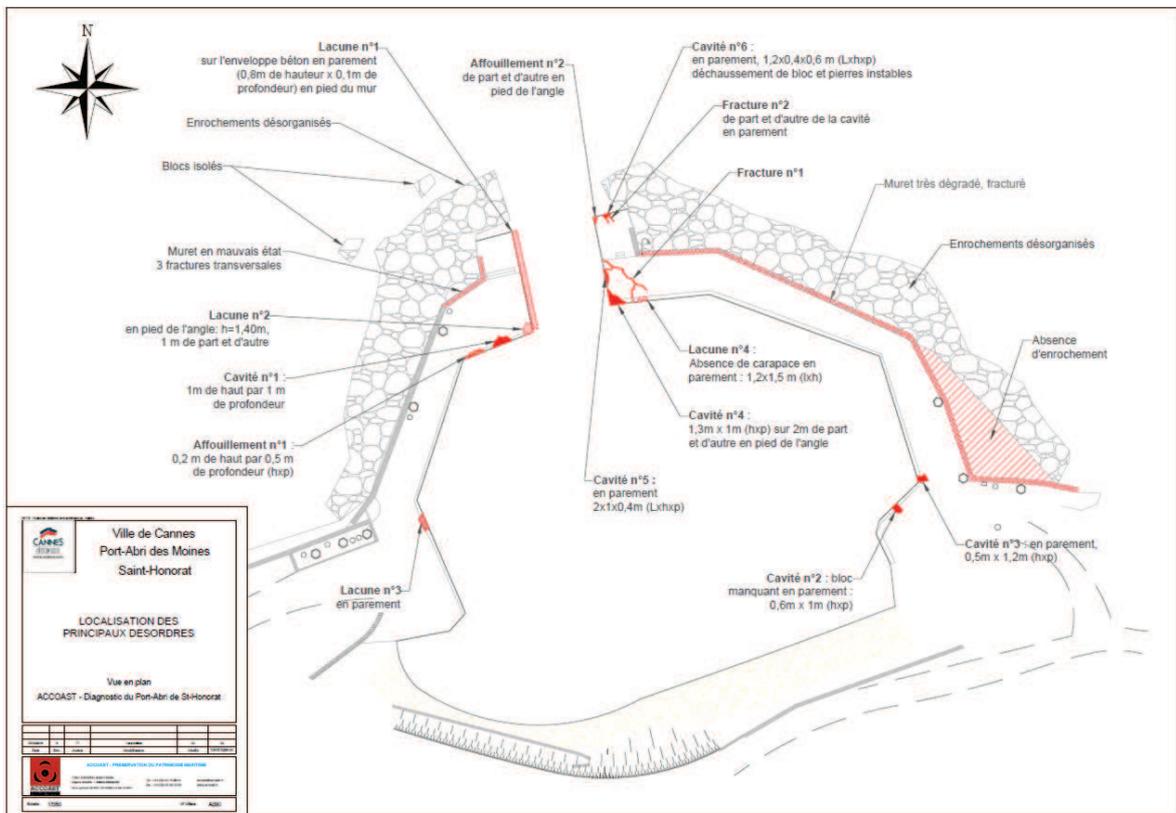
Figure 3 : Localisation des principaux désordres

Les désordres identifiés sont principalement des fractures et des cavités localisées préférentiellement au niveau des musoirs. Dans une moindre mesure, le restant des ouvrages est atteint par des phénomènes d'affouillement légers et des dégradations du dallage.

(Source : Accoast 2015)

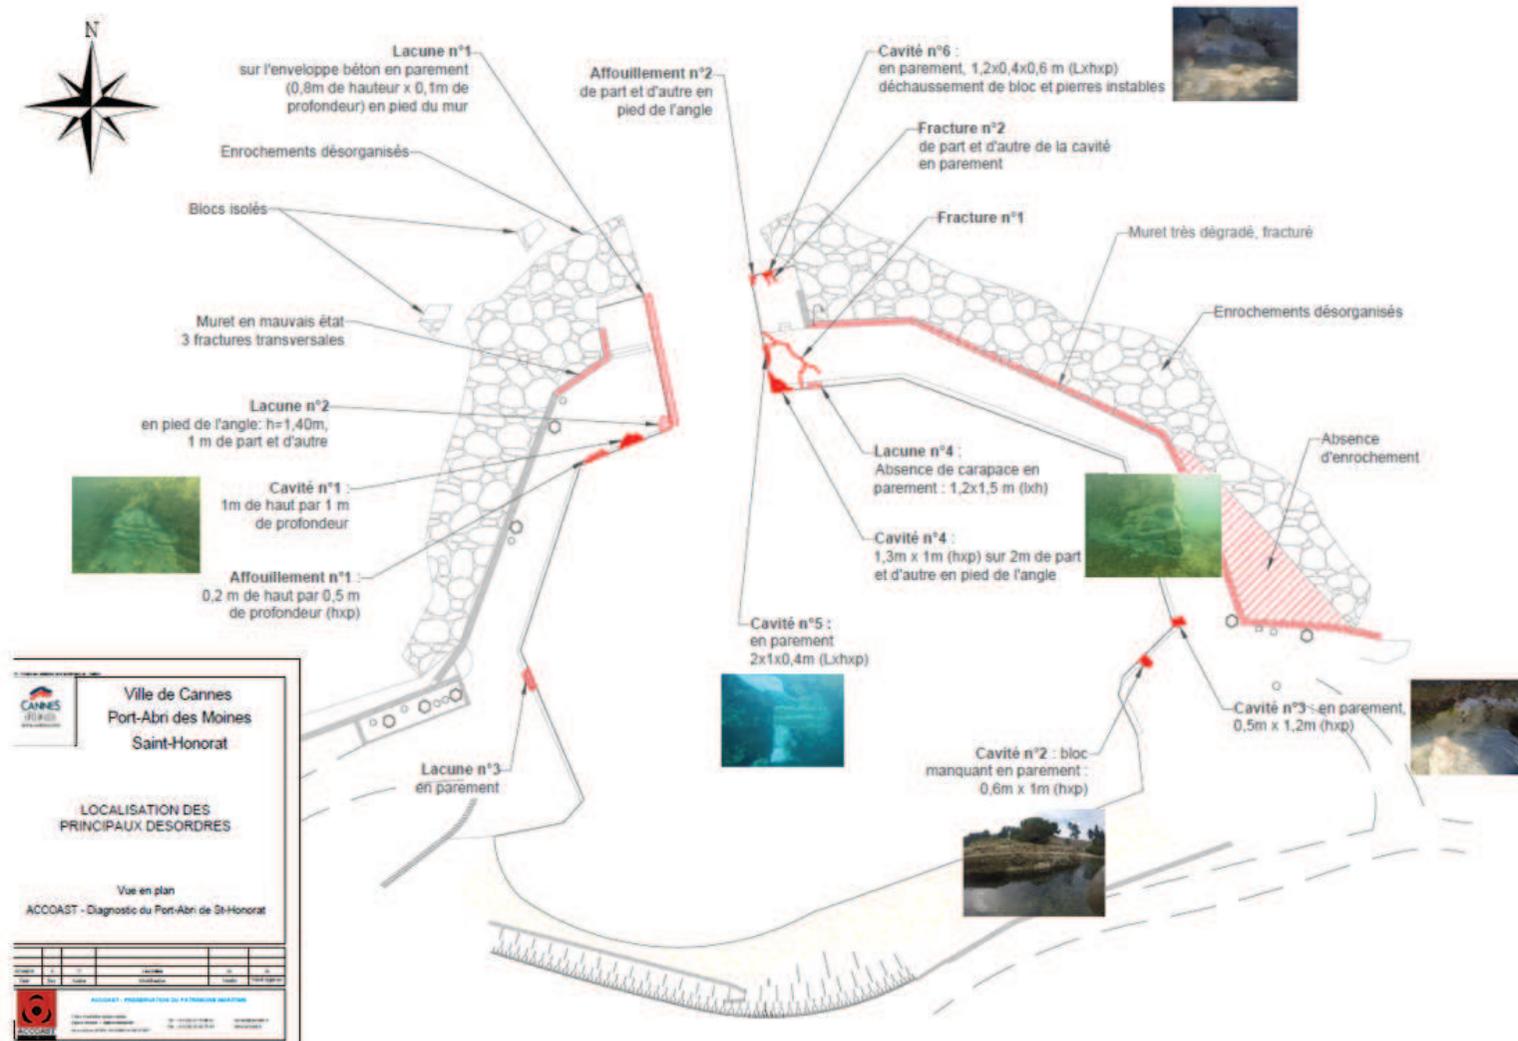
Figure 4 : Localisation des désordres traités par l'entreprise

- ▶ Cavité totalement immergée : la première phase a consisté à supprimer les matériaux vaseux à l'aide d'une lance à Haute Pression. Puis la cavité a été remplie de sacs de béton prise mer clavés entre eux à l'aide de fer à béton en « U ». Enfin la partie sommitale, entre les sacs de béton et le quai, a été comblée à l'aide d'un béton de calage permettant de reprendre les descentes de charge du quai.
- ▶ Cavité en zone de marnage : dans ces zones les désordres ont été comblés à l'aide de pierres du site au fond du bassin et nettoyées. L'assemblage et les joints ont été réalisés avec du ciment Prompt.

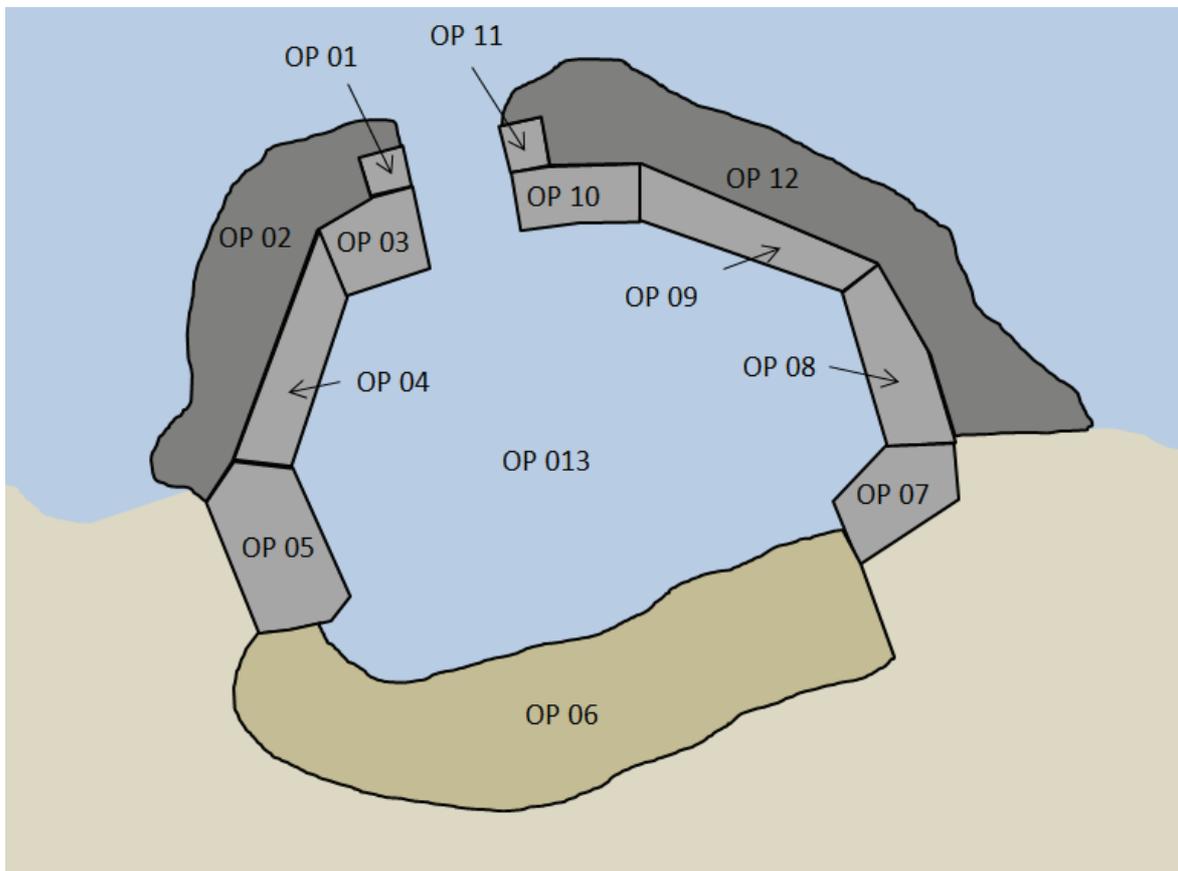
Figure 6 : Localisation et nomenclature des ouvrages

- ▶ OP01 – Musoir Ouest ;
- ▶ OP02 – Digue Ouest ;
- ▶ OP03 – Quai Ouest 1 ;
- ▶ OP04 – Quai Ouest 2 ;
- ▶ OP05 – Quai de déchargement ;
- ▶ OP06 – La plage ;
- ▶ OP07 – Quai Est 1 ;
- ▶ OP08 – Quai Est 2 ;
- ▶ OP09 – Quai Est 3 ;
- ▶ OP10 – Quai Est 4 ;
- ▶ OP11 – Musoir Est ;
- ▶ OP12 – Digue Est ;
- ▶ OP13 – Fonds du port-abri.

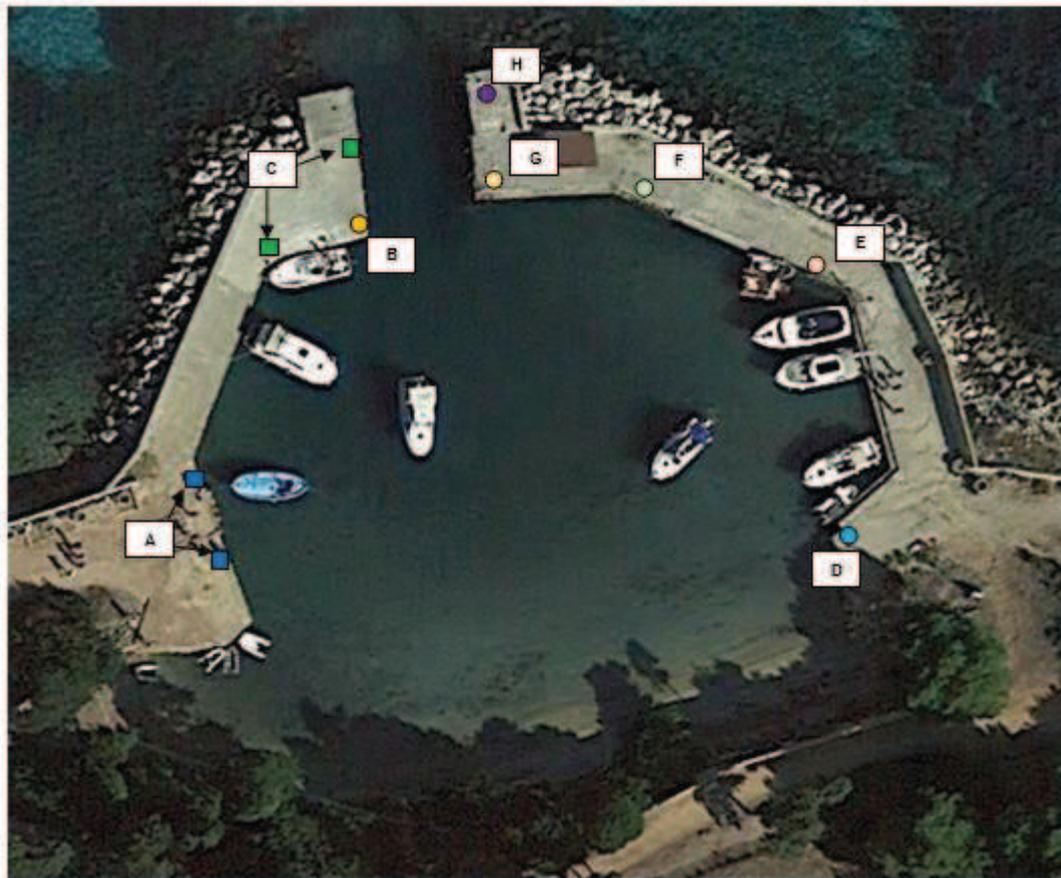
Figure 7 : Localisation des organes d'amarrage

Le port-abri propose différents organes d'amarrage bollards, bittes d'amarrage et anneau d'amarrage. La majeure partie de ces organes sont en dans état de dégradation avancé dû essentiellement à la corrosion.

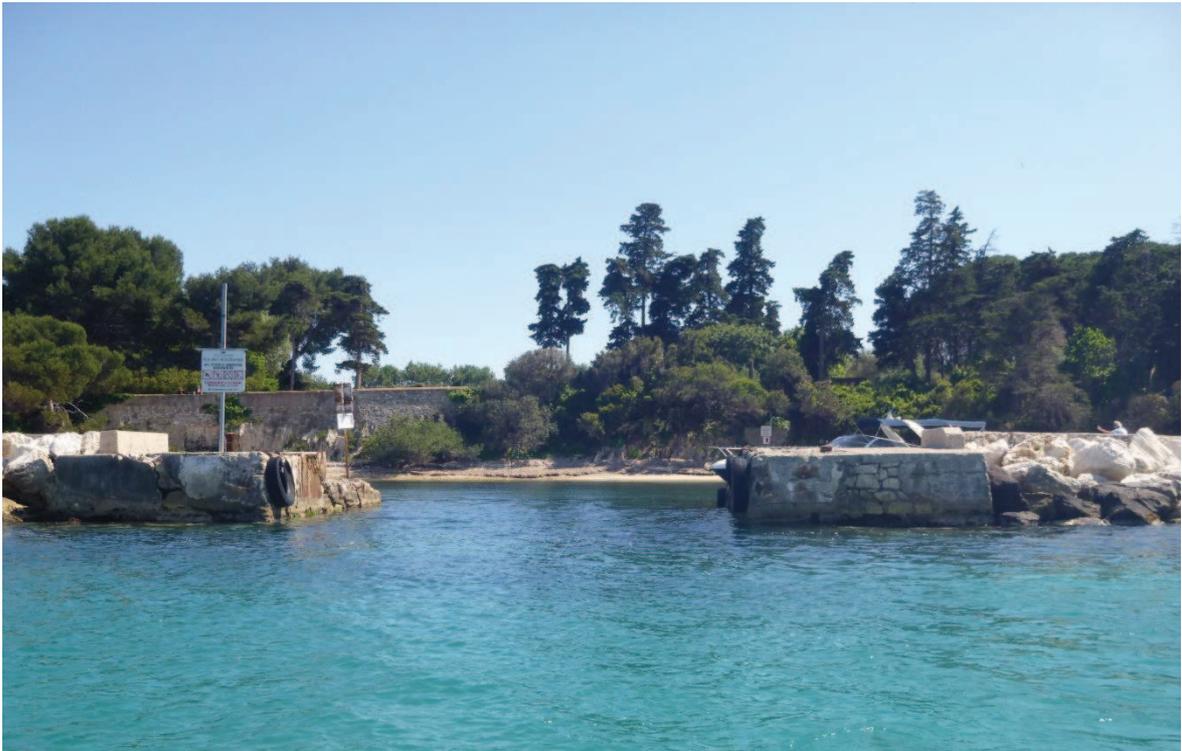
Figure 8 : Passe d'entrée du port

Des défenses pneus sur chaînes ancrées dans le quai sont localisées au niveau de la passe d'entrée (cf photo ci-dessous) et du quai de débarquement. Les pneus de camion ont un diamètre de 1m et une largeur d'environ 35 cm. Dans la passe d'entrée, ces défenses jouent le rôle de glissières.

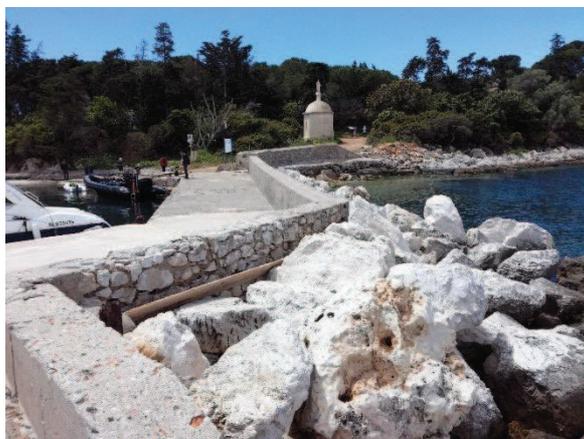
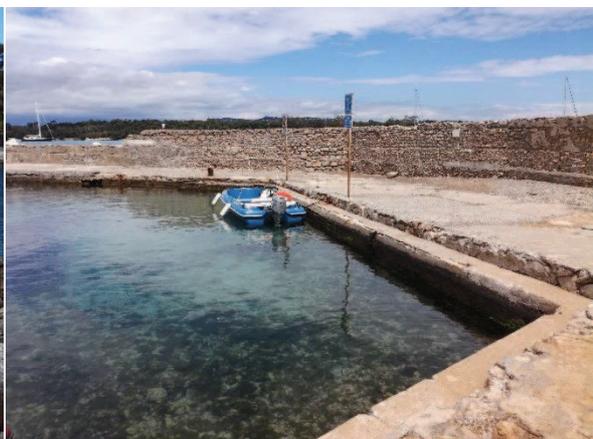
Figure 9 : Murets entourant le port abri

Un muret maçonné délimite les quais des digues extérieures. Il présente des états de dégradation relativement variables, il est possible d'observer à différents endroits des traces de reprise totale ou partielle. On dénote que le muret Est est plus haut que celui à l'Ouest, dû certainement aux houles d'Est.

Muret Ouest

Muret Est

A l'opposé, la face interne le muret Ouest est enduite, cela est souligné par les photos historiques. Les reprises, sur les fissures notamment, seront traitées à l'aide d'un badigeon à la chaux.

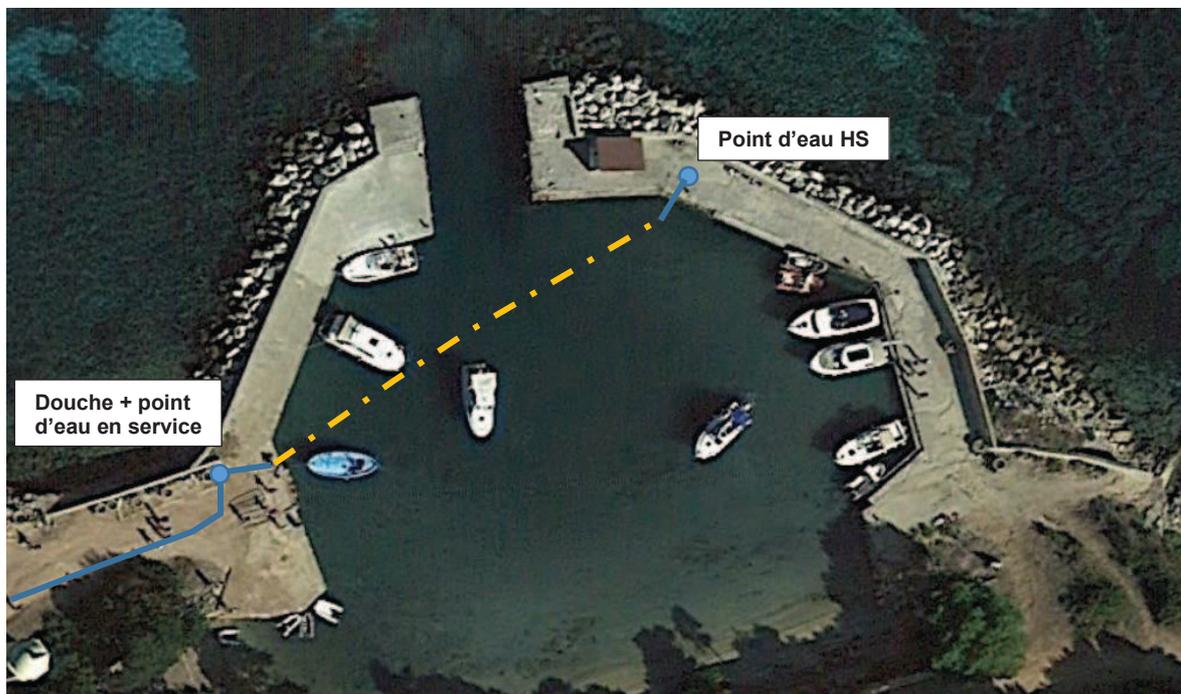
Figure 10 : Localisation des points d'eau

- ▶ Un point d'eau et une douche sur le quai de déchargement, en état de fonctionnement,
- ▶ Un point d'eau hors service, alimenté initialement par un branchement annexe dont les tuyaux ont été sectionnés.

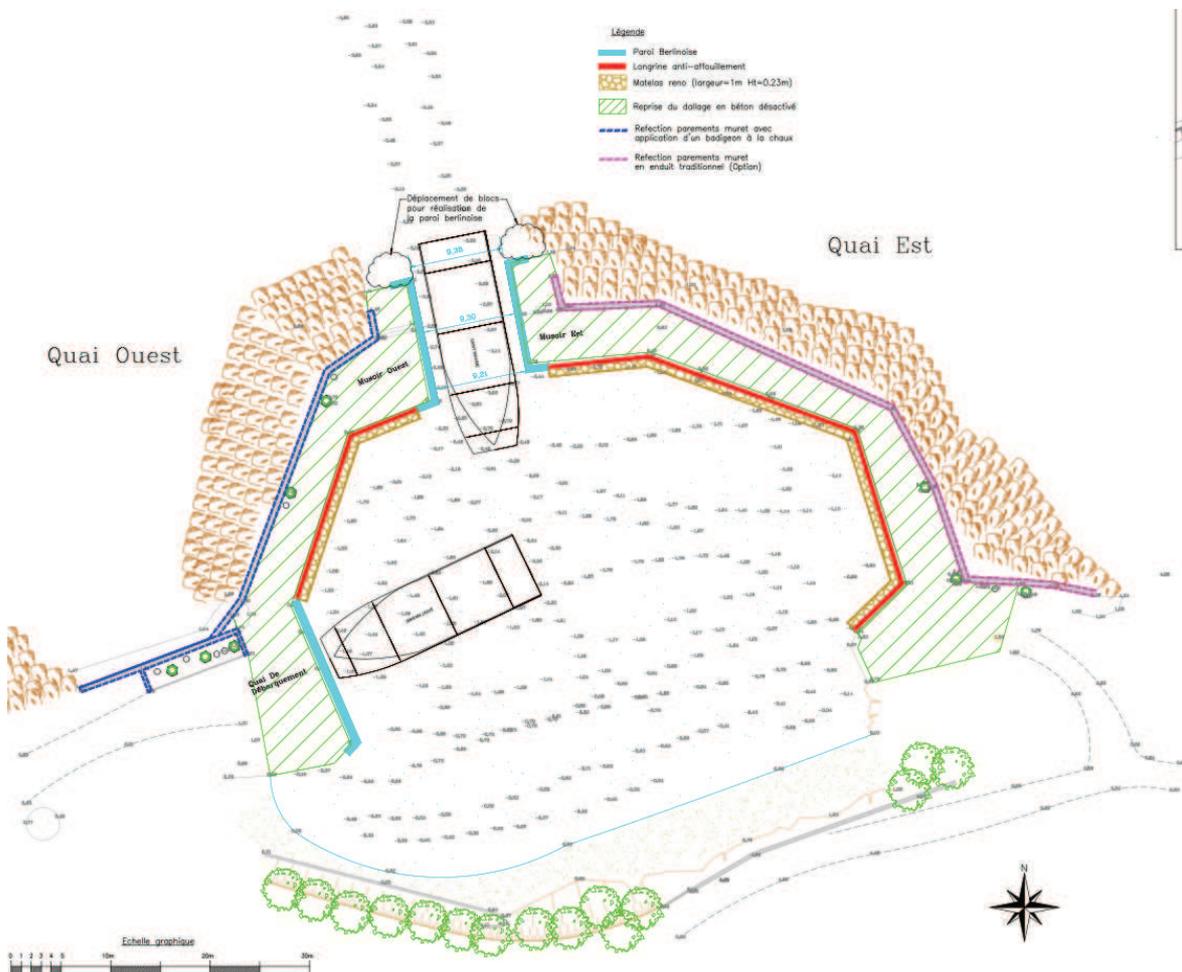
Figure 11 : Aménagements projetés - vue en plan

- ▶ Des parois berlinoises seront réalisées au droit des musoirs d'entrée de la passe et du quai de déchargement,
- ▶ Des systèmes anti-affouillements composés de longrines en béton et matelas reno seront installés au droit des autres ouvrages portuaires.

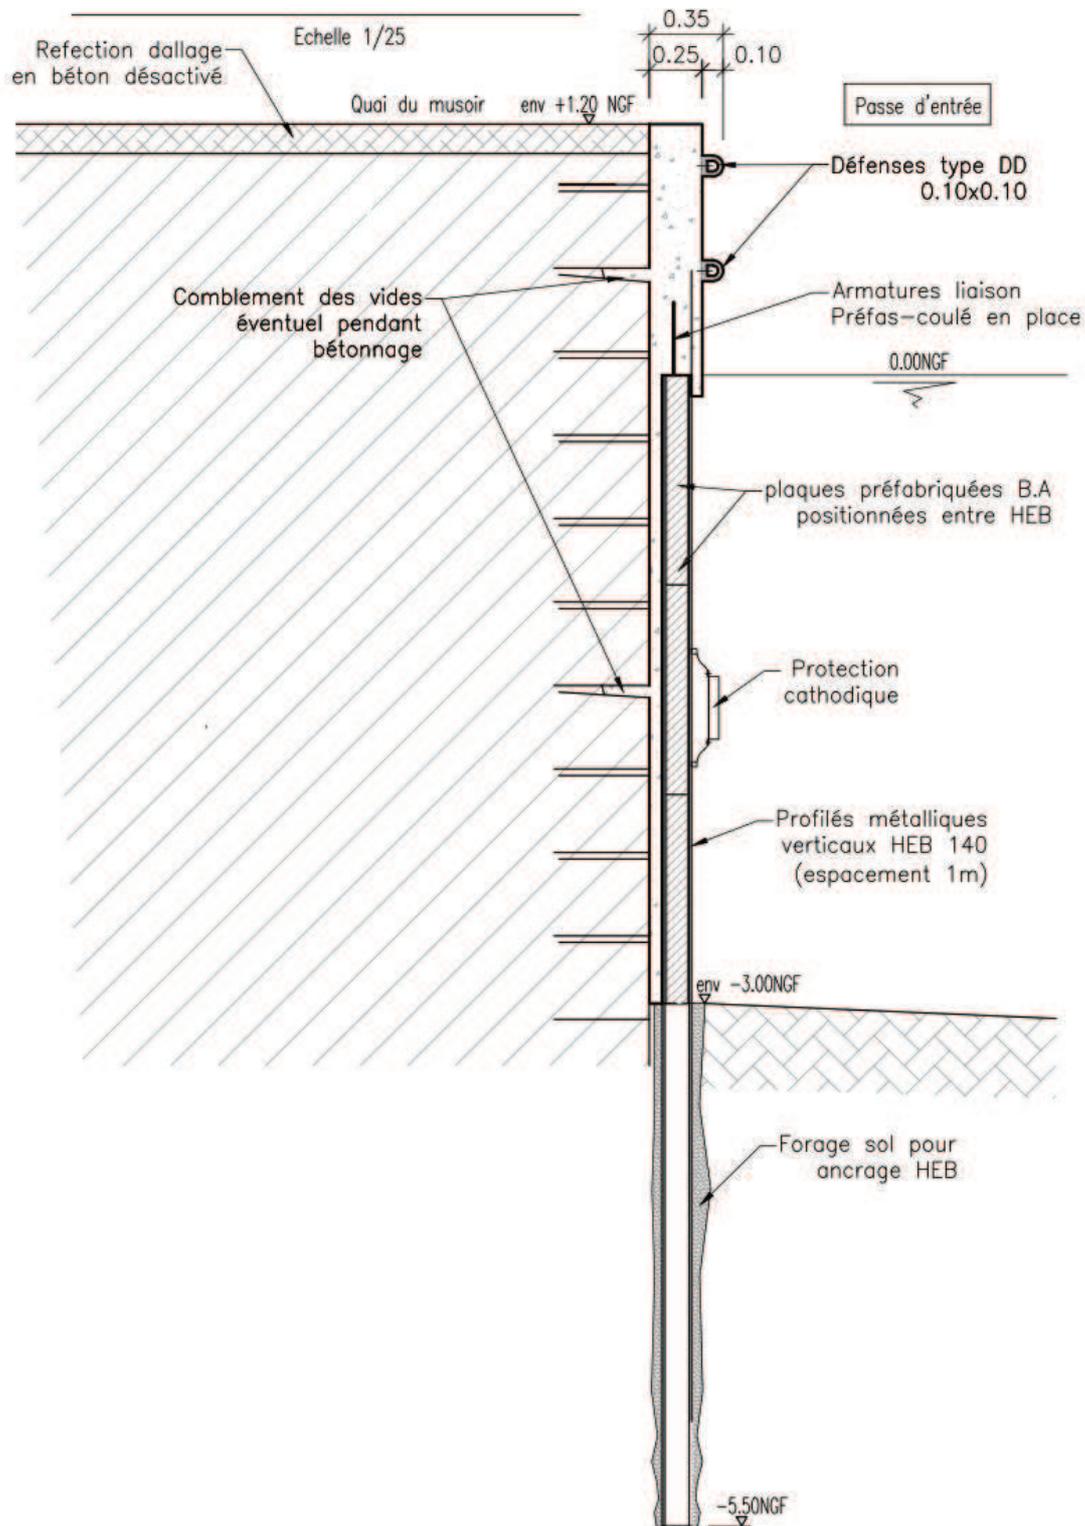
Figure 12 : Coupe verticale du projet de confortement des musoirs de la passe d'entrée

La difficulté de confortement de ces deux ouvrages réside dans la capacité à proposer une solution technique garantissant la stabilité de l'ouvrage tout en ayant une emprise sur le chenal restreinte, maximum 35cm de chaque côté, afin de conserver la largeur de la passe actuelle. Ce principe a été validé avec les moines de l'Abbaye de Lérins (réunion du 06/04/2018).

Sur la face Nord de chaque musoir, il sera nécessaire de déplacer provisoirement quelques enrochements qui sont situés en pied d'ouvrage, afin de réaliser les retours de quais. Les enrochements seront déplacés à l'aide d'une grue munie d'un grappin. Ce type de procédure permettra en phase travaux de limiter la turbidité générée (en comparaison avec un godet ou l'opérateur est obligé de racler le sol). Les enrochements seront positionnés provisoirement au niveau du corps de digue, puis remis à leur place initiale après réalisation de la paroi berlinoise.

Cet aménagement a pour avantages :

- ▶ Une emprise réduite,
- ▶ Des modalités de travaux peu impactantes pour le milieu naturel

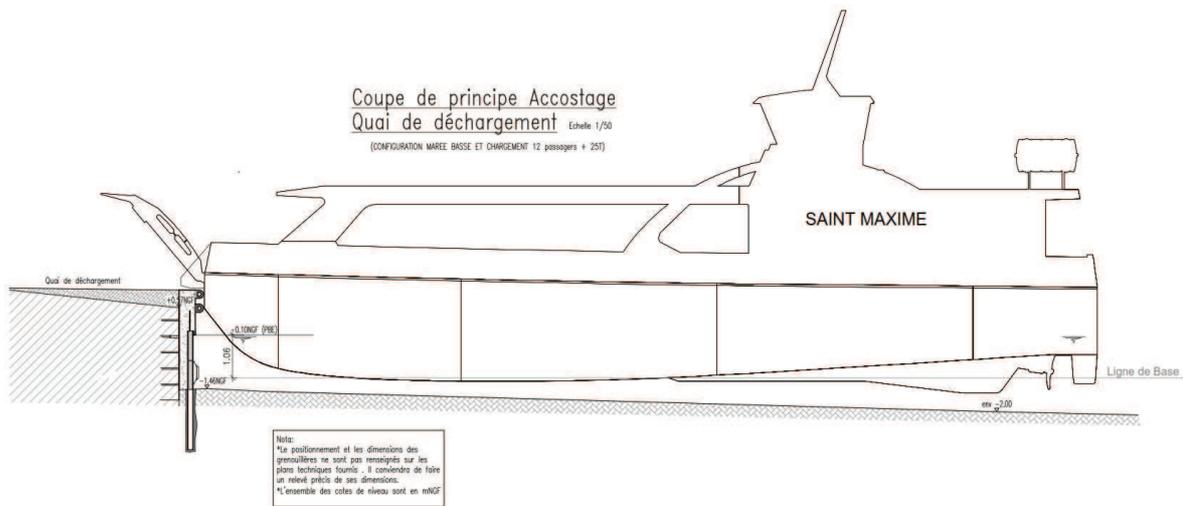
Figure 13 : Coupe de principe de l'accostage sur le quai de déchargement

Le dispositif sera complété par une cuirasse en acier qui viendra coiffer le nez de quai et des défenses delta.

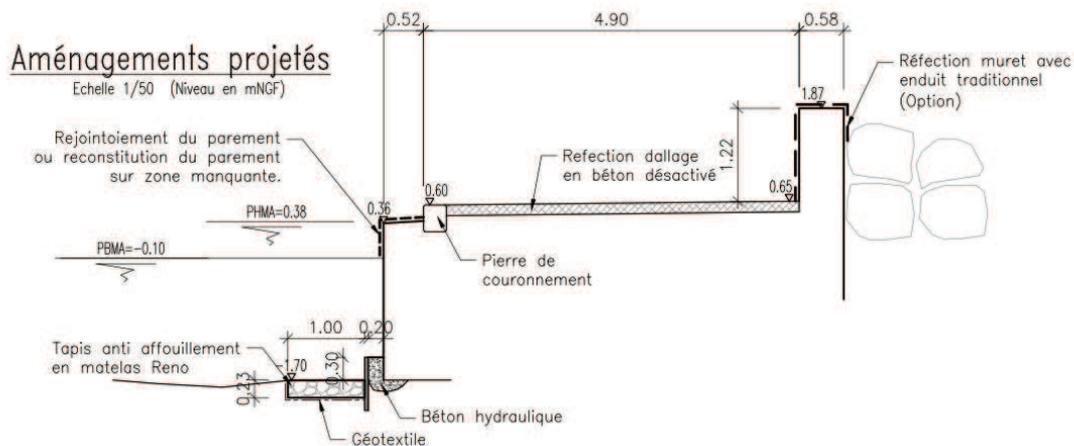
Figure 15 : Coupe type des dispositifs anti-affouillements

Le dispositif anti-affouillement sera mis en œuvre sur l'ensemble des ouvrages excepté les musoirs et le quai de déchargement. Il se décompose comme suit :

Ce dispositif permettra de lutter efficacement contre le phénomène d'affouillement notamment avec le nouveau plan de mouillage compte tenu que les bateaux s'amarreront principalement par l'arrière.

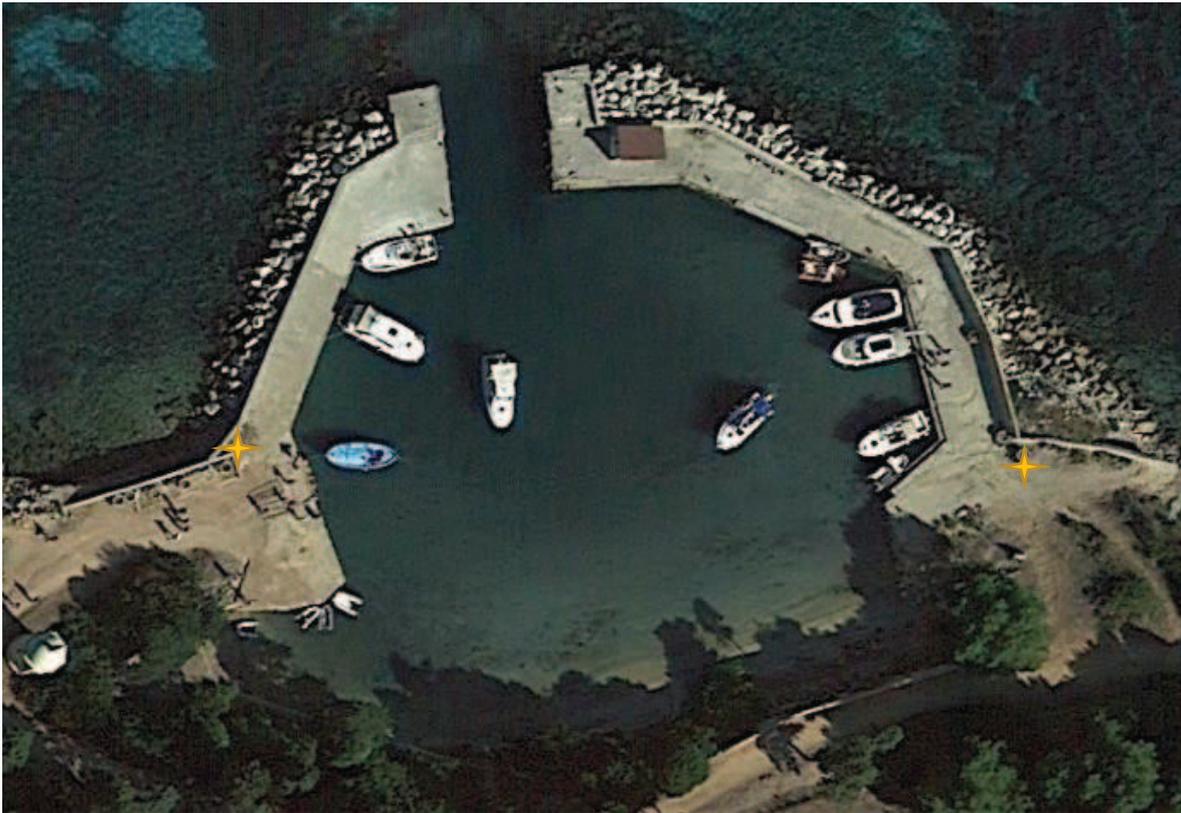
Figure 16 : Localisation des points d'eau et des douches

Pour le réseau d'eau, un piquetage sur le réseau existant sera réalisé. Un terrassement sera nécessaire sur la partie Est (sur la partie Ouest, il sera possible d'utiliser la tranchée réalisée pour le réseau électrique). Chacun des réseaux permettra de connecter au niveau des deux zones un point d'eau (deux robinets) et une douche. Leur localisation est proposée ci-dessous.

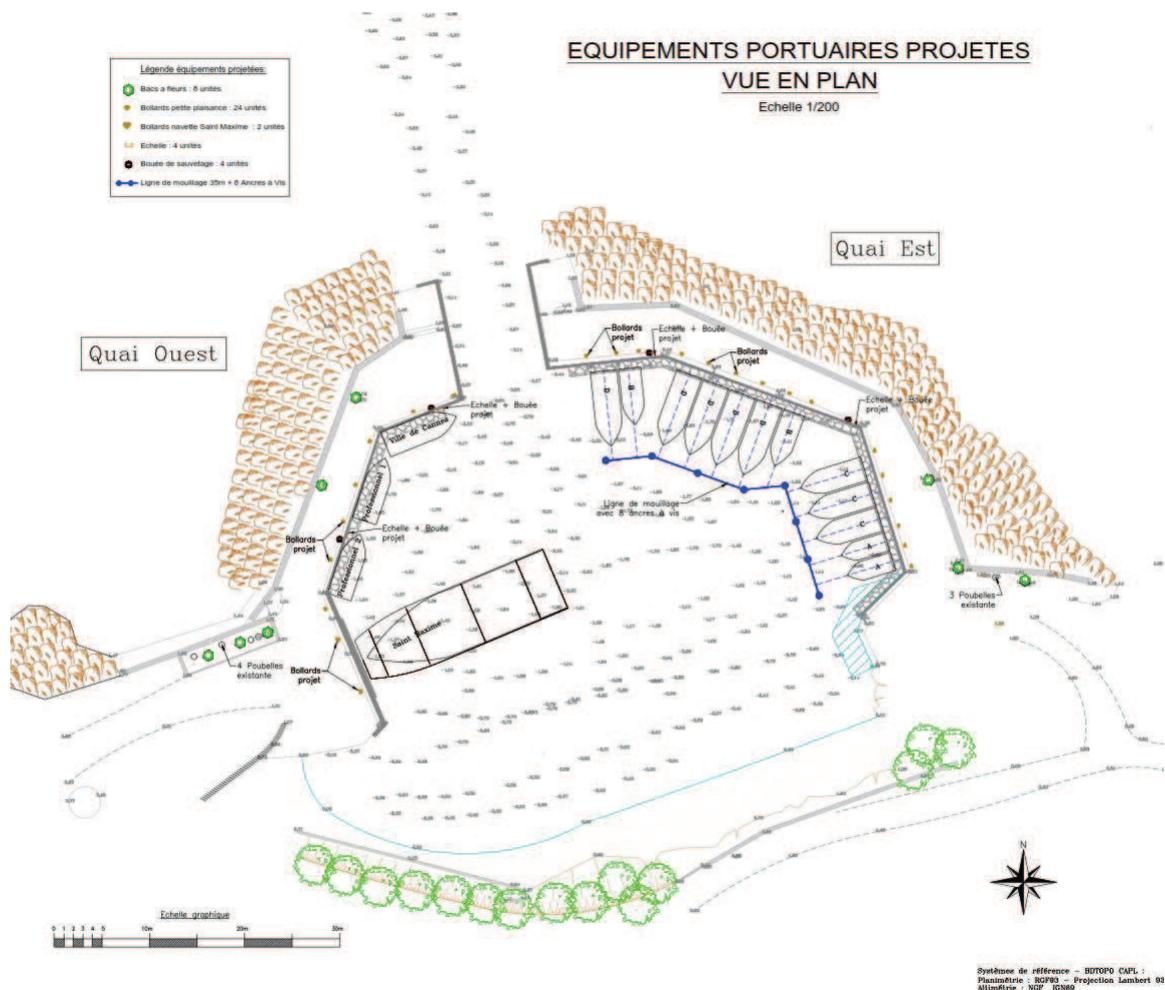
Figure 18 : Equipements portuaires projetés

Des équipements de sécurité seront répartis sur les ouvrages. Ils comprendront une échelle et une bouée de sauvetage.

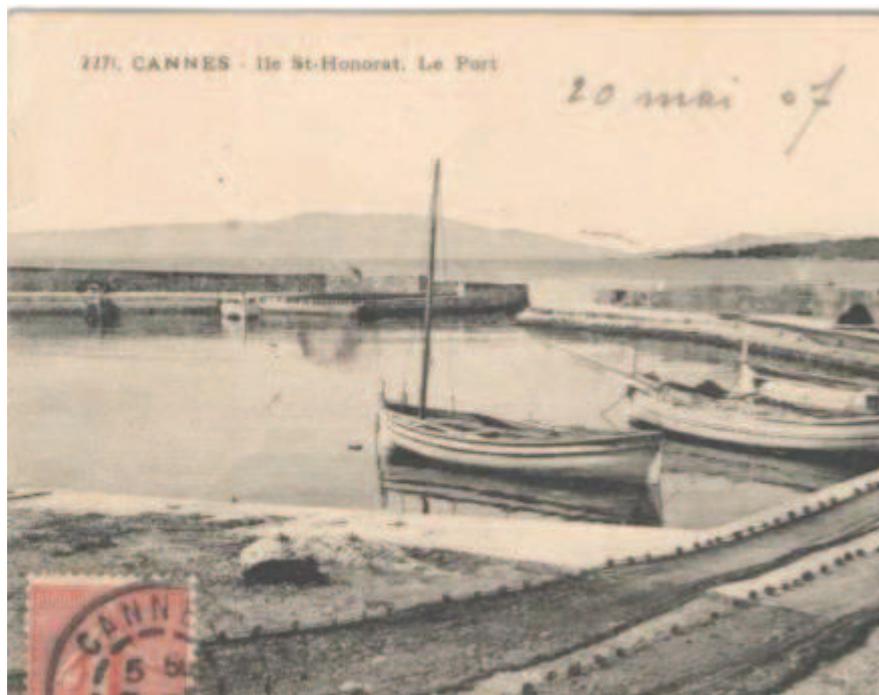
Figure 19 : Carte postale du port de l'île de Saint Honorat postée en 1907

Le volet historique a bien montré la continuité d'une pratique qui a consisté à débarquer sur l'île par le nord, au moyen de barques tirées sur la grève, ou de celui d'un appontement de bois. Cette pratique s'est confirmée et concrétisée par la construction du port-abri à la fin du XIXe siècle et par celle du débarcadère, emprunté par les navettes. Il a également souligné le lien, par les différents chemins, établi entre le monastère, les chapelles et autres ouvrages défensifs et les ouvrages maritimes.

De nombreuses illustrations viennent conforter la présence du port et son évolution depuis sa construction vers 1880 jusqu'à son état actuel.
