**ACTION 35 du PAPI complet
Argens et côtiers de l'Esterel**

**Aménagement hydraulique
de la Nartuby médiane**

**Demande d'examen au cas par cas préalable à la réalisation
éventuelle d'une évaluation environnementale**

*Annexe 8 : Description synthétique aménagement par
aménagement*

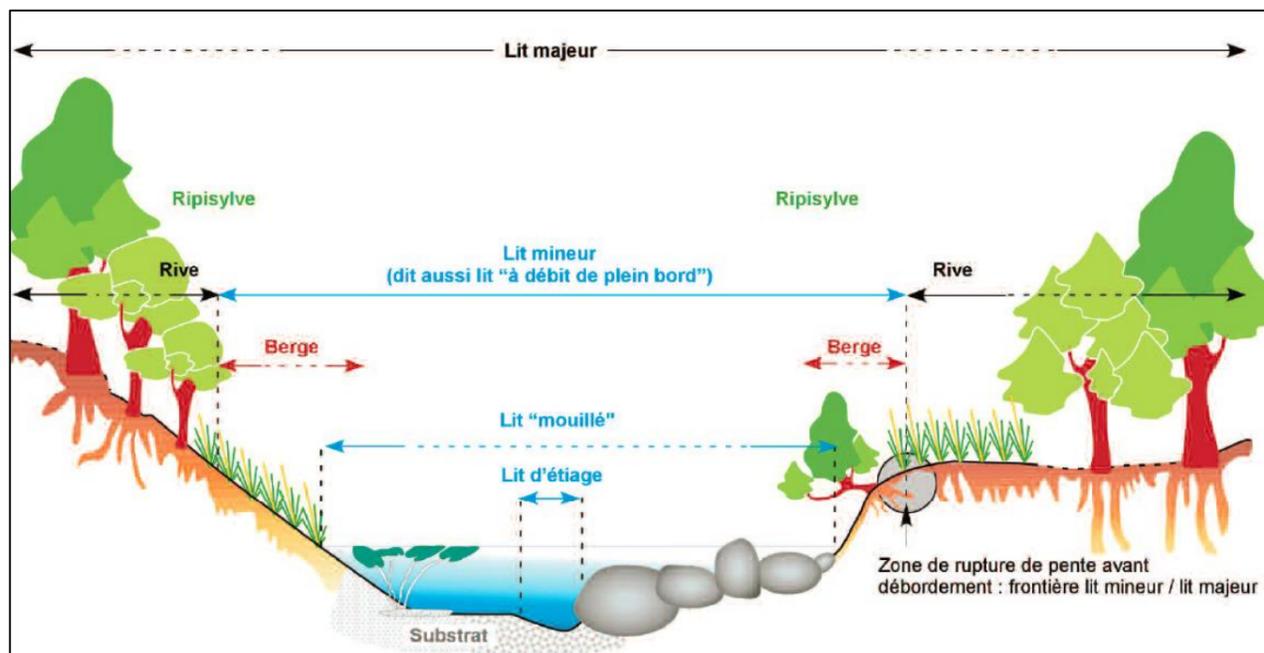
Source : Guide technique AFB - Bonnes pratiques environnementales - Protection des milieux aquatiques en phase chantier - Février 2018

Figure 1 : Critères de délimitation du lit d'étiage, du lit mouillé, du lit mineur et du lit majeur d'un cours d'eau

Secteur	Aménagement projeté	Objectif	Nature des travaux	Conditions d'écoulement de la Nartuby au droit des travaux projetés	Interventions dans le lit « mouillé » (cf. figure 1 ci-après)	Interventions sur berges (cf. figure 1 ci-après)	Intervention sur rives (cf. figure 1 ci-après)	Autres interfaces notables	Entretien	Rubriques loi sur l'eau
Secteur 1 Lorgues (PT 1 à 4)	Travaux sur lit mineur	Augmentation capacité lit mineur et restauration morphologique	<u>En rive gauche</u> : entre PT1 et PT3 Création d'une risberme Reprofilage de la Berge Création d'une butée plantée en haut de berge. Démolition partielle d'un bâtiment en rive gauche (« Technipompe »). Enlèvement de déchets sur berge.	Assecs importants du lit « mouillé » hors période de crue	Descente des engins dans le lit « mouillé ». Travail possible en conditions d'assec.	Travaux en rive gauche	Travaux en rive gauche	Suppression de places de stationnement : 7 places Réfection de la clôture.	Entretien en haut de berge en empruntant les voiries existantes de la zone économique. Entretien en bas de berge depuis le lit vif.	3.1.2.0 : modification du profil en travers du lit mineur
