# Commune de Châteauroux les Alpes

## Torrent du RABIOUX

### Protection contre les crues torrentielles Restauration de l'Espace de Bon Fonctionnement en amont du pont de la RD994

#### AVANT-PROJET

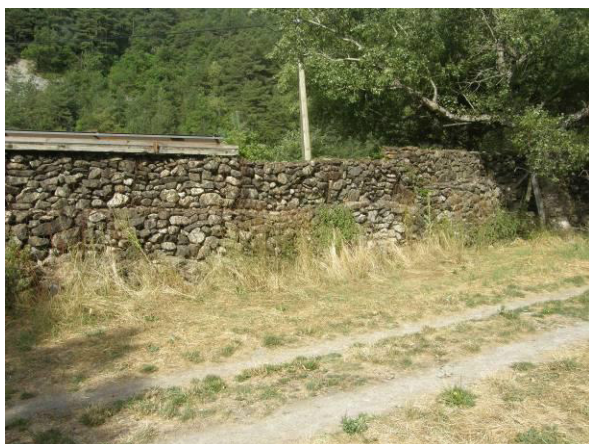
*Digue en gabions*

Le système d'endiguement se compose d'une digue et de 4 épis en gabions métalliques, de structure homogène sur l'ensemble de son linéaire.

Il est déconnecté du lit vif par une terrasse de matériaux déposés par le torrent.

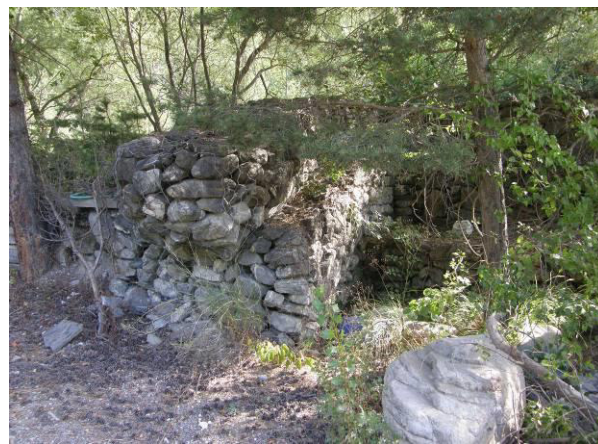
*Epi affaissé*

D'un point de vue structurel, le grillage des gabions est sujet à une corrosion généralisée et présente des points de faiblesse qui sont proches de la rupture. On note également quelques affaissements au niveau des épis. Certaines portions d'épis sont délabrées suite à une rupture du grillage.

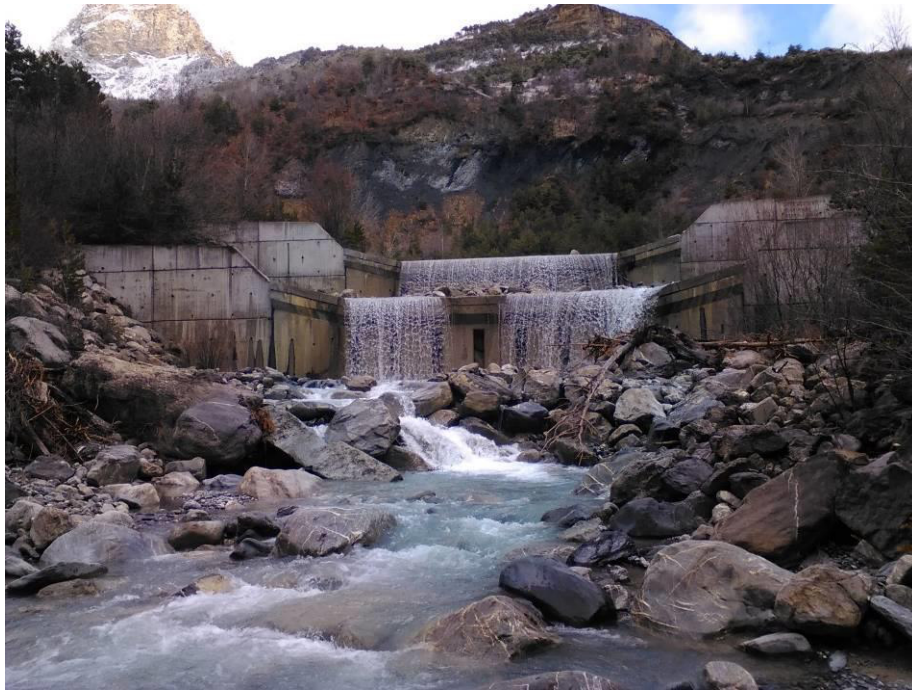
*Photo des barrages communaux prise le 01 mars 2017*

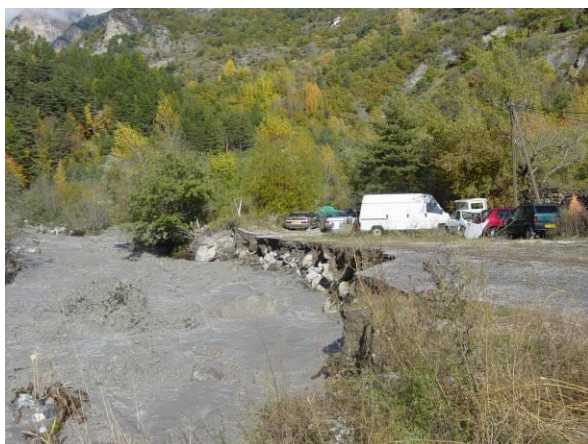
*Erosion de la berge rive gauche au niveau du garage  
crue de 2006*

La crue de 2006 est la crue la plus récente et a engendré des érosions de berges importantes au droit du garage automobile, emportant des voitures garées sur le parking.

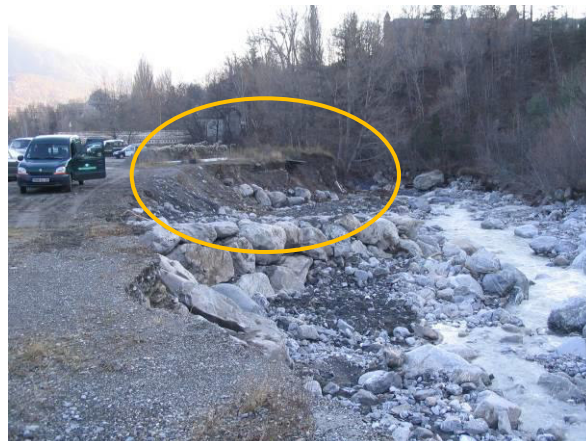
*Erosion de la berge au niveau de l'entonnement du pont  
Zone 3 à enlever – retrait de la berge*

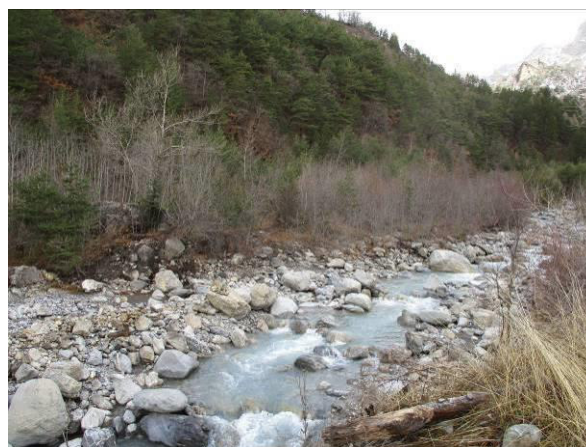
*Zone 2 – terrasse à abaisser*

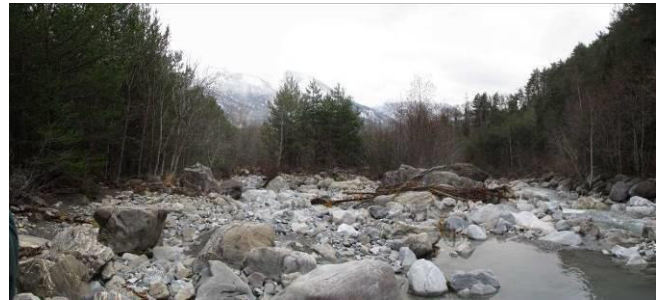
*Isle – zone 1*

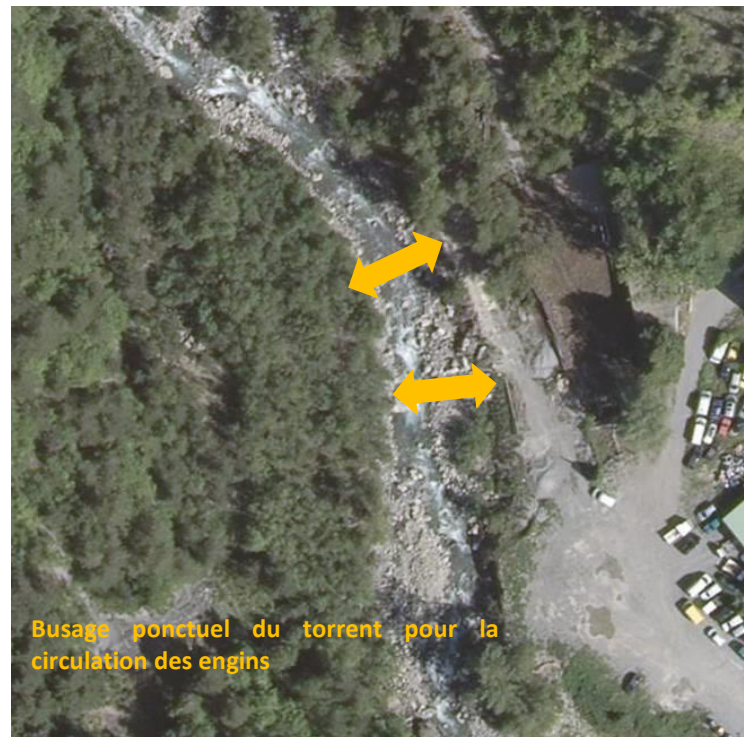
Pour la zone 2, Le torrent sera busé ponctuellement pour permettre le franchissement des engins, sachant qu'il ne sera pas touché au lit mineur pavé.

Pour la réalisation de l'enrochement bétonné, un cordon de dérivation sera mis en place en amont du pont afin d'isoler la zone de chantier. Les écoulements seront cantonnés à la rive droite.
